Hallstahammars centrum

Dokumentation och kulturhistorisk värdering

Kulturhistorisk utredning

Hallstahammars socken
Västmanlands län

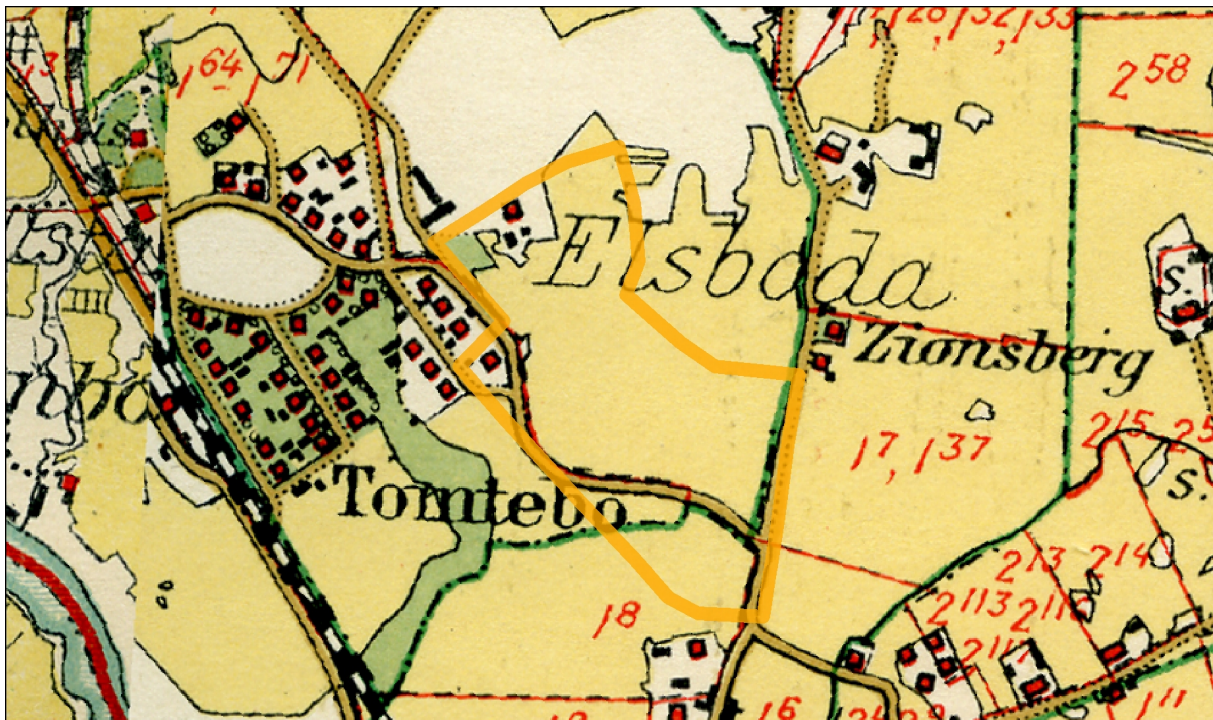
Bild 2. Hallstahammar och villaområdet Tomtebo från Häradskartan år 1905, området för nuvarande centrumbebyggelse är markerat med gul linje, skala 1:8 000.

Hallstahammar var vid sekelskiftet ett ganska litet samhälle med flera industrier med tillhörande arbetarbostäder. Vid tidpunkten för Häradskartan, 1905, låg samhällets centrum var vid ”torget”, väster om den nyligen dragna järnvägen (se bild 2). Samhällets affärscentrum fick Köpmangatan (senare Skolgatan) som huvudgata. Öster om järnvägen, kring Knektbacken, hade villasamhället Tomtebo börjat växa fram. Inom dagens centrumområde fanns det endast ett fåtal äldre byggnader bevarade, till exempel mangårdsbyggnaden på Eldsboda med ekonomibygnader och, precis öster om dagens centrumområde, Zionsbergs missionshus.⁵ Öster om Tomtebo växte villasamhället Trollebo fram. Där ligger idrottsplatsen med samma namn, Kommunhuset och Eldsbodaskolan.⁶

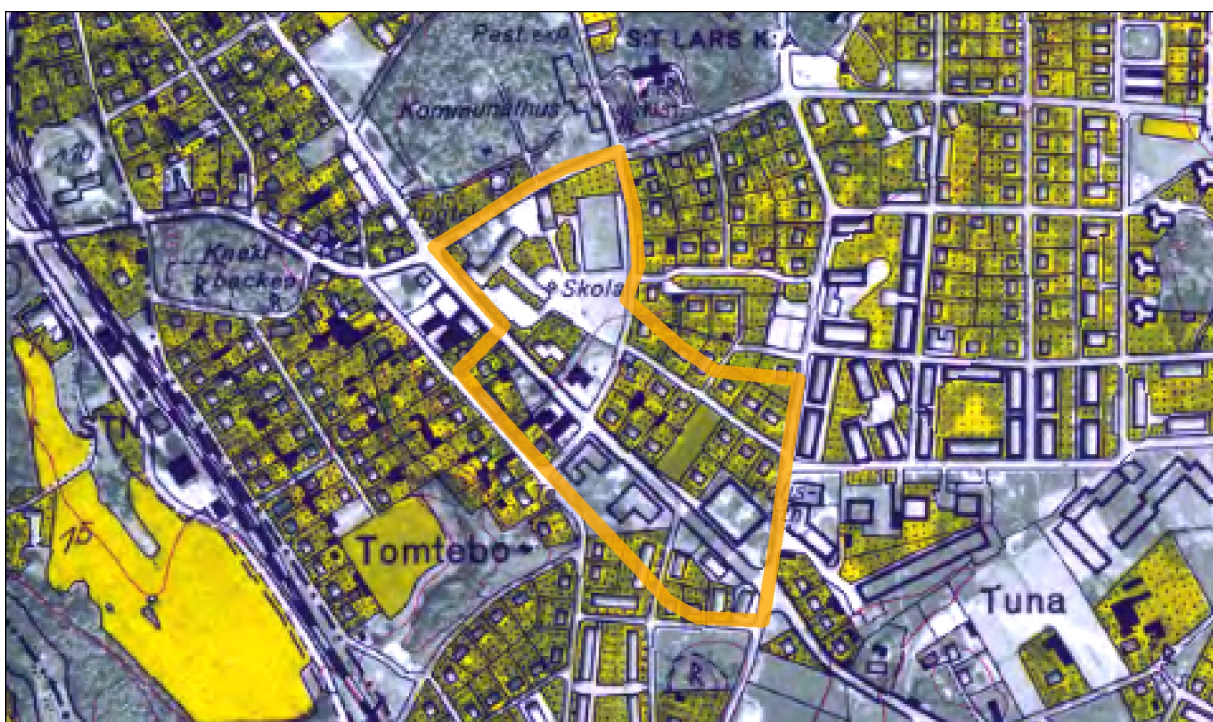
Bild 3. Hallstahammarns centrum från Ekonomiska kartan år 1962, området för nuvarande centrumbebyggelse är markerat med gul linje, skala 1:8 000.

Mellan åren 1960-80 utvecklades ett kommersiellt centrum i området kring Storgatan (se bild 3). Ett EPA-varhus uppfördes 1962, ritat av arkitekterna Havstad & Holmström, vilket var sammanbyggt med andra butiker i en tvåvåningslänga, uppfört av Diös. Precis intill uppförde Diös Expo-fastigheten 1964, som ritades av arkitekt Per Bohlin för Hakondi AB. Intill EPA-varhuset byggde Diös en egen affärs- och bostadsfastighet som ritades av arkitekterna Ekroth och Hoffman från Västerås, detta anses vara en av de första kommersiella gallerierna i Sverige (se bild 5).¹³ ¹⁴ Domusvarhuset byggdes 1964 och var en kvartersstor byggnad som inrymde Domus, sparbank, frisör och postkontor i bottenvåningen samt arbetsförmedling och försäkringskassa i övre plan. Ett bibliotek uppfördes också i området med bibliotek i övre

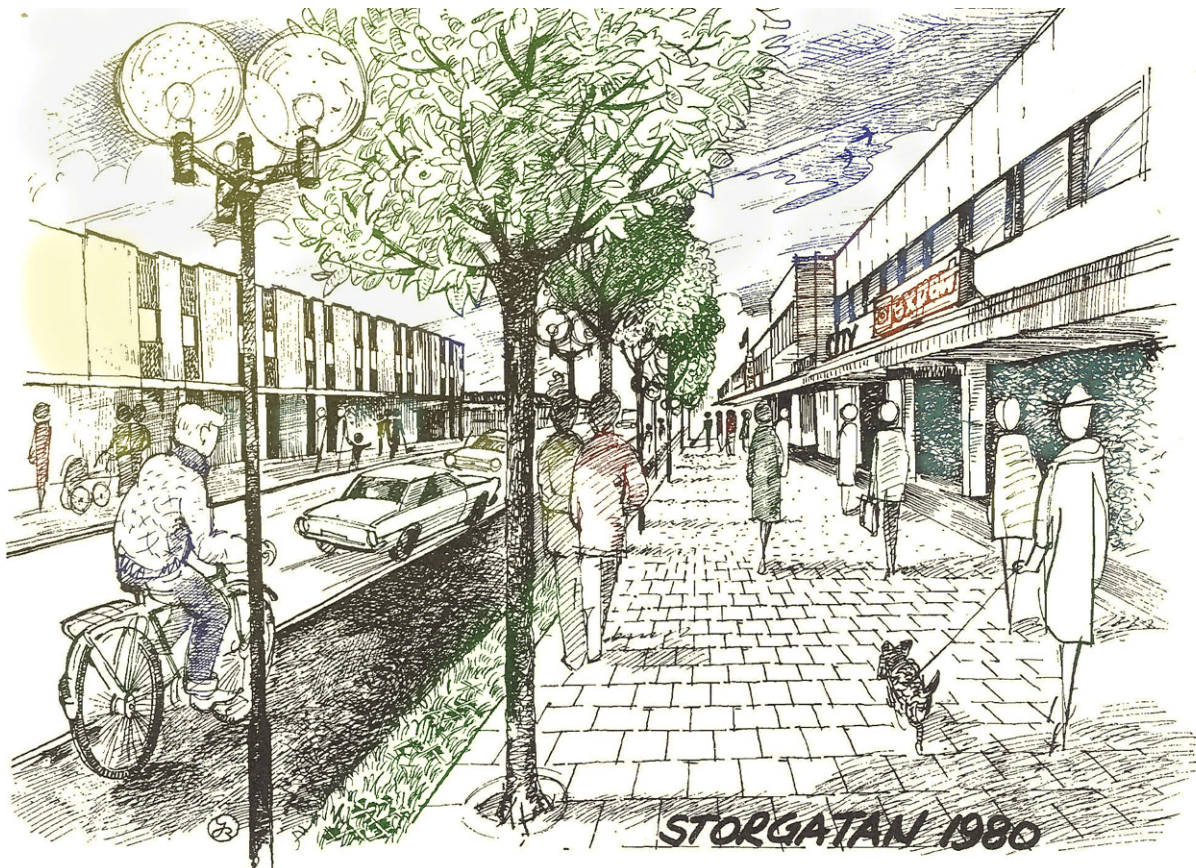
Bild 6. Illustration av Hallstahammars centrum från "Förslag till ändring av stadsplan – HALLSTAHAMMAR CENTRUM" daterad 1980. Fritt kolorerad av VLM.

plan och apotek och bank i bottenvåningen. 1964 byggdes även Holmqvists möbelvaruhus av Diös, samt en tillbyggnad 1967.¹⁵ I slutet av 1970-talet byggdes polishuset.¹⁶ 1979 läggs ett förslag fram till ändring av stadsplan då den äldre anses vara otidsenlig och att det precis beslutats om en utbyggnad av vårdcentralen. Enligt kommunens ställningstaganden ska målsättningen vara att en fortsatt utbyggnad av centrumbebyggelsen ska göras. I förslaget ingår även trafikplanering.¹⁷ Man anser att den äldre generalplanen har utgått från en större folkmängd år 1985 än vad som är rimligt, främst när det gäller trafiksystemet. De befintliga förhållandena längs Storgatan, nuvarande Hamamrtorget, som vid tidpunkten för förslaget är bilväg, tas upp med utgångspunkt från den äldre generalplanen (se bild 6).

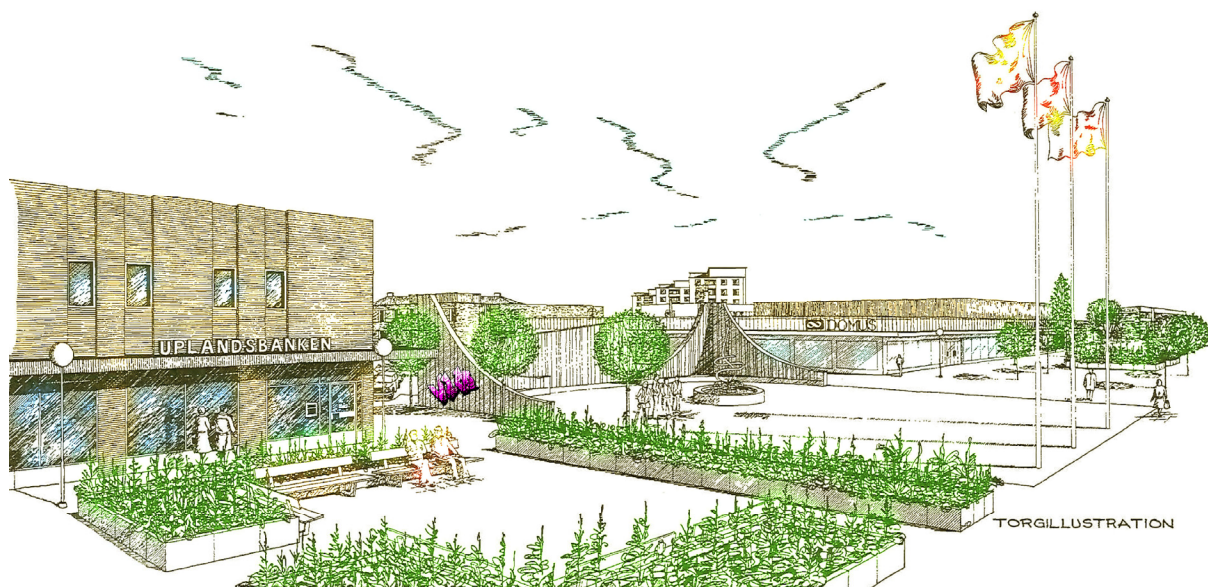
Bild 7. Illustration av Hallstahammars centrum från "Förslag till ändring av stadsplan –HALLSTAHAMMAR CENTRUM" daterad 1980. Fritt kolorerad av VLM.

Det nya förslaget medför en koncentration av centrumfunktioner kring Storgatan. Storgatan omvandlas till gågata, med en torgbildning på mitten (se bild 7). Utanför centrumbebyggelsen planeras stora parkeringsplatser som ska underlätta tillgängligheten till butikerna.¹⁸

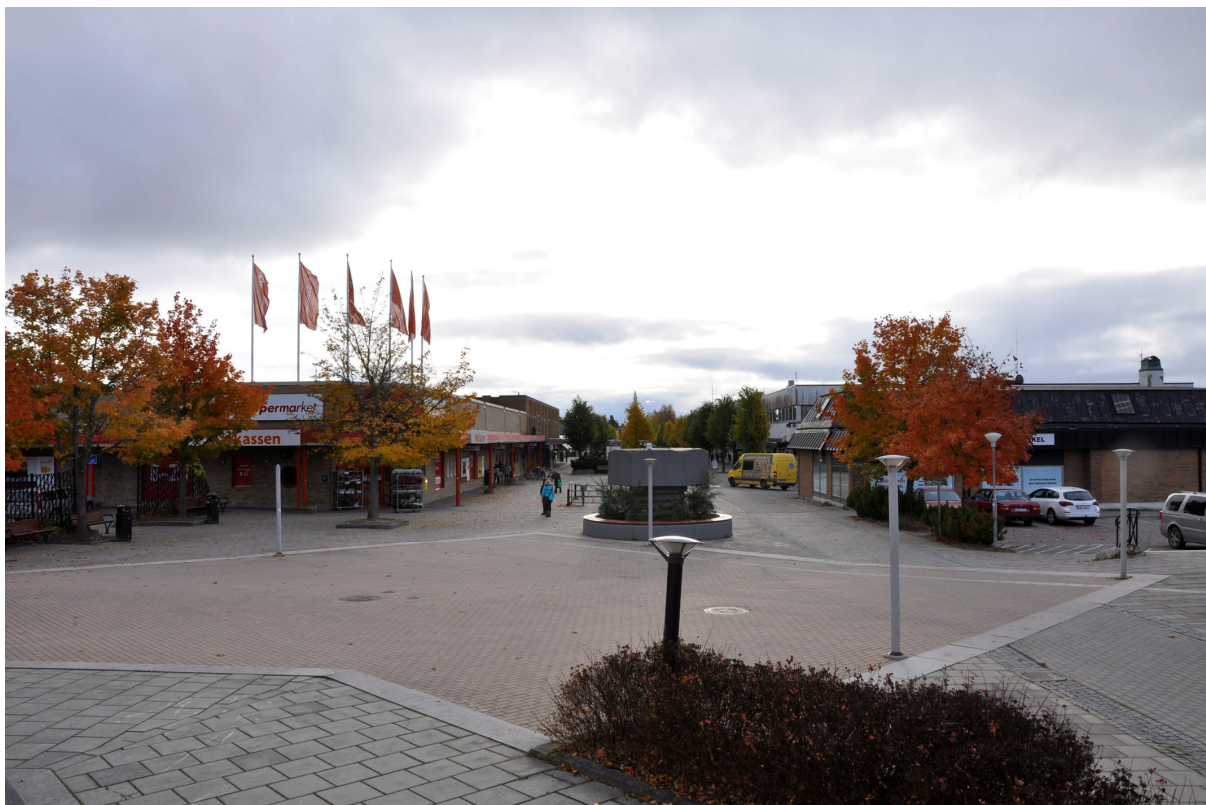
Bild 9. Hammartorget från norr. Närmast kameran syns Thore Skogmans plats. Bildnr Vlm_knvIM-2190

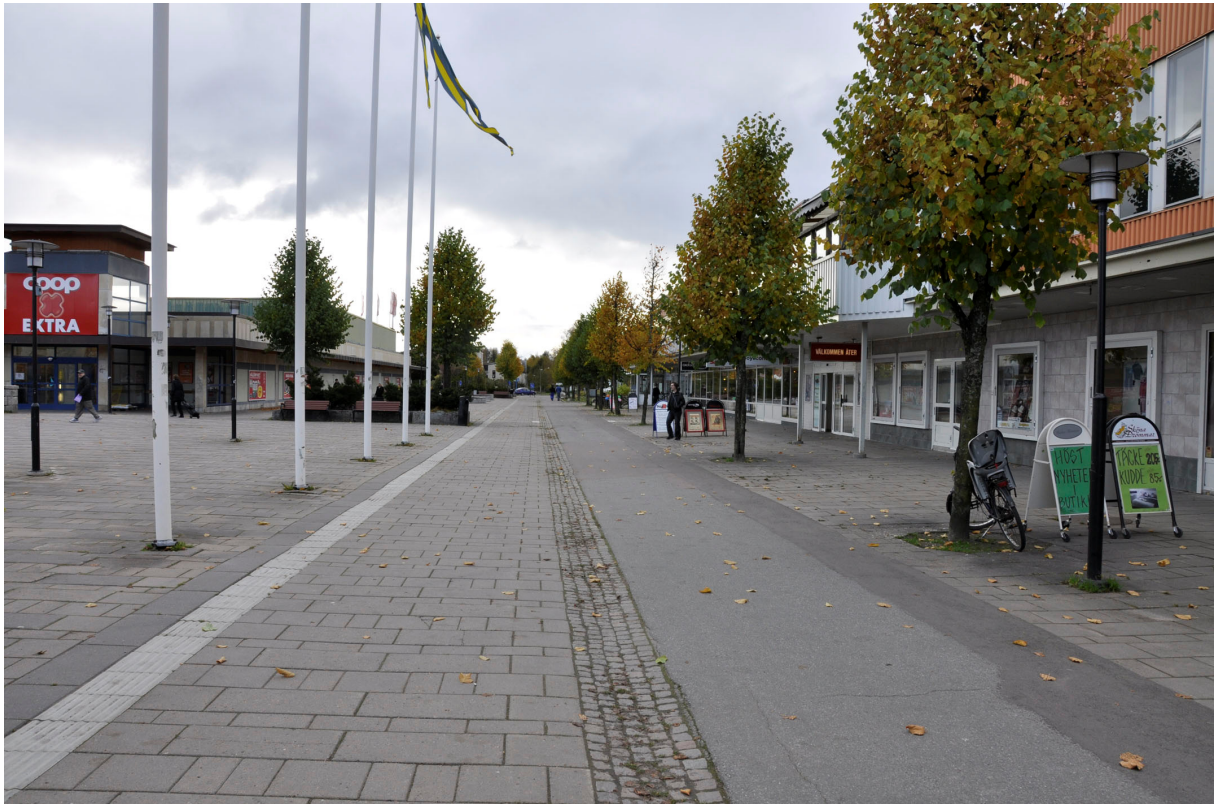
Bild 10. Den södra delen av Hammartorget. Bildnr Vlm_kmvIM-2158.

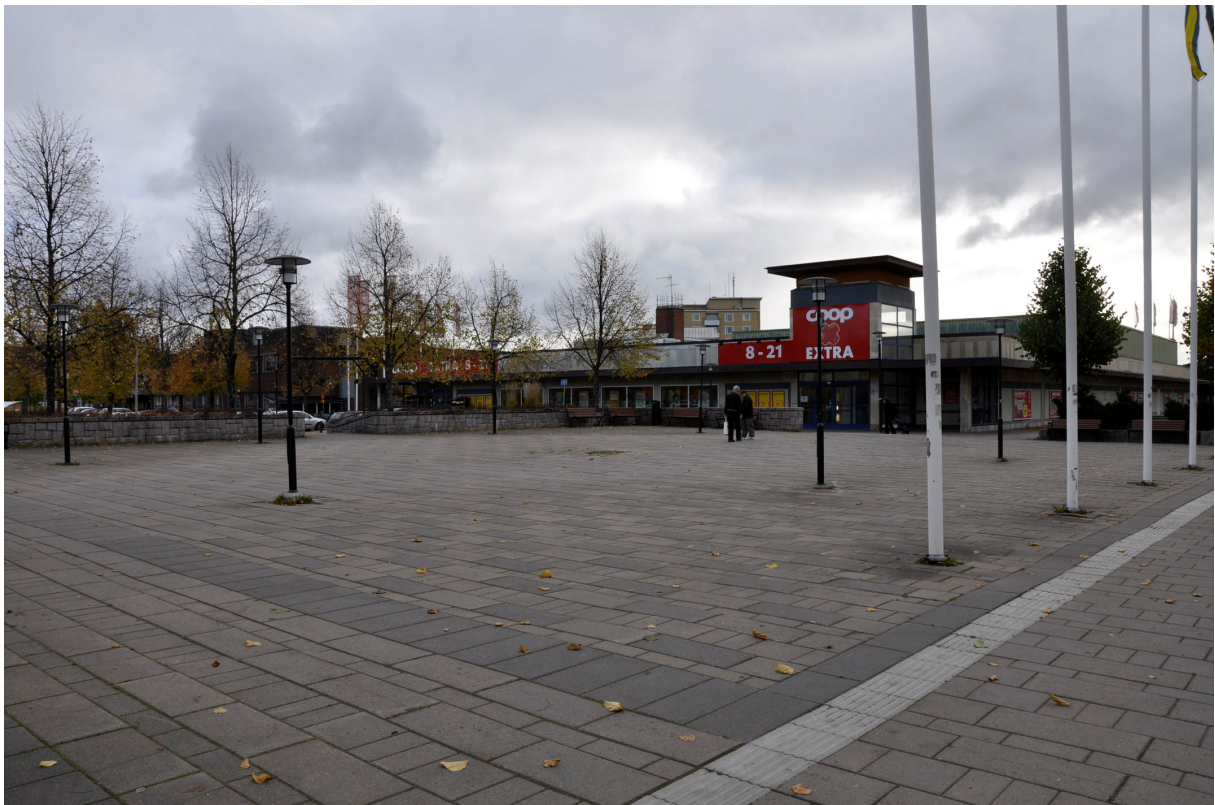
Bild 11. Torget mellan Domusbyggnaden och Centrumhuset. Bildnr Vlm_kmvIM-2159.

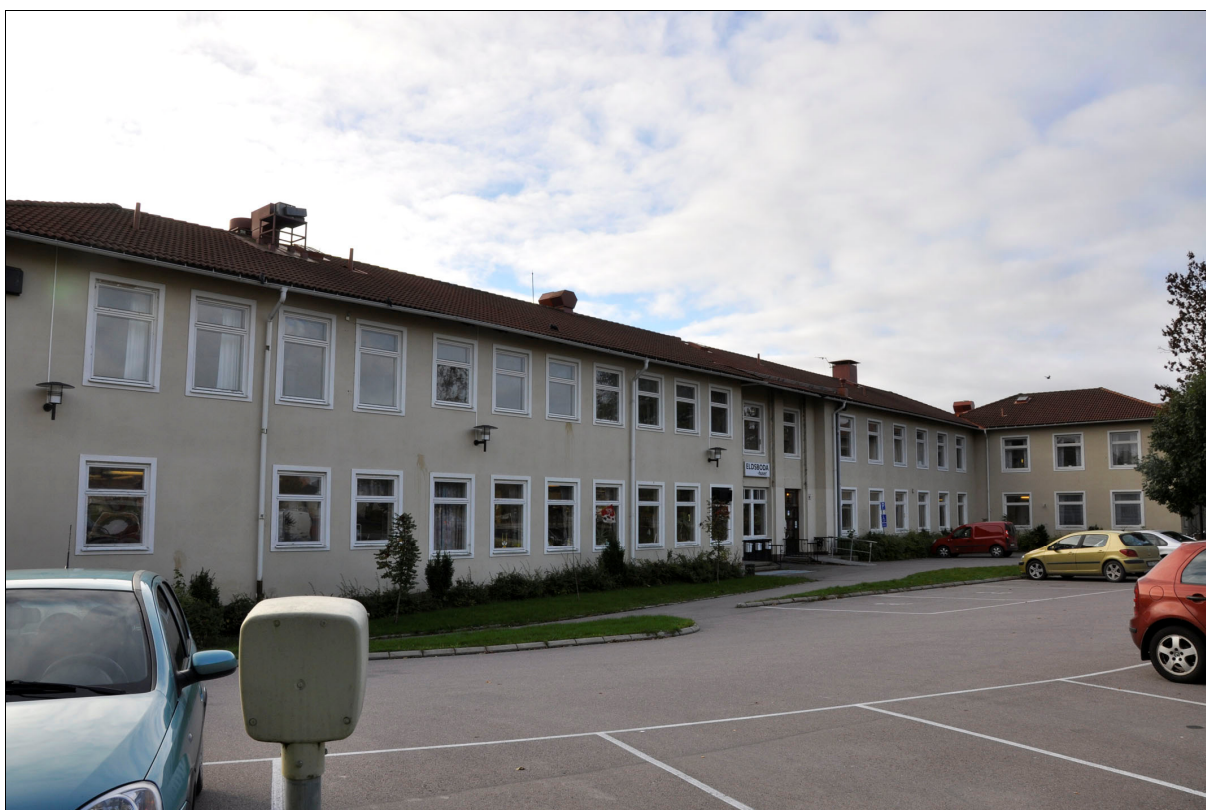
Bild 12. Eldsbodaskolan från norr. Bildnr Vlm_kmvIM-2254.

Skolbyggnaden är uppförd i tegel i två våningar i en T-plan. Den är ritad av länsarkitekt Edvard Lundquist och togs i bruk 1947. I den norra delen fanns de gemensamma funktionerna som rektor, personalrum, skolmatsal etcetera. I den långa byggnadskroppen mot söder fanns klassrummen. Skillnaderna i funktion är markerad genom utformningen av dörröverstyckena, med mer utsirade och påkostade dekorationer vid de officiella ingångarna jämfört med elevernas ingångar. Samtliga dörrar utom två till källaren är i brun aluminium. Källardörrarna är i trä, förmodligen teak. Samtliga trappräcken är i originalsmide målade i svart. Fönstren på byggnaden har olika form och hängning beroende på var de sitter. Till klassrum, korridorer och kontor finns stora rektangulära fönster med pivåhängning. De är målade i en vit kulör. Till vinden finns spröjsade lunettfönster i brunt och till källaren finns mindre fönster, även de brunmålade. Byggnaden har under 1990-talet genomgått en kraftig renovering. Fasaderna är putsade med en modern stänkputs i ljus beige kulör. Runt dörrar och fönster finns omfattningar i vitt. På den södra byggnadskroppens östra sida finns en tillbyggnad, förmodligen tillkom den under 1990-talet. Byggnaden har ett valmat sadeltak täckt med rött betongtegel.

Eldsbodaskolan var den första moderna skolbyggnaden i Hallstahammar och den är utformad i efterkrigstidens uppmjukade modernism. Den präglas av en omsorg om detaljernas utformning, liksom i all modernism har detaljerna en avgörande roll i den annars avskalad minimalistisk fasad. I och med den kraftiga renoveringen på 1990-talet har byggnadens karaktär förändrats men dess historia och ursprung går fortfarande att utläsa.

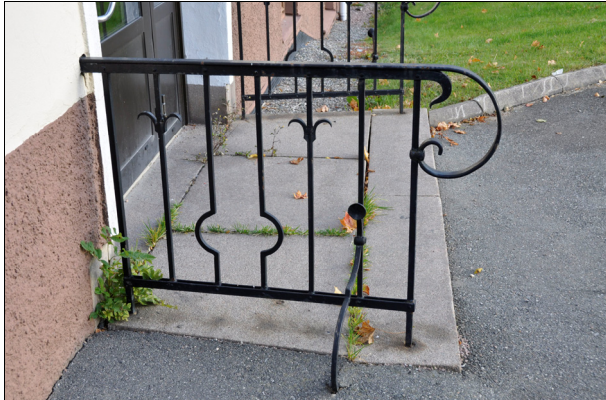
Bild 13. Ingångarna markeras med smidesstaket. De är tidstypiskt utformade med raka linjer och ett fåtal detaljer. Bildnr Vlm_kmvIM-2241.

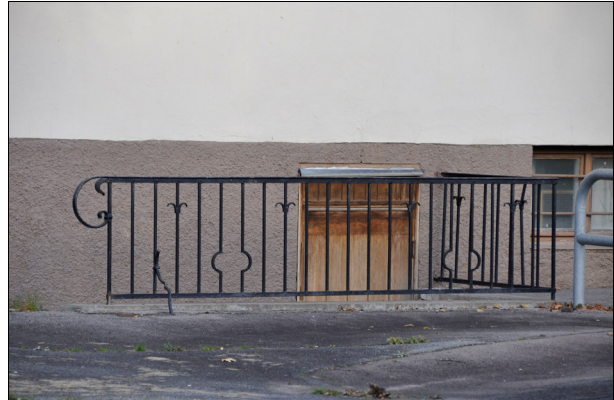
Bild 14. Originalstaket finns kvar vid källarnedgångarna. Bakom staketet syns en ursprunglig dörr i trä. Bildnr Vlm_kmvIM-2261.

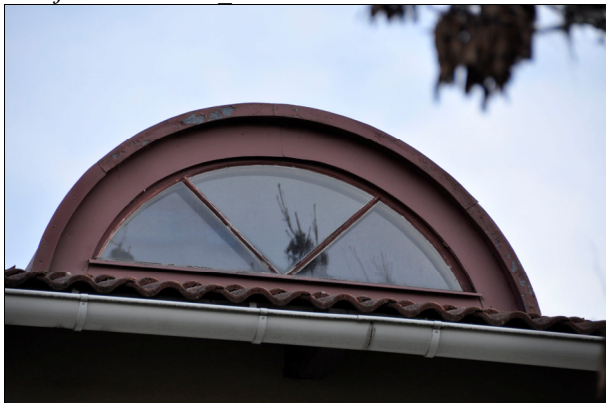
Bild 15. Takkuporna har lunettfönster med smäckra spröjs. Bildnr Vlm_kmvIM-2243.

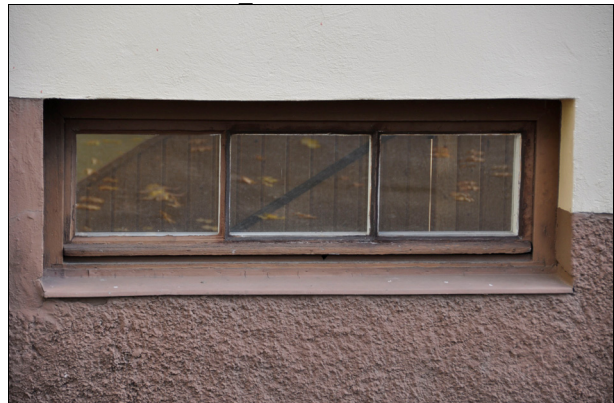
Bild 16. Källarfönstren är i original, även kulörmässigt, vilket kan vara användbart vid en restaurering. Bildnr Vlm_kmvIM-2220.

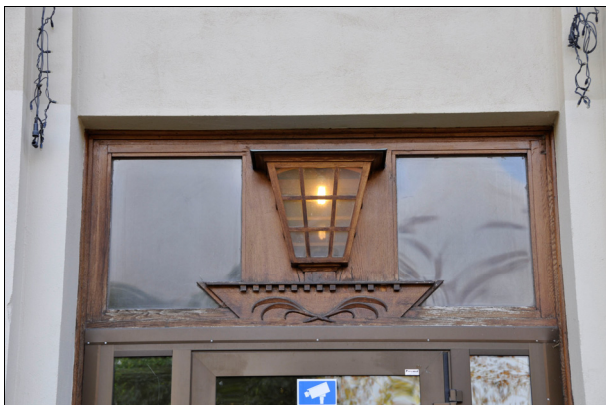
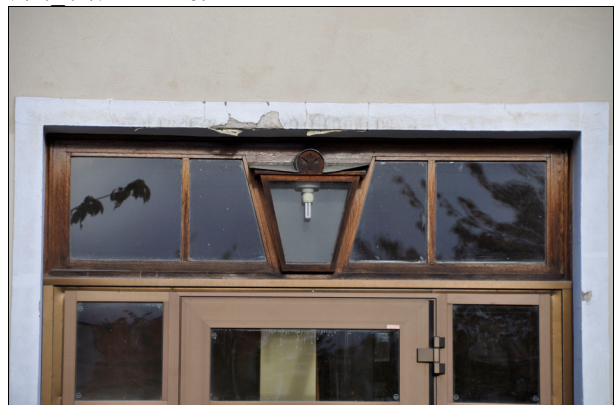
Bild 17 och 18. Ingångarna har överljusinsläpp med dekorativ utformning. De olika ingångarnas status syns tydligt i hur detaljrik överstycket är. Bildnr Vlm_kmvIM-2255 och 2263.

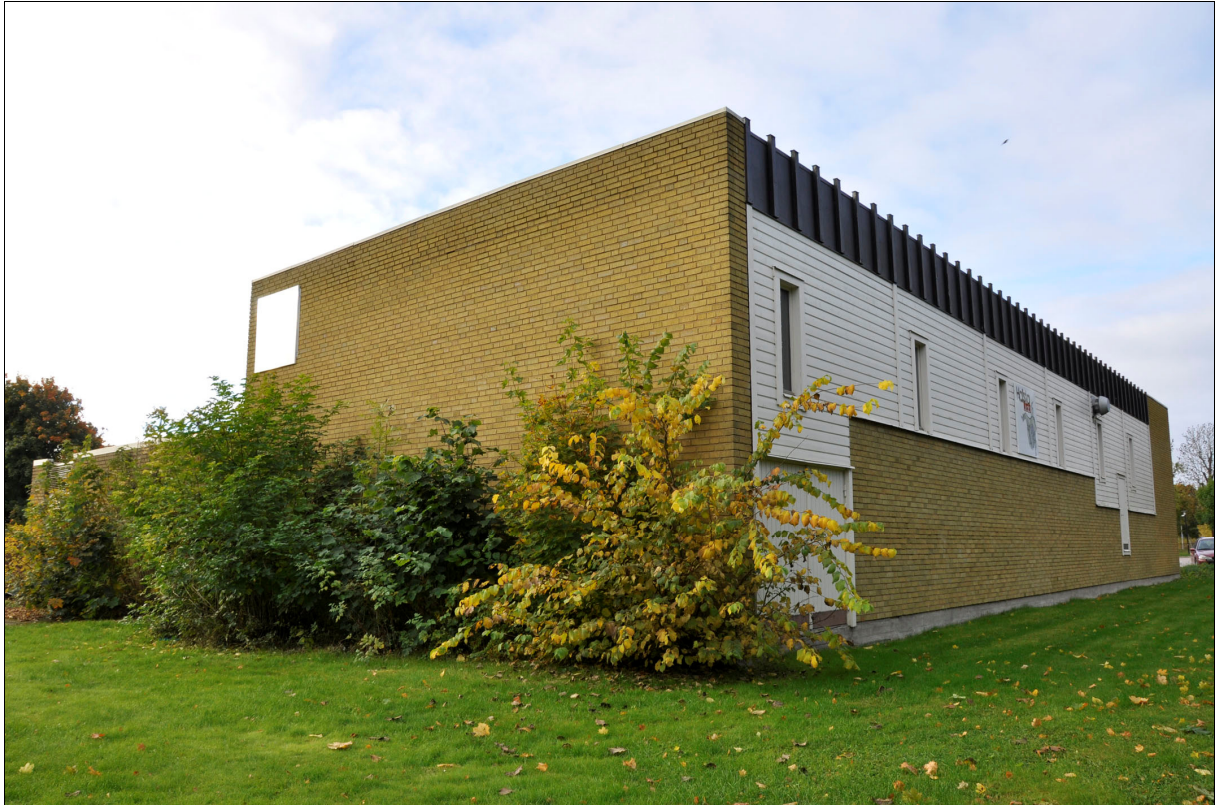
Bild 19. Gymnastiksalen från 1969, uppförd i tidstypiskt gult tegel. Bildnr Vlm_kmvIM-2230.

Strax öster om skolan uppfördes 1969 en gymnastikbyggnad i gult tegel. Den har en tidstypiskt sluten fasad och ett plant tak täckt med papp. På den norra fasaden finns ett senare tillägg av ljust målad liggande panel omgärdande mindre fönster. På den södra fasaden finns ett fönsterband längs med takfoten och tre dörrpartier i omålad aluminium.

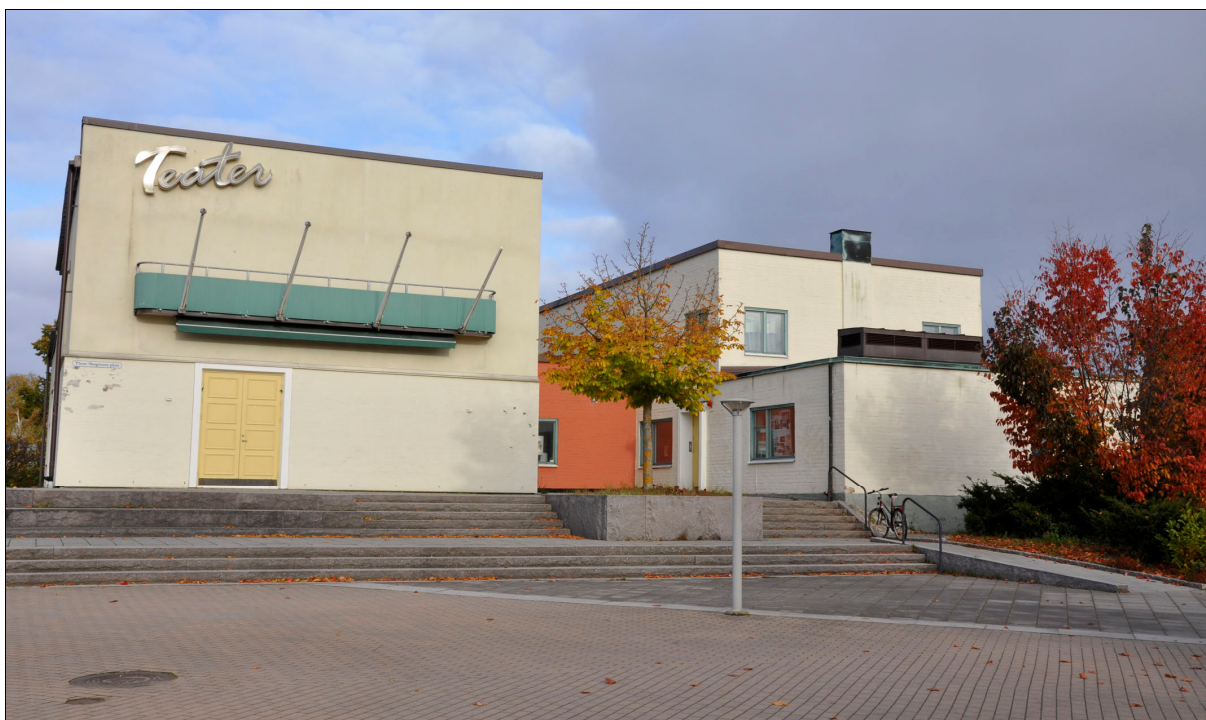
Bild 20. Hammarteatern med sina två byggnadskroppar. Teatern till vänster och läkarvillan till höger. Bildnr Vlm_kmvIM-2240.

Hammarteatern består av två byggnadskroppar uppföra med 70 års mellanrum. Den ursprungliga byggnaden i öster uppfördes som läkarvilla på 1930-talet och har under 1900-talet använts inom en rad olika kommunala verksamheter. Byggnaden är uppförd i en för tiden mycket modern stil som för tankarna dels till funktionalismen men även till amerikansk art déco. Den har en kubistisk form med släta fasader i slammat tegel och ett platt tak med avslut i koppar. Fasaderna är målade i vitgrå kulör och fönsterbågarna är målade i turkost. Villan byggdes till mot väster år 2000. Den nya byggnaden är väl anpassad efter villan med samma formspråk, dock något förenklat. Teaterns fasader är helt slätputsade och byggnaden är mer sluten. På fasaden mot Hammartorget finns en funktionalistisk balkong i småkorrugerad plåt med rundade hörn samt en neonskylt.

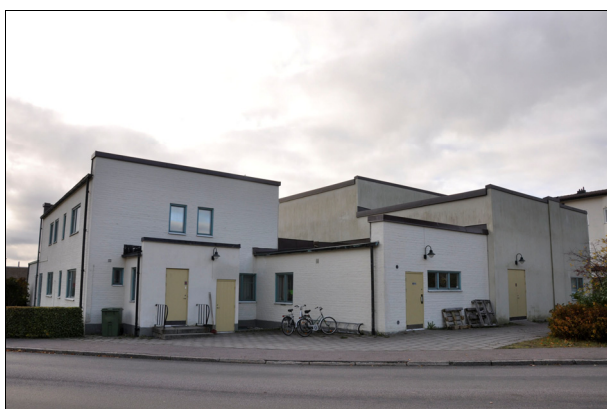
Bild 21. Läkarvillan från nordost. Bildnr Vlm_kmvIM-2234.

Läkarvillan som idag är del av Hammarteatern är en väsentlig länk till områdets historia. Här låg under tidigt 1900-tal ett fåtal villor och läkarvillan var den mest moderna av dessa.

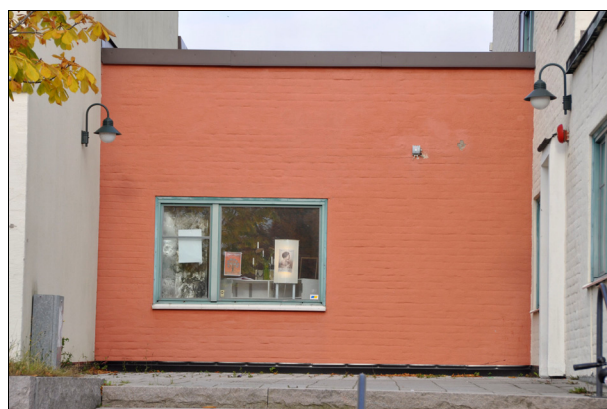
Bild 22. Länken mellan den ursprungliga villan och teatern är avfärgad i klarorange. Bildnr Vlm_kmvIM-2238.

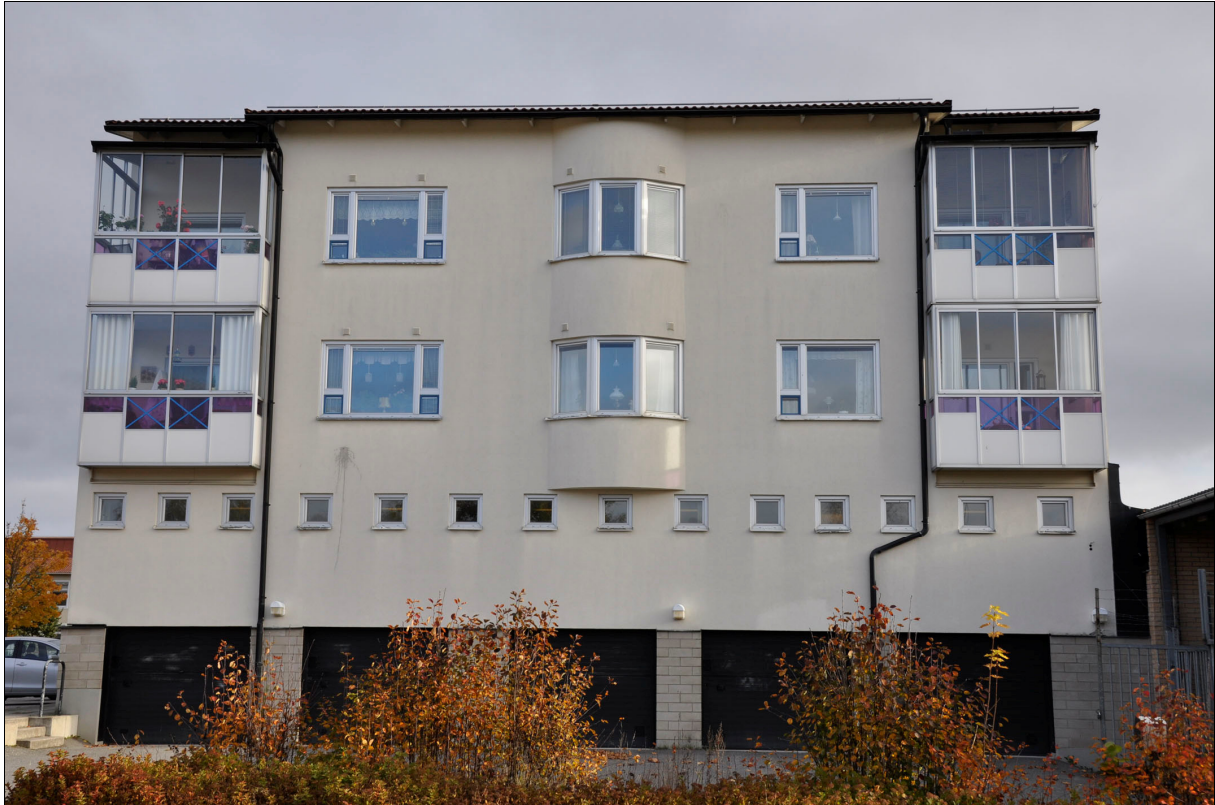
Bostadshuset

Bild 23. På centrums nordvästligaste tomt uppfördes ett bostadshus 1992. Bildnr Vlm_kmvIM-2158.

År 1992 uppfördes ett bostadshus på en obebyggd tomt i norra delen av centrum. Det är i tre våningar med butiker i bottenvåningen och bostäder ovanpå. I källaren finns garage. Det är uppfört i tidstypisk stil i ljus slätputs med burspråk och inglasade balkonger. På balkongerna finns utsmyckningar i blått glas.

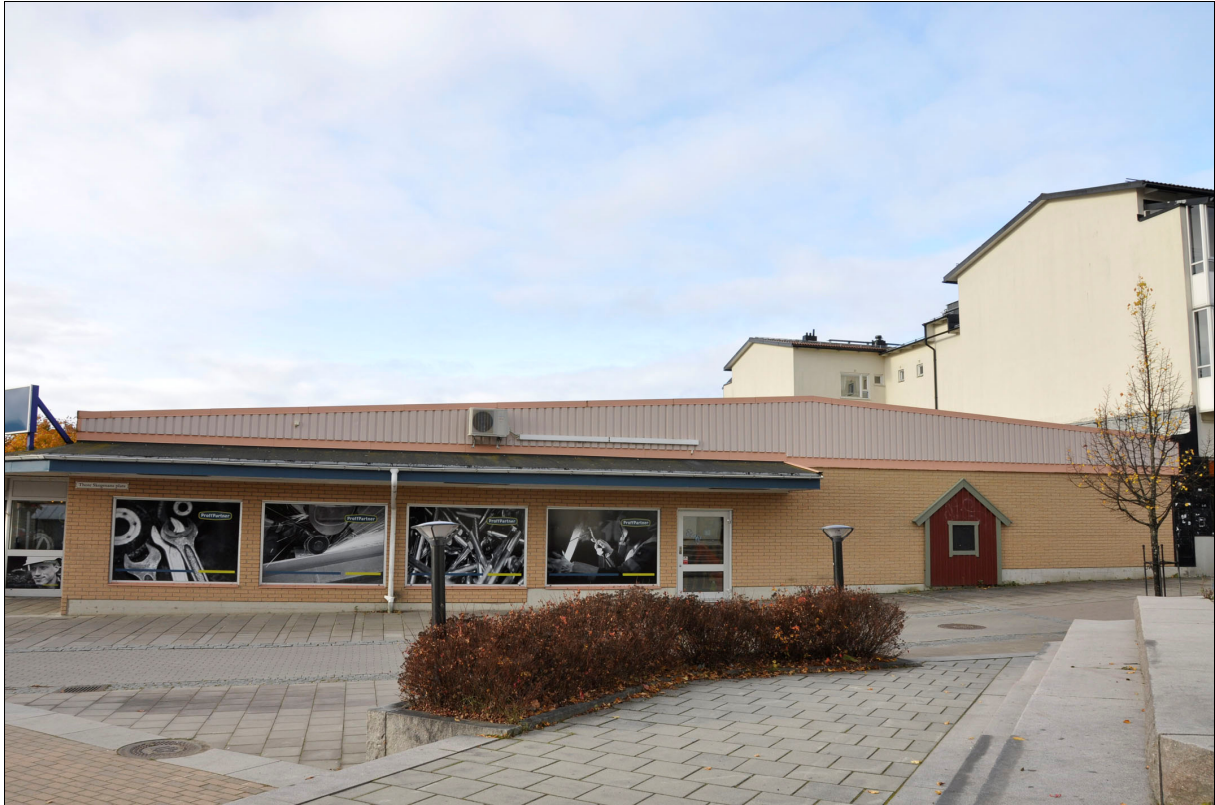
*Bild 24. Byggnaden som uppfördes för Järnia har en tidstypisk utformning där funktionen har stått i centrum.
Bildnr Vlm_kmvIM-2187.*

Söder om bostadshuset ligger en envånings butikslokal från 1987 som idag inrymmer företaget Proffpartner. Det är uppfört i beige tegel med ett mycket flackt sadeltak. Gavelröstena är klädda med aprikosfärgad trapetskorrugerad plåt. I de tidigare skyltfönstren sitter idag reklamskyltar vilket ger byggnaden ett slutet uttryck.

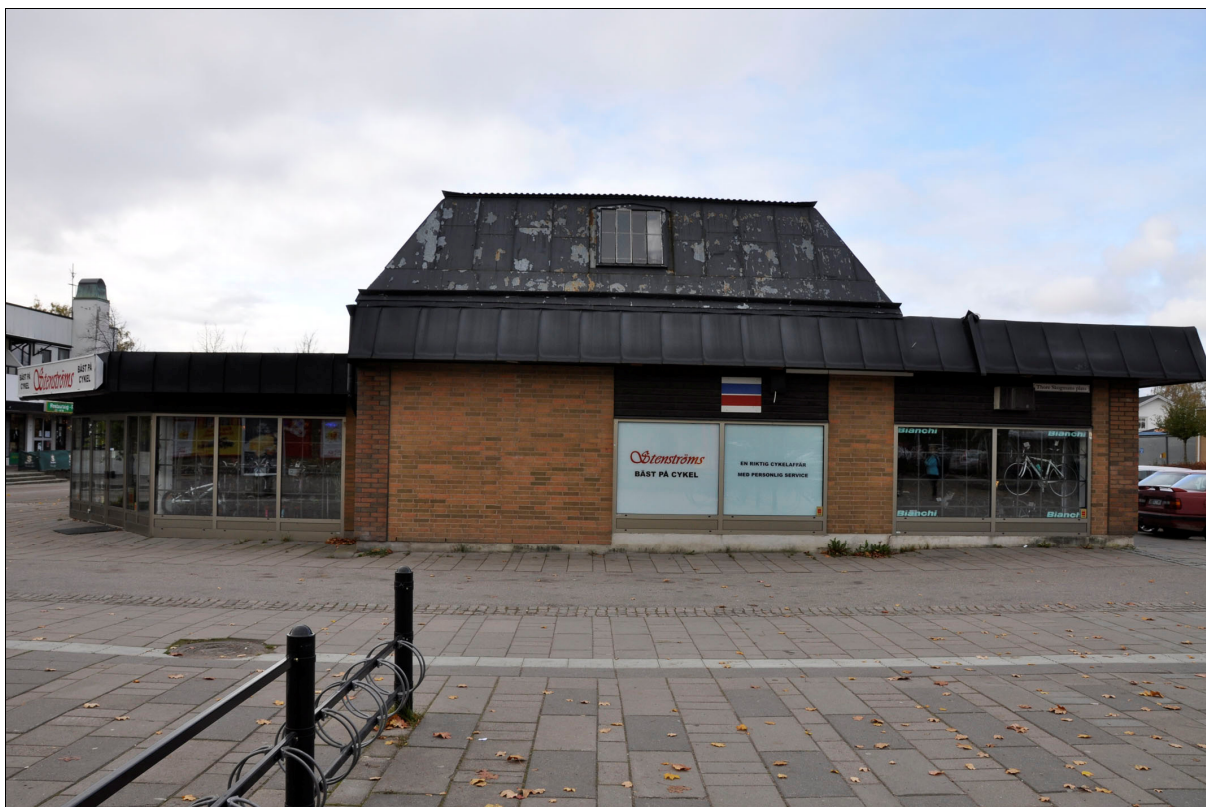
Bild 25. Centrums äldsta byggnad är synlig genom det valmade plåttaket som sticker upp i Stenströms cykelbutik. Bildnr Vlm_kmvIM-2199.

Den ursprungliga byggnaden på platsen uppfördes redan 1929. I samband med att butiken expanderade under 1980-talet behövde även butiksytan öka och byggnaden byggdes om och ut 1986 till dagens utseende. Det som idag är synligt av den äldre byggnaden är det brutna och valmade plåttaket som finns centralt på byggnaden. Fasaderna är i brunt tegel med hörnen markerade med mörkare bruna tegellisener. Längs med hela takfoten finns en sarg klädd med falsad bandplåt i svart. Mot Hammartorget finns stora skyltfönster i brun aluminium.

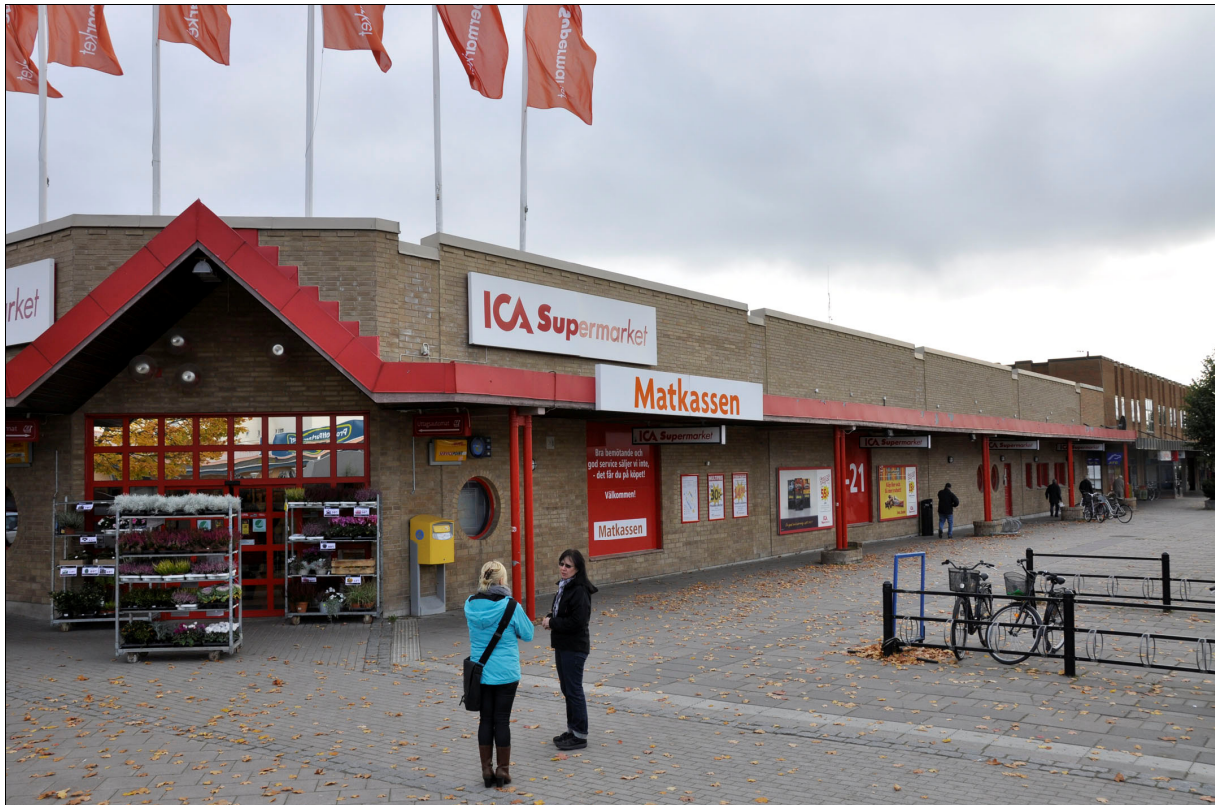
ICA

Bild 26. ICA-butiken har en lågmäld arkitektur där varumärket blir tydligt genom reklamskyltar och kulörval. Bildnr Vlm_kmvIM-2198.

ICA-butiken uppfördes 1986 som en konceptbutik. Den är i en våning med platt tak. Fasaderna är klädda med gulbrunt tegel och fasaden delas upp av lisener i avvikande form. Taklinjer bryts upp genom att den är något lägre vid lisenerna. Längs byggnadens västra och norra fasader finns en arkadgång i rödmålad plåt.

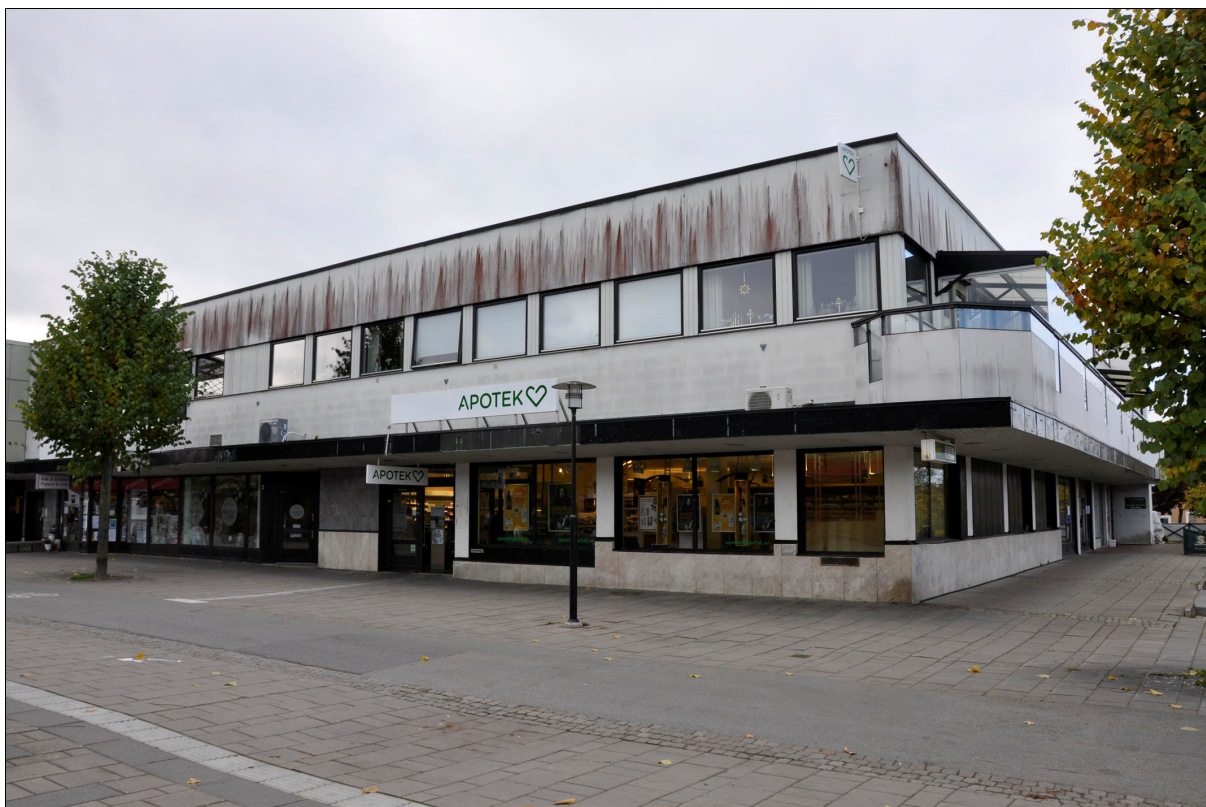
Bild 27. City var länets första shoppingcenter. Bildnr Vlm_kmvIM-2212.

År 1963 öppnade varuhuset City, som då innebar en nyhet för länet, eftersom City var ett shoppingcenter med flera olika affärer inom samma väggar. Byggnaden har under åren genomgått en del exteriöra förändringar men är relativt välbevarat. Det är uppfört i två våningar med butik, café och restaurang i bottenvåningen och bostäder i våning två. Fasaden har en sockel klädd med marmor medan övriga fasaden är slätputsad. Mellan våningarna finns ett kraftigt, utskjutande skärmtak klätt med svart plåt. På den norra fasaden finns sekundära balkonger ovanpå skärmtaket. Längs hela bottenvåningen finns skyltfönster och längs andra våningen finns tidstypiska fönsterband med korrugerad plåt mellan fönstren. Samtliga fönster och dörrar i bottenvåningen är sekundära och i brun aluminium.

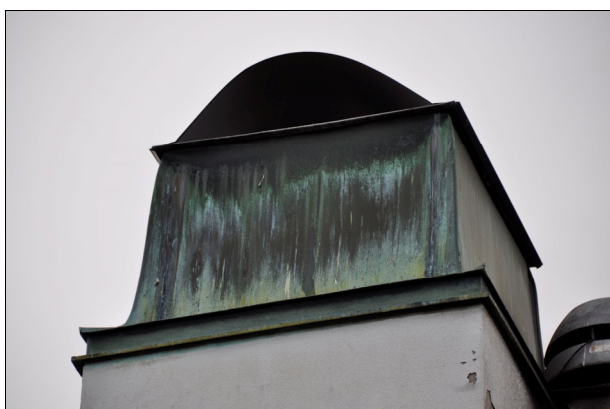
Bild 28. Huven på City-husets skorsten är i koppar. Bildnr Vlm_kmvIM-2208.

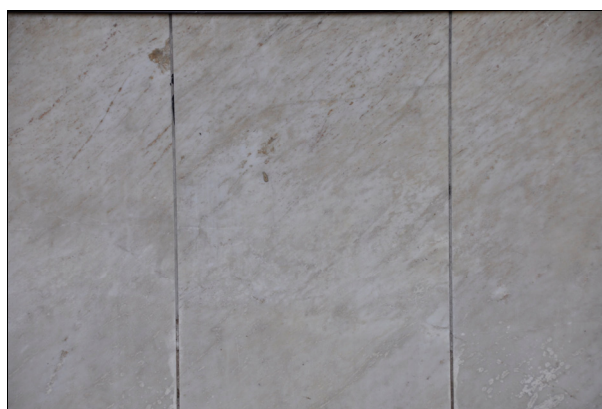
Bild 29. Detalj av den marmorklädda sockeln. Bildnr Vlm_kmvIM-2210.

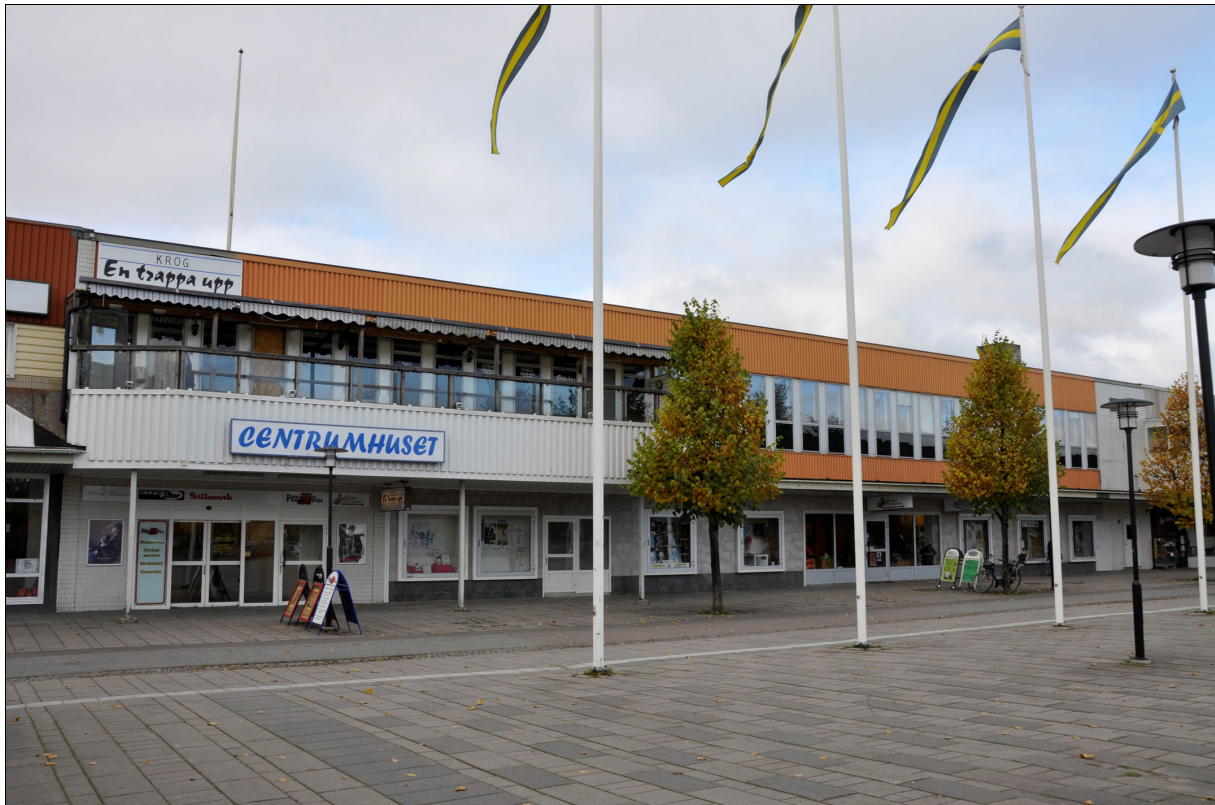
EPA

Bild 30. Byggnaden som uppfördes som EPA-varuhus heter idag Centrumhuset. Bildnr Vlm_kmvIM-2163.

Sammanbyggt med City-huset finns det gamla EPA-varuhuset. Det uppfördes 1962 och ritades av arkitekterna Havstad och Holmström från Karlstad. Det är i två våningar med butiker i bottenplanet och bland annat restaurang på övre planet. Byggnaden är kraftigt förändrad sedan uppförandet och i flera partier inklädd med trapetskorrugerad plåt i vitt eller aprikos. Även inglasade balkonger har tillkommit i det övre planet. På vissa fasadpartier finns kakel i blågrått och mindre mosaikkakel i vitt. Dörrpartier och skyltfönster är sekundära i brun eller omålad aluminium.

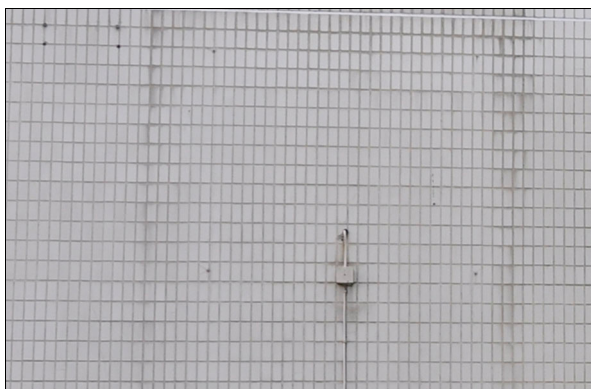
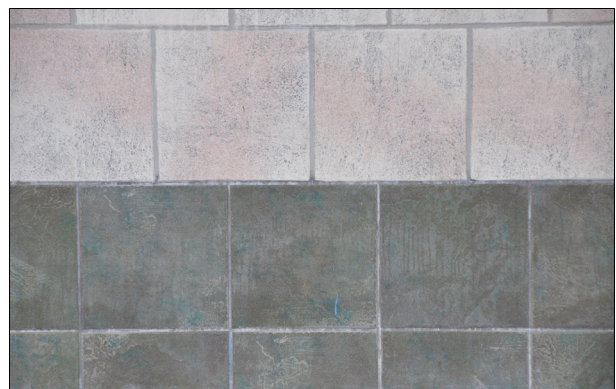
Bild 31 och 32. Detaljbilder av fasadmateriäl på City-huset, till vänster mosaik och till höger kakel. Bildnr Vlm_kmvIM-2154 och 2157.

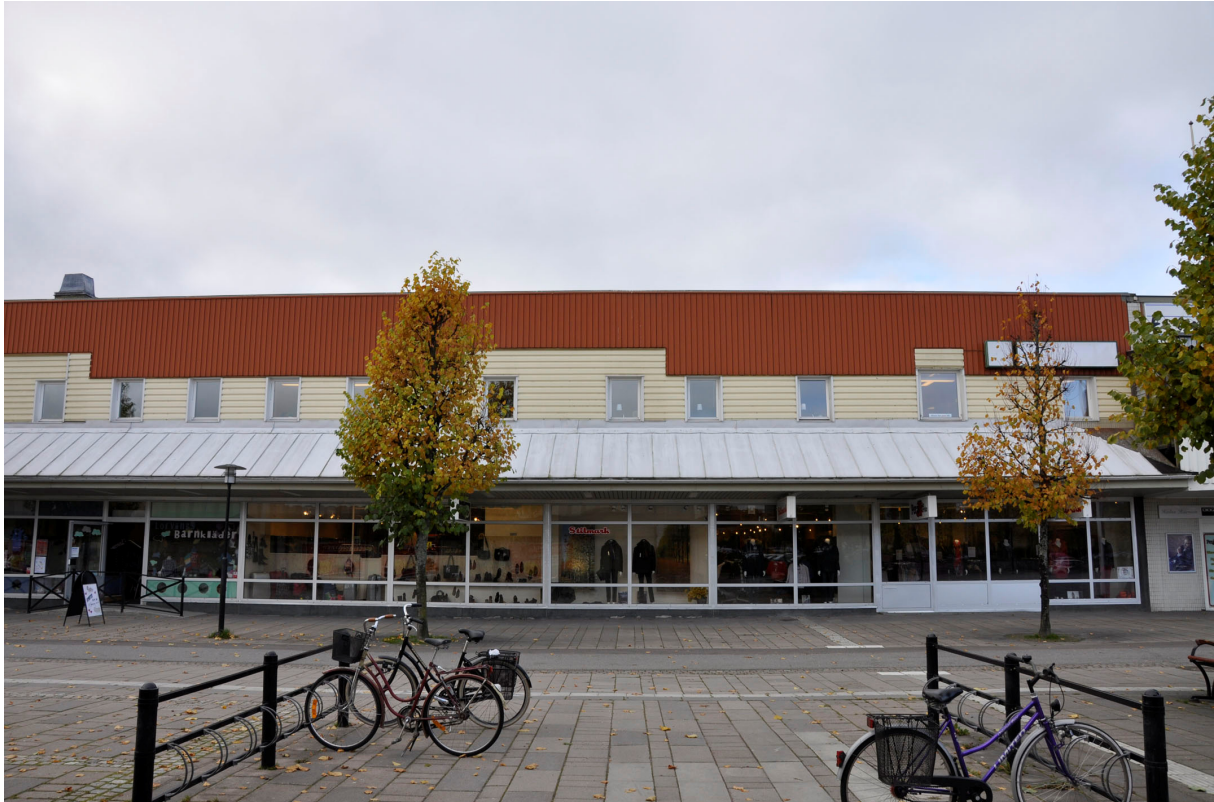
Expo

Bild 33. Expohuset har förändrats kraftigt under årens lopp. Det ursprungliga tydliga horisontella formspråket har splittrats upp. Bildnr Vlm_kmvIM-2164.

Vägg i vägg med EPA uppförde Diös Expo-fastigheten 1964, ritad av arkitekt Per Bohlin från Västerås. Även denna byggnad har butikslokaler i bottenvåningen och kontor i övervåningen. Bottenvåningen är i stort sett helt glasad med ett band av skyltfönster i omålad aluminium. Mellan våningarna finns ett lutande skärmtak täckt med grå bandplåt. Den övre våningen är klädd med liggande lockpanel i ljus gult samt trapetskorrugerad röd plåt. På den övre våningen finns mindre sekundära fönster.
