Hallstahammars centrum

Dokumentation och kulturhistorisk värdering

Kulturhistorisk utredning

Hallstahammars socken
Västmanlands län

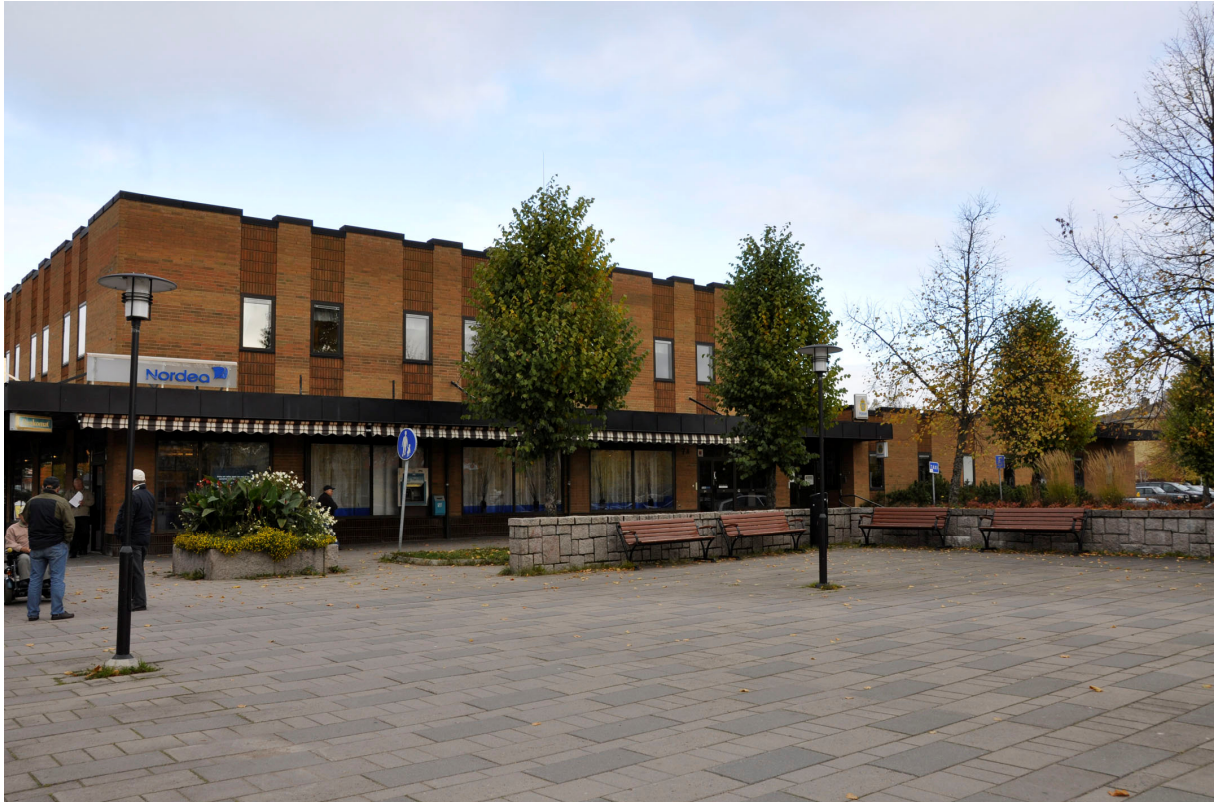
Bild 34. Centrumhuset uppfördes 1979 och innehöll flera olika funktioner. Bildnr Vlm_kmvIM-2160.

År 1979 invigdes Centrumhuset med bland annat polishus och Systembolag. Byggnaden är i två våningar och klädd med tegel och kakel i olika bruna nyanser vilket artikulerar fasaden. Mot parkeringen på baksida skjuter en envåningsdel ut. Den är utformad på samma sätt som huset mot Hammartorget men i något mindre skala för att passa till den lägre våningshöjden. Längs gatufasaden finns ett kraftigt skärmtak klätt med svart bandplåt. Bottenvåningens skyltfönster och dörrpartier är i brun aluminium.

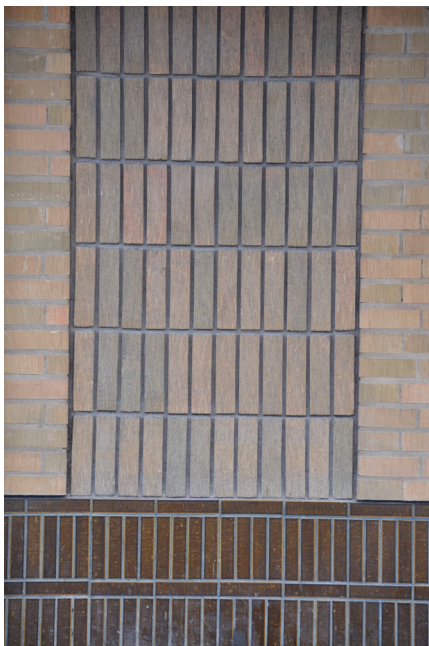
Bild 35. I Centrumhusets fasad har man arbetat med olika typer av tegel, kakel och fog, allt i olika nyanser av brunt. Bildnr Vlm_kmvIM-2216.

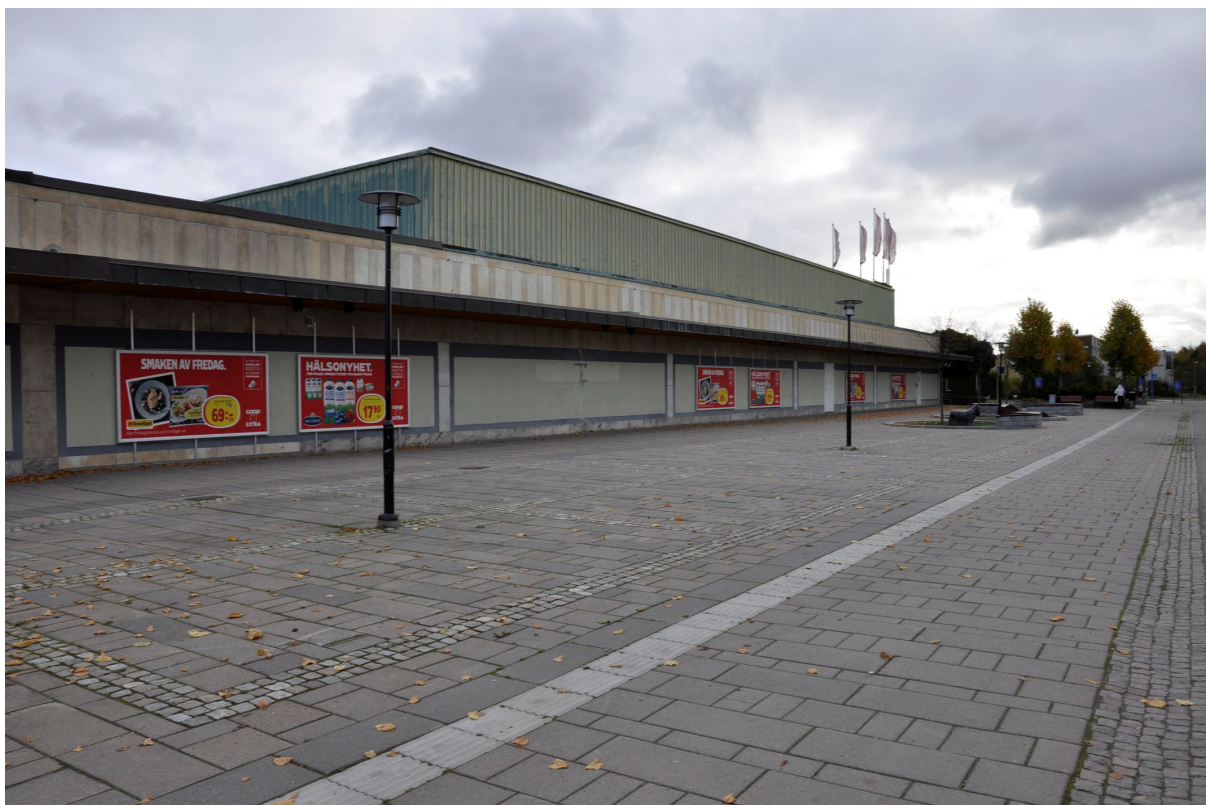
Domus

Bild 36. Domushusets hade ursprungligen skyltfönster längs hela fasaden mot Hammartorget. Idag är dessa fönster igensatta. Bildnr Vlm_kmvIM-2167.

Domusbyggnaden uppfördes under tidigt 1960-tal och invigdes 1964. Den är i två våningar med butikslokal i bottenvåningen och kontor på övervåningen. Byggnaden är modernt och påkostat utformad med två nyanser av Ekebergsmarmor i bottenvåningen och ädelputs på övervåningen. Ursprungligen fanns skyltfönster längs norra, västra och södra fasaderna. Idag finns endast fönster på den södra fasaden och dessa är sekundära i omålad aluminium. På de övriga två fasaderna har fönstren satts igen och täckts med puts i två kulörer.

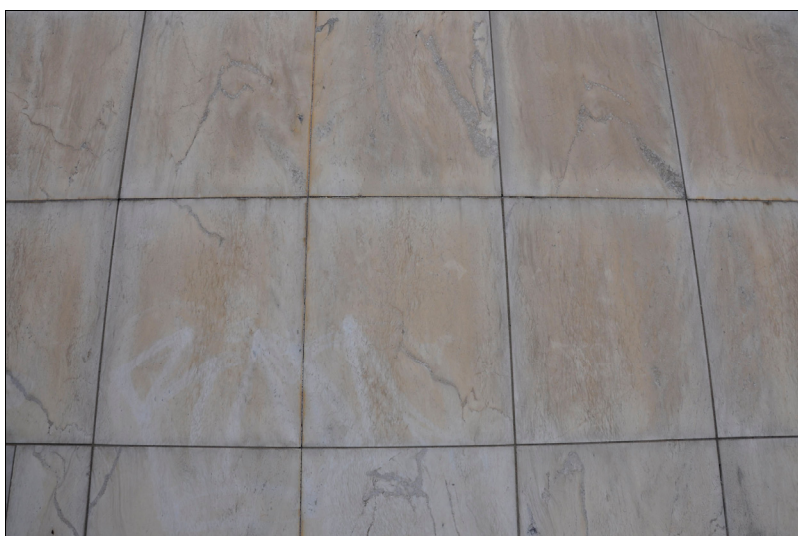
Bild 37. Ekebergsmarmor har använts i Domushusets fasader. Bildnr Vlm_kmvIM-2172.

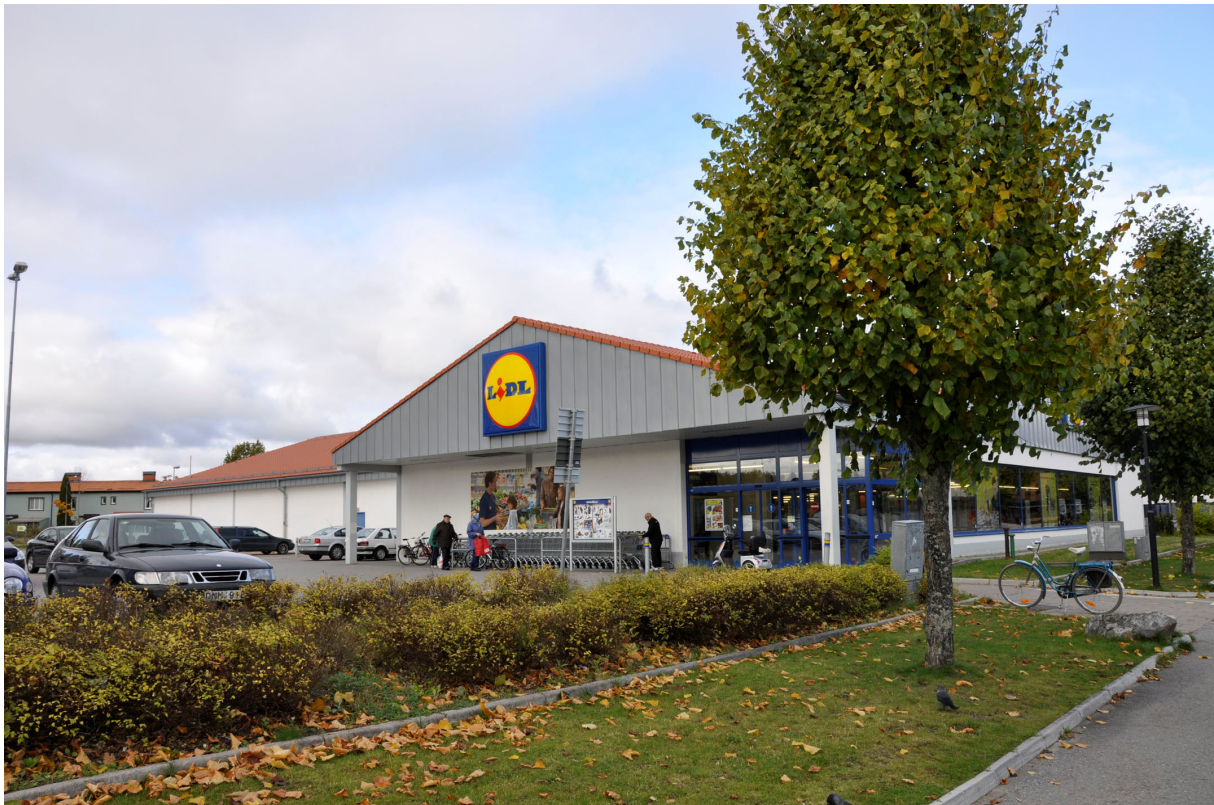
Lidl

Bild 38. Lidl-butiken är uppförd 2004 enligt kedjans standard. Bildnr Vlm_kmvIM-2169.

Lidlvaruhuset uppfördes 2004 som en konceptbutik. Den är i en våning med sadeltak täckt med tvåkupigt betongtegel och putsade fasader avfärgade i vitt. Med jämna mellanrum längs med fasaderna finns lisener i grått. Gavelröstena är i grå plåt. Vid ingången på den södra fasaden och längs den östra fasaden finns skyltfönster.

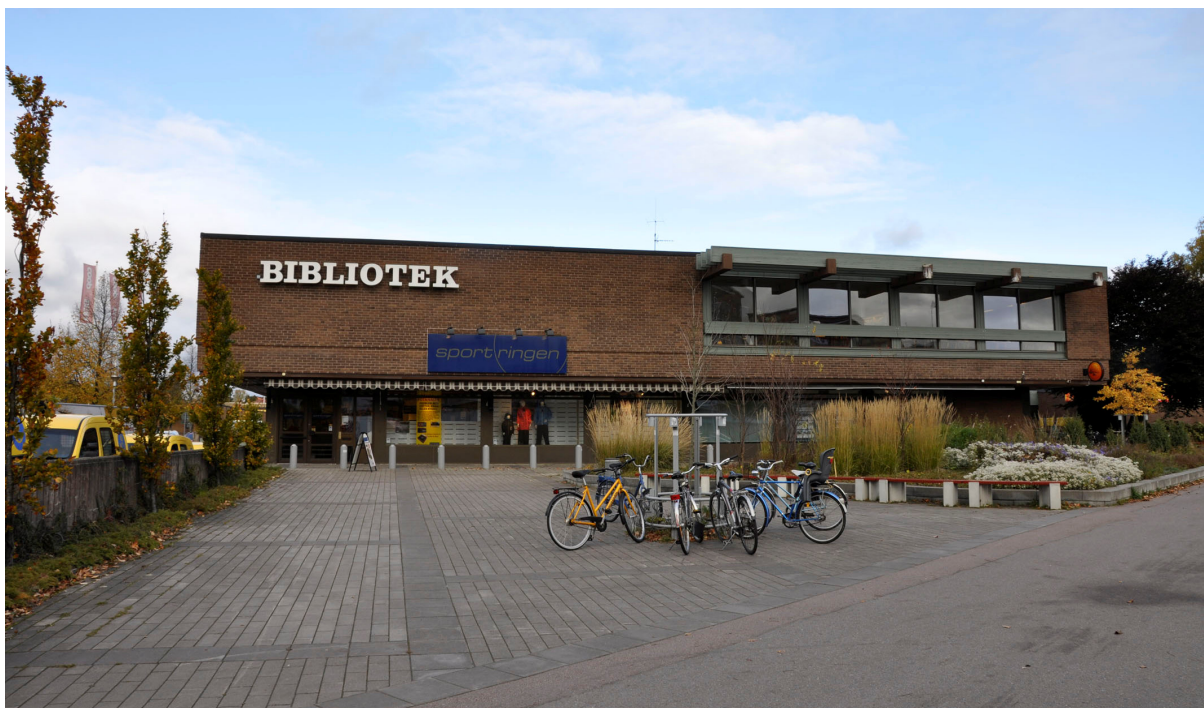
Biblioteket och kiosken

Bild 39. Biblioteket från 1972 är, trots vissa tillskott av skyltar och kulörbytte, välbevarat. Bildnr Vlm_kmvIM-2175.

År 1972 uppfördes den byggnad som rymmer bibliotek på övre plan och butiker och bank i nedre plan. Öster om biblioteket finns en kiosk som är sammanbyggd med detta genom en horisontell portal i plåt. Byggnaderna ritades av Gustaf Boström Arkitektkontor AB i Västerås i en modernistisk och minimalistisk stil med tidstypiska horisontella linjer. De är i mörkt brunt tegel och har trädetaljer i grönmålat trä.

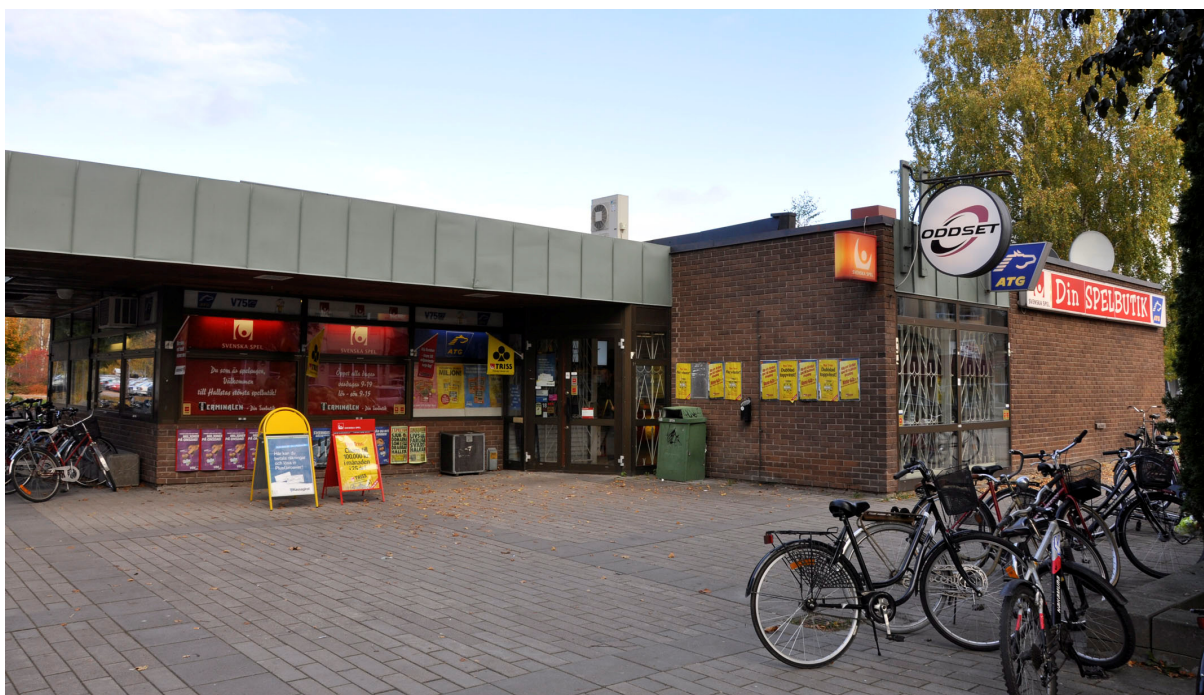
Bild 40. Kiosken som ligger öster om biblioteket uppfördes samtidigt som detta och de båda byggnaderna har en tydlig samhörighet genom den sparsmakade arkitekturen. Bildnr Vlm_kmvIM-2141.
