## Nordanberg 2:2 och 2:8

Restaurering av smedja inom ramen för Länsstyrelsens stöd till ekonomibyggnader av enklare typ

Antikvarisk medverkan

Nordanberg 2:2 och 2:8  
Möklinta socken  
Västmanlands län

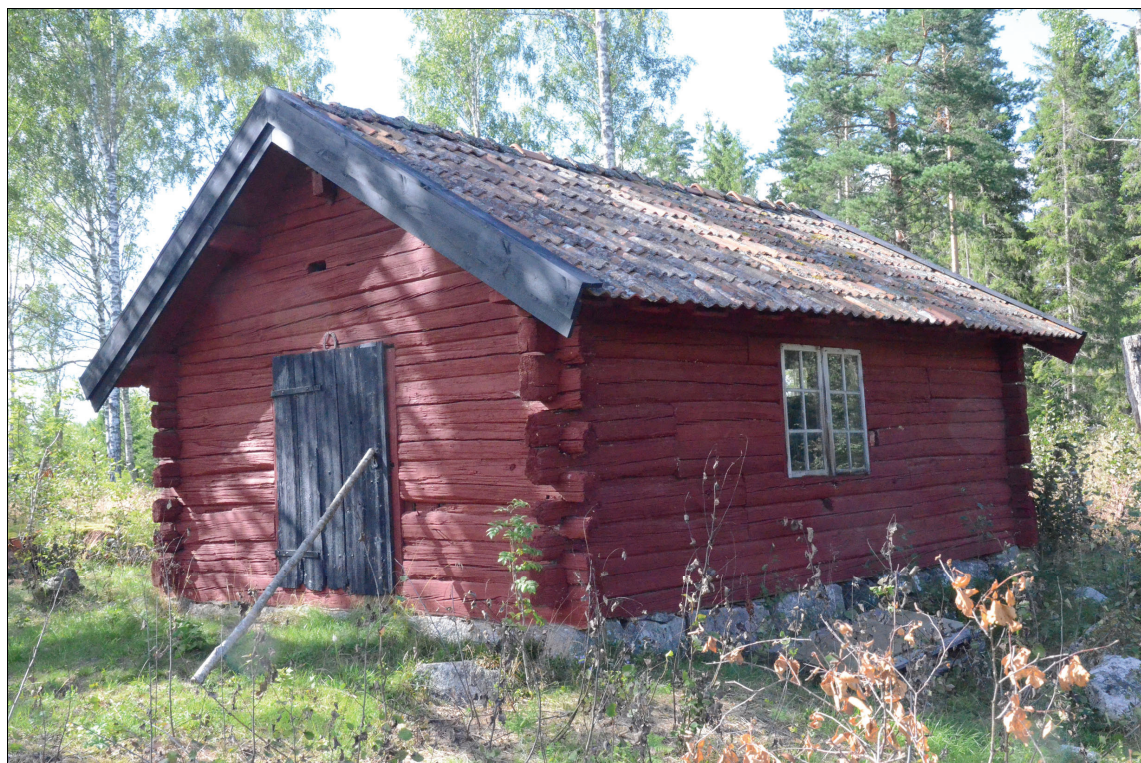
Omslagsfoto: Smedjan efter restaurering. Bildnr Vlm\_kmvIM-1554.

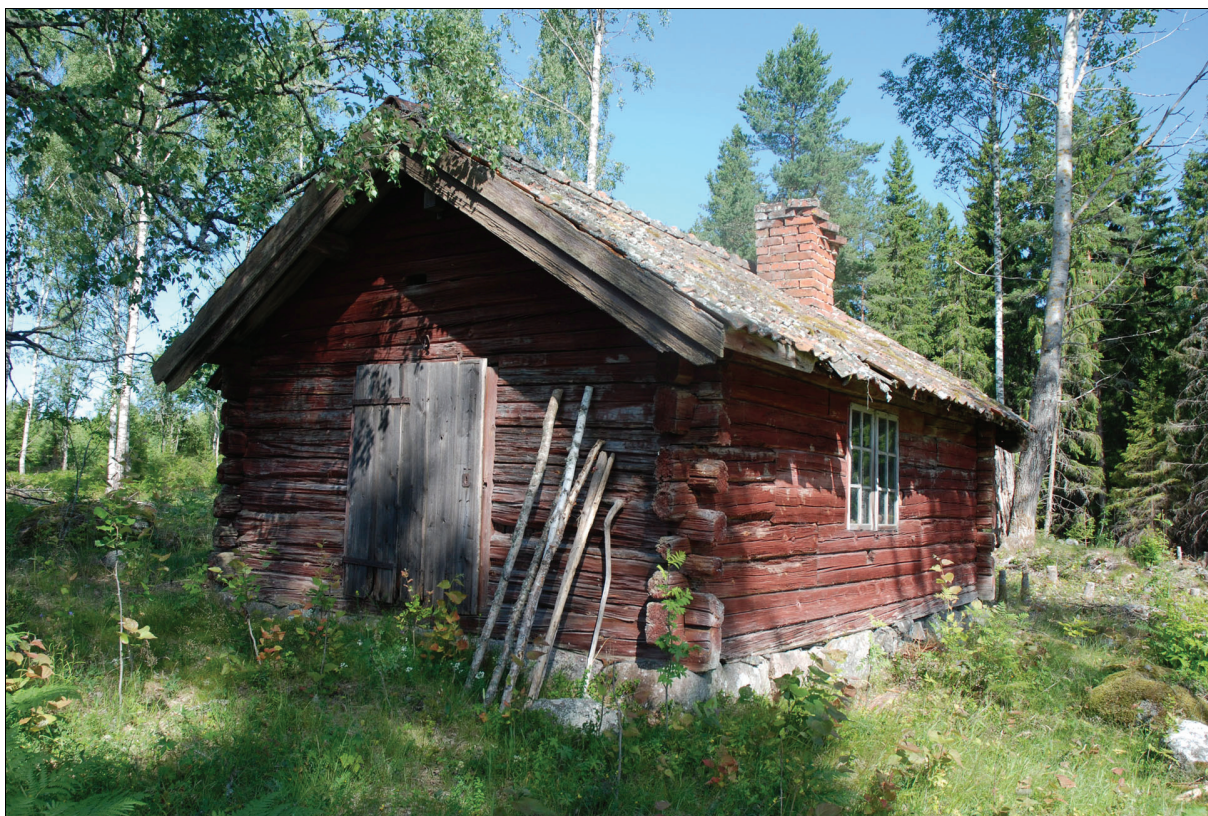
Runt byggnadens skorsten hade teglet fallit bort och konstruktionen höll på att falla ihop. På resten av taket fattades tegel på stora delar vilket lett till vattenläckage med påföljande rötskador på undertaket och den östra åsen. Vindskivorna var kraftigt rötskadade.

*Smedjan före restaurering. Bildnr Vlm\_abgFE-203*

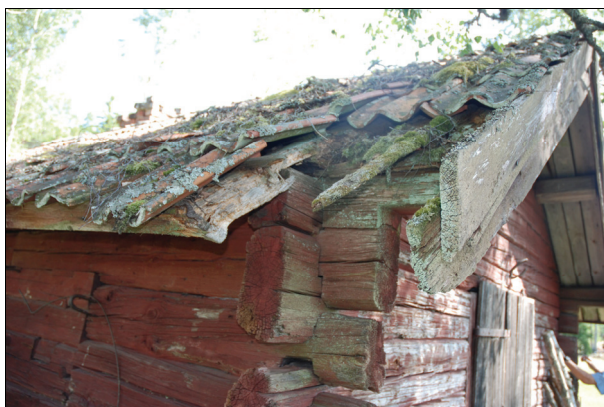
*Det fanns flera synliga rötskador på taket. Bildnr Vlm\_abgFE-204.*

När tegeltaket plockats ned visade det sig att undertaket var mer rötskadat än vad som framkommit före restaureringen. Därför beslutades i samråd med antikvarisk medverkande att hela undertaket skulle ersättas med nytt lika befintligt.

Nytt undertak lades med locktäckning. Brädorna var kilsågade och av kärnfura. Den östra åsen byttes mot en ny i furu. Det befintliga teglet återanvändes och kompletterades med begagnat tvåkupigt lertegel. Nya vindskivor målades svarta.

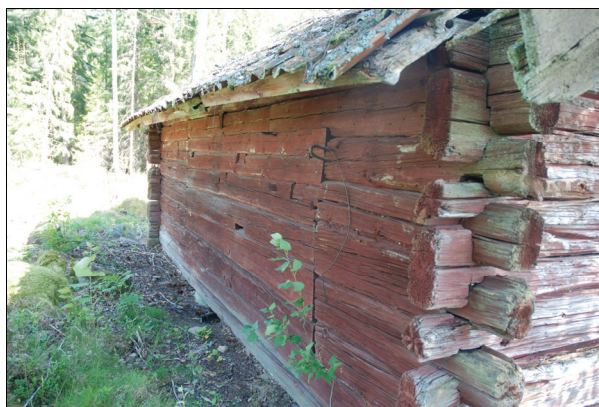
*Byggnadens västra fasad före restaurering. Bildnr Vlm\_abgFE-206.*

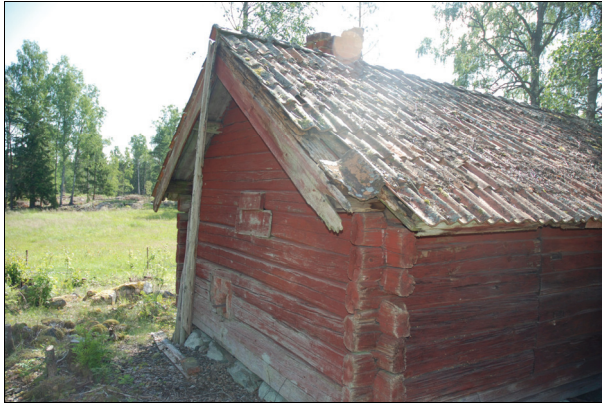
*Vindskivorna på den norra sidan var kraftigt rötskadade. Bildnr Vlm\_abgFE-208.*

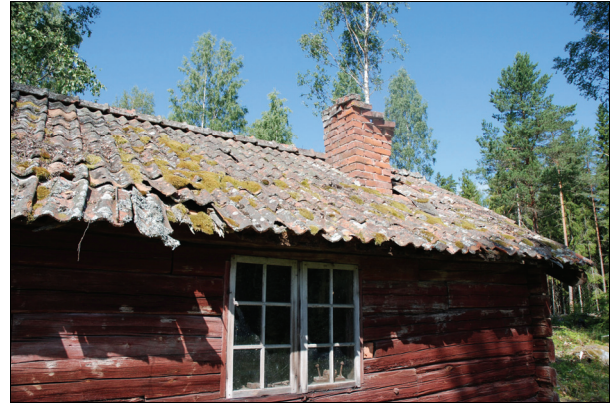
*Många pannor hade glidit ur läge eller fallit ned. Bildnr Vlm\_abgFE-211.*

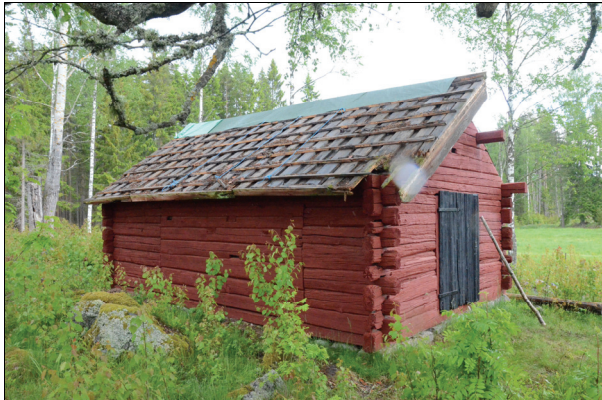
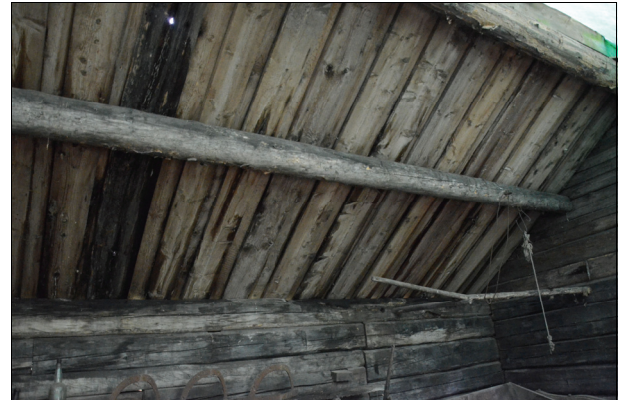
*Smedjan från sydväst under restaurering. Att undertaket var i det närmaste genomrötat blev tydligt när teglet plockats bort. Bildnr Vlm\_kmvIM-1409 och 1406.*

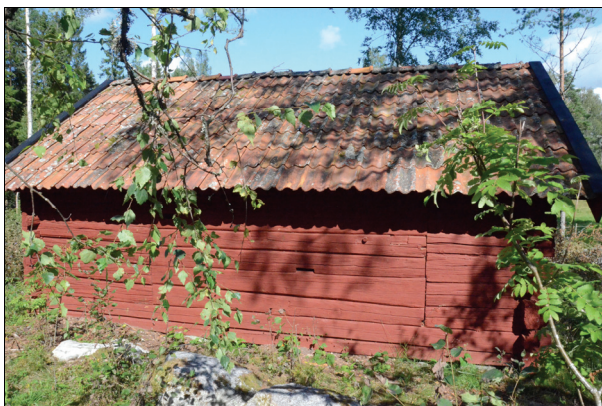
*Det västra takfallet efter takomläggningen. Bildnr Vlm\_kmvIM-1556.*

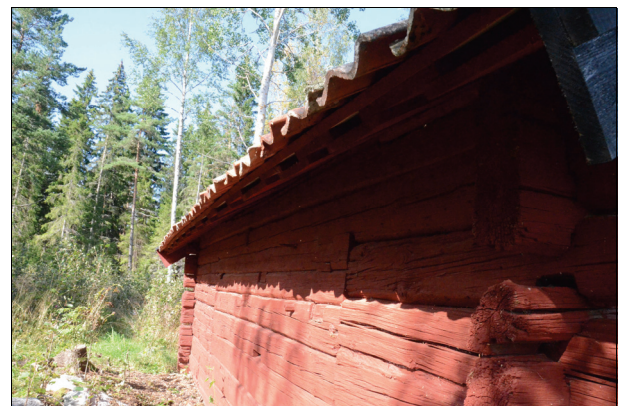
*Undertaket är locklagt. Bildnr Vlm\_kmvIM-1557.*

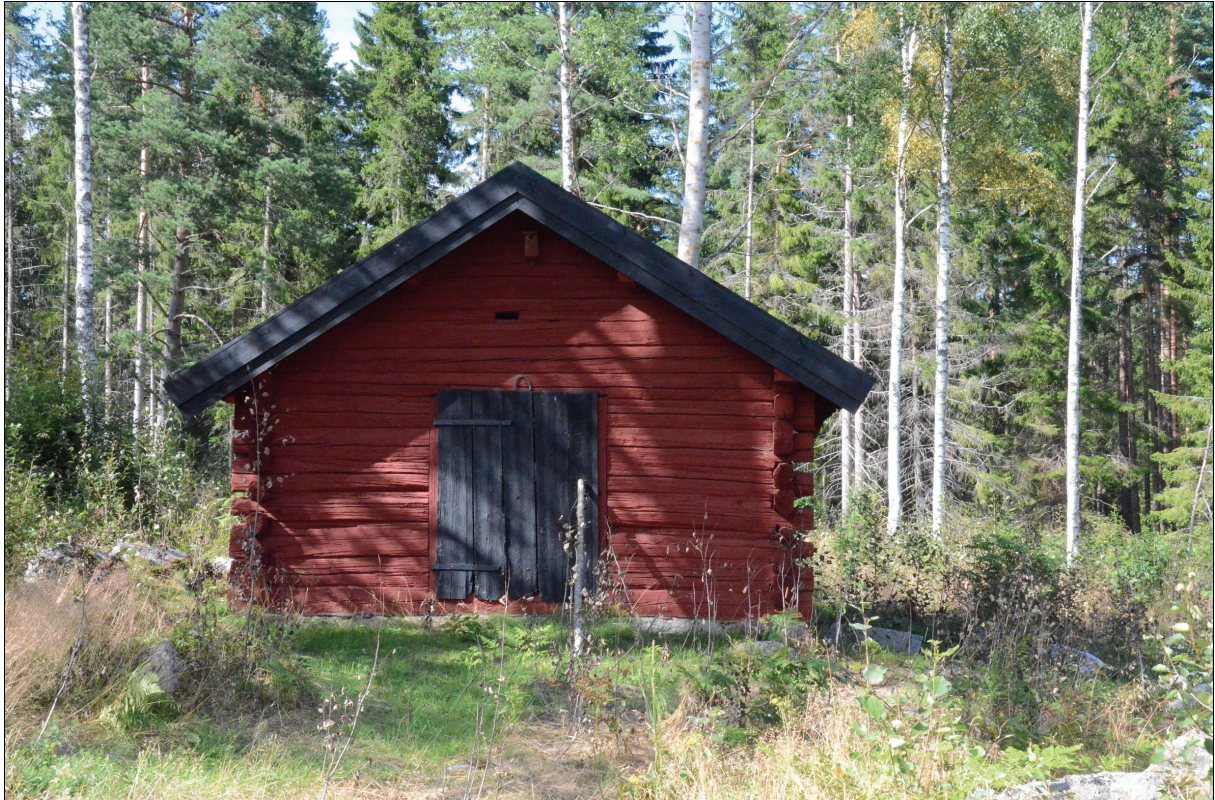
*Byggnadens södra fasad efter restaurering. De nya vindskeivorna målades svarta. Bildnr Vlm\_kmvIM-1553.*

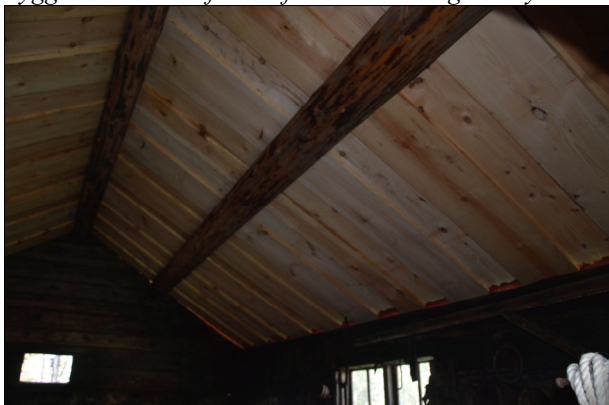
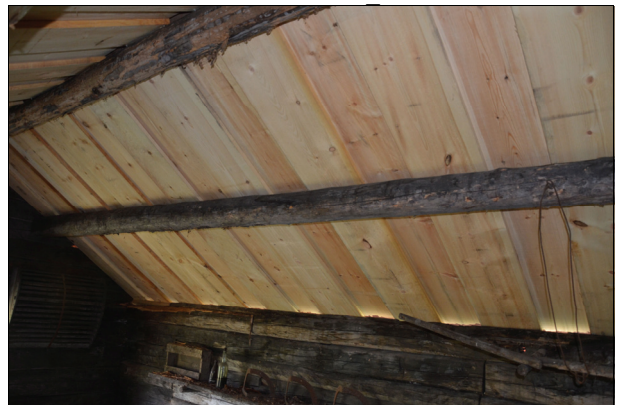
*Det nya undertaket är av kilsågad kärnfura. Bildnr Vlm\_kmvIM-1558 och 1559.*
