Västmanlands läns museum
Kulturmiljö Rapport B
2013:B12

Smedja och jordkällare i Österbo

Restaureringsåtgärder inom ramen för Länsstyrelsens projekt Utvald miljö

Möklinta-Österbo 1:38
Möklinta socken
Västmanlands län

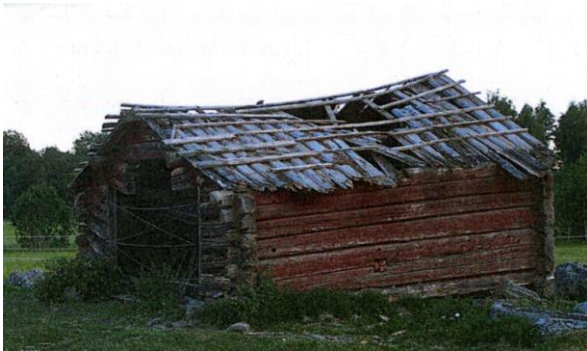
Byggnaden var i stort behov av upprustning. Samtliga delar var i dåligt skick, hela byggnaden plockades ned och sattes sedan upp igen med en ny takkonstruktion och täckning.

Smedjans förfallna skick innan åtgärderna. Foto: fastighetsägaren

- Dokumentation av smedjan
- Bortplockning av de befintliga tegelpannorna och takkonstruktion, det som gick bevarades.
- Besiktning av bra respektive dåliga delar.
- Nedplockning av timmerstomme.
- Konsultation och utbildning av Jakob Martinell angående timring.
- Upptimring av smedjan, samt byte av skadat timmer.
- I samband med upptimringen kompletterades grunden med natursten.
- Syllstock lagd i öppningen för att stadga konstruktionen.
- Konstruktionen riktades upp så gott det gick.
- Öppningen sågades upp enligt äldre öppning.
- Två stycken takbjälkar byttes ut.
- Ny råspont ersatte den befintliga pärten som hade för stora skador.
- Takpapp lades på råsponten.
- Ny läkt
- 1-kupigt tegel lades på taket.
- Smedjan rödfärgades och vindskivor sattes likt befintligt, även vindskivorna målades med röd slamfärg.

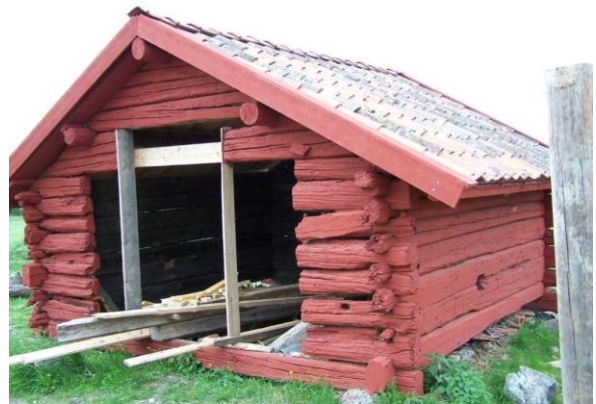
Pågående åtgärder av port. Foto: fastighetsägaren

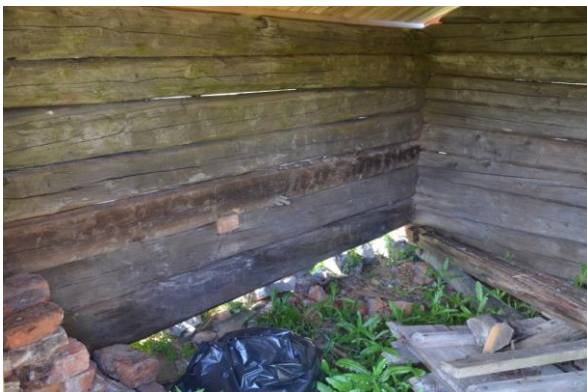
Reparerade stockar inifrån. Foto: Vlm_kmvFE-3246

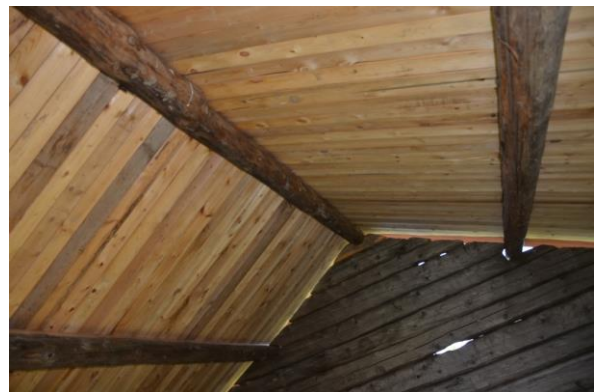
Nytt undertak av råspont. Foto: Vlm_kmvFE-3247

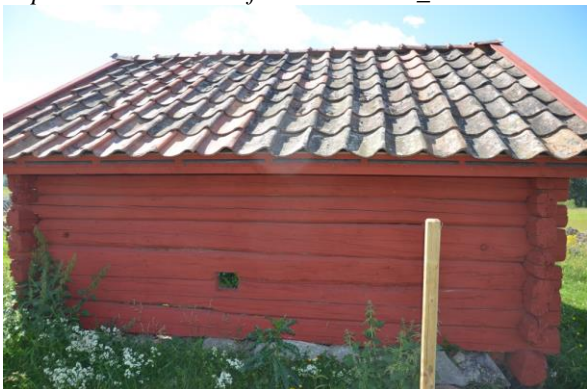
1-kupigt tegel och täckbrädor av trä lades på byggnaden. Foto: Vlm_kmvFE-3249

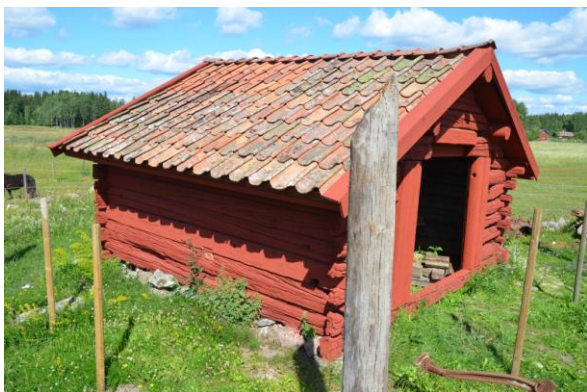
Hela byggnaden målades med röd slamfärg. Foto: Vlm_kmvFE-3253

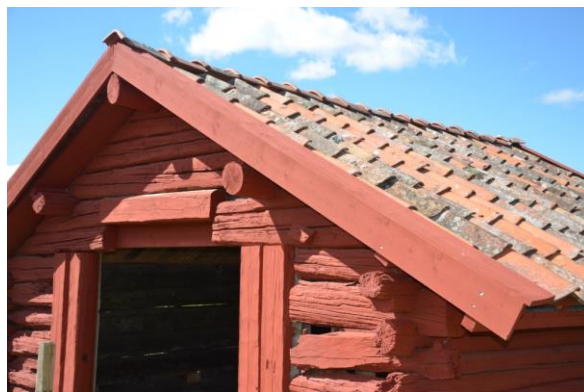
Vindskivor och täckbrädor målades röda. Foto: Vlm_kmvFE-3251

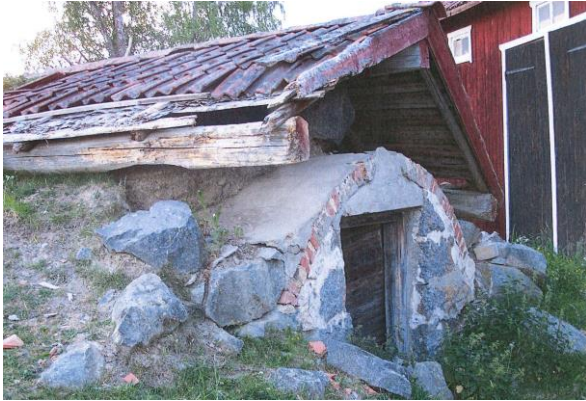
Även jordkällaren var i dåligt skick och då framförallt takkonstruktionen. Yttertaket byttes ut och takets anslutning till källarvalvet åtgärdades.

Jordkällaren före åtgärderna. Foto: fastighetsägaren

- Dokumentation av jordkällaren
- Nedplockning av tegelpannor och besiktning av takkonstruktion.
- Utredning av takkonstruktionens ursprungliga utseende.
- Stenar som rasat ur konstruktionen lades tillbaka.
- Nya åsar (3 st stockar) lades på jordkällaren.
- Ny grov ströläkt samt ny bärläkt spikades på åsarna.
- Nytt 1-kupigt tegel lades på konstruktionen.

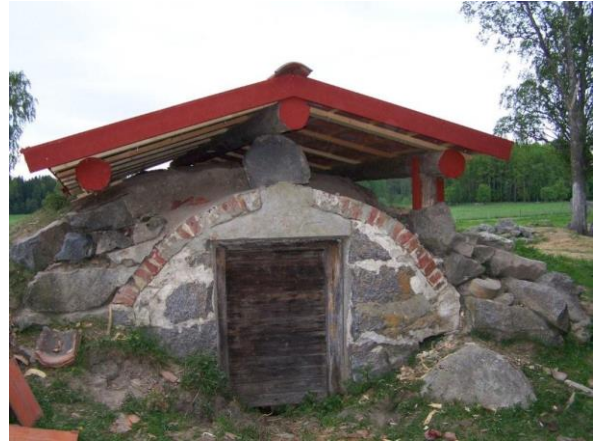
Jordkällarens takkonstruktion under arbetets gång. Foto: fastighetsägaren

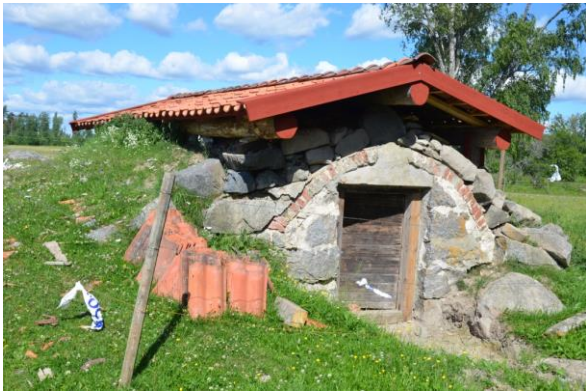
Eftergenomföda åtgärder, sten har lagts tillbaka över valvet. Foto: Vlm_kmvFE-3254.

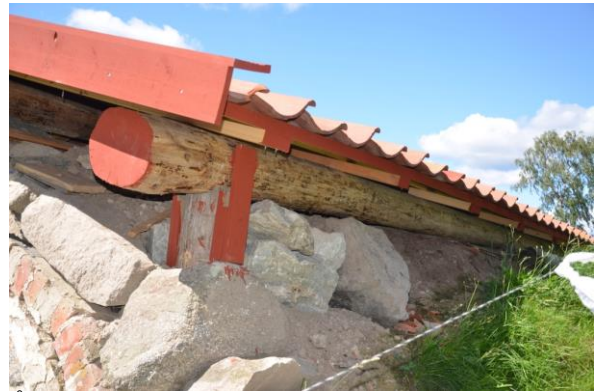
Åsarna vilar på stolpar. Foto: Vlm_kmvFE-3256.

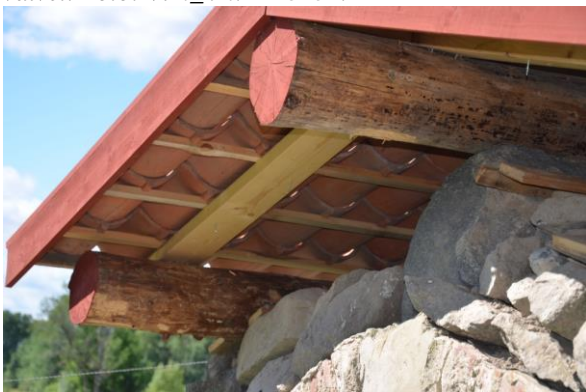
Ny grov ströläkt spikades innan bärläkten spikades på. Foto: Vlm_kmvFE-3257.

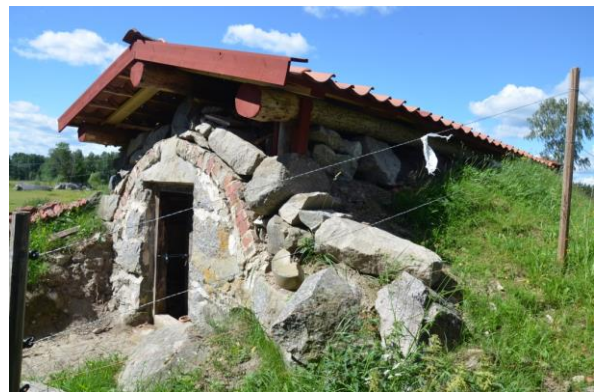
Jordkällaren efter åtgärderna. Foto: Vlm_kmvFE-3258.
