Västmanlands läns museum  
Kulturmiljöavdelningen Rapport B  
2013:B22

## Renovering av ladugård och loge

Restaureringsåtgärder inom ramen för Länsstyrelsens projekt Utvald miljö

Harkie 2:89  
Kärrobo sn  
Västmanlands län

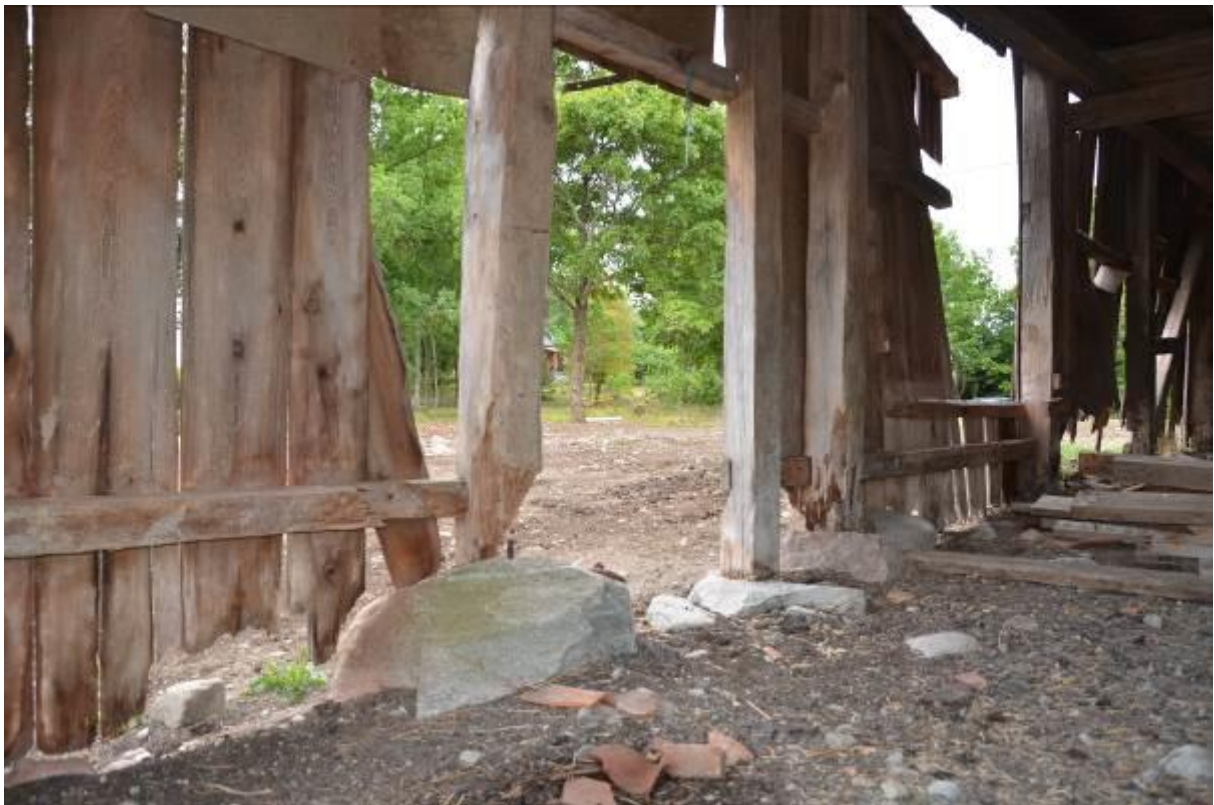
Byggnaden är murad med natursten. Den södra delen är en utbyggnad i stolpverkskonstruktion. Fasaden på utbyggnaden består av stående slät panel målad med röd slamfärg. Sadeltaket har täckts med trapetskorrugerad plåt ovanpå ett undertak bestående av vass. Stolpverkskonstruktionen bärande delar hade omfattande skador med bortfallen panel.

*Vlm\_kmvSB-782. Stolparna var i dåligt skick och många hade förlorat sin bärighet.*

Panelen avlägsnades från stolpkonstruktionen. Timmer i dimension lika de befintliga stolparna hämtades från den närliggande gården Kusta gård. Timret skarvades med bladskarv och säkrades med bultar.

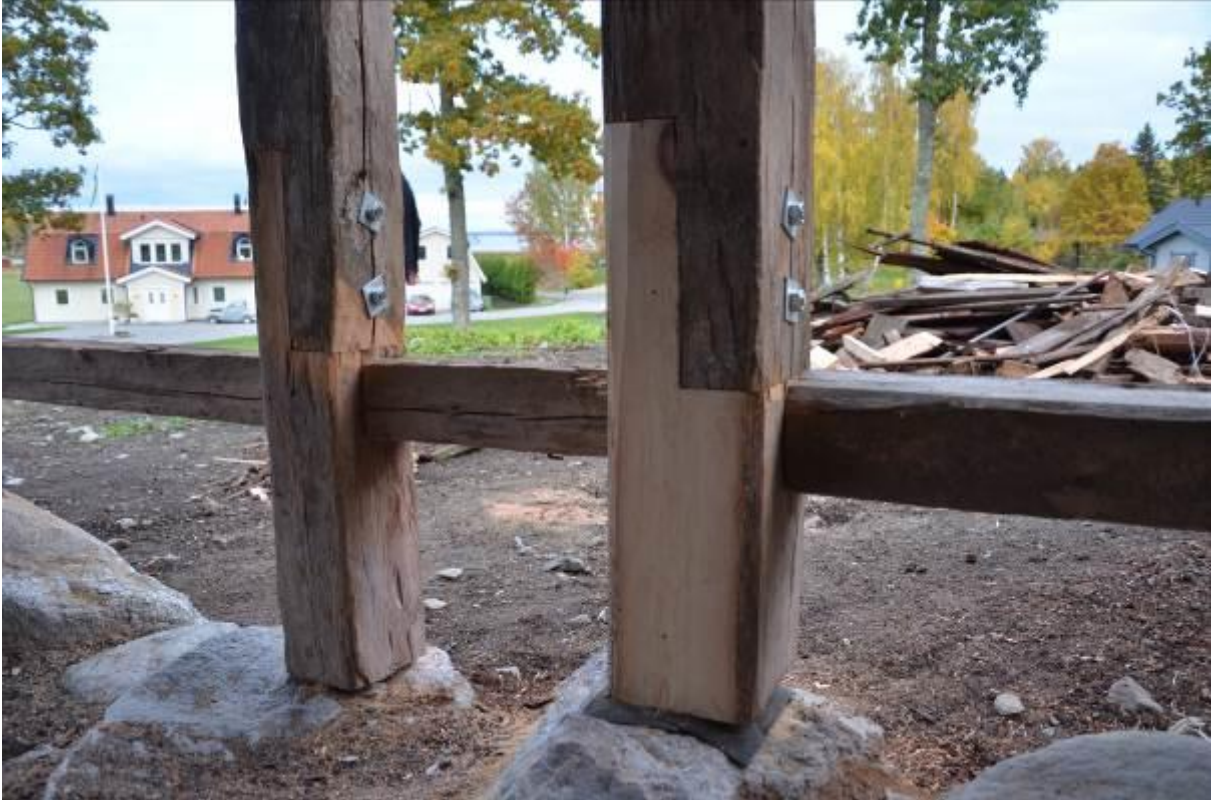
*Vlm\_kmvSB-1221 Stockar i lika dimension har hämtats från närliggande Kusta gård.*

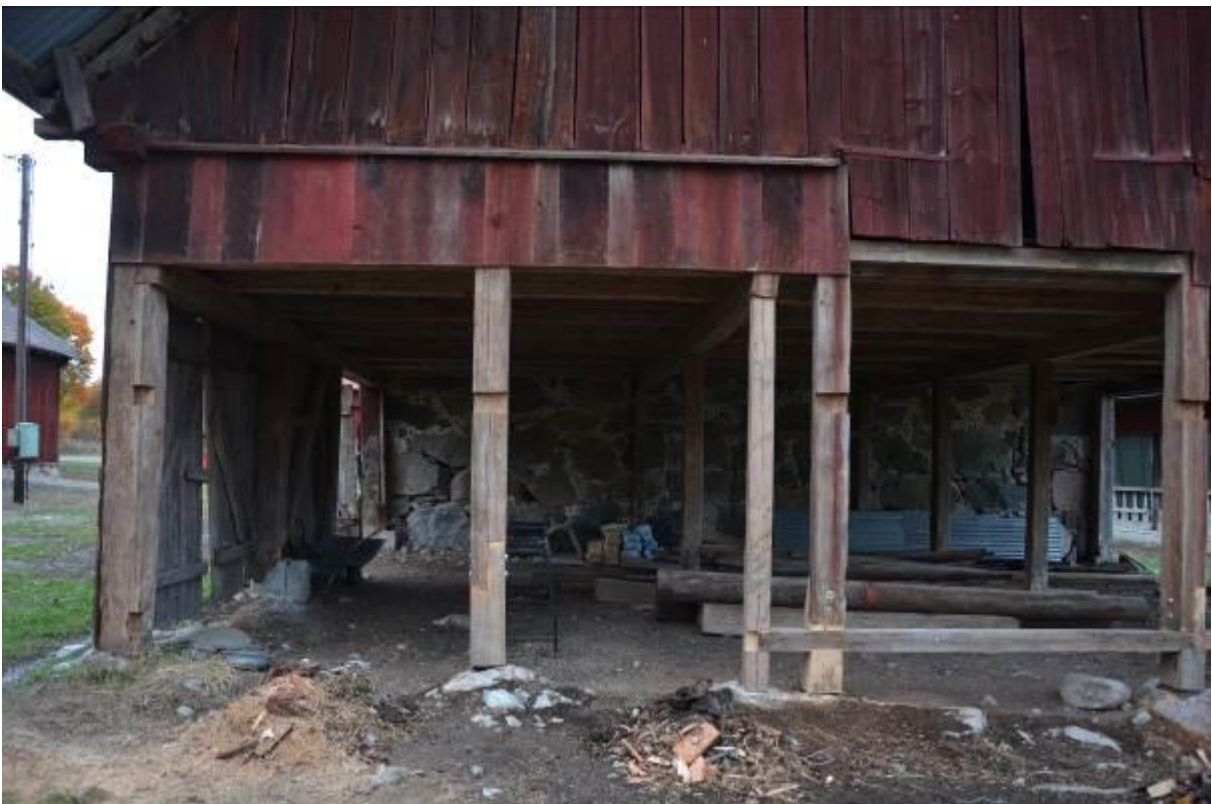
*Vlm\_kmvSB-1026 Stolpar efter åtgärder. Ladugårdens gavel syns i bakgrunden*

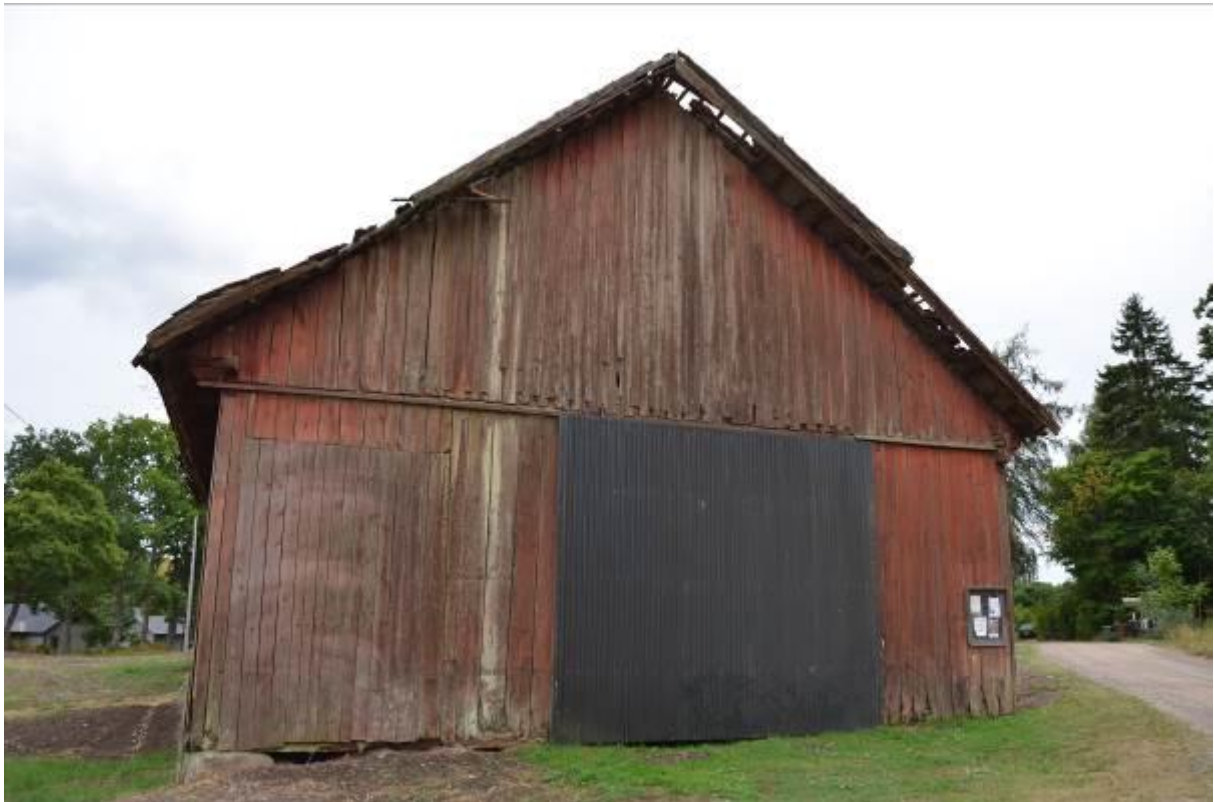
Byggnaden är troligen uppförd under 1800-talet och består av en stolpverkskonstruktion. Två vars med syllstockar på natursten utgör den grundläggande konstruktionen. Panelen är slät och stående som målats med röd slamfärg. Sadeltaket har ett underlagstak av vass och på detta ligger 2-kupigt lertegel. Byggnaden hade skador på syllar och sättningar hade uppkommit. Grundstenar hade på vissa ställen ramlat ur position samt att stenar saknades.

*Vlm\_kmvSB-777 Gavel mot vägen.*

Grundstenars position kontrollerades och kompletterades. Utrymme mellan de bärande punkterna fylldes med natursten för att hindra t ex från att blåsa in. Vid två ställen byttes syllar ut till material lika i dimension. Nytt material målades i röd slamfärg lika föregångaren.

Marken runt byggnaden har skrapats ren från jord och växtlighet för att frigöra syllar och panel från att suga upp fukt.
