Västmanlands läns museum
Kulturmiljöavdelningen Rapport B
2013:B24

Magasin i Fläckebo-Smedsbo

Restaureringsåtgärder inom ramen för Länsstyrelsens projekt Utvald miljö

Magasin på Fläckebo-Smedsbo 1:9
Grundläggning och syllstocksbyte inom ramen för
Länsstyrelsens stöd till ekonomibyggnader av enklare typ

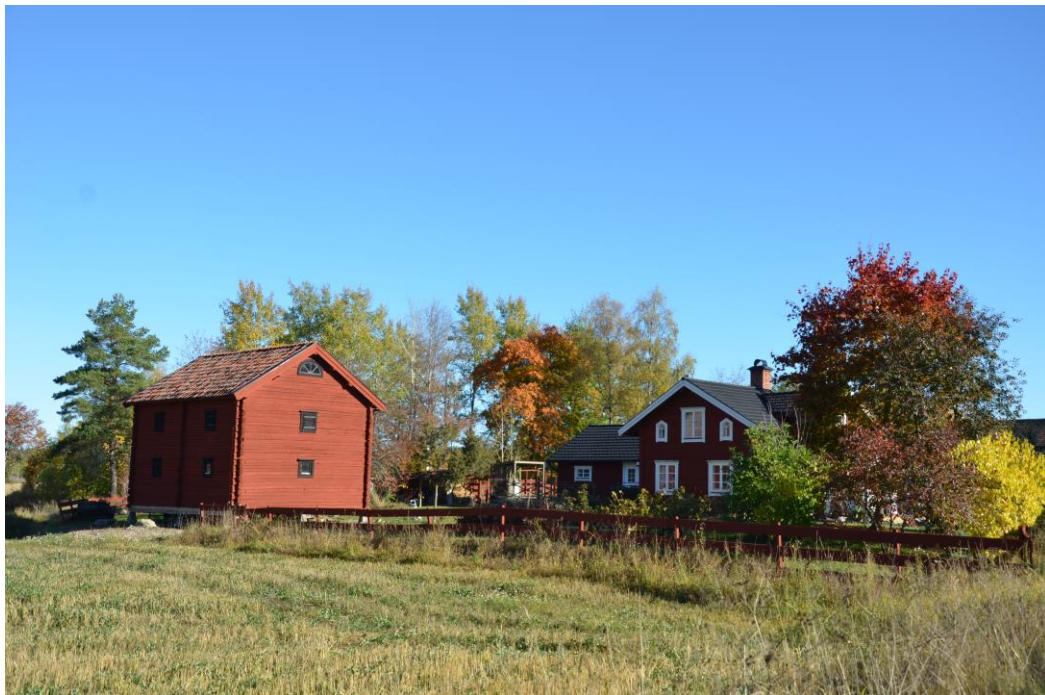
Omslagsfoto: Magasinet efter arbetet slutförande Vlm_kmvSB-856

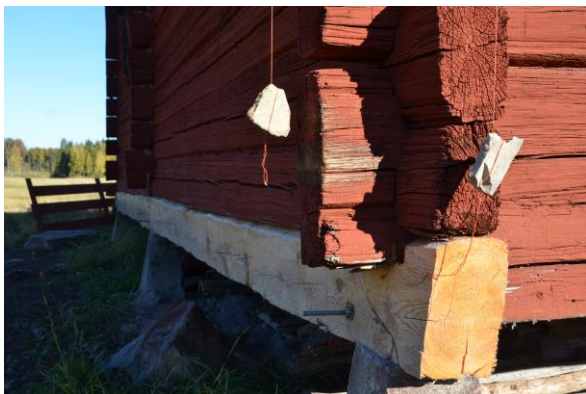
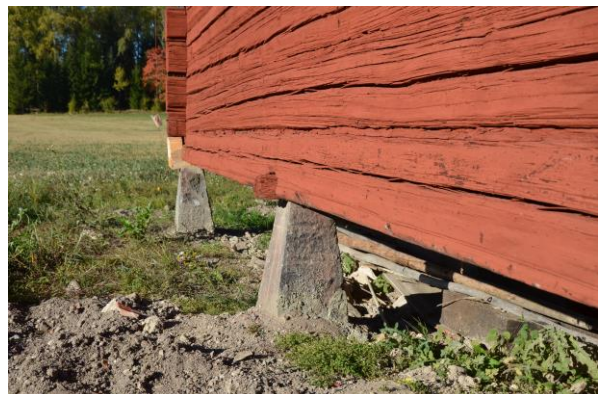
Nybytt syllstock på västra sidan, Vlm_kmvSB-85. Uppresta stenplintar, Vlm_kmvSB-849

- Byte av västra syllstocken mot åker. Ny syll i dimension lika befintlig i en längd monterades i samband med lyft av byggnaden.
- Dränering har gjorts runt byggnaden för att leda bort regnvatten.
- Återställande av ursprungliga stenplintar. Efter att byggnaden lyfts har halva oljefat med betong grävts ner som grundläggning för stenplintarna.
- Återställande av dörrdekoration på norra dörren. Dekorationen gjordes i trä i utförande lika den tidigare och tjärats svart.

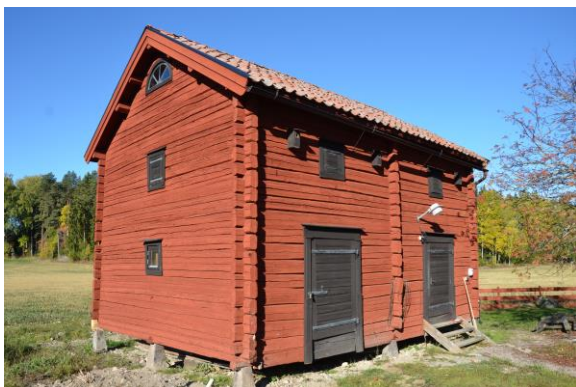
Magasinet efter åtgärder, Vlm_kmvSB-854.

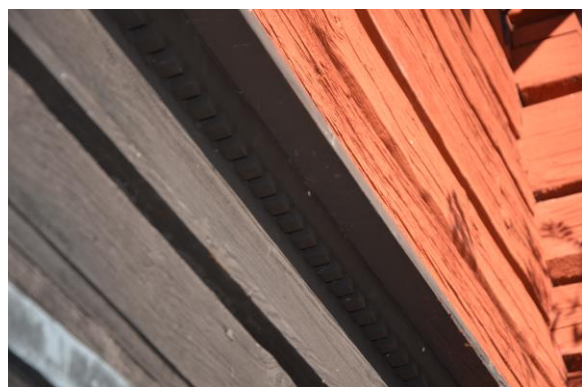
Ny tandlist monterades, Vlm_kmvSB-848
