Västmanlands läns museum
Kulturmiljö Rapport B
2013:B37

Möklinta kyrkogård

Kulturhistorisk inventering av gravvårdar

Möklinta prästgård 5:1
Möklinta socken
Västmanlands län

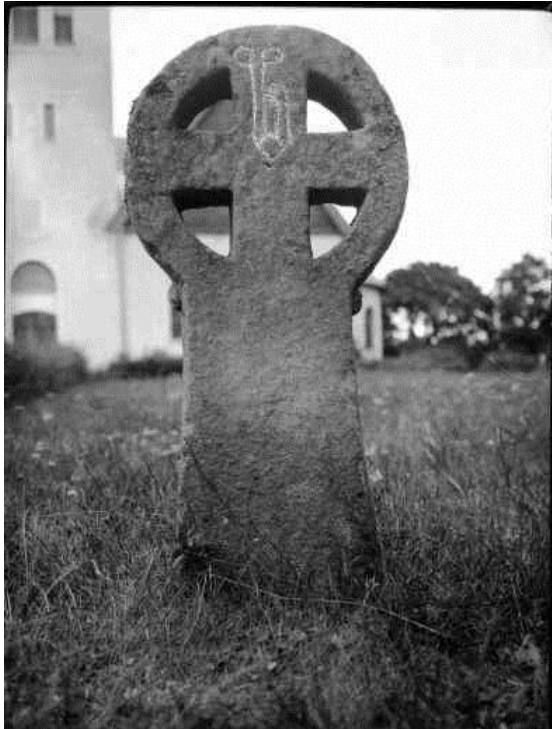
Bild 2. Medeltida hjulkors från Järsnärs kyrka, Jönköping län.

Bild2. *Medeltida hjulkors från Järsnärs kyrka, Jönköping län. Fotograf: Gotthard Johansson, 1919. Riksantikvarieämbetets kulturmiljöbild, <http://kmb.raa.se> 2013-12-12.*

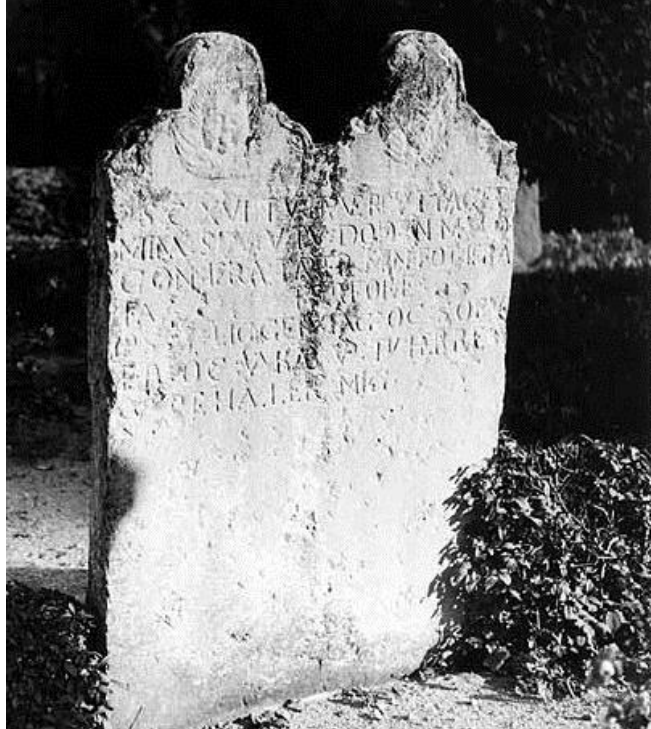
Bild 3. Äldre gravvårdar, trol. sekelskifte 1600- 1700-tal. Dannäs kyrka, Jönköping län.

Bild 3. *Äldre gravvårdar, trol. sekelskifte 1600- 1700-tal. Dannäs kyrka, Jönköping län. Fotograf Mårten Sjöbeck 1940. Riksantikvarieämbetets kulturmiljöbild, <http://kmb.raa.se> 2013-12-12.*

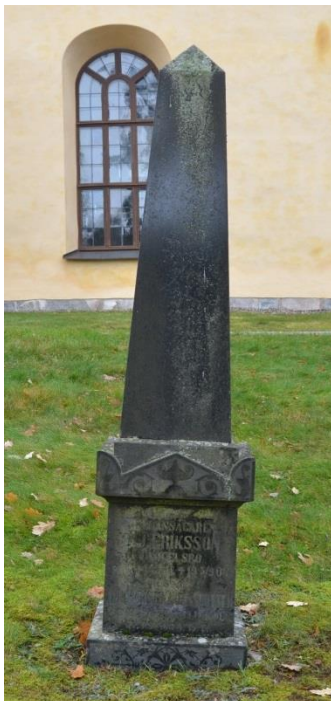
Bild 4. Gravvård från 1907. Typisk för sekelskiftet med hög obeliskform i svart granit. Bild-ID Vlm_mökSB-304.jpg

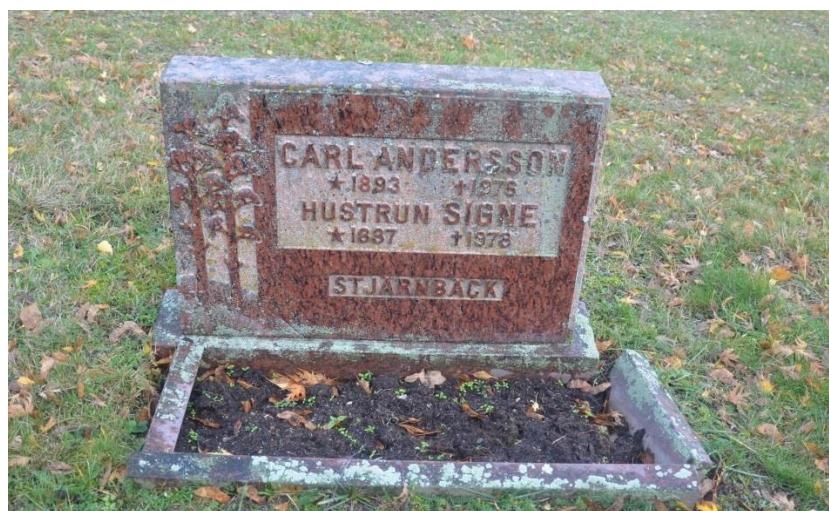
Bild 5. Gravvård från 1976. Typisk för 1970-talet med låg, bred form i röd granit. Bild-ID Vlm_mökEHW-470.jpg

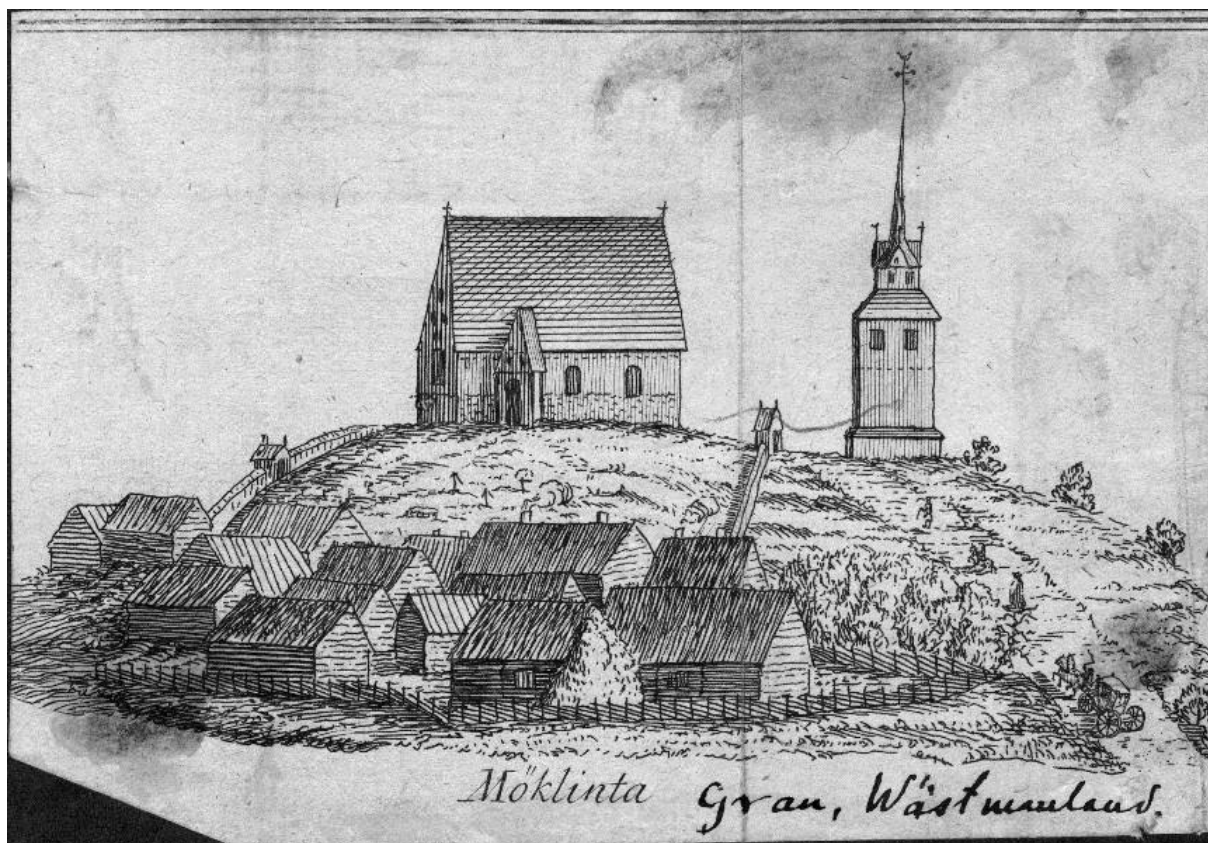
Kyrkogården är troligen samtida med den första kyrkan på platsen. Kyrkogården var förr omringad av en medeltida bogårdsmur (bild 6) som enligt sockenborna ska ha varit ”dubbelt högre, än sådana murar pläga vara”.⁷ Bogårdsmuren hade brädtak, och på äldre kartor kan man se att den hade fyra stigluckor, en i varje väderstreck. Muren och stigluckorna revs vid 1890 års utvidgning av kyrkogården.

Bild 6. Olof Graus gravyr över Möklinta kyrka och kyrkogård, 1754. På bilden syns bogårdsmuren med stigluckorna. Klockstapeln stod utanför kyrkogården.

Bild 6. *Olof Graus gravyr över Möklinta kyrka och kyrkogård. 1754. På bilden syns bogårdsmuren med stigluckorna. Klockstapeln stod utanför kyrkogården. Riksantikvarieämbetets kulturmiljöbild, <http://kmb.raa.se> 2013-12-12.*

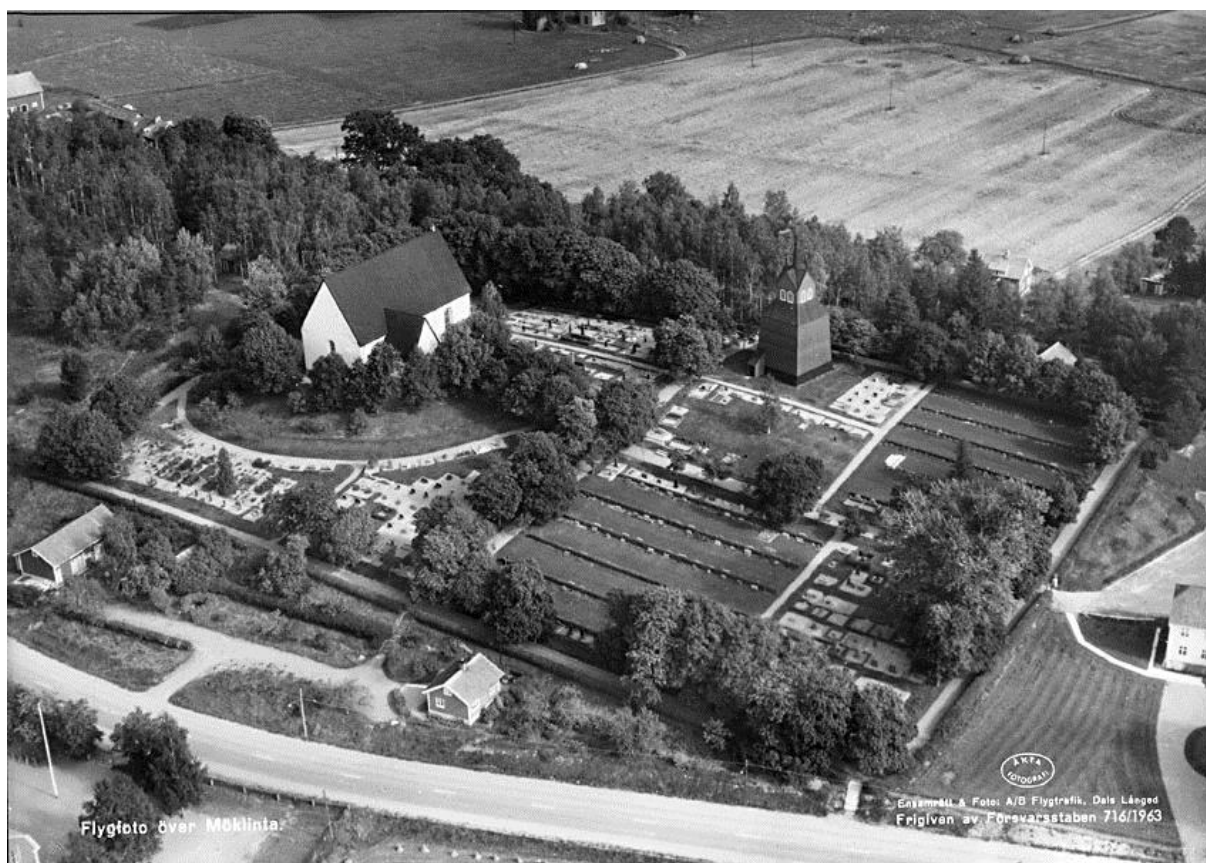
Från någon gång kring sekelskiftet och åtminstone en bit in på 1930-talet var de flesta nya gravar på kyrkogården grusgravar. En flygbild från 1948 visar att grusgravarna dominerade kyrkogården, och flera av kvarteren var uteslutande grusbelagda. En flygbild från 1963 (bild 7) visar att kvarter AB och H har fått till stor del heltäckande gräsmatta. Under 1960-talet försvann resten av grusgravarna förutom en som sparades i kvarter G, nära kyrkan.

Bild 7. Flygfoto över Möklinta kyrkogård från 1963. De vita partierna är grusgravar.

Bild 7. *Flygfoto över Möklinta kyrkogård från 1963. De vita partierna är grusgravar. Västmanlands läns museums arkiv, bild-ID Vlm_FLY 300*

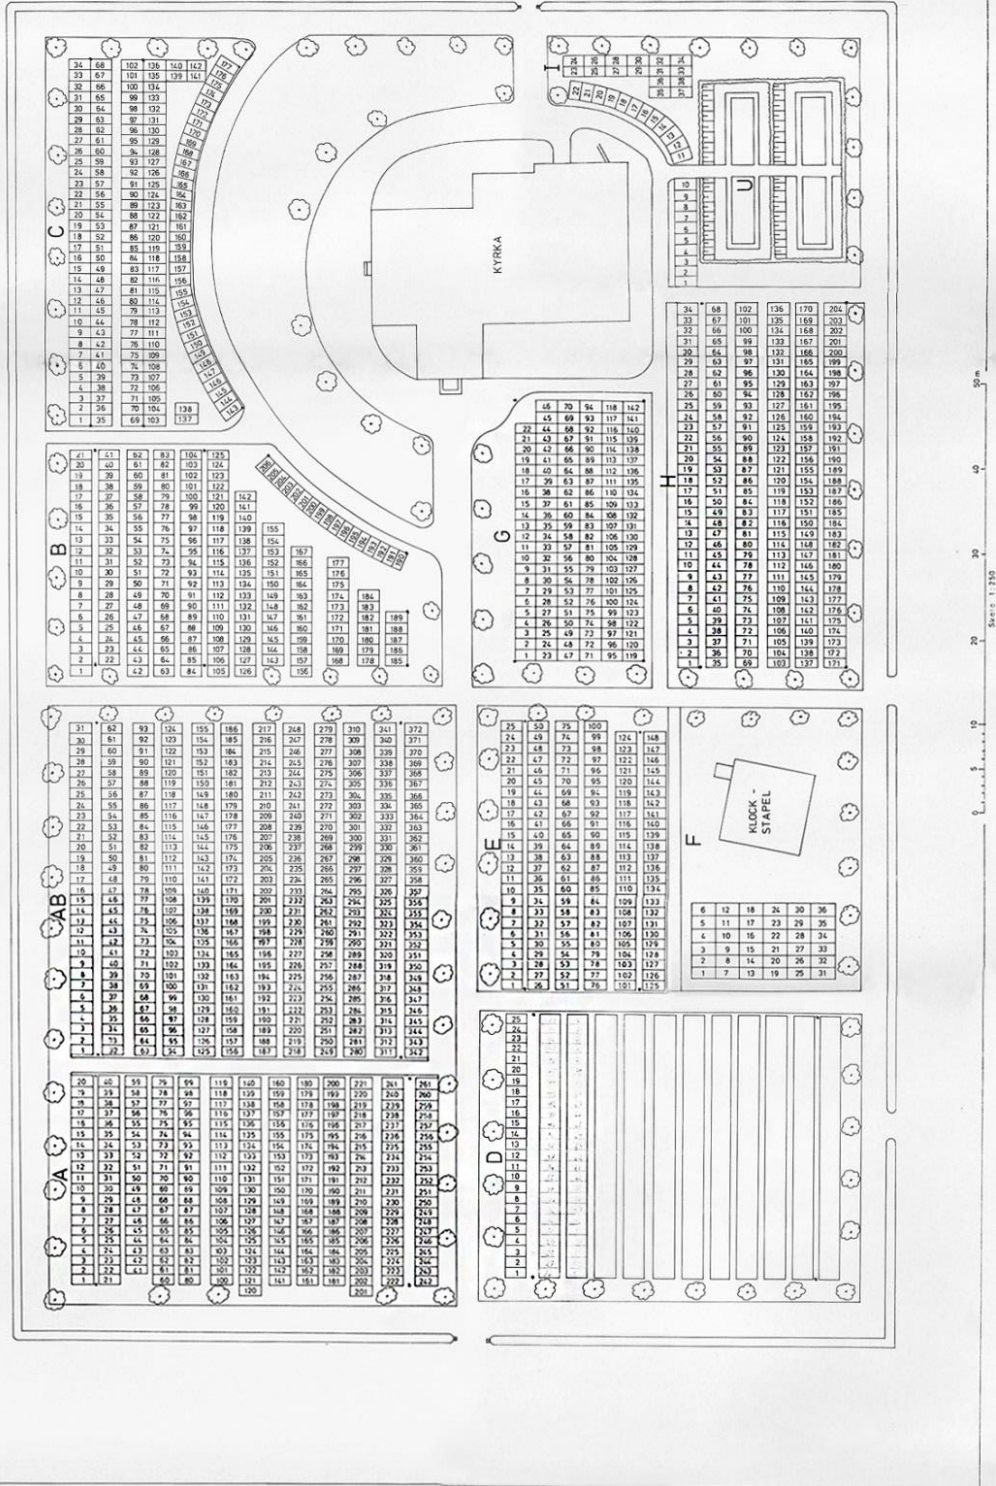
Bild 8. Gravkarta över Möklinta kyrkogård. Kvarter U är urnlunden. Minneslunden ligger norr om U, utanför kartan. Lapidariet ligger norr om kyrkan, väster om kvarter I.

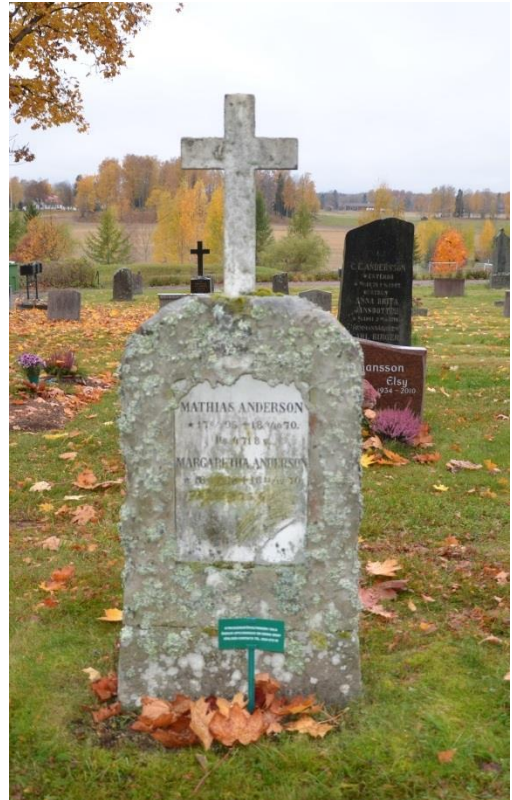
***Bild 9.** Exempel på gravvård från före 1900. Gravvård från 1870, Möklinta kyrkogård, kvarter A. Ekbladen uthuggna i sandsten med en marmorplatta på mitten och ett krönande kors var typiska gravvårdselement kring 1870. Gravvården har idag ett unikt estetiskt och konstnärligt uttryck på Möklinta kyrkogård och är en av kyrkogårdens äldsta. Bild-ID Vlm_mökEHW-51.jpg*

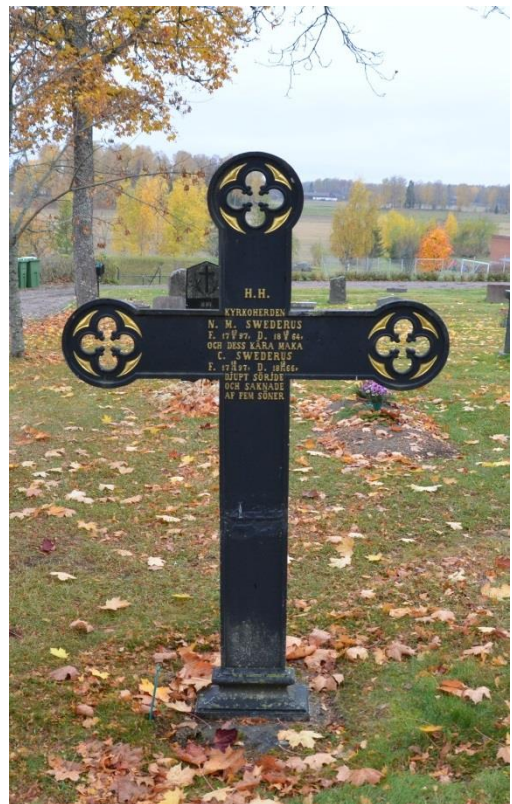
***Bild 10.** Exempel på gravanordning av järn. Gravvård från 1860-talet, Möklinta kyrkogård, kvarter A. Ett av få järnkors på kyrkogården, dessutom en av de äldsta gravvårdarna. Bild-ID Vlm_mökEHW-49.jpg*

Eftersom det inte har funnits järnbruk i Möklinta socken har det heller inte funnits en tradition för järnkors på kyrkogården. Det finns dock några exempel på sådana, och dessa har bedömts som mycket kulturhistoriskt värdefulla. De utgör en försvinnande liten rest av en unik konstruktionsperiod på kyrkogårdarna och har således högt teknikhistoriskt värde.

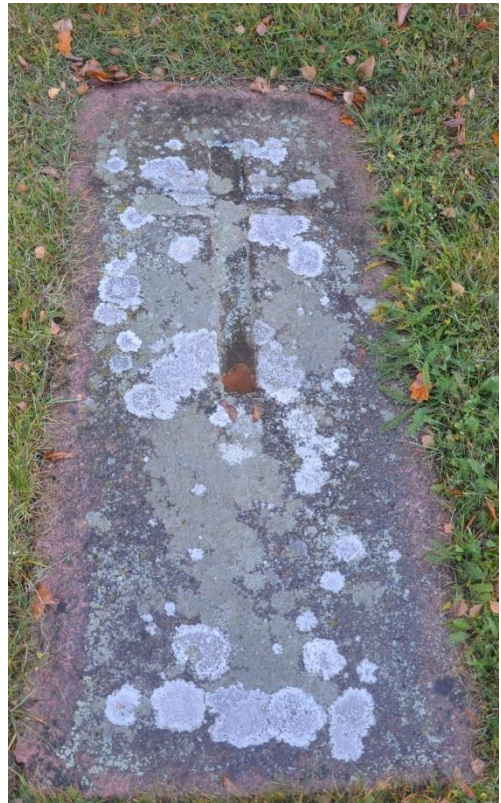
Bild 11. Exempel på unik gravvård. Gravvård från 1871, Möklinta kyrkogård, kvarter I. Gravhällen är ett resultat av den avlidna komministern Axel Odells tydliga instruktioner om hur hans gravvård skulle se ut. Den enkla utformningen utan inskriptioner ger hällen ett mycket ålderdomligt och unikt uttryck. Bild-ID Vlm_mökEHW-489.jpg

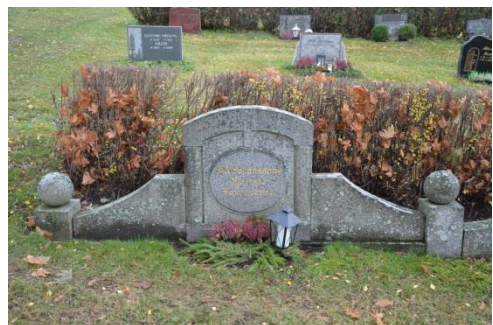
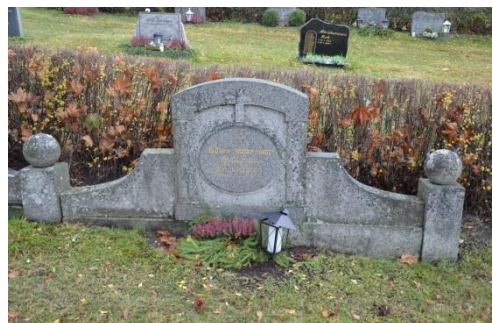
Bild 12 och 13. Exempel på gravvårdar som är representativa för sin tid. Gravvårdar från 1933 och 1947, Möklinta kyrkogård, kvarter D. Dessa två är sammanbyggda och har tidigare varit grusgravar. Det låga, breda utseendet är typiska för 1930- och 1940-talen då det kom nya regler om gravvårdarnas höjd. Det finns ytterligare två tvillinggravar bredvid dessa, och de är placerade nära allén. Deras gruppsamverkan och väl synliga placering ger dem pedagogiska, samhällshistoriska och miljöskapande värden som förstärker deras kulturhistoriska värde. Bild-ID Vlm_mökSB-314.jpg och -315.jpg.

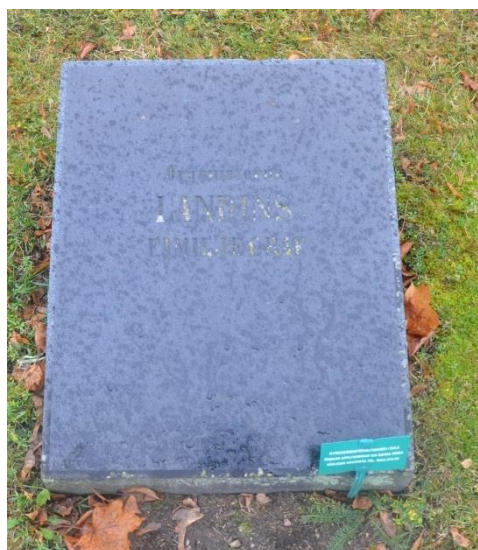
Bild 14. Exempel på gravvård rest över viktiga personer. Organisterna Landins familjegrav från 1900, Möklinta kyrkogård, kvarter G. Vid klockare Gustaf Landins begravning deltog 1000 personer. Bild-ID Vlm_mökEHW-405.jpg

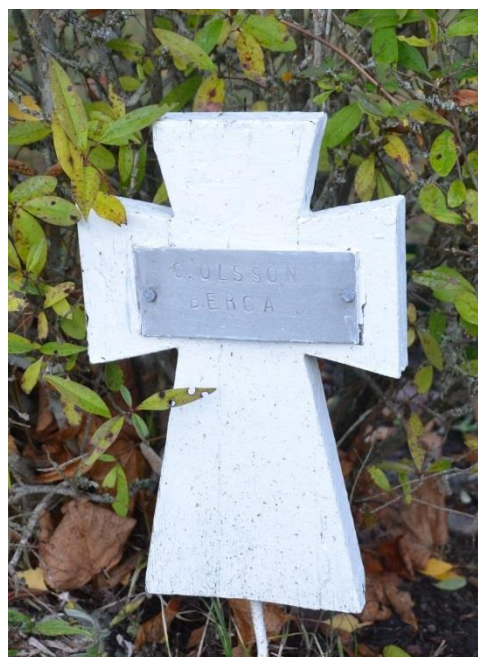
Bild 15. Exempel på gravvård från allmänna linjen. Gravvård från 1936, Möklinta kyrkogård, kvarter D. Gravvården är ett av de vita korsen som ofta användes under denna tiden. Innan dessa användes enkla trästickor. Bild-ID Vlm_mökSB-432.jpg

Samtliga gravar tillhörande allmänna linjen i kvarter D och det fattiga området i kvarter C har bedömts som kulturhistoriskt värdefulla. Dessa har höga samhällshistoriska värden då de är resta över personer som ofta försvinner från historien. Deras värden förstärks genom gruppsamverkan och hur de är placerade på kyrkogården.
