Kalla 3

Restaurering av fönster - etapp 1

Antikvarisk medverkan

Kalla 3
Västerås stad
Västmanlands län

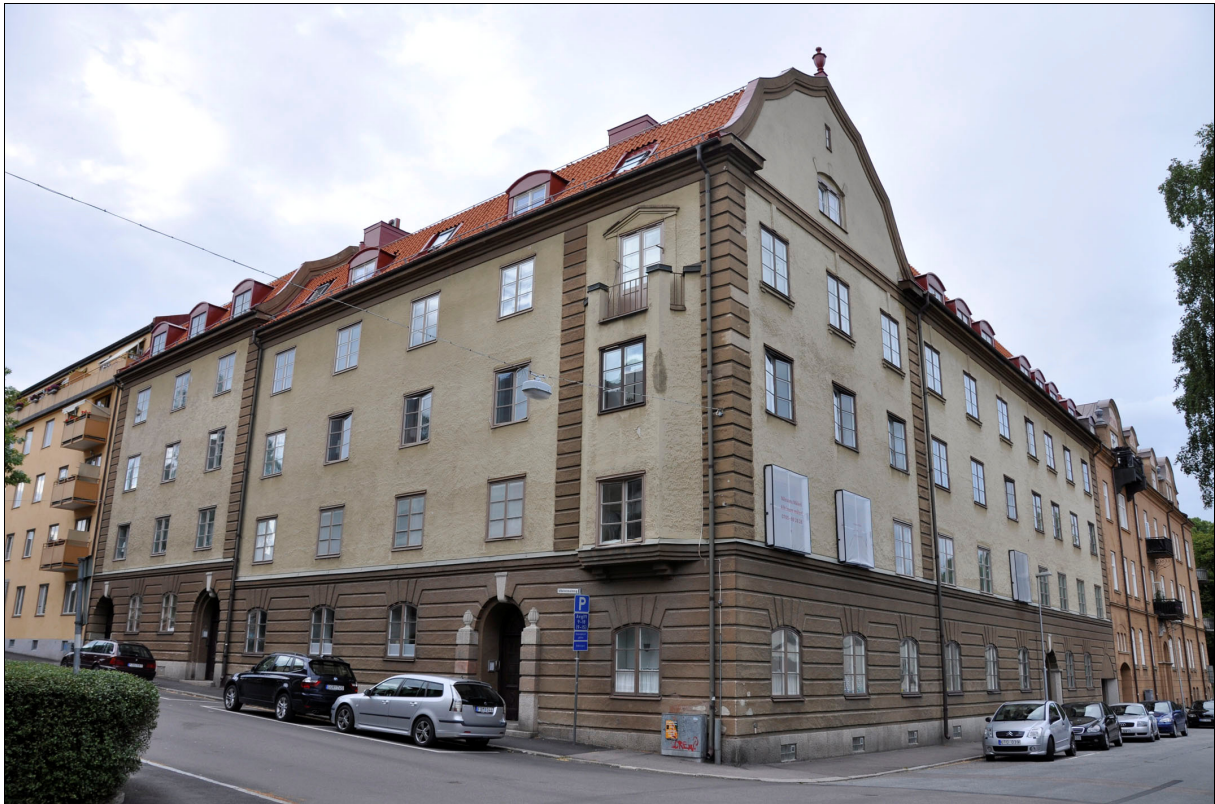
Bild 1: Byggnaden sträcker sig över hörnet i korsningen Källgatan och Västermalmsgatan. Etapp 1 av fönsterrestaureringen är avslutad och etapp 2 är påbörjad, därav de täckta fönstren till höger i bild.

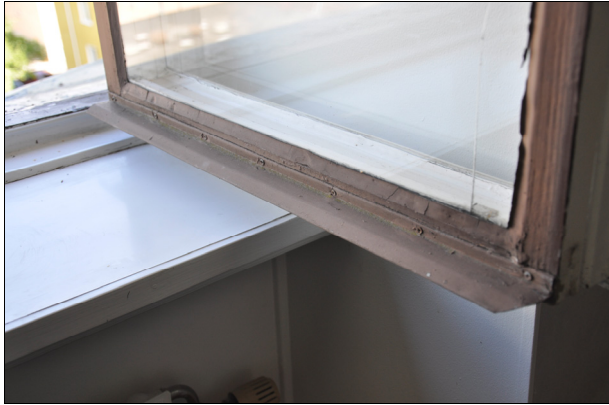
Byggnadens fönster var i dåligt skick med bortfallet kitt och flagnande färg. Fastighetsägaren ville låta restaurera fönstren, sammanlagt 81 stycken, under flera etapper. I den första etappen restaurerades 40 stycken fönster.

Bild 2: Byggnadens fönster var i behov av restaurering. När det skedde senast är okänt.

Fönstren plockades ned och glasen demonterades. All färg skrapades bort och glasen återmonterades med traditionellt linoljekitt. Fönsterbågarna målades sedan med traditionell linoljefärg innan de sattes tillbaka i karmen.

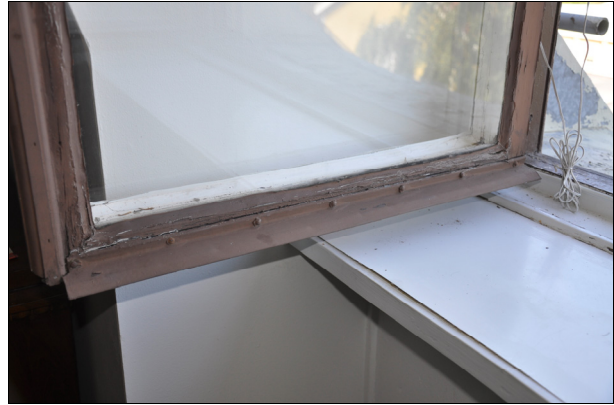
Bild 3: Vissa av fönsterbågarna hade en äldre skyddsplåt med spårskruv med rund skalle.

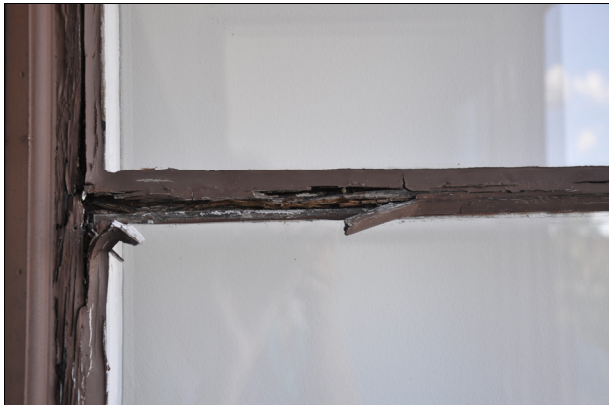
Bild 4: Ett fåtal rötskador förekom, här på en spröjs...

Ett fåtal trälagningar har gjorts, både på karm och fönsterbågar.

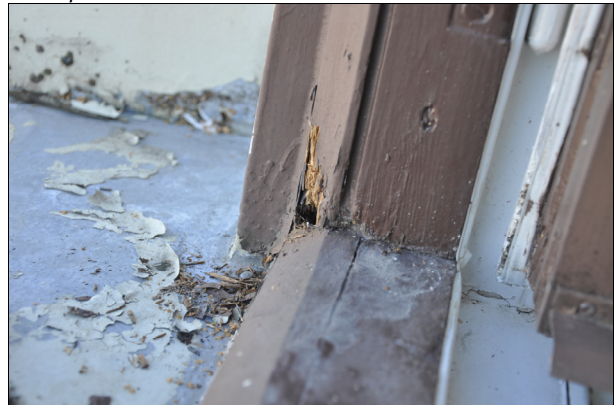
Bild 5: ...och här på karmen.

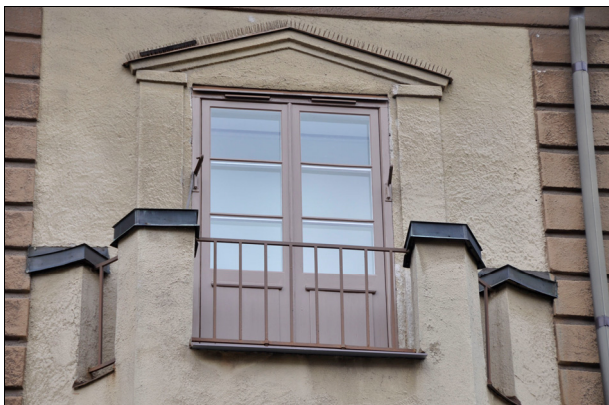
Bild 6: Byggnadens enda balkong mot gatan med restaurerad dörr.

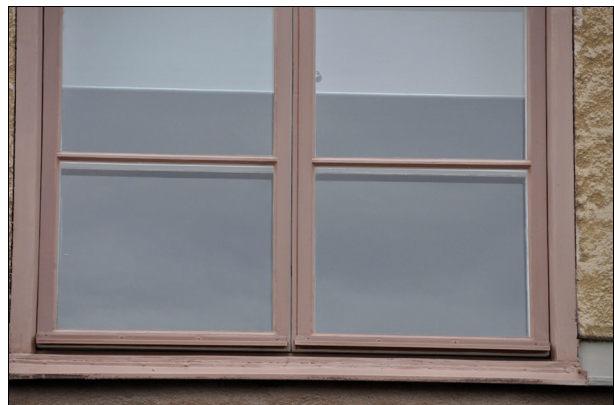
Bild 7: Nedre delen av ett fönster efter restaurering.

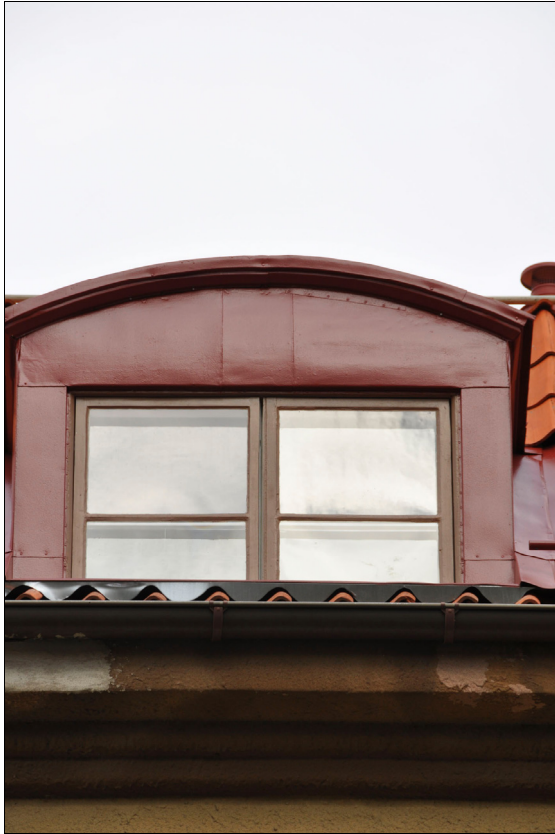
Bild 8: Restaurerat fönster på en av takkuporna.

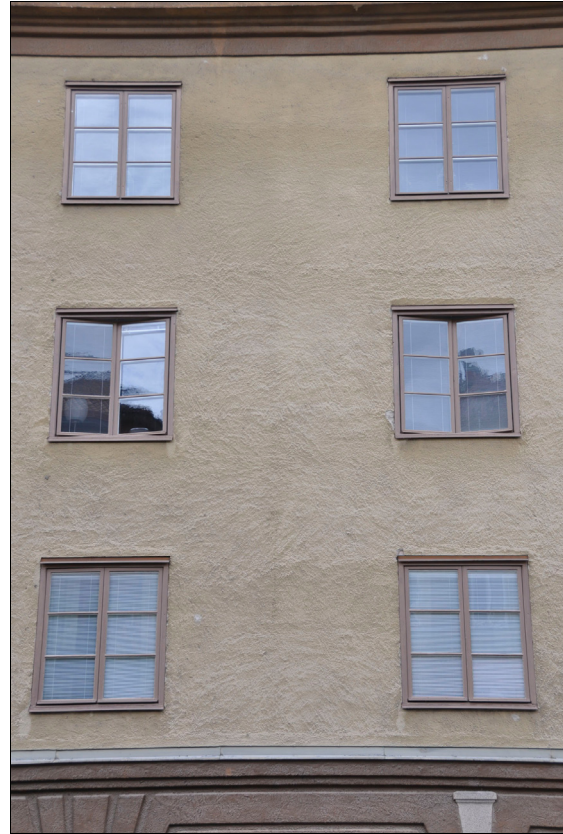
Bild 9: Detaljbild av fasaden efter fönsterrestaurering.

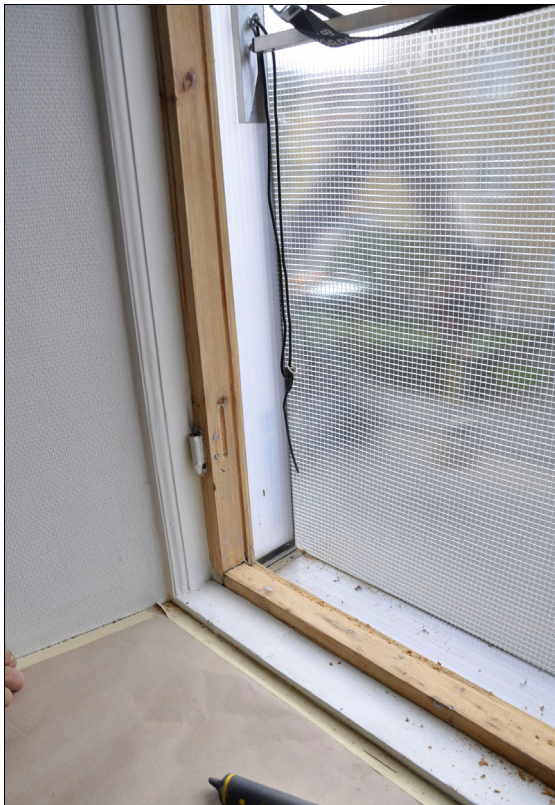
Bild 10: Karmen skrapades ren från färg. Foto: Maria Mellgren.

Fönsterkarmen skrapades ren från färg och målades med traditionell linoljafärg.

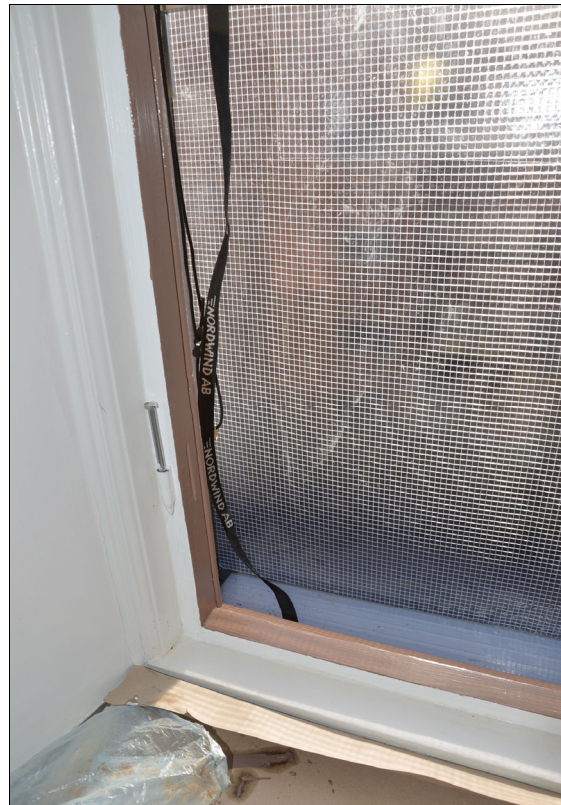
Bild 11: Fönsterkarmen efter målning. Foto: Maria Mellgren.

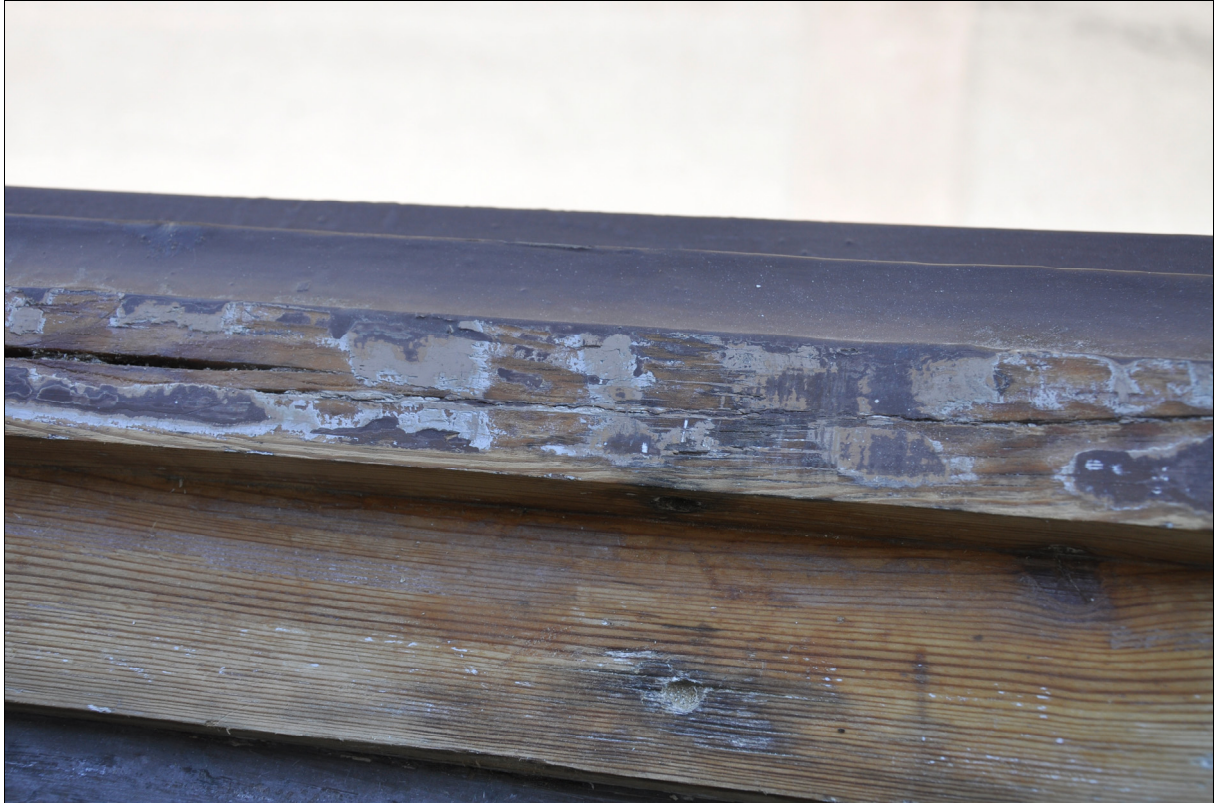
Bild 12: Vid skrapning på fönsterkarmen påträffades endast tre kulörer, en grå grundfärg, en äldre beige kulör och den befintliga bruna kulören.

All målning skedde med fabrikat Ottossons. Kulören var den äldre originalkulören som påträffades när fönsterbågarna skrapades. Exakt kulör togs fram av entreprenören, 50 % zinkvitt och 50 % bränd umbra.
