Västerfärnebo Gammelgård

Restaurering av portlider inom ramen för Länsstyrelsens projekt "Hus med historia"

Antikvarisk medverkan

Färnebo prästgård 1:43
Västerfärnebo socken
Västmanlands län

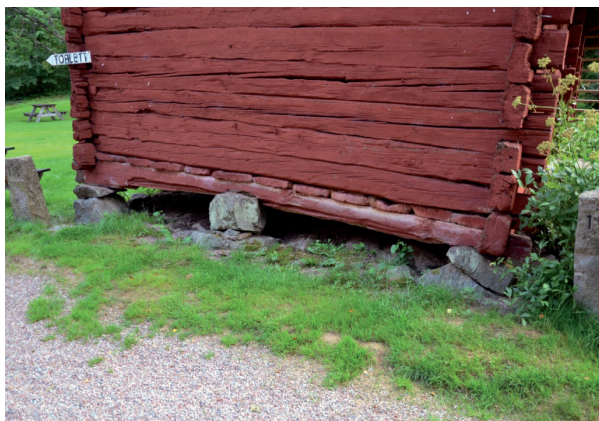
Syllstocken var rötskadad och hade böjt sig över stenen i mitten. Vlm_kmvFE-1629

- Rötskadad syllstock på norra gaveln byttes ut
- Samtliga hörnstenar byttes ut mot naturstensplintar
- Byggnaden höjdes ca 15 cm för att komma över mark. I och med detta riktades även stommen upp.
- Teglet plockas ned och ny takboard lades över pärten. Ny strö- och bärläkt spikades på innan teglet lades tillbaka. Kompletteringar av trasigt tegel skedde med sekundärt tegel som fanns lagrat på gården.
- Vattbrädor/Täckskivor av plåt monterades på byggnaden. Dessa var målade i en tegelröd kulör för att smälta in i byggnaden.
- Nocktäckningen skedde med tegelpannor.

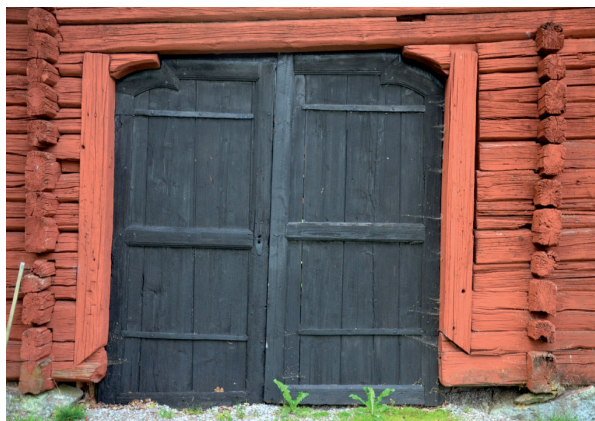
Portarna gick nästan ned till mark. Vlm_kmvFE-1632

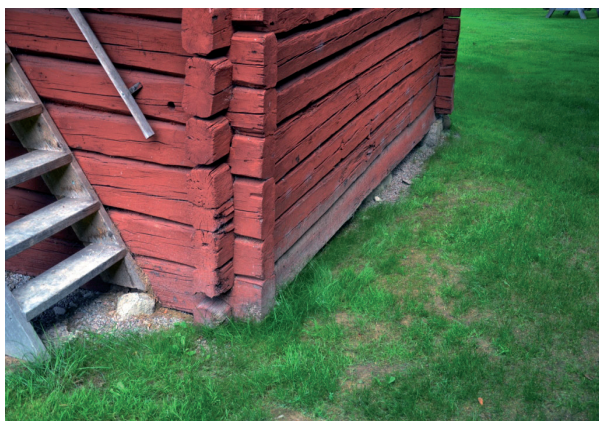
Byggnadens södra gavel låg mot marken. Vlm_kmvFE-1634

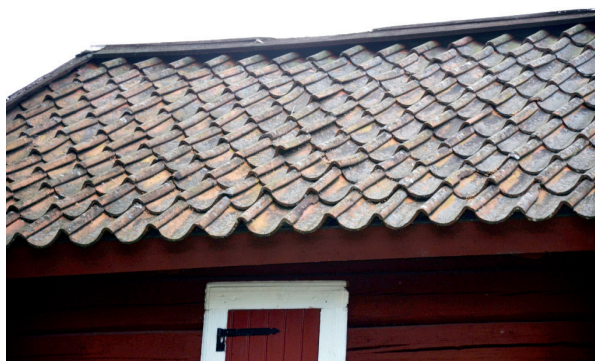
tegelpannorna låg snett då läkten var rötskadad, vissa pannor var spruckna. Vlm_kmvFE-1640

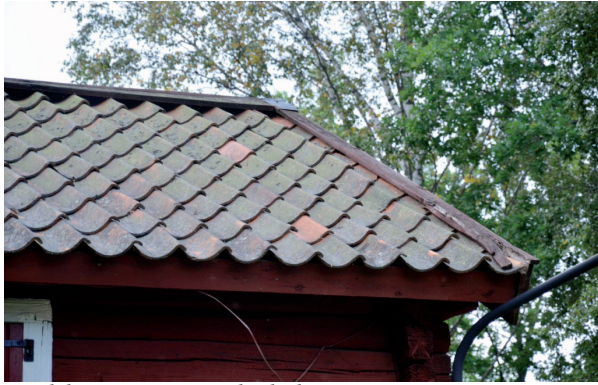
Vindskivorna var rötskadade.
Vlm_kmvFE-1641

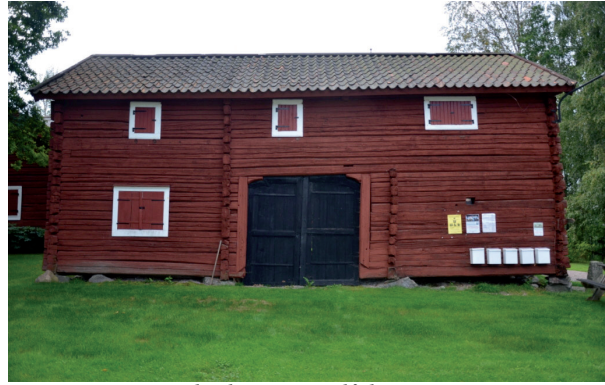
Timmerstommen hade satt sig då hörnstenarna var dåligt upppallade. Vlm_kmvFE-1642

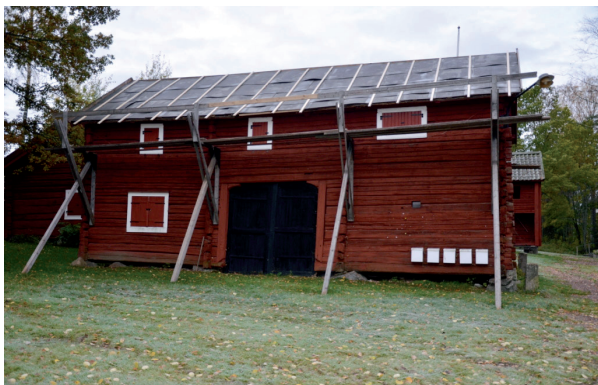
Teglet plockades bort och på pärten lades takboard.
Vlm_kmvFE-1928

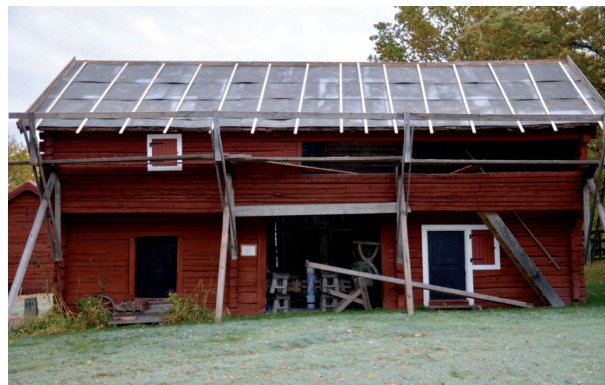
Byggnaden under arbetets gång, västra takfallet.
Vlm_kmvFE-1931

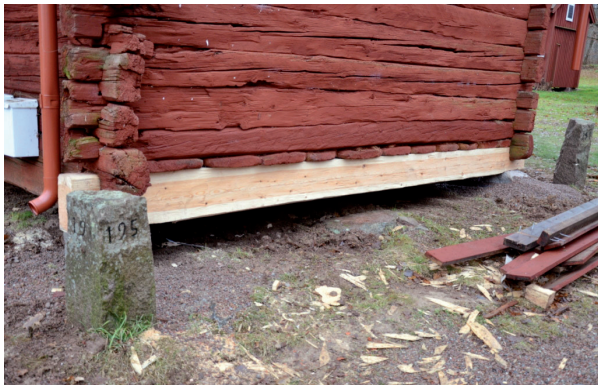
Norra gavels syllstock byttes ut mot ny.
Vlm_kmvFE-2014

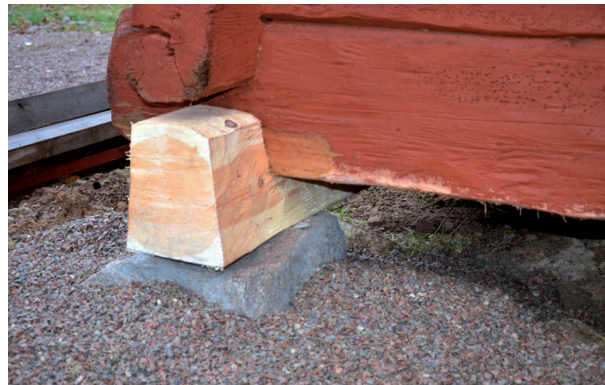
Knuten utformades likt befintlig.
Vlm_kmvFE-2017

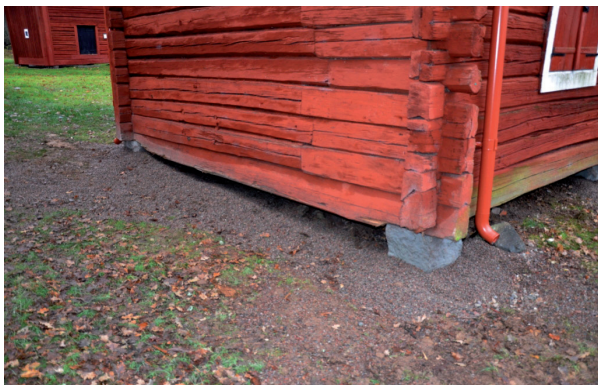
Södra gaveln efter att byggnaden höjts.
Vlm_kmvFE-2020

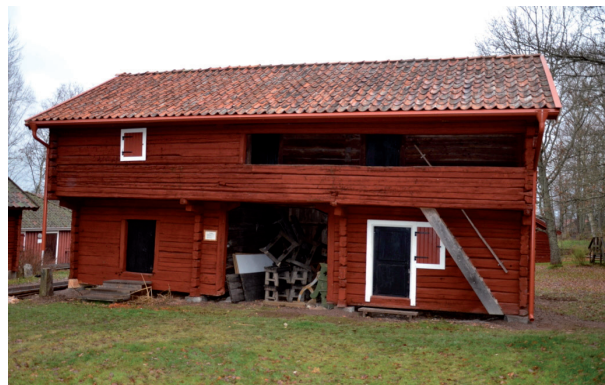
Byggnaden från väster efter åtgärderna.
Vlm_kmvFE-2021

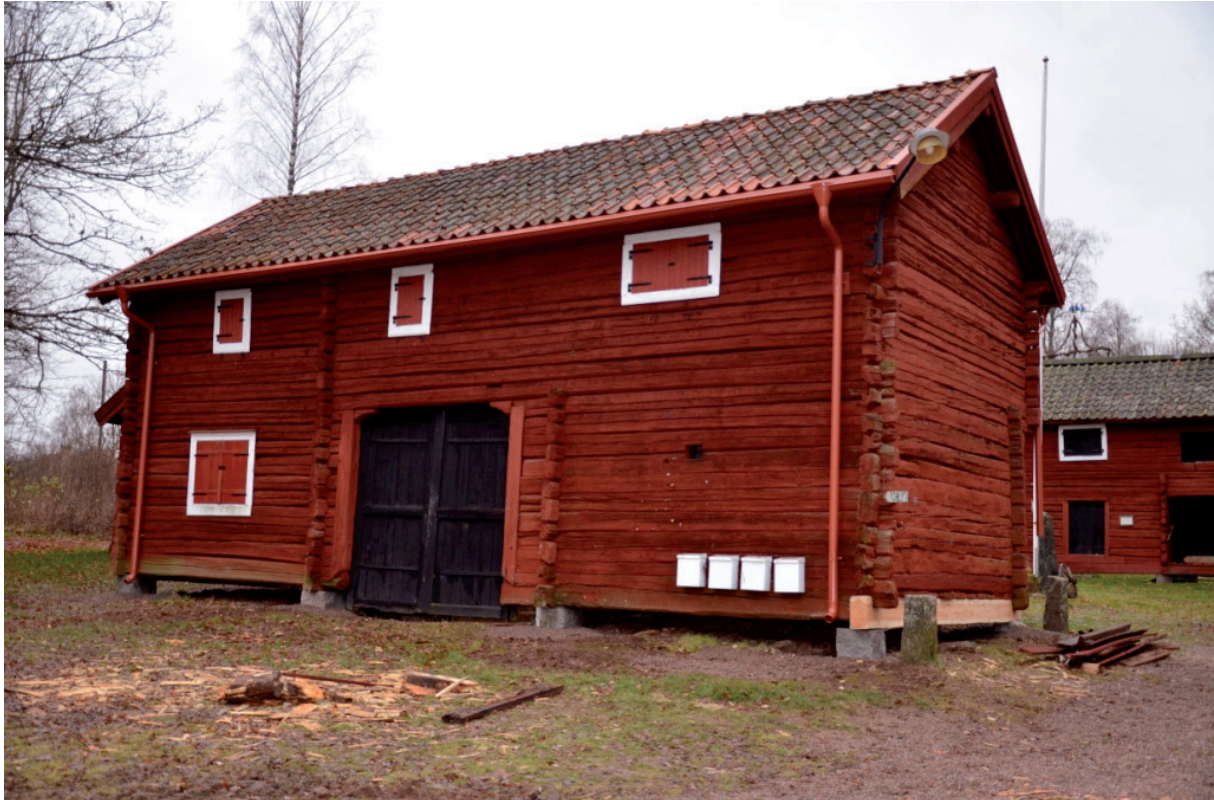
*Byggnaden från öster efter restaurering. Nya vindskivor av röd plåt och hängrännor monterades på byggnaden.
Vlm_kmvFE-2018*
