Kulturhistorisk värdering och analys av Groggården 3, 4 och 5

Antikvarisk utredning inför detaljplan

Groggården 3, 4 och 5
Arboga stadsförsamling
Västmanlands län

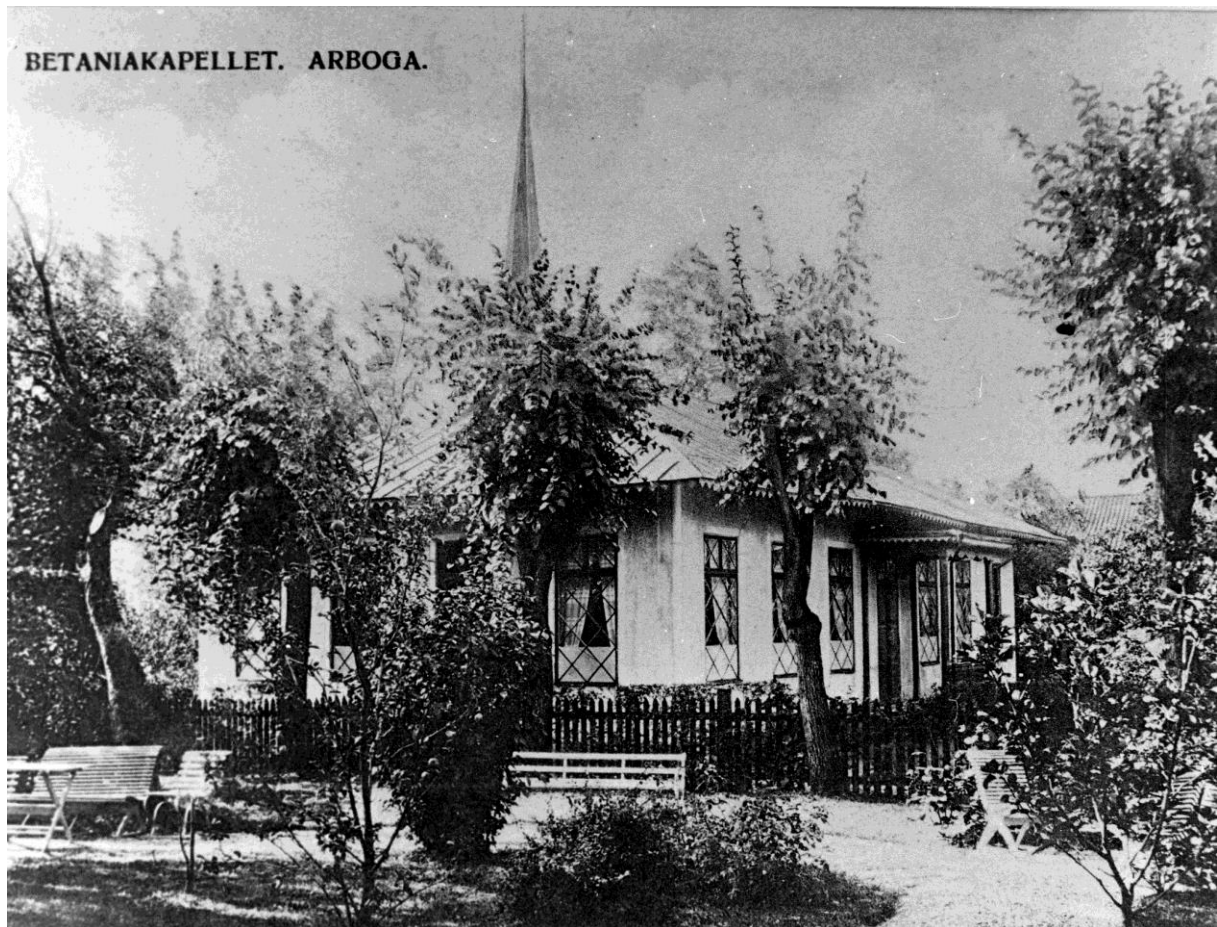
Bild 3. Vykort på Baptistkyrkan. Repro från originalbild i Elof Janssons vykortssamling. Bilden finns i Arboga museums fotoarkiv.

Arboga baptistförsamling bildades år 1859. Baptistkyrkan, från början kallad Betaniakapellet, invigdes den 22 november år 1874 och hade då även funktionen som skolbyggnad. Efter sammanslagning av missions- och baptistförsamlingarna i Arboga år 2005 användes kyrkan som Örtagårdskyrkans församlingshem. Huvudbyggnaden är i ett plan och har en ljus putsad fasad och enklare barackliknande tillbyggnad på plintar på baksidan. Valmat tak i svart plåt och krysspröjsade enkelfönster med innanfönster. Enklare tillbyggnad i trä på plintar med tegeltak. Huvudbyggnad och tillbyggnad har välbevarad exteriör och förändrad interiör.

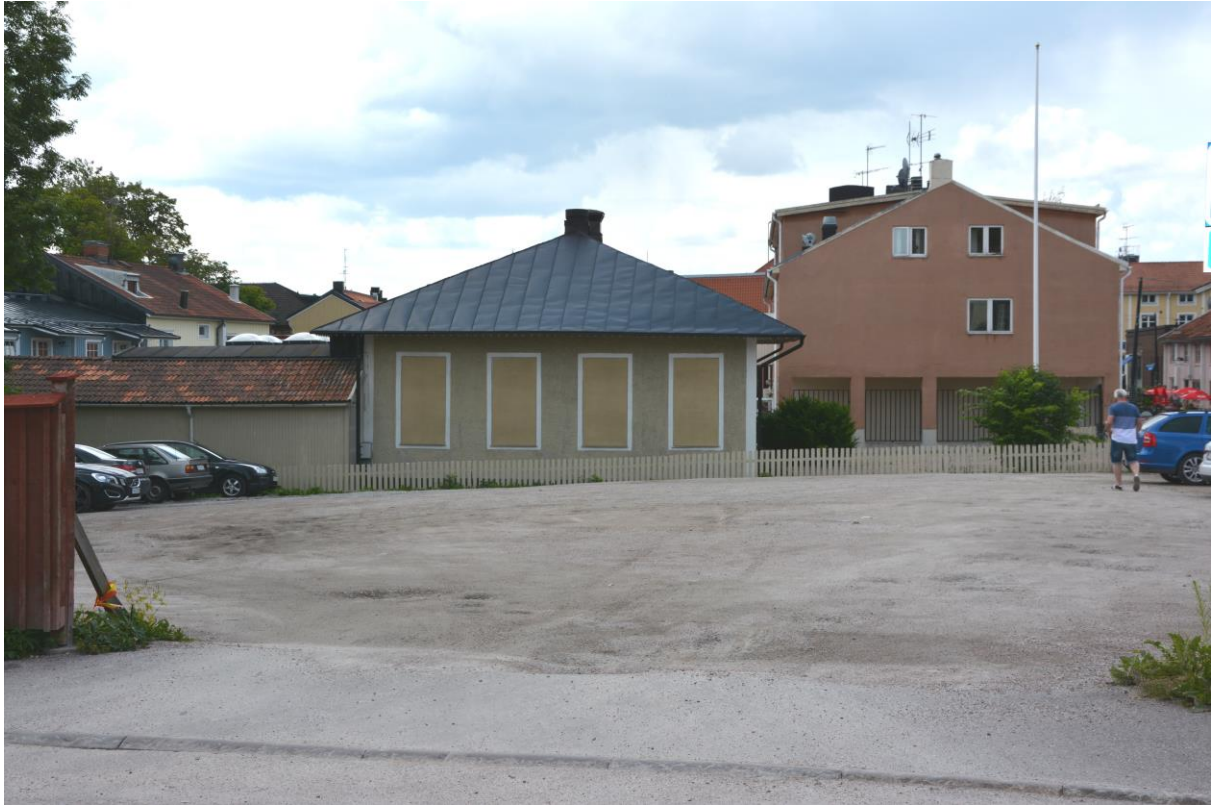
Bild 4. Kyrkobyggnaden från Gropgården 4. Vlm_kmvTL-191.

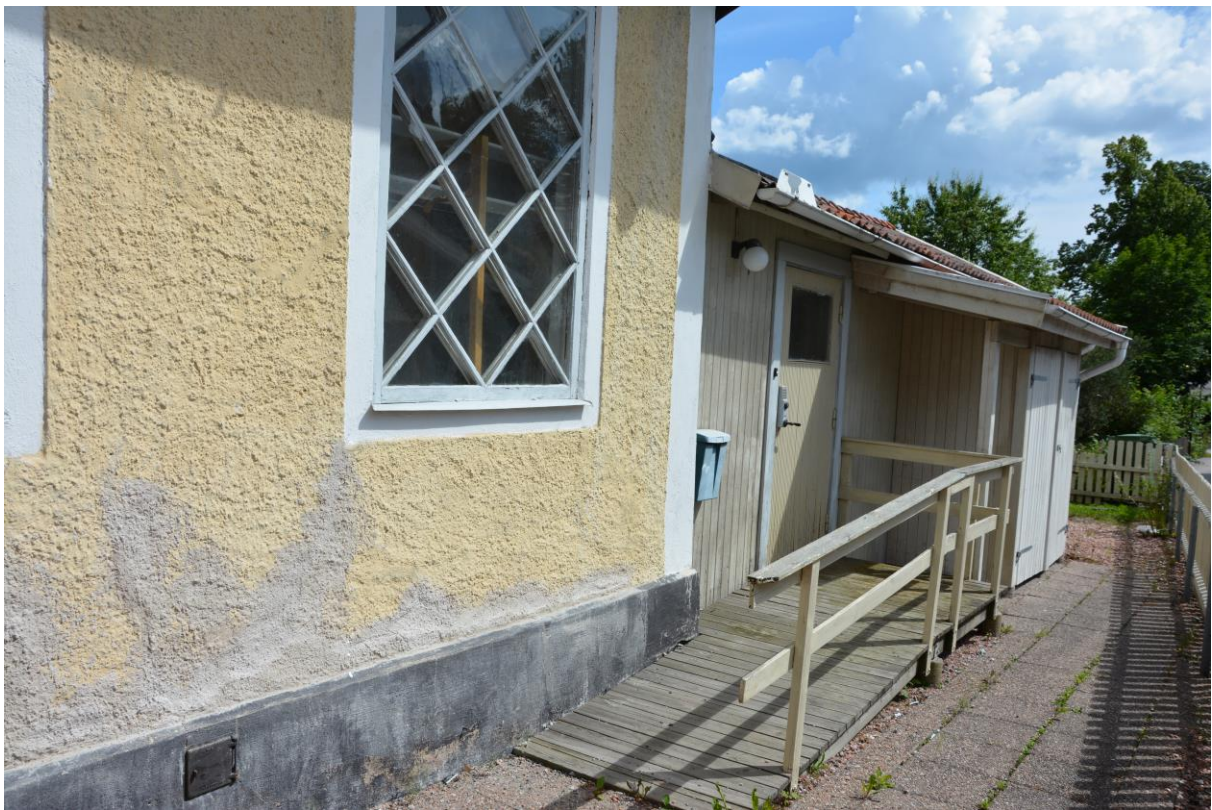
Bild 5. Tillgänglighetsanpassad entré vid tillbyggnaden. Vlm_kmvTL-205.

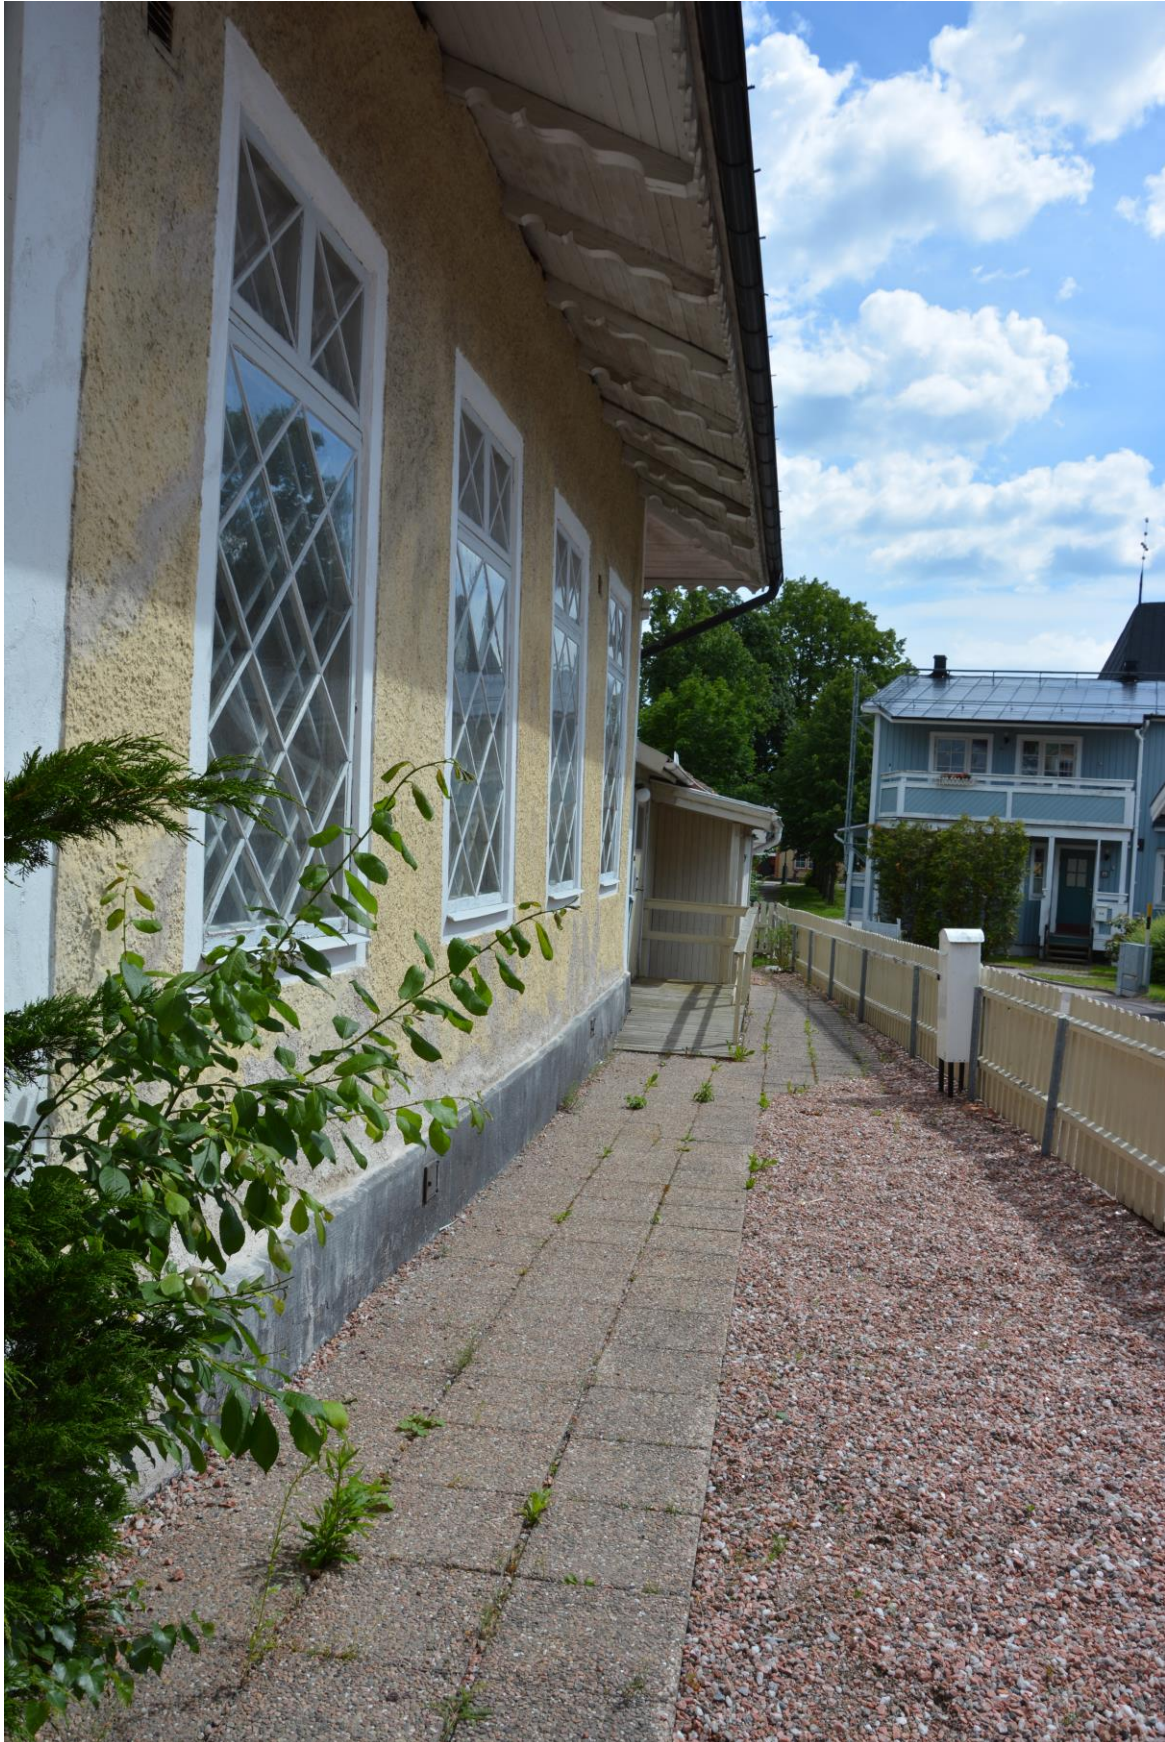
Bild 6. Den putsade fasaden, de vackra fönsterbågarna och takfotens snickarglädje. Vlm_kmvTL-218.

Exteriört är byggnaden välbevarad och bildar en arkitektonisk helhet, som utmärker sig som en solitär i gatubilden. Detaljer som bidrar till helheten är den putsade fasaden, de vackra fönsterbågarna och takfotens snickarglädje. Även fönstrens uttryck och byggnadsmaterialen är viktiga för det kulturhistoriska värdet. Byggnaden är en representant för det sena 1800-talets frikyrkoarkitektur och är ett tydligt exempel från Liberalismens stad som kännetecknas av den expansiva perioden i det svenska samhället som industrialismen medförde genom bland annat offentliga inrättningar som badhus och sjukhus, nya skolbyggnader och bildandet av folkrörelser som IOGT. Nytt för tiden var också anläggandet av parker i våra städer. Under perioden växte även frikyrkorörelserna i landet med bland annat missionsförbunden. Baptismen i Sverige började år 1848 i samband med att den första baptistförsamlingen bildades i Landa socken i Halland.

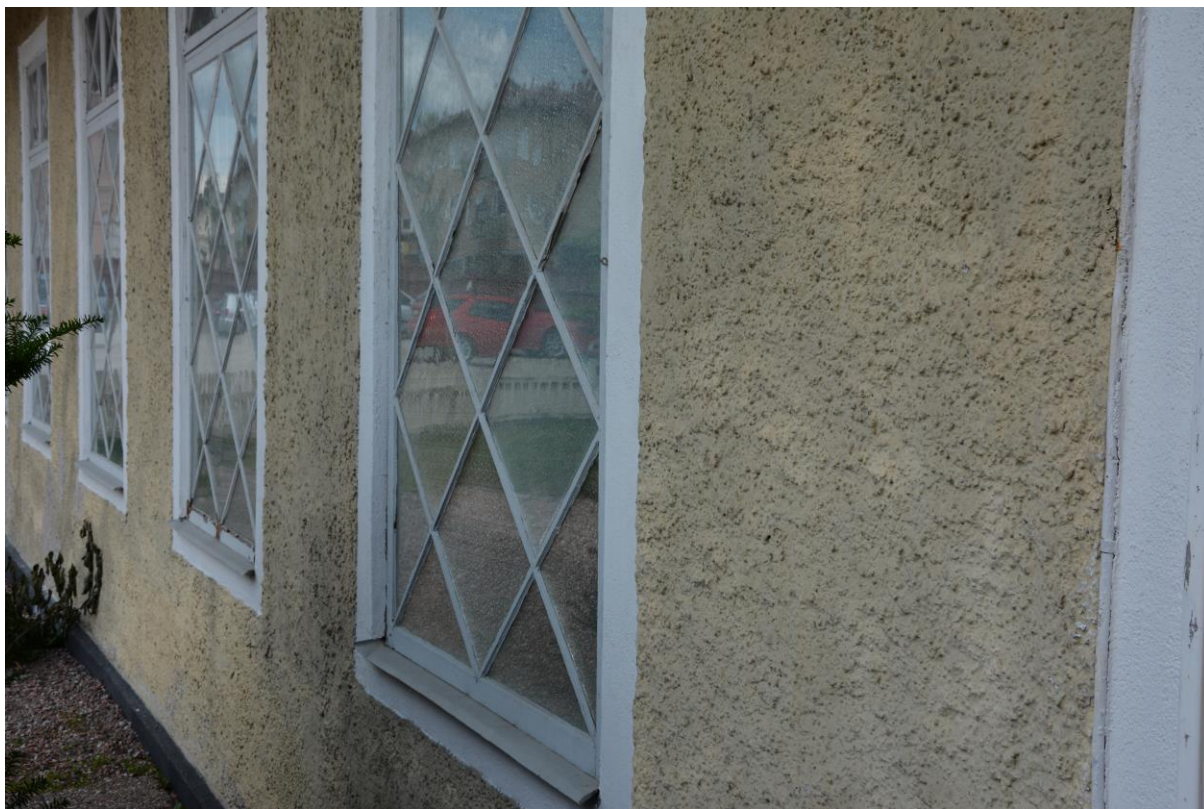
Bild 7. Fönstrens uttryck och byggnadsmaterialen är viktiga för det kulturhistoriska värdet.
Vlm_kmvTL-203.

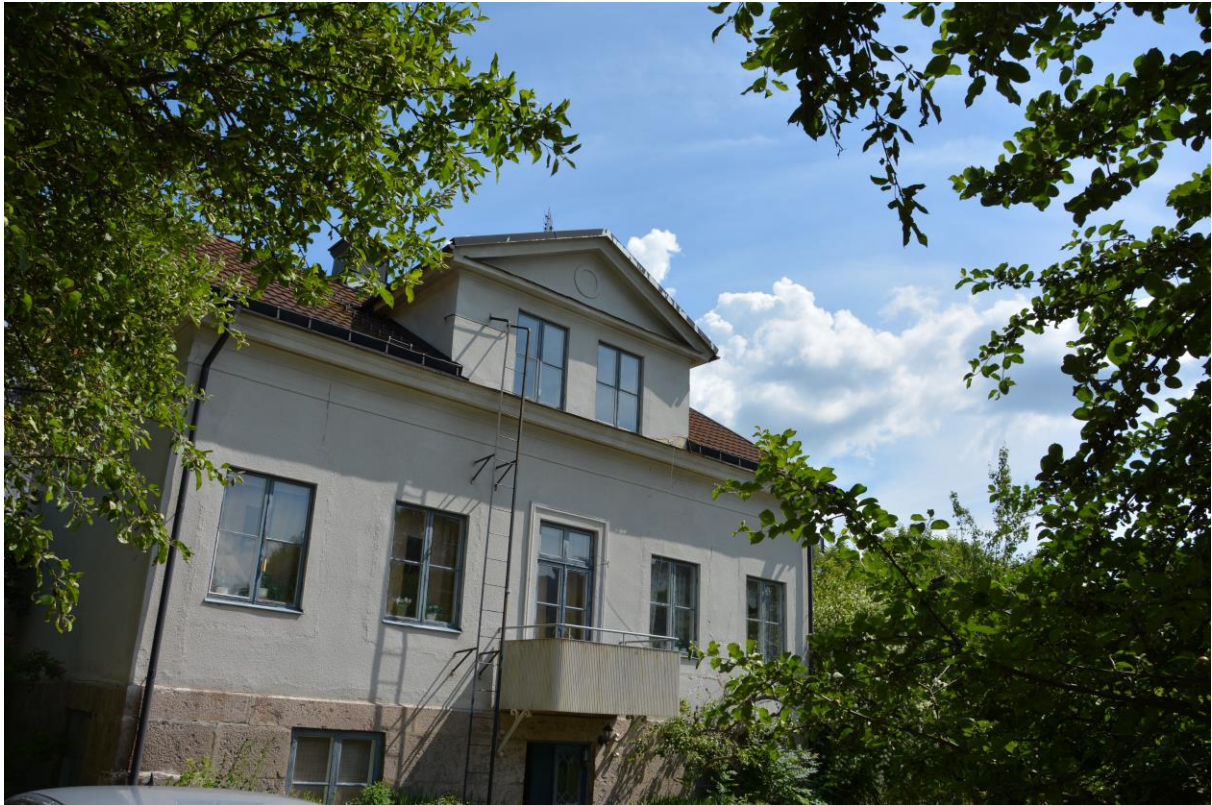
Bild 8. Bostadsbyggnaden från trädgården. Vlm_kmvTL-201.

Tvåfamiljshus från 1880 i ett och ett halv plan med källare. Naturstensgrund och putsad grå fasad. Fönstren är blågrå enkla tvåluftsågar med fyra rutor i källarplan och kopplade tvåluftsågar med fyra rutor i bostadvåningarna. Sadeltak med tegel.

Byggnaden och dess trädgård uppvisar *ett högt kulturhistoriskt värde* baserade på *byggnadshistoriska* och *miljöskapande värden*.

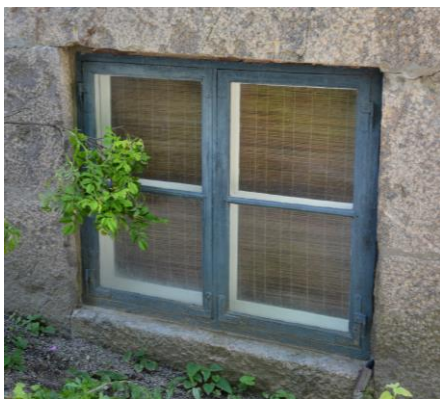
Bild 9. Bevarade enkelfönster i källarplan. Vlm_kmvTL-200

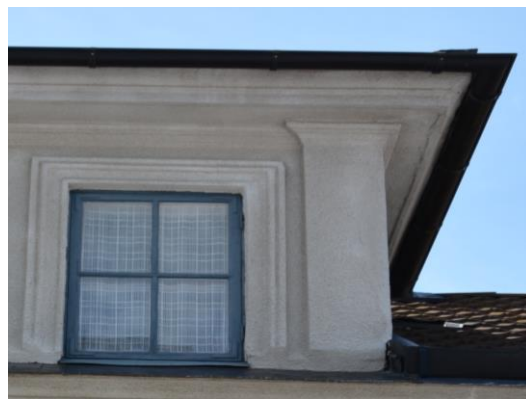
Bild 10. Bevarade enkelfönster på övervåningen. Vlm_kmvTL-211

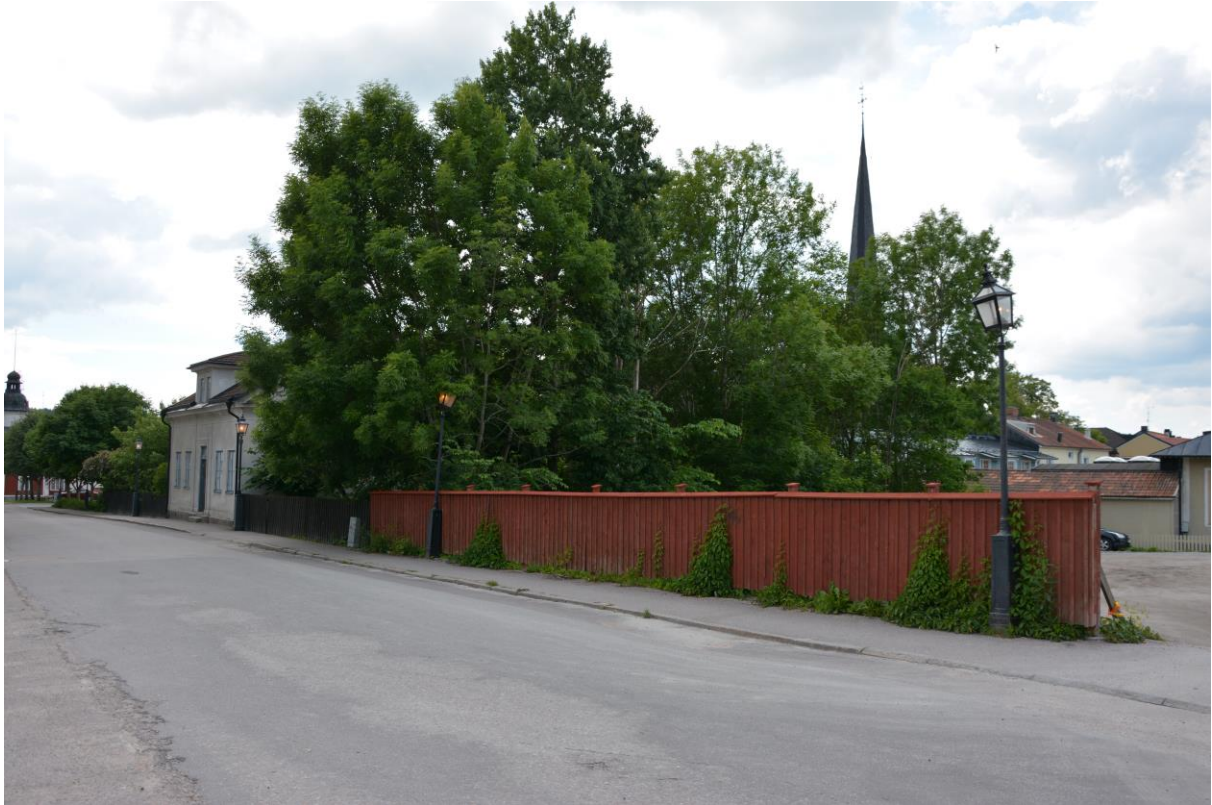
Bild 11. Hökenbergs gränd. Gropgården 5 är en grön oasis i stadsmiljön.
Vlm_kmvTL-192

Byggnaden och den prunkande trädgården bidrar till ett helhetsintryck i den kringliggande miljön som tillsammans är värdefull som en viktig del av Liberalismens stad. Den bildar en del av ett ”gytter” av byggnader som förstärker stadsmiljöns årsringar från det sena 1800-talet som en viktig period för Arbogas ekonomiska utveckling. Även om det gjorts vissa förändringar och tillägg under 1900-talet har byggnaden en äldre, bevarad karaktär med traditionella byggnadsmaterial och proportioner, som gör byggnaden viktig ur ett pedagogiskt perspektiv. Förändringarna i byggnaden visar snarast på en historisk kontinuitet genom att vara tydligt avläsbara. Huset har fungerat som ett generationsboende, vilket visar på kontinuitet och social hållbarhet, som är svår att möjliggöra i dagens bostadsbyggande. Den något vildvuxna trädgården fungerar som en oas och är miljöskapande som en grön lunga i centrala Arboga.

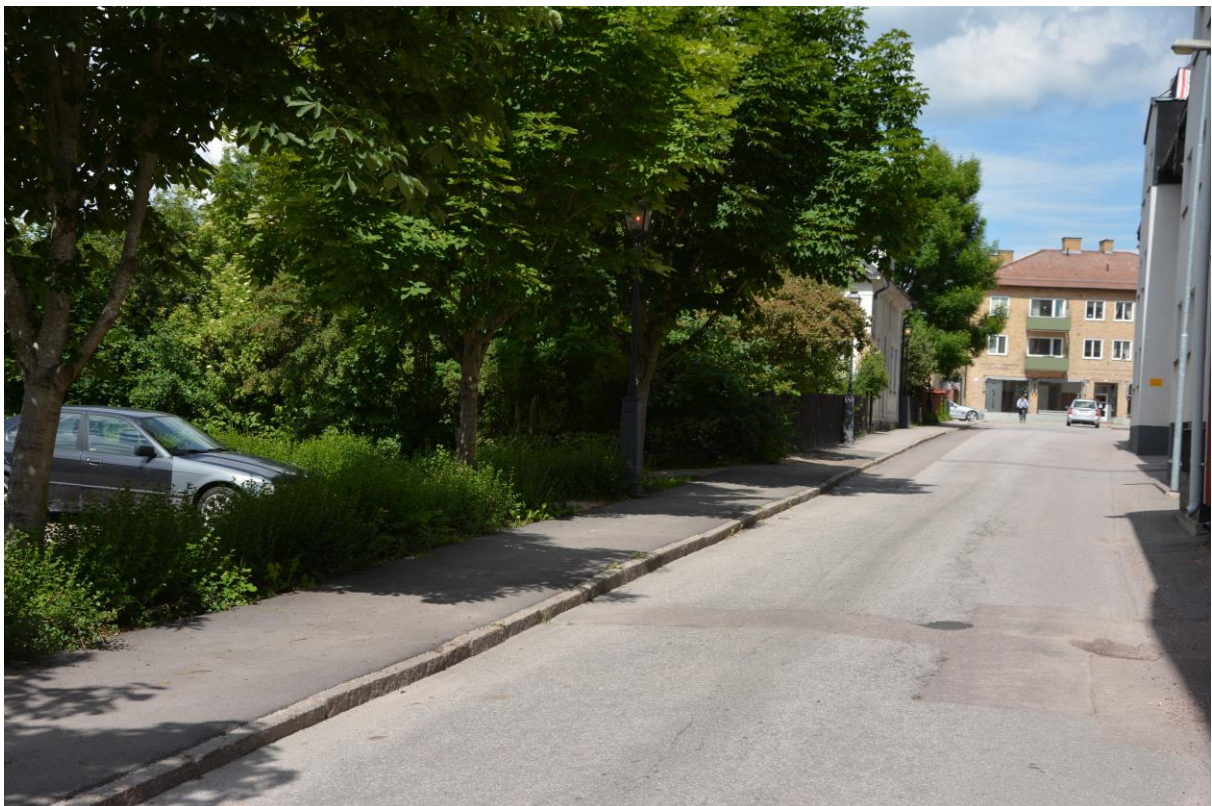
Bild 12. Hökenbergs gränd. Gropgården 5 är en grön oasis i stadsmiljön.
Vlm_kmvTL-188

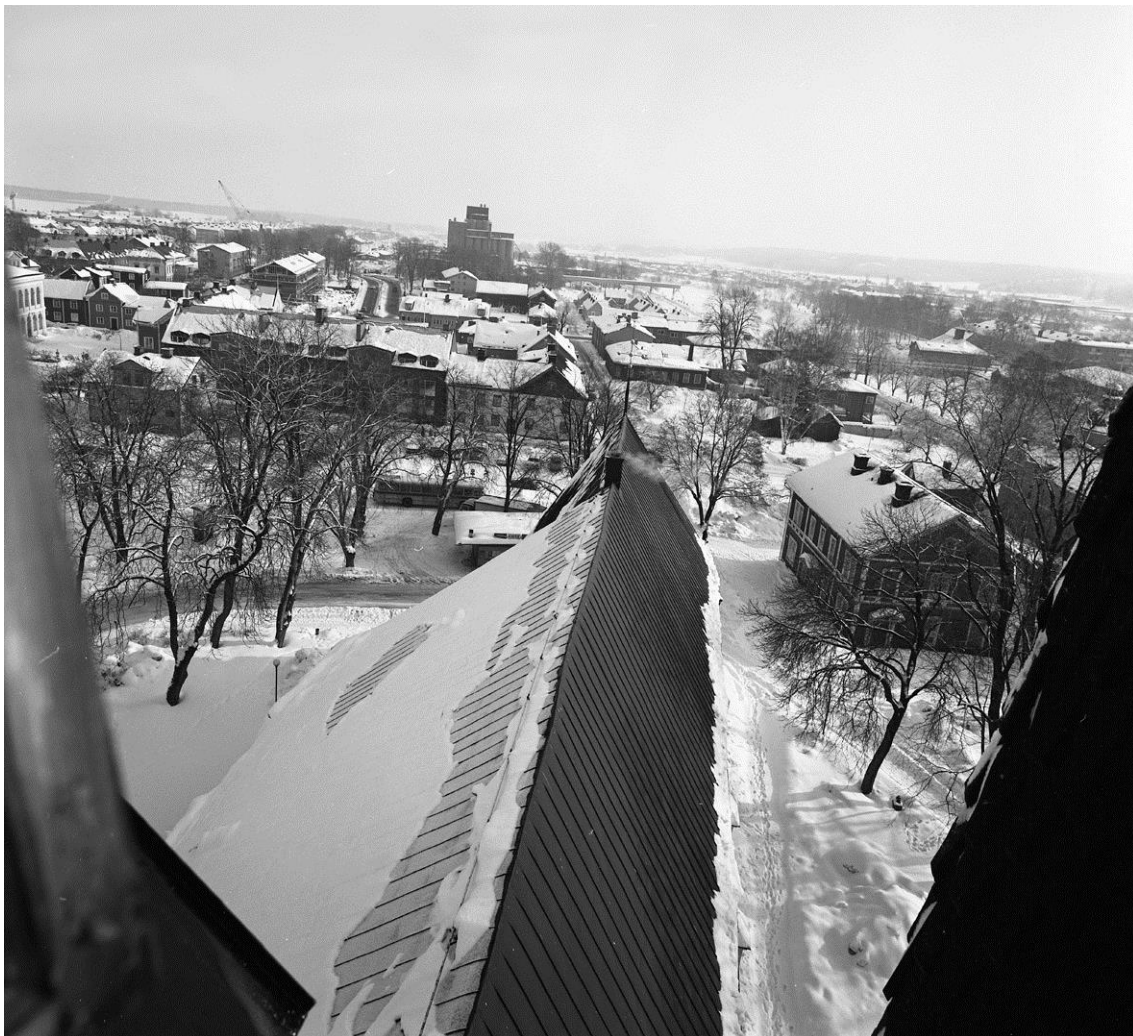
Bild 13. Till vänster Gropgården 5. Vy från Heliga Trefaldighetskyrkans kyrktorn februari 1977. Fotografiet är taget av Reinhold Carlsson. Bilden finns i Arboga kommuns arkiv.

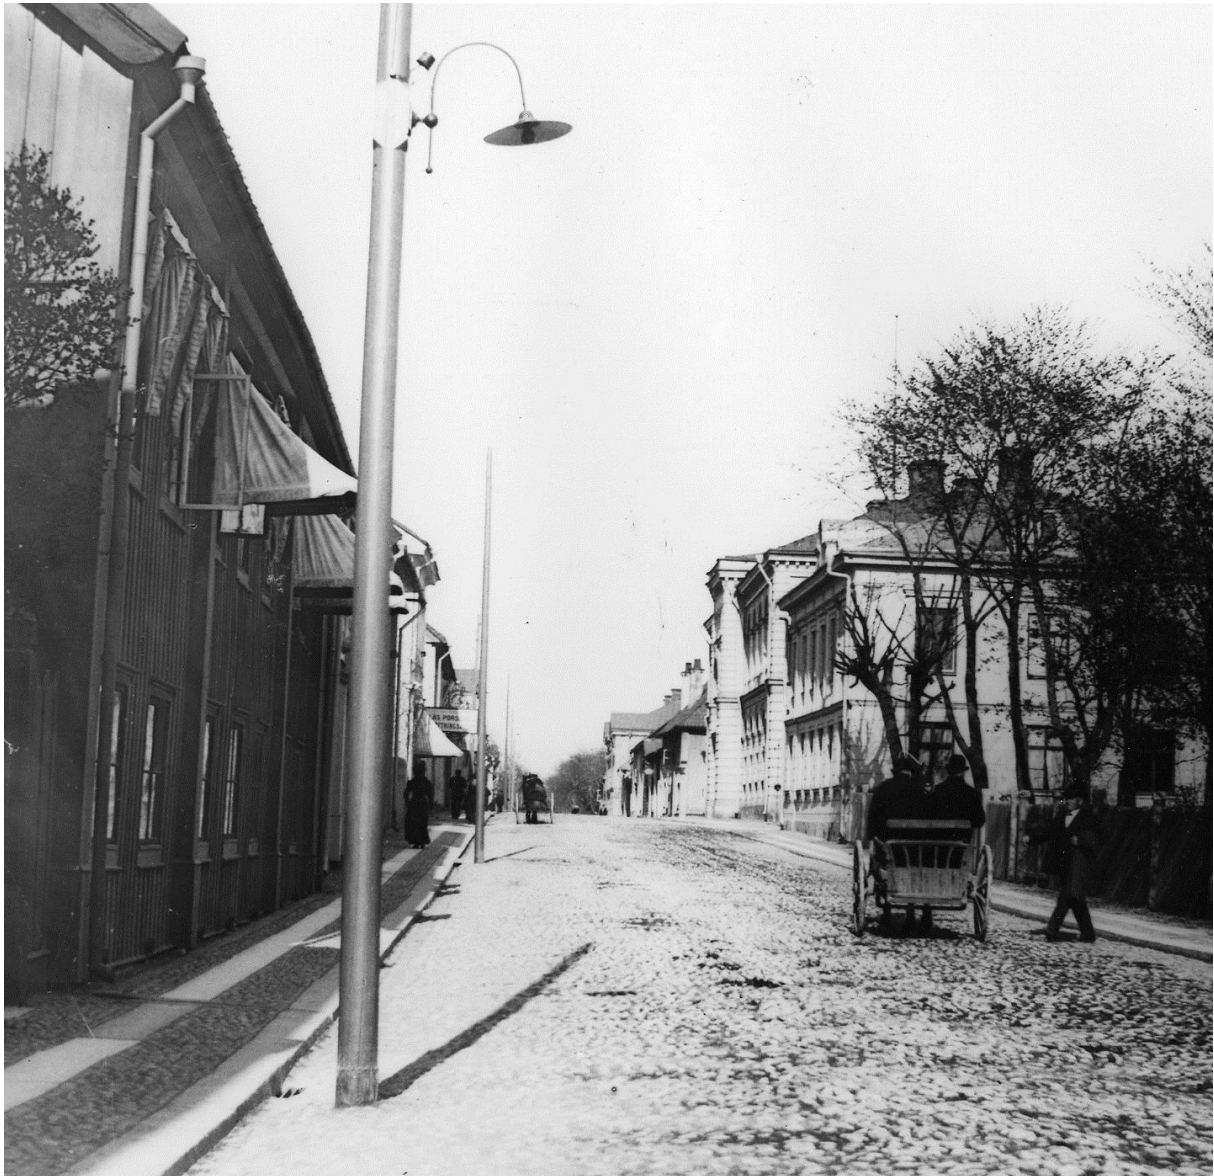
Bild 14. Bilden visar Nygatan mot öster. Huset till höger är J A Lundbergs hus vilket numera är rivet. På fastigheten Grogården 4 finns i dag en parkering. Bilden finns i Arboga museums fotoarkiv.

Förändringarna av blandad funktionsindelning i detaljplanen ses som positivt ur ett kulturhistoriskt perspektiv genom att det ger nya möjligheter att utveckla området med blandade verksamheter som boende, kontor, utbildning och lokaler, vilket leder till ökade förutsättningar för en trygg och levande blandstad i Arboga innerstad i enlighet med byggnadsordningens och översiktsplanens intentioner.

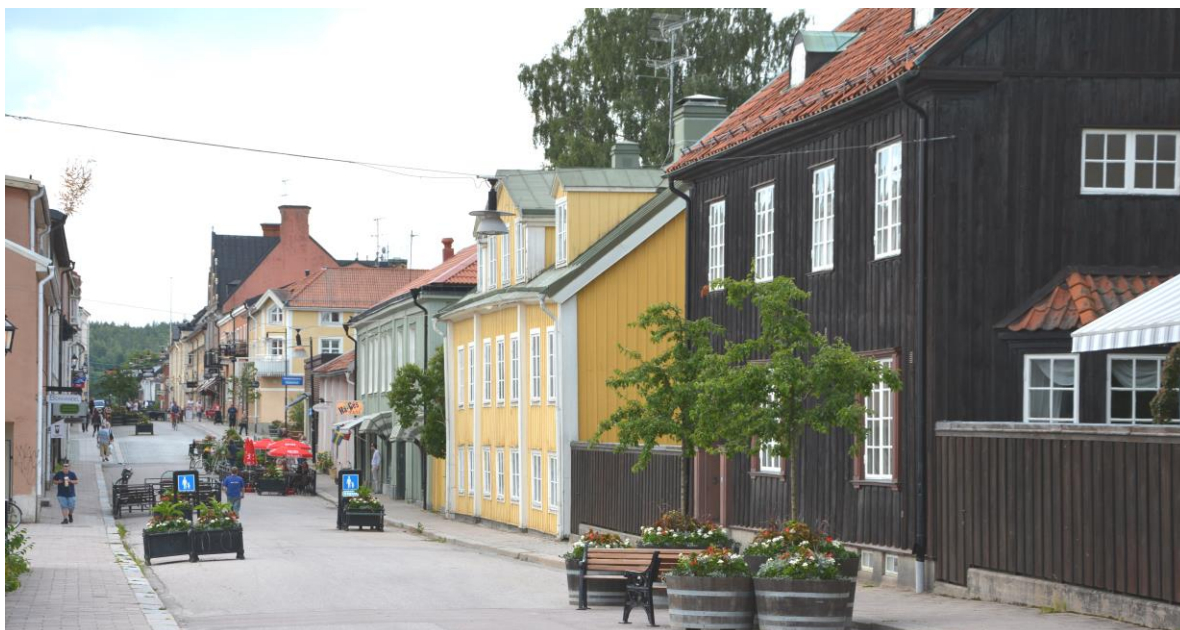
Bild 15. Nygatan mot väster. Området har en småskalig heterogen karaktär med fristående byggnader. Till vänster ligger rivningstomtens parkeringsplats och Baptistkyrkan. Vlm-kmvTL-196.

Ur ett kulturhistoriskt perspektiv, med utgångspunkt i områdets historia, karaktär och identitet, är det också angeläget att fastighetens och områdets heterogena särprägel med fristående byggnadsvolymer bevaras. Det är miljöskapande för hela innerstaden och markerar området som en del i Liberalismens stad. För att säkerställa detta bör de berörda byggnaderna bevaras och restaureras samtidigt som rivningstomten Gropgården 4, i dag parkeringsplats, bör kunna utvecklas med ny bebyggelse i 3 våningar, för att skapa en ny årsring som markerar vår samtid i stadsmiljön.

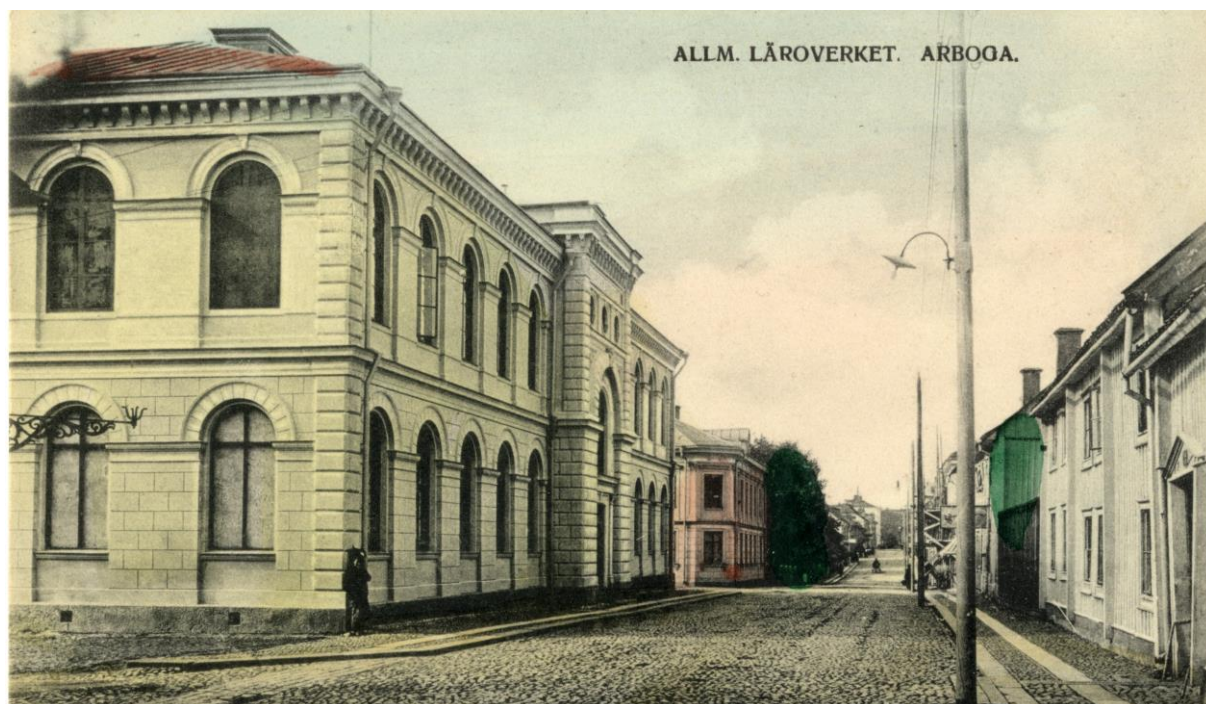
Bild 16. Nygatan mot väster under tidigt 1900-tal. Bilden finns i Arboga museums fotoarkiv.

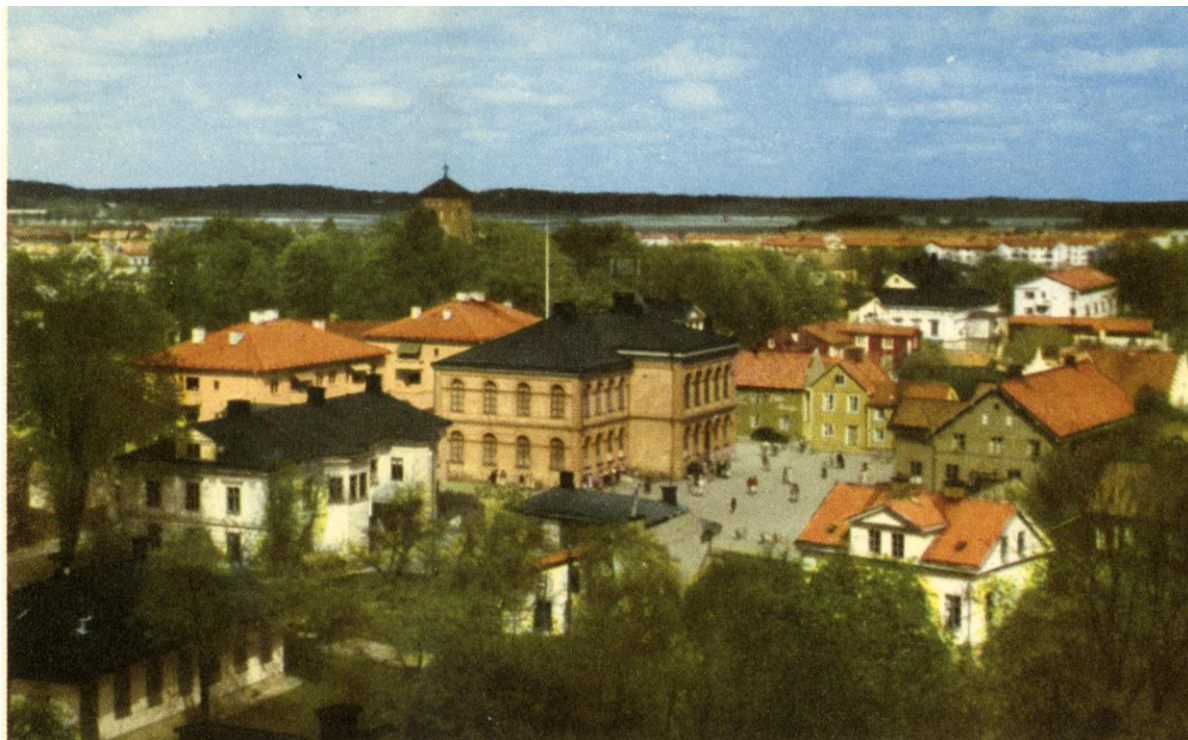
Bild 17. Vy över Grogården 3, 4 och 5. Bilden finns i Arboga museums fotoarkiv.

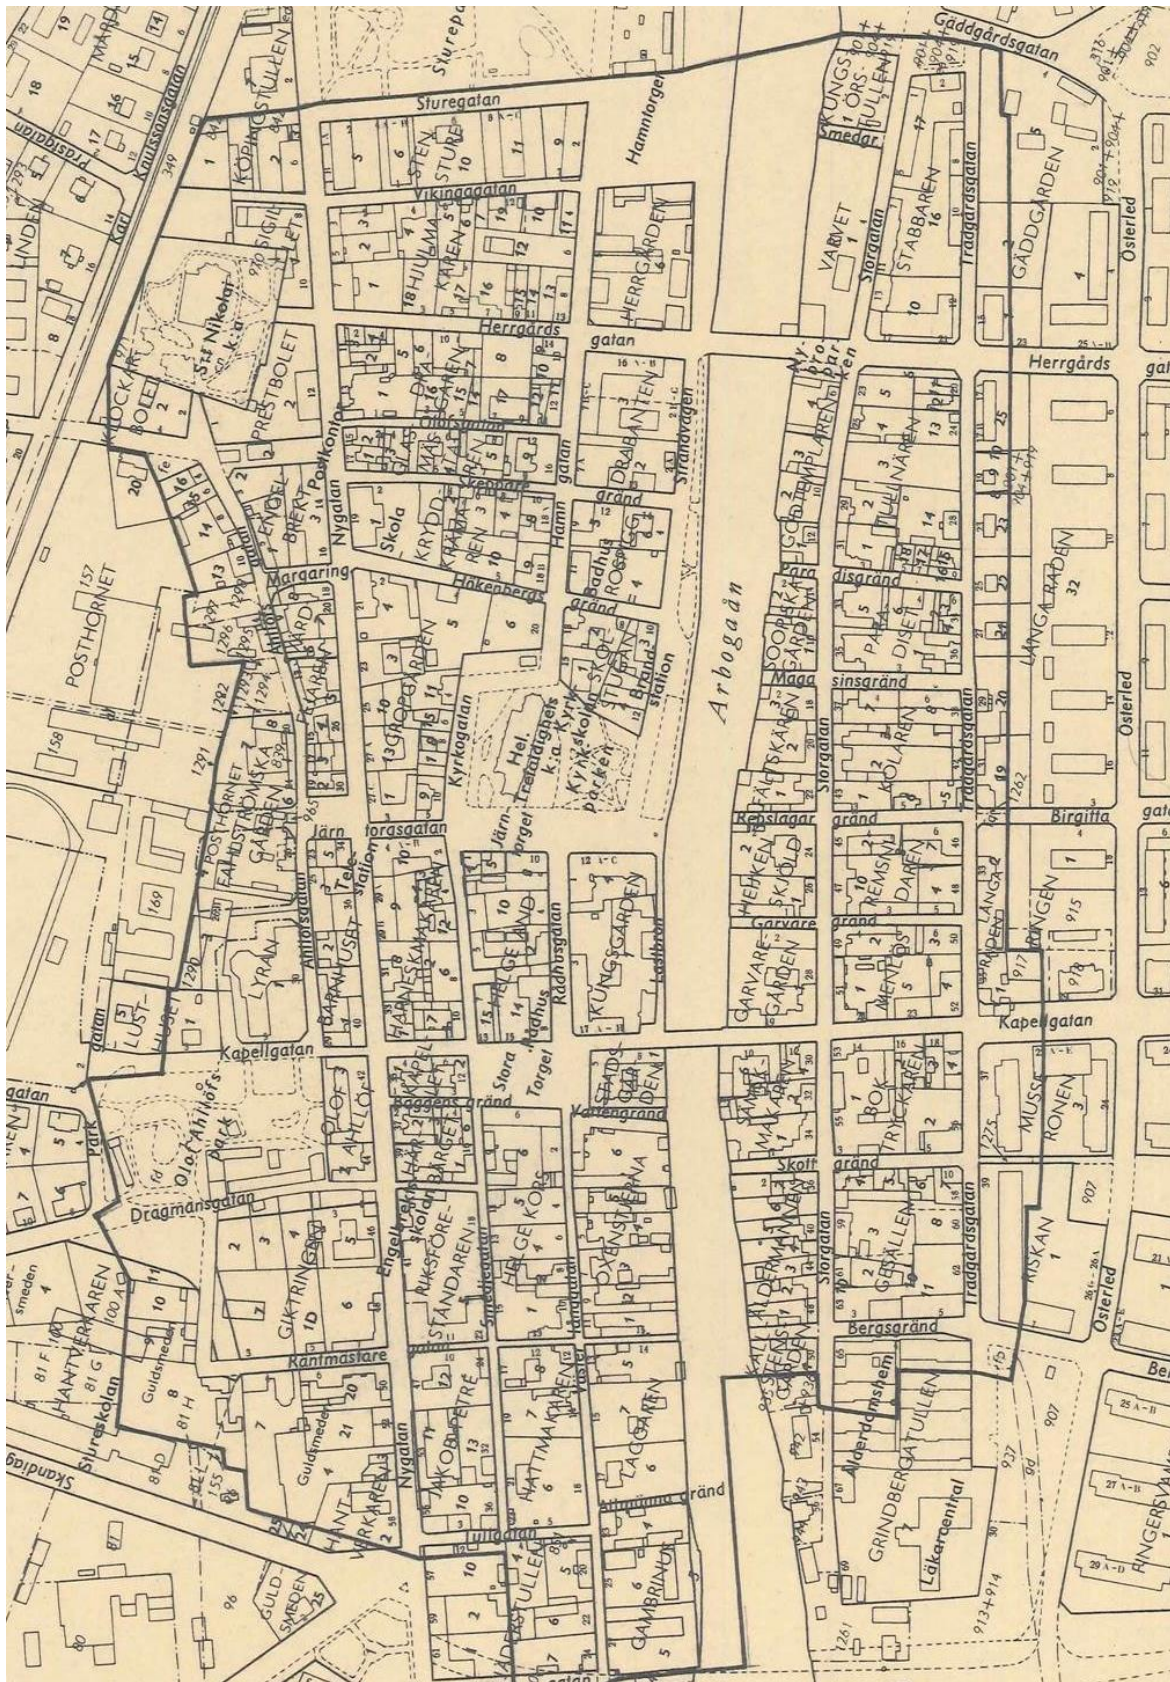
Kartan visar stadsgränsen år 1879.

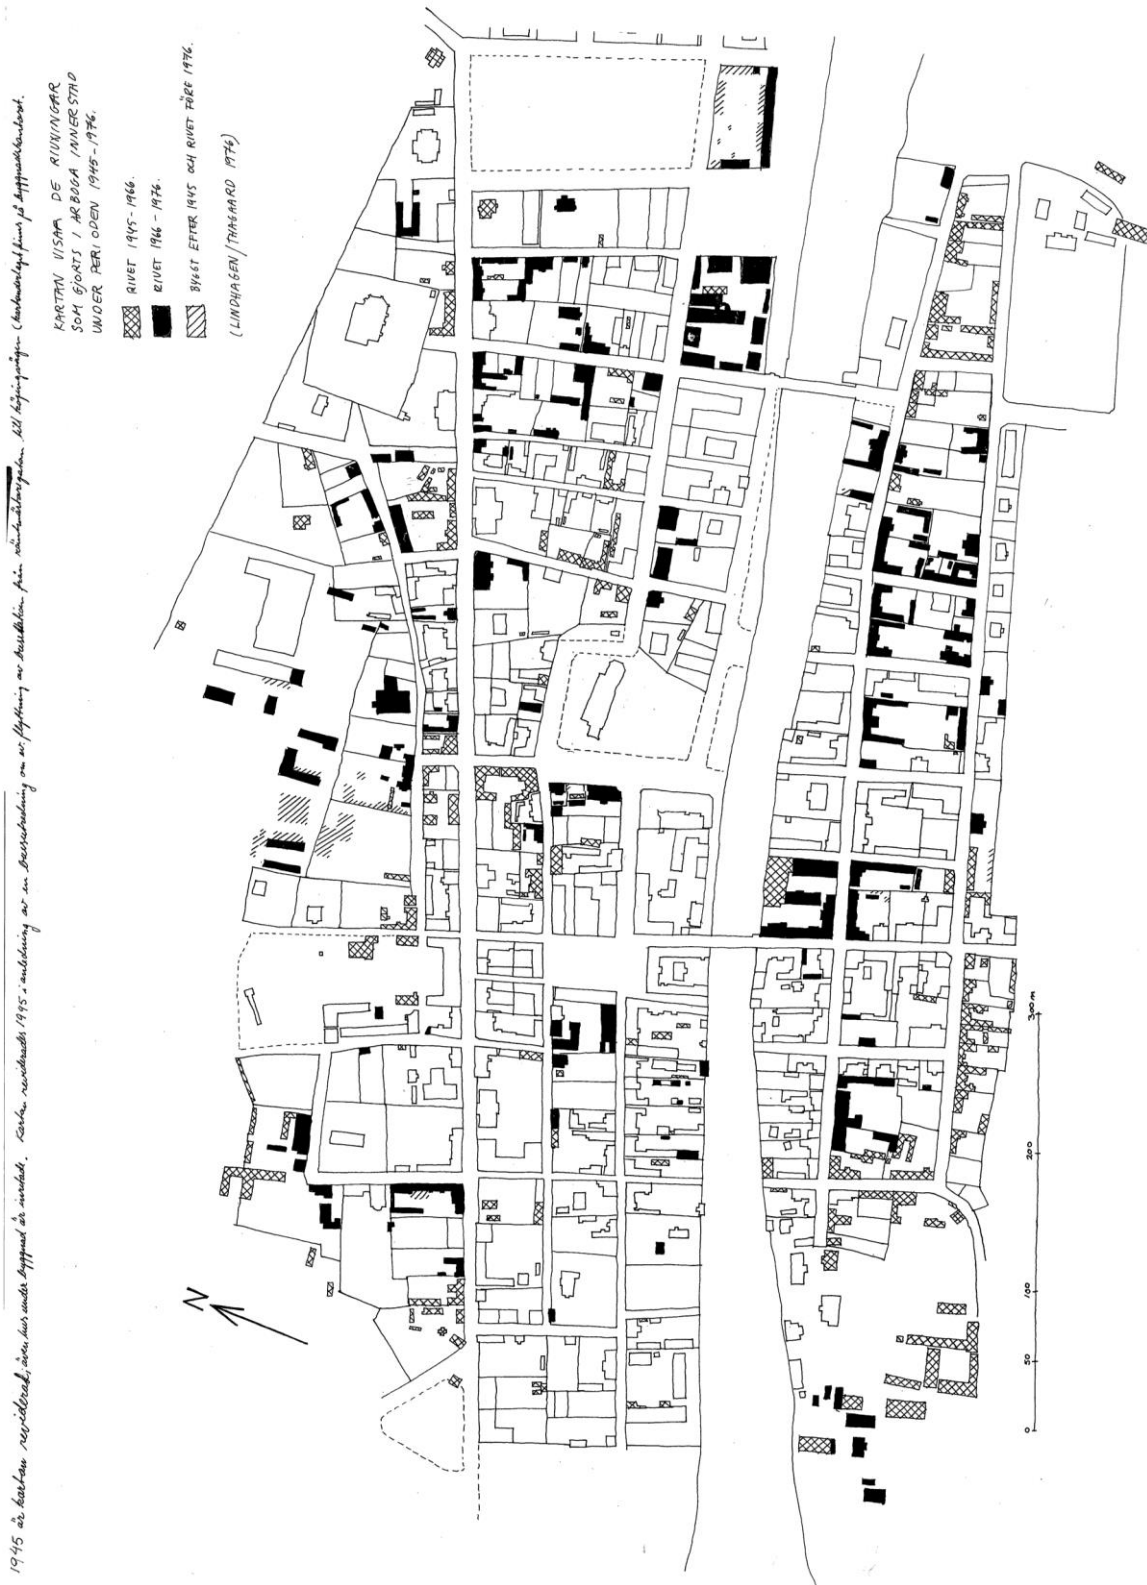
Kartan visar rivningar i Arboda innerstad under perioden 1945-1976.
