# Kulturmiljöprogram

NORBERGS KOMMUN | VÄSTMANLANDS LÄN

DEL 2: BYBESKRIVNINGAR

ETT SAMVERKANSPROJEKT MELLAN NORBERGS KOMMUN, VÄSTMANLANDS LÄNS MUSEUM OCH LÄNSSTYRELSEN I VÄSTMANLANDS LÄN

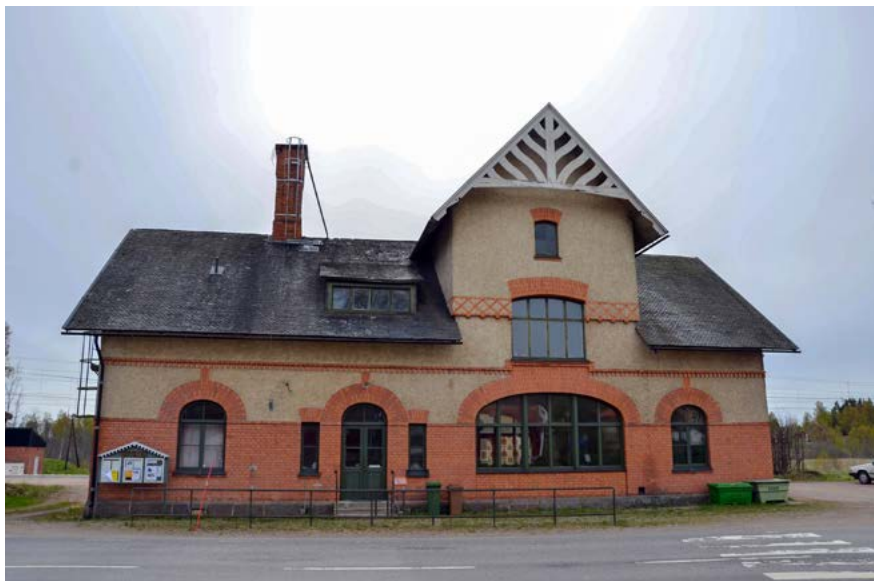
■ Järnvägsstationen i Bennebo bykärna och stationssamhälle ritades av Folke Zettervall, chefsarkitekt vid SJ och byggdes år 1900. Foto: Vlm-nbgehw-384.

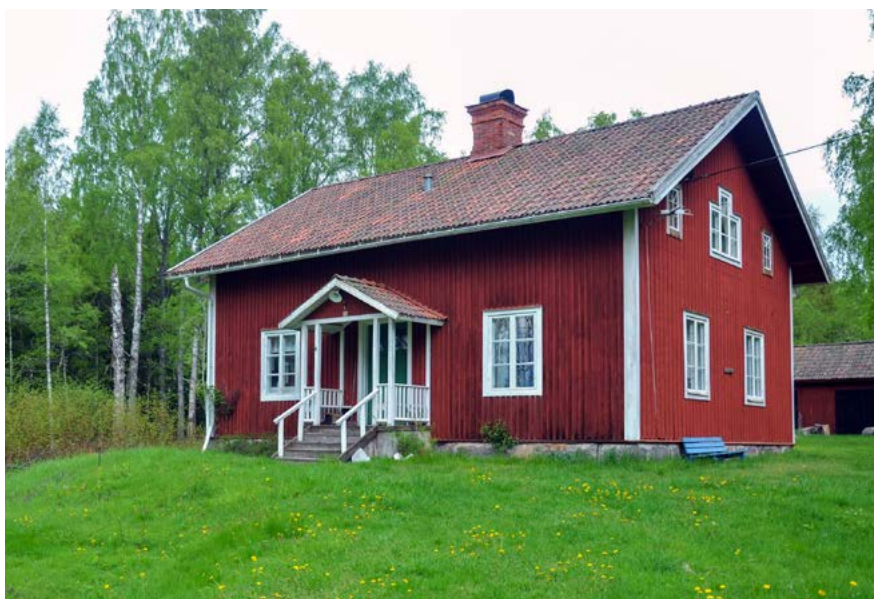
■ Nybygget, välbevarat bostadshus från 1800-talets slut. Foto: Vlm-nbgehw-664.

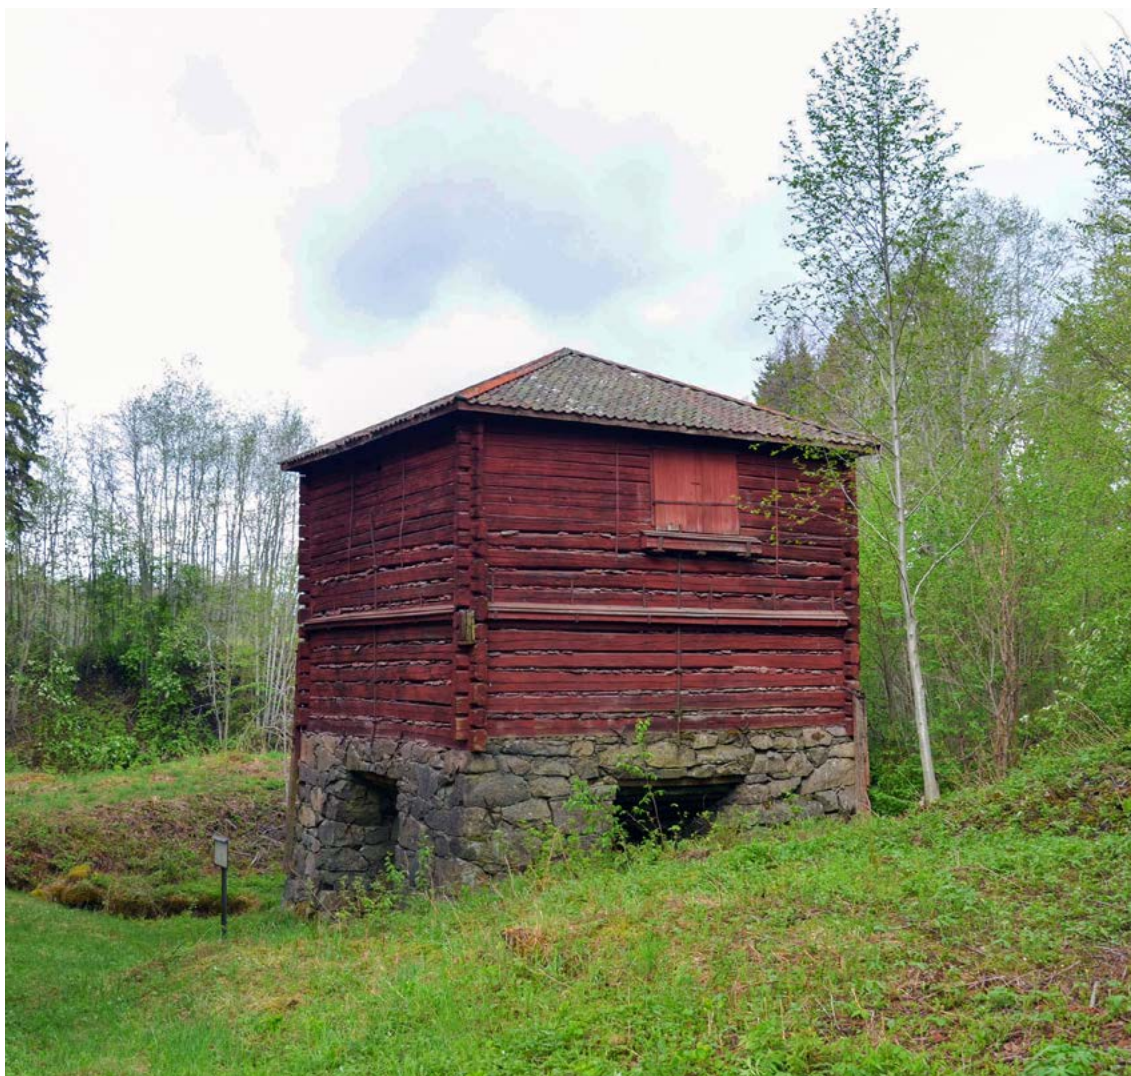
■ Enda kulturhistoriskt värdefulla bebyggelsen inom byägans del av Hästbäck-Landforsen-Örbäck. Restaurerad mulltimmerhytta vid Landforsen. Foto: Vlm-nbgehw-632.

Den nuvarande mulltimmerhyttan, som ligger i en djupt nedskuren åfåra, uppfördes 1785 och blåstes ned på 1840-talet. Den utgörs av en välbevarad och restaurerad byggnad i rödmålat timmer på hög stengrund. Byggnaden har ett flackt valmat tegeltak. Vid hyttan finns bland annat lämningar efter kolhus, rostar och hammare varav en gavel till en hammare står kvar. År 1767 flyttar Engelsbergs bruk verksamheten från den nedre av hamrarna vid forsen och 1851 övergår produktionen vid den övre hammaren till Högfors bruk. Området ingår numera som ett besöksmål i Ekomuseum Bergslagen. Hyttan har blivit restaurerad då bland annat ett tak byggdes för att skydda pipan mot vittring. Brofästena efter den höga bro som gick över Svartån är fortfarande synliga liksom rester efter hammare och kolhus.

Vid Landforsens hytta, belägen öster om bäcken finns en restaurerad mulltimmerhytta, se beskrivning ovan, och omfattande lämningar efter hyttbacke, rostgropar, hammarsmedja samt byggelslämningar efter den herrgårdsliknade gård som legat här. Väster om bäcken, mitt för Landborsens hytta ligger Hästbäcks hytt- och hammarområde, se vidare under Hästbäck. Nordöst om hyttområdet finns lämningar av ett malmupplag i en åker. Denna hytta och hammare ska vara anlagd vid början av 1600-talet.

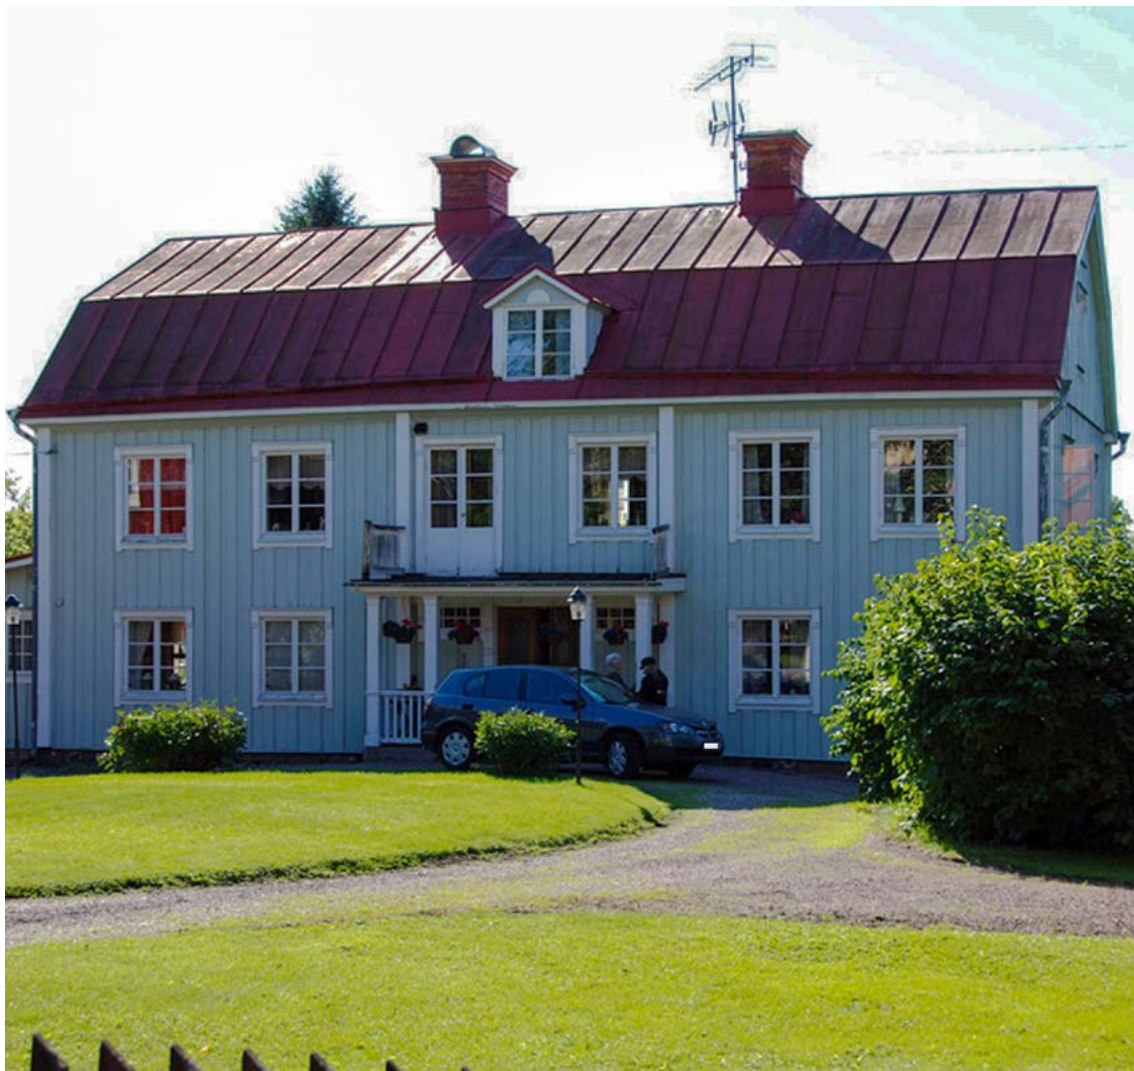
■ Matts-Ersgårdens mangårdsbyggnad från år 1856. Foto: Vlm-nbgfe-81.

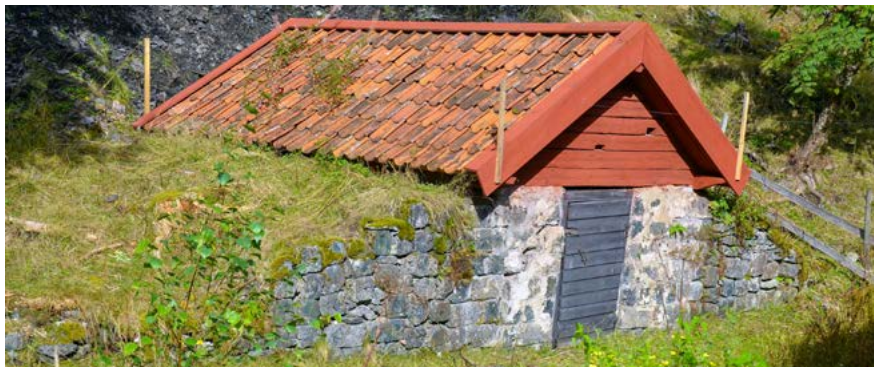
■ Dynamitkällare i slaggsten. Foto: Vlm-nbgfe-1014.

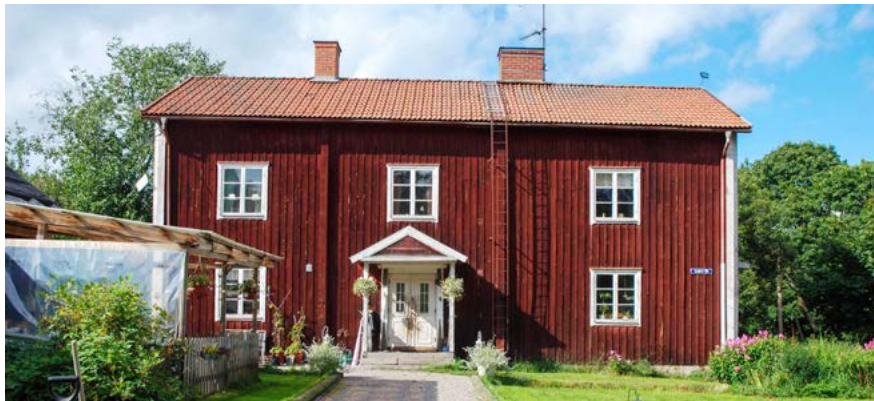
■ Södergården, senare kallad Anders Ols, byggd 1852. Foto: Vlm-nbgtn-135.

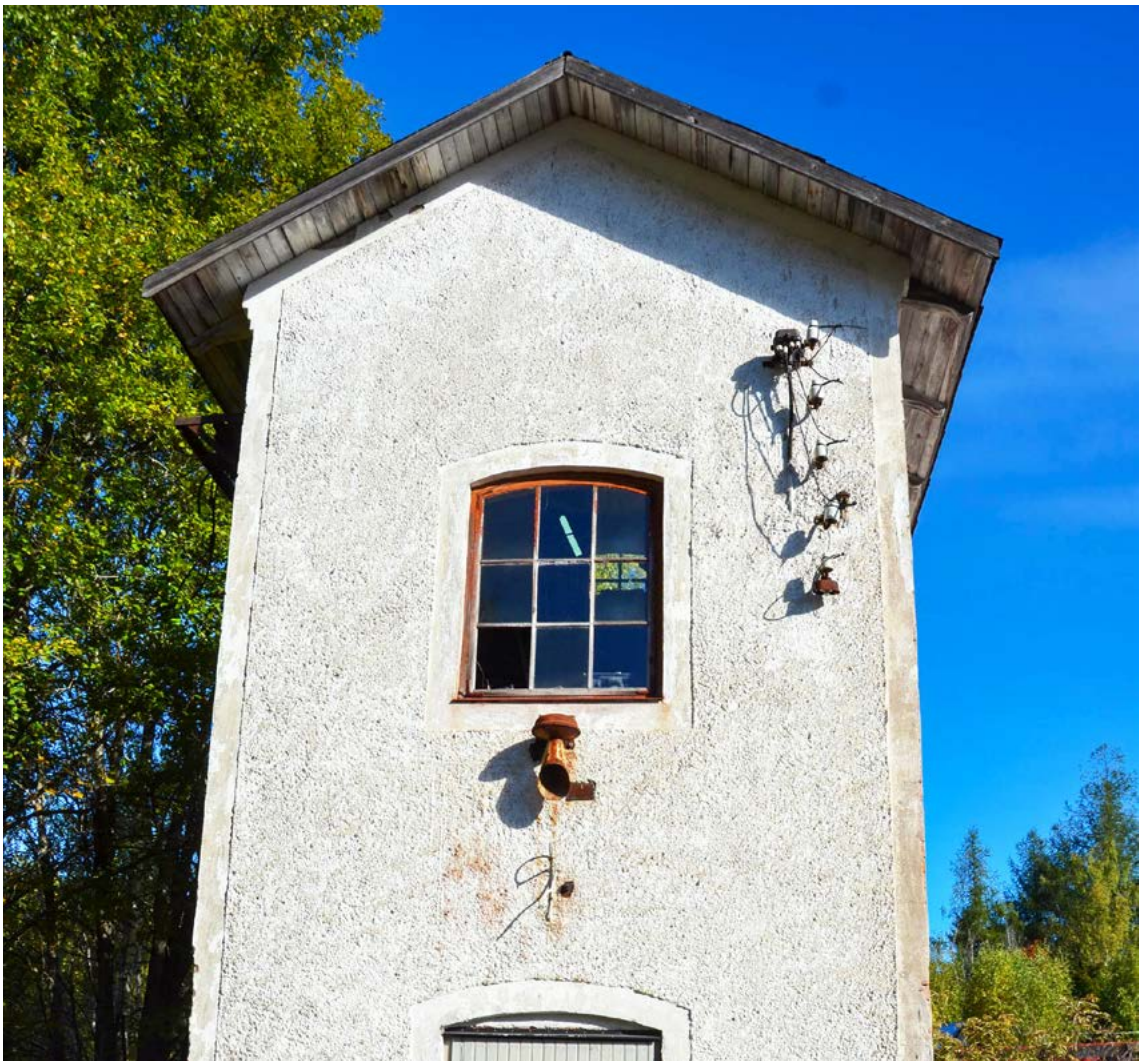
■ Transformatorbyggnad med putsade fasader vid Bondgruvan från 1800-talet. Foto: Vlm-nbgbsb-1402.

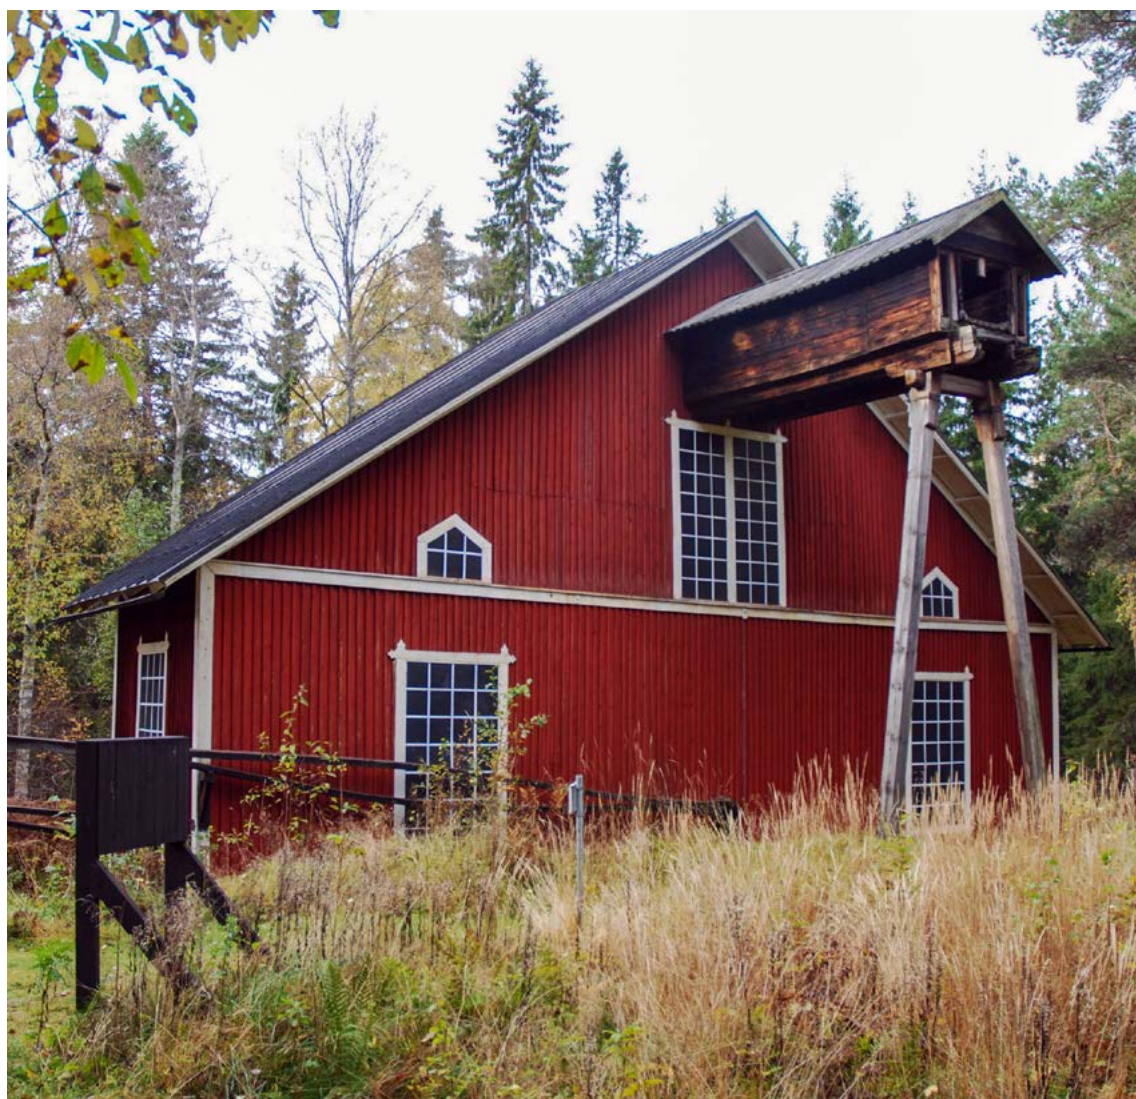
■ Byggnadsminnet Polhemshjulet med stora blindfönster sedd från norr. Foto: Vlm-nbgm-759.

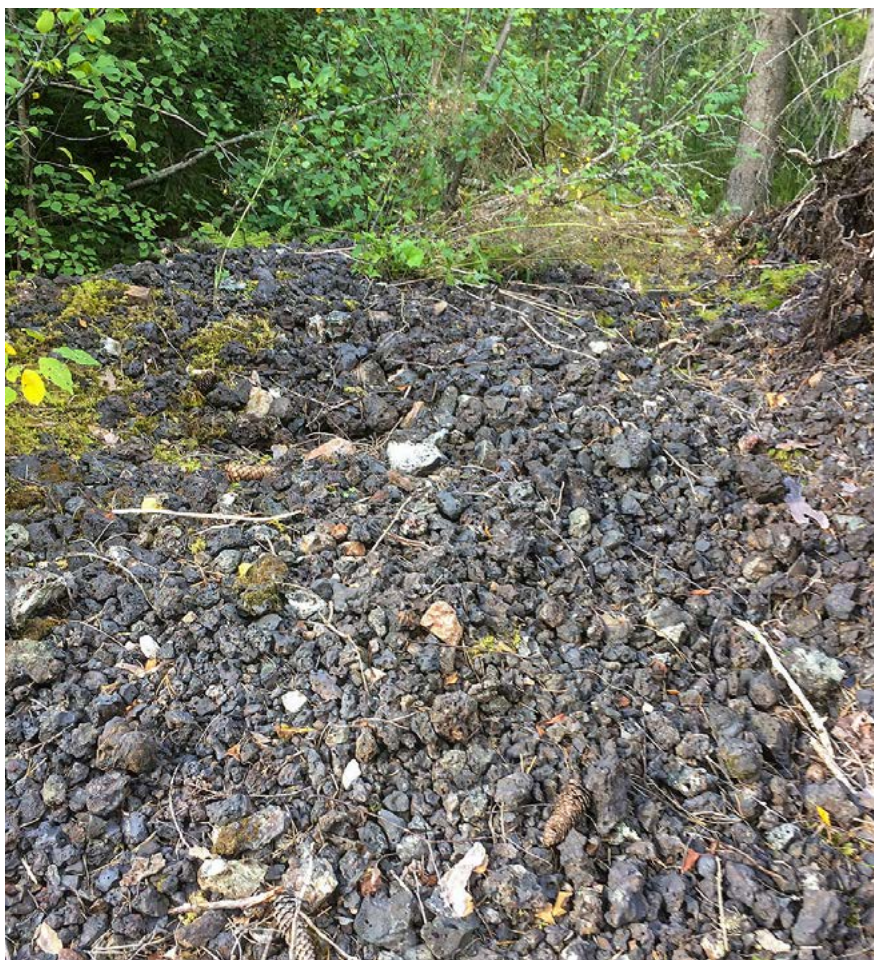
■ Innanför västra änden av den långsmala Toftsjön finns lämningarna av en tidigt övergiven utmarkshytta med ett flertal olika bergshistoriska lämningar: En hyttruin, en malmbacke, en slaggvarp med masugnsslagg, en rostningsgrop, två färskningshårdar med slaggvarp, två slaggvarp med färskningsslagg, en vattenränna, en dammvall, en tidigare damm, fyra husgrunder, varav en med tillhörande källargrop, samt en terrassering. På bilden syns exponerad masugnsslagg på den stora slaggvarpen vid hyttruinen. Foto: Ronnie Jensen.
