Köpings Mekaniska Verkstad

- fönster- och fasadrenovering på Gamla verkstaden 2004-2005

Antikvarisk kontroll

Kv. Valhall 2
Köpings socken
Västmanlands län

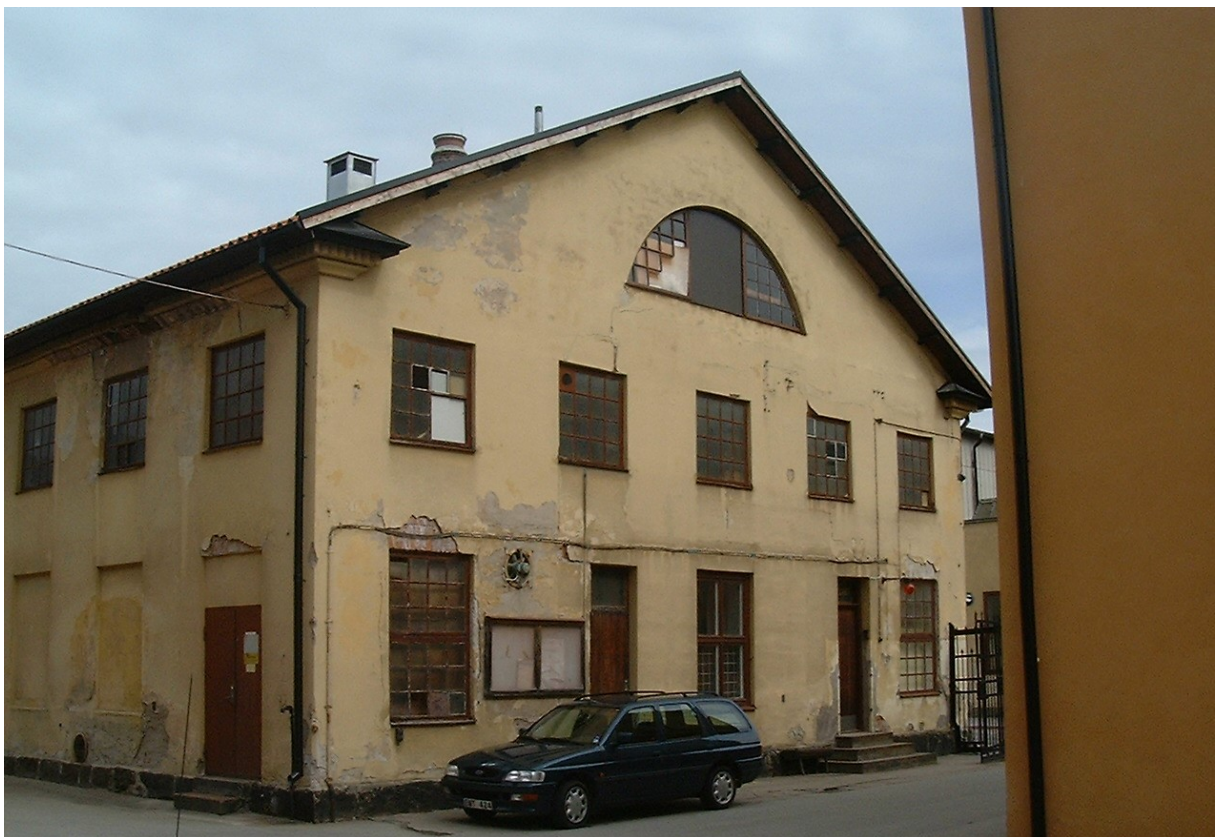
2. Gamla verkstadens södra fasad innan renoveringsåtgärderna. Foto: Ove Eriksson, BKL.

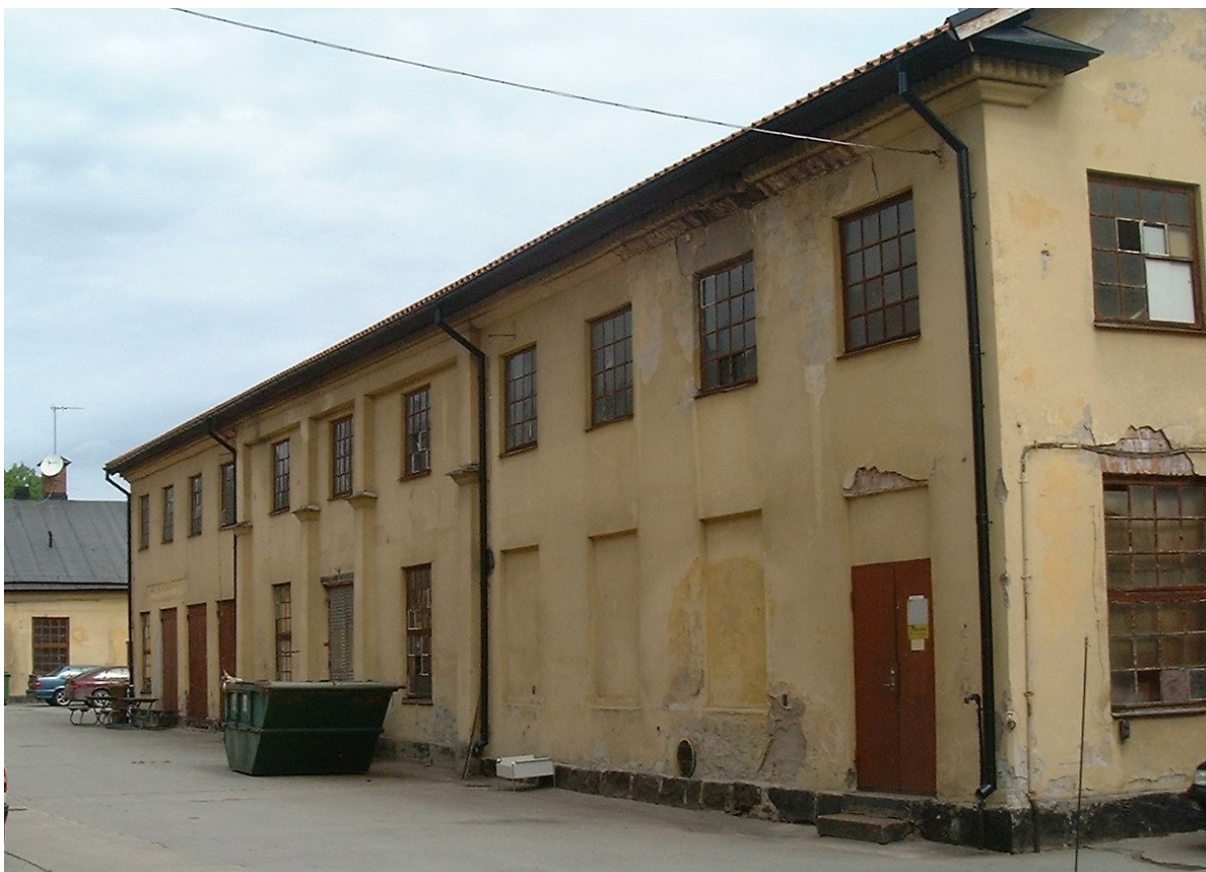
3. Gamla verkstadens fasad mot innergården och delar av södra fasaden, innan renoveringsåtgärderna.
Foto: Ove Eriksson, BKL.

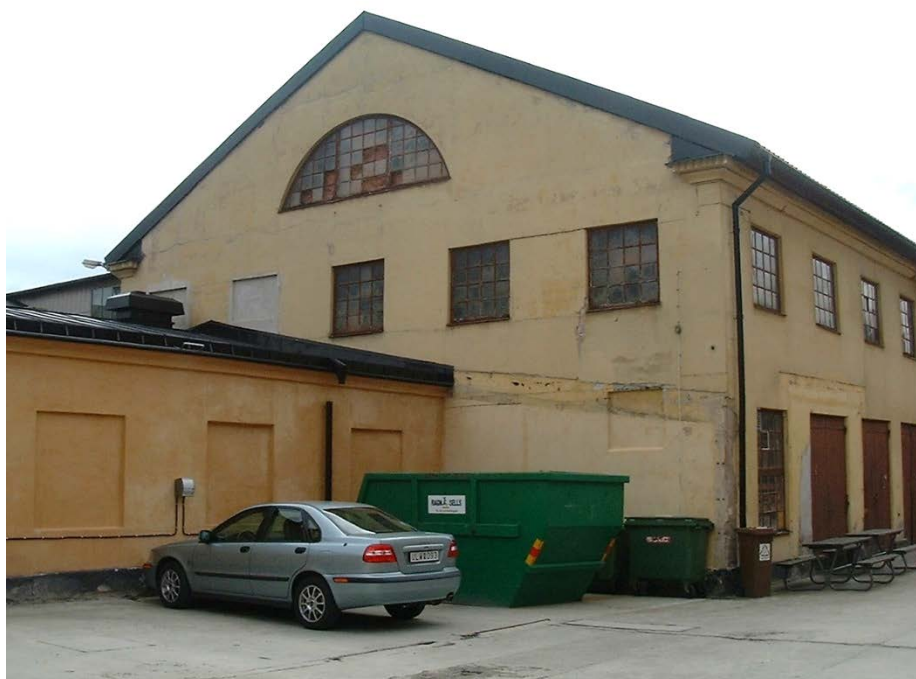
4. Norra fasaden innan renoveringsåtgärderna.
Foto: BKL, Ove Eriksson

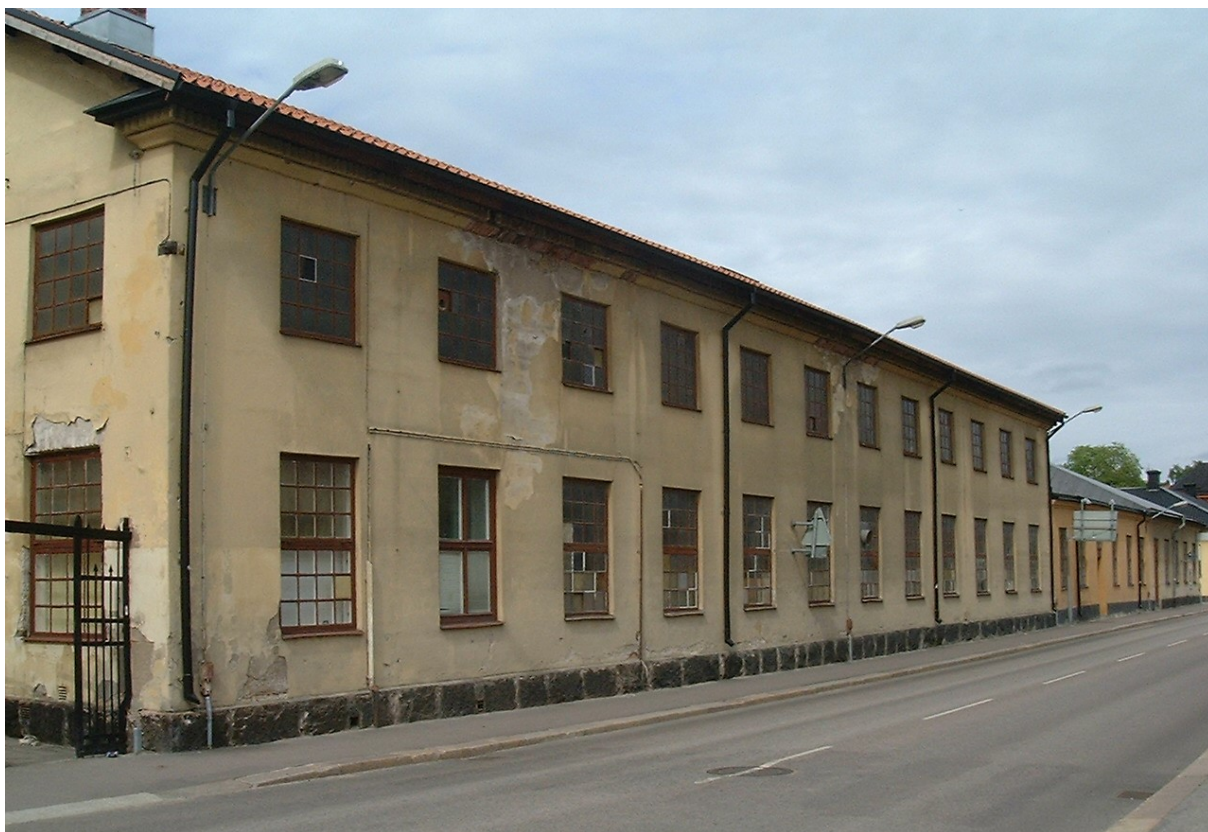
5. Gamla verkstadens fasad mot Glasgatan, innan renoveringsåtgärderna. Foto: BKI, Ove Eriksson.

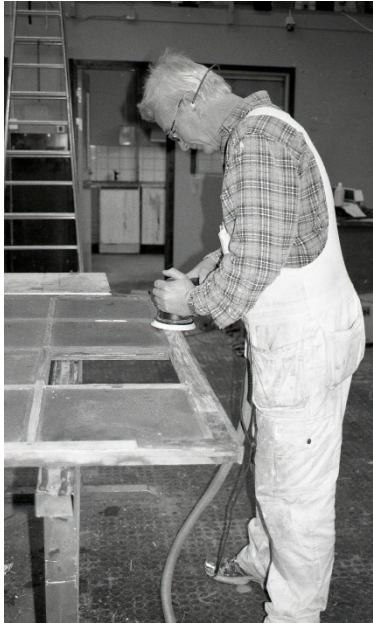
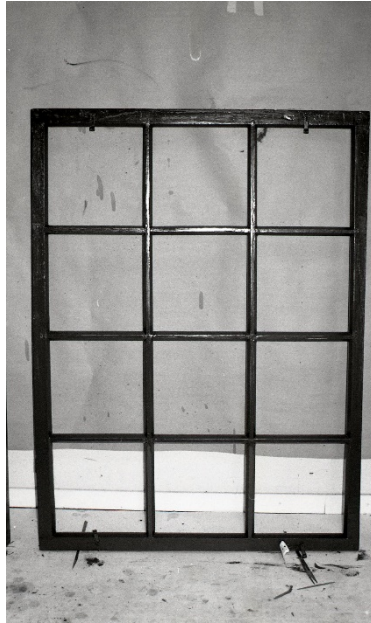
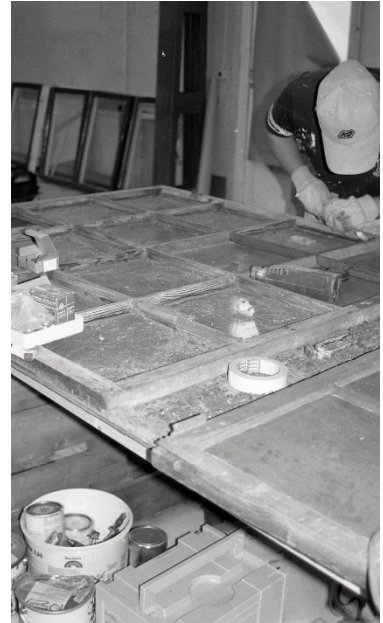
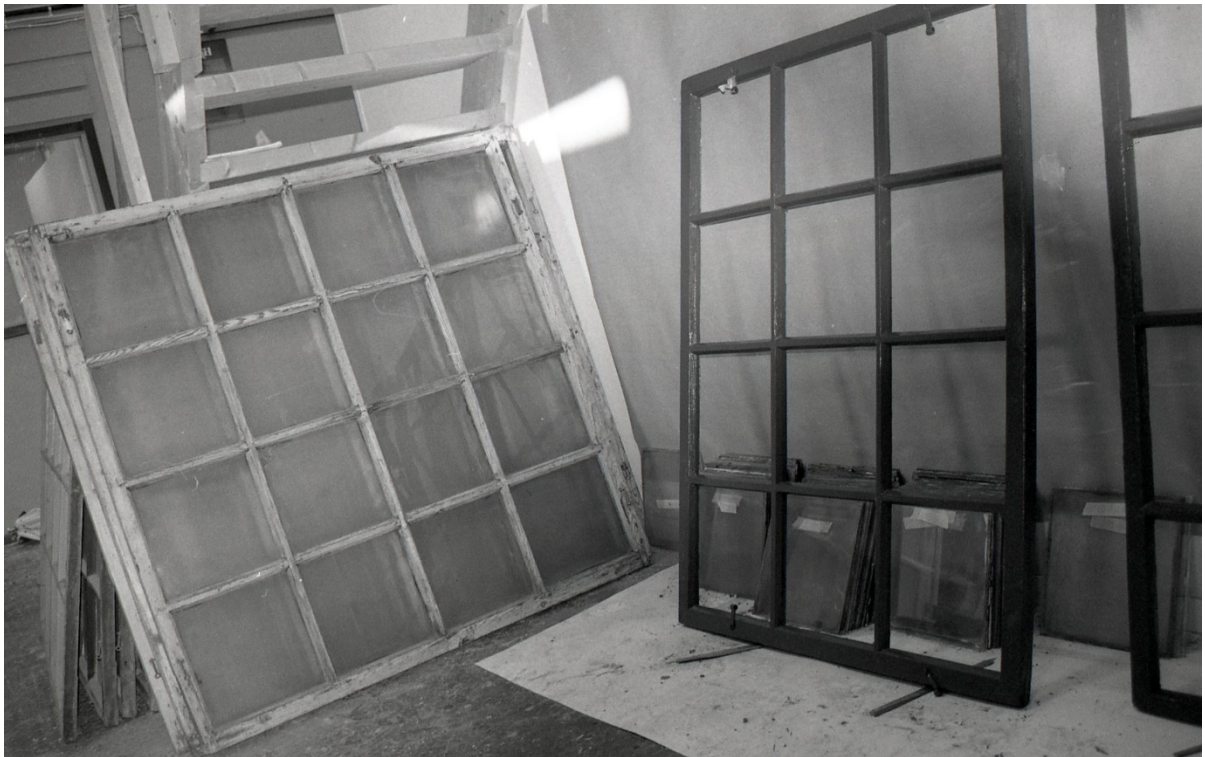
6-9. Fönsterbågar under renovering och målning.

Samtliga fönsterglas o dyl. plockades ut. Det äldre fönsterglaset samlades på hög för att rengöras och återanvändas. Därefter skrapades den äldre färgen bort från bågarna. Beslagen togs ej loss eftersom de satt så hårt att det fanns risk för att de skulle brytas av, istället behandlades de med rosskyddsolja på plats. Bågarna oljades och målades enligt WIBO:s trestegsметod. Vid besöket hade fönsterkarmarna insida målats på plats. Karmarna, som inte skrapats utan bara målats, var i bättre skick än fönsterbågarna och inga rötskador har påträffats.

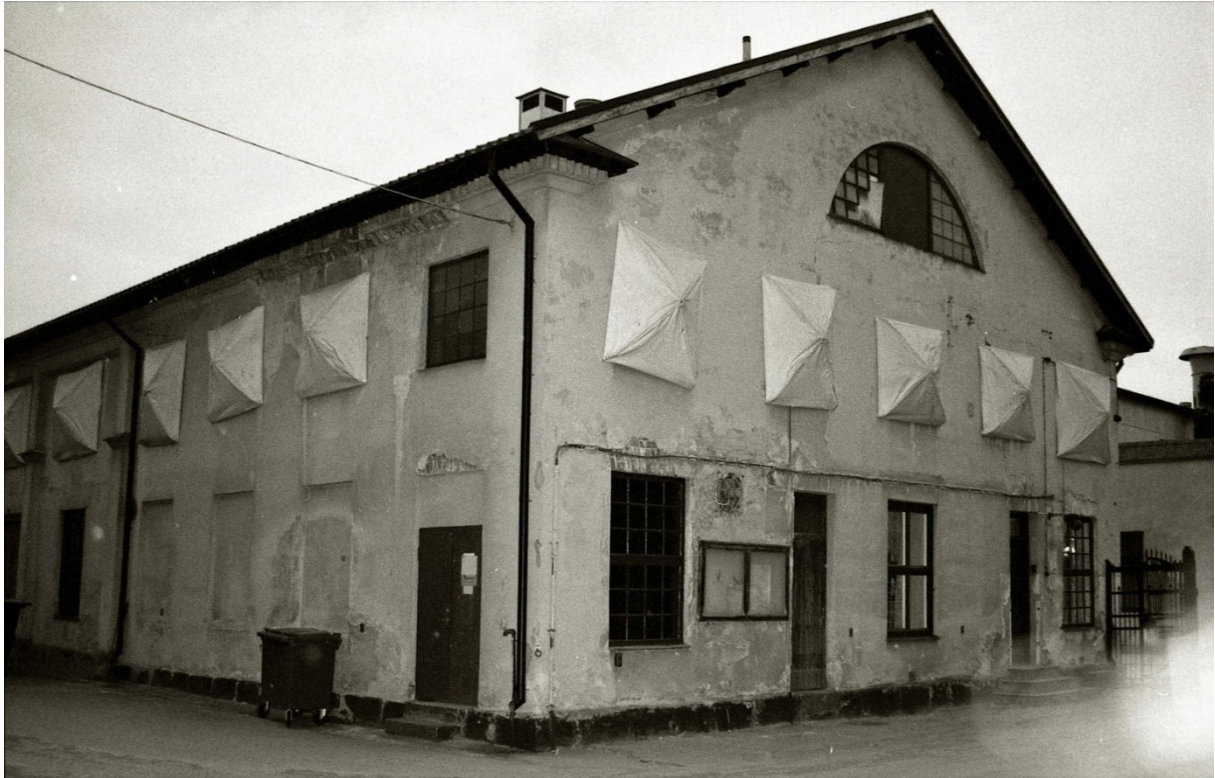
15. Fönsterbågarna plockades ut. Foto taget under januari 2005.

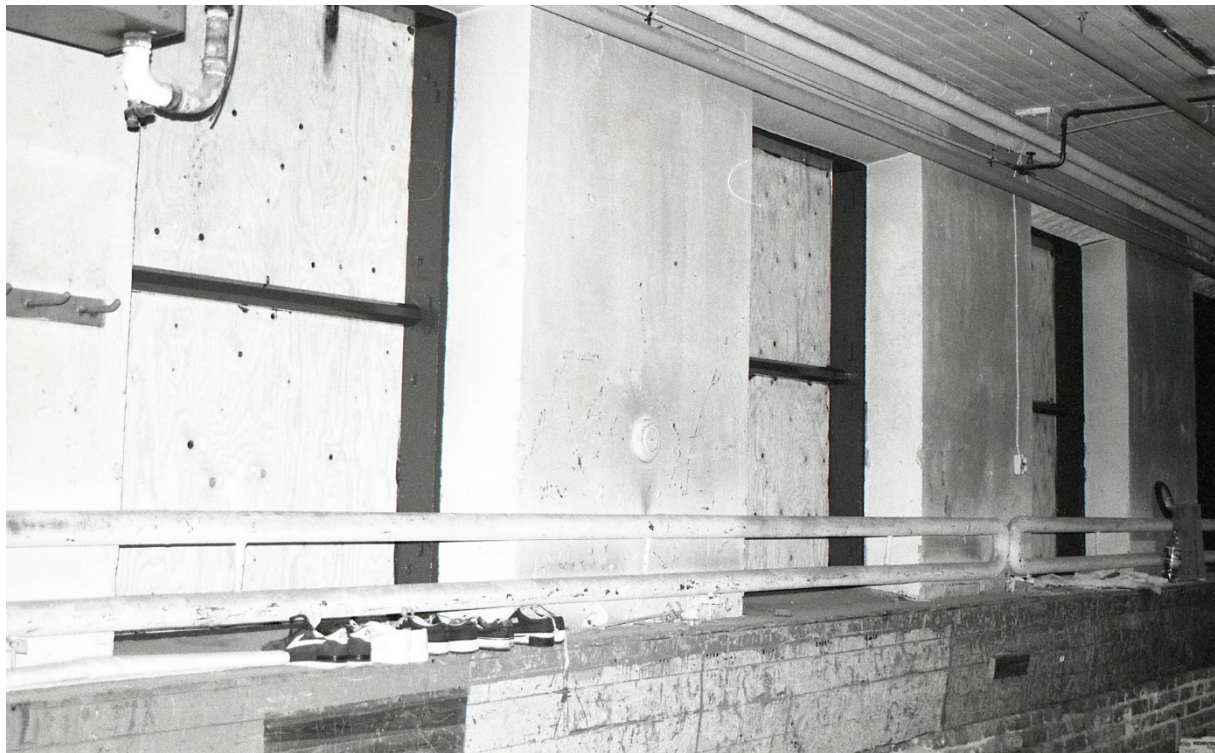
16. Karmarna målades på insidan under etappen för fönsterrenoveringen. Utsidan på karmarna målades efter fasadarbetet.

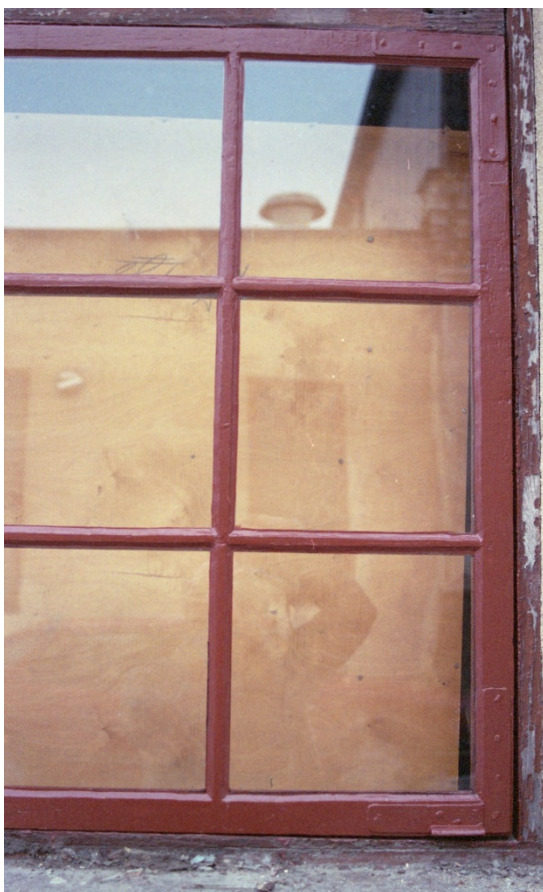
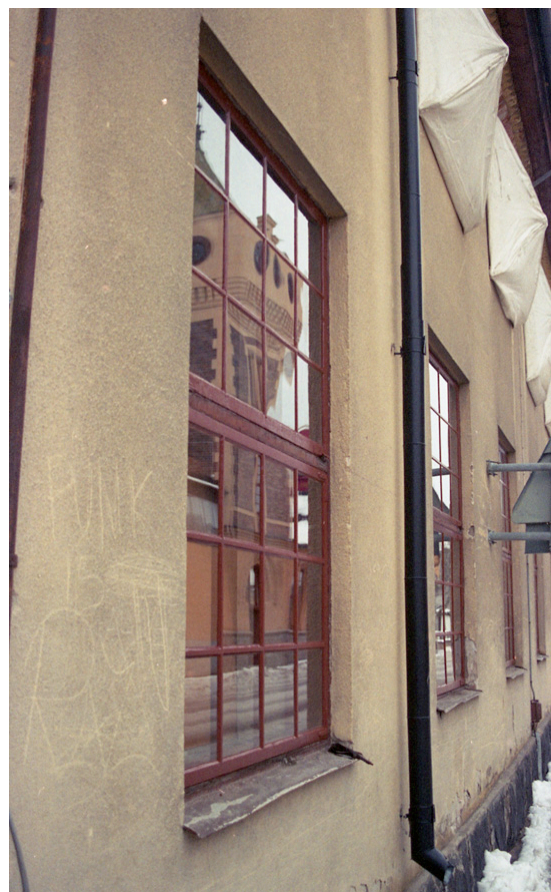
18-19. Renoverad och nymålade fönsterbågar mot Glasgatan. Karmen är fortfarande omålad.

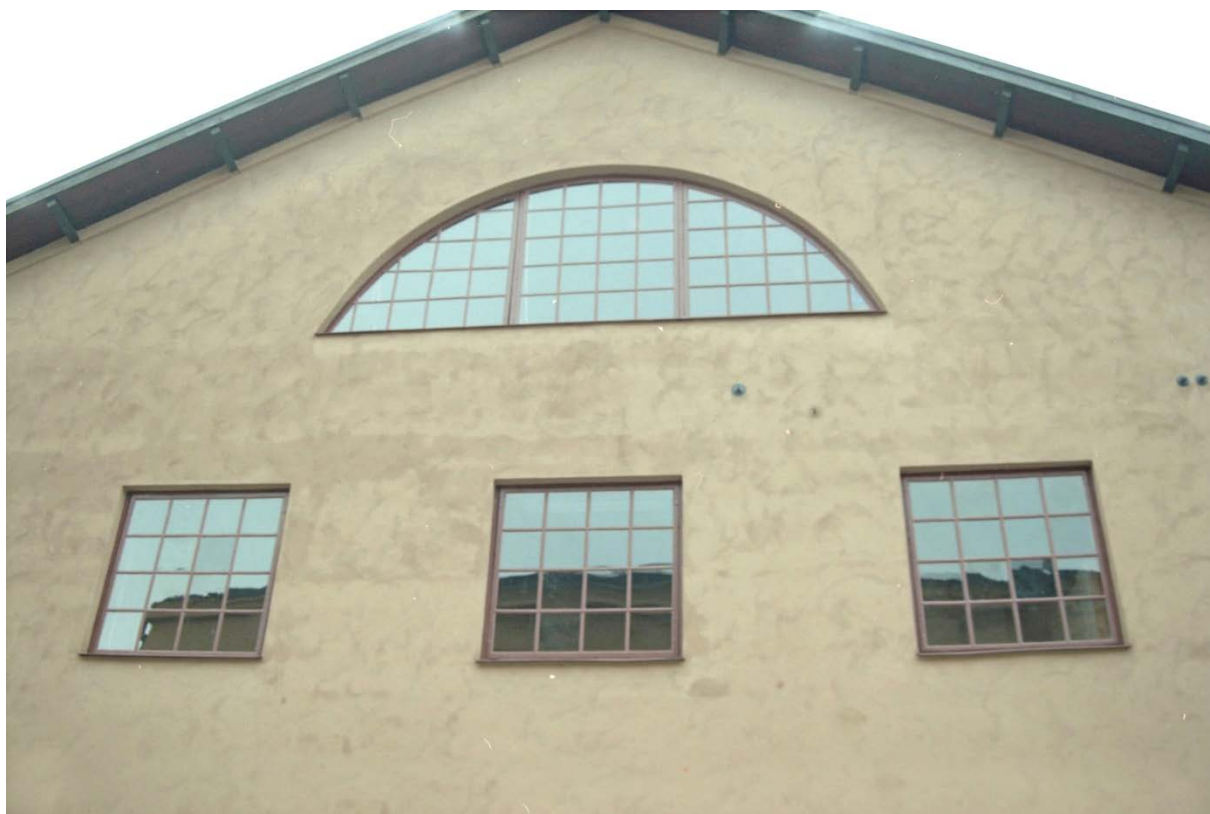
20. Lunettfönstret på södra fasaden efter renoeringen.

Fönsterrenoveringen påbörjades därefter under vecka 43 2004 och ett andra byggmöte hölls på plats fredagen den 5 november då museets byggnadsantikvarie Anna Ahlberg medverkade. Samtliga fönsterbågar på fasaden mot Glasgatan hade då tagits ned och fraktats till Målerispektrums tillfälliga verkstadslokal i den f.d. skolan på andra sidan Glasgatan. Vid nedtagningen av fönsterna påträffades ett flertal rötskador, främst i spröjsen. Rötskadorna lagades med möbelvirke som har ca 1 – 1,5 mm mellan årsringarna. Lagningarna utfördes som ifogningar men även byten av hela stycken genomfördes. Lunettfönstret på den södra gaveln saknade stora delar av spröjsen som därför delvis nyttillverkats.

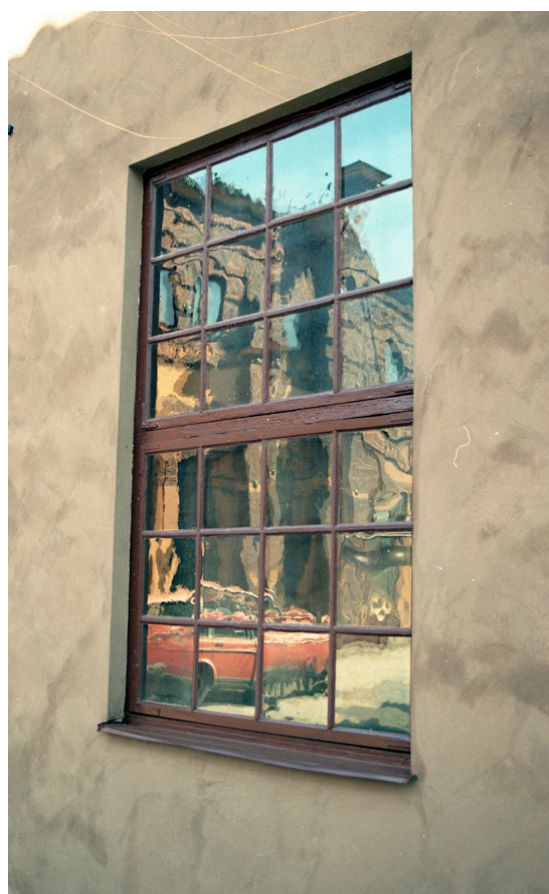
21. Renoverat fönster.

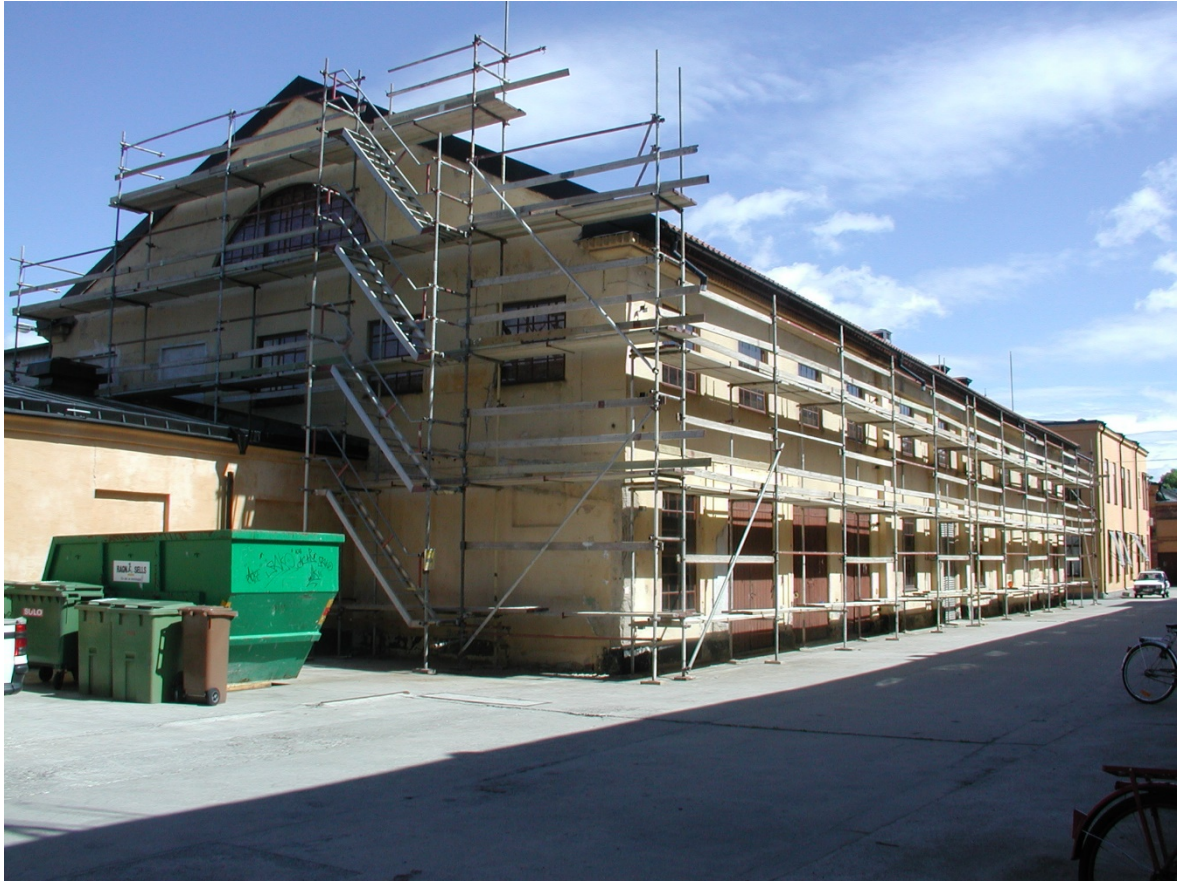
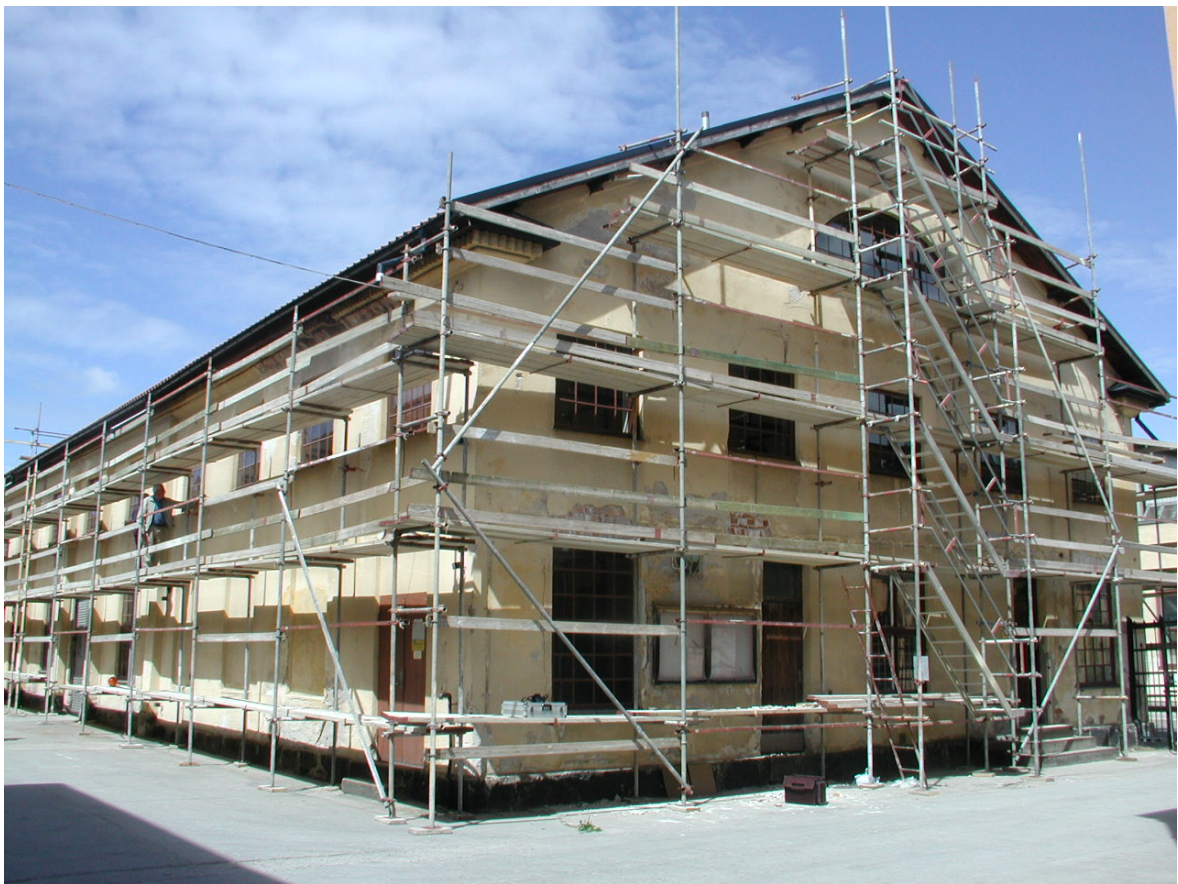
36–37. Gamla verkstaden mot innergården under renoveringen.

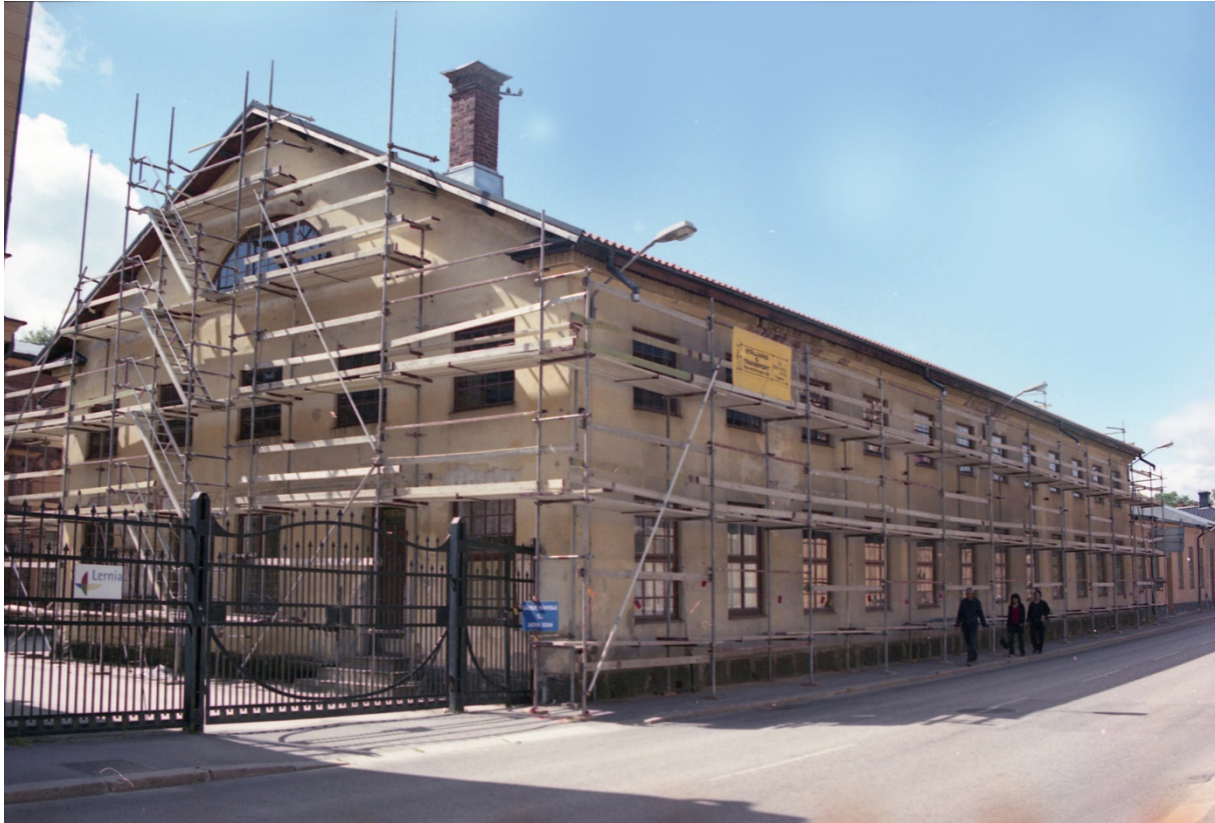
38. Gamla verkstaden mot Glasgatan under renoveringen.

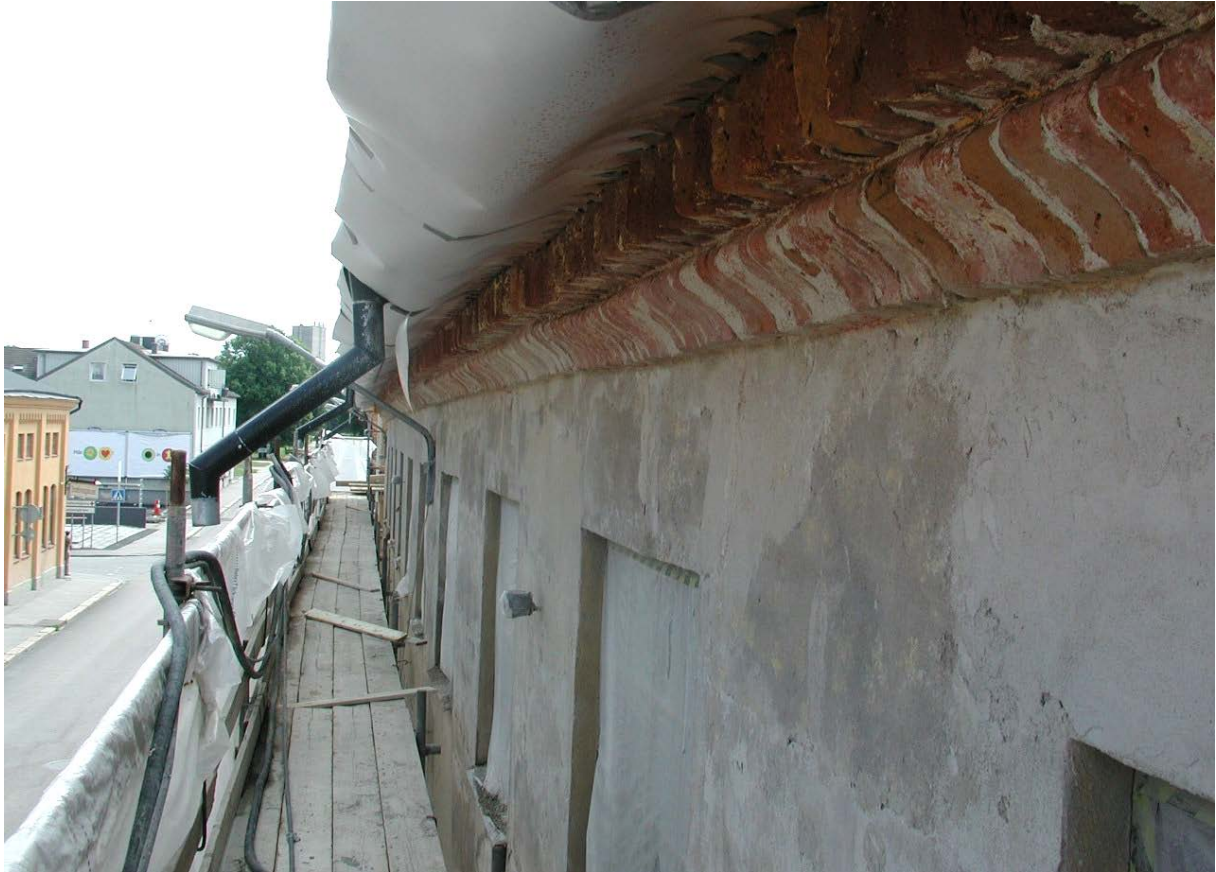
44. Taklisten på fasaden mot Glasgatan.

Byggnadens taklist består av en tandsnittslist av snedställda samt formgjutna tegelstenar. Taklisten är delvis kraftigt söndervittrad och frostsprängd. Lösa bitar har fästs och lagats upp och har på vissa ställen kompletterats med hela tegelstenar. Befintlig puts har tagits ned efter samma princip som på fasaden. Vid nedtagandet av putsen fann man att listverket samt underdelarna på pilastrarna var bestruket med en röd kulör. Efter diskussion beslutades det att åter färga dessa i en röd nyans. Två uppstrykningsprover tog fram med kulörerna Låda A, grupp 27 rad 4 225:9 och grupp 21 rad 4 94/100:14. Efter nedtagande av lös puts har tegelrena partier i takfoten grundats samt utstockas med kalkbruk 1:1, 3 mm i skikt om max 10 mm samt finstockas med kalkbruk till utseende lika befintligt.

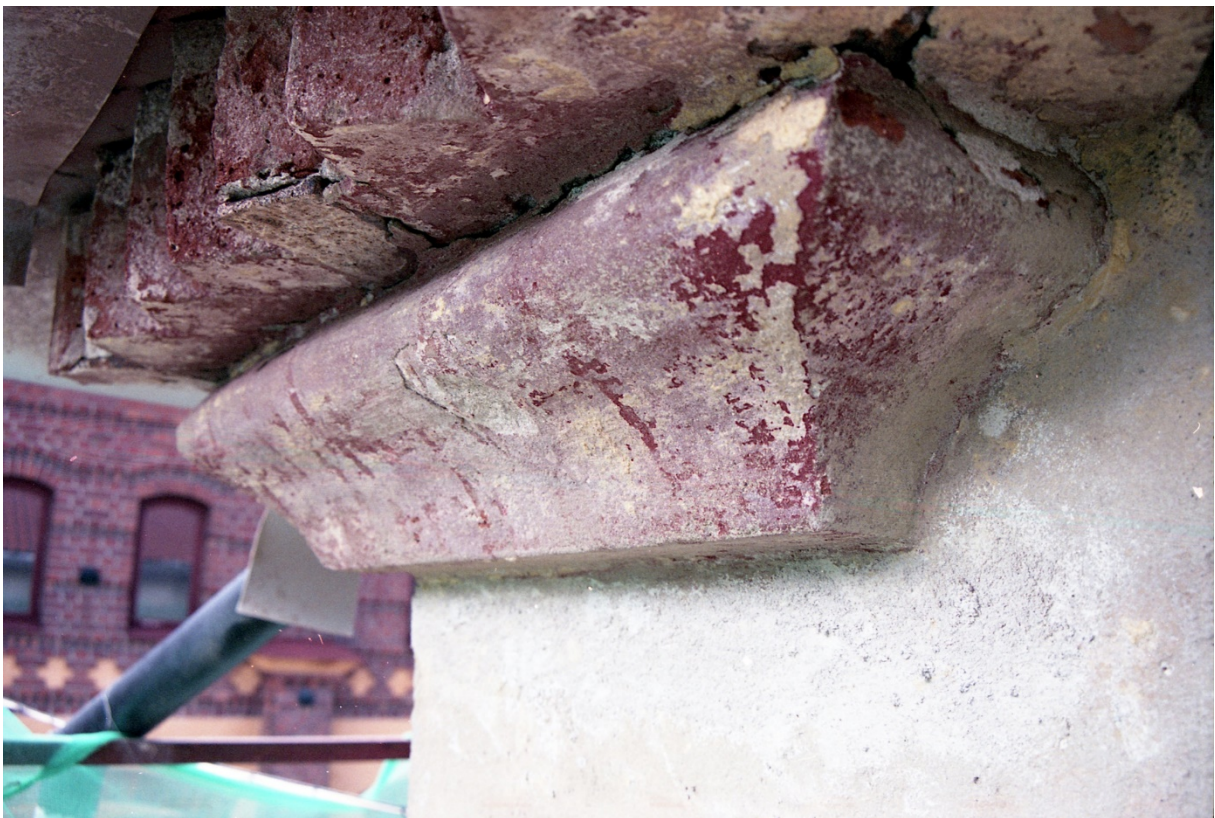
47 Detalj på den röda kulören.

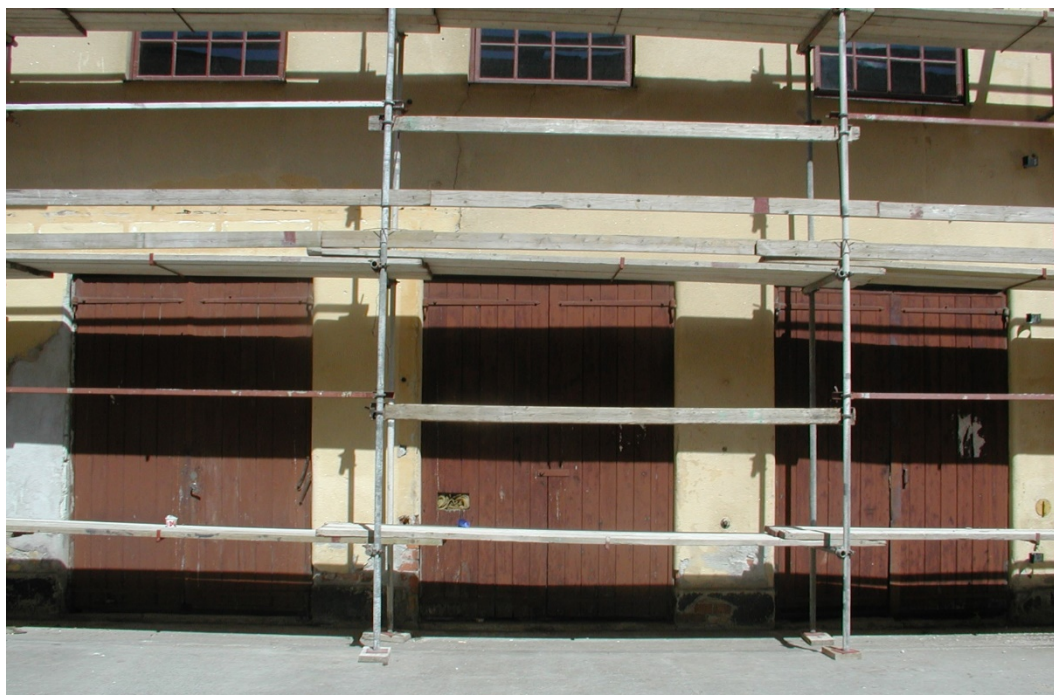
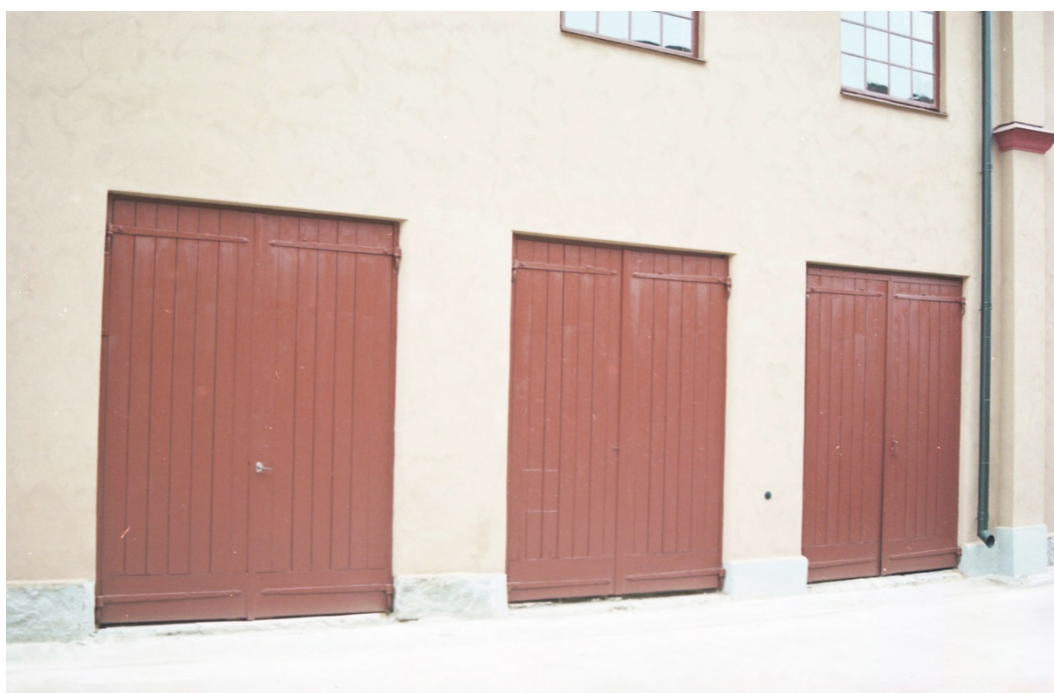
54–55. Garagedörrarna skrapades rent och målades med samma metod som byggnadens fönster.

På byggnadens garagedörrar byttes skadad plank på dörrarnas neder delar. Därefter målades dörrar och karm med linoljefärg i kulör 1B-44, bränd terra i Wibo:s trestegssystem. På dörrarna med karosseripanel, ex vid portvakten, slipades en äldre fernissa bort. Därefter rengjordes panelen med oxalsyra eller terpentin för att sedan linoljeimpregneras. Linoljebehandlingen kräver att dörrarna underhålls med motsvarande vart annat år. Plåtavtäckningarna på pilastrar har riktats och målats med samma kulör som fönster. Takfoten och vindskivor har behandlats med Wibo stubbtjära.

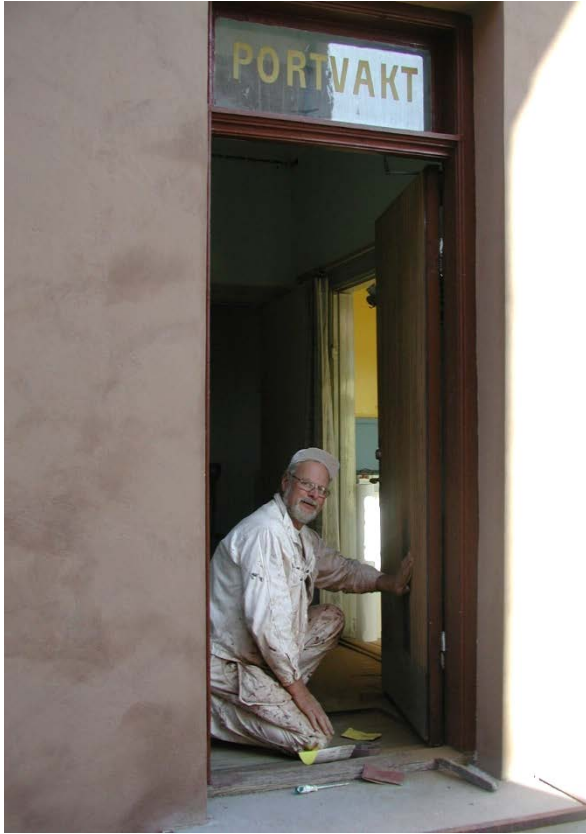
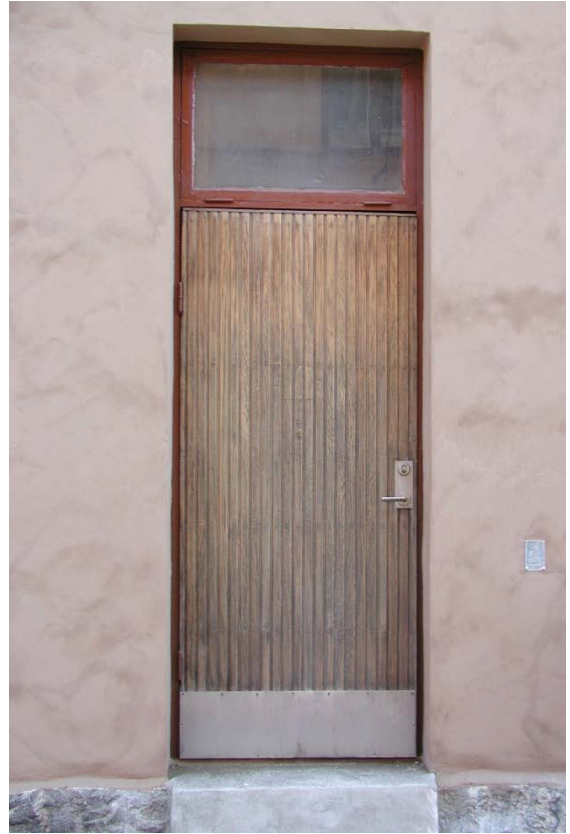
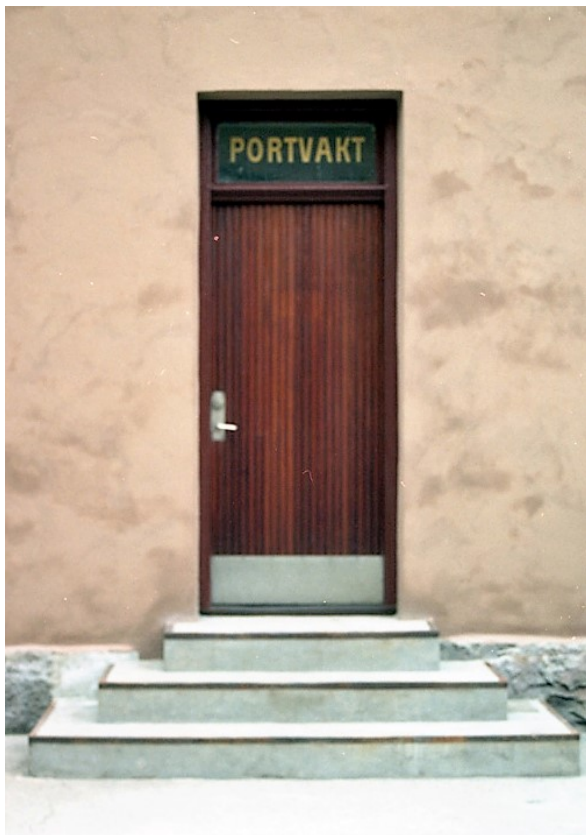
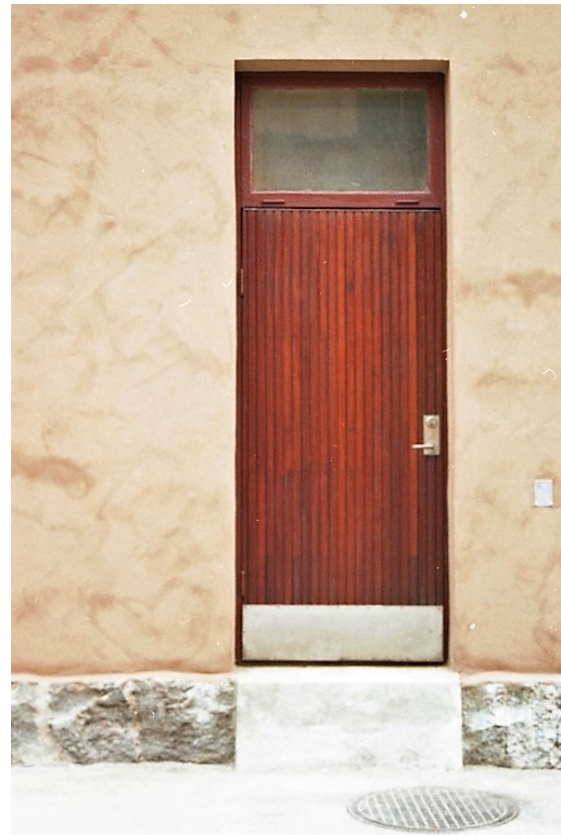
56-59. Äldre fernissa slipades bort på dörrarna med karosseripanel. Därefter behandlades de med oxalsyra eller terpentin för att sen linoljeimpregneras.

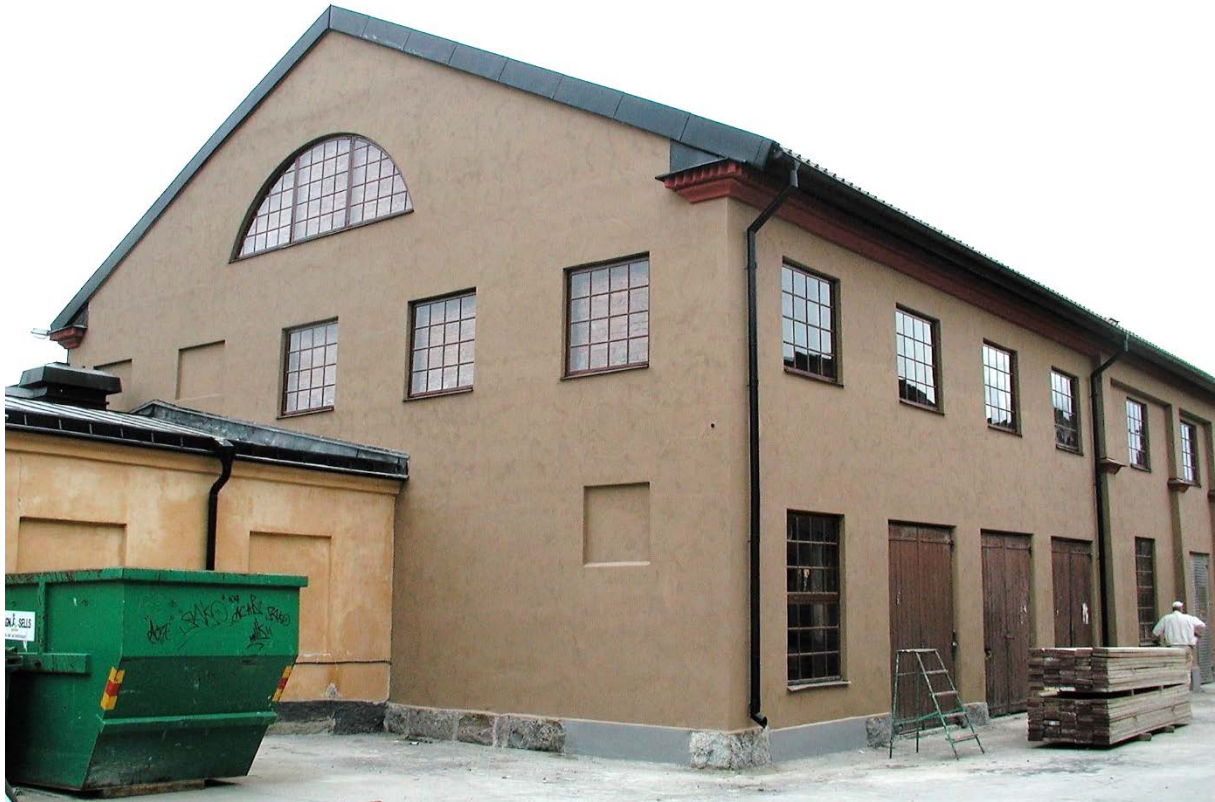
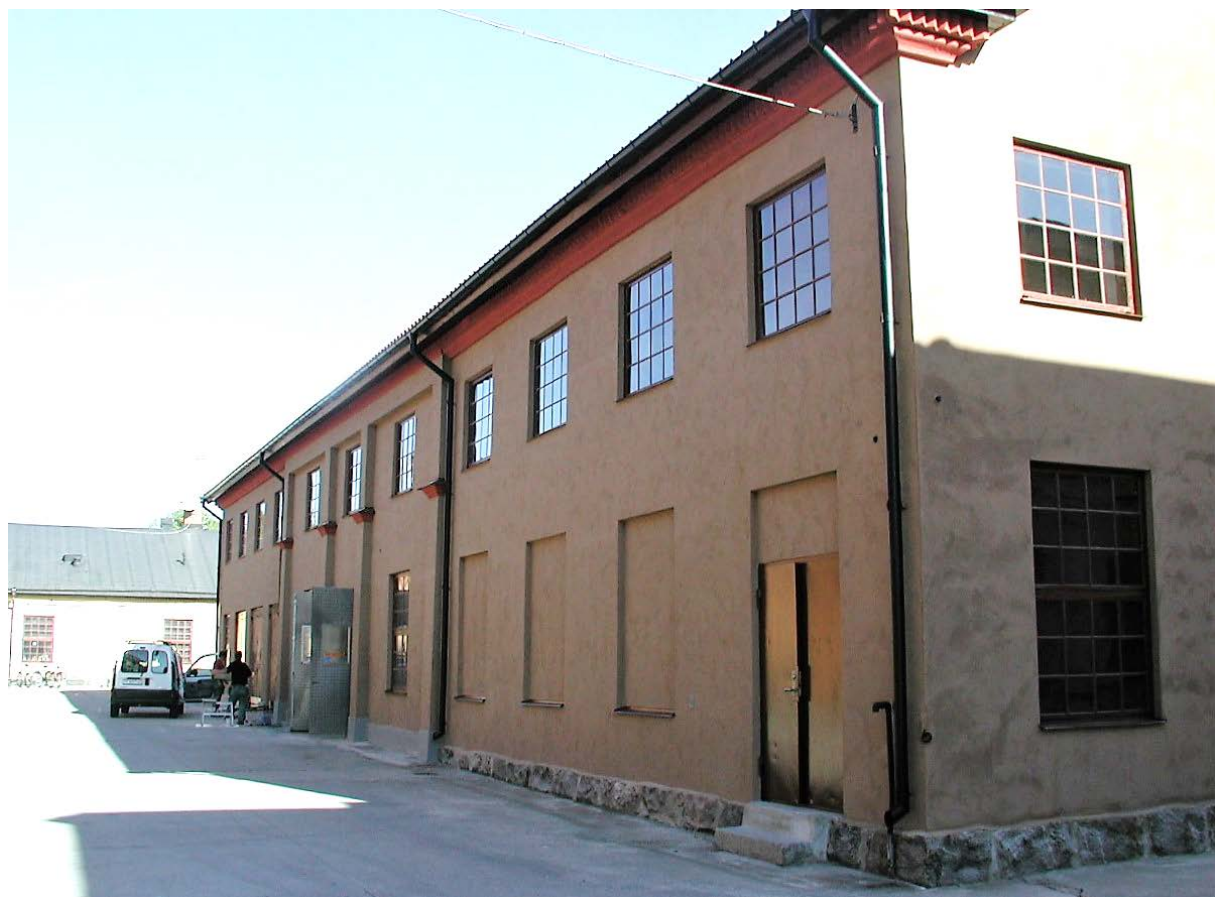
60-61. Fasad mot norr och mot öster efter fasad- och fönsterrenoveringen. På översta bilden pågår renoveringen av garagedörrarna.
