Köpings Mekaniska Verkstad

- fönster- och fasadrenovering på Gamla verkstaden 2004-2005

Antikvarisk kontroll

Kv. Valhall 2
Köpings socken
Västmanlands län

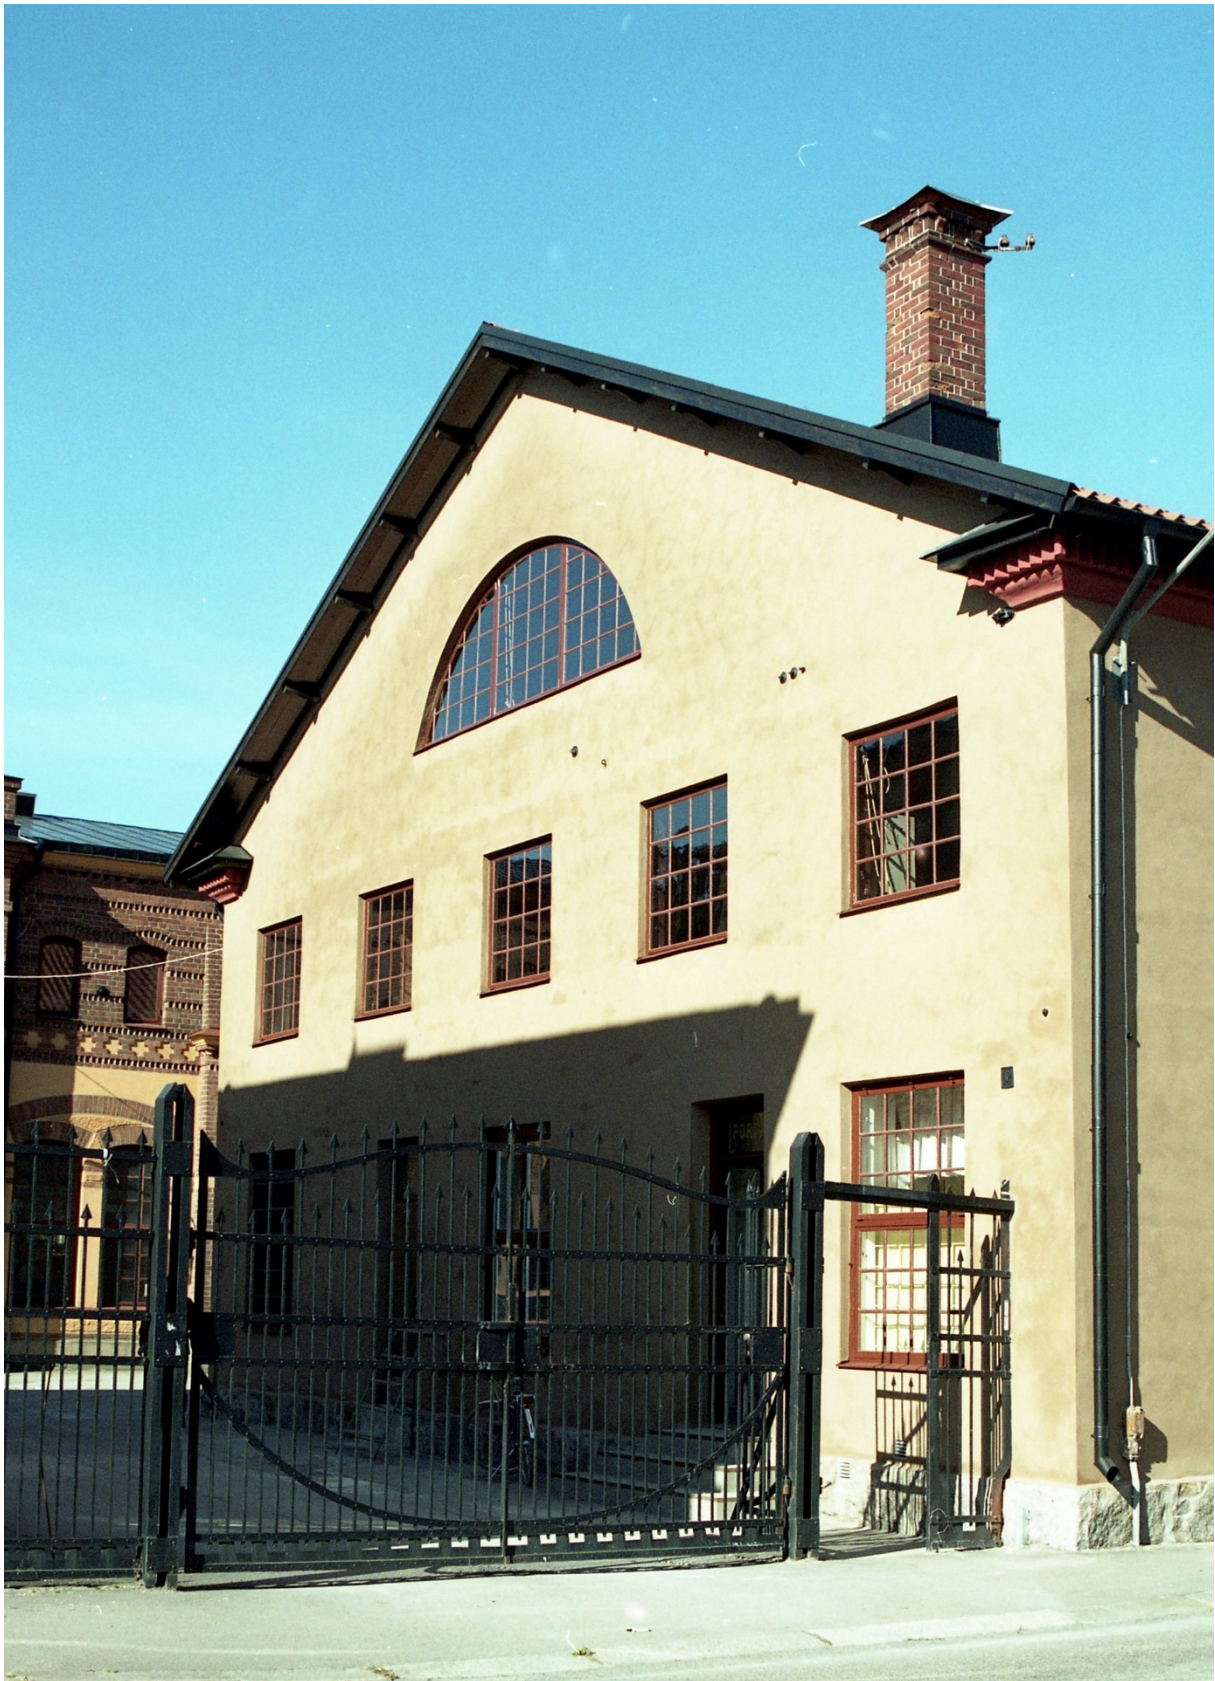
65. KMV-verkstadens fasad mot söder och områdes entré, efter renoveringsåtgärderna. Vindskivor och takfot målades med stubbkära från Wibo.

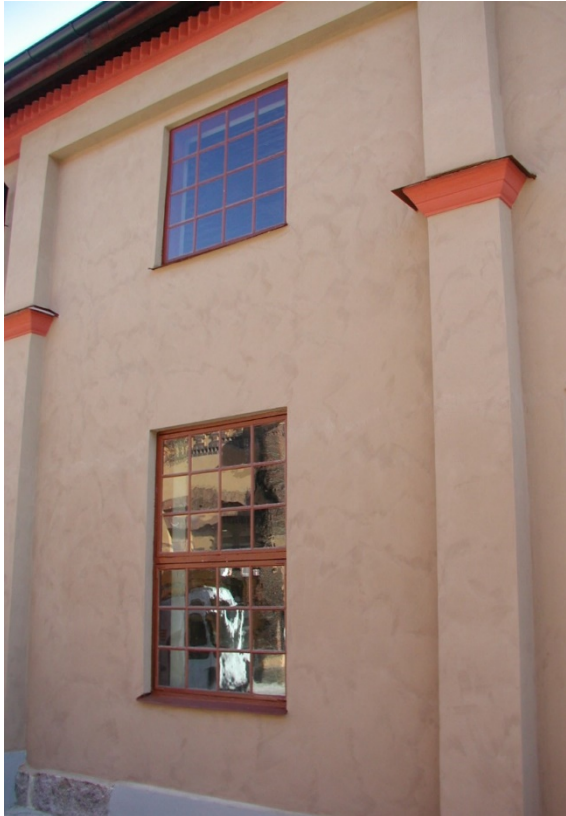
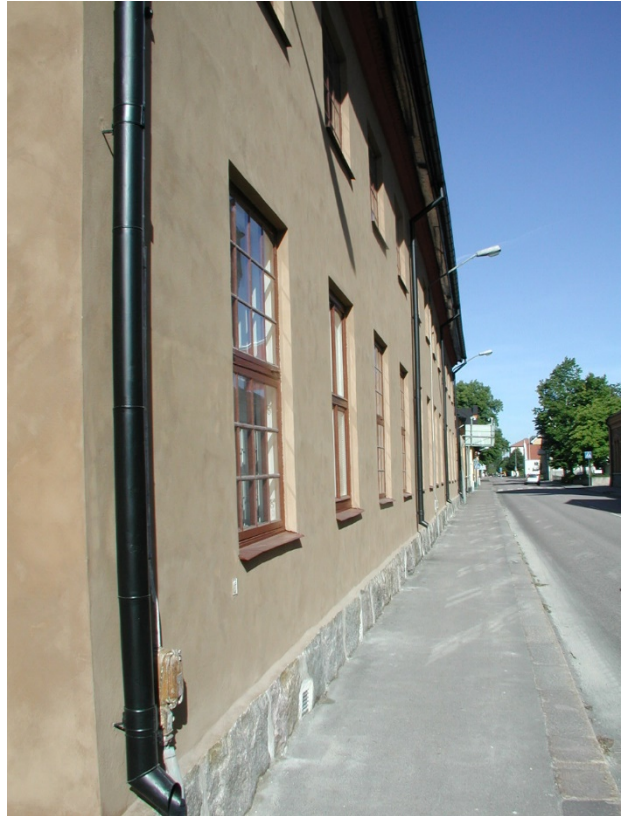
66–67. Taklisten och pilastrarnas kapitäl färgades i rött. Pilastrarna återfinns på innergården. T.h. bild mot Glasgatan.

Avfärgningen av taklisten har skett med silikatfärg då en oro fanns att de röda pigmenten skulle avfärga mot fasadkulören. Röda pigment i kalkfärg binder, enligt färgleverantören, inte bra och "rinner" gärna ur. Tyvärr gjordes inga nya uppstrykningsprover vid ändringen av färgtypen. Den utvalda kulören som var målad i kalkfärg i uppstrykningsprovet blev mer orange i den målade silikatfärgen. Fabrikat för silikatfärgen var Serpo 303 i kulör 225:9.

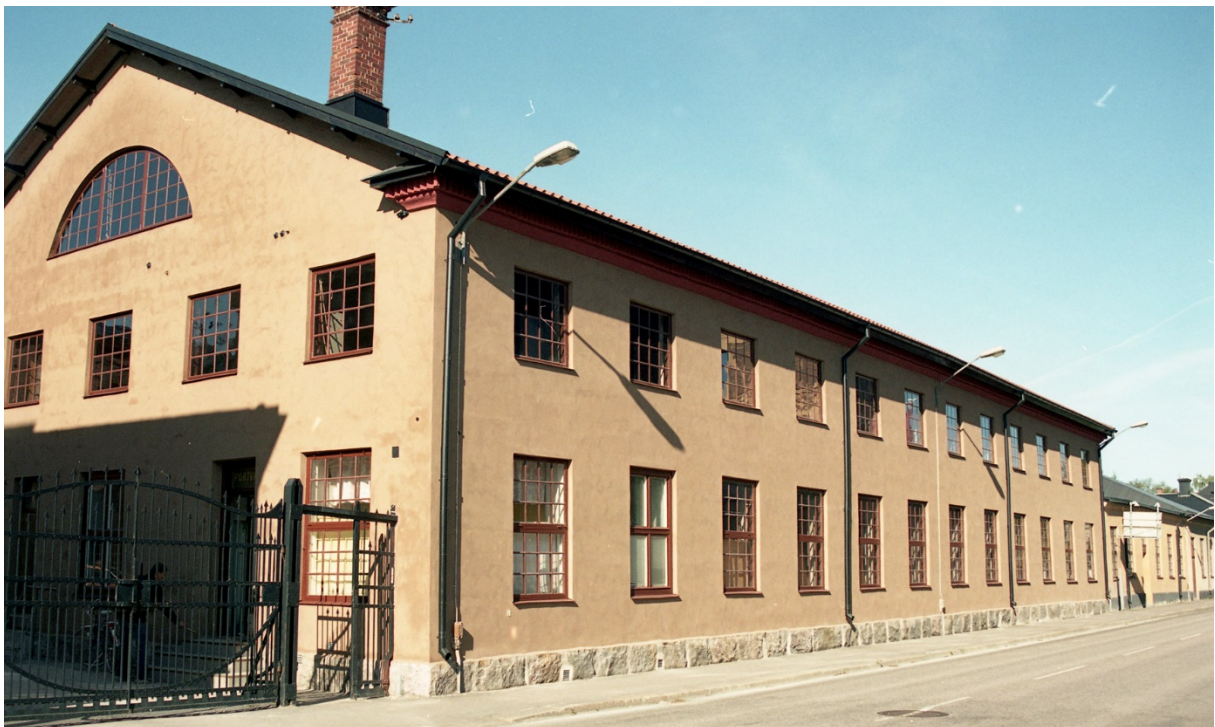
68. Fasaden mot Glasgatan efter renoveringen. Det äldre fönsterglaset placerades främst i fönsterbågarna på det övre våningsplanet och i lunettfönsterna mot norr och söder. Granitsockeln rengjordes från den svarta asfaltsfärgen.

Byggnadens granitsockel var bemålad med svart färg, troligen asfaltstjära. Granitsockeln rengjordes från färgen genom högtryckstvätt. Sockelns fog kompletterades med hydrauliskt kalkbruk. Cementsockeln på fasaden mot innergården lagades och målats med grå silikatfärg i kulör NCS S4502Y.

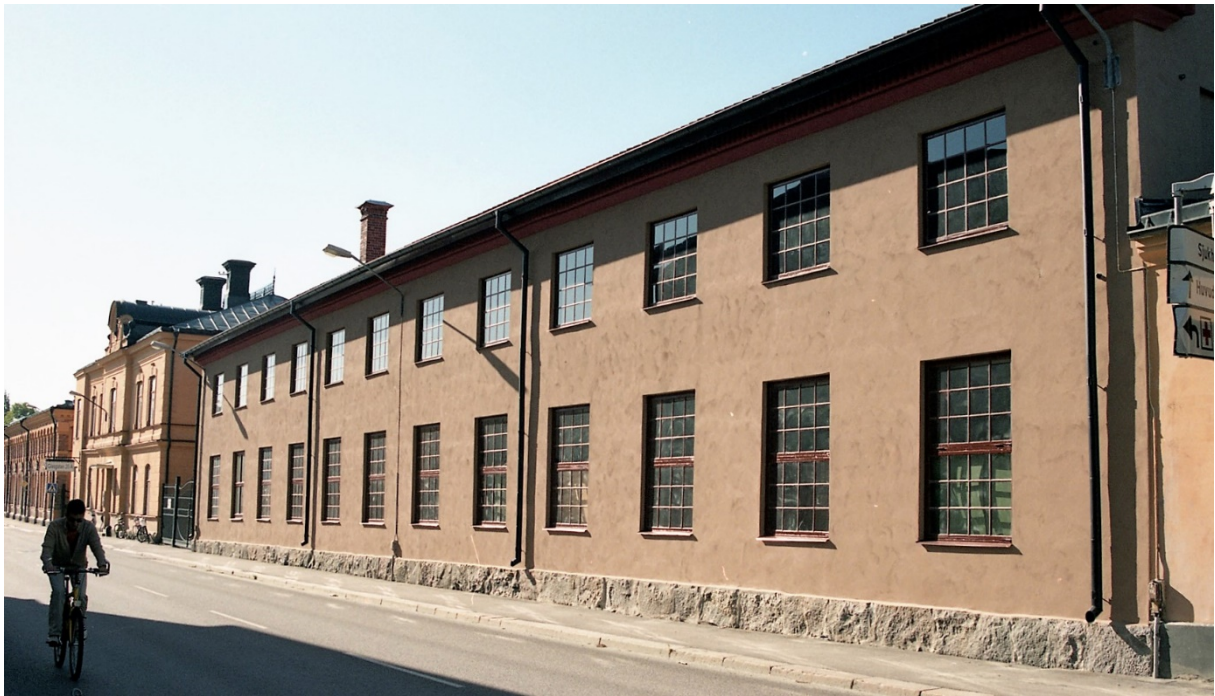
69. Fasaden mot Glasgatan efter renoveringsåtgärderna, fotad mot söder.

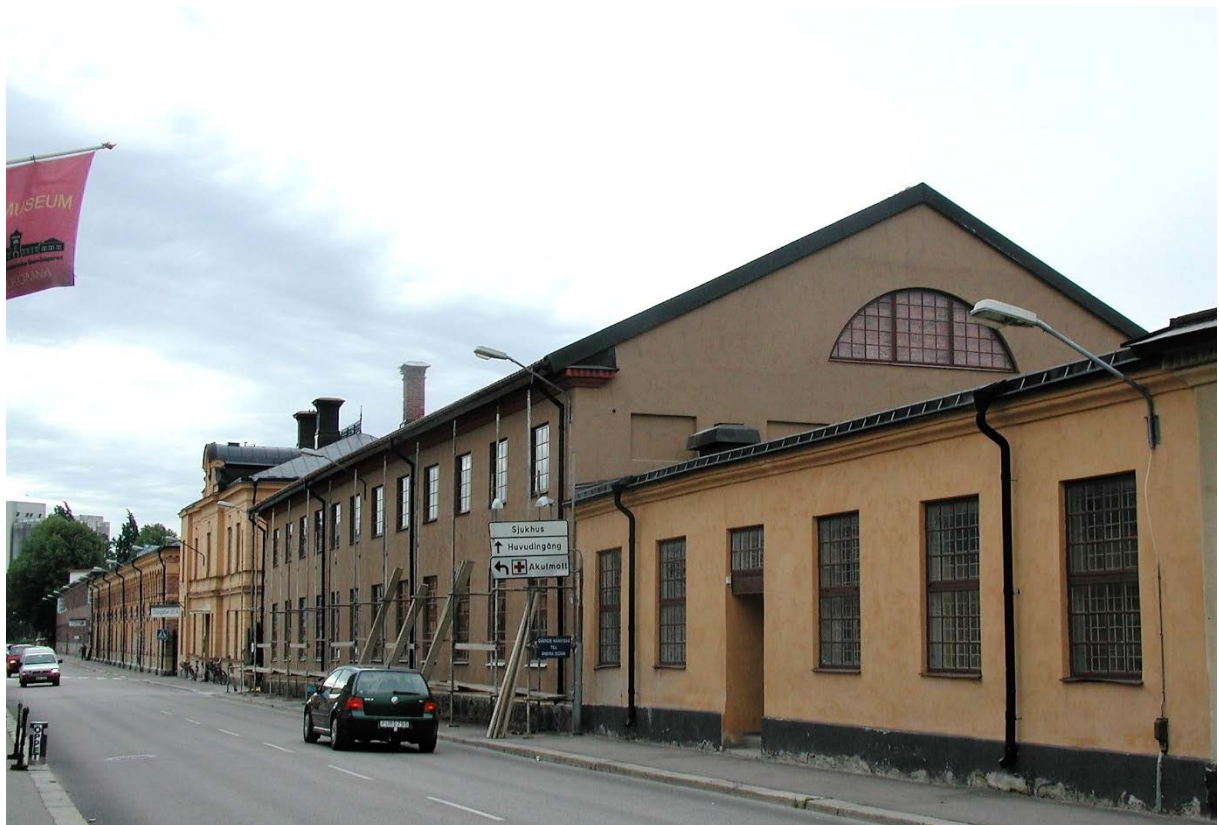
70. Glasgatan med flera av byggnaderna som tillhörde Köpings Mekaniska Verkstad. Under pågående renovering av Gamla verkstadslokalen.
