# Stenköket vid Strömsholms slott

## - ombyggnation etapp 2

Antikvarisk kontroll

Strömsholm 8:52  
Kolbäcks socken  
Västmanlands län

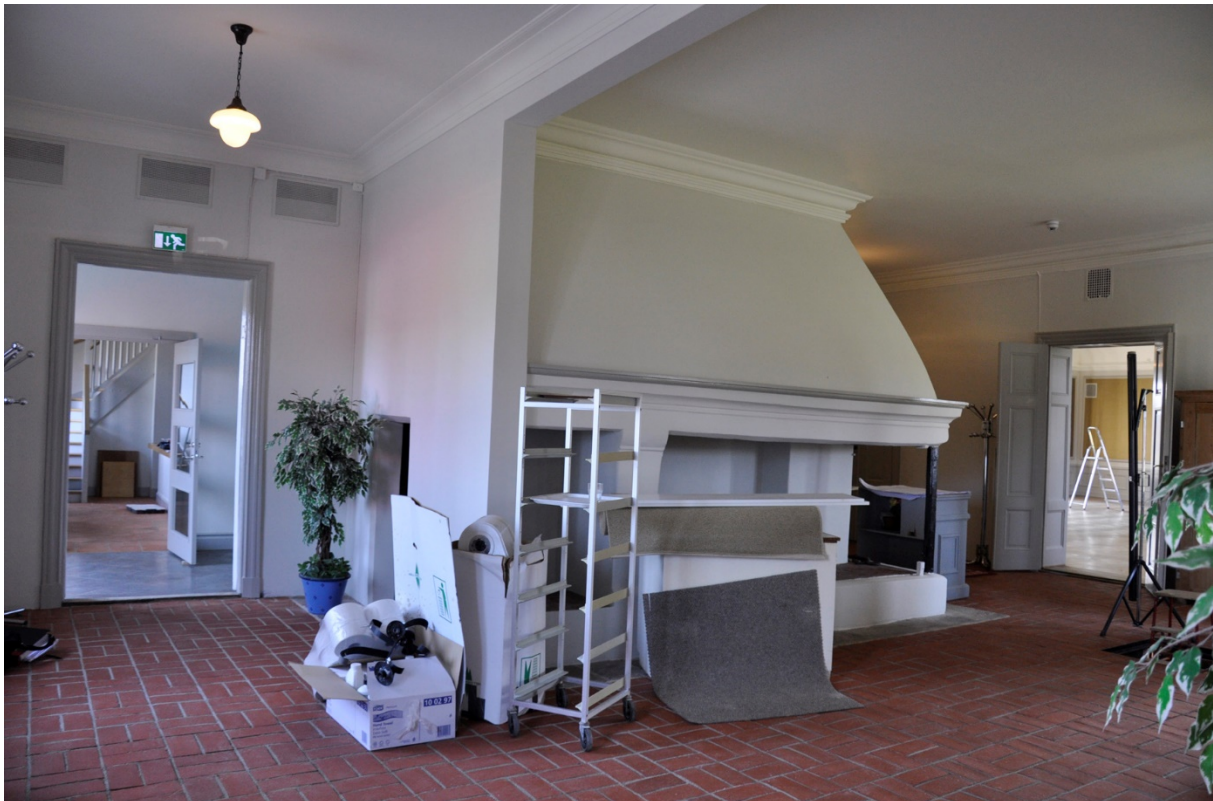
44. Vy över rum 202, 203 och 207 efter renoveringsåtgärderna vid slutbesiktning och inflyttning.

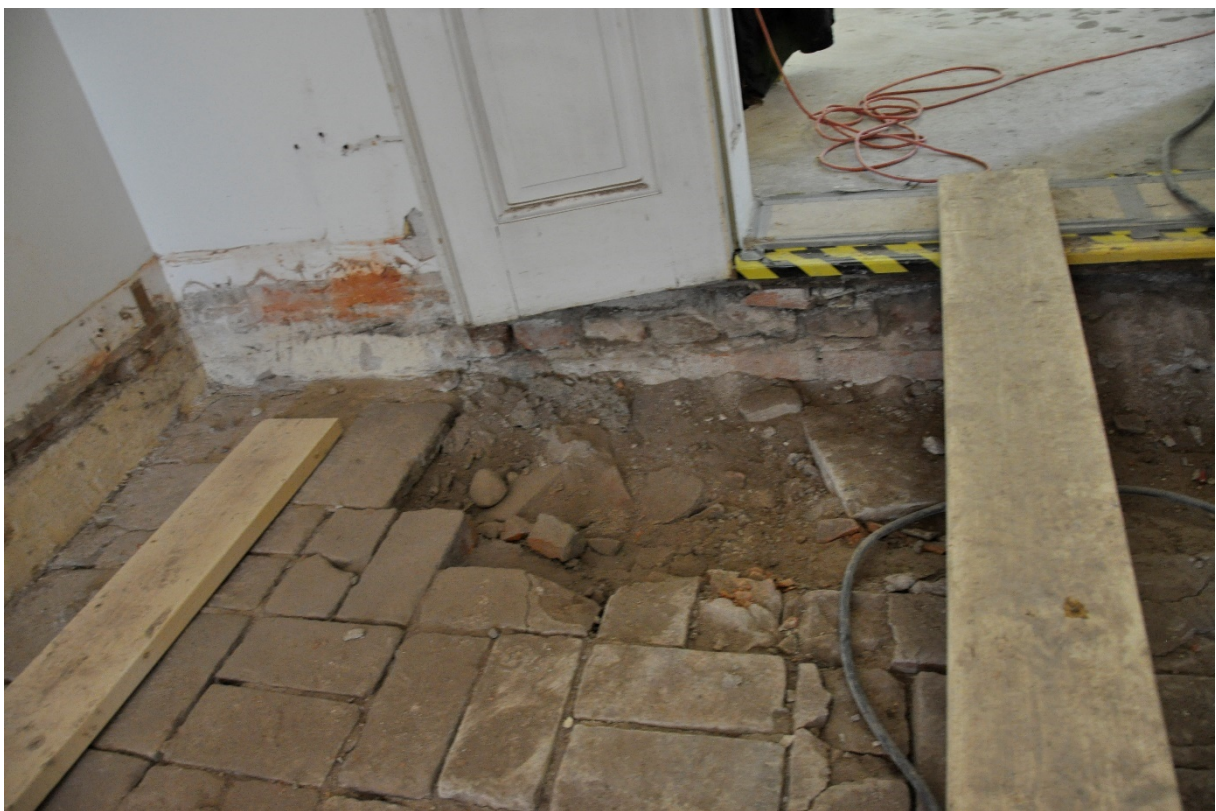
52-53. Överst: Tröskeln mellan det gjutna golvet i rum 202 och 203 och det framtagna tegelgolvet i rum 207. Nederst: Tröskeln in till rum 209.

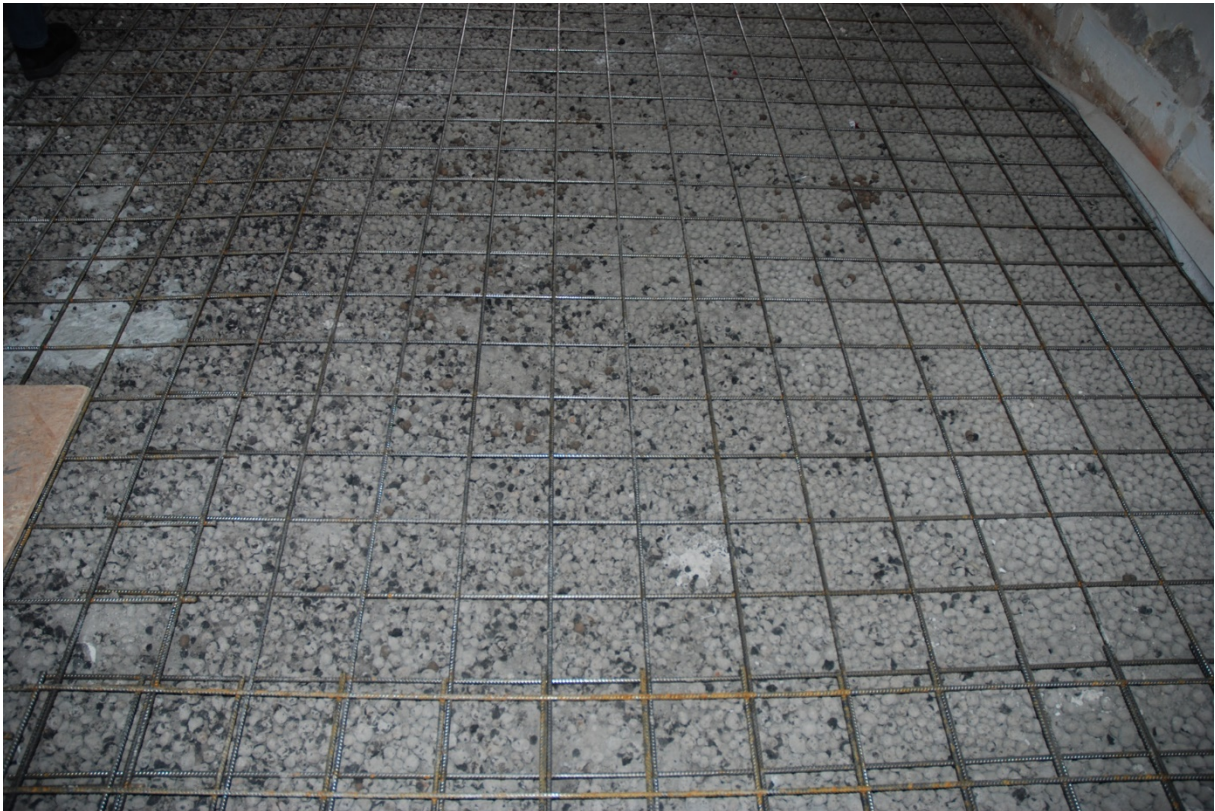
74–75. Detaljbilder av "tittskåps"-konstruktionen och golvkonstruktionen.

Efter olika diskussioner och med bakgrund av den fuktuppsugning som finns i konstruktionen beslöts att en ny golvkonstruktion skall uppföras. Ett nytt bjälklag uppfördes på det äldre tegelgolvet. Direkt därpå lades en fiberduk som vikts upp mot väggar. De äldre tegelväggarna går ned under dagens marknivå. Därefter har cementbundet lättklinkergrus (leca) lagts och armeringsjärn. Därpå har nytt tegel lagts med måtten 250x120x62 från Tegelbolaget. Teglet har lagts i holländskt mönster. Den äldre kalkstensfrisen har flyttats upp till den nya golvnivån och lagts runt spismuren. Golvet har satts i hydrauliskt kalkbruk och fogas med det samma. Denna golvkonstruktion ska kunna hantera markfukten. Mot ytterväggar finns kvarsittande distanser som medger "luftning" av konstruktionen. Inga golvsocklar har monterats. I det nya golvet har en glasöppning monterats för att visa det äldre golvet. Glasöppningen ligger i en smidesram. Tegelgolvet och fogarna har impregnerats med terracottaimpregnering 511 Poros Plus för att få en vatten- och smutsavvisande yta.

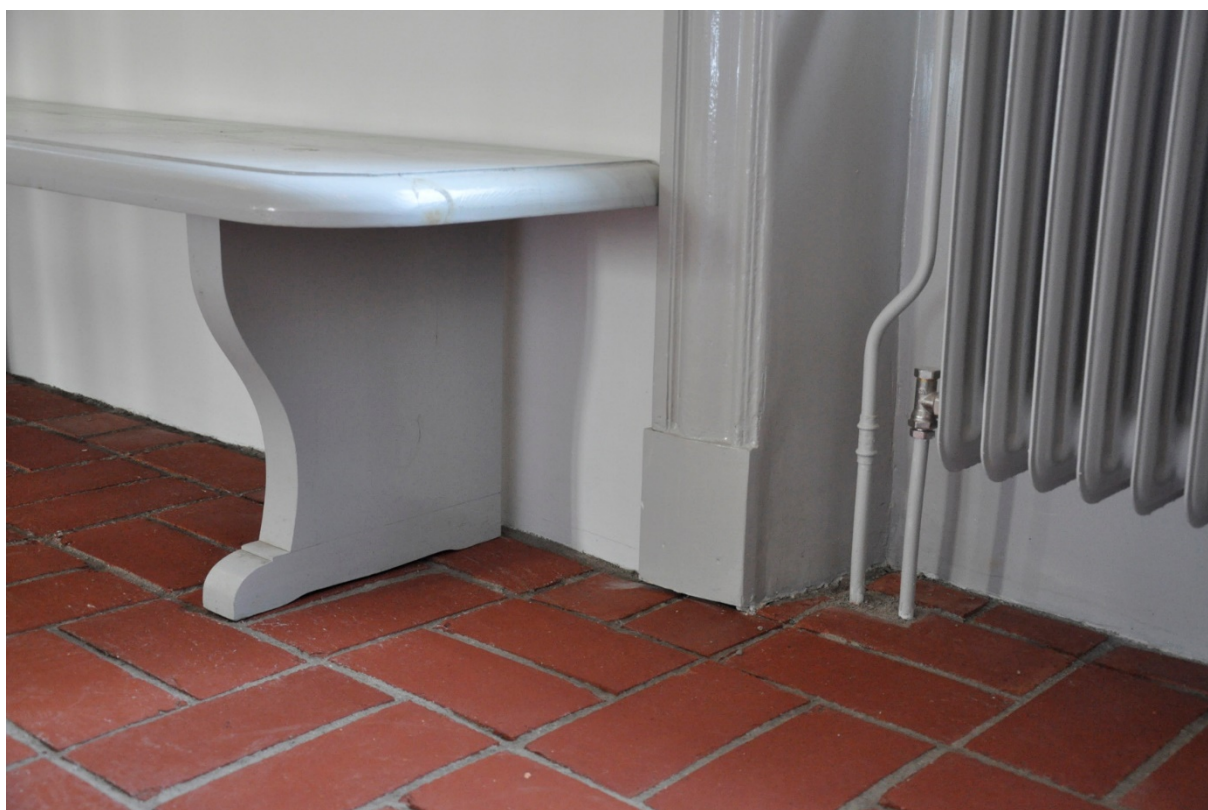
76-77. El- och vattenledningar lades i golvkonstruktionen och drogs upp via ytterväggarna.

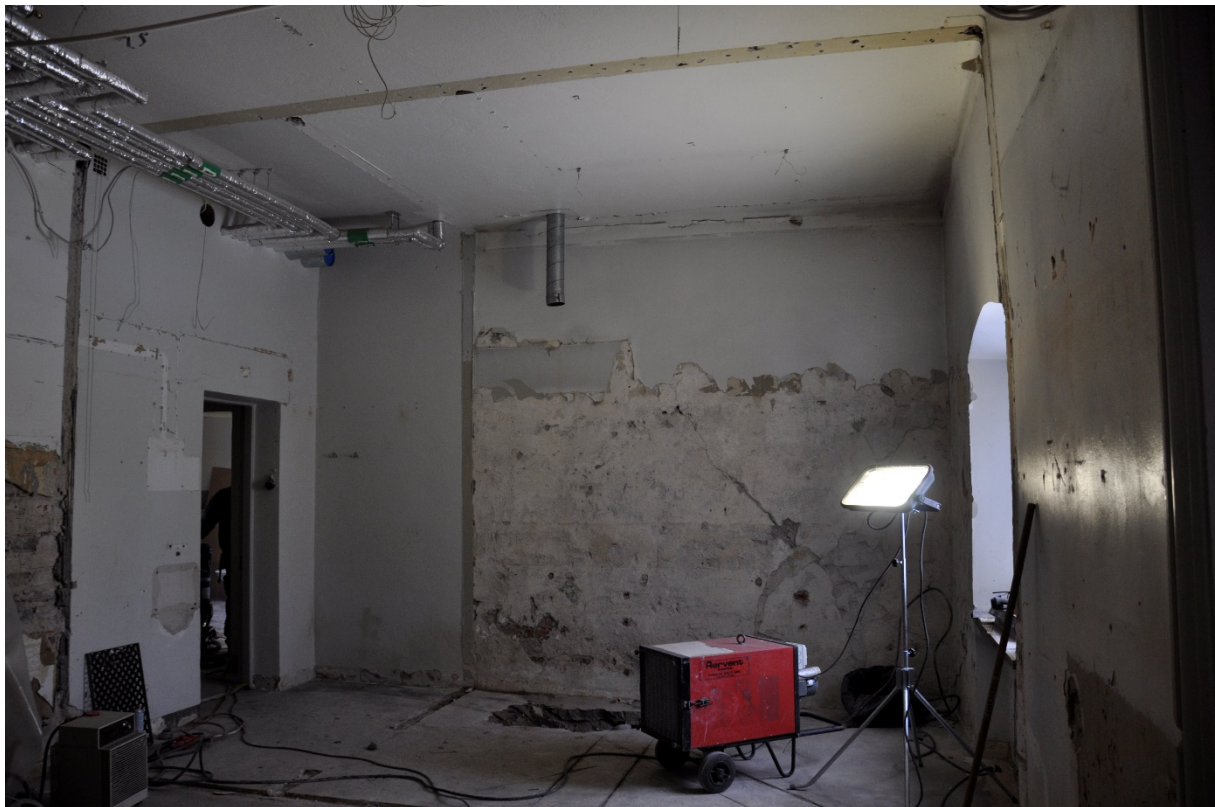
101. Det äldre diskrummet revs och väggar togs ned.

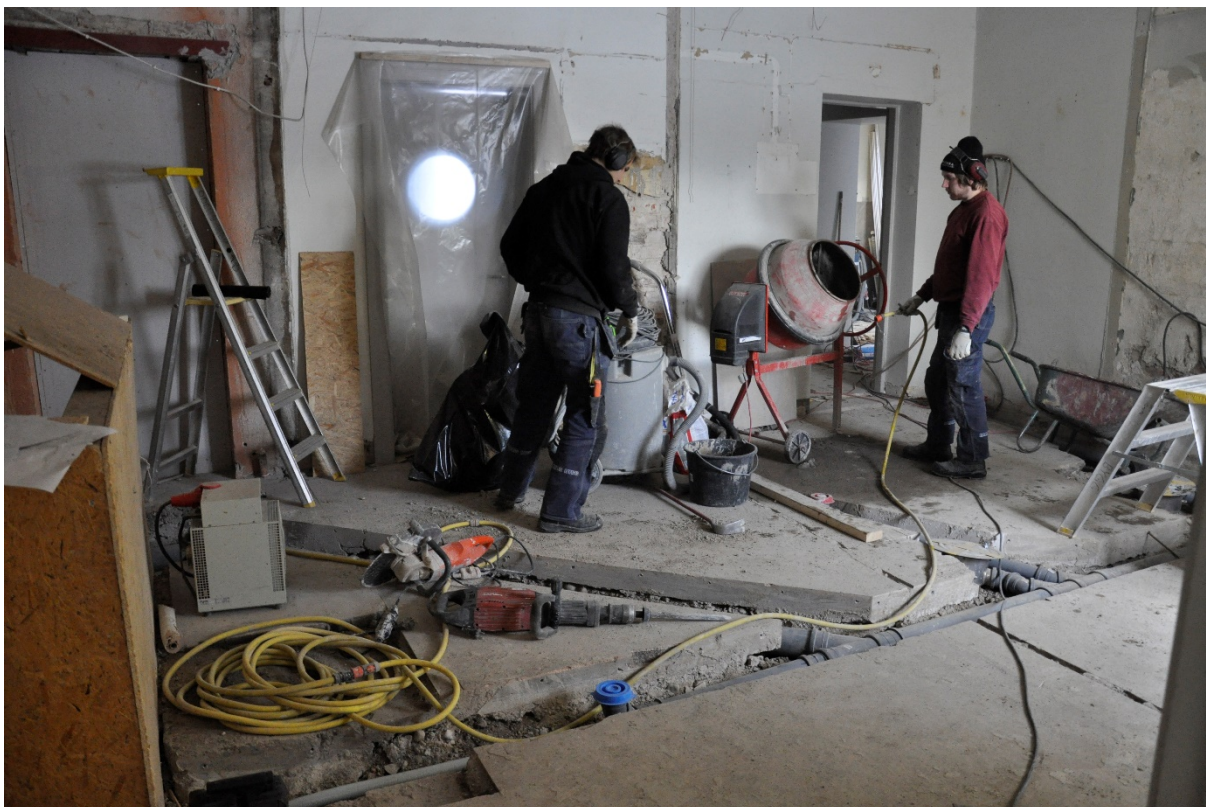
108–109. Överst det rivna trapphuset. Nedre bilden visar ledningsdragning i golvet.

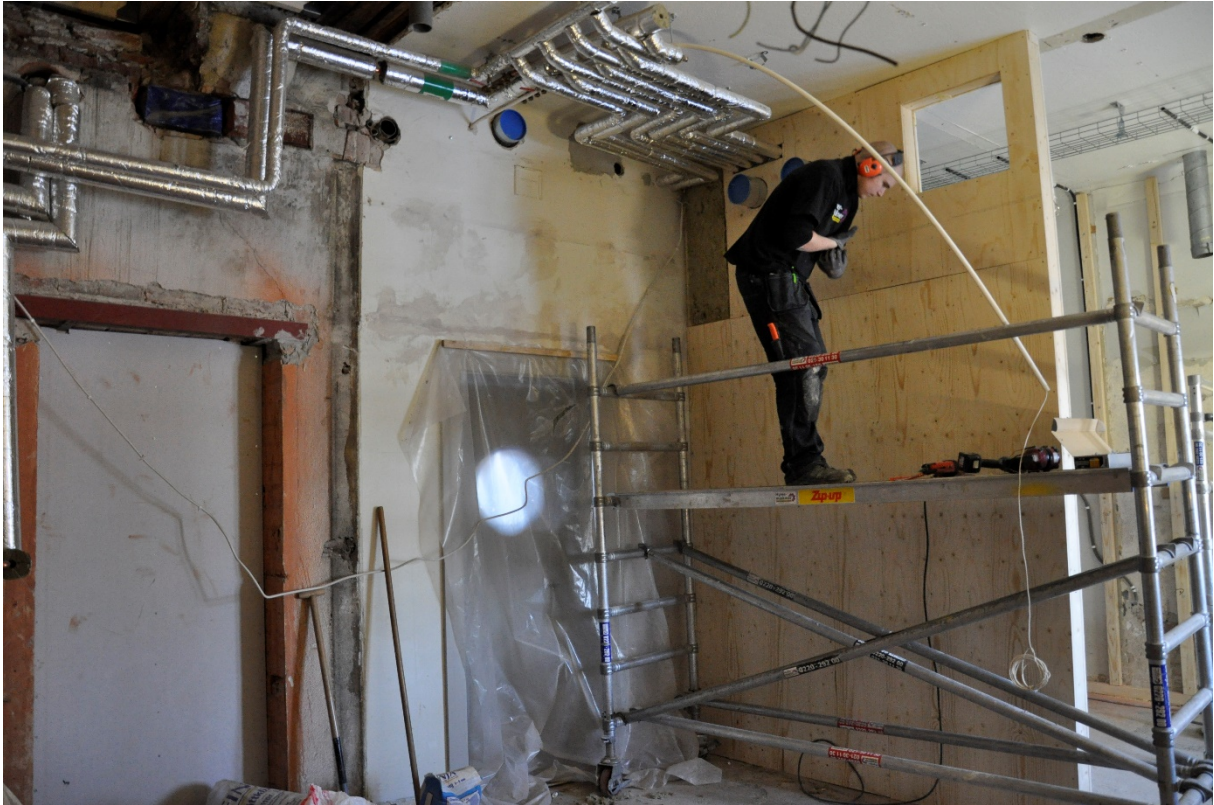
110. Ny vägg monteras.

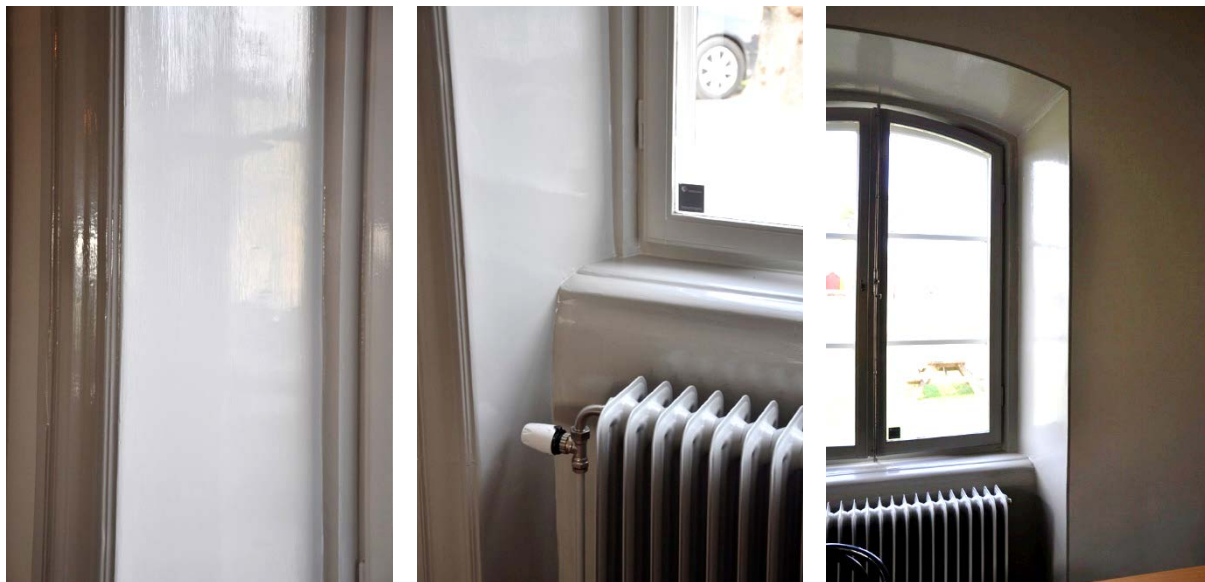
136–138. Snickerier, fönsternischer, fönster m.m. målades med linoljefärg.

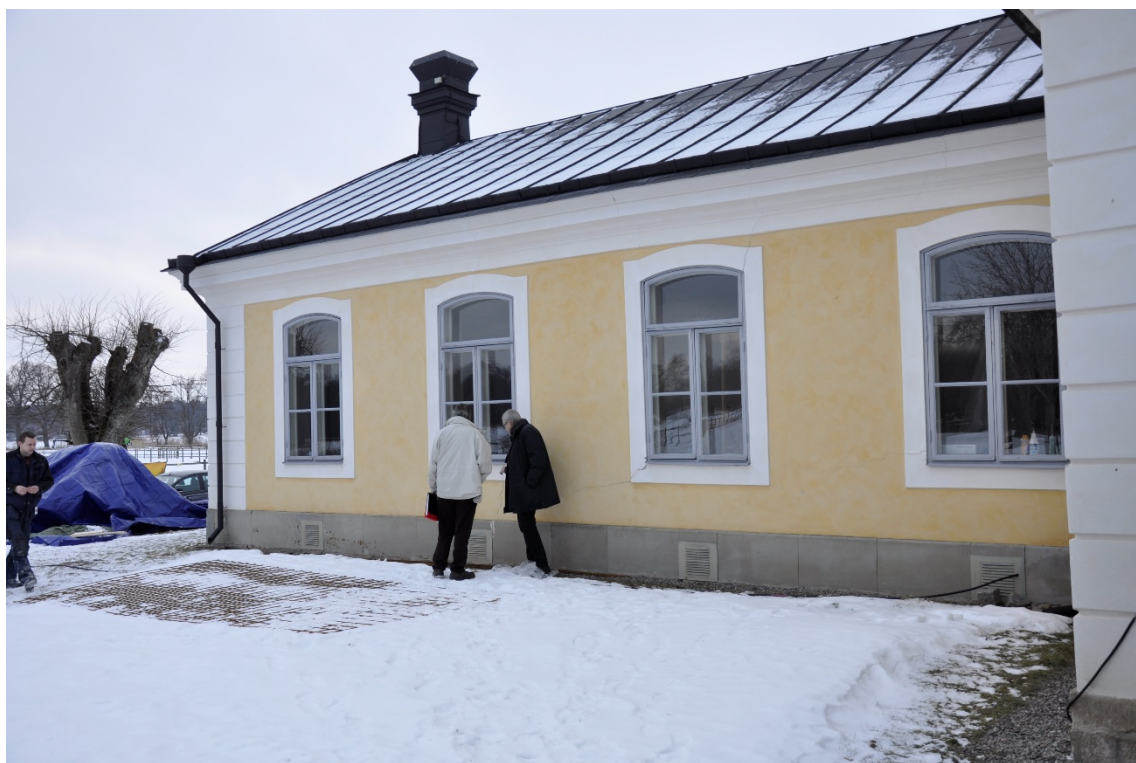
*141–142. Inför grävning och håltagning för nya trappan.*

Schaktning för en ny utvändig trappa mot källarvåningen har genomförts. Håltagning i murvägg för passage har gjorts. Trappan har vänts från ursprungliga ritningar och har sin nedgång mot norr. Den frilagda källarmuren har avtäckts med granit. Den murade sockeln mot källarväggen har putsats med kc-puts och har därefter avfärgats.
