# Västerås slott

## - ombyggnation i kärntornet

Antikvarisk kontroll

Olympia 3  
Västerås socken  
Västmanlands län

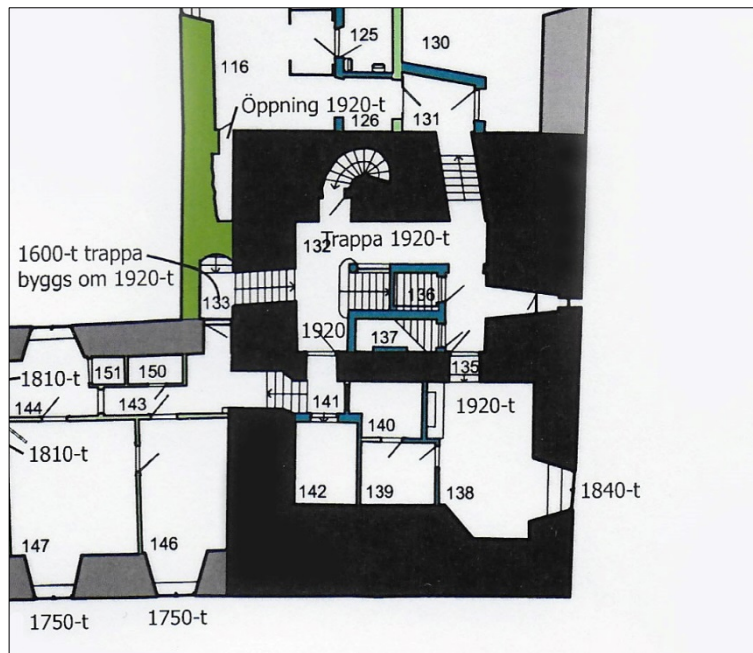
6. Detaljbild av ritning över kärntornet. Rum 138–142 omfattar ombyggnationen. Ritning: Bach arkitekter ab.

Skåpinredning och väggarna mellan rum 138 och 139 och 140 har rivits, dessa är sekundära och troligen från 1920-talets restaurering eller samtida med uppförandet av fotoateljén under 1960-talet. Efter att väggarna har tagits ned blir hela golvytan, som består av mönsterlagt stortegel, synlig. Vid två ytor har golvet en annan struktur och består delvis av nyare tegel eller tegel i annat format. Dessa ytor sammanfaller med de äldre vattendragningarna. De vattenledningar som tillhört fotoateljén har kapats och nya ledningar dras för det nya pentryt. Samtliga tegelstenar vid dessa ytor har lyfts och satt om. Vid detta tillfälle gavs möjlighet att inspektera om äldre tegelgolv finns eller eventuella medeltida golvnivåer var synliga. Det befintliga teglet är satt i bruk och under det ligger rören i sand så inga äldre tegelgolv eller golvnivåer var synliga vid dessa platser.

En håltagning för ny en dörr mellan rum 139 och 142 har gjorts och karm och dörrblad från den rivna väggen mellan rum 139 och 140 har återanvänts. I rum 142 sätts även den dörr som leder till trappan vid rum 141 igen.
