Västerås slott

- hyresgäst Anpassningar av plan 4, 2tr

Antikvarisk kontroll

Olympia 3
Västerås socken
Västmanlands län

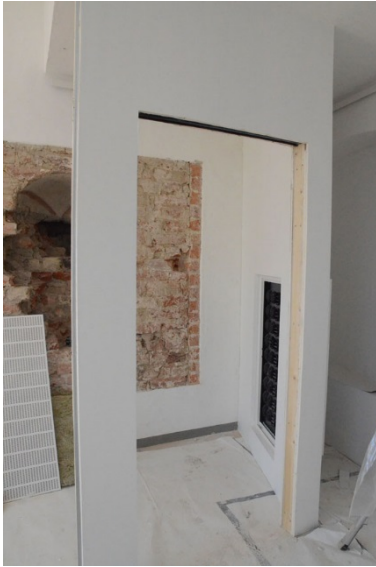
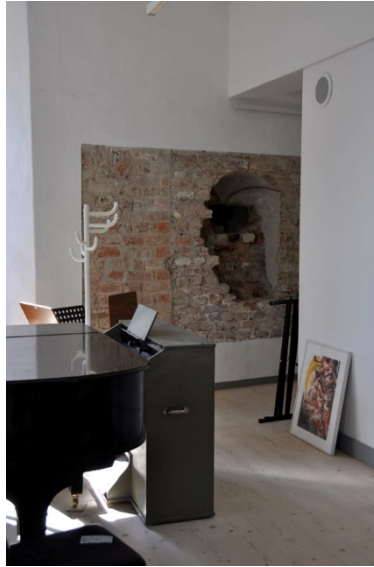
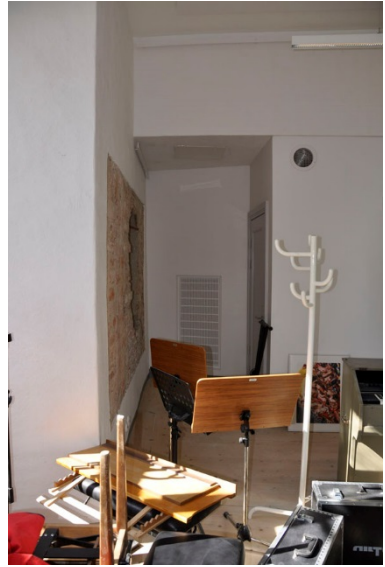
12-14. Det äldre loftet revs och ett nytt fläktrum byggdes upp.

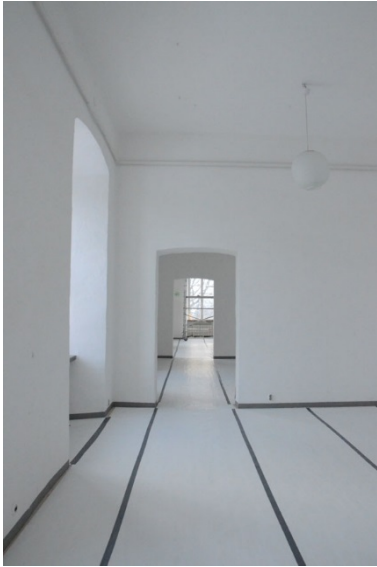
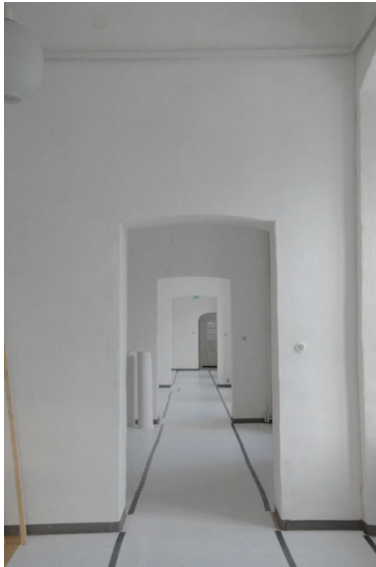
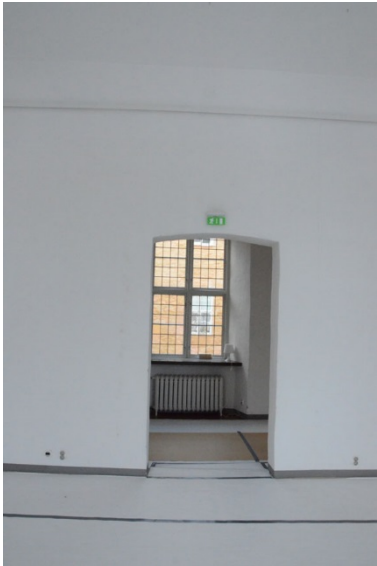
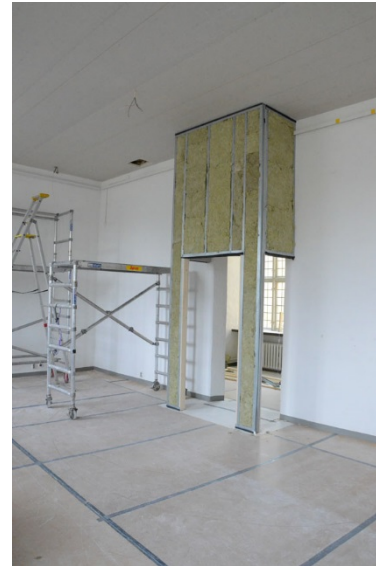
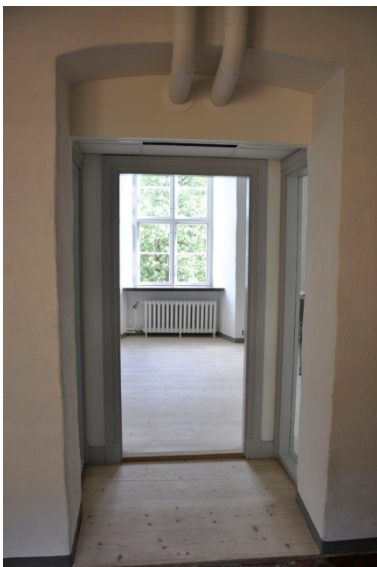
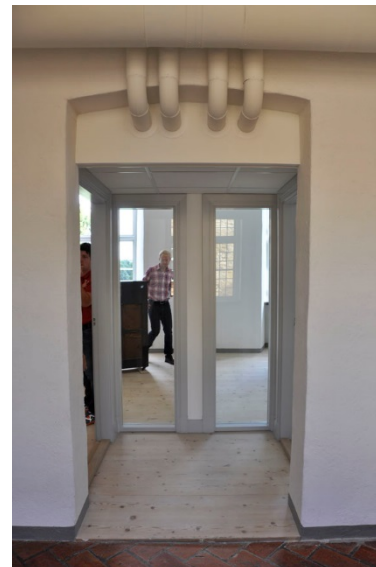
26–34. Rummen under ombyggnationen. Dörrnischerna mellan de olika rummen byggs igen för att få separat ljudsäkra rum. En ventilations och ljudkub byggs vid rummets entréer. Ny vägg i rum 205.

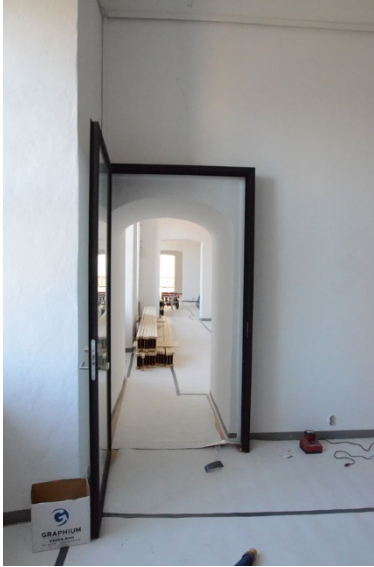
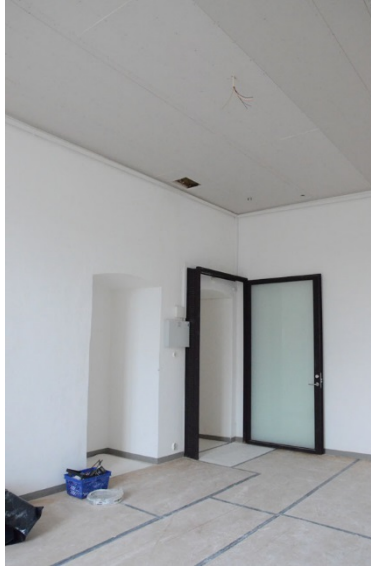
41 - 44. De två dörrlådorna från renoveringen 2000 bevarades i rum 211 och kompletterades med en ny dörr. Ventilation drogs in och ett akustiktak monterades.

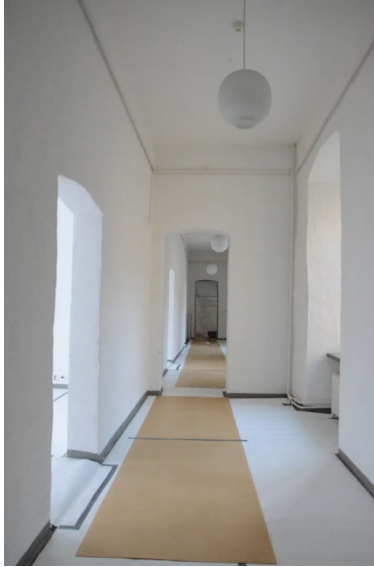
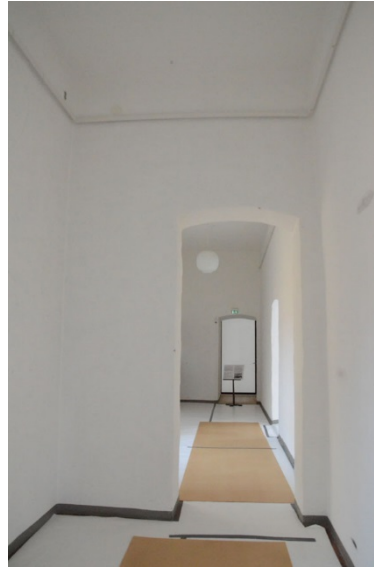
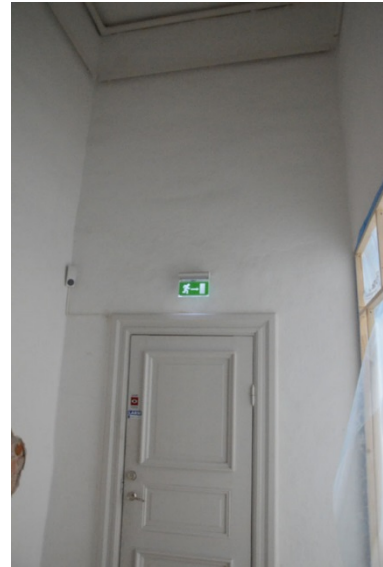
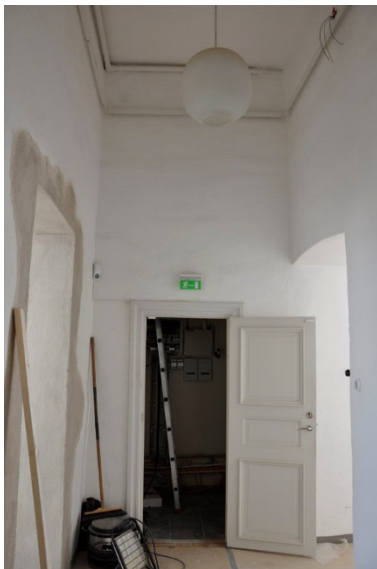
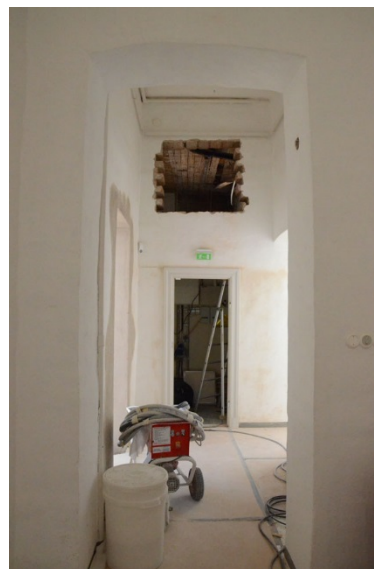
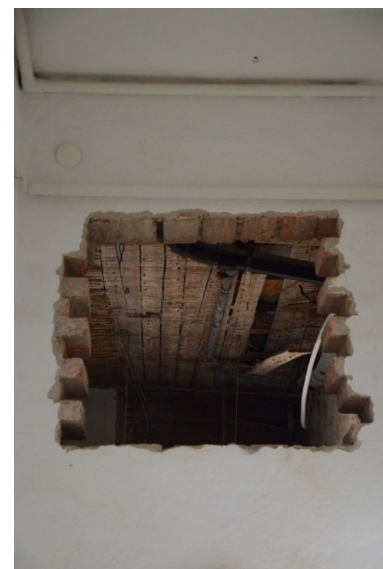
45-50. Gången innan reoveringen. Håltagning i murverk över rum 208 för ventilationsrören.

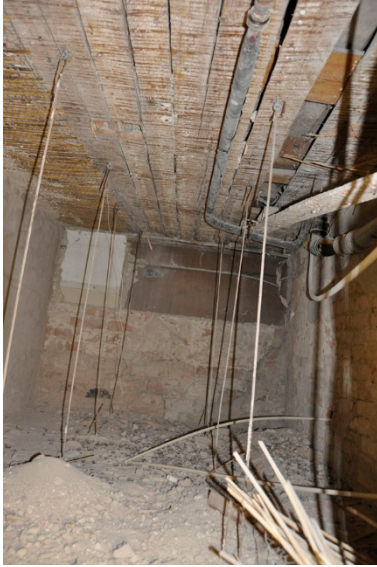
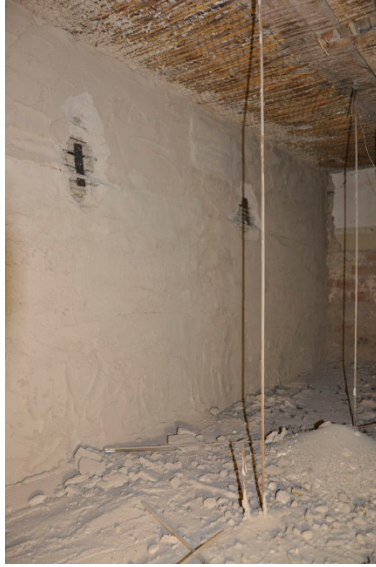
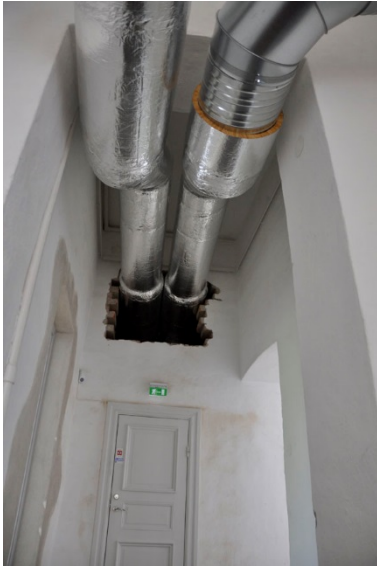
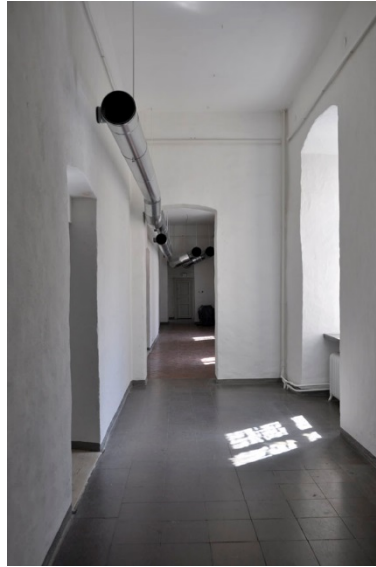
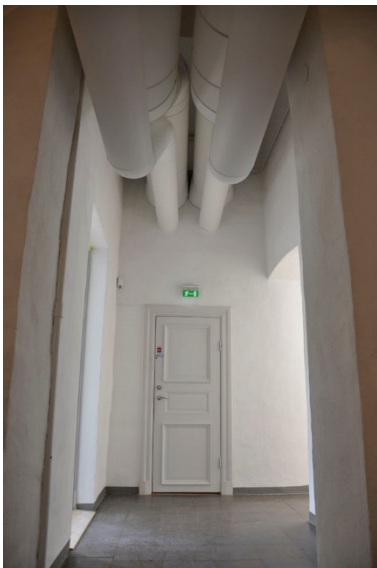
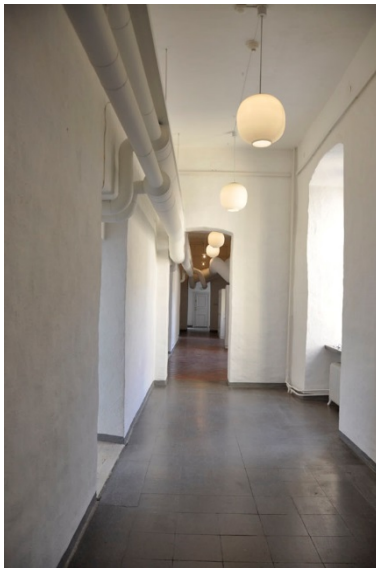
51–59. I hålrummet i rum 208, som är en del av loftet i 203, installerade ventilationsanläggningen. Ventilationsrören lades utanpå för att minska håltakning i murverket.

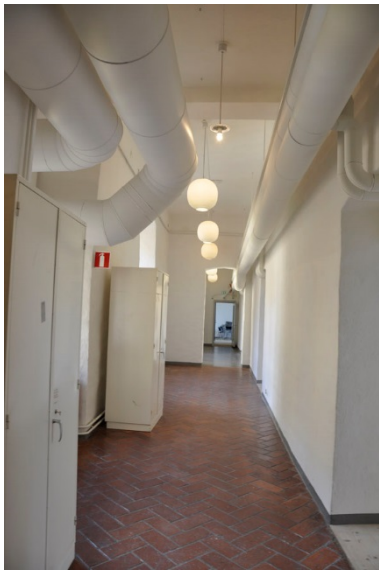
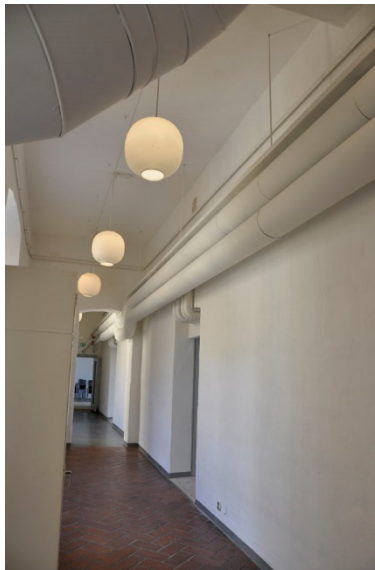
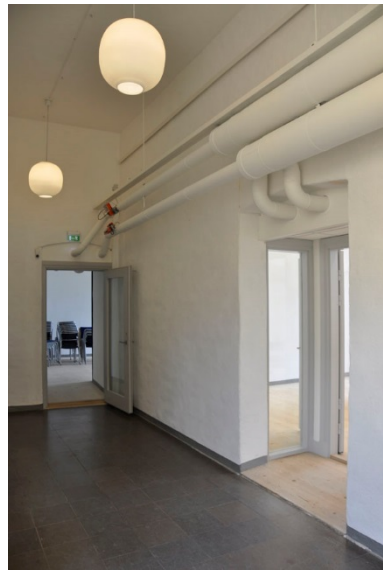
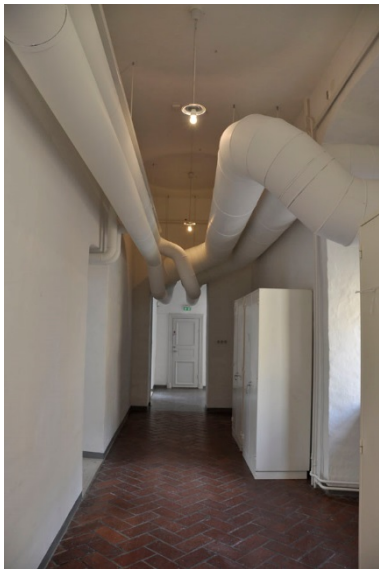
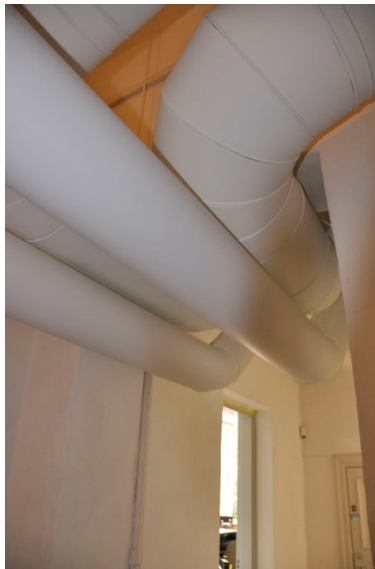
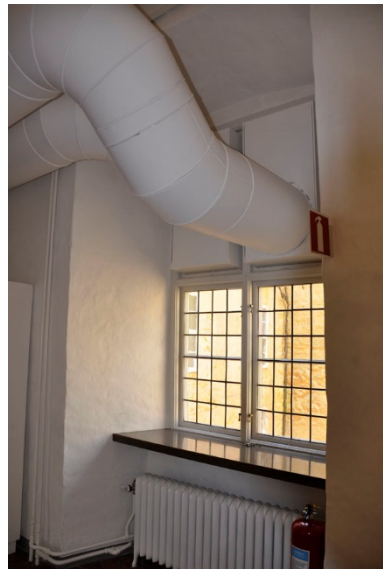
60 – 68. Ventilationsdragnig i gängen. Luft tas från ett fönster där ett ventilationsgaller placerats.

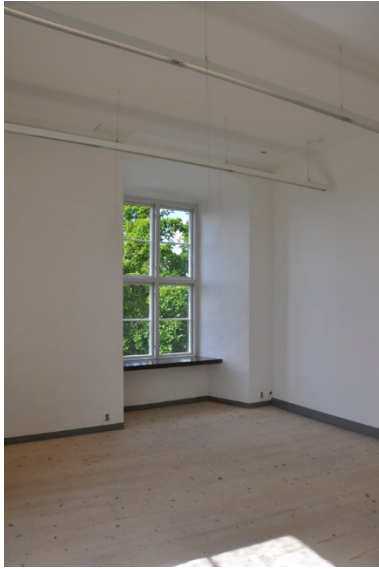
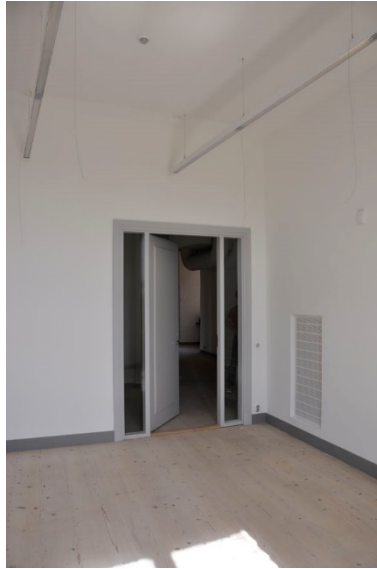
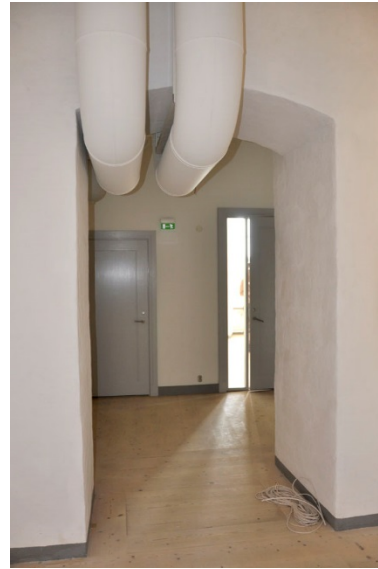
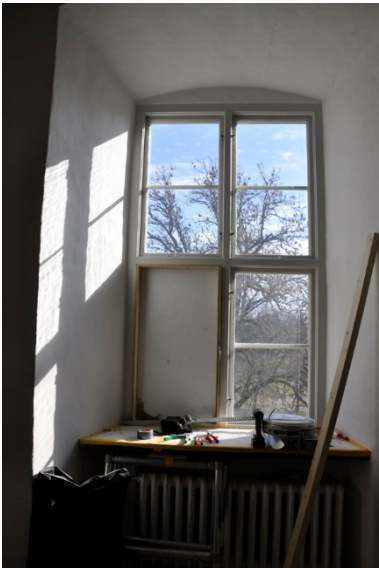
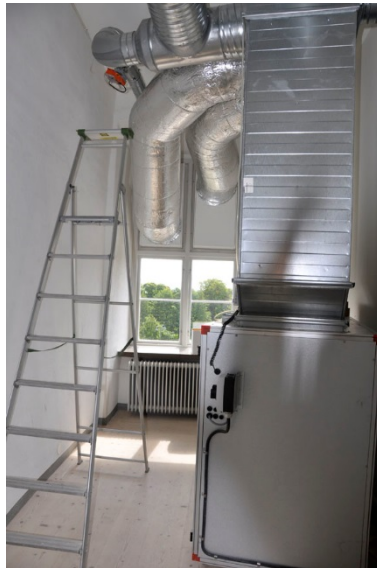
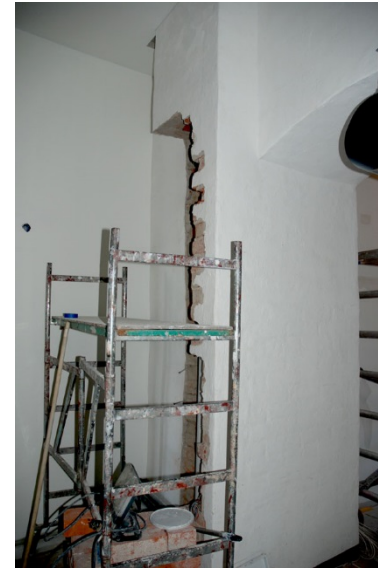
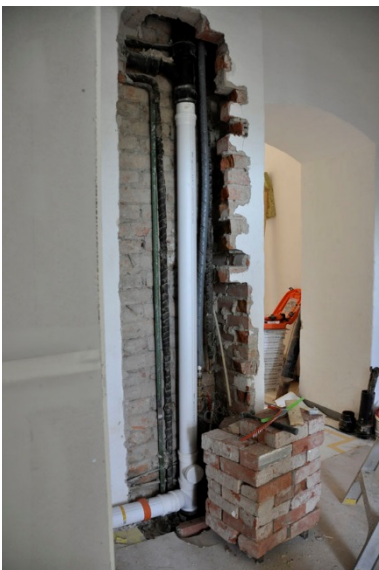
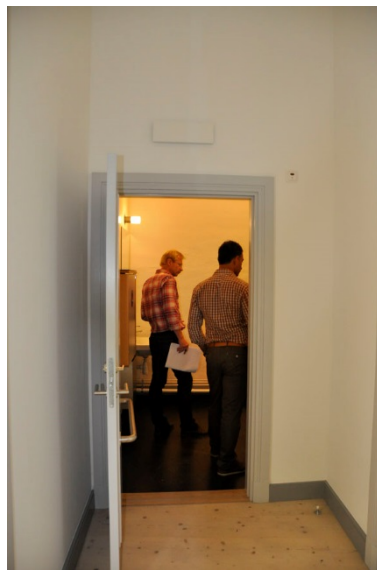
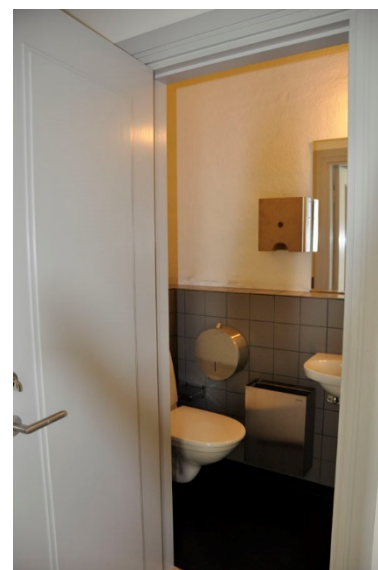
84 – 92. Rum 225 delas i tre delar. Överst: ny vägg och dörrpari. I mitten fläktrummet där luft tas från fönster. Toaletter installeras och rör friläggs inför ledningsdragning.

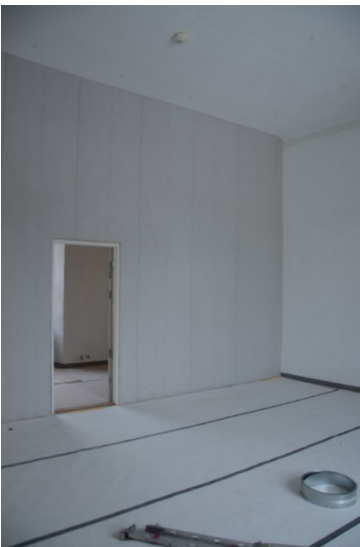
93 – 98. Rum 223 B bildas under renoveringen. En ny vägg sätts upp. Och nytt akustiktak monteras vilket medför att takhöjden sänks. De äldre nischerna i rummet bevaras.

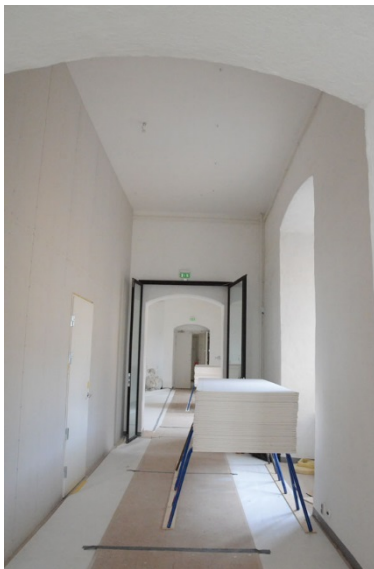
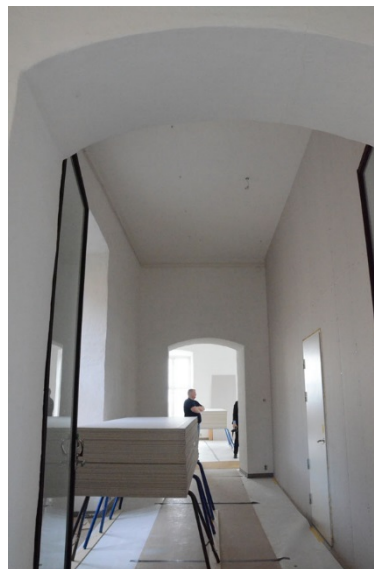
102–104. Rum 223 under renoveringen. Väggen mot rum 223 B är uppsatt.

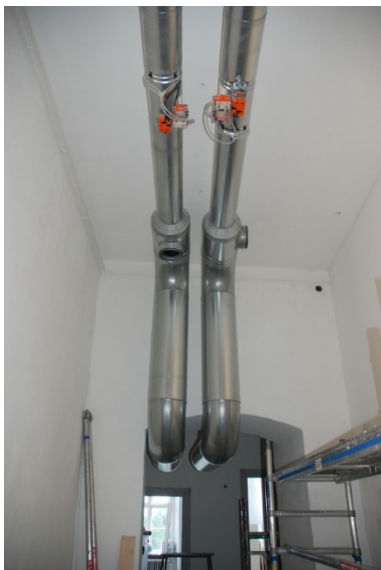
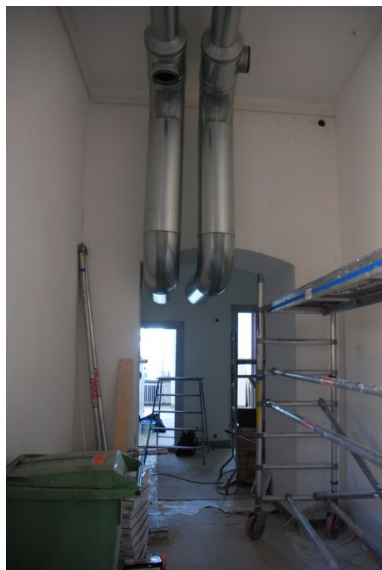
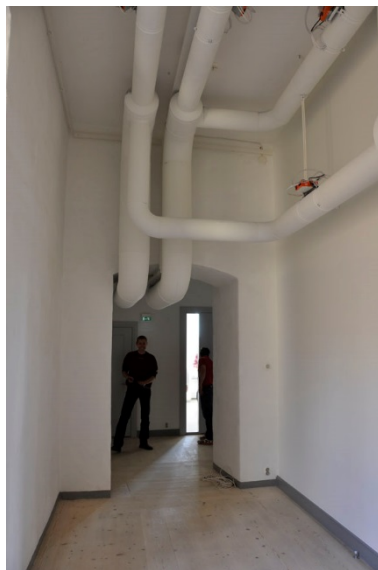
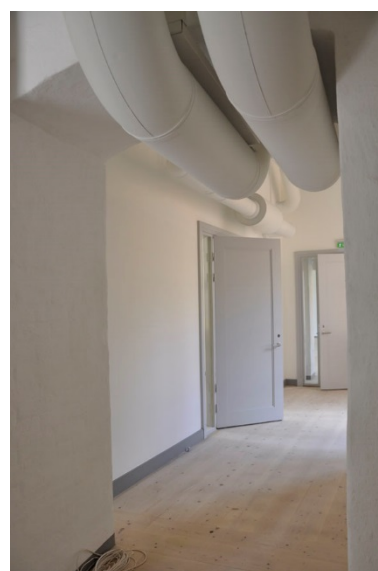
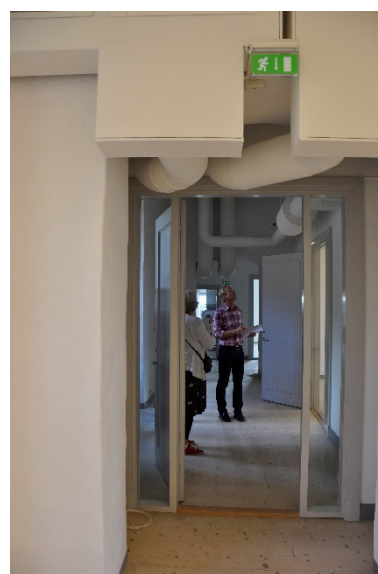
105 - 110. Passagen i rum 223. Utanpåliggande ventilationskanaler förutom mot rum 224 där ett murgenombrott skett för genomföring. Äldre dörrparit från år 2000 har ersatts med en ny.

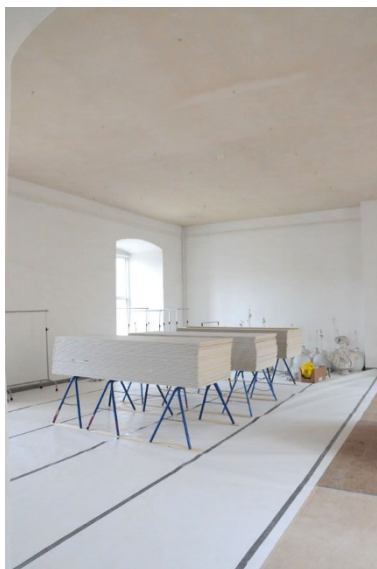
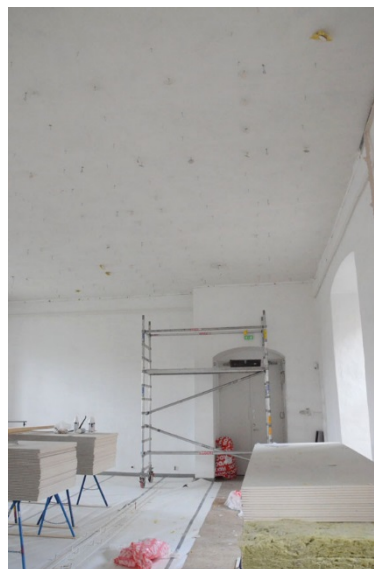
111 - 117. Rum 224 under renoveringen av taket. Det äldre akustiktaket, som var missfärgat, och togs ned. På bilderna syns infästningarna. Dörrparti från år 2000 mot rum 223 ersätts.

Det äldre akustiktaket har tagits ned och ersätts med nytt. Ventilationskanaler har dragits in i rummet genom murgenombrott. Ventilationsdon monteras på södra väggen. Nytt dörrparti har installerats och ersatt det dörrparti som tillkom vid renoveringen år 2000.

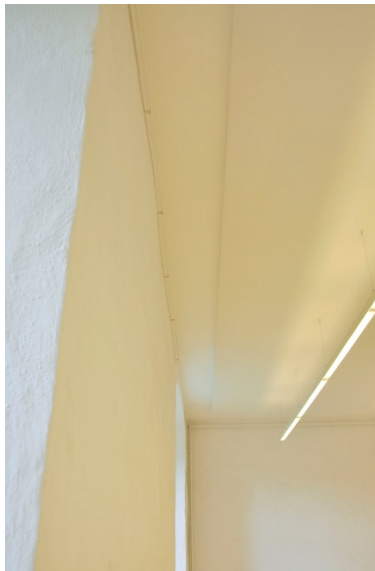
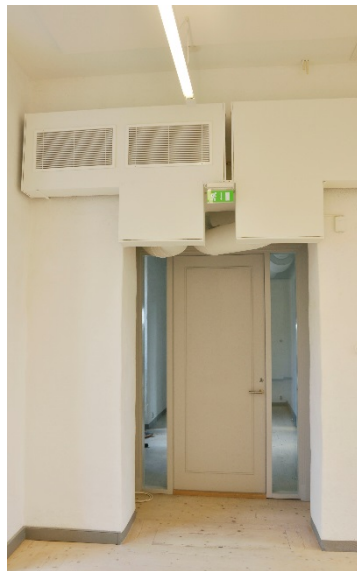
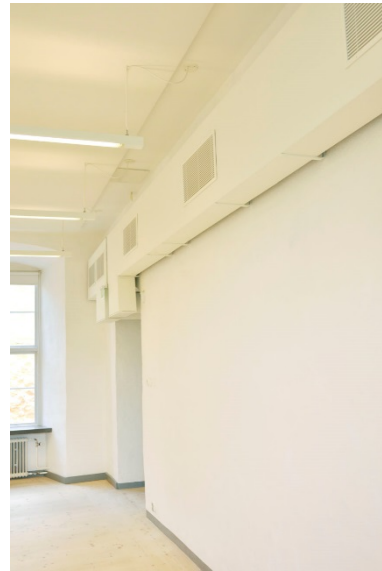
127-129. Rum 224, det nya akustiktaket och det nya dörrpartiet. Ventilationen är fäst på väggen.
