Västmanlands läns museum  
Kulturmiljö Rapport B  
2012:B9

## Björskogs, Kungs Barkarö och Torpa kyrka Fasadrestaurering

Antikvarisk medverkan

Björskogs prästgård 4:8  
Kungs Barkarö prästgård 1:2  
Himmelsberga 8:1  
Björskogs, Kungs Barkarö, Torpa socken

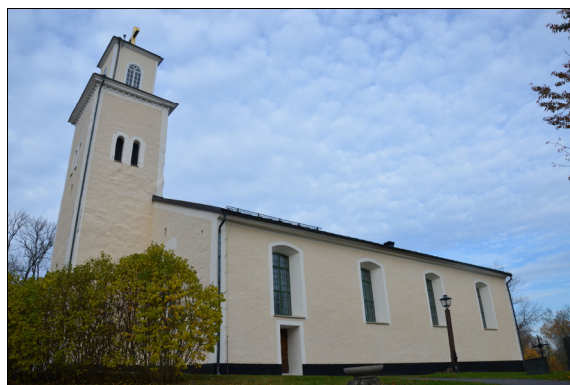
Den nyputsade kyrkan från sydväst. Bildnr Vlm\_kmvMM-997.

För att få bukt med algpåväxten sanerades utsatta partier genom sprayning med 10 %-ig lösning av Benac 50. Sprayningen utfördes två gånger med någon dags mellanrum. Därefter högtrycktvättades alla fasadytor till fast och rent underlag. På ytor med bom knackades lös puts ned. Sprickorna i fönstrens stickbågar öppnades och blåstes rena. Därefter kilades de med ekkilar för att återskapa spänningen i valvbågarna och därmed undvika att sprickorna återkommer. Kvarsittande färgskikt på slätputsade partier blåstrades bort. Vid omputsning användes som stockningsbruk Nordic Högelastiskt KC-bruk 1:1 Grov och till ytputs Nordic Högelastiskt KC-bruk 1:1 Fin. Alla putsytor målas i tre strykningar på förvattnad yta. Färgen som användes var Kalklimfärg Special som förstärkts med vitcement enligt grundreceptet 15 kg Kalklimfärg Special, 2000 gr vitcement, 14 liter vatten. På slätputsade ytor tillsattes 55 gr 46 obränd Terra di Sienna och på spritputsade ytor tillsattes 300 gr 46 obränd Terra di Sienna. Sockeln högtrycktvättades och löst sittande puts knackades ned, varefter sockeln målades två gånger med asfalttjära.<sup>4</sup>

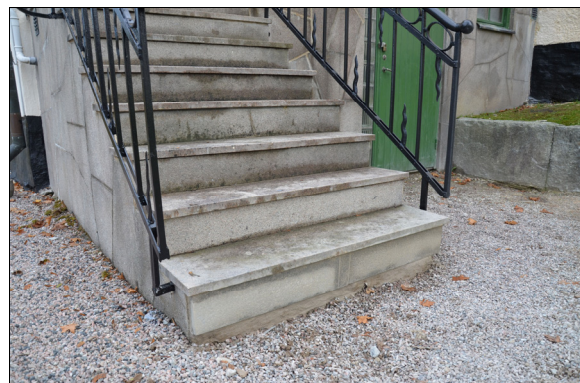
Trappan efter restaurering. Bildnr Vlm\_kmoMM-983.

Trappor och trappplan till sakristian demonterades och underlaget lagades med cementbruk. Granitstegen återmonterades i cementsättbruk och det saknade sättsteget ersattes med ett nytt lika de befintliga. Lösa granitplattor i trappfasaden togs ned och sattes fast i nytt bruk. Hela granitfasaden fogkompletterades med 50/50 sand och kalkbruk. Stegen i kalkstenstrappan till porten i den södra fasaden lossades och återsattes i hydrauliskt kalkbruk. Stegen justerades till jämnhet. Smidesracket till trappen målades med Engvall & Claessons linoljefärg i svart kulör.<sup>10</sup>

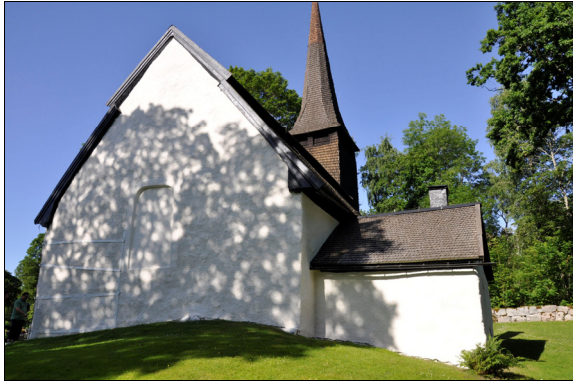
Kyrkans östra fasad efter resaturering. Bildnr Vlm\_kmvMM-826.

För att få bukt med algpåväxten sanerades utsatta partier genom sprayning med 10 %-ig lösning av Benac 50. Sprayningen utfördes två gånger med någon dags mellanrum. Därefter högtrycktvättades alla fasadytor till fast och rent underlag. På ytor med bom knackades lös puts ned. Vid omputsning användes som stockningsbruk Nordic Högelastiskt KC-bruk 1:1 Grov och till ytputs Nordic Högelastiskt KC-bruk 1:1 Fin. Alla putsytor målas i tre strykningar på förvattnad yta. Färgen som användes var Kalklimfärg Special som förstärkts med vitcement enligt grundreceptet 15 kg Kalklimfärg Special, 55 gr 46 obränd Terra di Sienna, 2000 gr vitcement, 14 liter vatten.<sup>14</sup>

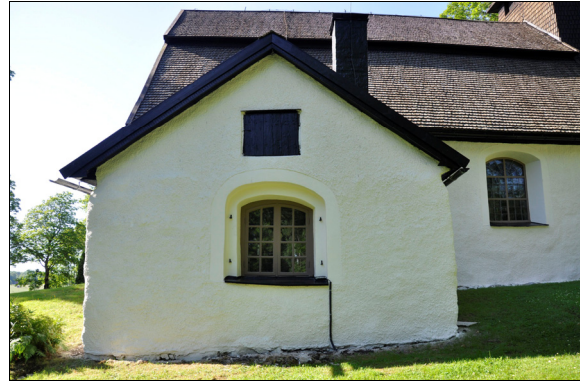
Sakristian efter restaurering. Bildnr Vlm\_kmvMM-828.

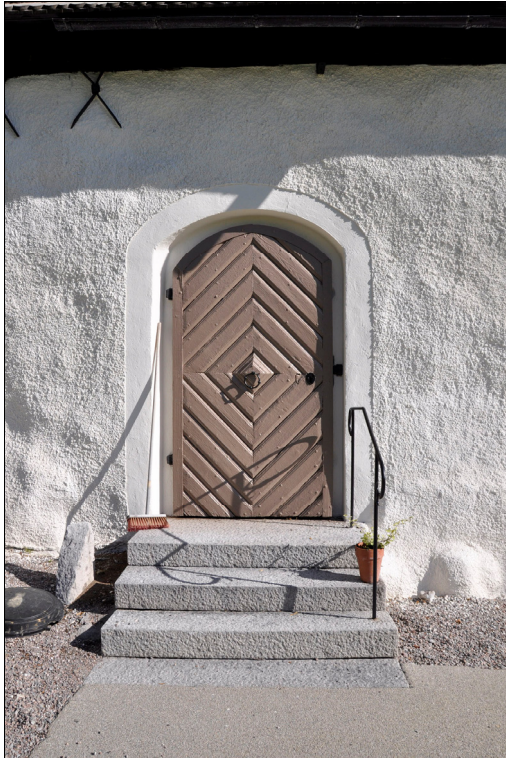
Dörren målades med linoljefärg. Vlm\_kmvMM-816.

Porten tvättades, skrapades och borstades. Målning skedde med linoljefärg av fabrikat Engvall & Claesson i kulör S 5010-Y50R.<sup>18</sup>

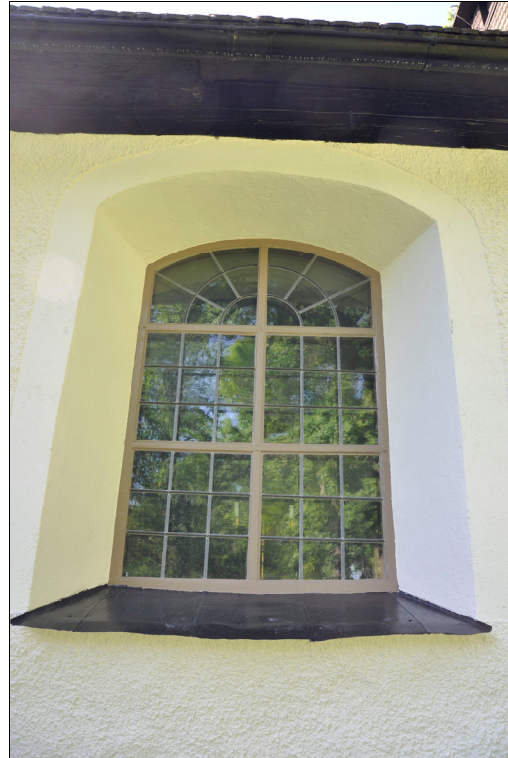
Fönstren målades i samma kulör som dörren. Bildnr Vlm\_kmvMM-832.

Fönsterbågarna tvättades, skrapades och borstades till fast underlag. Allt löst kitt avlägsnades med kittlampa. Kittning utfördes med rent linoljekitt.<sup>16</sup> Målning skedde med linoljefärg av fabrikat Engvall & Claesson i kulör S 5010-Y50R.<sup>17</sup>

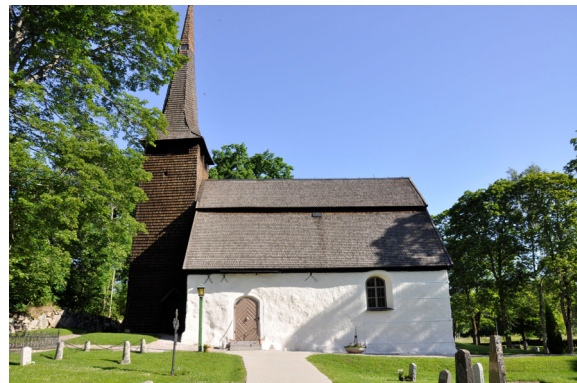
Kungs Barkarö kyrka efter restaurering med vita hörnjärn. Bildnr Vlm\_kmvMM-815.

Alla smidesdetaljer i fasad målades med rostskyddsgrundfärg i form av blymönjefärg därefter ströks de med linoljefärg. Fabrikat var Engvall & Claesson. Smide på fasaden målades i samma kulör som fasadputsens medan ankarsluten målades svarta.<sup>15</sup>

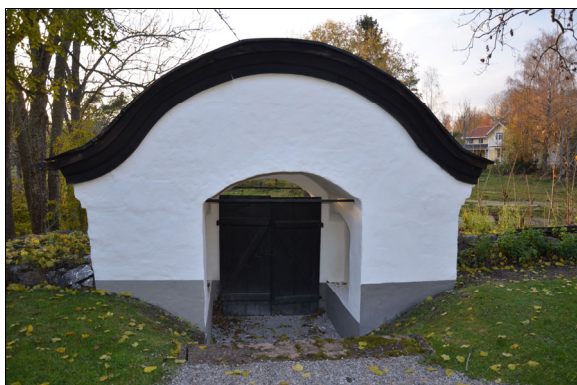
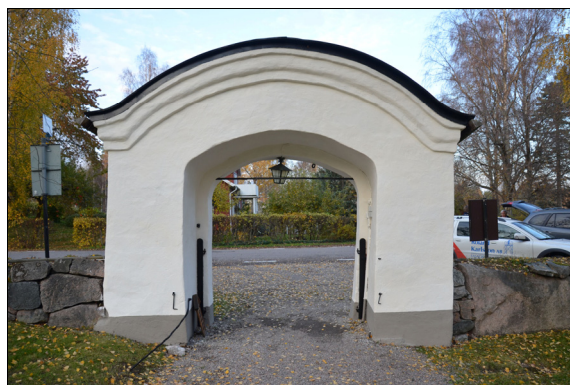
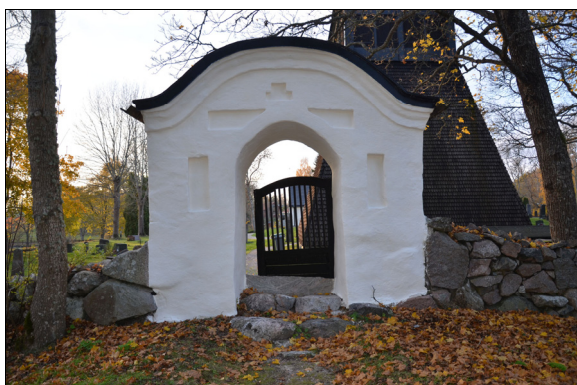
*Kyrkogårdens tre stigluckor efter restaurering. Bildnr Vlm\_km0MM-1056, 1038 och 1045.*

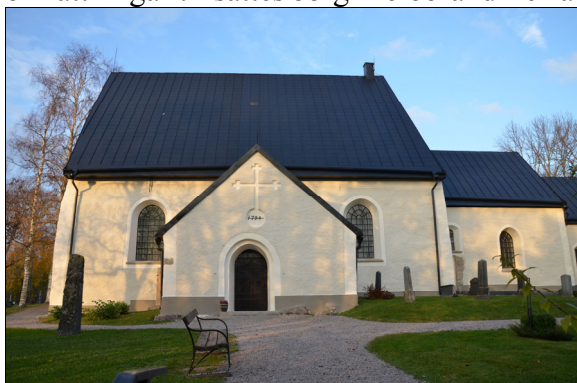
Kyrkan med vapenhuset efter restaurering. Bildnr Vlm\_kmoMM-1052.

För att få bukt med algpåväxten sanerades utsatta partier genom sprayning med 10 %-ig lösning av Benac 50. Sprayningen utfördes två gånger med någon dags mellanrum. Därefter högtrycktvättades alla fasadytor till fast och rent underlag. På ytor med bom knackades lös puts ned. Vid omputsning användes som stockningsbruk Nordic Högelastiskt KC-bruk 1:1 Grov och till ytputs Nordic Högelastiskt KC-bruk 1:1 Fin. Alla putsytor målas i tre strykningar på förvattnad yta. Färgen som användes var Kalklimfärg Special som förstärkts med vitcement enligt grundreceptet 15 kg Kalklimfärg Special, 2000 gr vitcement, 14 liter vatten. På fasadputsens tillsattes 175 gr 94 guldocker och 25 gr 318 järnoxidsvart. På omfattningar tillsattes 55 gr 46 obränd Terra di Sienna.<sup>27</sup>

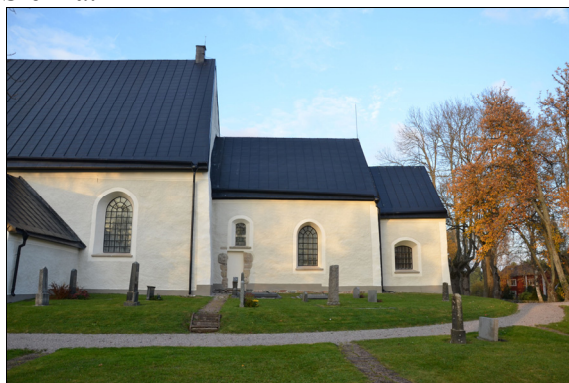
Kyrkan med kor och sakristia efter restaurering. Bildnr Vlm\_kmoMM-1051.

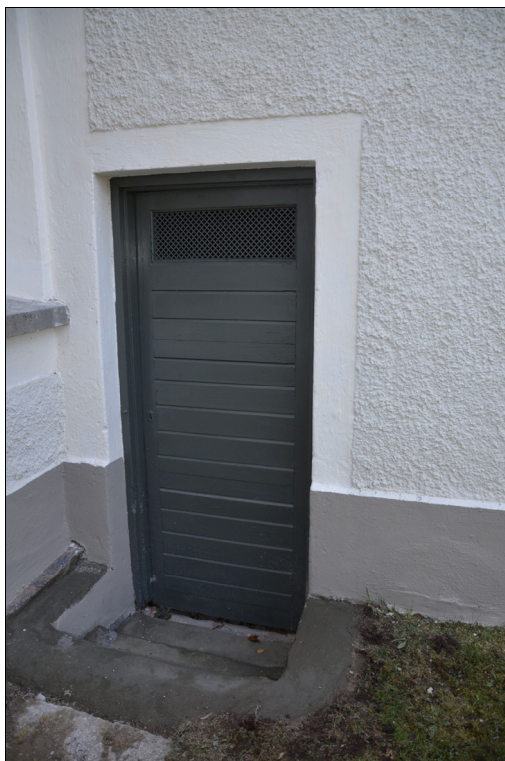
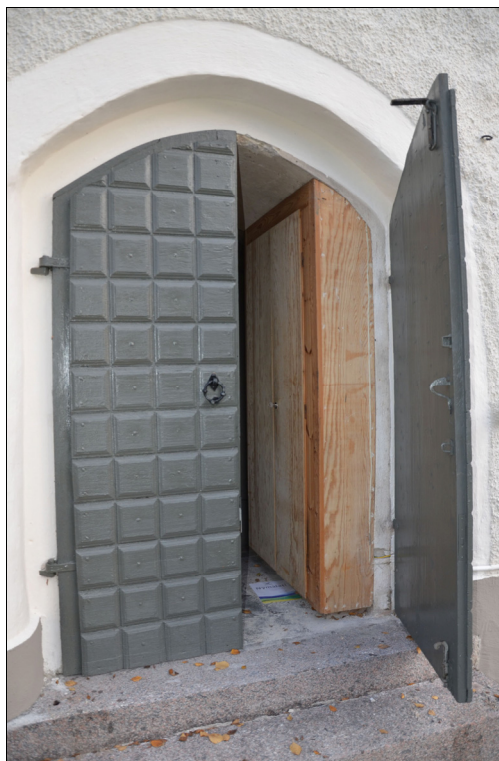
*Kyrkans portar tvättades, skrapades och målades med linoljefärg. Bildnr Vlm\_kmvMM-1013 och 1033.*

Portarna tvättades, skrapades och borstades till fast underlag. Målning skedde med linoljefärg av fabrikat Engvall & Claesson i kulör S 7005-Y50R.<sup>33</sup>
