Västmanlands läns museum
Kulturmiljö Rapport B
2013:B10

Kv Pamela 1

Renovering av skiffertak

Antikvarisk medverkan

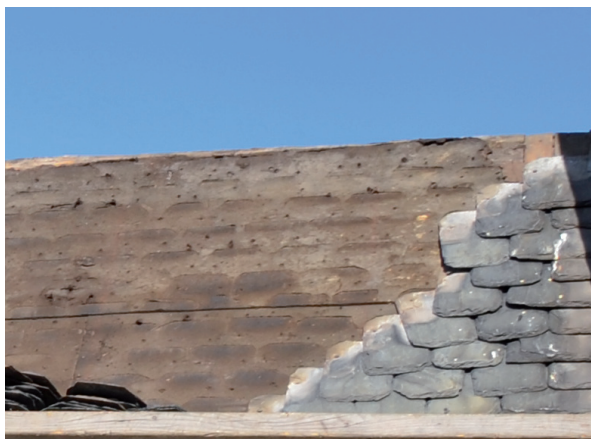
Taket innan åtgärder med den gamla boarden kvar. Vlm_kmvFE-1747

Skifferplattorna plockades bort och deras skick bedömdes. Direkt på undertaket panel lades en 12 mm tjock takboard och sedan ny takpapp. Därefter lades skiffern tillbaka i så stor utsträckning som möjligt. Det gick inte att få tillgång till nya skifferplattor av samma dimension som de befintliga. Därför ersattes trasiga plattor med nya i en något större dimension. Ny skiffer samlades på den östra frontespisen då det ansågs vara mest diskret.

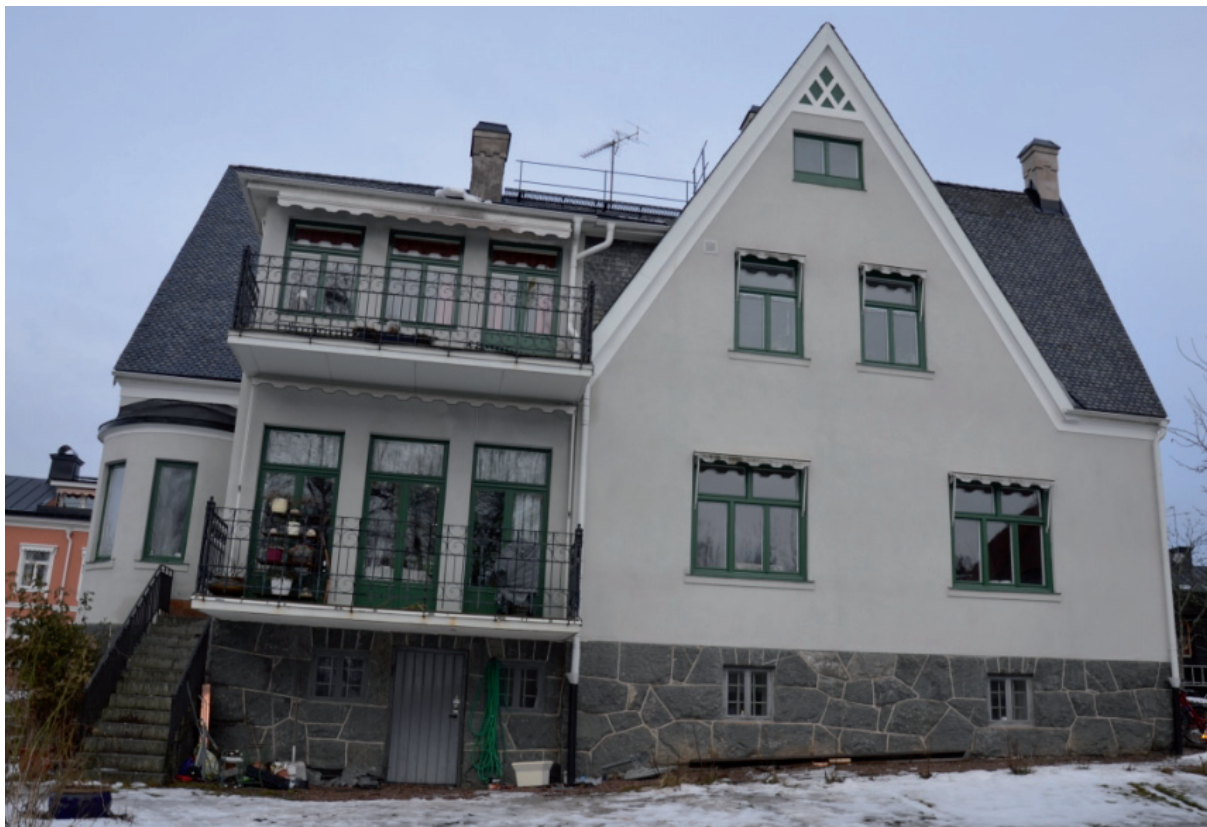
I taket fanns hål och många skifferplattor var spruckna eller lösa. Detta hade lett till vattenläckage där fukten legat kvar på undertak och takstolskonstruktion. Detta hade i sin tur lett till rötskador och mögelpåväxt på virket. Sotarstegen och sotarbryggan var monterade i direkt anslutning till skifferplattorna. Plattorna klarade inte belastningen som uppstod vid sotning av skorstenarna och hade spruckit under stegens och bryggans fästen.

Översiktsbild över bostadshuset på Pamela 1 innan åtgärder. Vlm_kmvFE-2503

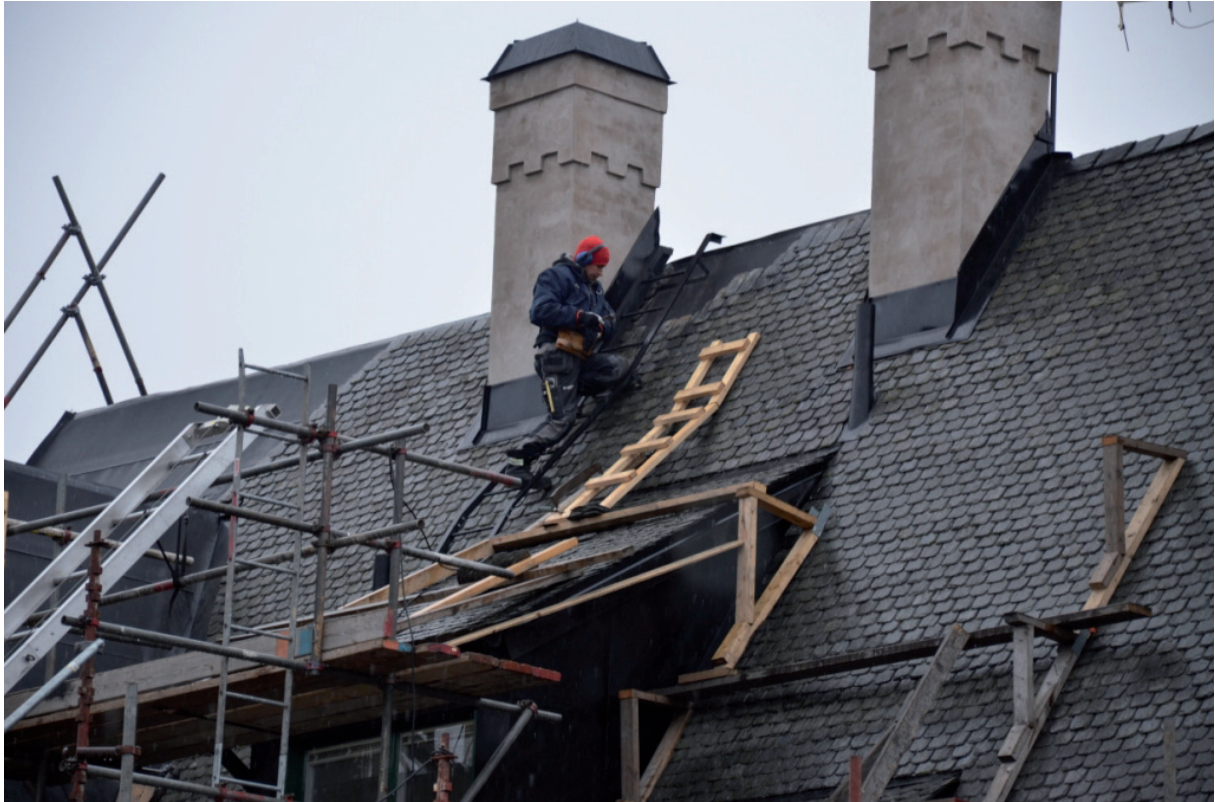
Taket under pågående arbete. Vlm_kmvFE-2005.

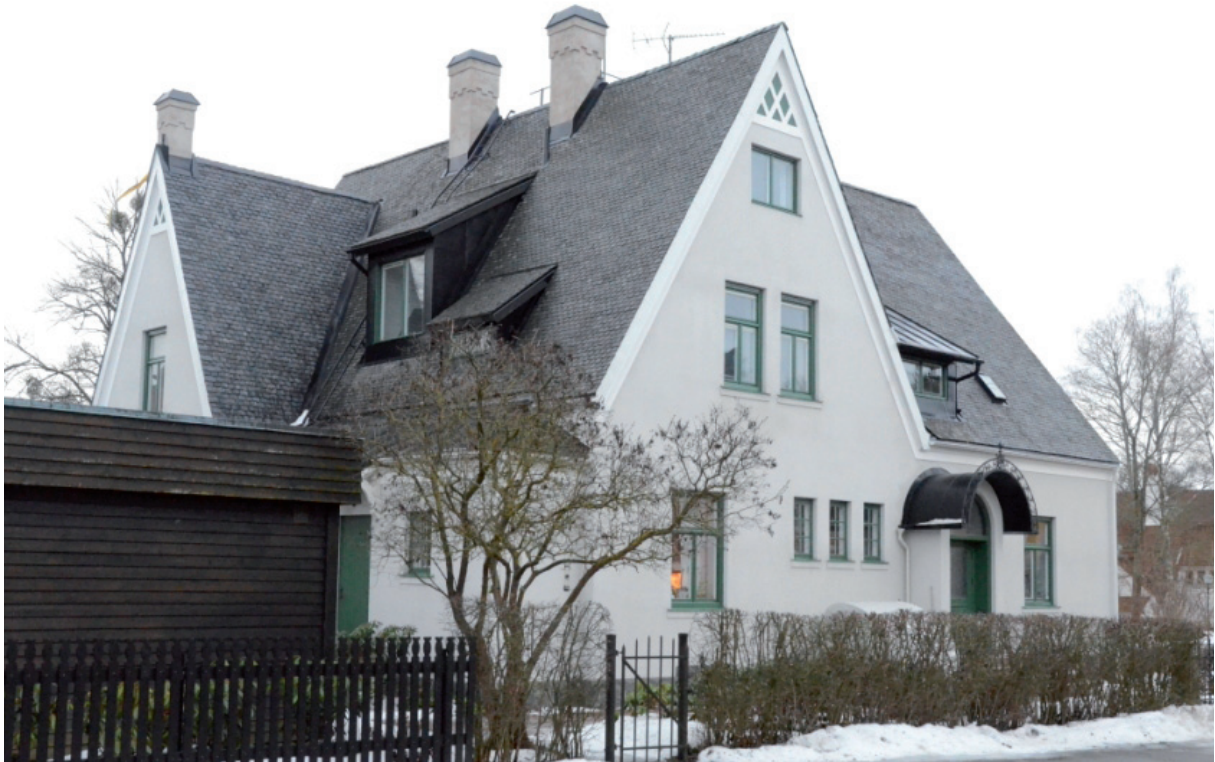
Taket efter genomförda åtgärder. Vlm_kmvFE-2515

Skadorna som uppstått till följd av att sotarstegen och bryggan hängde direkt på skifferplattorna åtgärdades genom att fästa dem i undertakets panel och låta beslagen gå igenom skifferplattorna. På så sätt hamnar belastningen inte på själva plattorna. Sotarstegen återanvändes. Bryggan ersattes med en ny och längre brygga för att sotaren i framtiden ska komma åt båda skorstenarna och stegen.

Den nya bryggan gömdes inockens underkant och är svart för att harmonisera med skiffertaket.
