Loftbod och loge i Sensta

Restaureringsåtgärder inom ramen för Länsstyrelsens stöd till ekonomibygnader av enklare typ

Antikvarisk medverkan

Sensta 1:5
Munktorp socken
Västmanlands län

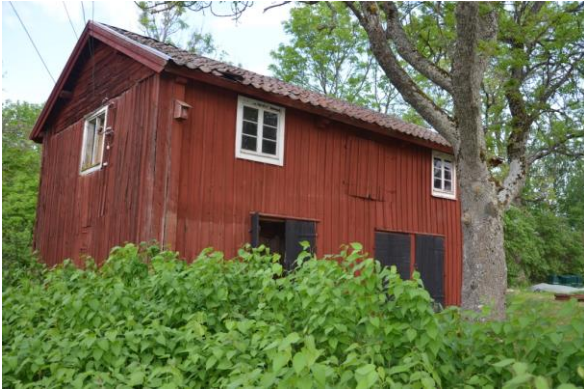
Loftboden innan påbörjade åtgärder. Foto: Vlm_kmvFE-2963.

- Tegelpannorna plockades ner
- Pärten lagades
- Oljehärdad board lades på pärten
- Ny strö- och bärläkt spikades på taket.
- Tegelpannorna lade tillbaka
- Nya vind-, täck- och nockskivor spikades på av trä.
- Syllstock ersattes med ny och andra mindre timmerskador reparerades.

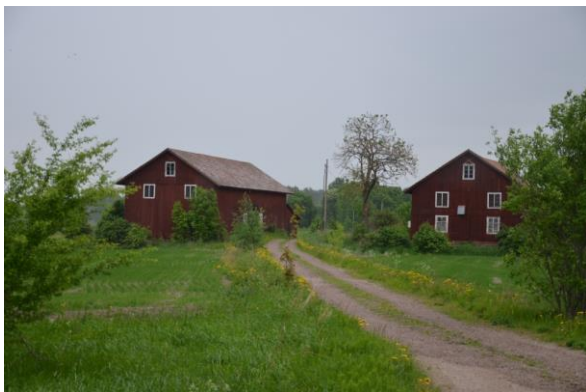
Ladan och logens placering i det öppna odlingslandskapet. Foto: Vlm_kmvFE-2982.

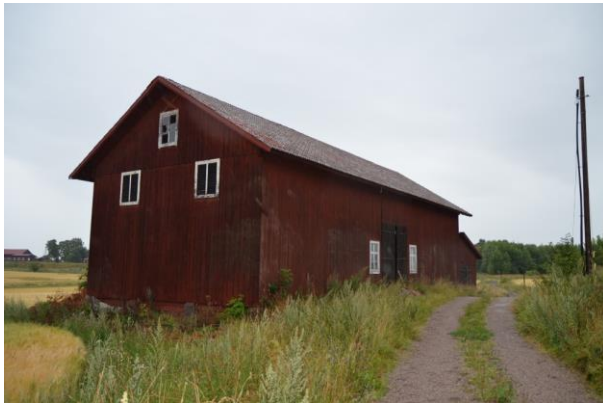
Logen efter åtgärderna. Foto: Vlm_kmvFE-3463

Åtgärderna på logen var av mindre omfattande karaktär och inriktades på att plocka i ordning tegeltaket samt reparera bärläkten. Under förbesiktningen framkom att tegelpannorna vid gaveln är spikade i vindskivan. Vindskivan har i sin tur små urtagningar för pannorna. Reparationerna gjordes likt befintligt och de nya vindskivorna fick även de urtag för pannorna.
