# Götlunda sockenmagasin

## Omläggning av spåntak

Antikvarisk medverkan

Götlunda kyrka 1:1  
Götlunda socken  
Västmanlands län

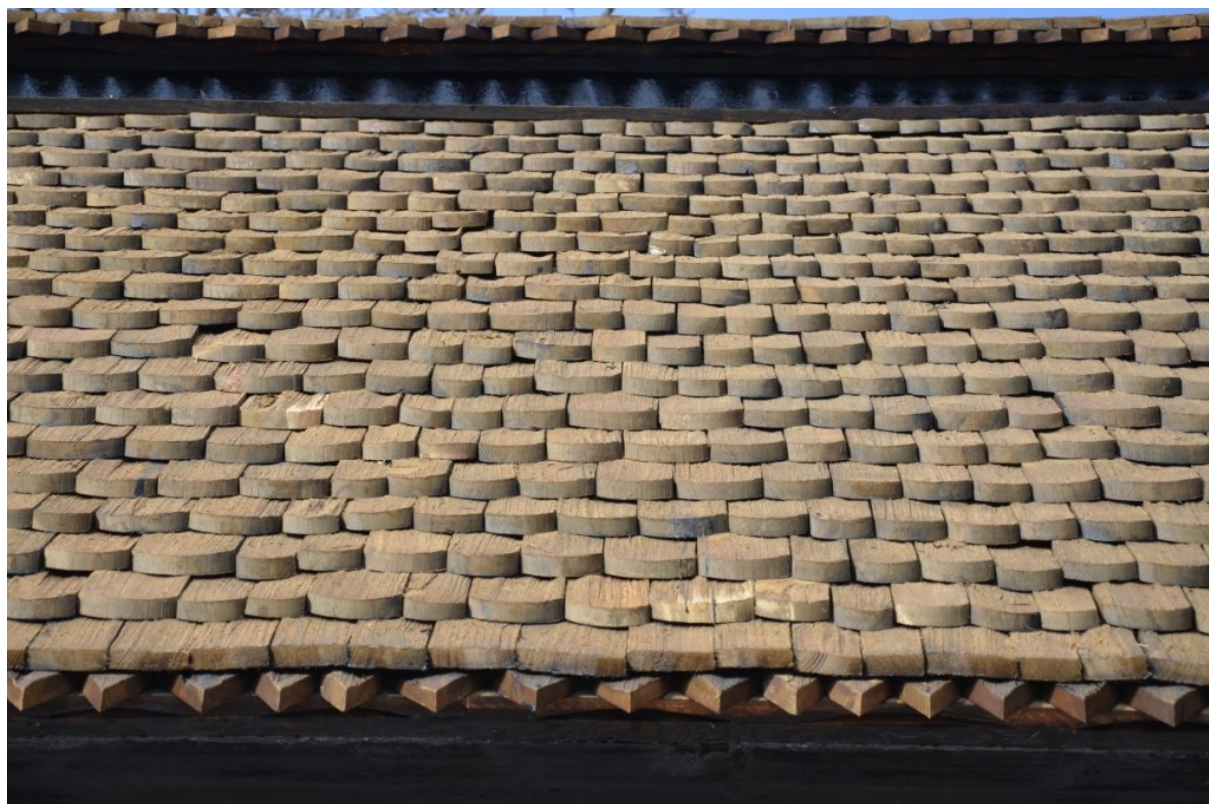
*Den nya spåntäckningen bildar ett vackert mönster och bevarar byggnadens uttryck som är av stor vikt för dess höga kulturhistoriska värden. Vlm\_kmvFE-2696*

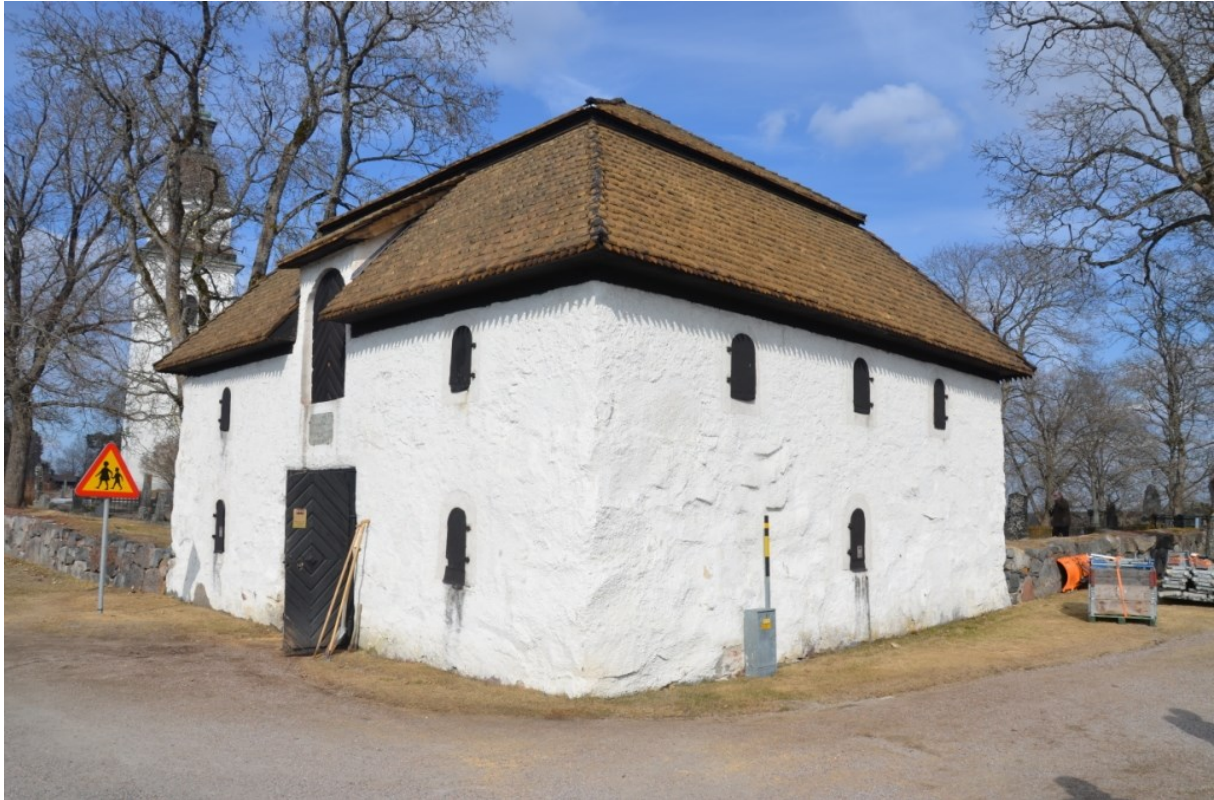
*Götlunda sockenmagasin efter genomförda omläggning av spåntak. Vlm\_kmvFE-2708.*
