Hedensbergs gård

Dokumentation av demontering av vindsinredning plan 3

Antikvarisk medverkan

Hedensberg 7:5
Tillberga socken
Västmanlands län

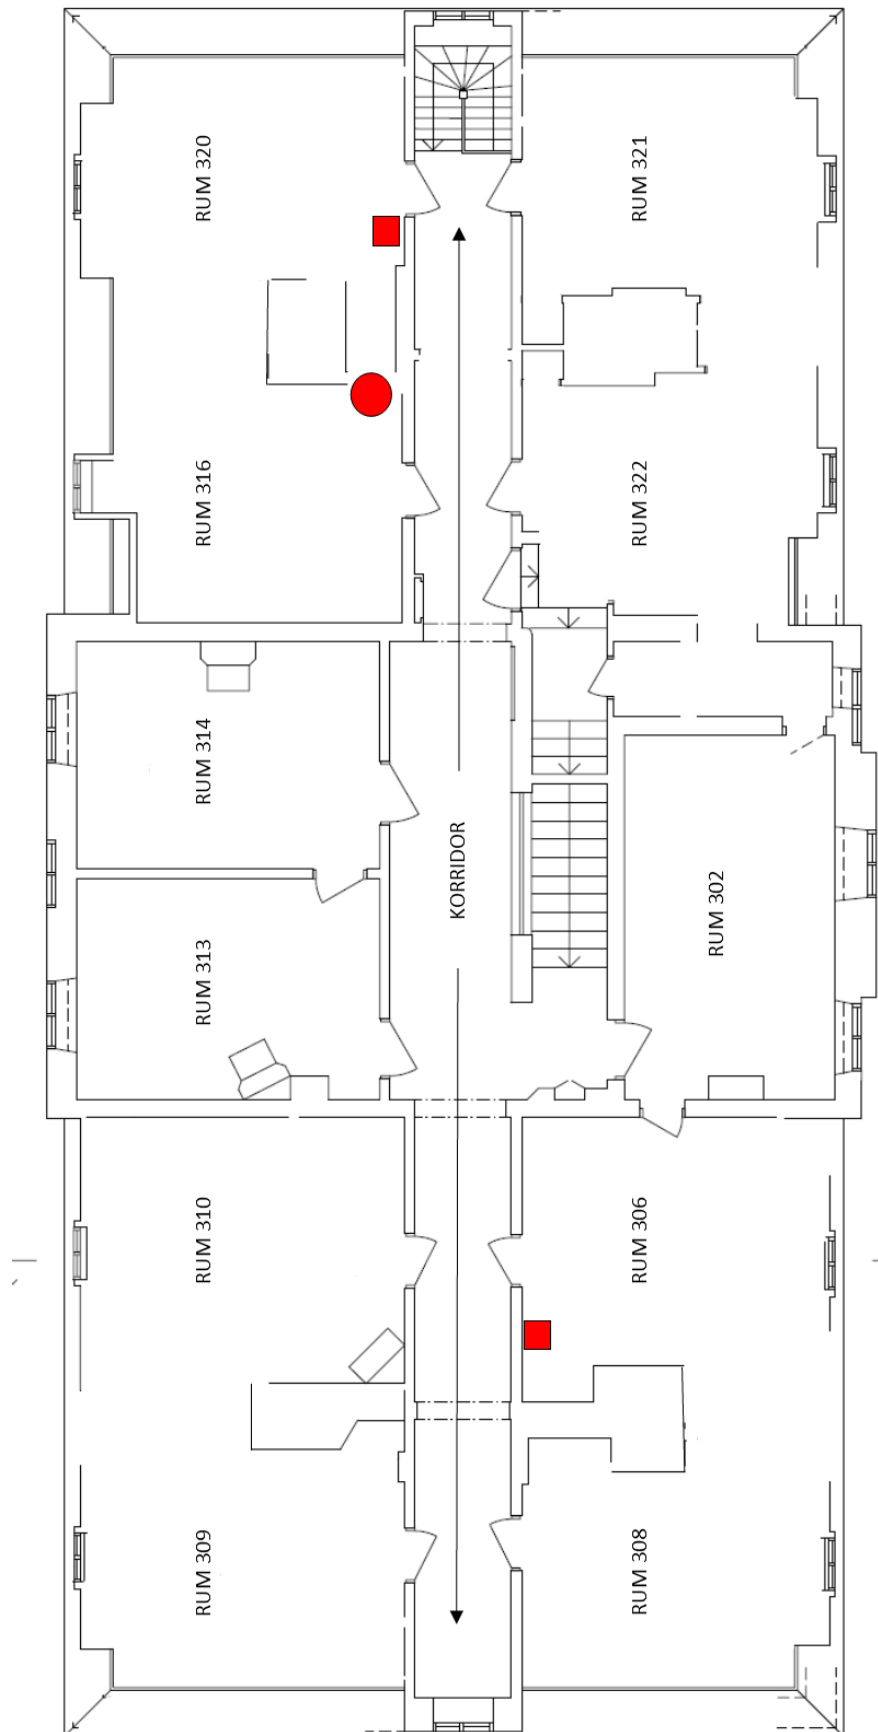
Planlösning över plan 3 med numrerade rum. Numreringen följer den dokumentation som Björn Norman gjort i sin rapport "Förslag till restaurering". Den udda numreringen är ett resultat av att flertalet små rum rivits och detta utrymme då blivit en del av det stora rummet som har behållit sin numrering. Rödmarkeringar hänvisar till i text nyupptäckt kakelugn, metallrör samt rökrör.

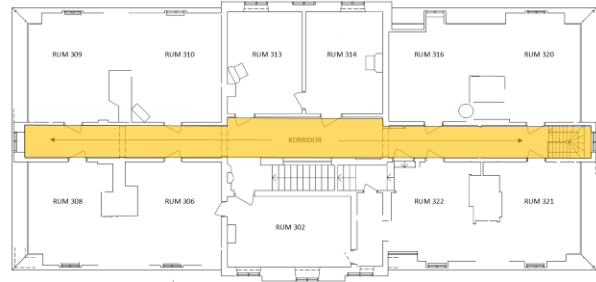
Golven i korridoren på plan 3 demonterades i sin helhet. Fyllningen sögs ut med sugbil för att dokumentera skador i stommen. Ett avloppsrör fanns nerlagt som enligt platschefen drogs på 1970-talet. Skada på ett ställe i underliggande bjälklag på trappavsatsen.

T.v: Golvet med dess fyllning som bestod av grus, sand, näver och träbitar. T.h: Skador i det underliggande bjälklaget. Bildid: vlm-kmvsb-6439, -6921..

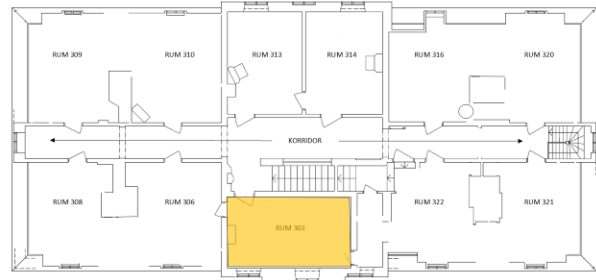
Tillståndet gällde endast öppning av befintlig golvkonstruktion för inspektion och dokumentation. Fyllningen bestod av näver, sten, träbitar, grus och lera. En skada på två av bjälklagets bärlinor upptäcktes.

T.v: Fyllningen i rum 302. T.h: En skada i bjälklaget upptäcktes. Bildid: vlm-kmvsb-6872, - 6923.

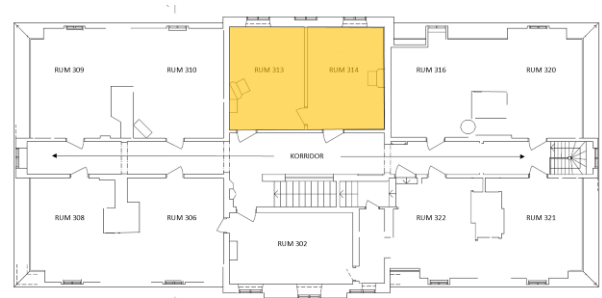
De två gästrummen vetter åt norr och tillhör tillsammans med rum 302 de tidigast inredda rummen på vindsvåningen. Efter att fyllningen avlägsnats upptäcktes inga skador på golvkonstruktion. I rum 313 noterades en utskjutande del som inte är förankrad mot bjälklaget. Möjligen kan det röra sig om en kanal med en senare installerad kamin i intilliggande rum. Bruk och tegelstenar tyder på en installation från mitten av 1900-talet.

T.v: Rum 313 innan fyllningen avlägsnats. T.h: Rum 314 innan golvfyllningen avlägsnats. Bildid: vlm-kmvsb-6871-6872.

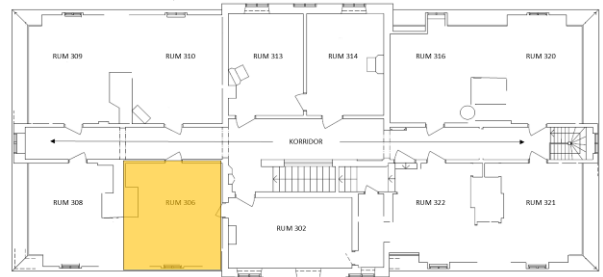
Skada i takkonstruktion upptäcktes i sydöstra delen av rummet, mot rum 302. Ett valv i tegelväggen kan också skyntas. Möjligen en del för att avlasta den bärande tegelväggen. Den äldre dörren in till rum 302 är intakt. Ett rör i kraftig plåt (se markering på illustration sid 8) upptäcktes som leder mellan detta rum och det rum som senast var kassavalv på plan 1. Tidigare var kassavalvet inte ett stängt rum utan en korridor för tjänstefolket att röra sig i. Möjligen kan det röra sig om en kommunikationskanal.

T.v: Plankväggarna var fyllda med sågspån och tidningspapper. T.h: Den murade väggen och dörren in till rum 302. Bildid: vlmkmvsb-6498,- 6708.

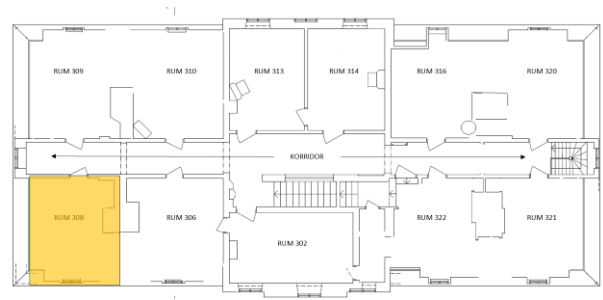
Hörnrummets plankväggar var fyllda med sågspån. Flera tapetprover tog från rummet som visar på lager från sent 1800-tal/sekelskifte och fram till 1960-tal.

T.v: Plankvägg ut mot korridor. T.h: Fönster mot gårdsplan i söder. Bildid: vlmknvsb-6719,- 6721

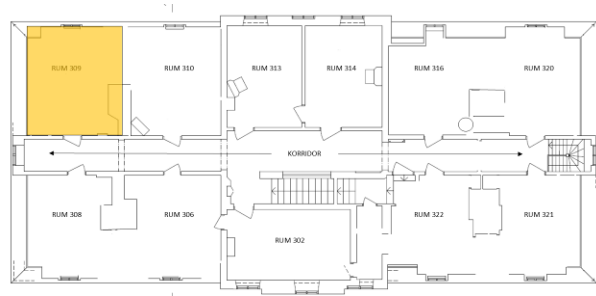
Nordvästra hörnrummets tömdes på fyllnadsmaterial. Inga skador på stommen framkom efter demontering.

Rummet efter att väggar avlägsnats. Bildid: vlm-kmvsb-6505.

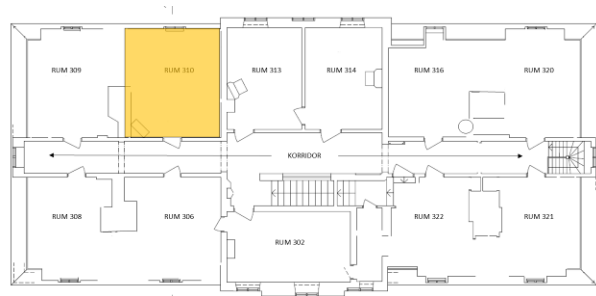
Rummet östra vägg är en tegelmur med ett igenmurat hål för vad som troligen var en rökkanal. Skador i nordöstra delen av takbjälklaget upptäcktes vid rivning.

Skador på ovanliggande bjälk. Bildid: vlmkmvsb-6994

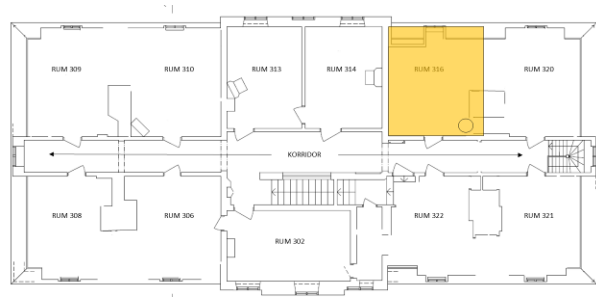
Vid rivning framkom en sedan innan rivningen okänd kakelugn. Inga skador i bjälklag upptäcktes.

Nyupptäckt kakelugnen i rum 316. Bildid: vlmkmvsb-6858.

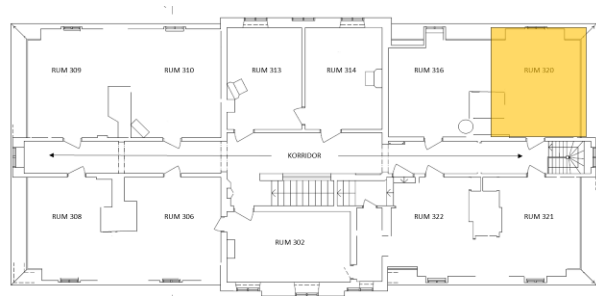
Nordöstra hörnrummet inrymde tidigare badrum. Rummet ligger ovanför det rum som senast använts som kök. En murad rökkanal upptäcktes.

T.v: Badrummets golv bilades bort. T.h: Murad kanel ner till kök. Bildid: vlm-kmvsb-6524,- 6860.

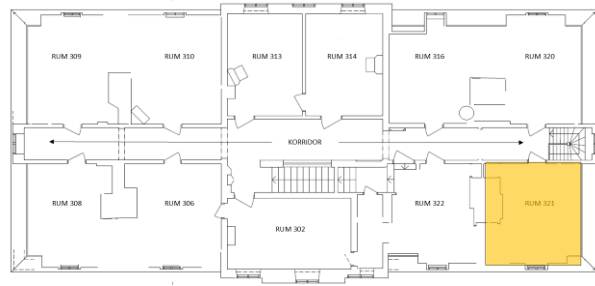
Rummet fungerade som förråd åt fönsterbågar av olika ålder. Bågarna flyttades till annat förråd. Golvbjälklaget var fyllt med lera och cement. Rummet visade inga skador i bjälklag.

*T.v: Fönsterbågar som fanns i rummet innan rivning. T.h: Bakomliggande träkonstruktion var i bra skick.
Bildid: vlmkmvsb-6486, -95.*

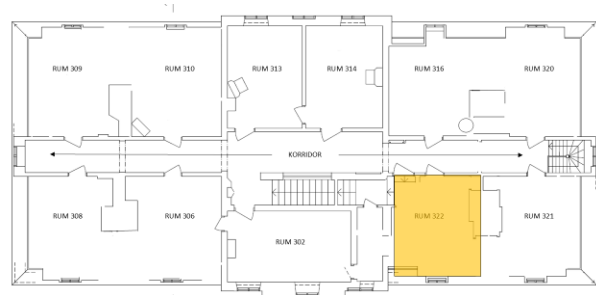
Rummet har en äldre öppning in till rum 302 samt en öppning till vinden. Rummet visade inga skador i bjälklag efter demontering.

Murstock med tapetrester. Bildid: vlm-kmvsb-6702.
