Västmanlands läns museum
Kulturmiljö Rapport B
2010:B8

Fläckebo kyrka

Restaurering av tornkors

Antikvarisk medverkan

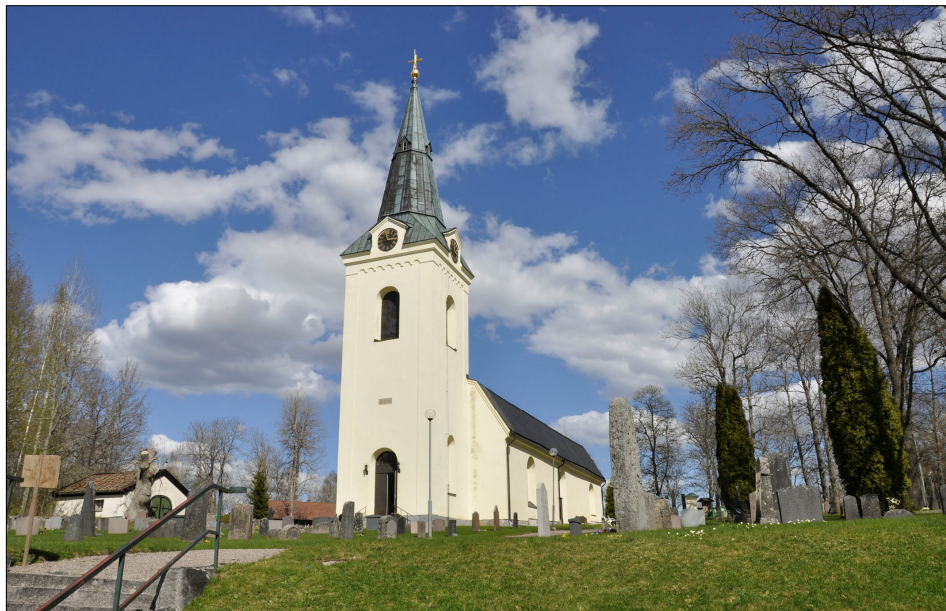
Fläckebo kyrka med korset efter förgyllning.

Korset rengjordes genom blästring varefter det grundmålades, putsades och behandlades med en guldgrund, det vill säga en läggningsolja. Därefter förgylldes det två gånger, första gången med 22 karats ovaxat bladguld och andra gången med 23 ¼ karats vaxat bladguld.⁵ Slutligen

polerades korset. Åskledarspettet och en del av åskledarvajern förgylldes upptill för att bättre smälta in i korset och nedtill färgades vajern i en gul kulör.
