# Oljeön

- renovering av byggnader på Oljeön 2006-2011

Antikvarisk kontroll

Stabäck 1:20  
Västervåla socken  
Västmanlands län

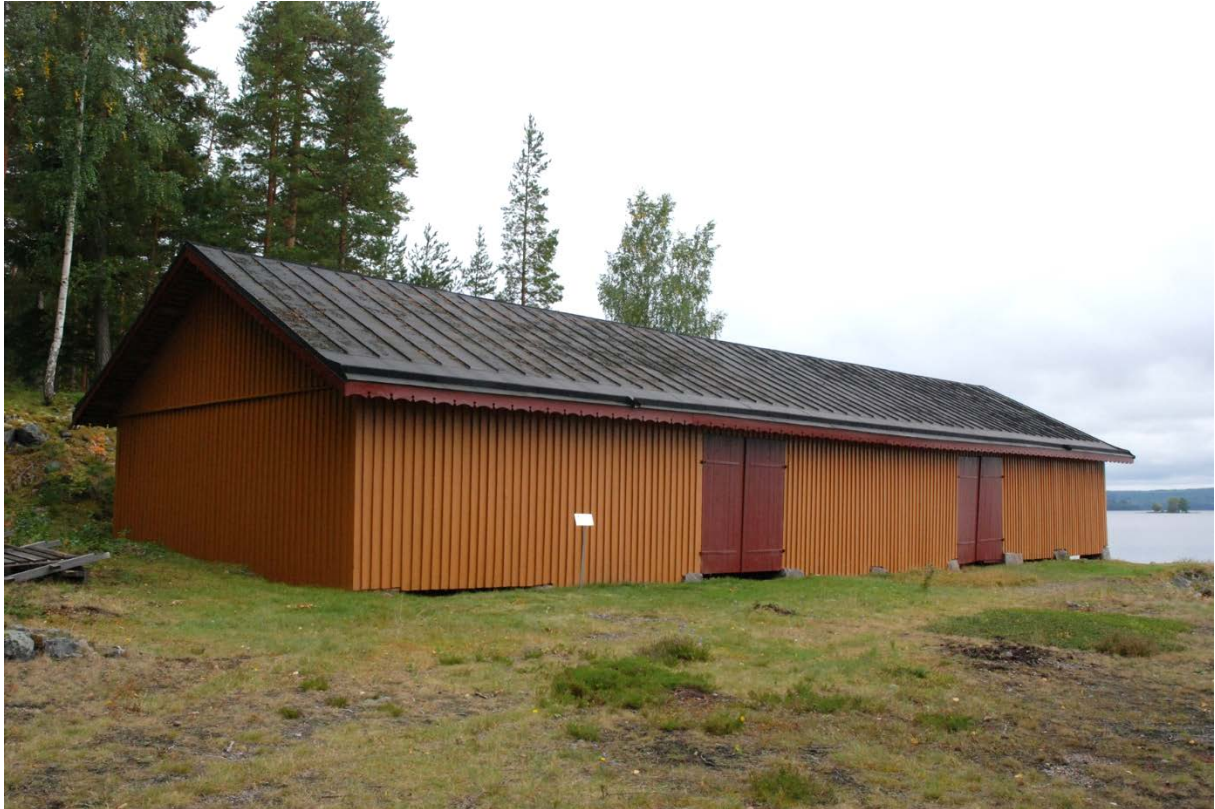
36. Vedbodens fasad mot norr efter renoweringen av fasad, dörrar och vindskivor.

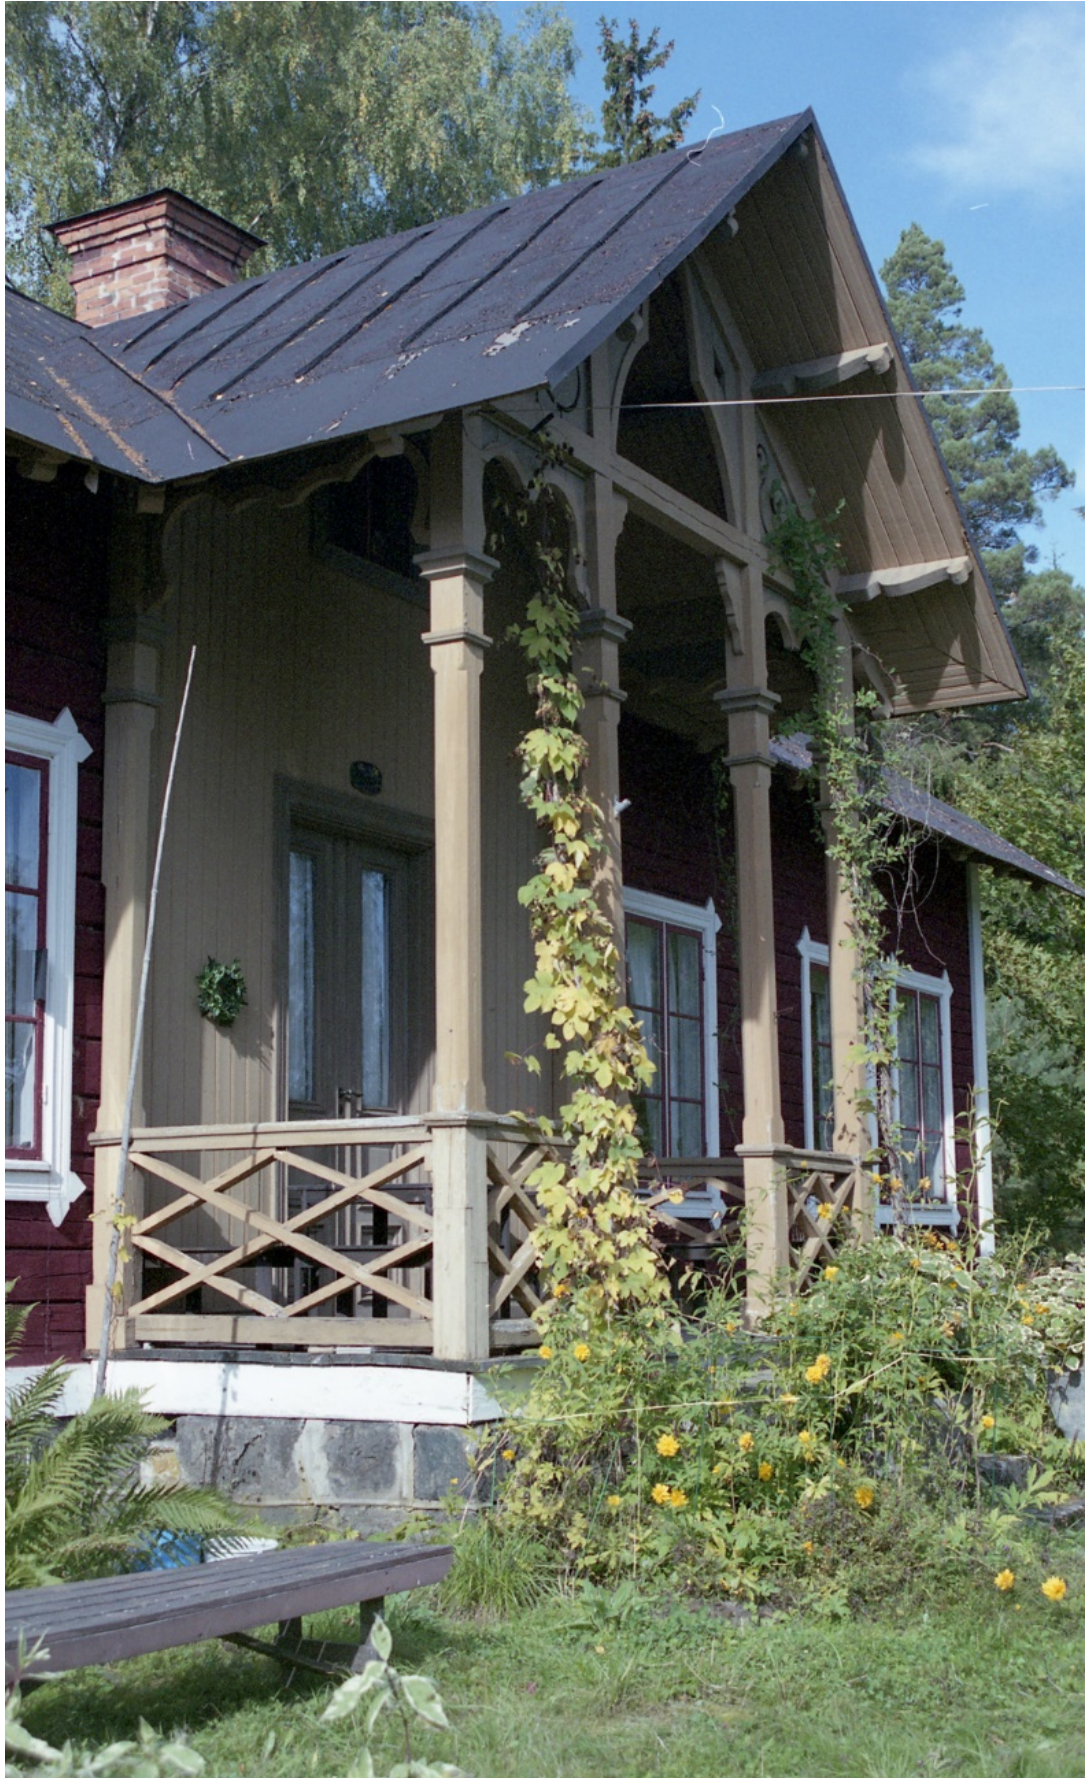
38. Bostadshusets veranda innan renoveringsåtgärderna.

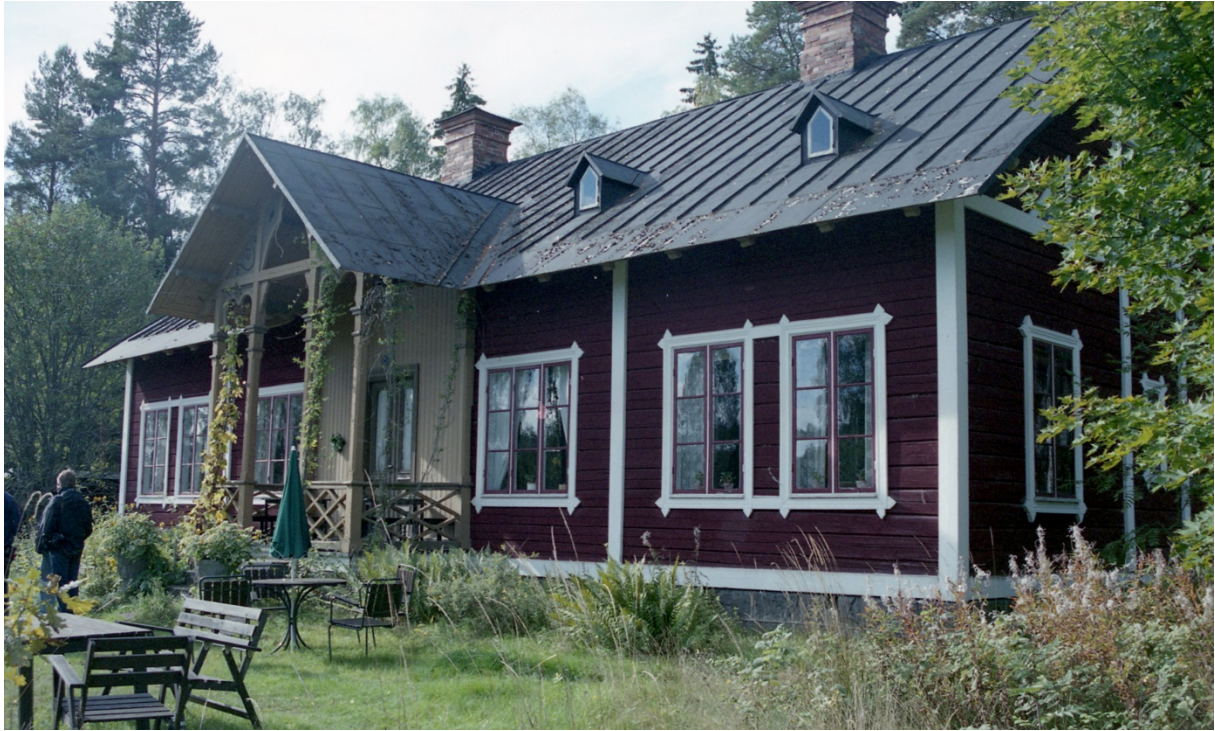
41. Bostadshuset innan renoveringsåtgärder på veranda och fönster.

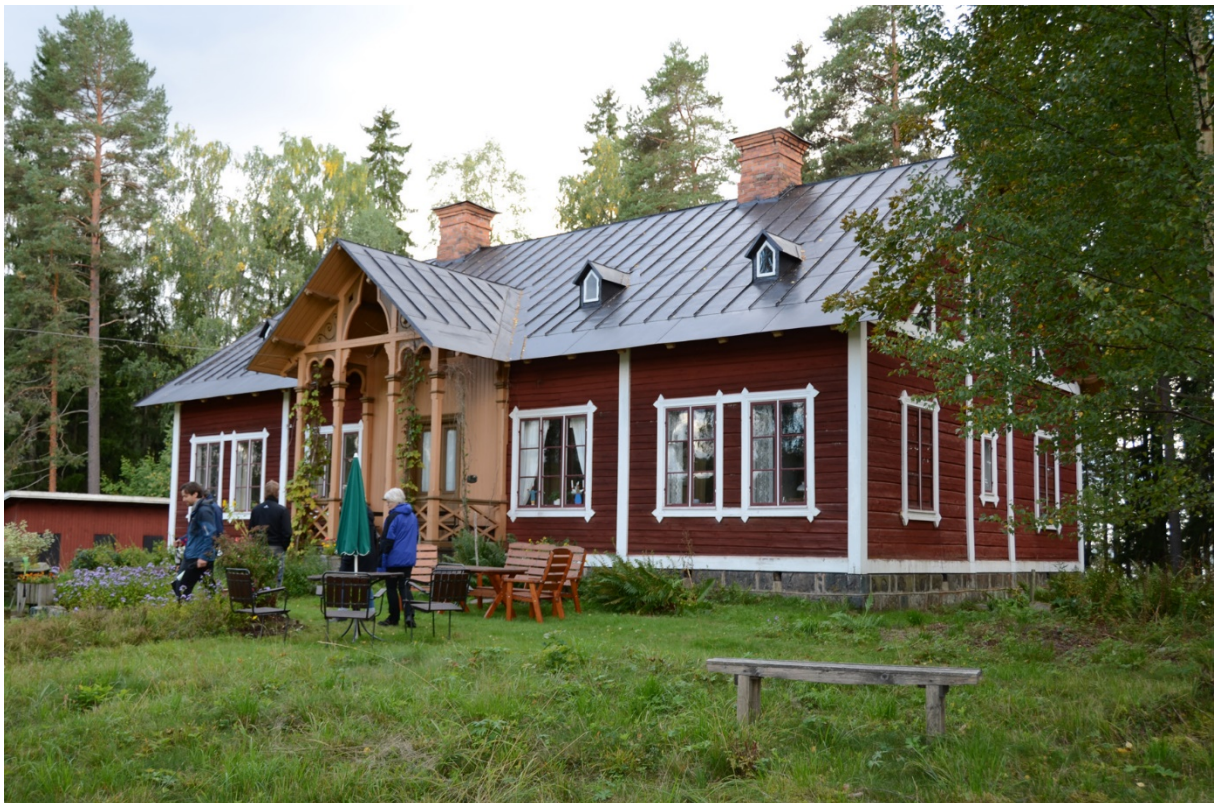
42. Bostadshuset efter renoveringsåtgärder på veranda, fönster och tak.

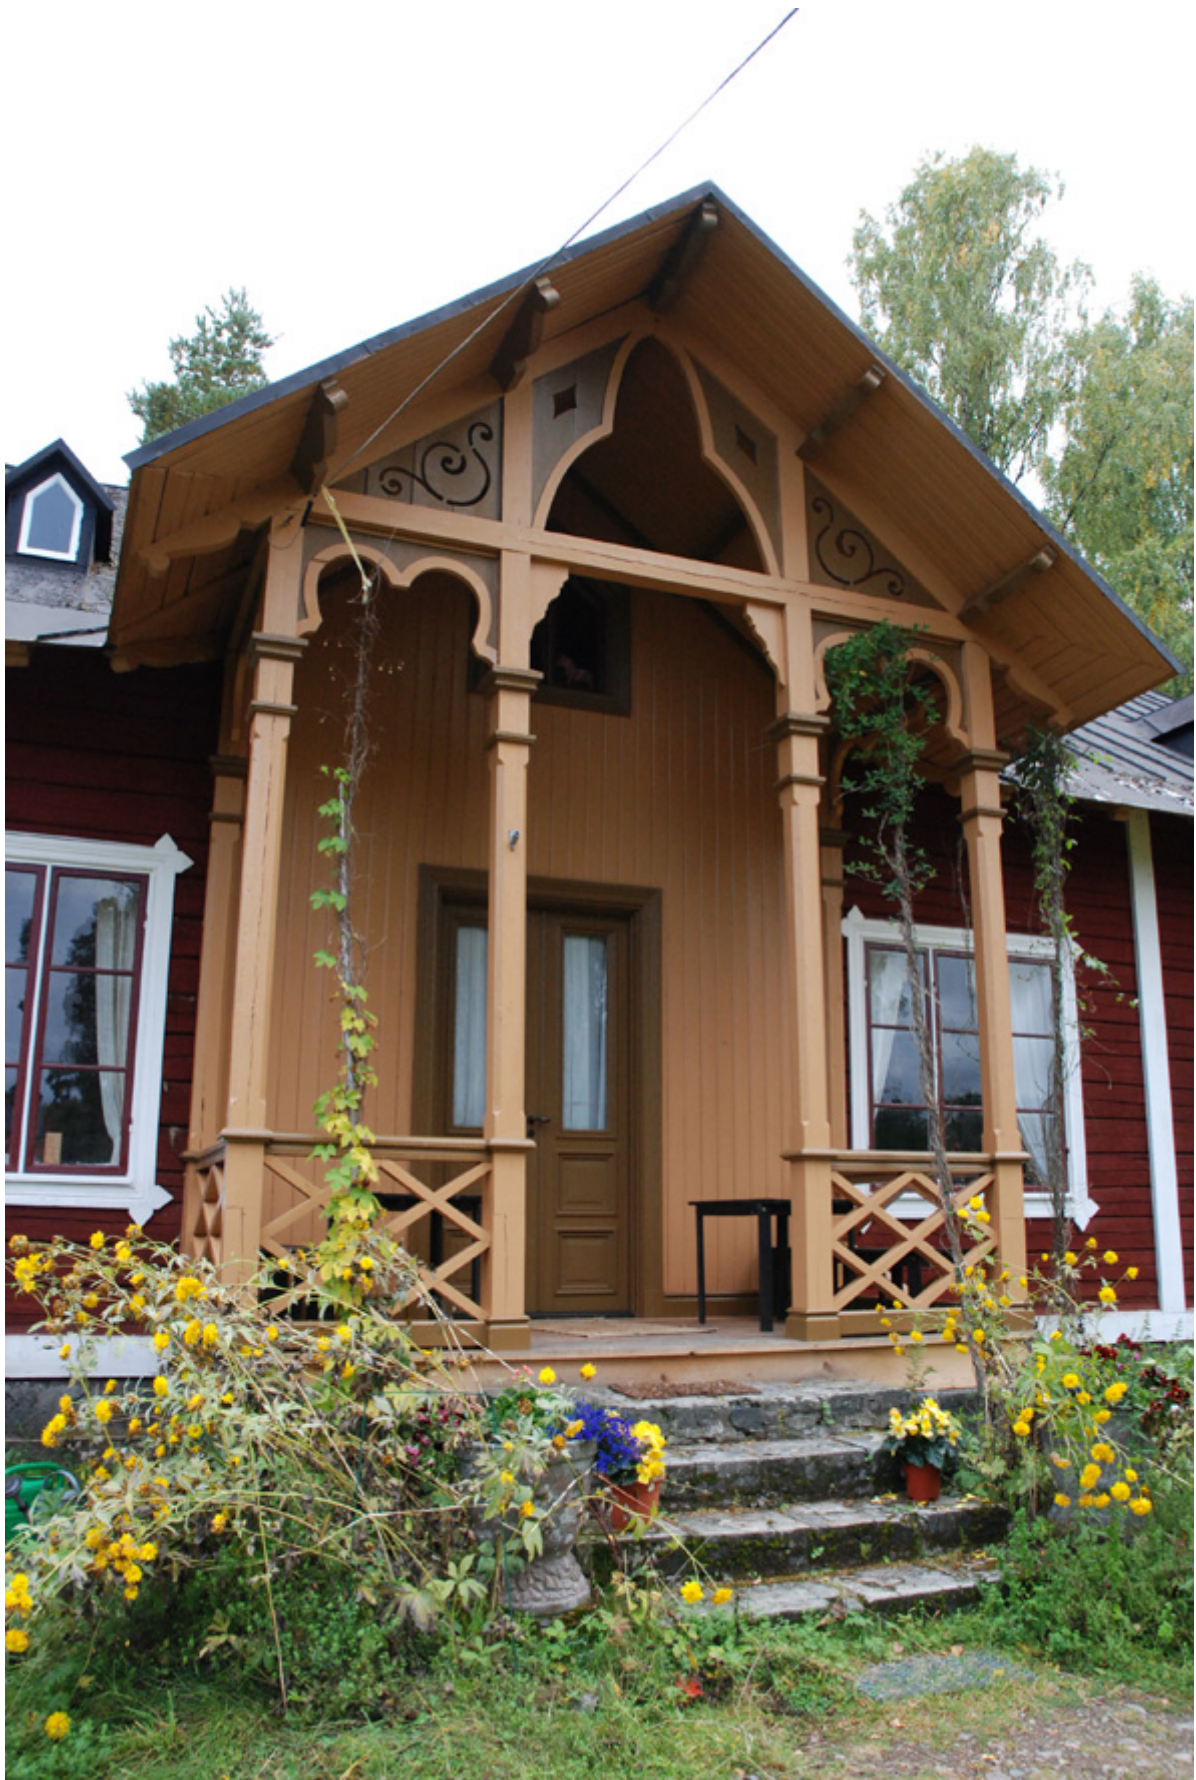
43. Verandan efter reoveringen.

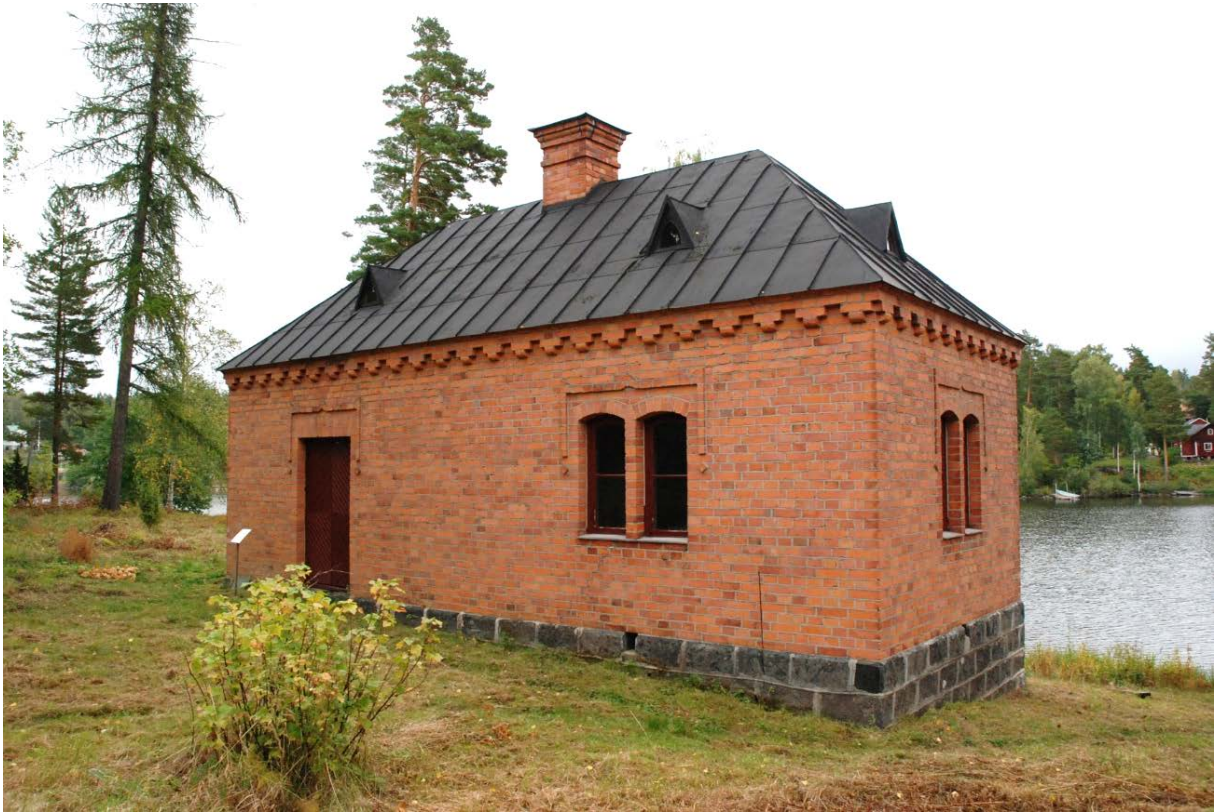
47–48. Bostadshusets fönster efter renoveringen. Bryggstugans fönster och dörrar renoverades och målades.

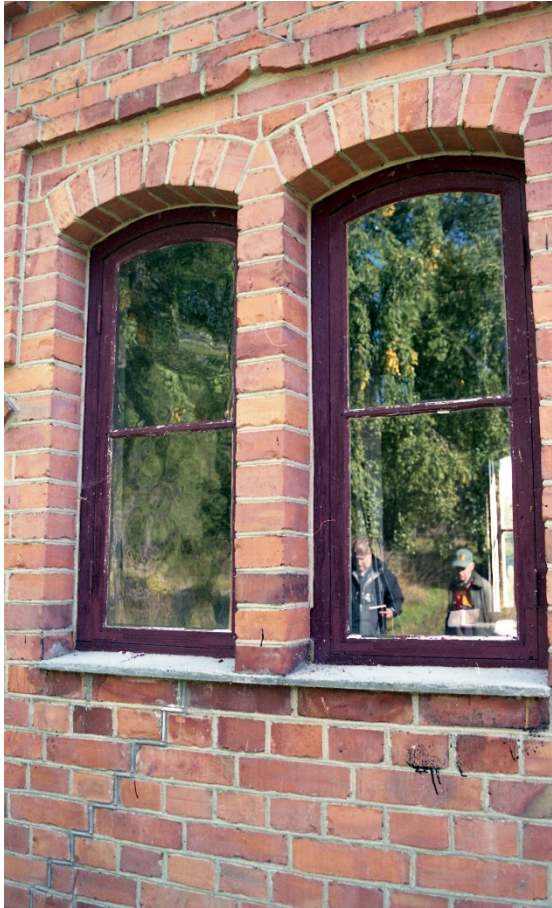
49. Bryggstugans fönster innan renovering.

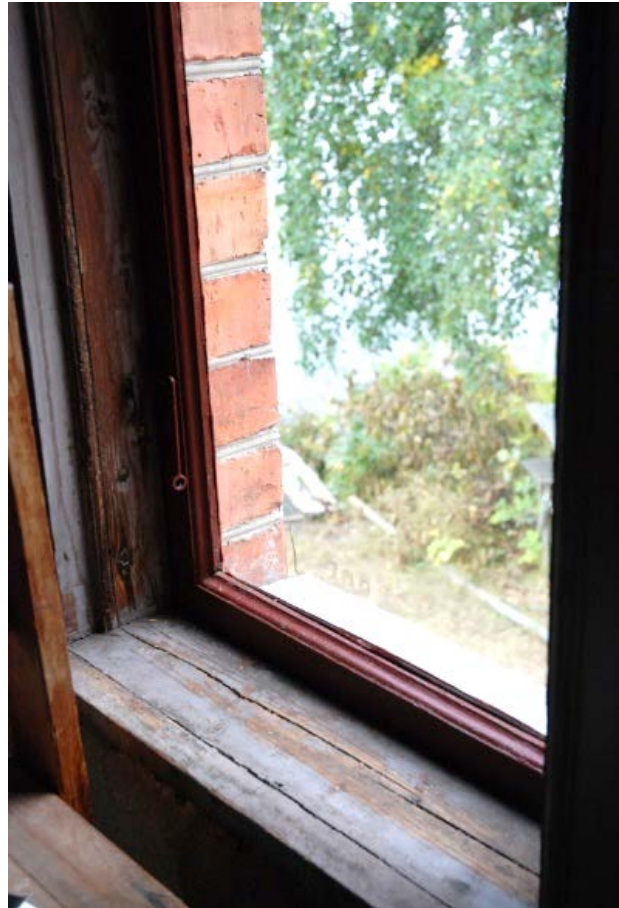
50. Bryggstugans fönsterbåge färdigrenoverad.

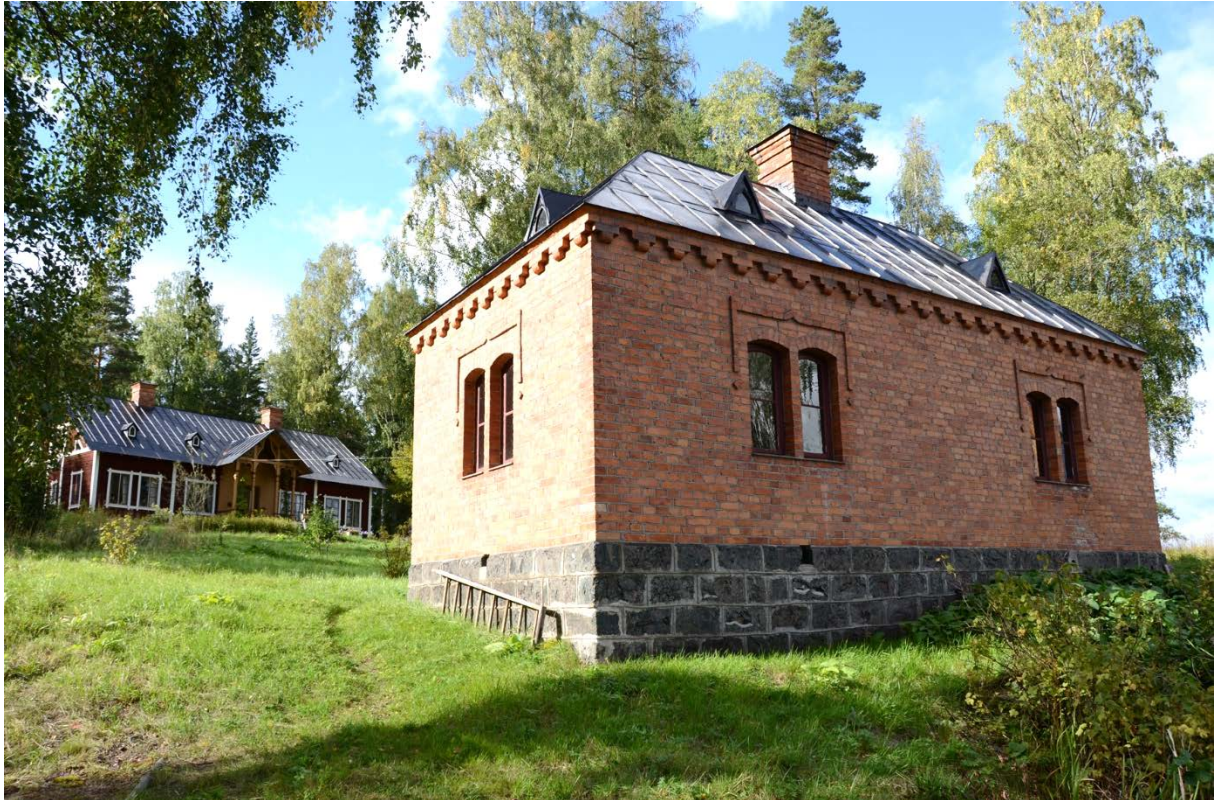
54. Bryggstugans fasad mot öster. I bakgrunden skymtas bostadshuset.

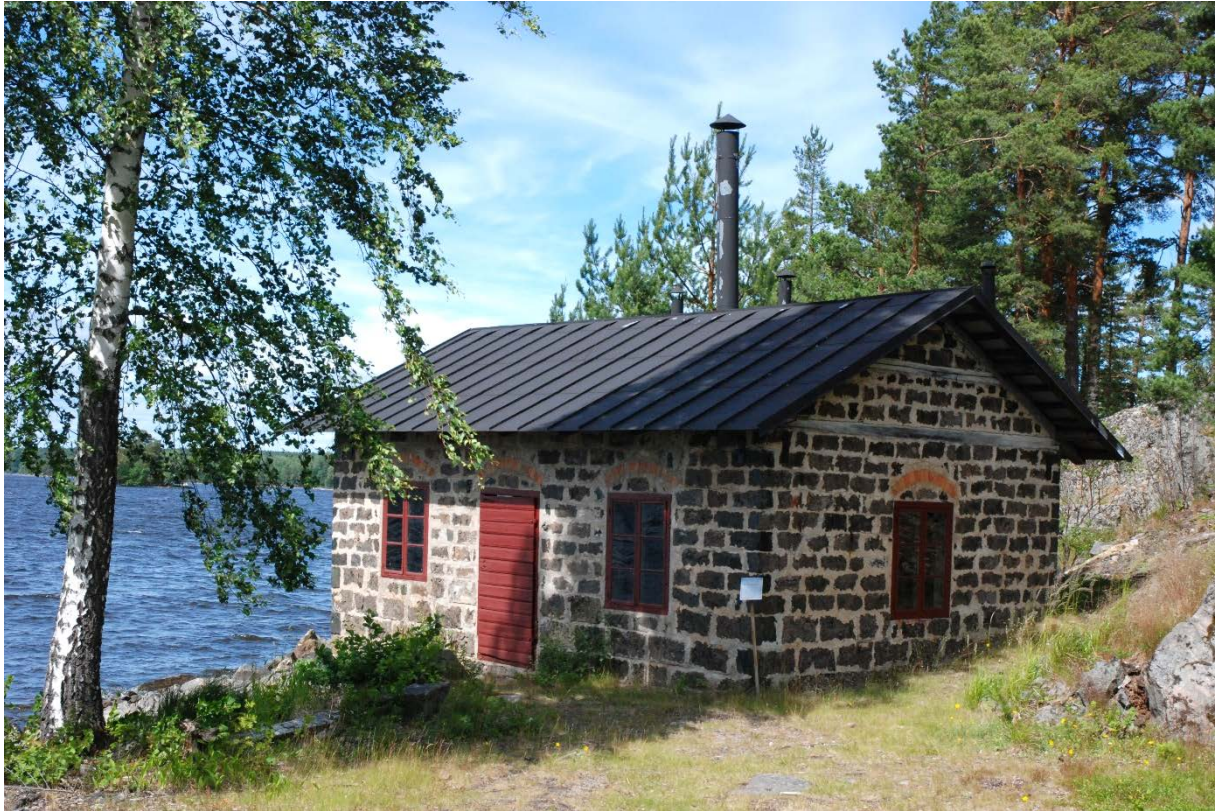
55. Klensmedjans tak innan renovering.

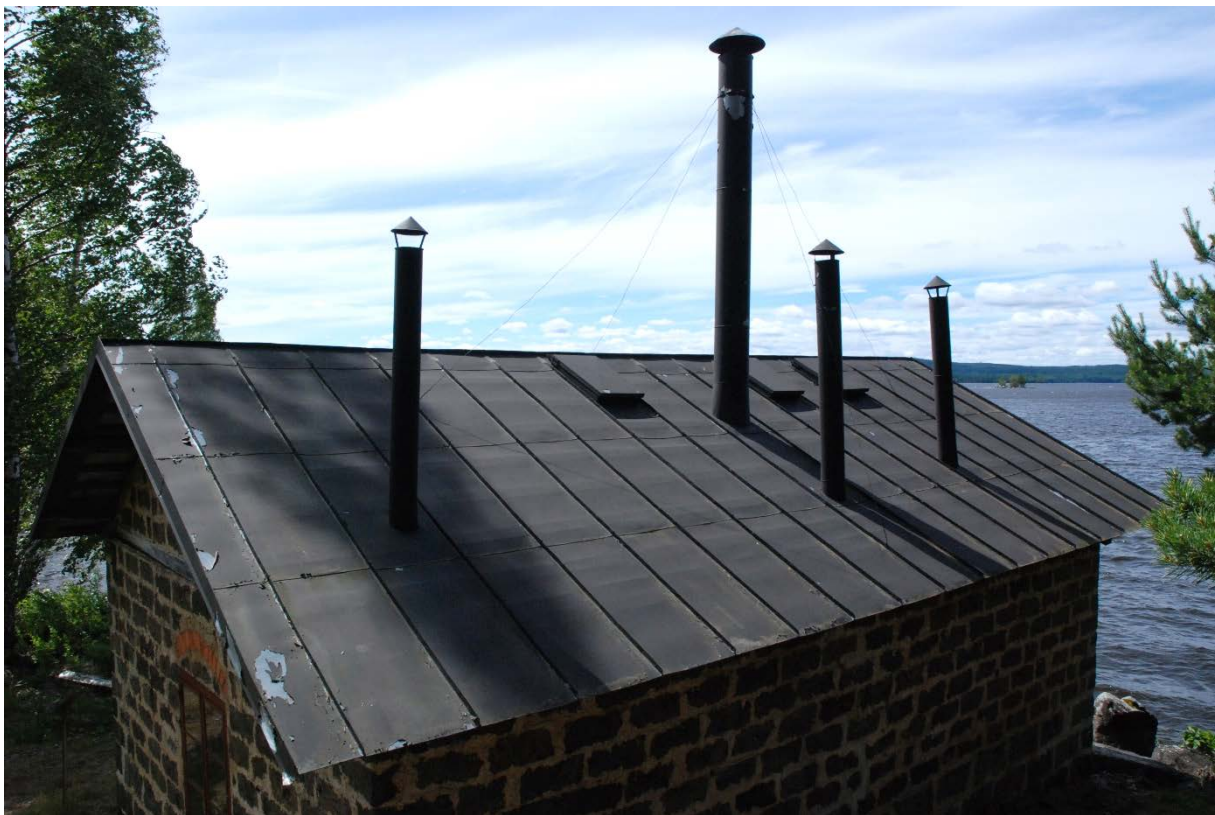
56. Klensmedjans tak innan renovering.

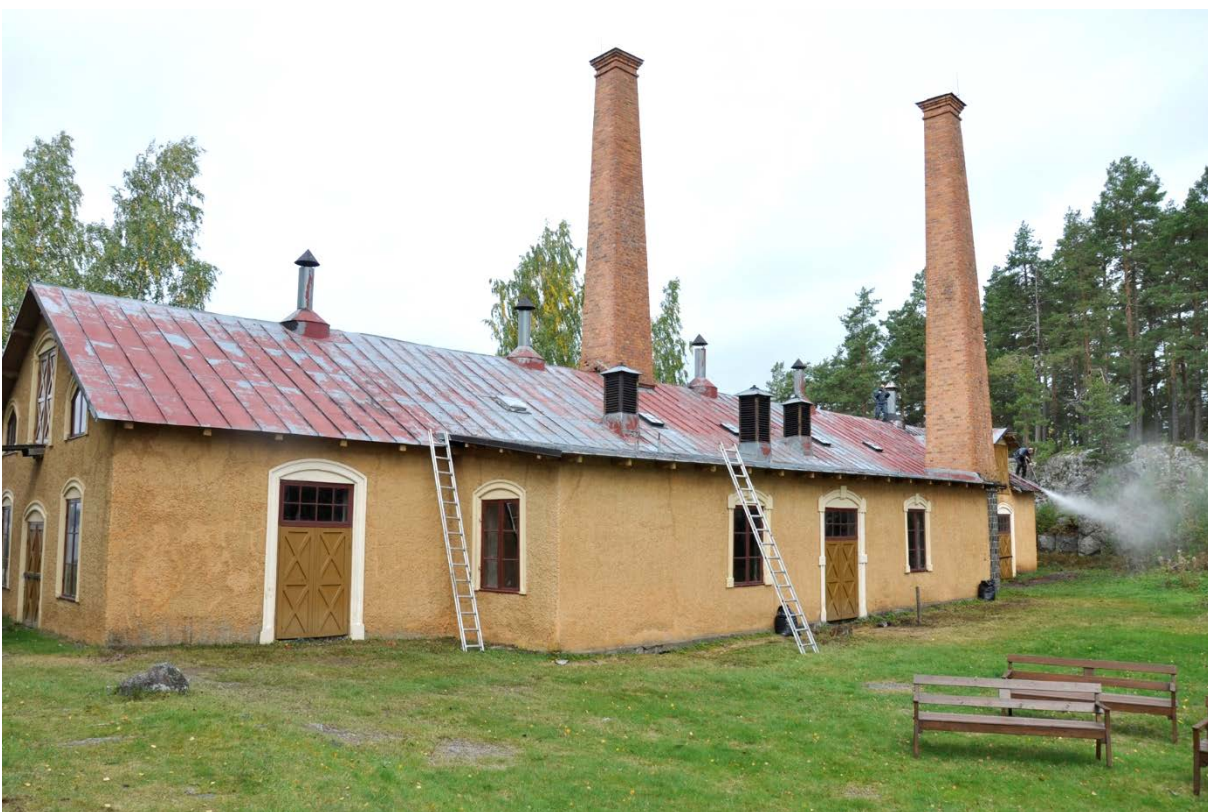
65. Fabriksbyggnadens tak under pågående rengöring.

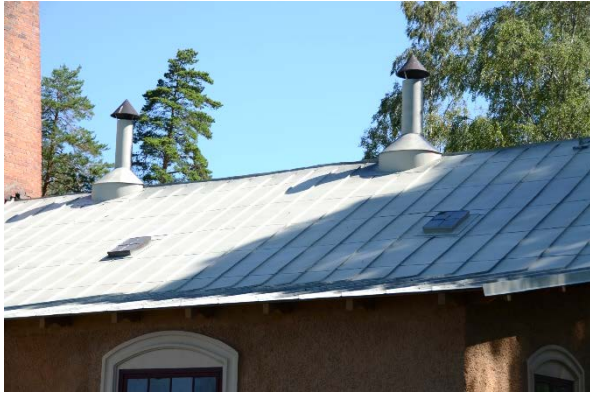
66-67. Taket med grundfärg.

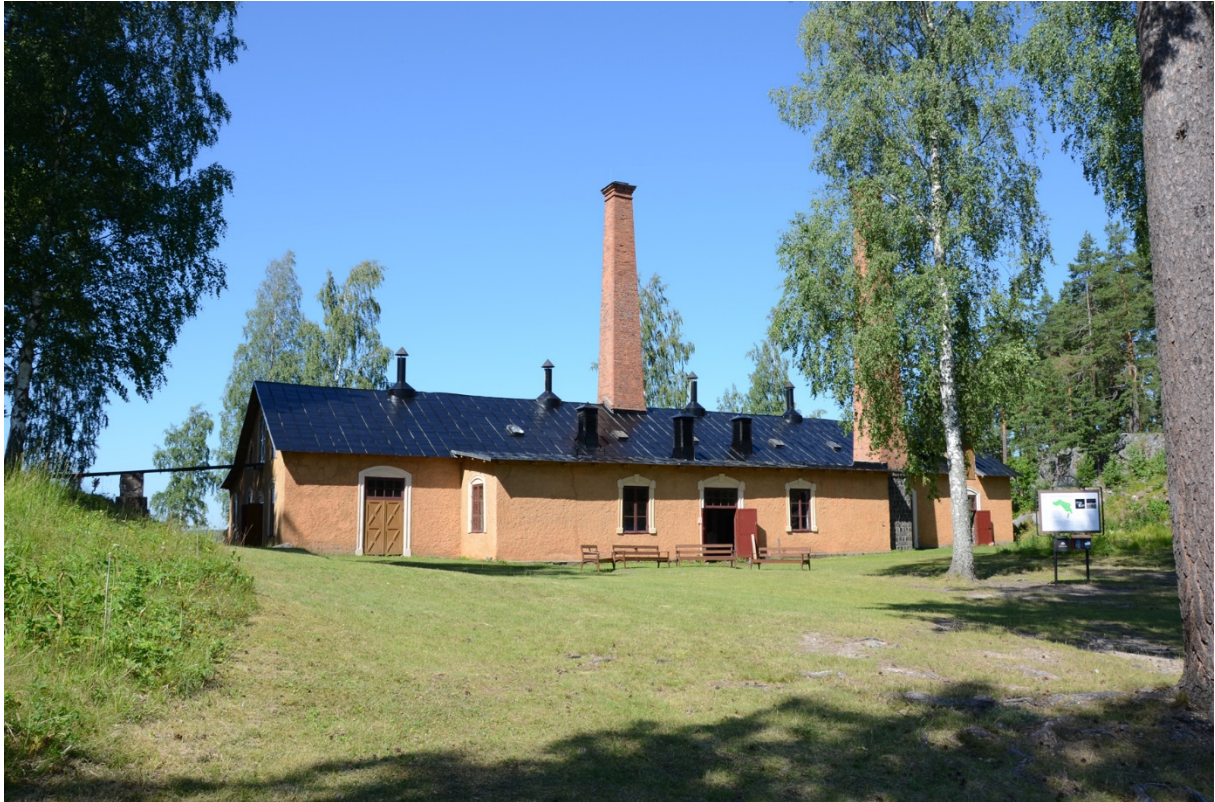
71. Det färdigmålade taket, mot öster.

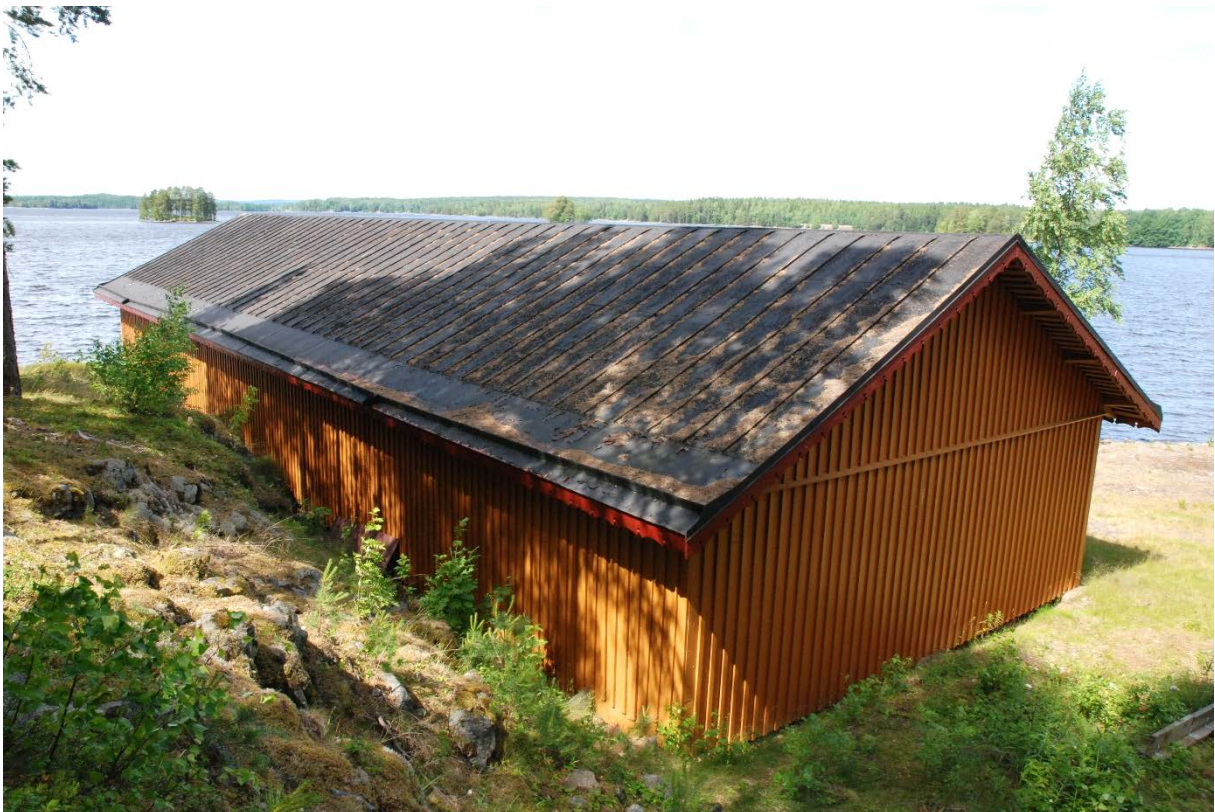
74. Takfallet mot söder innan rengöring och ommålning.

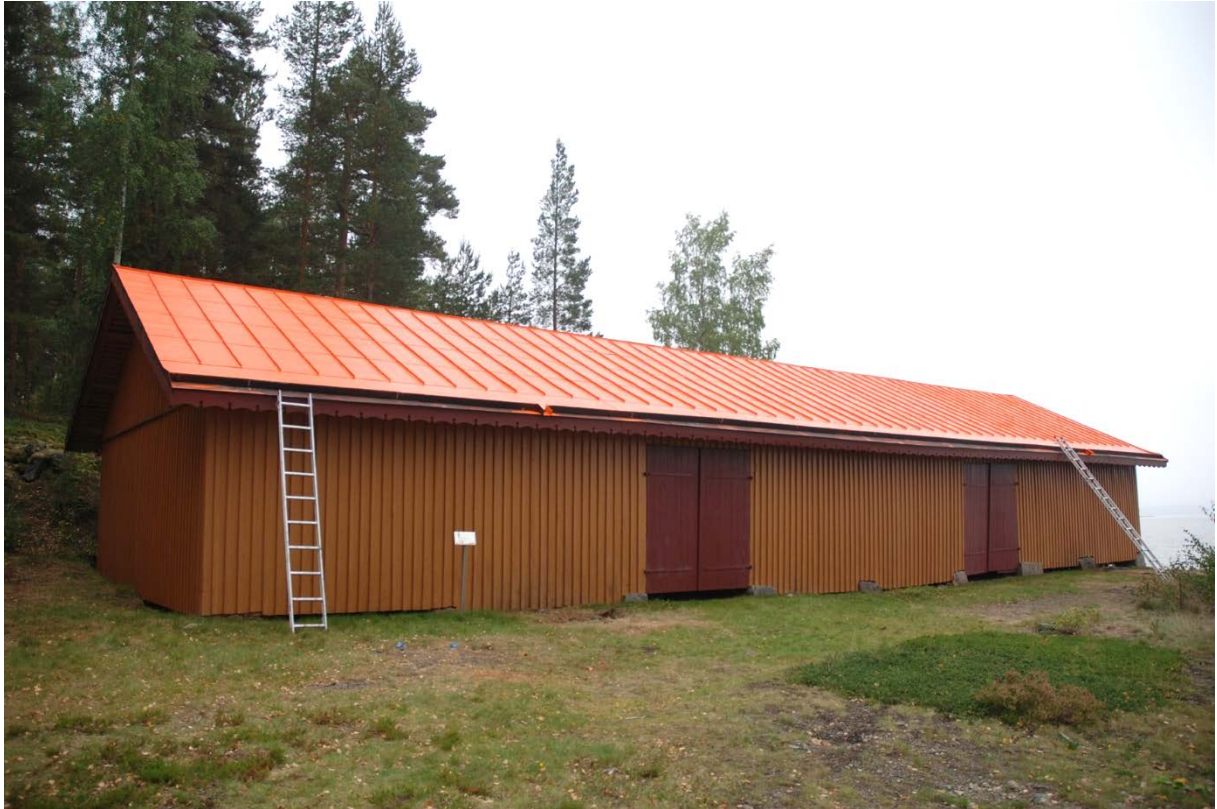
80. Vedboden mot norr, taket är målat med blymönja.

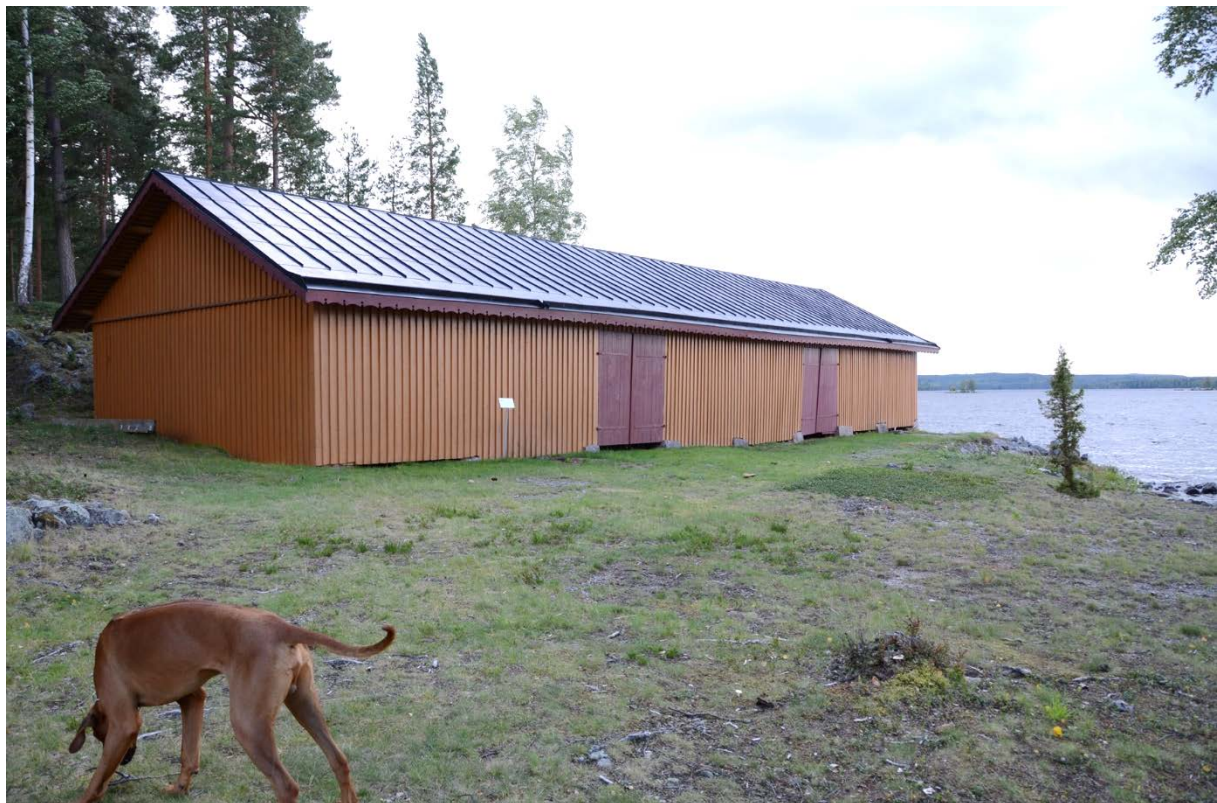
81. Vedboden med färdigmålat tak.

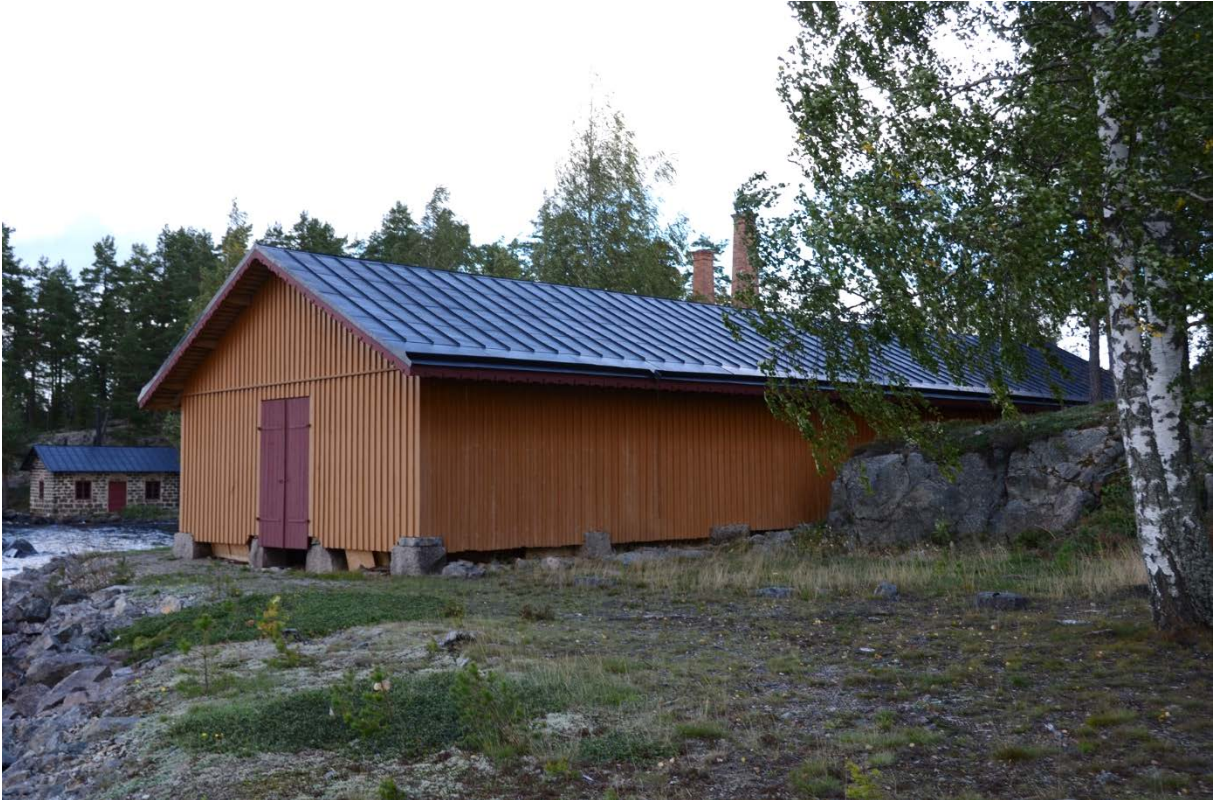
82. Vedboden med färdigmålat tak

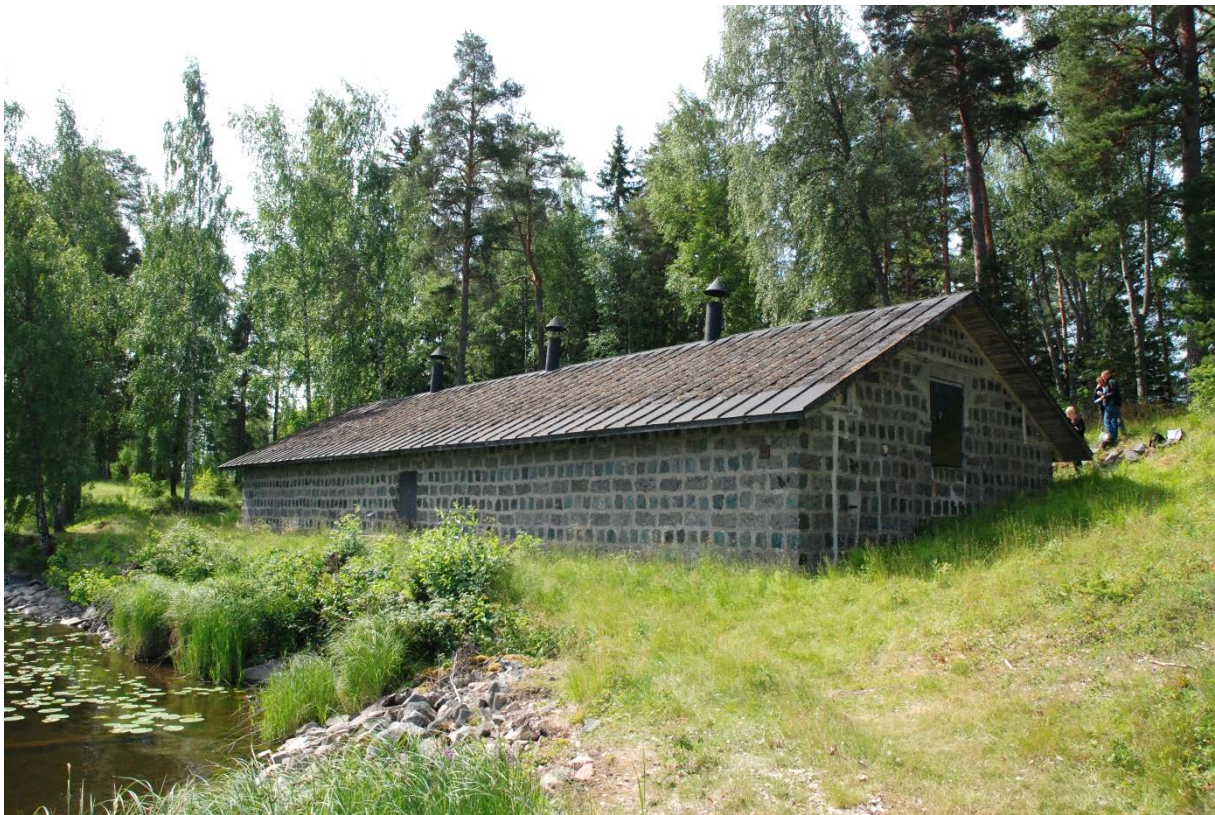
83. Oljekällaren innan renovering av tak, dörrar och luckor.

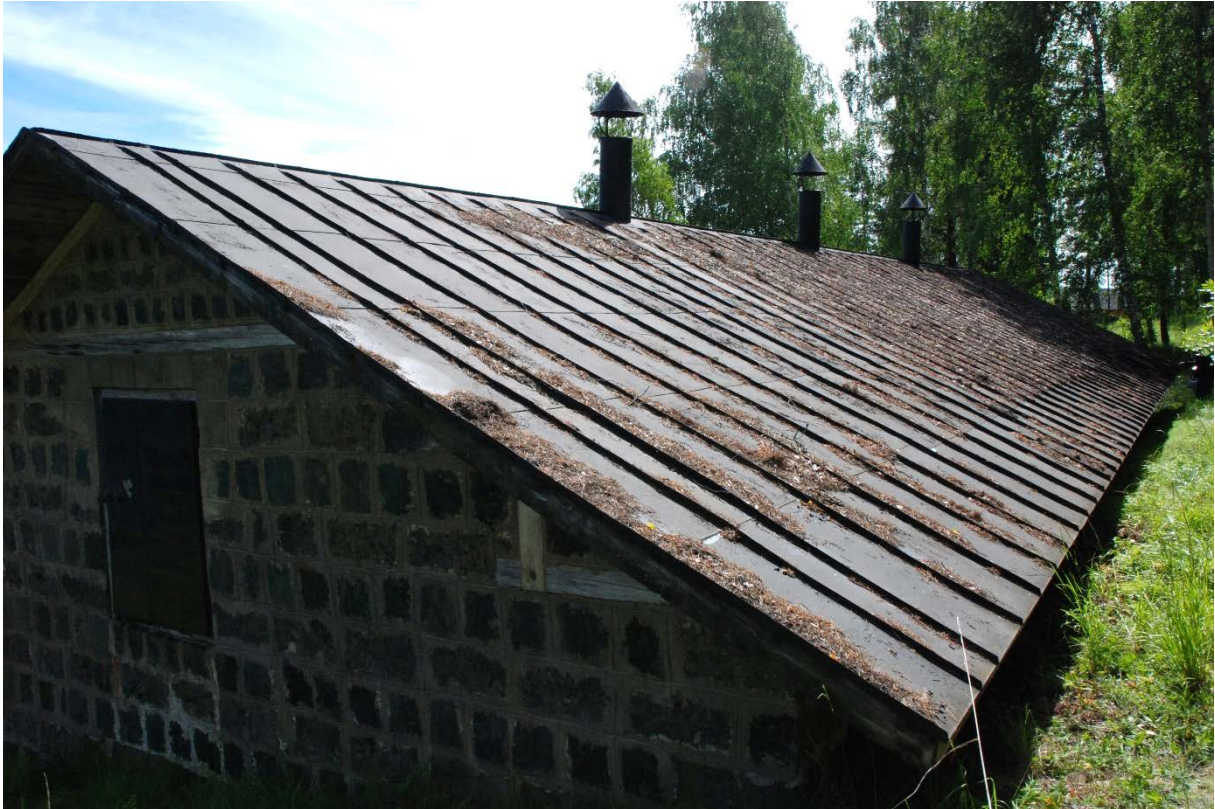
84. Oljekällarens takfall mot väster, innan rengöring och ommålning.

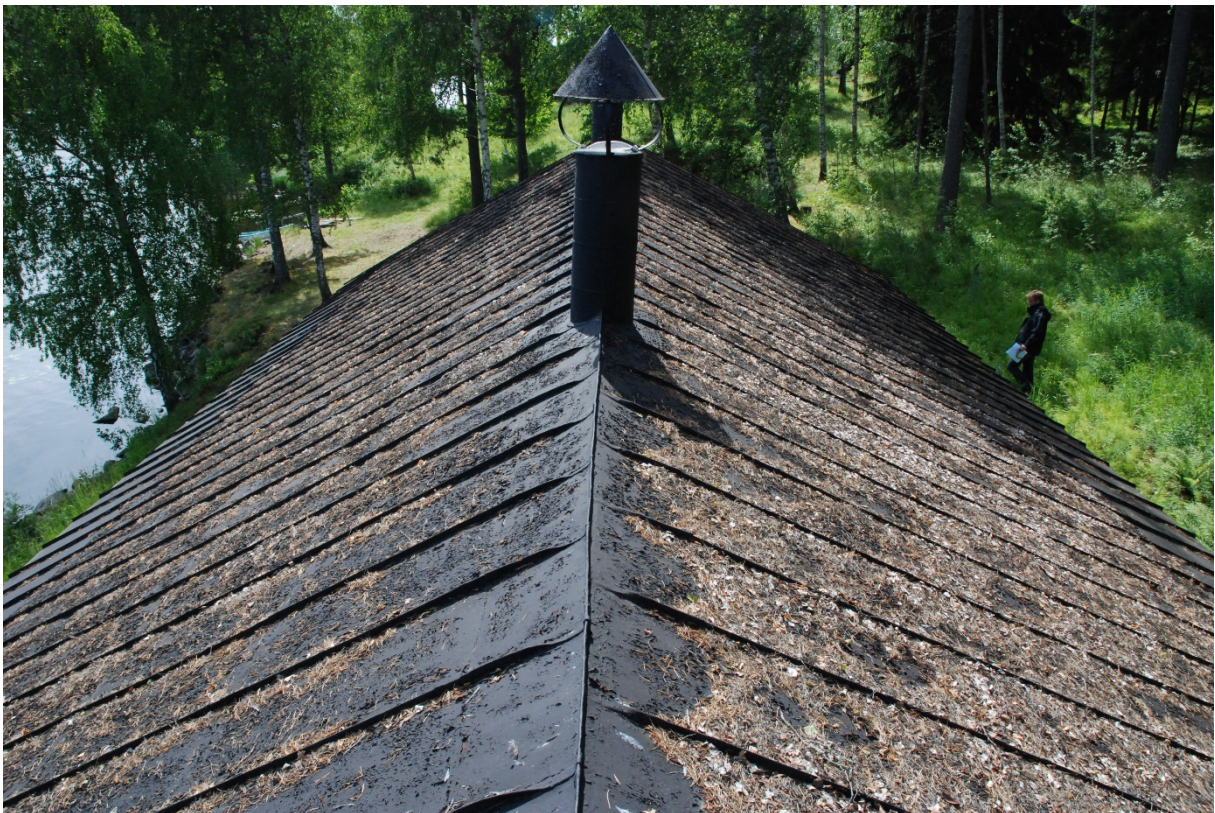
85. Oljekällarens tak mot söder, innan rengöring och ommålning.

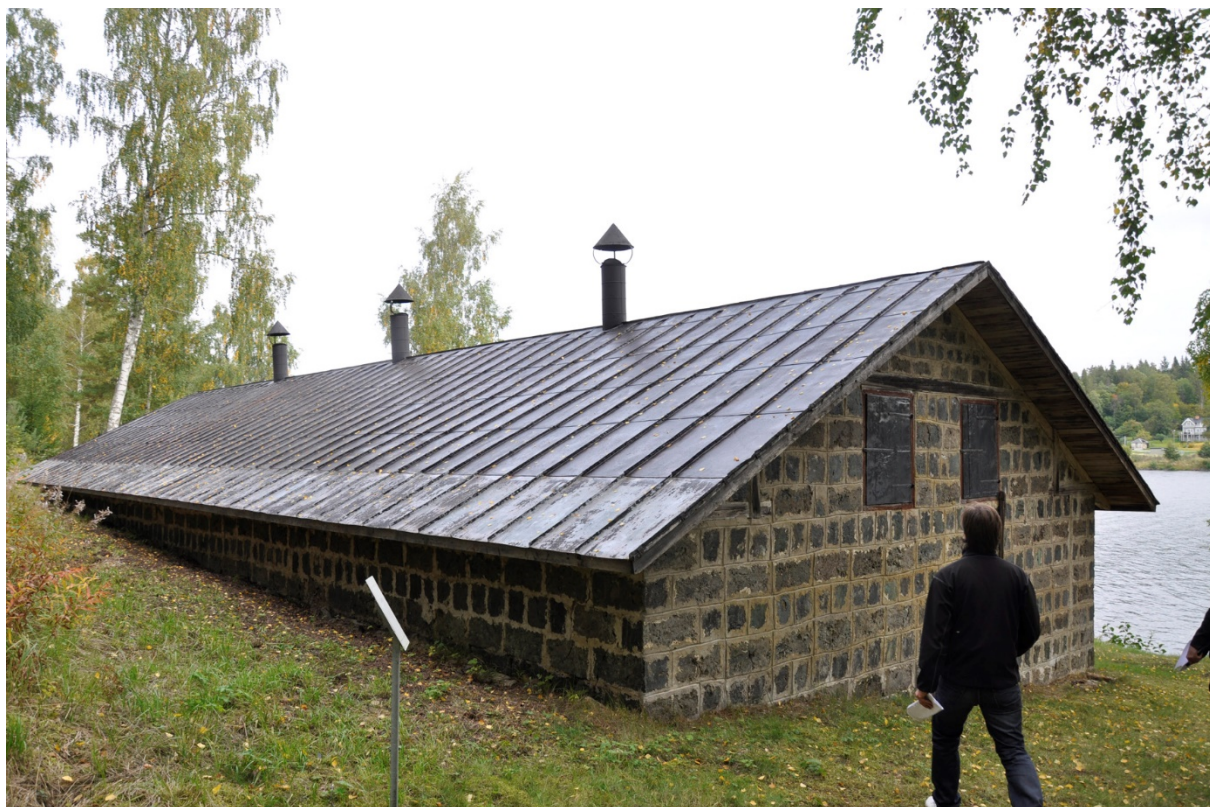
91. Oljekällarens tak efter rengöring.

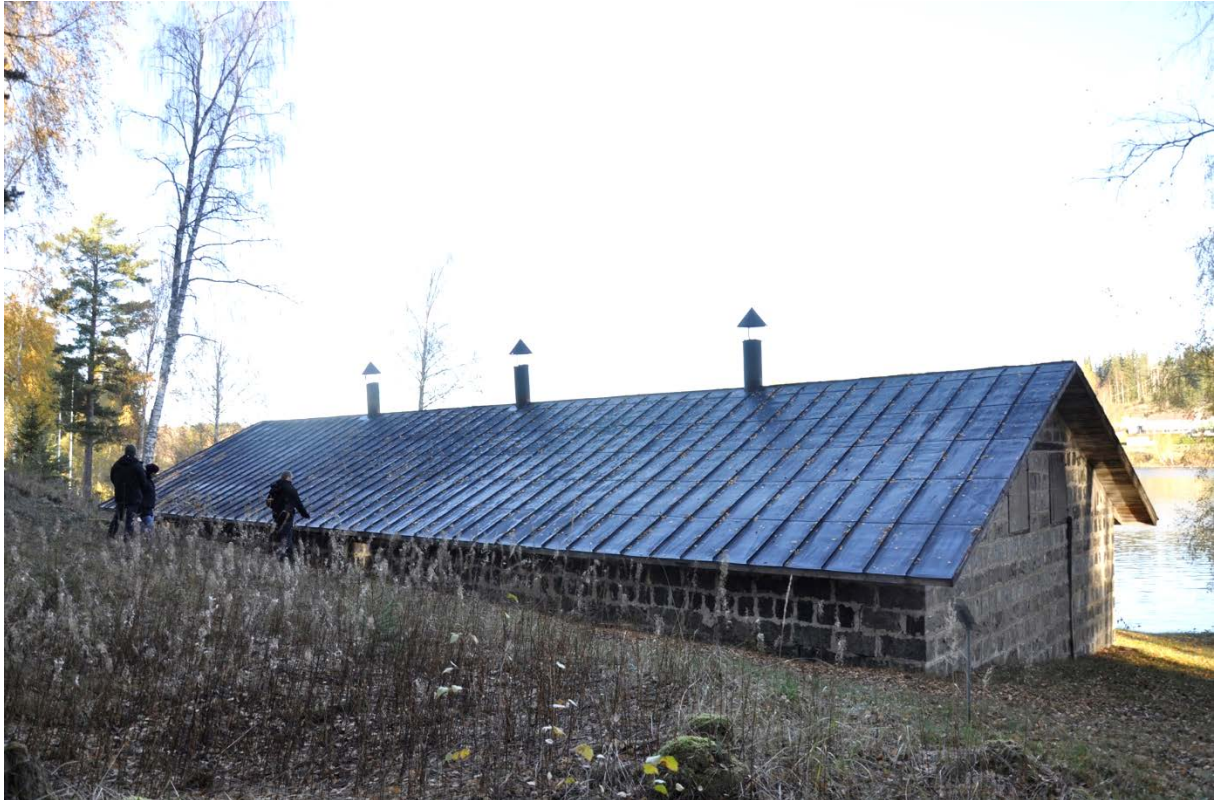
102. Takfallet mot väster efter målningsåtgärderna.
