# Oljeön

- renovering av byggnader på Oljeön 2006-2011

Antikvarisk kontroll

Stabäck 1:20  
Västervåla socken  
Västmanlands län

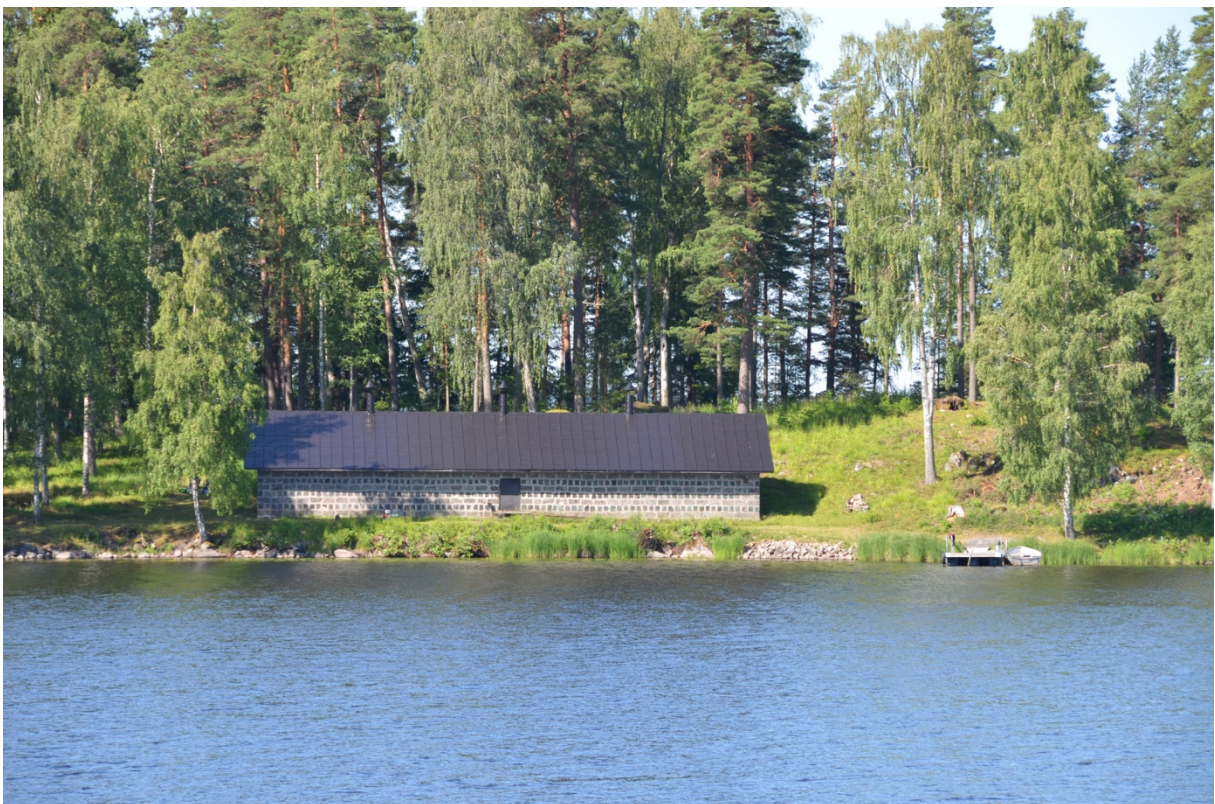
103. Takfallet mot öster efter målningsåtgärderna.

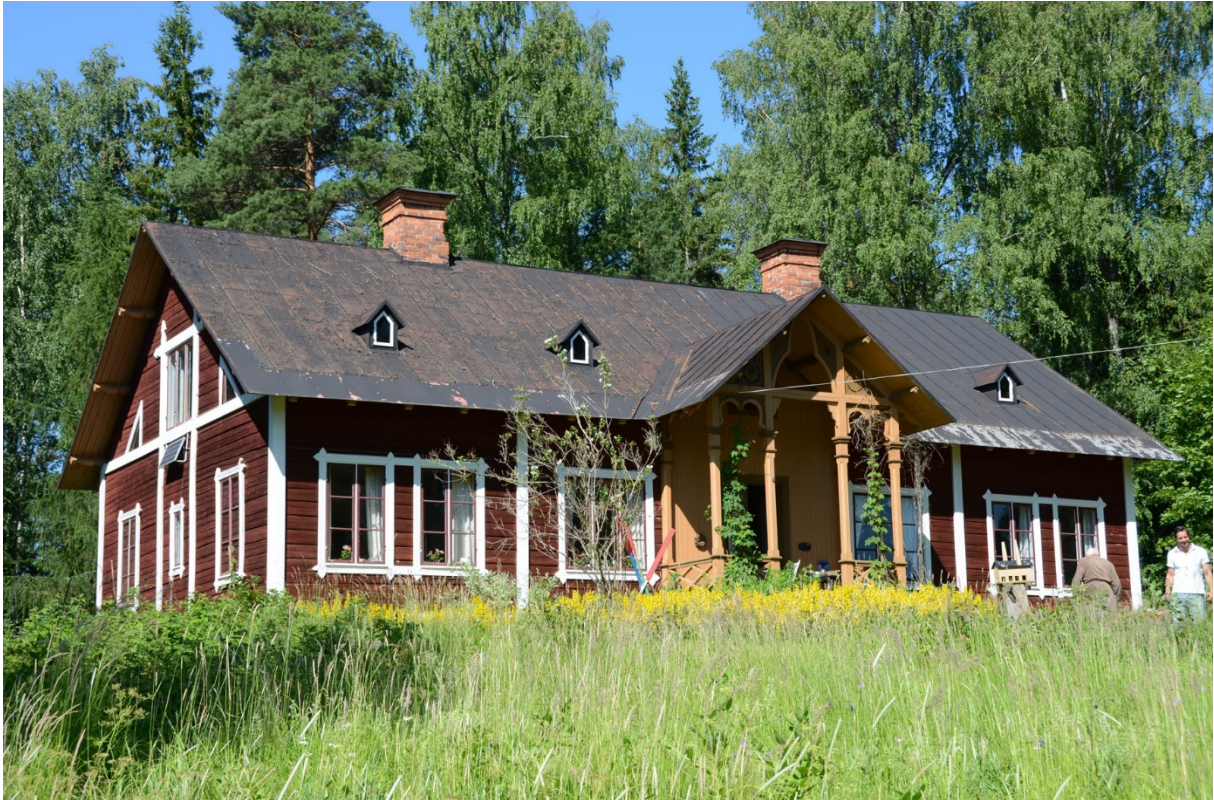
104. Bostadshusets takfall mot öster, före målningsåtgärderna.

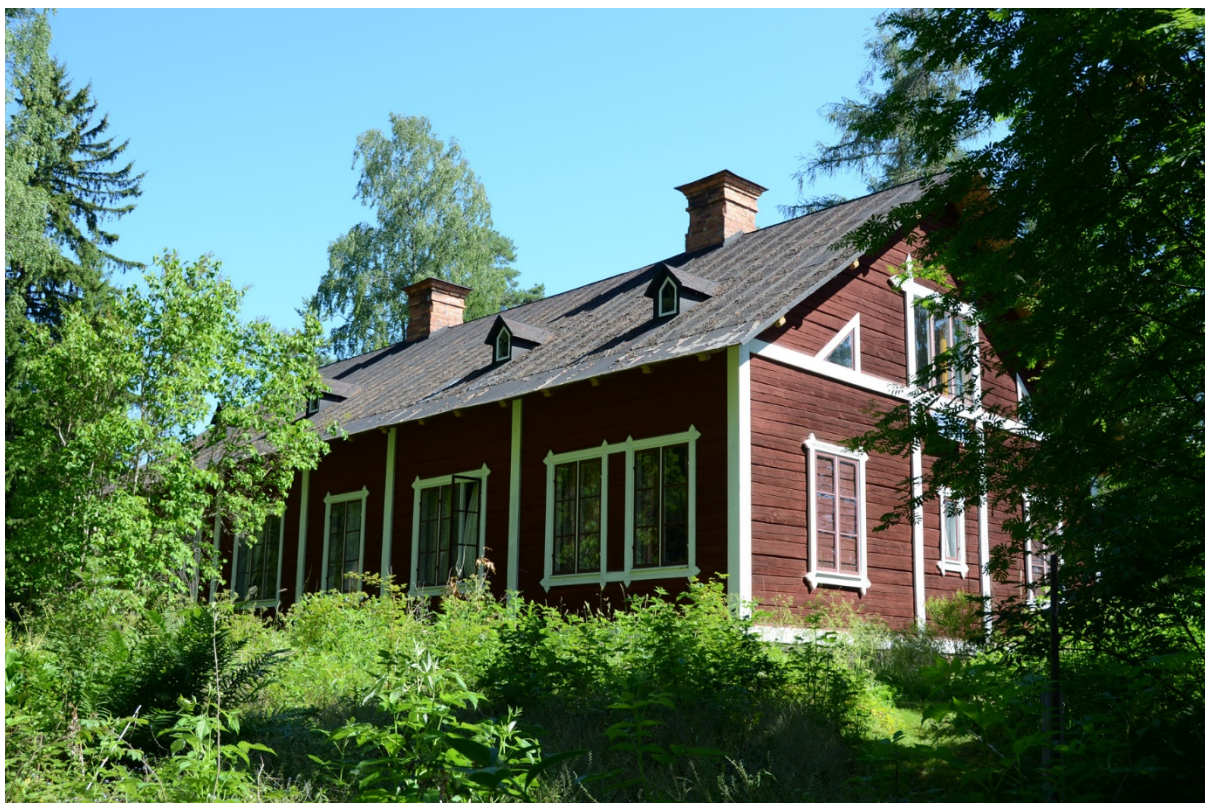
106. Bostadshusets takfall mot väster före målningsåtgärderna.

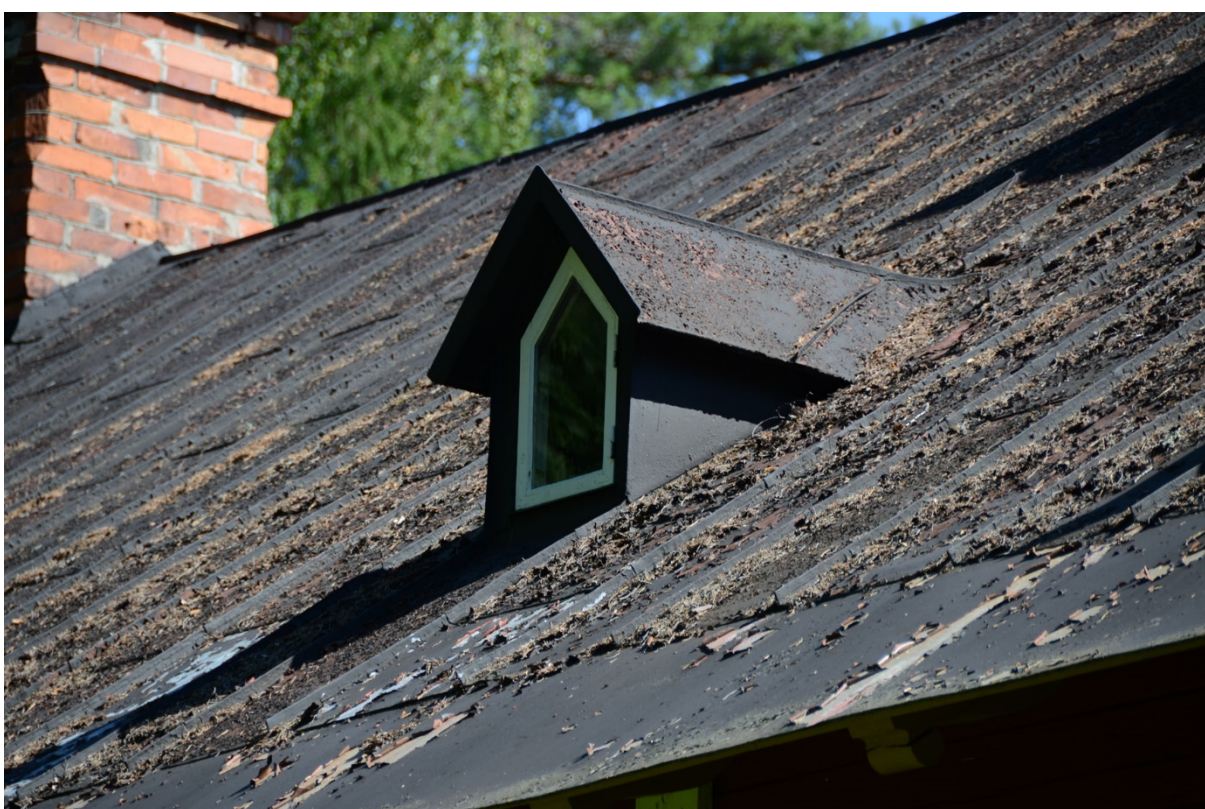
107. Bostadshusets takfall före målningsåtgärderna.

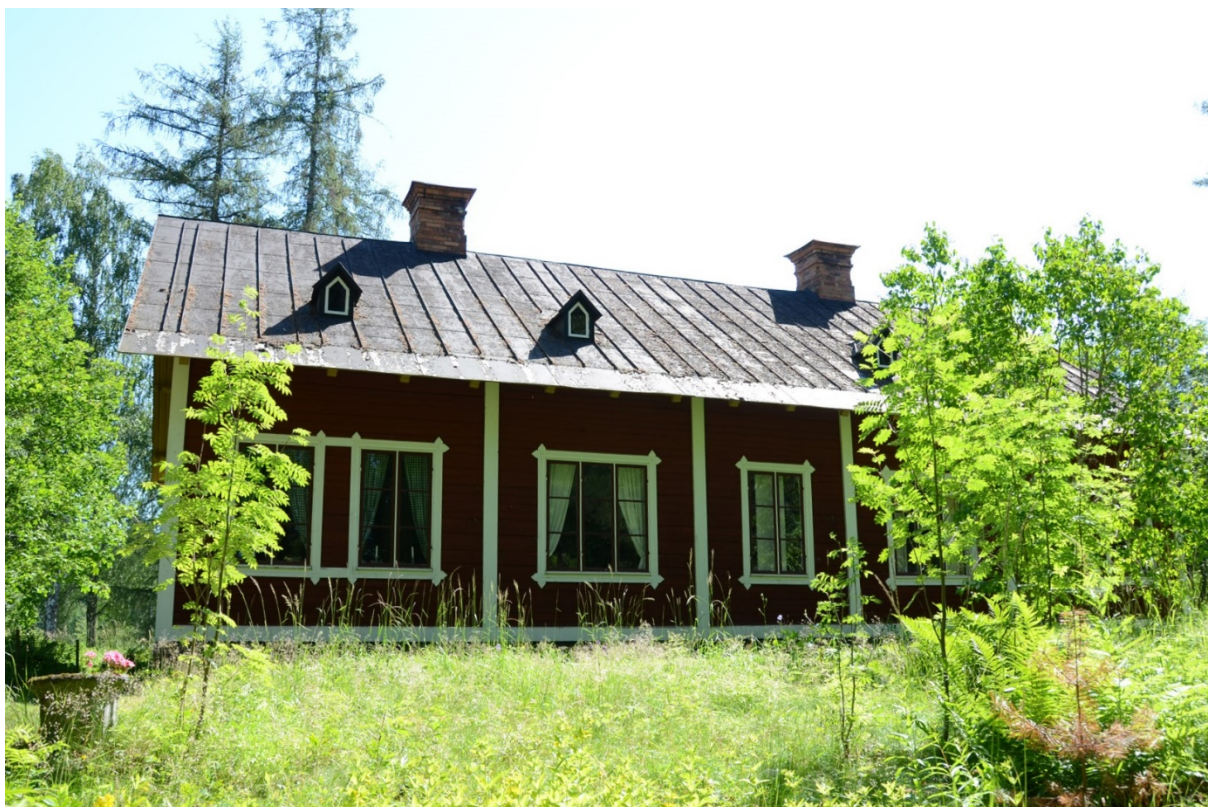
108. Bostadshusets takfall mot väster före målningsåtgärderna.

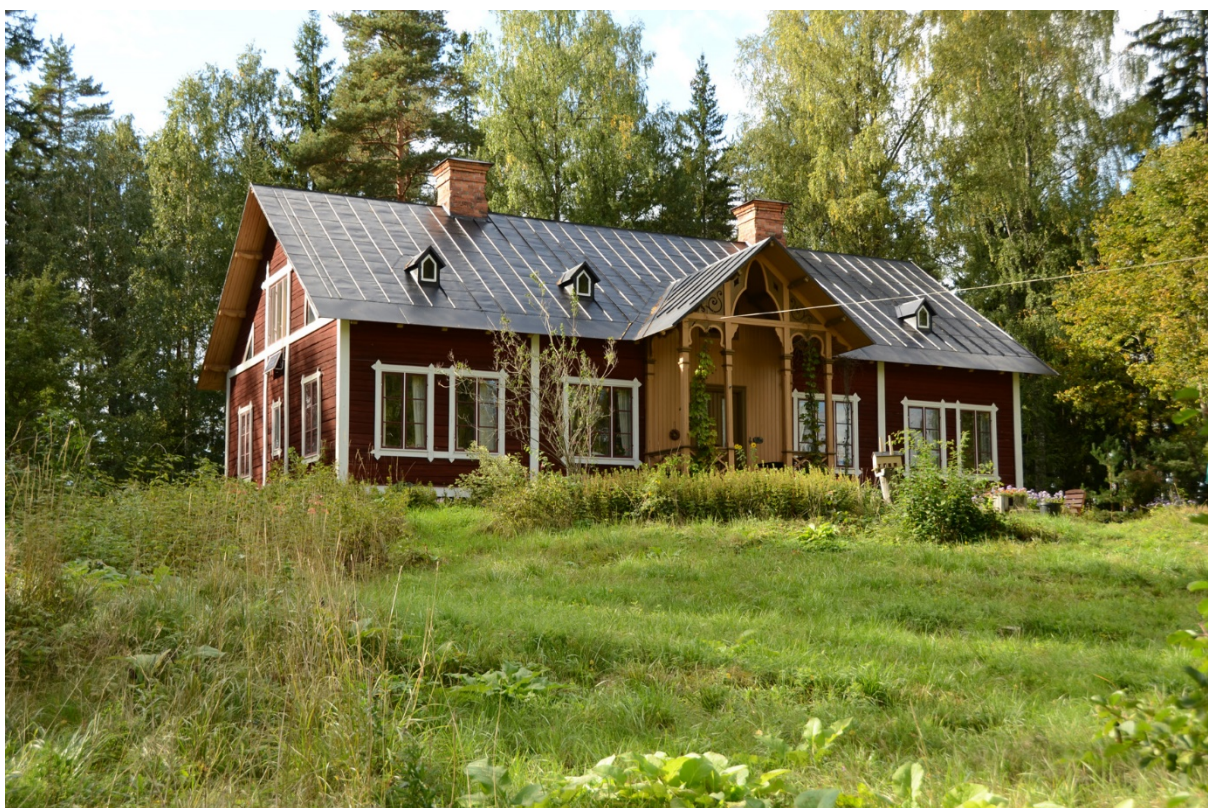
109. Bostadshusets takfall mot öster efter målningsåtgärderna.

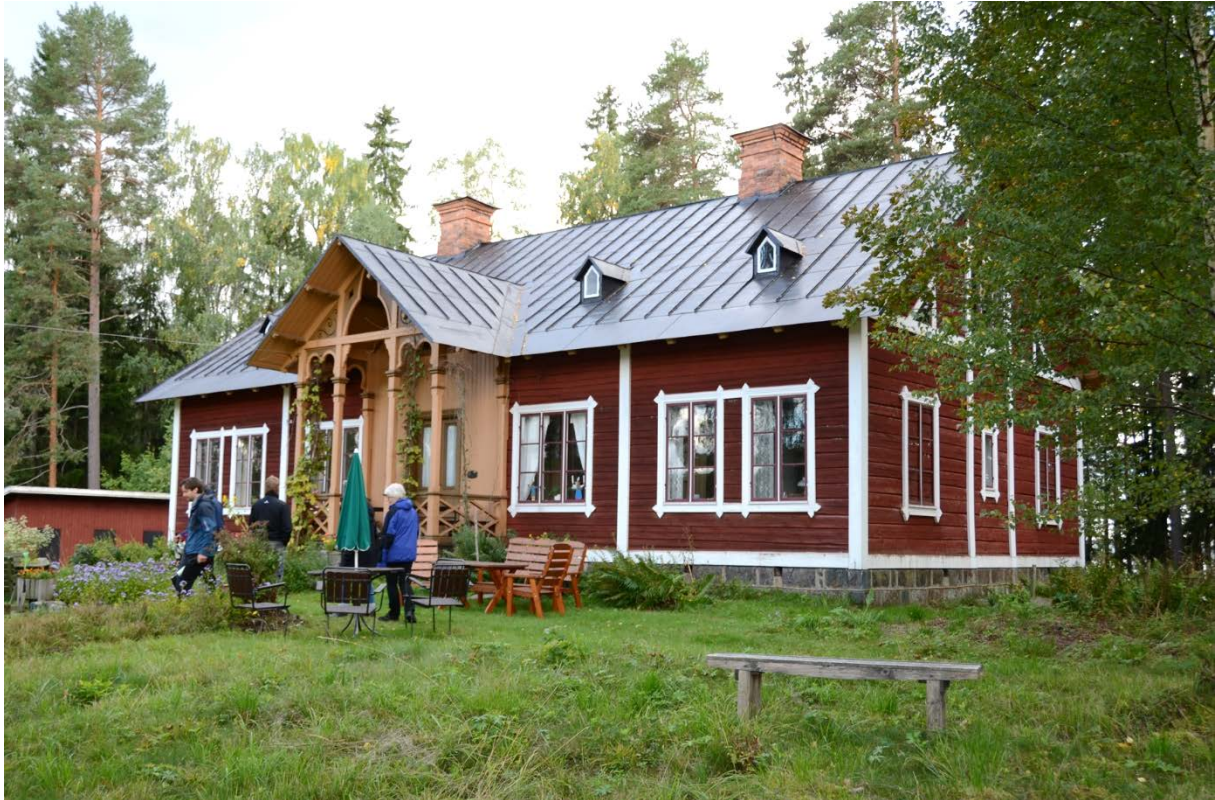
110. Bostadshuset mot öster, efter målningsåtgärderna.

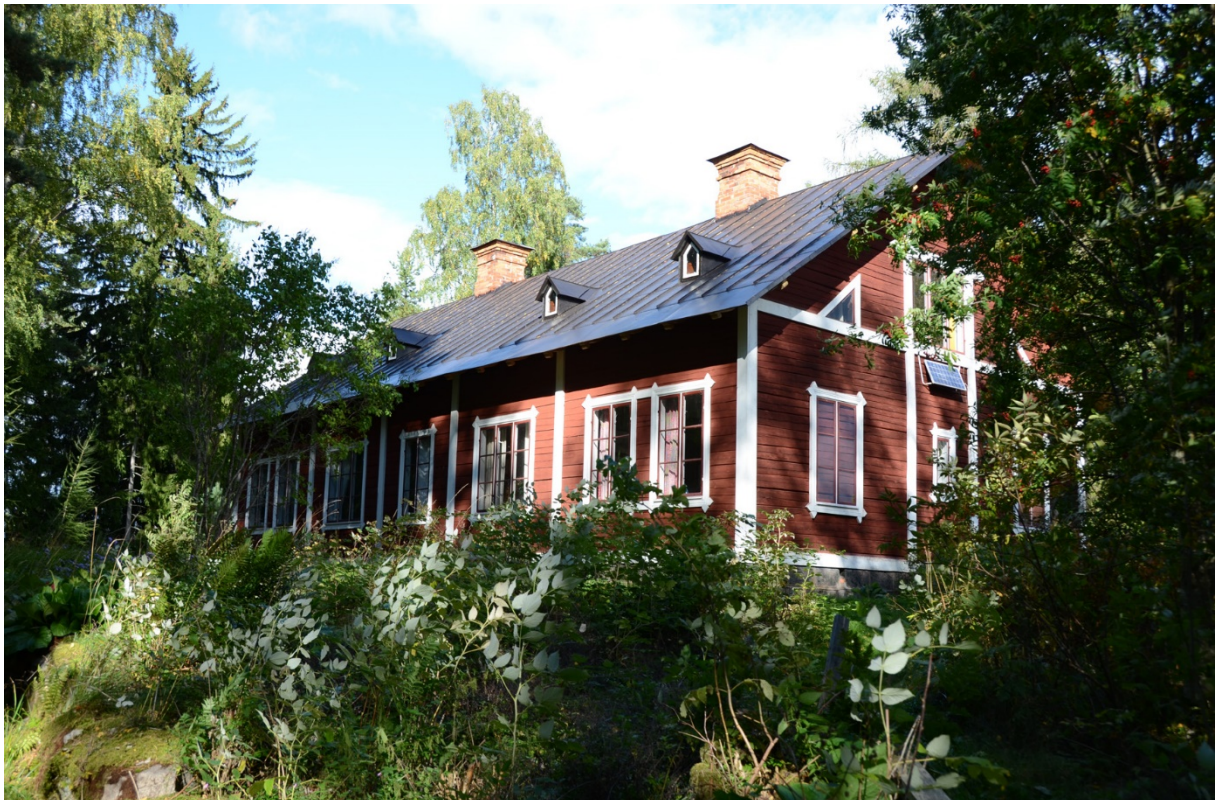
111. Bostadshuset mot väster, efter målningsåtgärderna.

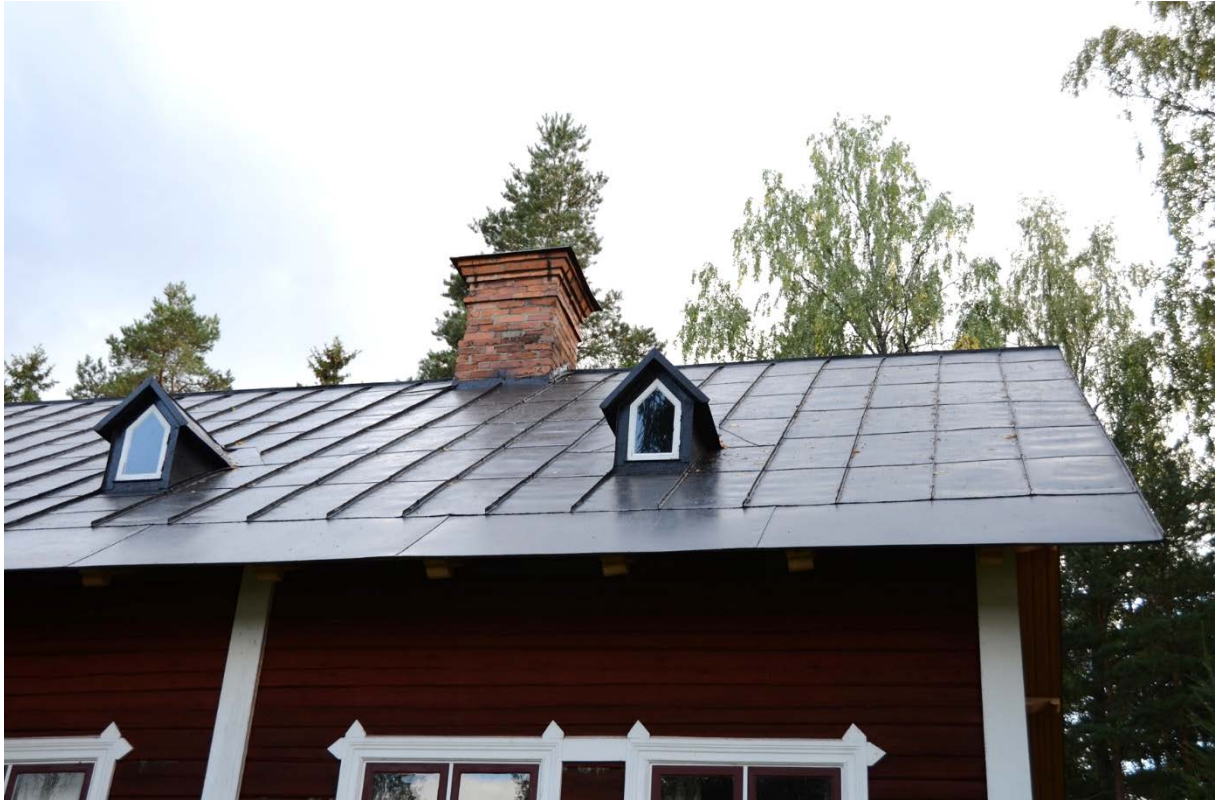
112. Bostadshuset mot väster, efter målningsåtgärderna.

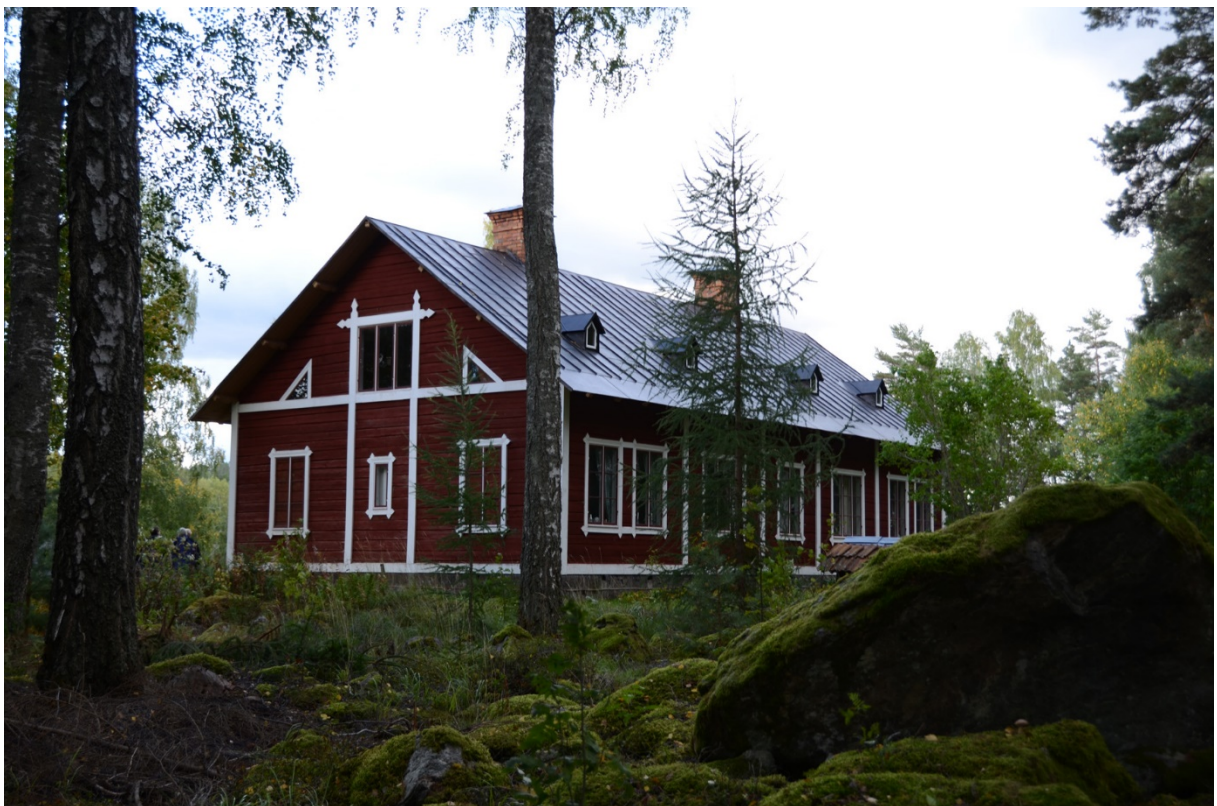
113. Bostadshuset mot väster, efter målningsåtgärderna.

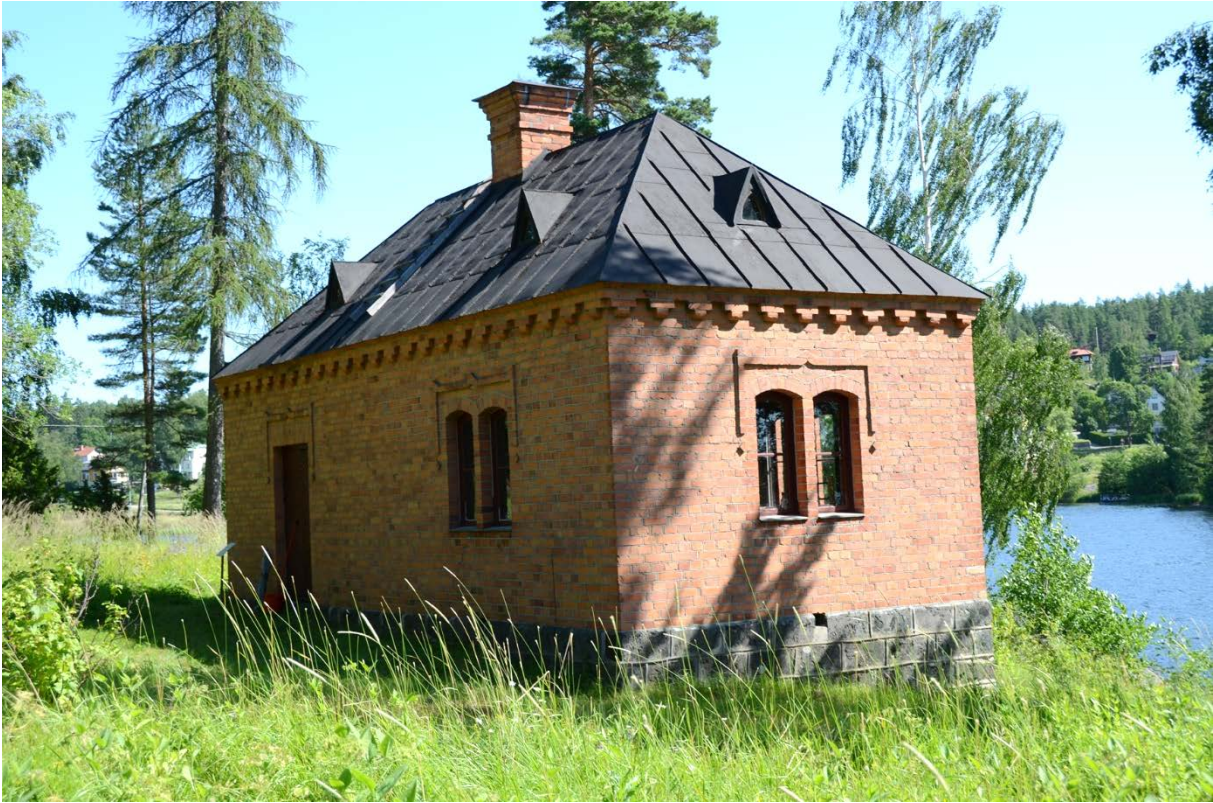
114. Bryggstugan mot söder, innan målningsåtgärderna.

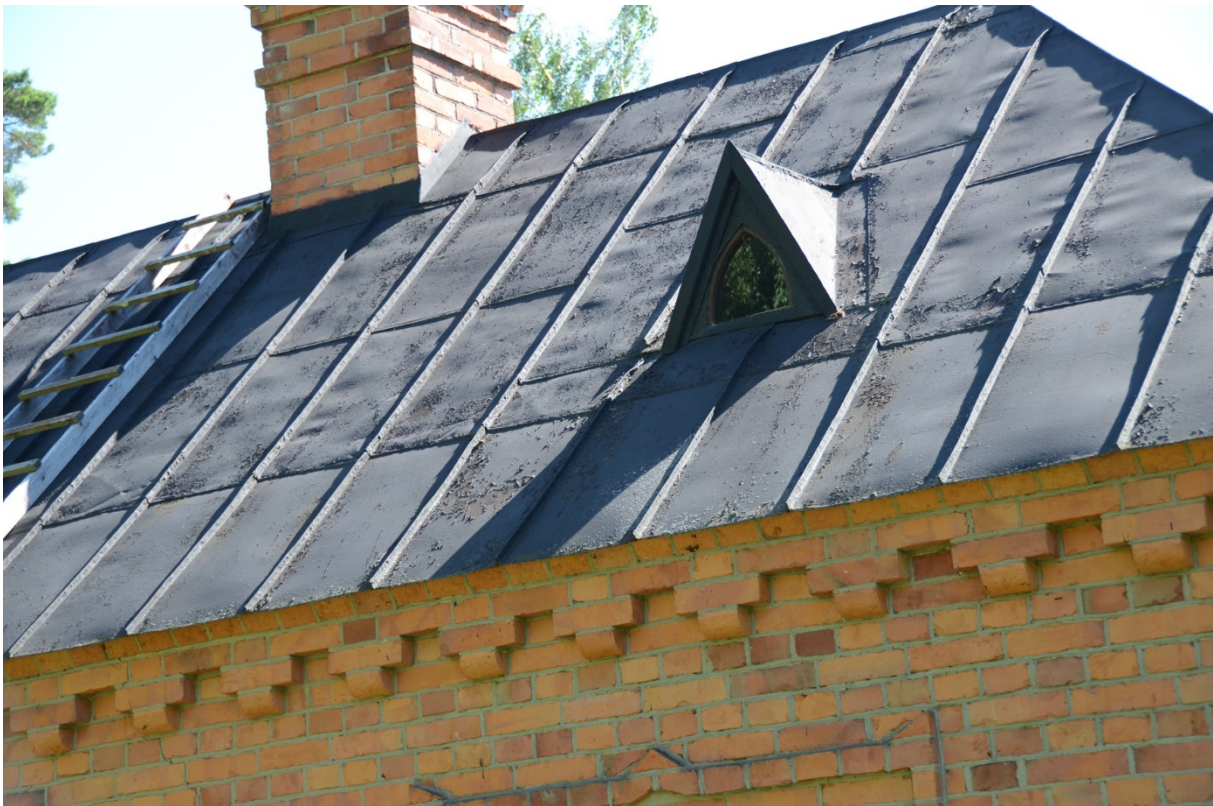
115. Bryggstugans takfall mot väster, innan målningsåtgärderna.

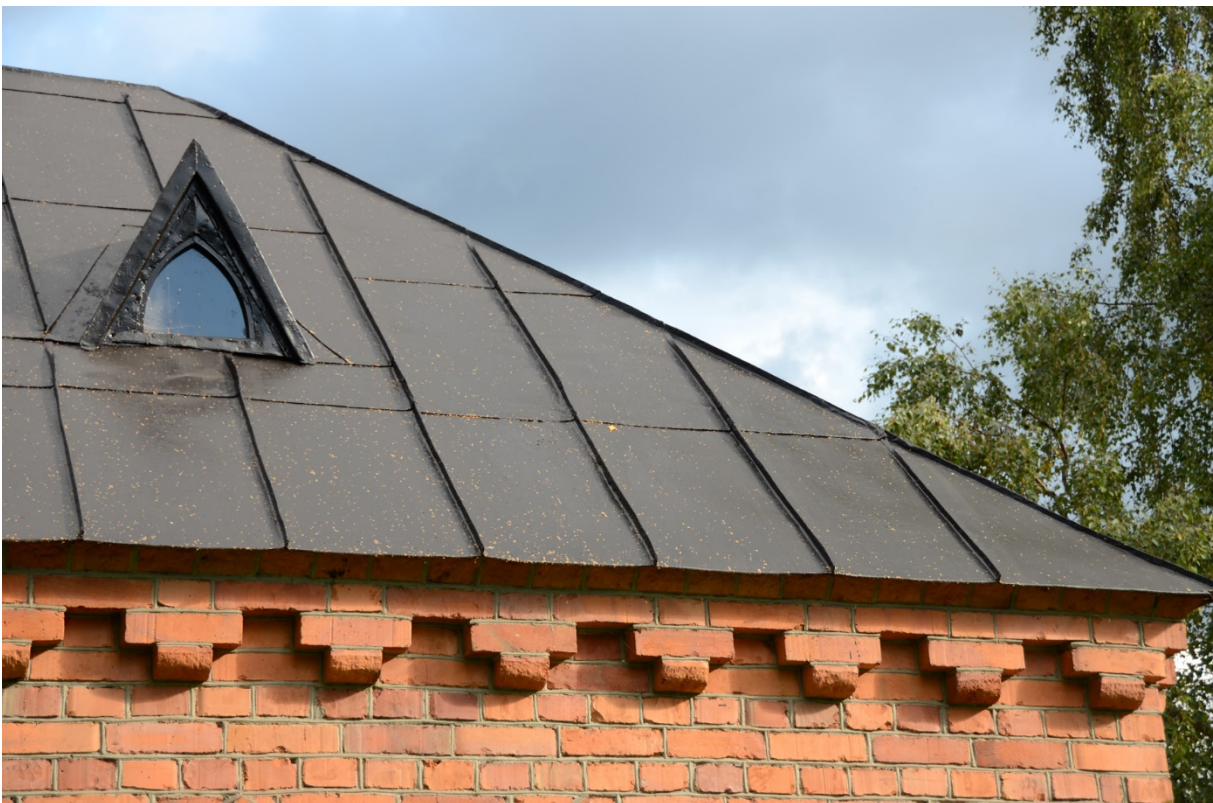
117. Bryggstugan mot söder efter målningsåtgärderna.
