Kolladan vid Jäders bruk

Omläggning av tak och åtgärder på stomme

Antikvarisk medverkan

Ökna 1:15
Arboga landsförsamling
Västmanlands län

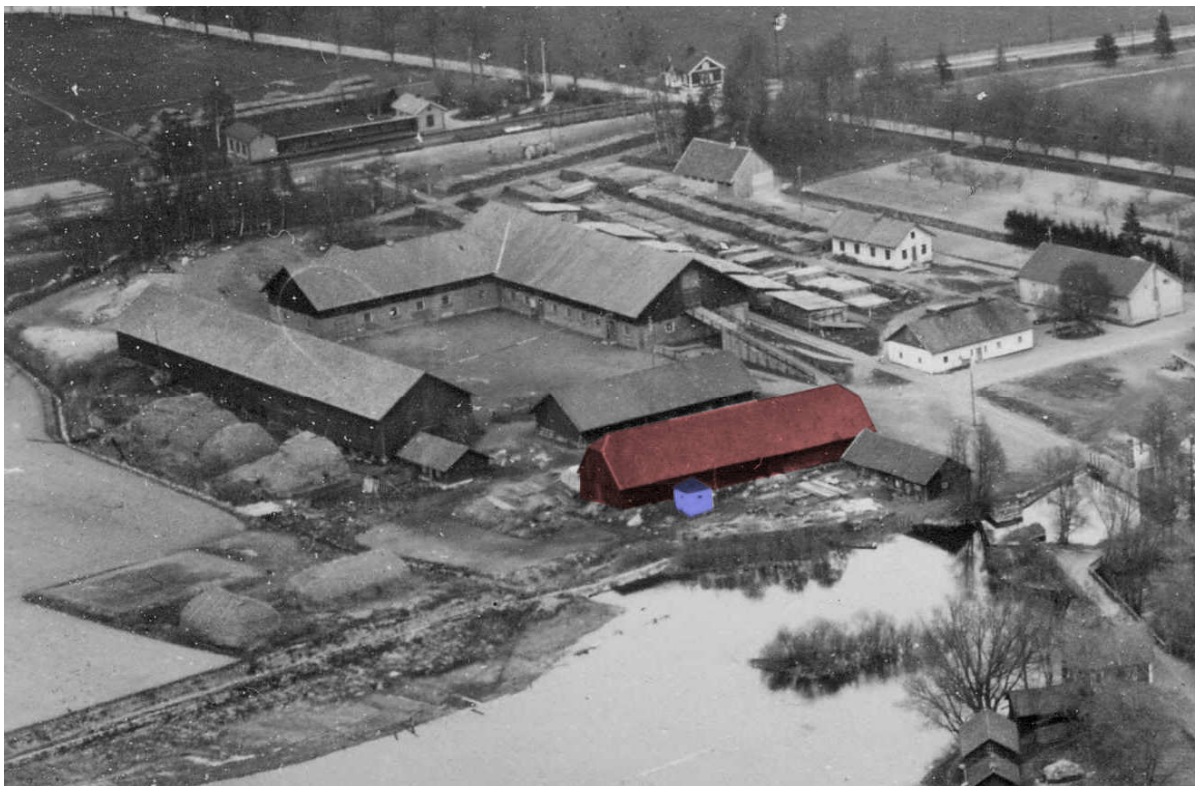
Bild 2². På ett flygfoto från 1922 syns kolladan två gånger så lång som idag. Kolladan är markerad i rött och transformatorstationen är markerad i blått.

På fotografier från 1922 och 1923 syns den aktuella byggnaden men den är dubbelt så lång (se bild 2). I övrigt verkar den ha samma utformning. På bilderna i den kulturhistoriska byggnadsinventering som gjordes 1978 har byggnaden dagens form och storlek.

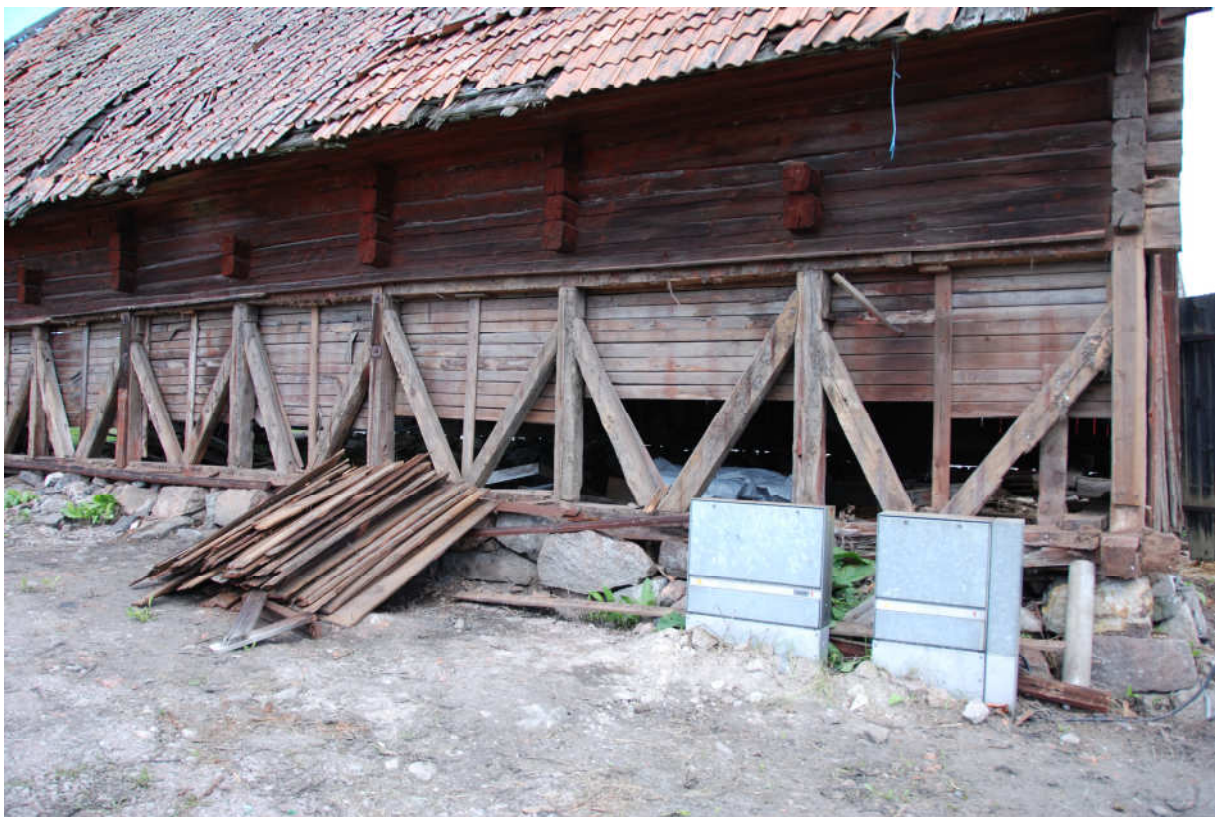
Det finns olika åsikter om byggnadens historiska funktion. Av hävd anses byggnaden vara en kollada, men läns museet har inte kunnat hitta några belägg för detta i arkivmaterialet. Något som skulle kunna tala för att det är en kollada är själva byggnadskonstruktionen med timmer ovanpå stolpverket (se bild 3).

Bild 3³. Stolpverkskonstruktionen i bottenplanet och den timrade överdelen tyder på byggnadens funktion som kollada.

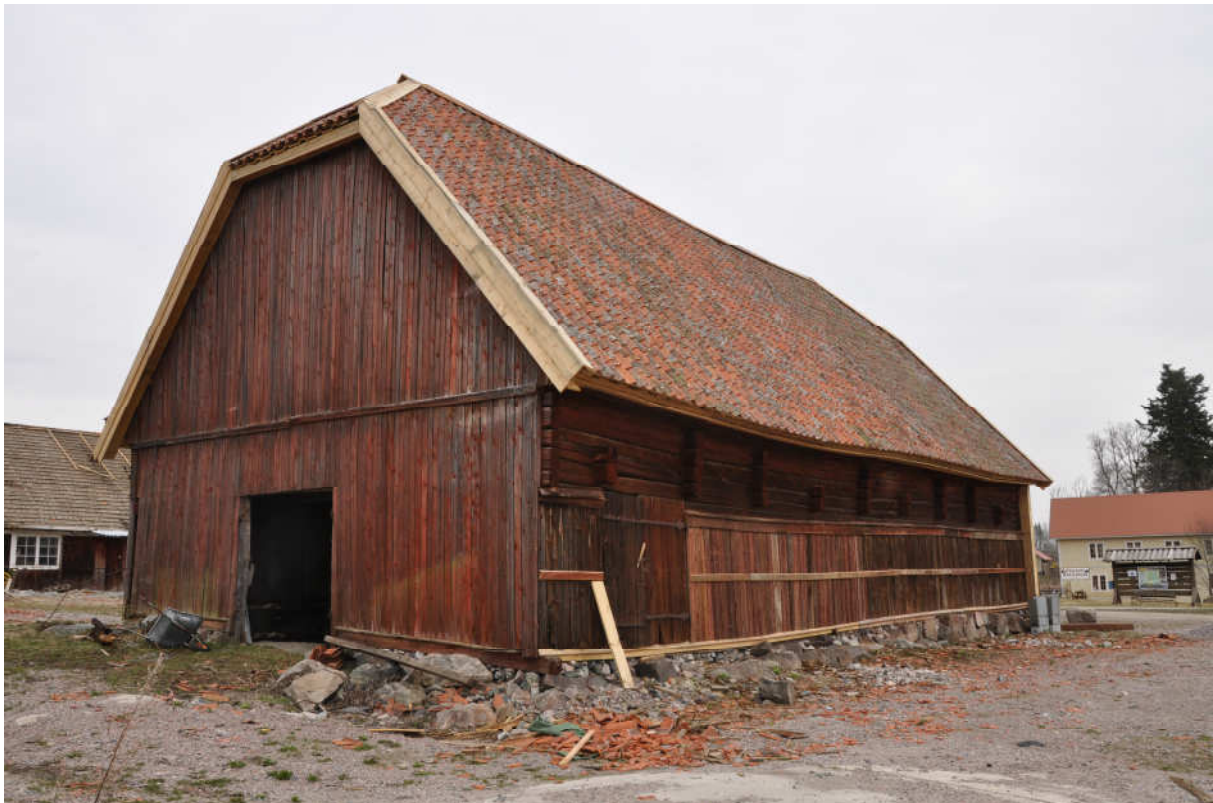
Bild 21²¹. Kolladan efter restaurering.

Resultatet av de insatser som genomfördes på kolladan har möjliggjort byggnadens fortbestånd. Den är bevarad till sin utformning och fortsätter vara en del av den kulturhistoriskt värdefulla miljön Jäder bruk.
