Västmanlands läns museum
Kulturmiljö Rapport B
2013:B6

Tvättstugan i Krampen

Upprustning och renovering

Skinnskatteberg-Krylbobanan 12:1
Heds socken
Västmanlands län

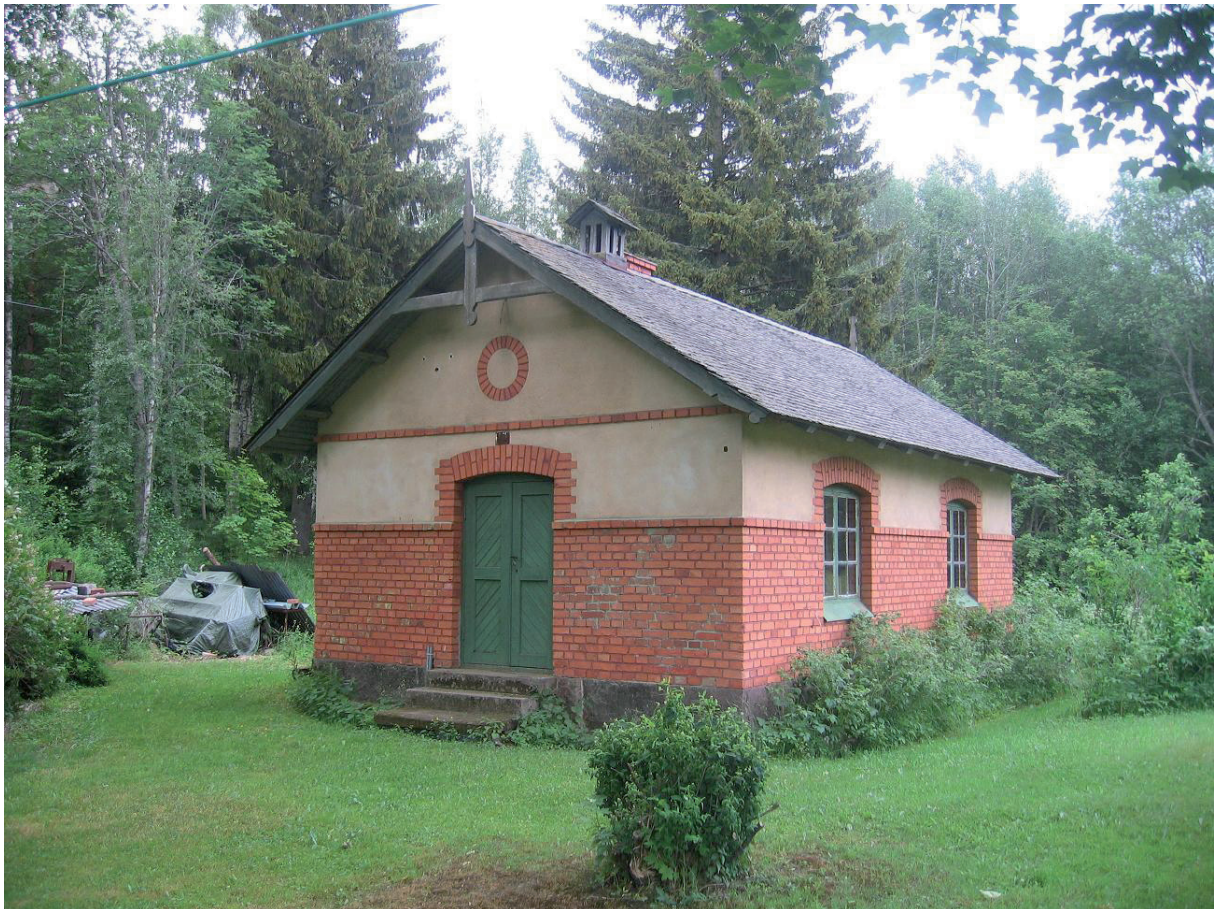
Tvättstugan i Dagarn med bevarade fönster och dörrar. Foto Elsa Notstrand

Tyvårr hade dörrar och fönster försvunnit men originalritningar fanns att tillgå för att tillverka nya. Karmarna skrapades fria från löst sittande färg. Därefter målades de med traditionell linoljefärg. Nya fönster och dörrar tillverkades utifrån nybyggnadsritningarna och jämförelse med tvättstugan i Dagarn som är en likadan byggnad med originalsnickrier bevarade. Även dessa målades med en traditionell linoljefärg (se kapitlet ”Avfärgning och målningsarbeten”).
