# Lienshyttan

Antikvarisk besiktning

Lienshyttan 1:7  
Skinnskattebergs socken  
Västmanlands län

Länsmuseets dnr: 190029

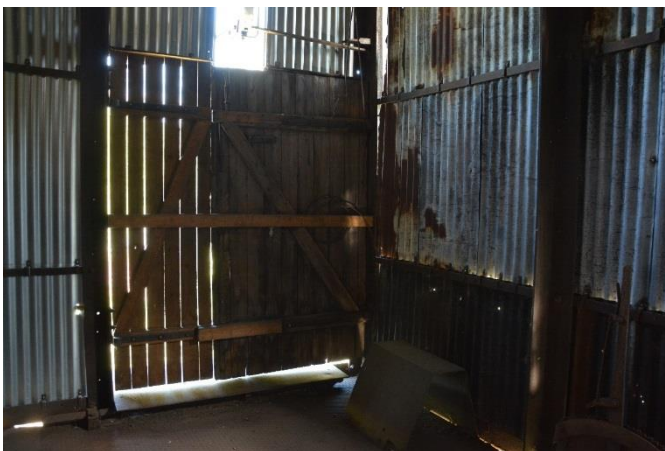
*Port för kolbanans vagn.*

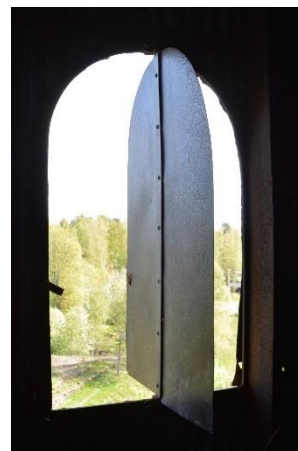
Ventilationen i byggnadens övre del är ett problem. Vintertid är luftfuktigheten hög på kransvåningen. Om luckorna är öppna för att underlätta luftgenomdrivningen snöar det in. Luftfuktigheten skapar stor erosion på fjärndelarna i hela byggnaden men är särskilt märkbar på de övre planen. På de undre planen har övriga byggnadsdelar som mur och trädetaljer agerat som buffert för fuktigheten. Kransvåningens täckning av plåt bidrar inte till ett utjämnande av klimatet. Under perioden mellan att verksamheten lades ner och restaureringen 1994/95 saknades även delar av tak och plåtvägg. Mitt på taket finns en ventilationshuv. Ytterligare en ventilationsskorsten sticker upp intill. Öppningar i fasadplåten består av pivåhängda järnluckor. Dessa kan öppnas för hand. En större öppning där kolvagnarnas bana leder in till hyttpipans öppning. Denna öppning förseddes med en port i stående virke.

*Öppen lucka.*
