Västmanlands läns museum  
Kulturmiljö Rapport B  
2020:B6

# Ruinvård vid Trummelsbergs bruk

## Restaurering av slaggstenspelare

Ombenning 1:48  
Fagersta kommun  
Västmanlands län

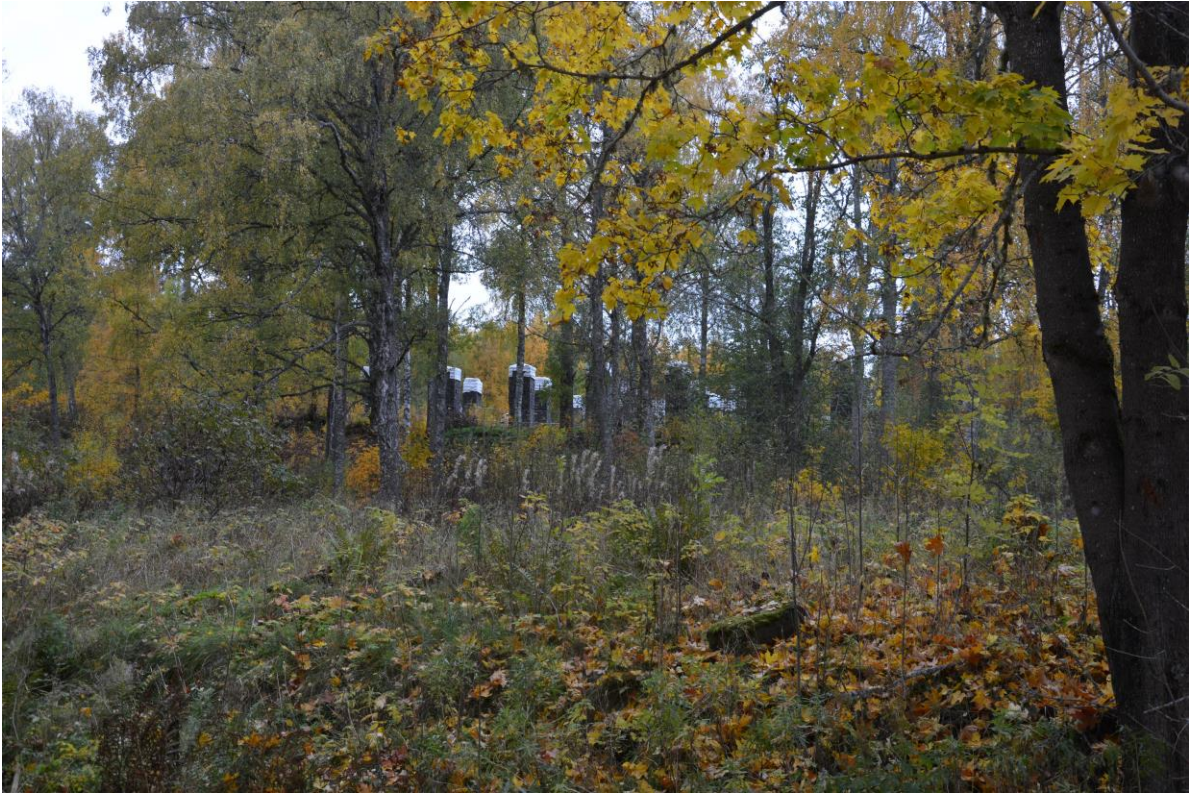
*En lummig bebyggelsemiljö i höstskrud med de skyddtäckta slaggstenspelarna sedda från söder. Foto taget 2018. Vlm-kmvek-2034.*

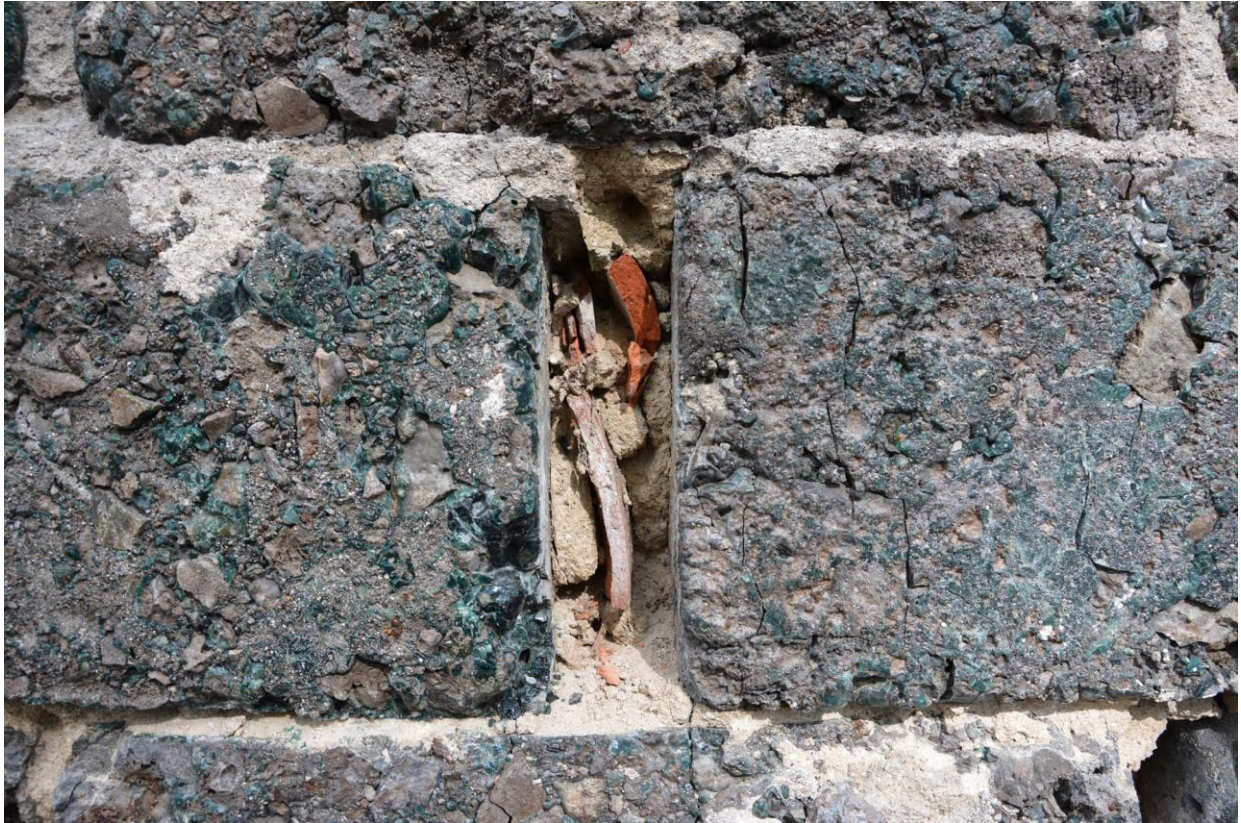
*Detaljbild på slaggsten från pelare i Trummelsberg. Notera även tegel i fog. Foto taget maj 2019. Vlm-kmvehw-1881.*

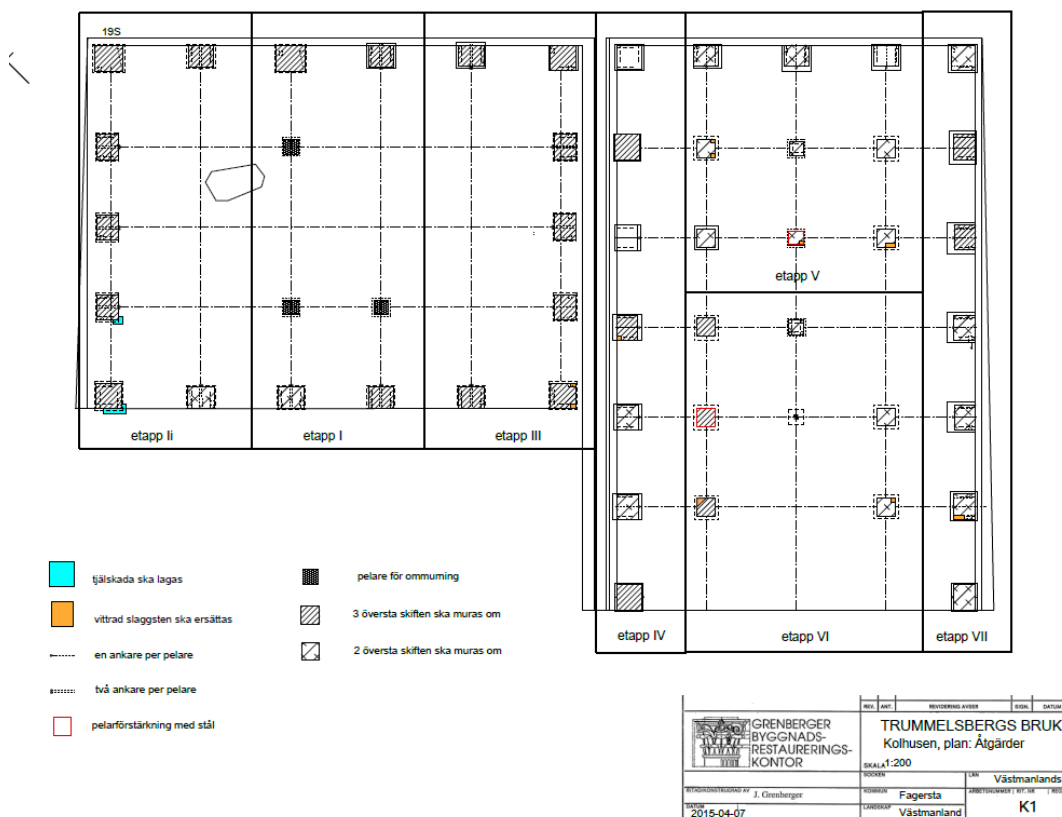
För slaggstenspelarna beskrivs att de under en lång tid har utsatts för påverkan av väder, vilket har lett till skador. Stora mängder järn och andra föroreningar i slaggstenarna har bidragit till uppkomsten av sprickor, ytvittring, rostsprängning och materialbortfall. Vittringsskador har deformerat murverket och överbelastning på murverken har lett till att sprickor har bildats. Även på pelarna växande träd har påverkat pelarnas stabilitet negativt samt att marknivån vid pelarna har varit för hög. Den lummiga växtligheten i och runt om kolhusen har gjort att fukt hållits kvar och utgjort en bidragande orsak till vittringen av pelarna. Bruket i fogarna anges vara av två olika typer: kalkbruk och starkt hydrauliskt kalkbruk.

Ritning som beskriver behov av åtgärder för slaggstenspelarna, upprättad av Grenberger Byggnadsrestaureringskontor. På ritningen är restaureringsarbetets sju etapper markerade.

Åtgärdsförslag som anges i material- och arbetsbeskrivningen gällande slaggstenspelarna är inledningsvis slyröjning och borttagning av stora träd. Det beskrivs att lutande pelare i norra kolhuset temporärt ska stöttas i väntan på ommurning samt att samtliga pelartoppar ska skyddtäckas. Nedfallna stenblock bör användas vid lagning av pelartoppar. Vidare att alla vedartade växter med rötter ska tas bort från murytor, att alla pelare ska omfogas och att de översta skiften ska ommuras på grund av det dåliga skicket. Som bilaga till arbetet gjordes en ritning som visar pelarnas behov och åtgärdsförslag. Där visas ett fåtal pelare som ska ommuras i sin helhet, vilka som ska få de två eller tre översta skiften ommurade, vilka som har en tjälskada som ska lagas och vilka som har en vittrad slaggsten som ska ersättas. Bruket som anges ska användas i omfogningen av slaggstenspelarna är ett naturligt hydrauliskt kalkbruk – St NHL5 från Målarkalk AB i Helsingborg.

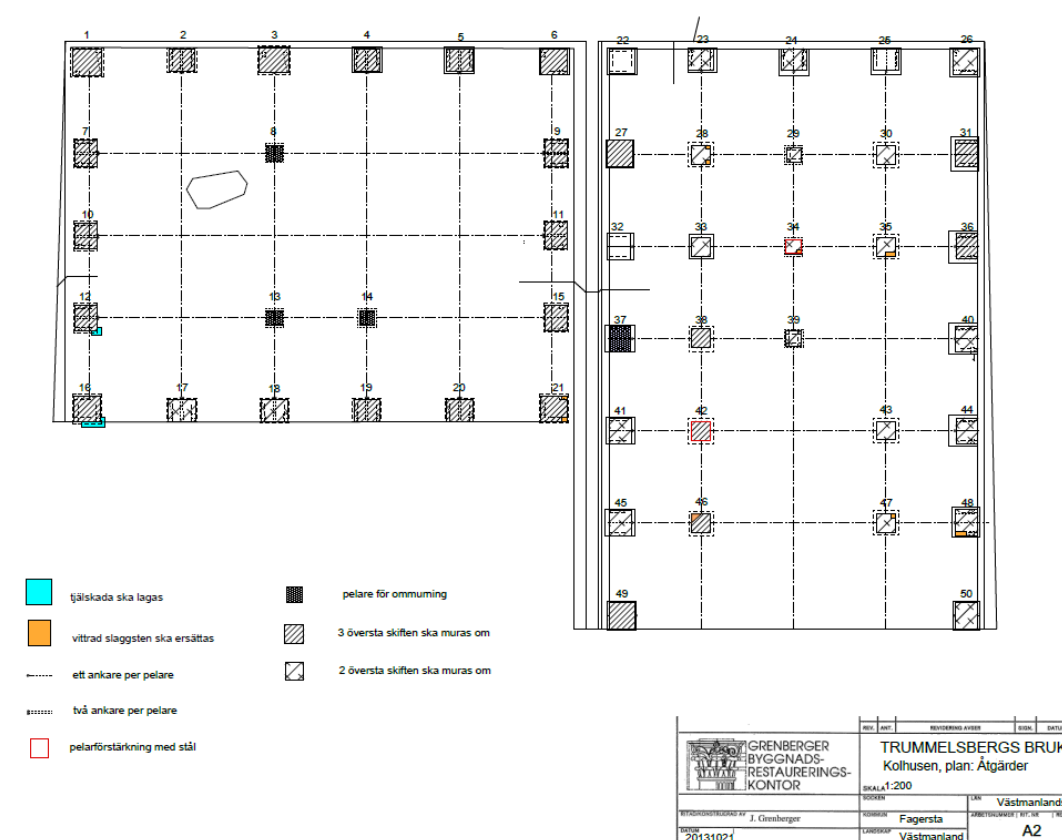
Ritning som beskriver behov av åtgärder för slaggstenspelarna, upprättad av Grenberger Byggnadsrestaureringskontor. På ritningen är slaggstenspelarna numrerade.

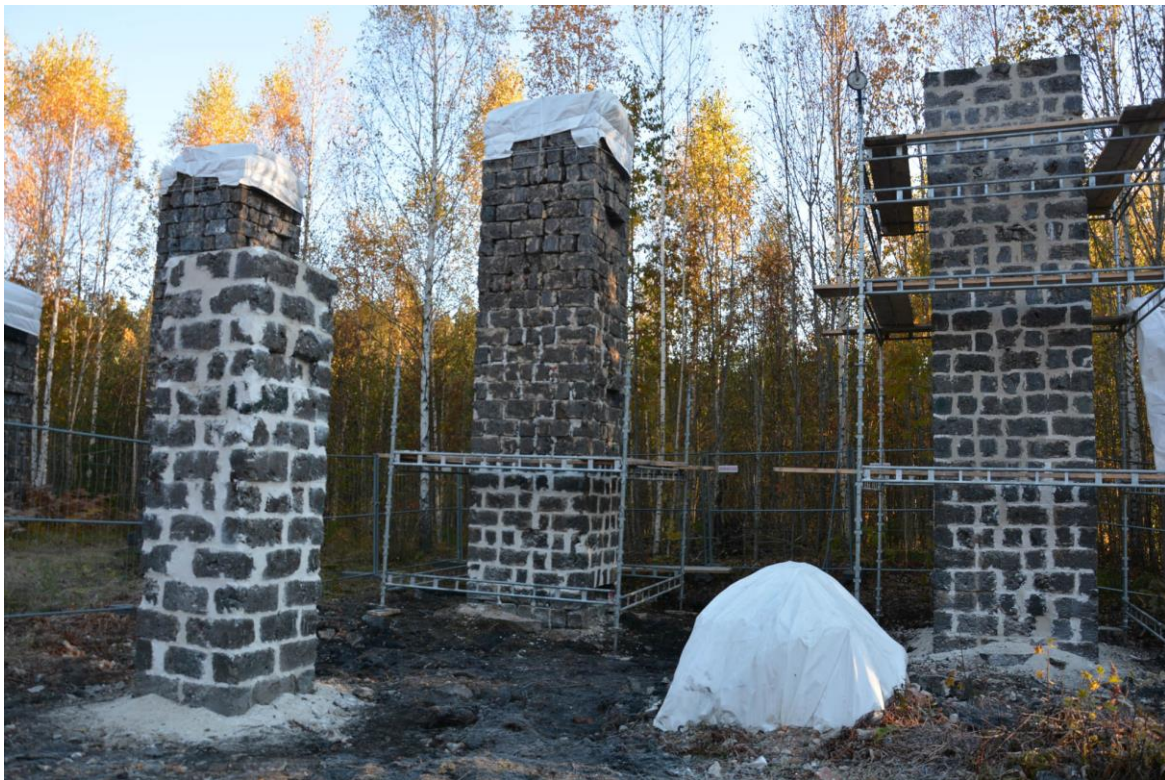
*Slaggstenspelare under restaurering i oktober 2015. Vlm-kmvsb-4266.*

Arbetsmomenten som har ingått i restaureringsarbetet är uppställning av byggnadsställningar, rensning av fogar, eventuellt grundförstärkning av pelare, blandning av bruk (detta bruk har en lång brinntid) eventuella byten av slaggstenar, omfogning samt ommurning av vissa skift. För rensning av fogar användes bilningsverktyg och tigersåg. Vid bedömningen av vilka skift som skulle ommuras och vilka stenar som skulle ersättas fanns arbetsbeskrivningen som hjälp. Murarna har hela tiden ändå fått vara uppmärksamma på avvikelser från beskrivningen och göra bedömningar kring om ytterligare stenar ska bytas ut eller hur bruk ska fylla ut saknade delar på stenar så att inte vatten tränger in i pelarna. Vid tveksamma fall har byggledningen kontaktats.

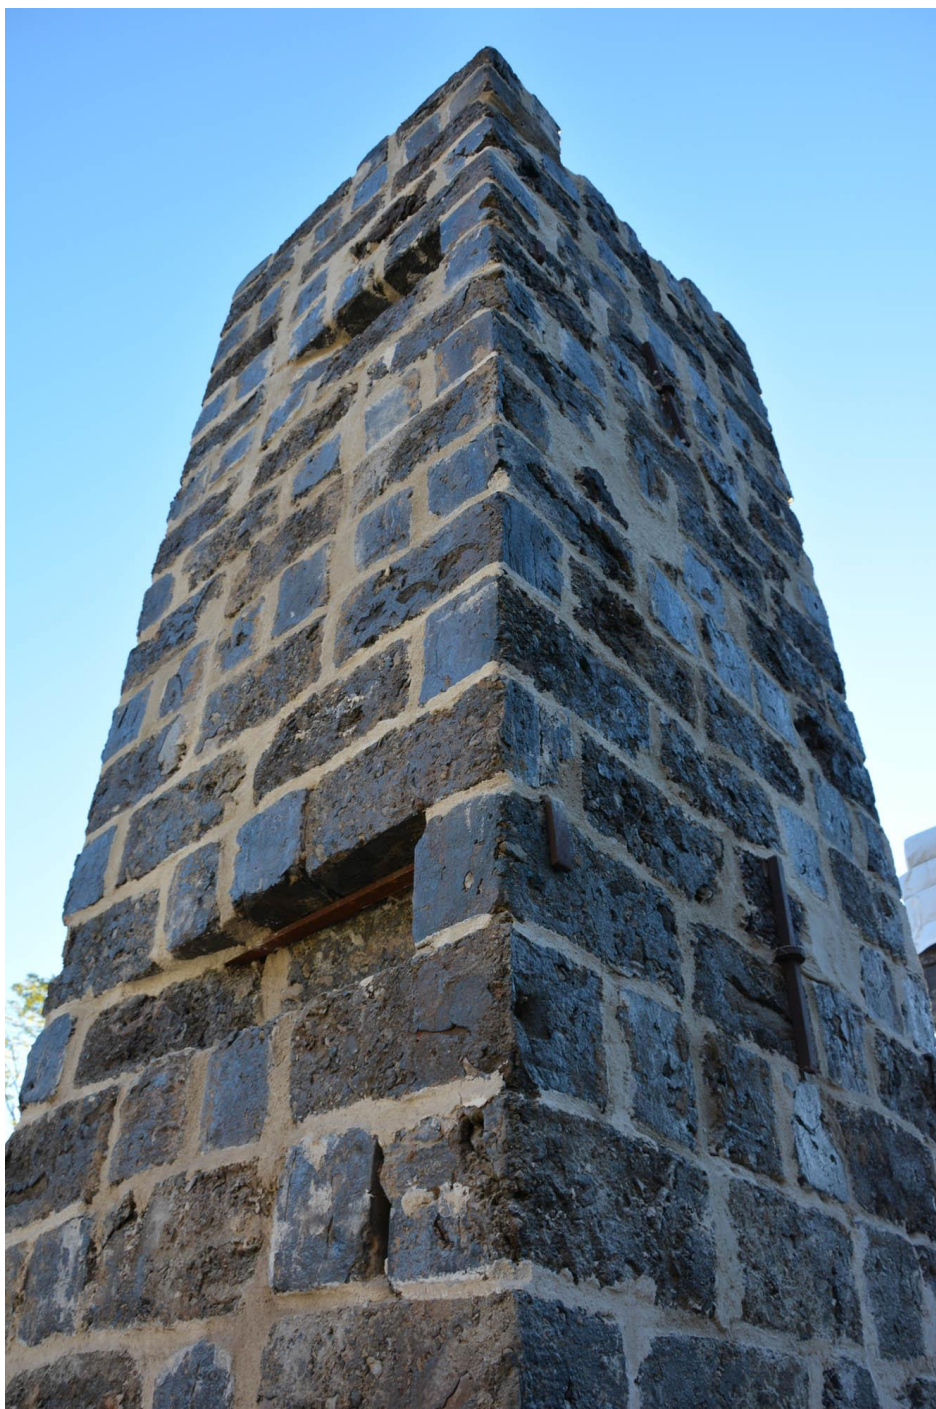
Etapp 1 färdigställdes i oktober. Vid slutbesiktningen i början av november påpekades att vissa topplåtar inte var monterade. Ett antal anmärkningar gjordes även kring putsning och fogning. En efterbesiktning hölls 2015-11-13 då flera anmärkningar återstod, vilka skulle åtgärdas senast 2016-05-31.

*Färdigrestaurerad pelare inom etapp 1, oktober 2015. Notera dragjärn och ursparningar för upplag av väggreglar. Vlm-kmvsb-4273.*

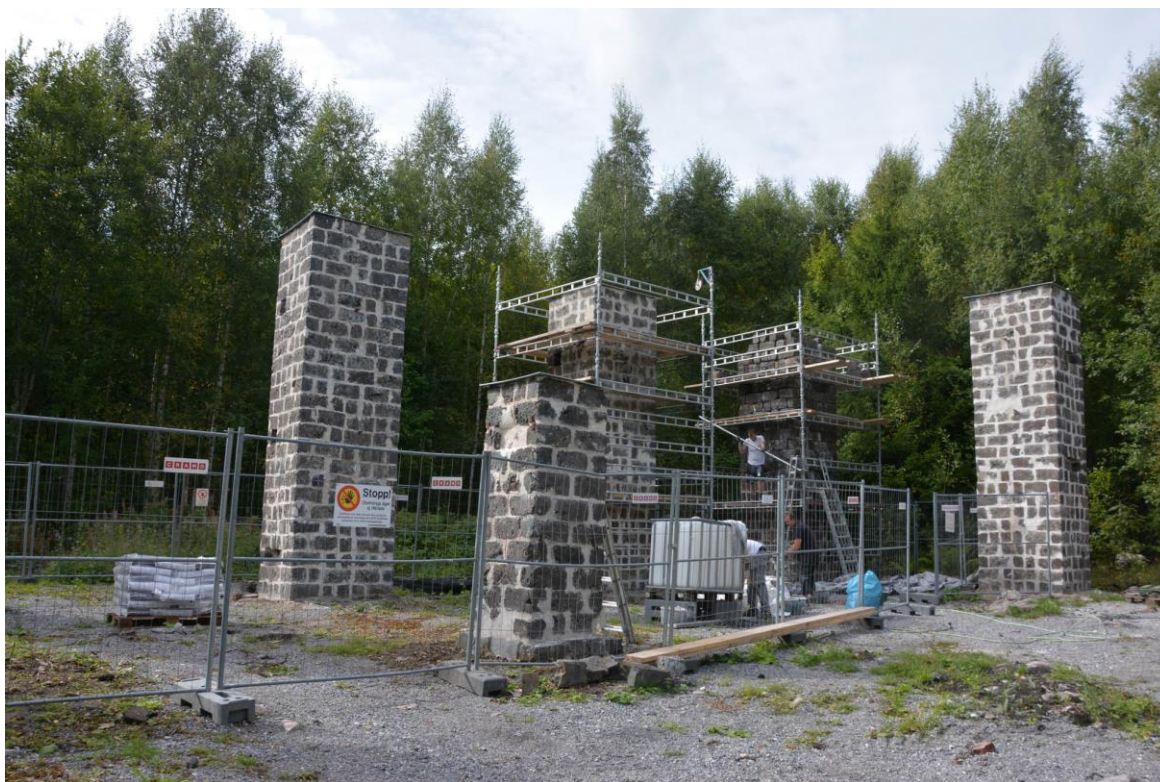
*Restaureringsarbetet etapp II och III i full gång, fotograferat i slutet av augusti 2016. Vlm-kmvsb-5249.*

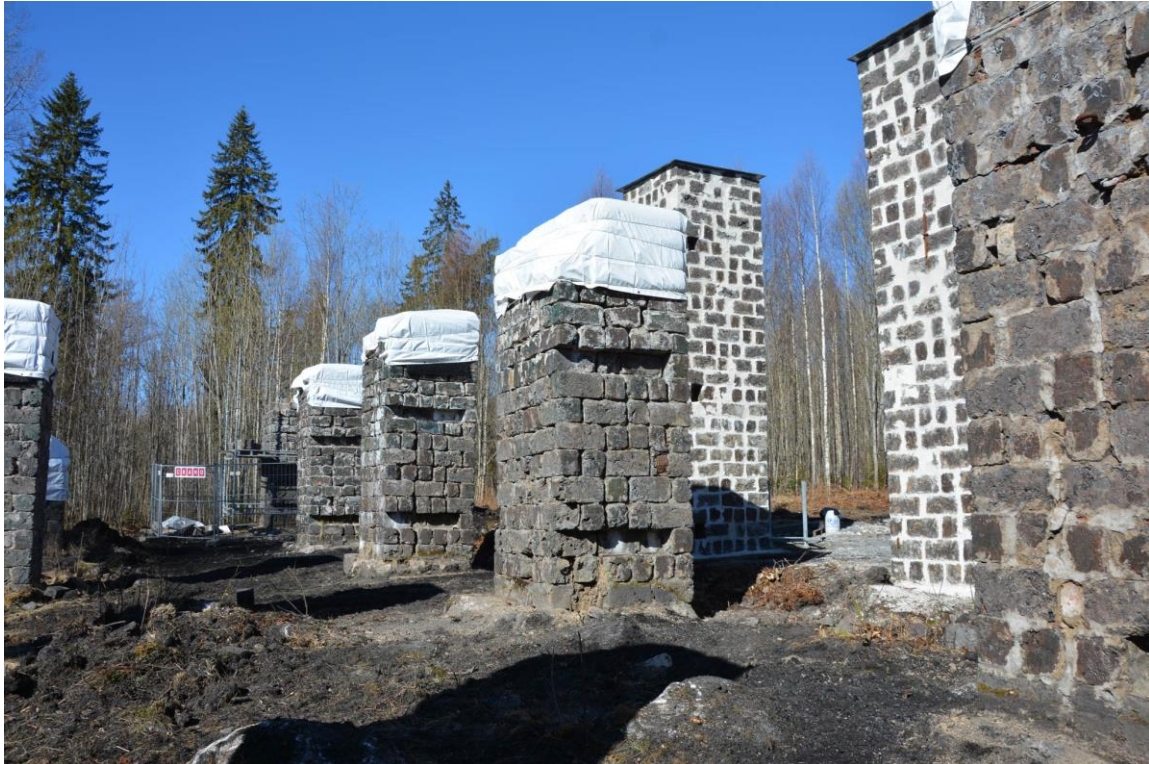
*Ettap IV:s pelare innan restaureringsarbetet påbörjats, fotograferat i början av maj 2017. Vlm-kmvsb-5870.*

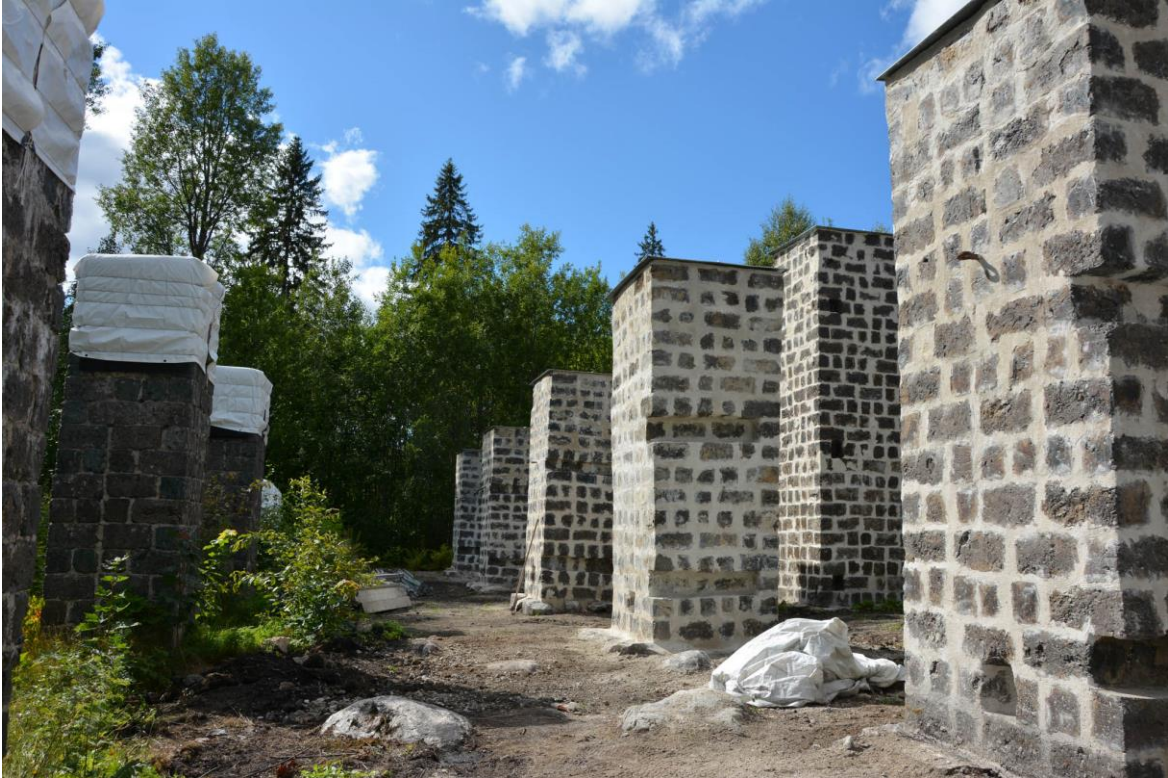
Etappen färdigställdes under slutet av augusti och det konstaterades att kunskapsnivån hade höjts bland arbetarna. Det var endast några få anmärkningar på putsarbeten på slutbesiktningen detta år.

*Ettapp IV:s pelare nästintill färdigrestaurerade, fotograferat i slutet av augusti 2017. Vlm-kmvsb-5963.*

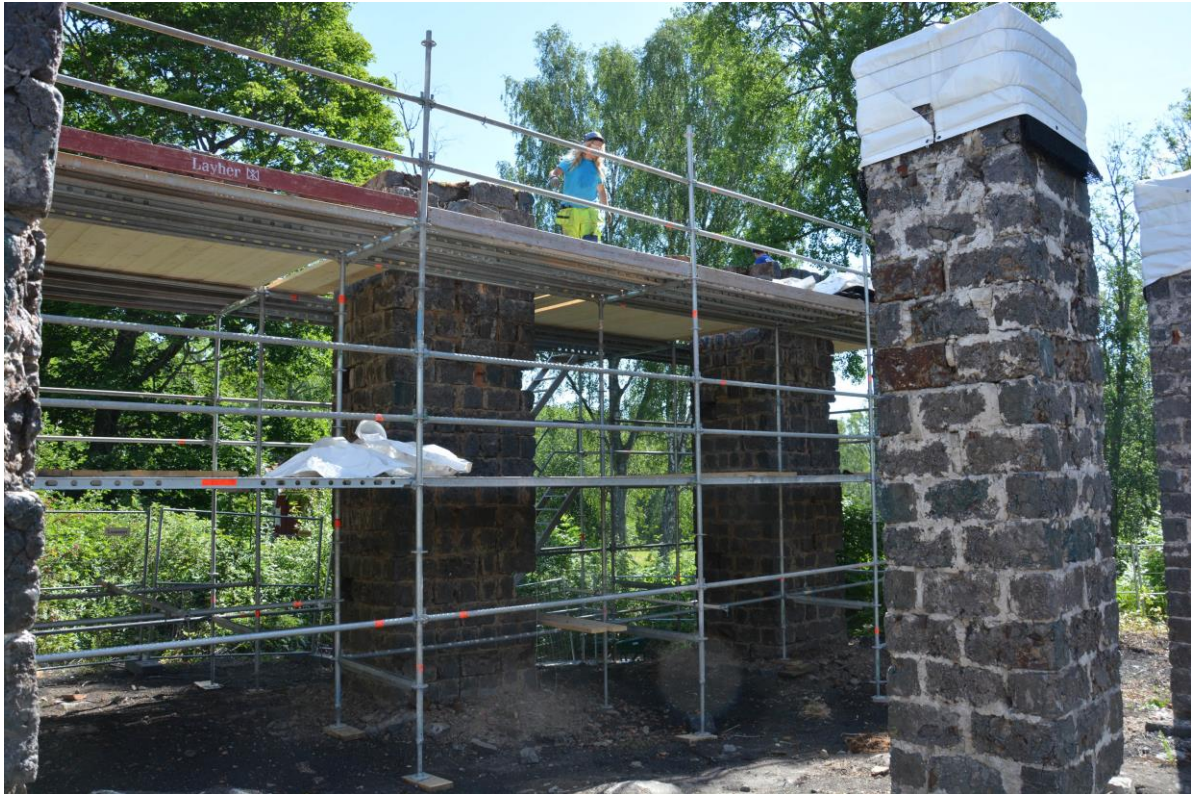
*Stora byggnadsställningar har monterats för att kunna arbeta med tre pelare samtidigt. Arbete med rensning av fogar, foto taget i slutet av juni 2018. Vlm-kmvek-2032.*

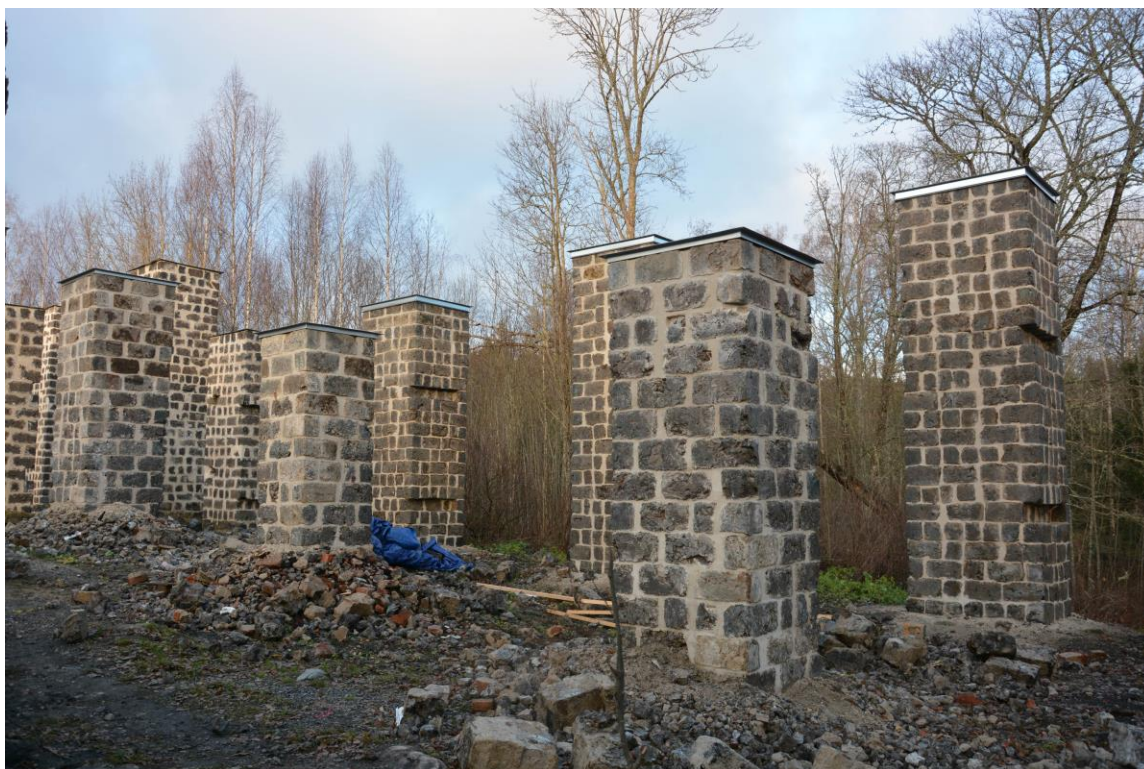
Säsongen avslutades i mitten av november. Då var i etapp V pelare 23, 24 och 25 färdiga förutom att huvurna skulle justeras något. Pelare 28, 29 och 30 var färdiga och pelare 33, 34, 35 hade påbörjats. Den första (etapp V) av de två planerade etapperna var alltså inte färdig och etapp VI hade inte påbörjats. Den grova förseningen var främst på grund av att pelarnas skick var sämre än beräknat och att rivningar och uppmurningar skedde på flera av pelarna.

*Pelare 23, 24, 25, 28, 29 och 30, sex av nio pelare i etapp V, vid säsongens avslutning. Vlm-kmvek-2100.*

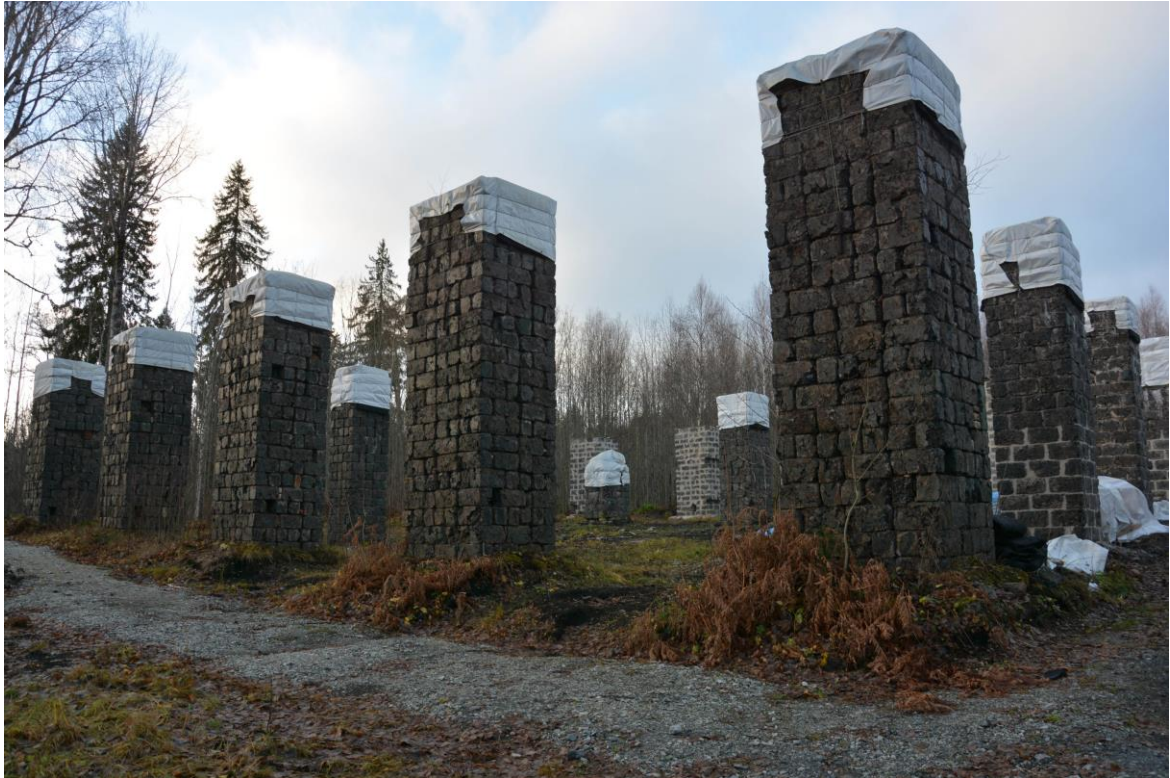
Uppstartsmöte för etapp VII skedde 2020-04-20. Pelarna i den sista etappen var i förhållandevis gott skick jämfört med pelare i de föregående etapperna. De två eller tre översta skiften skulle enligt arbetsbeskrivningen muras om och på pelare 48 skulle en vittrad slaggsten ersättas.

*Pelare i den södra raden närmast i bild inom etapp VII innan restaureringsåtgärder. Fotot taget i november 2018. Vlm-kmvek-2096.*

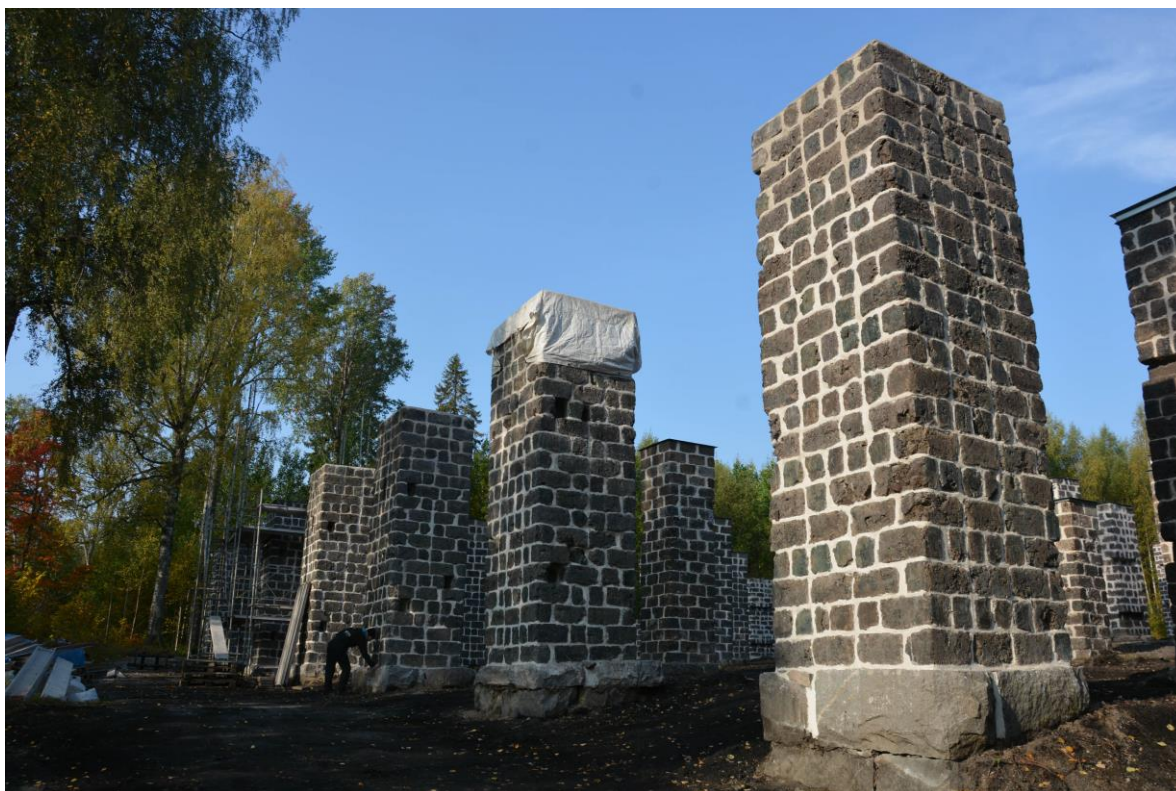
*Slaggstenspelare inom etapp VII i princip färdigrestaurerade vid säsongens tredje byggmöte i slutet av september. Bland annat återstod topphuvar. Vlm-kmveb-0117.*

Arbetet flöt på enligt planen och i arbetsmoment likt övriga år och i slutet av september hölls etappens tredje byggmöte. Då var alla slaggstenspelare i etapp VII nästintill färdigrestaurerade. Området kring slaggstenspelarna hade börjat att markbeläggas med stenmjöl. Att justera vissa topphuvar med avvikande utseende och förse etapp VII:s pelare med topphuvar återstod. Vid mötet beslutades att nedre hörnet på pelare 50 skulle lagas i med sten. Läns museet påpekade att vissa fogar hade fått ett avvikande utseende jämfört med övriga, de var något rundade och ej släta. Detta bestämdes skulle åtgärdas till slutbesiktningen. Björn Gustavsson anmärkte på ett par ställen där fogning behövdes bättras på så att vatten inte kan komma in i sprickor.

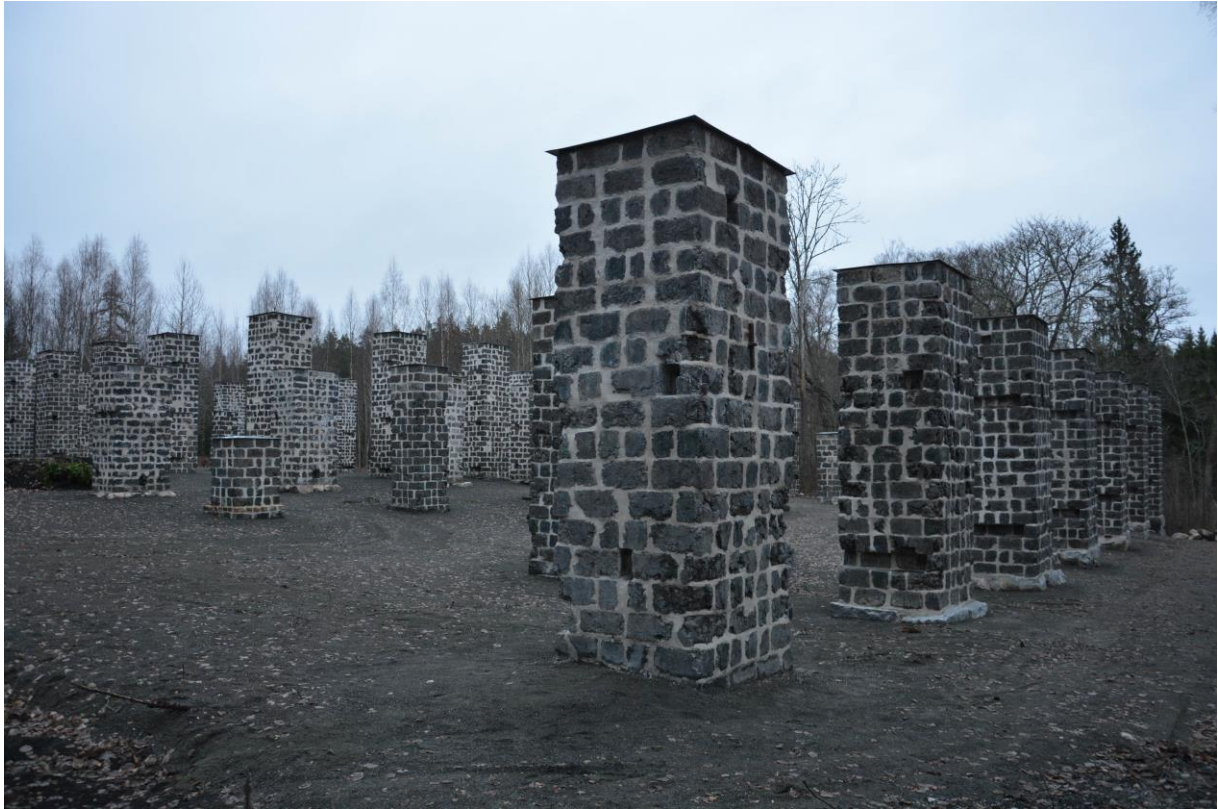
Slutbesiktning hölls den 11 november 2020. Då hade hela området vid slaggstenspelarna rensats från gräs och blivit belagt med stensmjöl. Ett par ställen där fogning behövdes bättras på anmärktes och skulle åtgärdas då värdet tillät. De rundade fogarna hade åtgärdats på vissa ställen och godkändes. Överbliven slaggsten skulle föras tillbaka till Fagersta kommun.

*Pelare 50 närmast i bild i kolhusets södra rad, det vill säga etapp VII, och resterande pelare inom etappen till höger i bild. Bilden är tagen vid slutbesiktningen i november. Hela området är täckt av stennjöl. Vlm-kmvek-2934.*

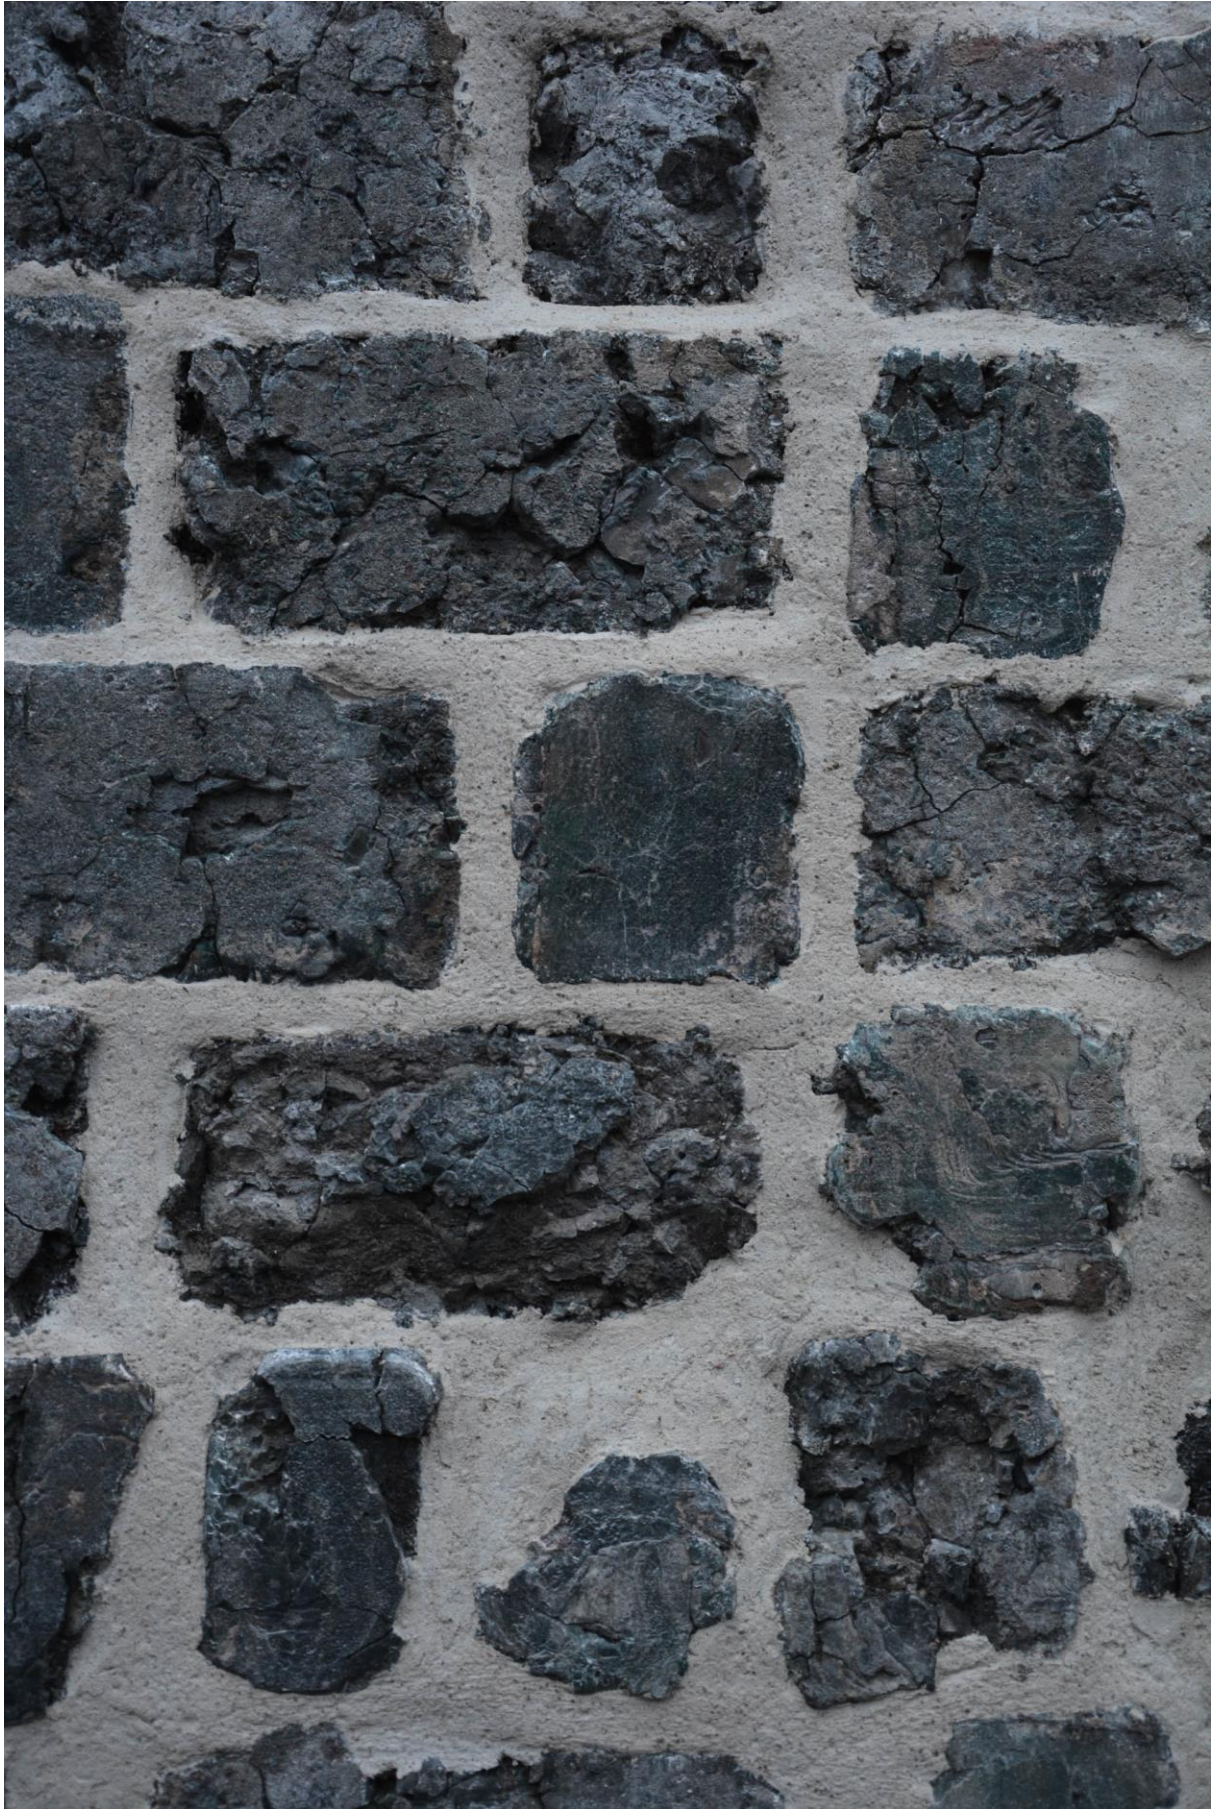
*Detaljbild på färdigrestaurerad slaggstenspelare, foto taget i november 2020. Vlm-kmvek-2936.*
