KOLARHAGEN, ÖSTRA MALMABERG

Ombyggnations påverkan på Kolarhagens kulturhistoriska värden

Kulturhistorisk utredning

Barrträdet 1, Lövträdet 1, Trädkronan 1-2
Västerås kommun
Västmanlands län

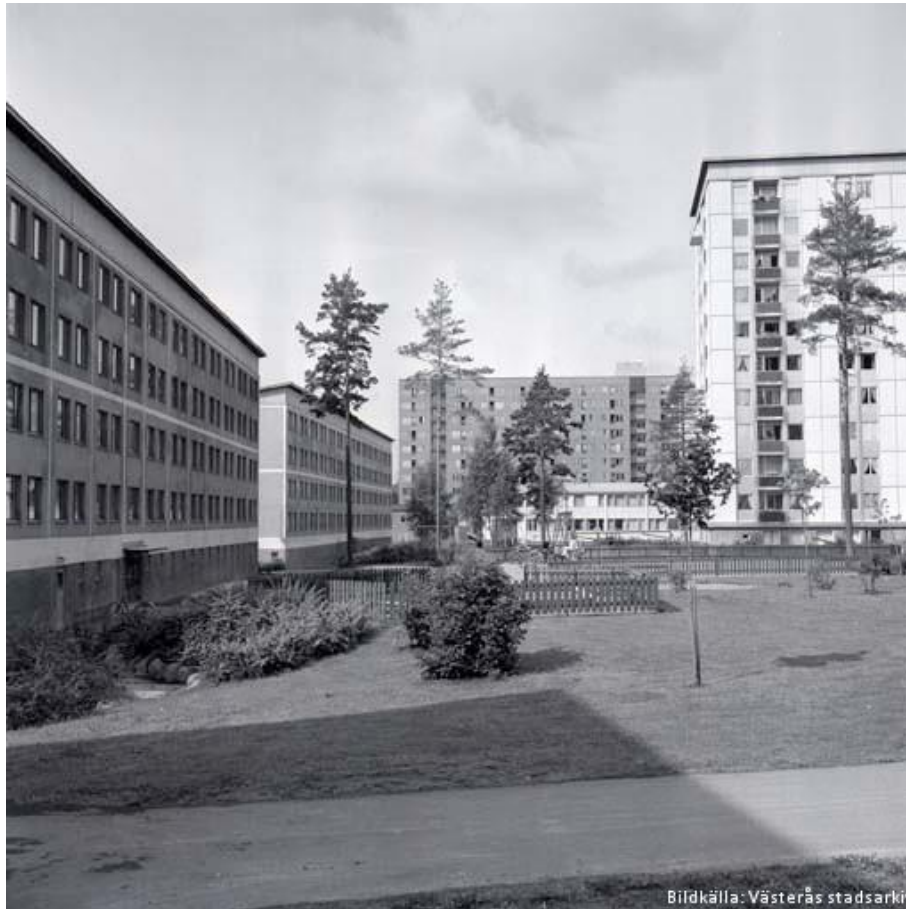
Östra Malmaberg växte fram i mitten på 1950-talet. Loftgångshuset till vänster i bild hade fältindelad fasad, och punkthusen, varav ett till höger i bild, hade fasad med vita klinkerplattor. Källa: Västerås stadsarkiv, AVL2180.

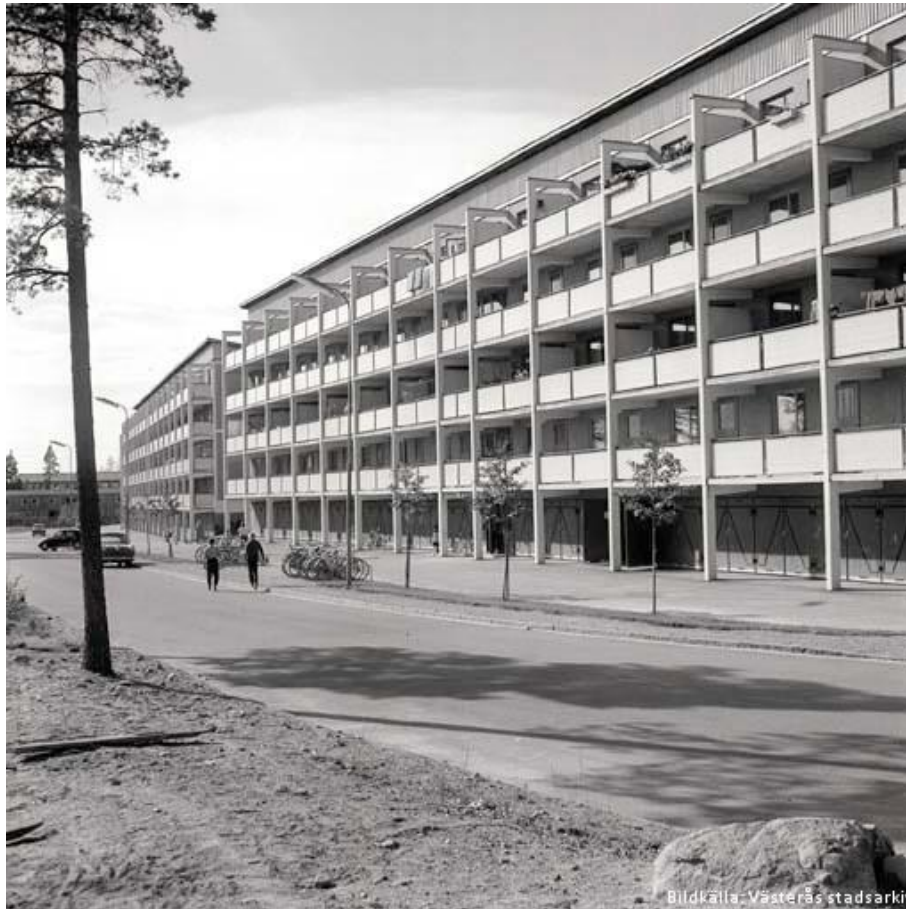
Lägenheterna i loftgångshusen inom Trädkronan 1 har två våningar, vilket resulterar i att varje lägenhet har en våning med loftgång och en våning med balkong. Källa: Västerås stadsarkiv, AVL1583.

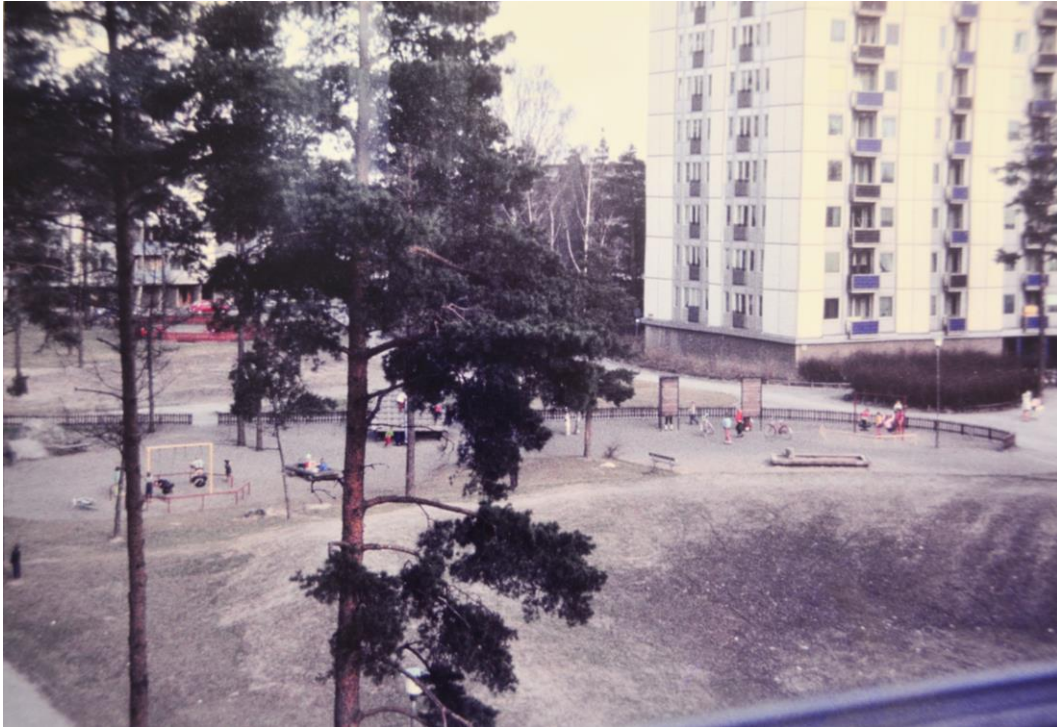
Kolarhagens kvartersgård, omsluten av loftgångshusen, lamellhusen och skivhuset, fick till stor del behålla sin ursprungliga topografi och flertalet tallar sparades vid anläggandet, vilket var ett vanligt ideal under 1950-talets byggande. På bilden syns även punkthusens ursprungliga klinkerfasad och vita kulör, samt balkongernas ursprungliga blå färgsättning som på bilden varierar i två nyanser. Källa: BRF Kolarhagen. Årtal okänt.

Den tilltänkta färgsättningen i olika blå nyanser avviker starkt från 1950-talets arkitektur. Punkthusgrupperingar utformades individuellt. Inom gruppen är husen lika men mellan grupper finns stora arkitektoniska skillnader. Punkthus putsades ofta på 1950-talet med ädelputs i vitaktiga och ljusst gråa nyanser, och den ursprungliga kulören på de aktuella punkthusen var vit. Rekommendationen är således att anpassa färgsättningen efter detta. *Se ursprunglig färgsättning bild på sidan 5.*

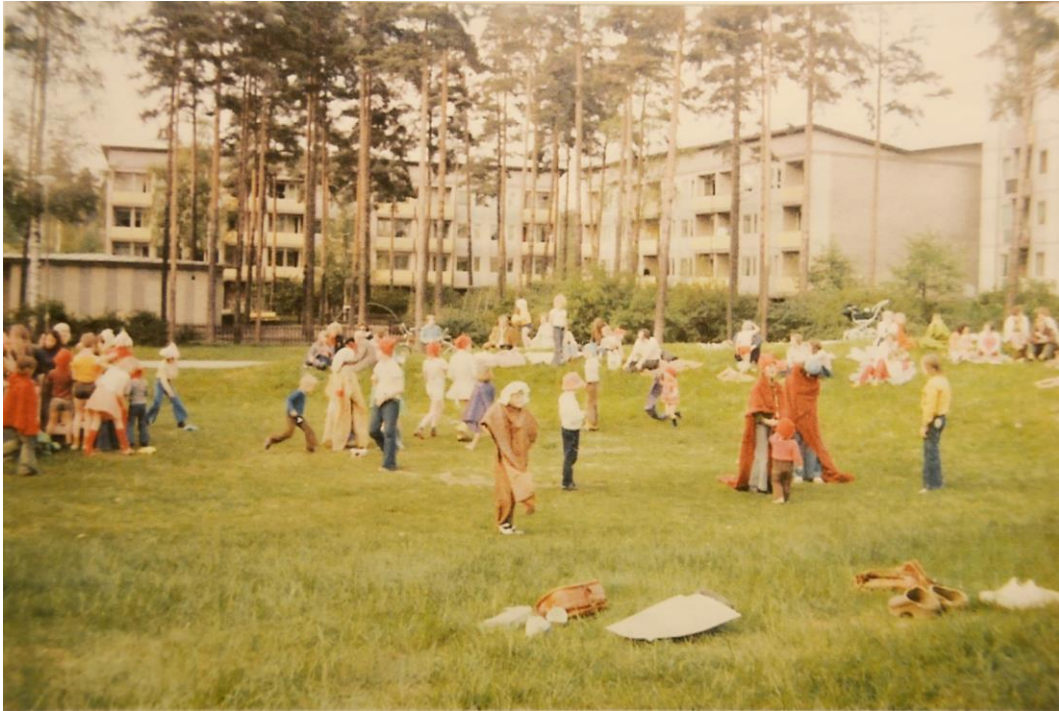
I bakgrunden syns lamellhusen med sitt motfallstak, infällda balkonger och putsfasad i grått och ljusblått. Källa: BRF Kolarhagen. Årtal okänt.

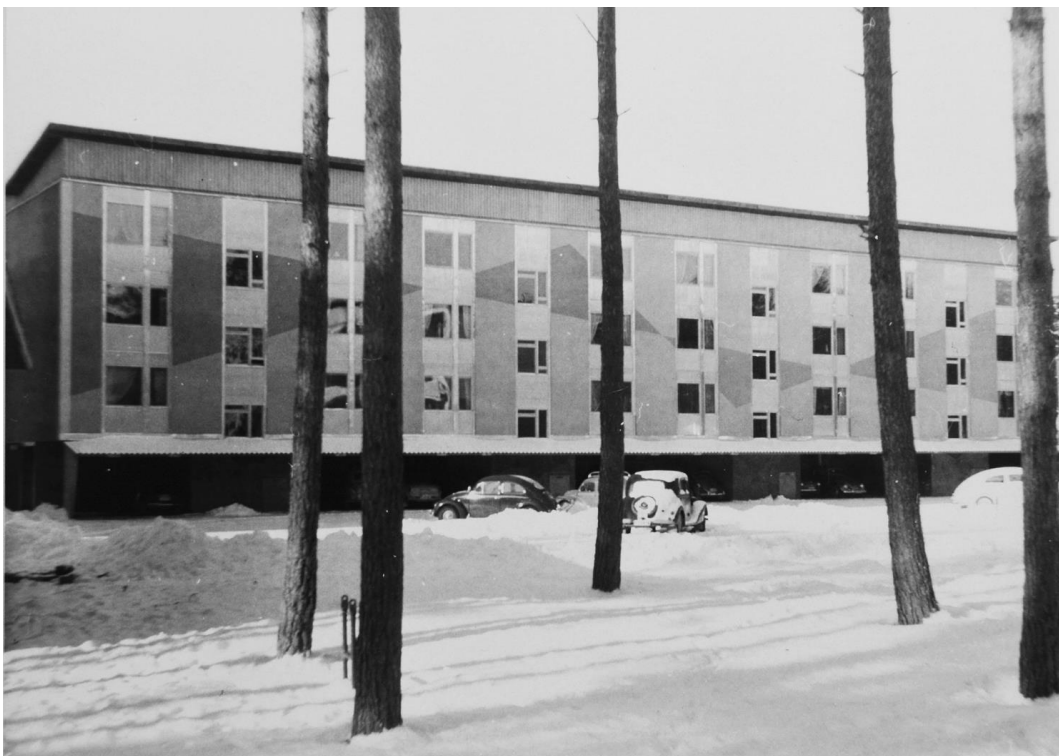
Lamellhusens fasader hade ursprungligen ett geometriskt mönster med trianglar i varierande form och storlek. Källa: BRF Kolarhagen. Årtal okänt.

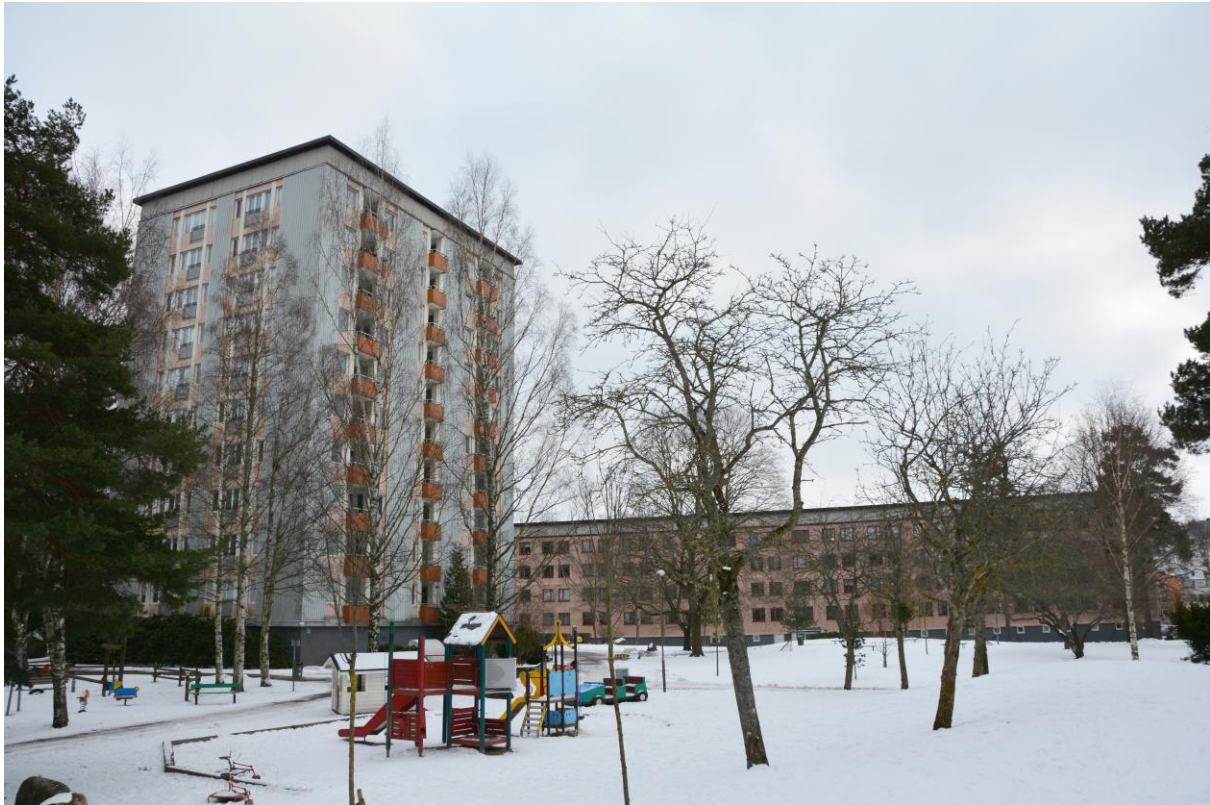
Punkthus och loftgångshus inom Trädkronan 1 och 2 (hus C och M, se situationsplan). Den kuperade innergården planerades som en öppen gemensamhetsyta. Vlm-kmvvb-1053.

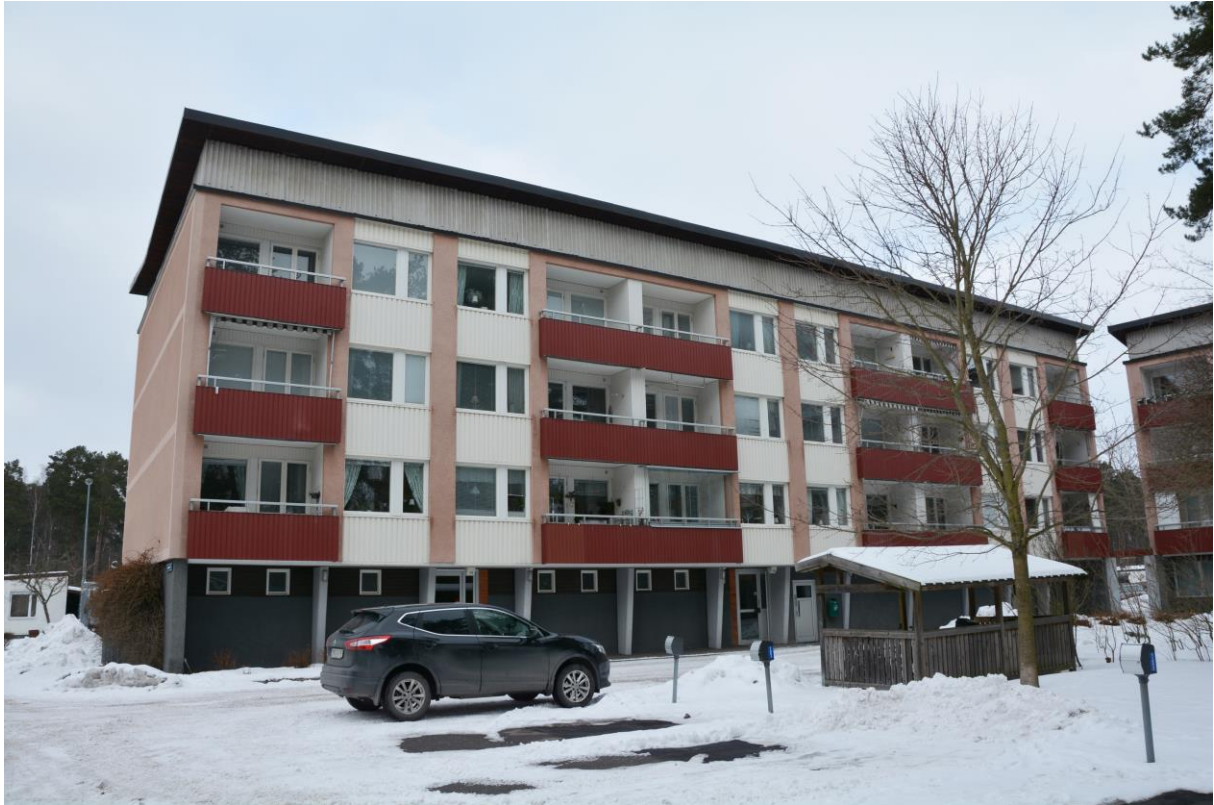
Lamellhus i röd/rosa spritputsad fasad och slätputsade konturer. De indragna balkongerna är klädda med röd trapetskorrugerad plåt. Vlm-kmvvb-1026.

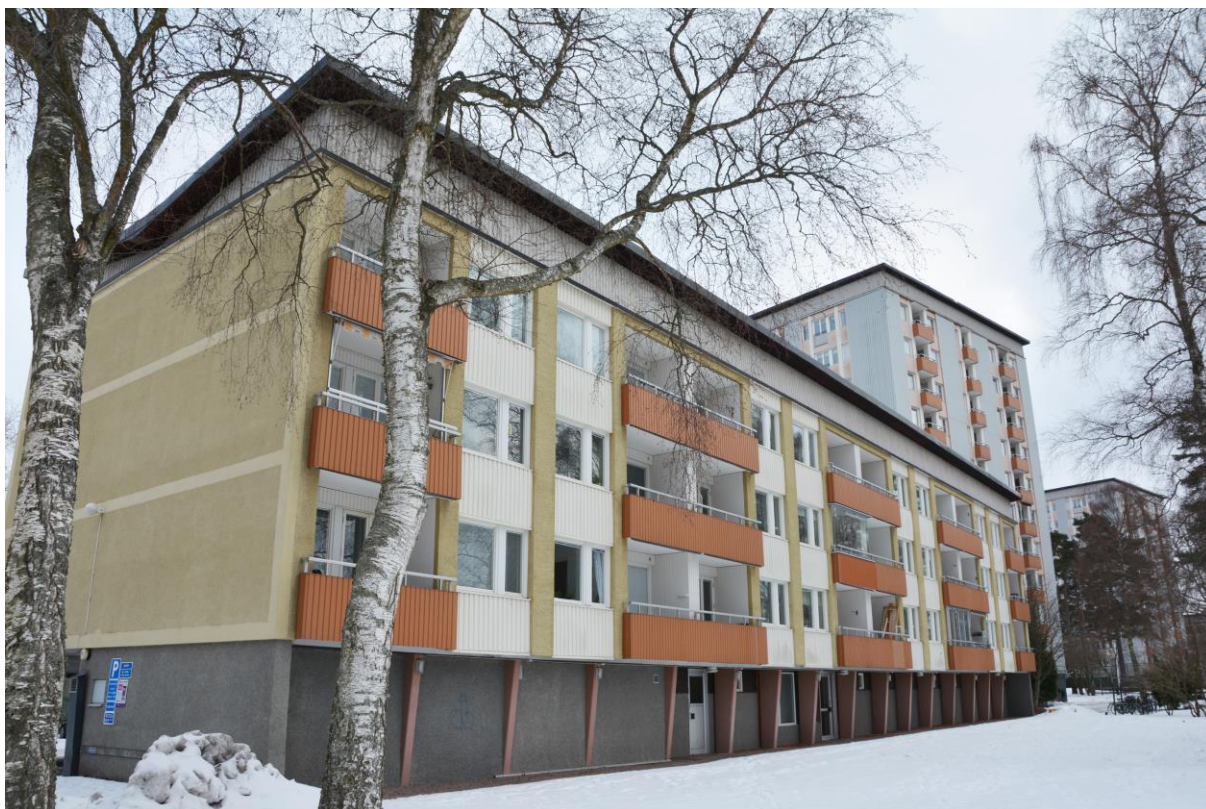
En av de två lamellhusstyperna har gröngul puts, orangea balkonger, vita plåtpartier vid fönstren och rosa snedskurna betongfundament mot den grå grovputsade sockelväningen. Vlm-kmvvb-1005.

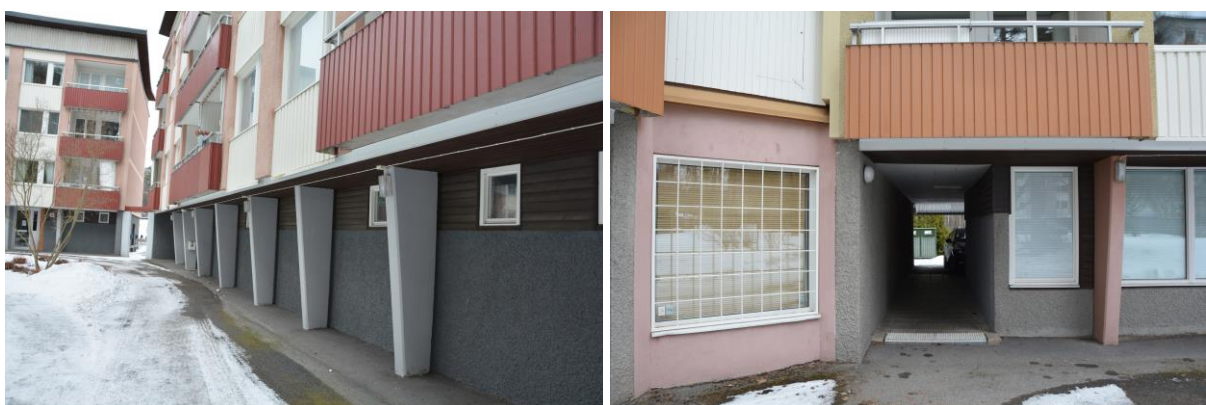
T.v. Lamellhusen i rosa puts har röda balkonger, vita plåtpartier vid fönstren och grå snedskurna betongfundament mot den grå grovputsade sockelväningen. Vlm-kmvvb-1035.

T.h. Genom sockelväningen på vissa av lamellhusen finns genomgångar till andra sidan. Två av husen binds ihop i kortsidorna genom BRF Kolarhagens föreningslokal. Vlm-kmvvb-1044.

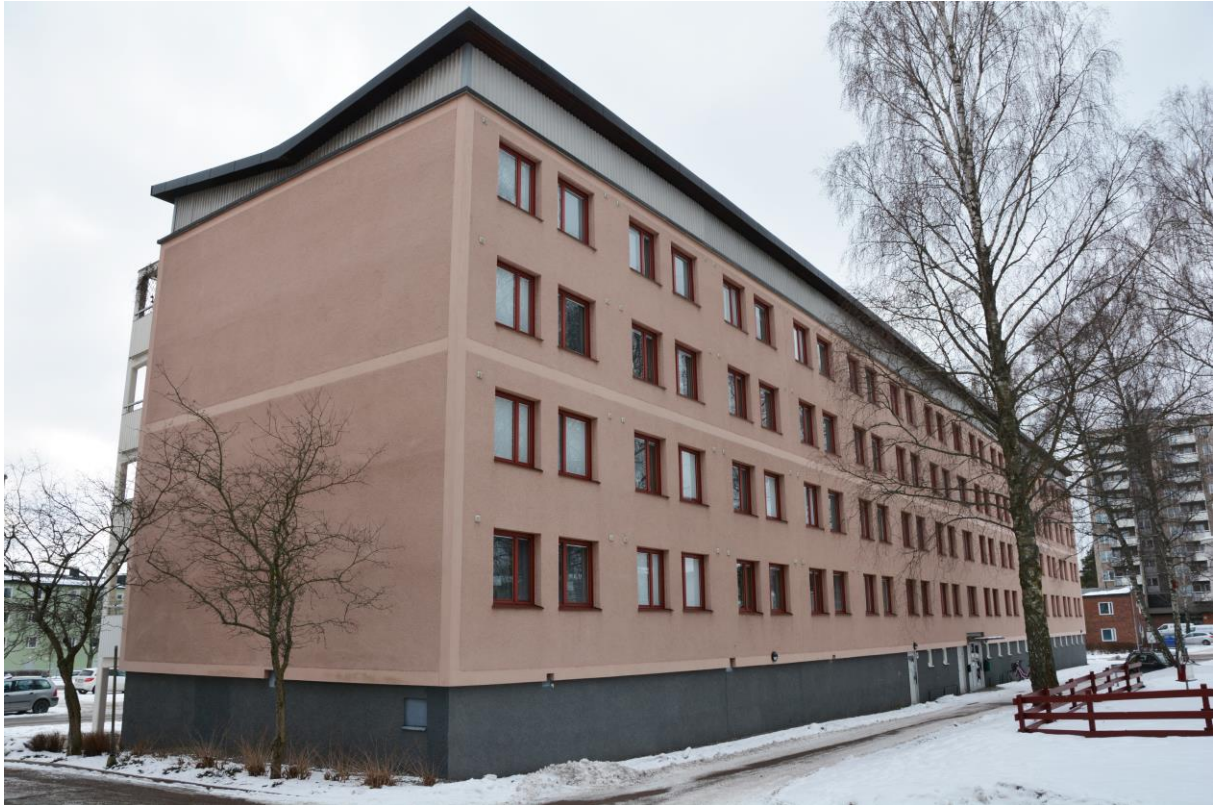
Loftgångshus i korsningen Norrbygatan-Odensvigatan. Tre likadana byggnader med loftgångar och balkonger ut mot bilvägen och baksidan vetter mot innergården. Vlm-kmvvb-1083.

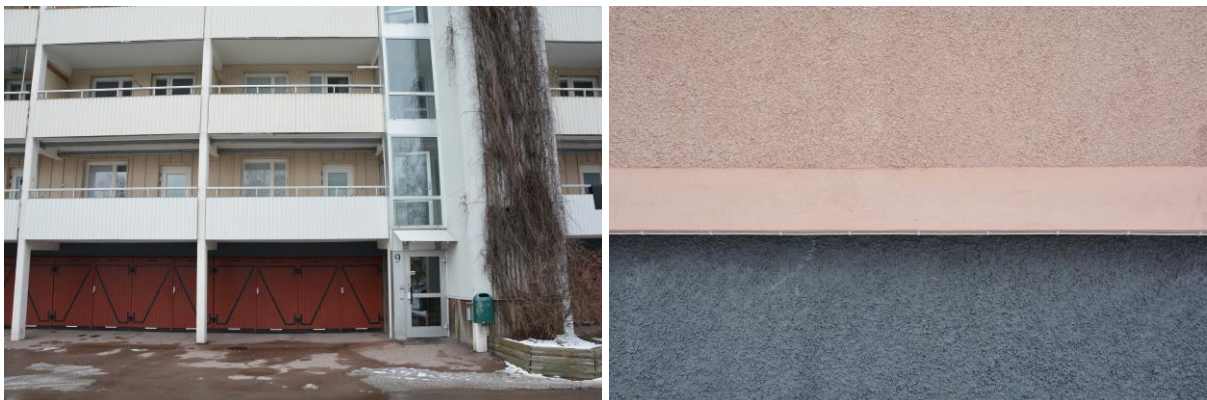
T.v. På varannan våning finns loftgångar och varannan finns balkonger. I sockelvåningen finns röda garageportar. Vlm-kmvvb-1099.

T.h. Rosa spritputsad fasad med slätputsade konturer. Sockelvåningen har en grov spritputs och är målad i samma grå kulör som på samliga byggnader inom området. Vlm-kmvvb-1091.

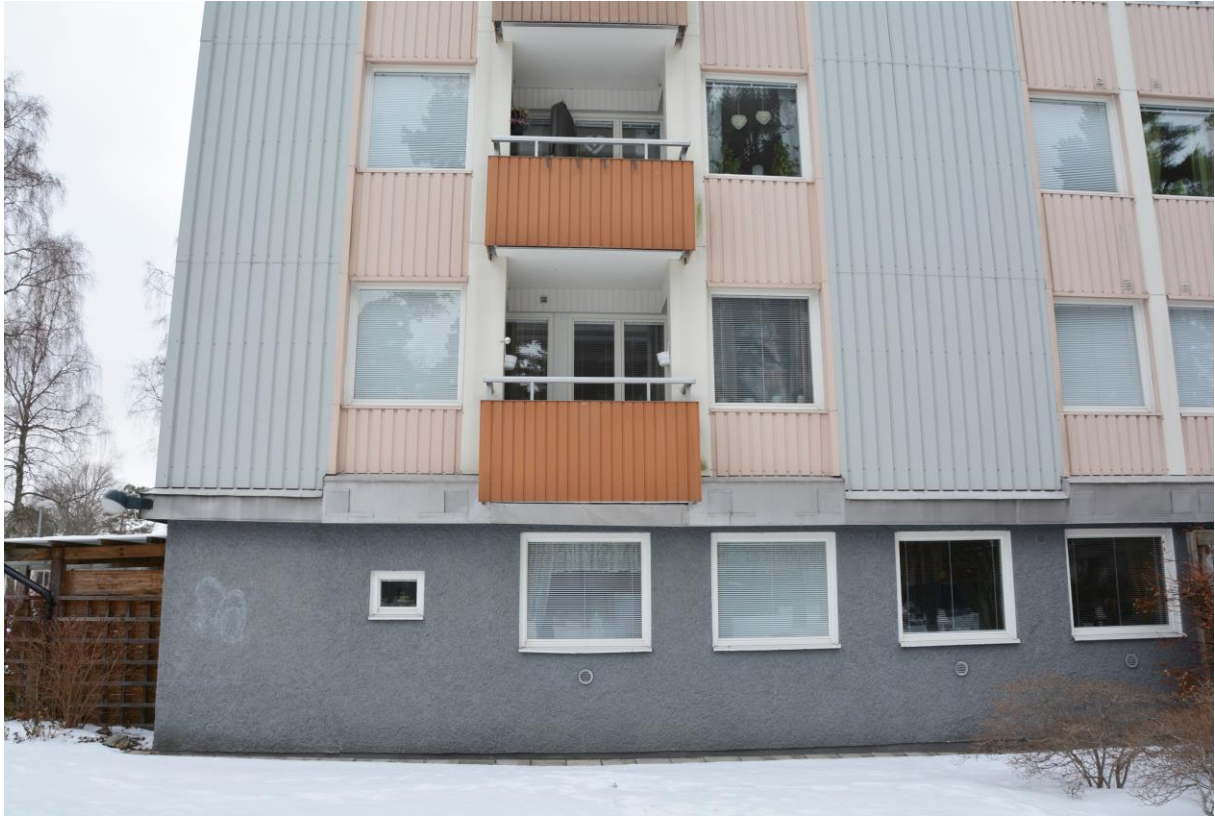
T.v. Fasadplåt i ljusblå och ljusrosa, och balkongfronter i en orange kulör. Vlm-kmvvb-1060.

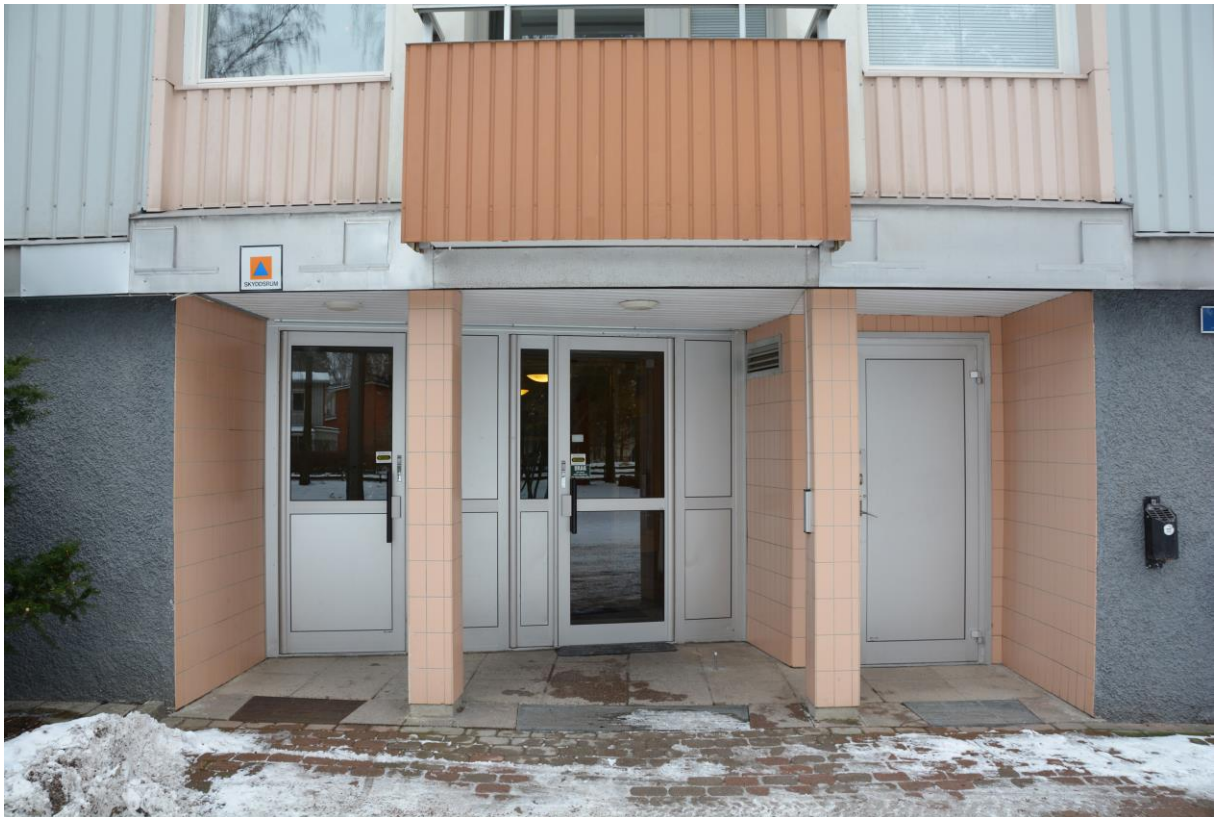
T.h. Entréerna var vid uppförandetiden i olika kulörer. Idag har samtliga samma utförande. Vlm-kmvvb-1076.

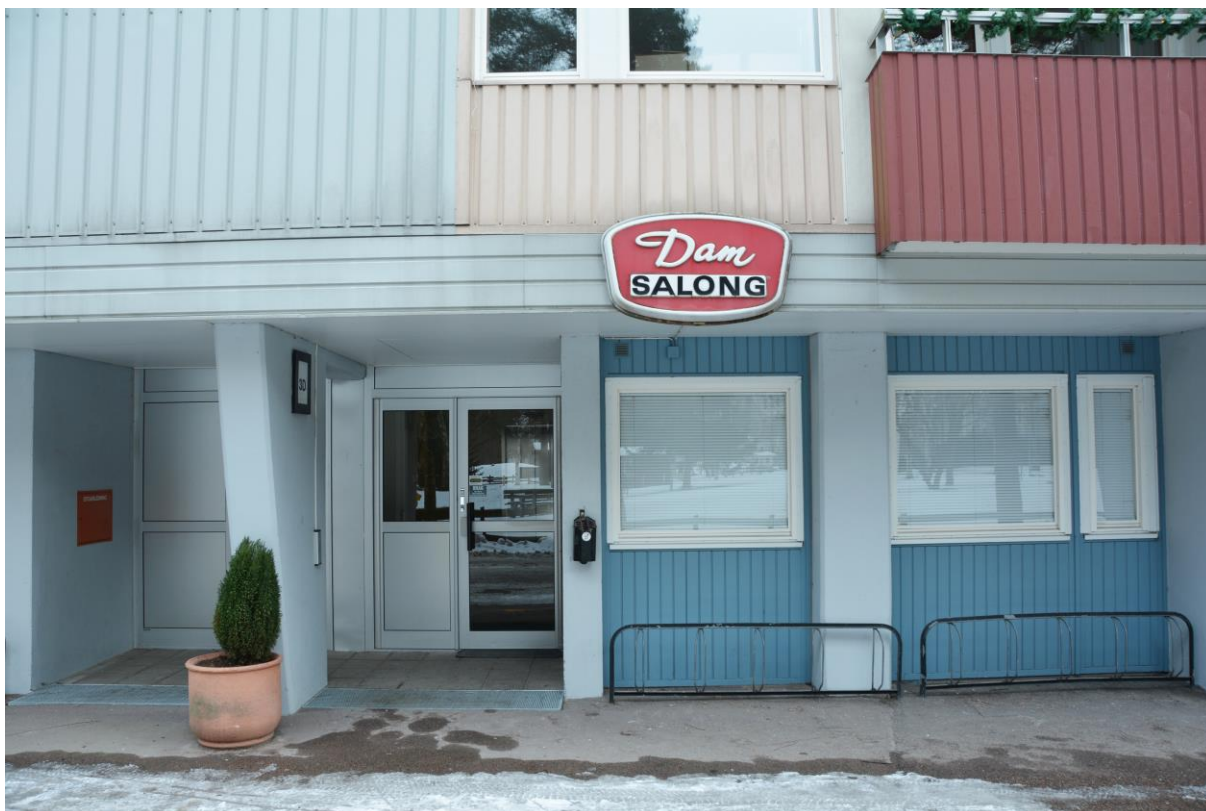
I sockelvåningen på skivhuset fanns förr bl.a. en frisersalong. Vissa delar är panelade och målade i en blå kulör. Vlm-kmvb-1130.

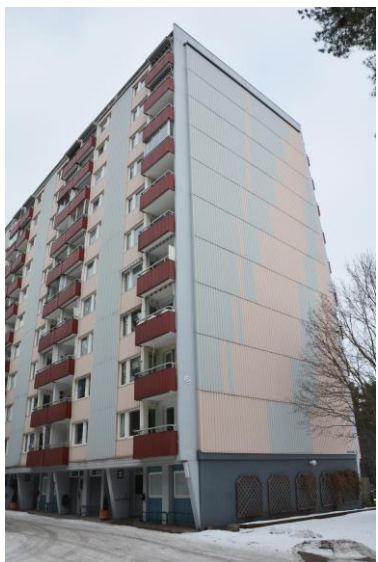
T.v. Skivhusets gavlar har ett geometriskt mönster i fasadens blå och rosa plåt. Vlm-kmvb-1114.

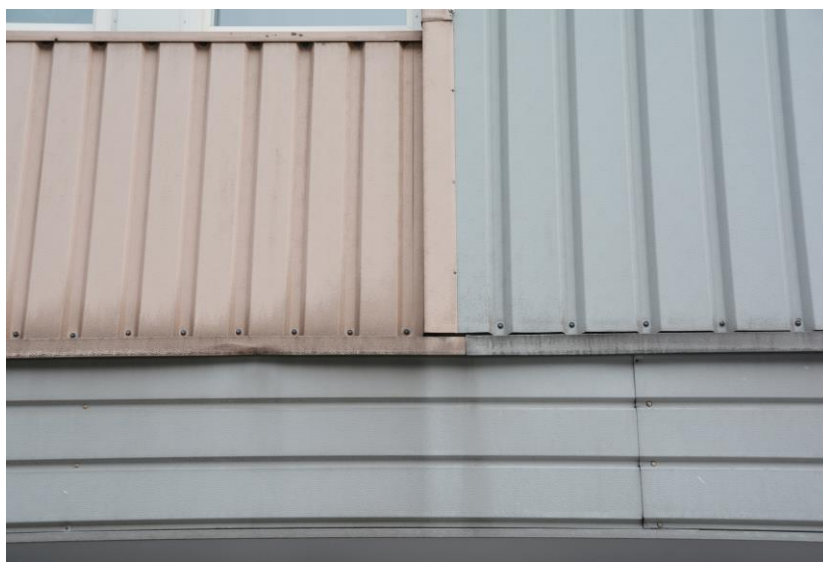
T.h. Fasadkulören på punkthusen och skivhuset är i samma ljus blå och ljus rosa kulör. Vlm-kmvb-1127.

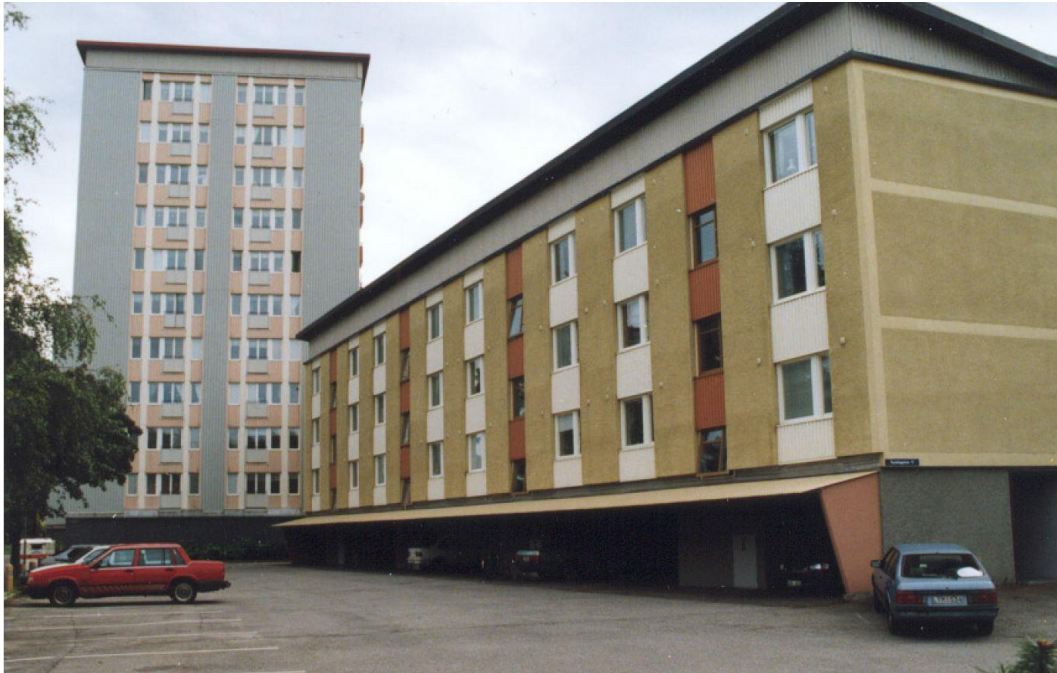
Lamellhus och punkthus i östra Malmaberg strax efter 1980-talets fasadrenoveringar. Foto: Carl Erik Bergold.

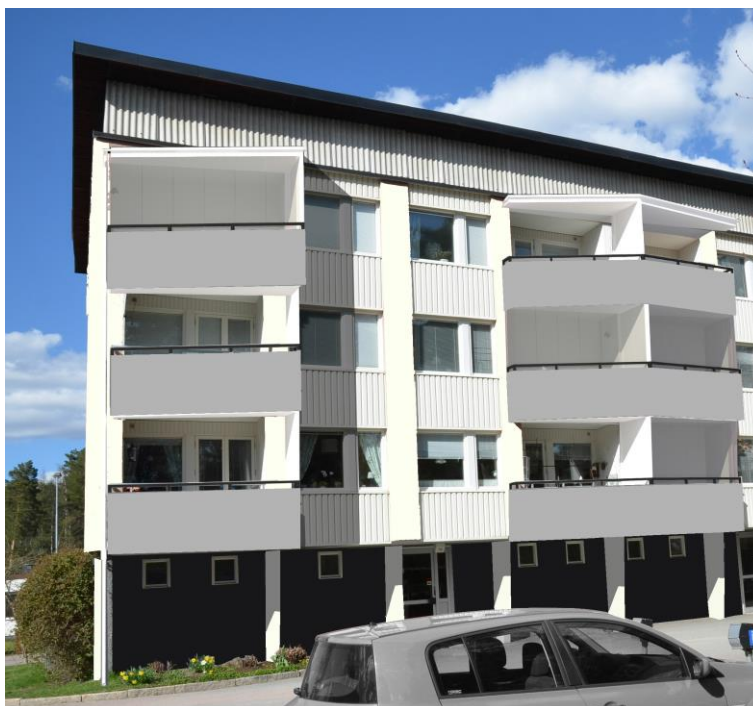
Förslaget till utbyggda balkonger och ny fasadkulör på lamellhusen inom Barrträdet 1. Utdrag från: Balkongrenovering. Brf. Kolarhagen, Anders Holmberg arkitekter, 170616.

Utbyggnad av balkongerna. Byggs ut i en triangulär form, och vissa spegelvänds. De som inte är ut åt hörnen avskiljs med en tät skiljevägg mot grannen.

Byte av balkongplåt till småvågig ljusgrå profilerad plåt.

Ny fasadkulör i vitt. Befintliga plåtdetaljer bevaras vita.

Ny kulör på sockeln. Mörkgrå.

- *Medelstor negativ påverkan.* De tidstypiska indragna balkongerna byggs ut och får en ny form.
- *Medelstor negativ påverkan.* Symmetrin i fasaden förvanskas.

- + *Medelstor positiv påverkan.* Korrugerad stålplåt med sinusprofil är tidstypisk för 1950-talets arkitektur, liksom ljusa detaljer på fasaderna på t.ex. balkongplåt.

- *Medelstor negativ påverkan.* Den vita fasadkulören avviker från 1950-talets putsarkitektur, som var mer varierad och färgrik.

- Liten eller ingen påverkan.* Kulören är mörkare än den ursprungliga. En mörkare grå påverkar det kulturhistoriska värdet marginellt.

För att inte orsaka att fasadens tidstypiska symmetriska fasaduttryck ska förvanskas bör den ursprungliga formen på balkongerna inte förändras. Den triangulära formen är främmande på balkonger från tiden, och fasadernas bevarade symmetri är ett starkt karaktärsdrag. Om balkongens utbyggnad endast sker på djupet får det en betydligt mildare påverkan på platsens tidstypiska karaktär. *Se exempel i bilaga 1, bild 1.*

Den tilltänkta färgsättningen på hela byggnaden i vitt och grått avviker starkt från 1950-talets arkitektur. Vanliga var dova kulörer i grått, ockra, grönt, rödbrunt och beige. Lamellhusens ursprungliga färgsättning var enligt ett äldre fotografi grått, ljusblått och gult. Färgsättningen bör lämpligen anpassas efter detta och enlighet med övrig bebyggelse i området. *Se exempel i bilaga 1, bild 3.*

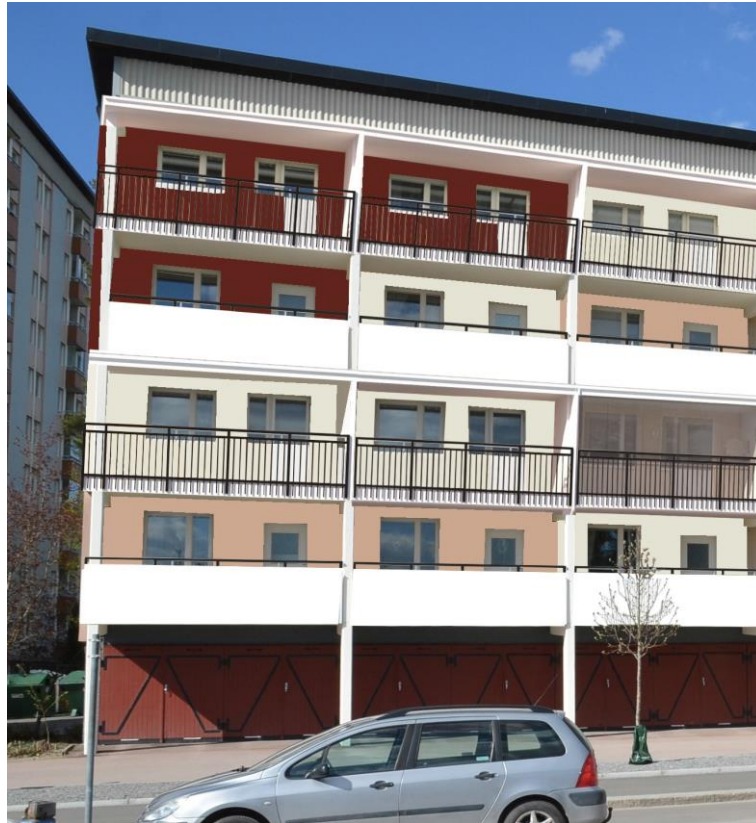
Förslaget till utbyggda balkonger, nya balkongfronter och nya fasadkulörer på loftgångshusen inom Trädkronan 1. Utdrag från: Balkongrenovering. Brf. Kolarhagen, Anders Holmberg arkitekter, 170616.

Utbyggnad av balkongerna rakt ut. Loftgångarna behåller samma liv som idag.

Om balkongens utbyggnad sker i samma djup på samtliga våningarna får det en betydligt mildare påverkan på platsens tidstypiska symmetriska karaktär. Fasadens symmetri bibehålls om samtliga balkongfronter har samma utförande. *Se exempel i bilaga 1, bild 1.*

Det asymmetriska utförandet av den tilltänkta fasadkulören avviker i hög grad från den ursprungliga symmetriska fasaden och från 1950-talets putsarkitektur. Fasaden erhåller med fördel en enhetlig kulör.

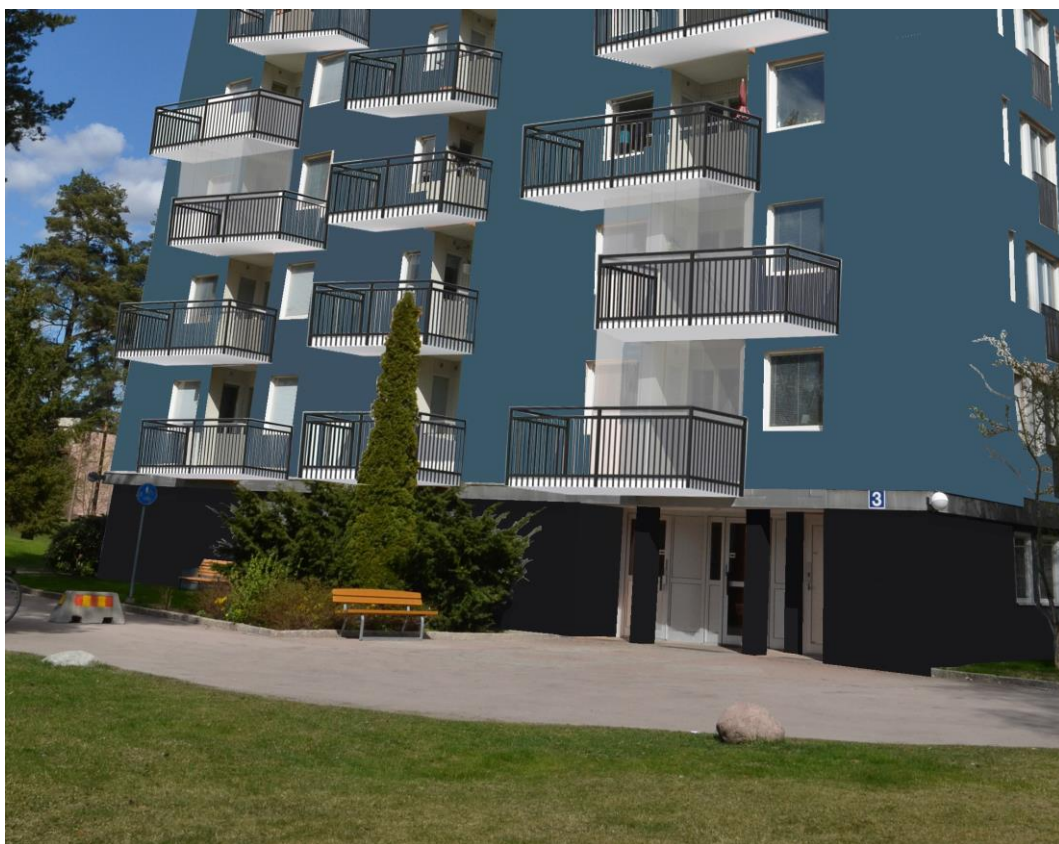
Förslaget till utbyggda balkonger, nya balkongfronter och ny fasadkulör på punkthusen inom Barrträdet 1 och Trädkronan 2. Utdrag från: Balkongrenovering. Brf. Kolarhagen, Anders Holmberg arkitekter, 170616.

Utbyggnad av balkongerna. De i mittraden byggs rakt ut. Balkongerna mot hörnen byggs rakt ut och i 90 graders vinkel. På varannan våning byggs de ut mot husets mitt och på varannan våning mot husets utkanter.

- *Medelstor negativ påverkan.* Områdets ursprungliga enhetlighet frångås när punkthusen målas i olika nyanser.
- *Medelstor negativ påverkan.* De blå fasadkulörerna avviker från 1950-talets arkitektur.

För att inte orsaka att fasadens tidstypiska symmetriska fasaduttryck ska förvanskas bör en utbyggnad endast ske på djupet. Detta innebär en betydligt mildare påverkan på platsens tidstypiska karaktär. *Se exempel i bilaga 1, bild 1.*

Korrugerad stålplåt med sinusprofil är en tidstypisk balkongfront på 1950-talets flerbostadshus. Genomsiktliga balkongräcken förekom men inte i lika hög utsträckning. Oftast var det endast en del av fronten som var genomsiktig, medans resten var täckt av stålplåt. Istället för genomsiktigt räcke rekommenderas korrugerad stålplåt med sinusprofil. *Se exempel i bilaga 1, bild 2.*

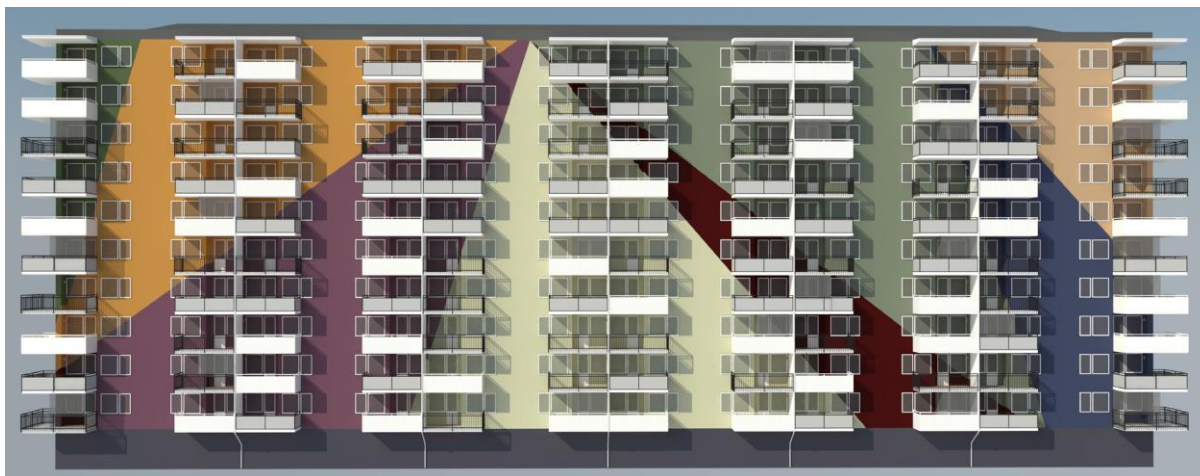
Förslaget till utbyggda balkonger, nya balkongfronter och nya fasadkulörer på skivhuset inom Lövträdet 1. Utdrag från: Balkongrenovering. Brf. Kolarhagen, Anders Holmberg arkitekter, 170616.

Utbyggnad av balkongerna in mot parken. De i hörnen byggs ut i 180 grader, varav delar ut på kortsidan. Övriga lägenheter får en utbyggnad i 90 graders vinkel. Vissa spegelvänds.

Byte av balkongplåtar till stolpräcke, frostat glasräcke eller vitt plåträcke. Asymmetriskt utförande.

- *Medelstor negativ påverkan.* Kompositionen av kulörer avviker från 1950-talets arkitektur.
- + *Medelstor positiv påverkan.* Konceptet att föra in triangulära former i fasaden, hämtat från lamellhusens ursprungsförande, kan koppla byggnaderna åter till sin uppförandetid.

För att inte orsaka att fasadens tidstypiska symmetriska fasaduttryck ska förvanskas bör en utbyggnad av balkongerna endast ske på djupet. Detta innebär en betydligt mildare påverkan på platsens tidstypiska karaktär. *Se exempel i bilaga 1, bild 1.*

Korrugerad stålplåt med sinusprofil är en tidstypisk balkongfront på 1950-talets flerbostadshus och ersätter med fördel dagens balkongfronter. Genomsiktliga balkongräcken förekommer men inte i lika hög utsträckning. Oftast var det endast en del av fronten som var genomskinlig, medan resten var täckt av stålplåten. Glasfront på balkongerna är ett helt främmande tillägg på den aktuella byggnaden. Denna variant förekommer inte på 1950-talets balkonger. Genomsiktligt balkongräcke och glasfront utförs med fördel inte på balkongerna. *Se exempel i bilaga 1, bild 2.*

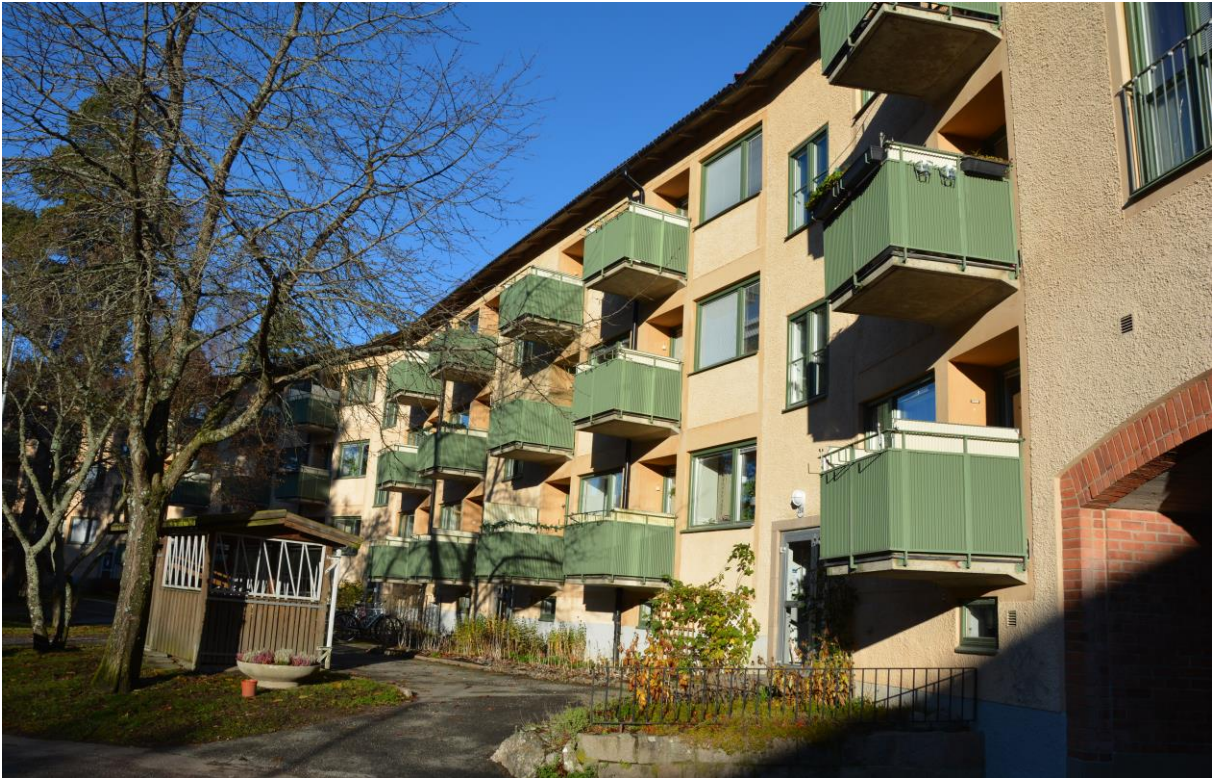
Bild 1. Exempel på balkongutbyggnad på flerbostadshus från 1950-talet. Björnen 1, "Skallbergsrundeln", Skallberget, Västerås. Vlm-skavb-0788.

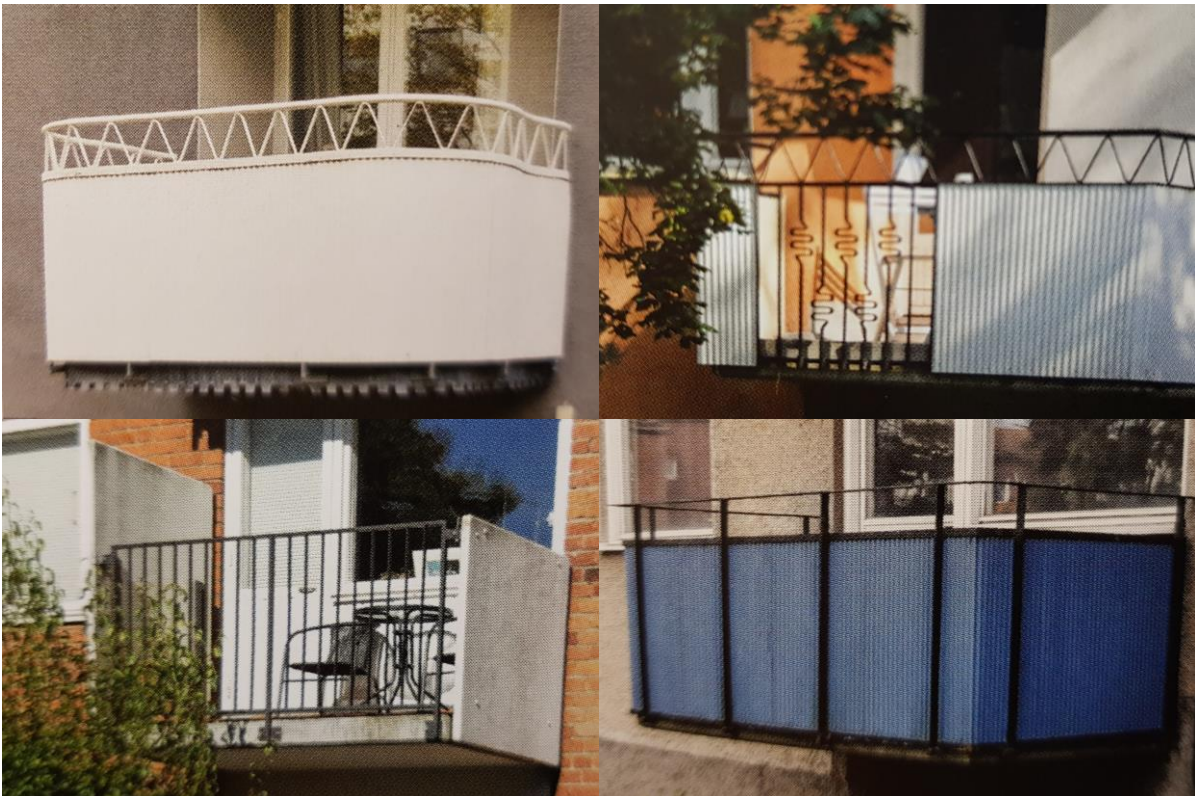
Bild 2. Exempel på för 1950-talet tidstypiska balkonger. Hämtade från "Tidstypiskt. Arkitekturdetaljer i flerbostadshus 1880-1980", C. Björk och L. Reppen.

Korrugerad stålplåt med sinusprofil är en tidstypisk balkongfront på 1950-talets flerbostadshus och ersätter med fördel dagens balkongfronter. *Se exempel i bilaga 1, bild 2.*

Korrugerad stålplåt med sinusprofil är en tidstypisk balkongfront på 1950-talets flerbostadshus och ersätter med fördel dagens balkongfronter. Genomsiktliga balkongräcken förekommer men inte i lika hög utsträckning. Oftast var det endast en del av fronten som var genomsiktig, medan resten var täckt av stålplåten. Denna variant utförs med fördel inte på varannan våning. *Se exempel i bilaga 1, bild 2.*

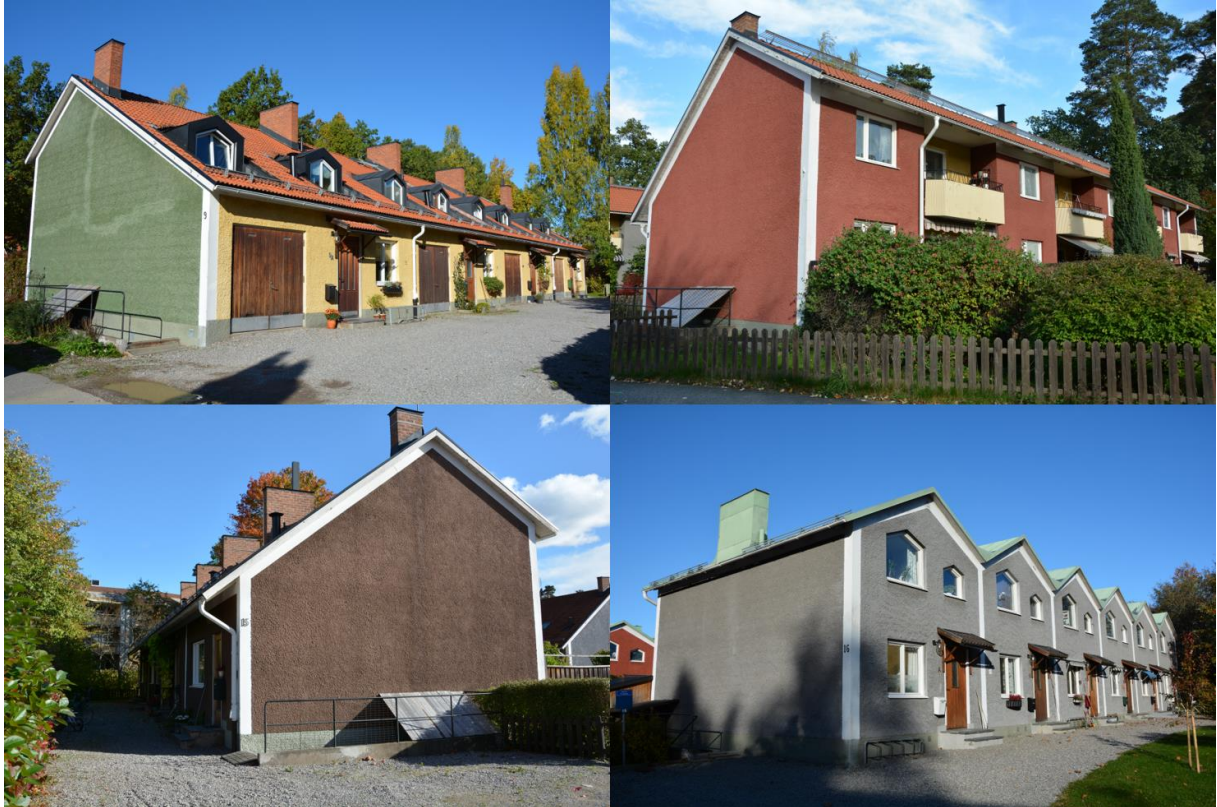
Bild 3. Exempel på för 1950-talet tidstypiska putskulörer från Dybecksgatan, Skallberget, Västerås. Bildkollage, Västmanlands läns museum.
