SKINNSKATTE- BERGS KYRKA

INVENTERING AV KULTURHISTORISKA VÄRDEN

SKINNSKATTEBERGS KYRKA

Prästgården 1:149
Skinnskattebergs socken
Västmanlands län

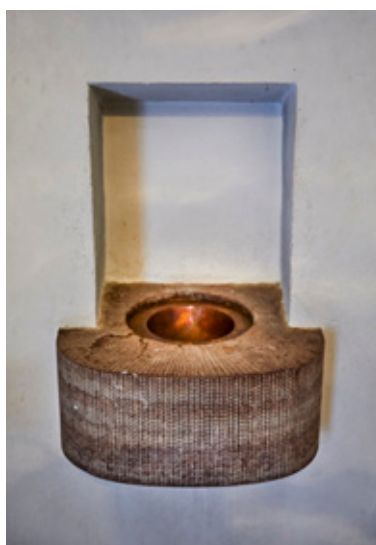
Piscina i kalksten placerad i sakristian.

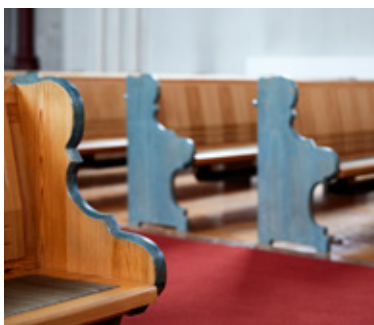
Öppen bänkindelning
med profilgavlar enligt
en äldre modell.

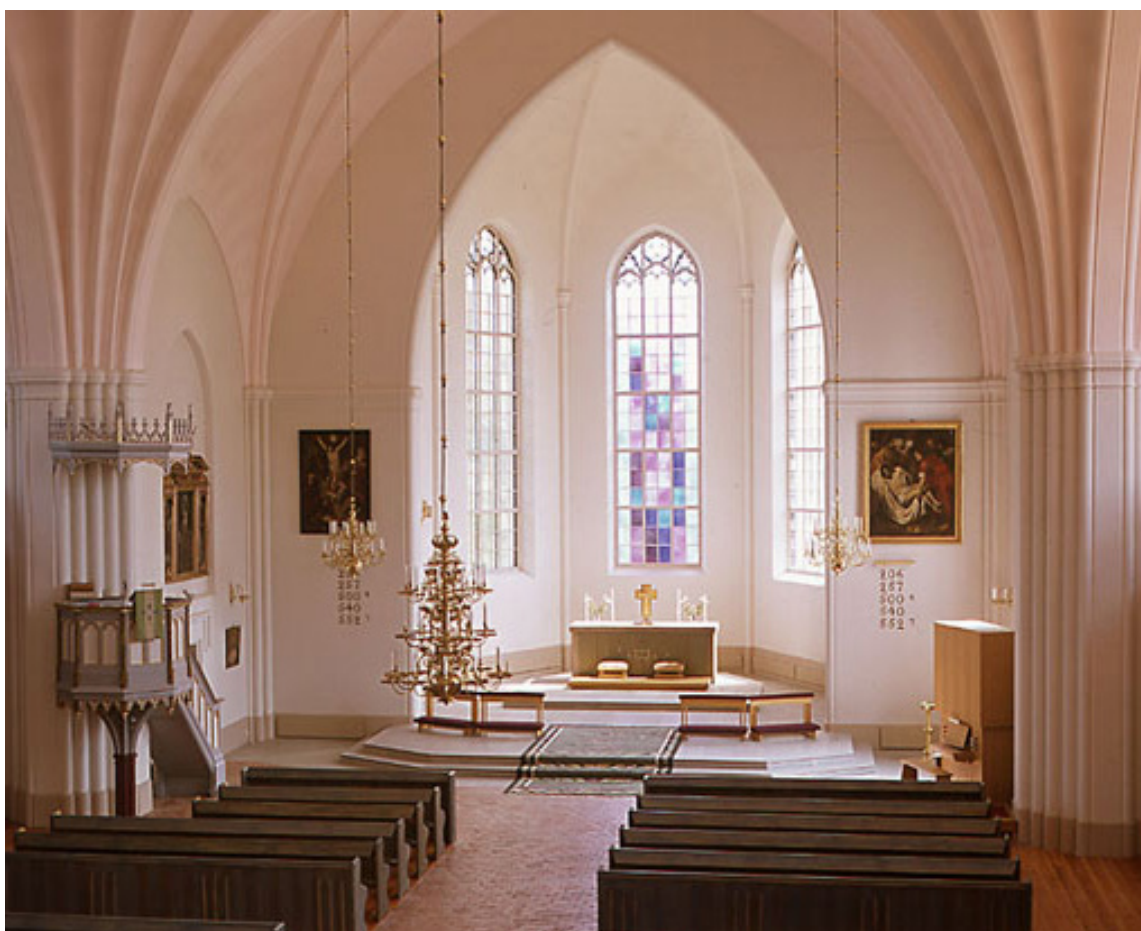
Skinnskattebergs kyrkas interiör, med vy mot kor.
Bild tagen strax efter Laurents restaurering eftersom sotning på väggar saknas. Fotograf och årtal okänt. Källa: Västmanlands läns museums arkiv Vlm_Fly 1345.

1972 genomgick kyrkan den senaste stora restaureringen, vilken leddes av arkitekt Claes Laurent. Korets 1890-talsinredning avlägsnades helt, kalkstengolv lades och ett nytt murat altare och en ny flyttbar altarring tillkom. Det tidigare igensatta centralfönstret togs återigen upp och i detta sattes färgade rutor i blå, lila och rosa nyanser in. Valven avfärgades svagt rosa och väggarna svagt blå. En ny bänkinredning tillkom och läktarunderbyggnaderna nyinreddes. Läktarfasaderna erhöll även en ny färgsättning, vilket ersatte marmoreringen från 1920-talet.

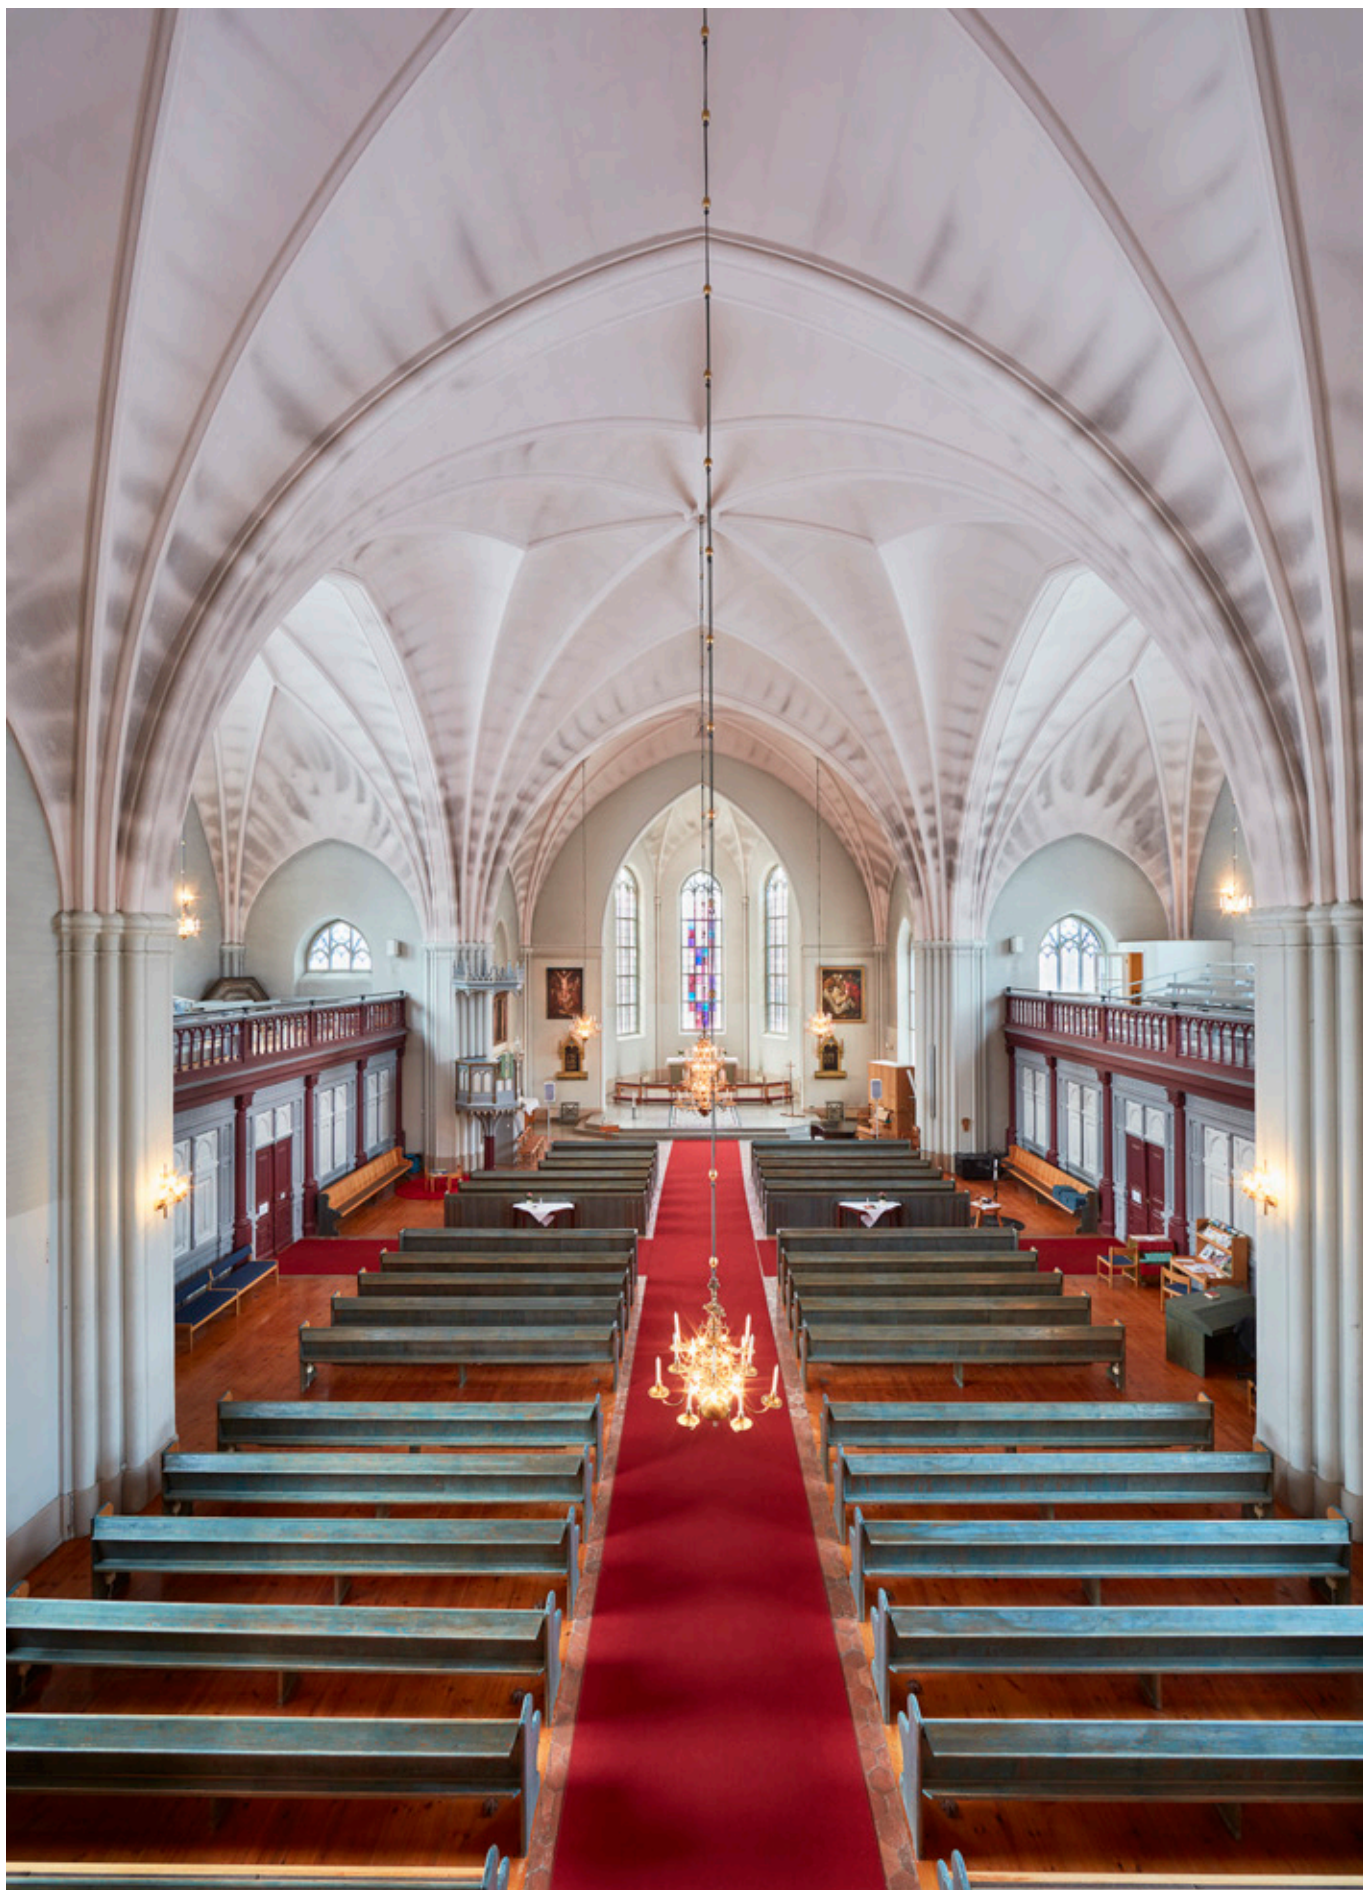
Kyrkorummet sett från västra läktaren.

Kyrkorummet består av ett långhus med korsarmar. Rummet har mycket volym och ingen skymd sikt. Stjärnvalven är avfärgade i en svagt rosabruten kulör, och väggarna med engagerade kolonner är avfärgade i en svagt blåbruten kulör. Färgskalan i rummet upplevs som varierad och mittenfönstret i koret drar blicken till sig med anledning av de rosa, lila och blåfärgade rutorna. Den övriga färgskalan är dovre och mildare. Glaset i mittenfönstret påverkar även det infallande ljuset och den rosa kulören i taket förstärks av fönstret. Livligt kyrkorum genom olika färgsättningar och material, som följd av flera restaureringar, tillägg, och andra förändringar.

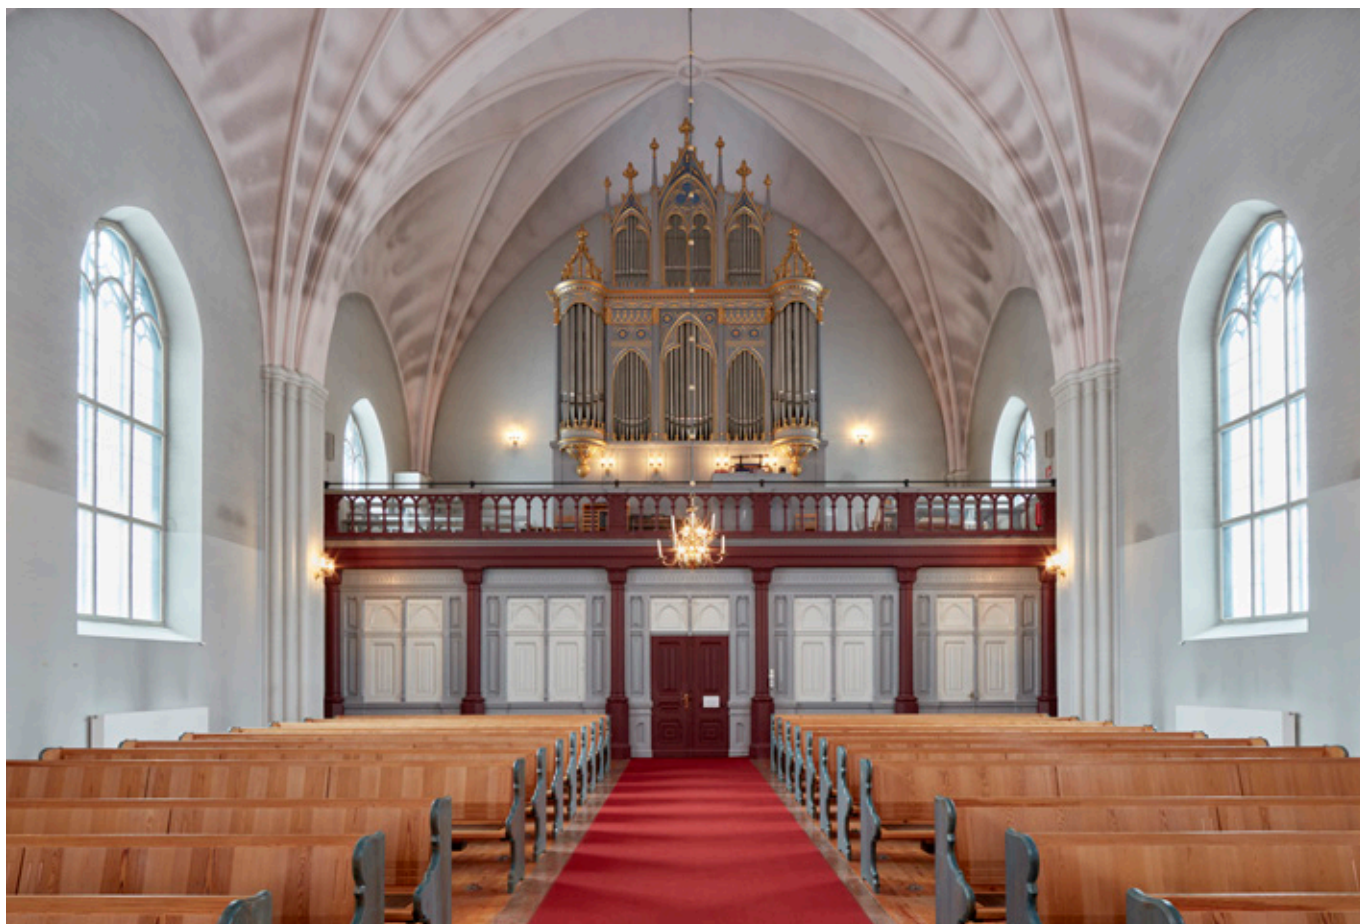
Kyrkorummets västra läktare samt orgel med ursprungsfasad.

Den norra underbyggnaden höll vid tillfället bland annat gravkapell och den södra inreddes ursprungligen delvis till ett samlingsrum för andakter. Mittfönstret i koret igenmurades, ådringen på inredningssnickerierna övermålad med en marmorering och dekormålningen i koret målades över. 1949 byggdes ett nytt orgelverk men orgelfasaden som tillkom strax efter kyrkans uppförande 1868 sparades.

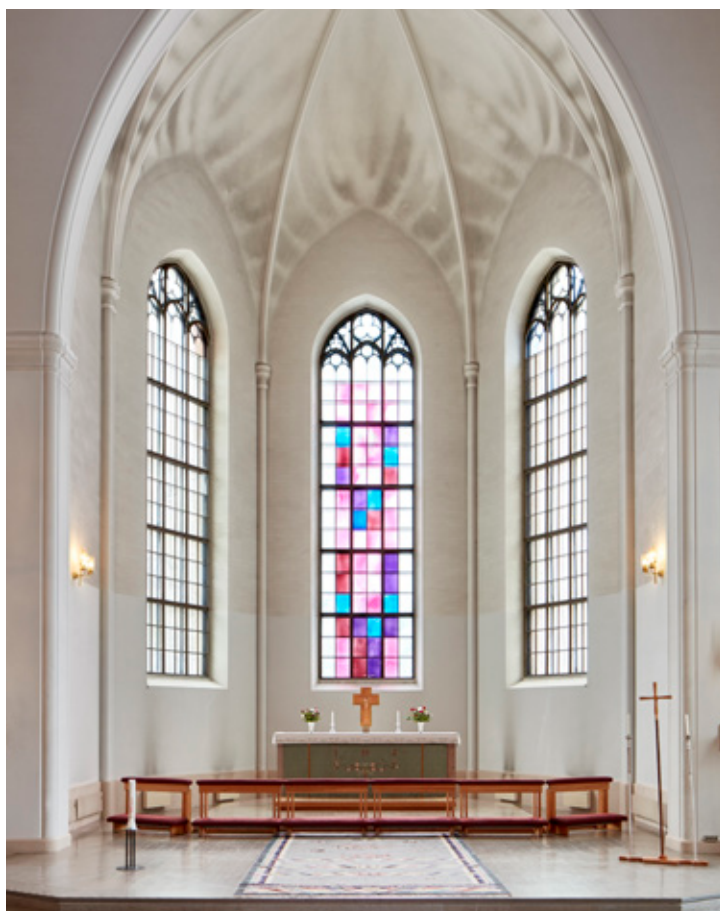
Koret med färgat mittfönster, altare och flyttbara altarring.

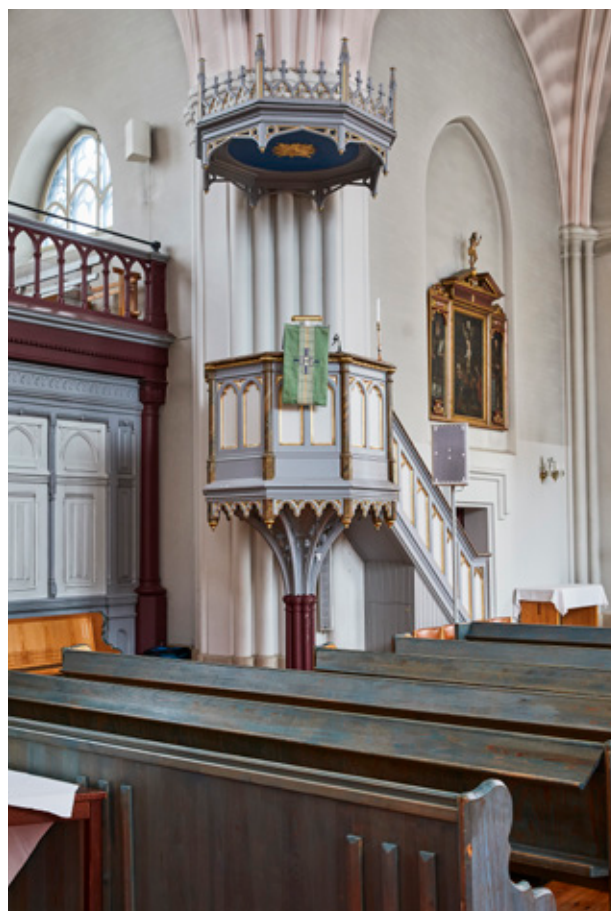
Predikstolen med 1960-talsfärgsättning.

PREDIKSTOL OCH LJUDTAK	Färgsatt i mellangrå, ljusgrå och rött med förgyllda detaljer.	Färgsättningen tillkom under ledning av Claes Laurent.

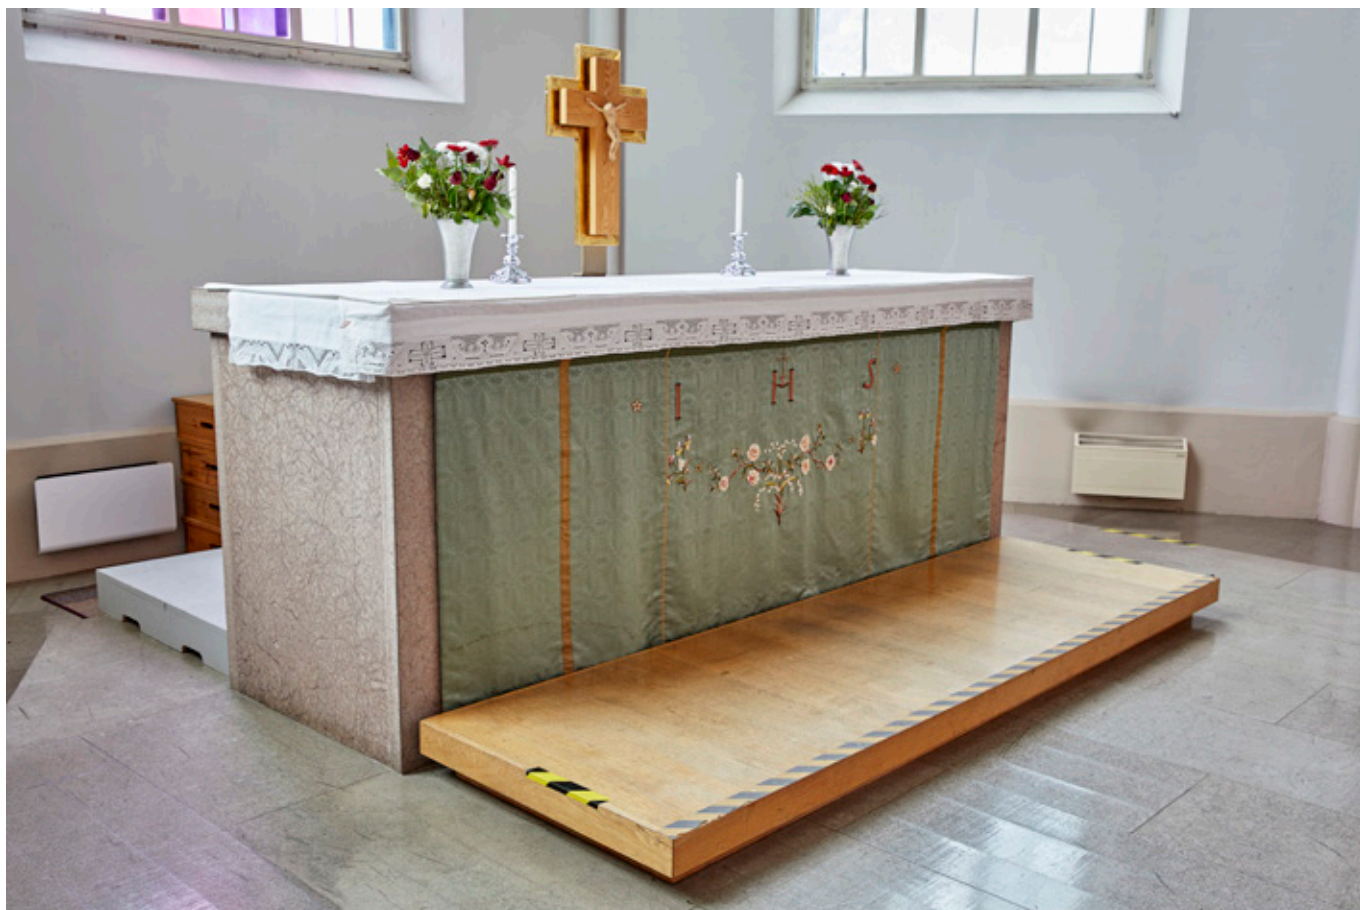
Altare och korgolv av grovhuggen östgötakalksten. Förplan i ek.

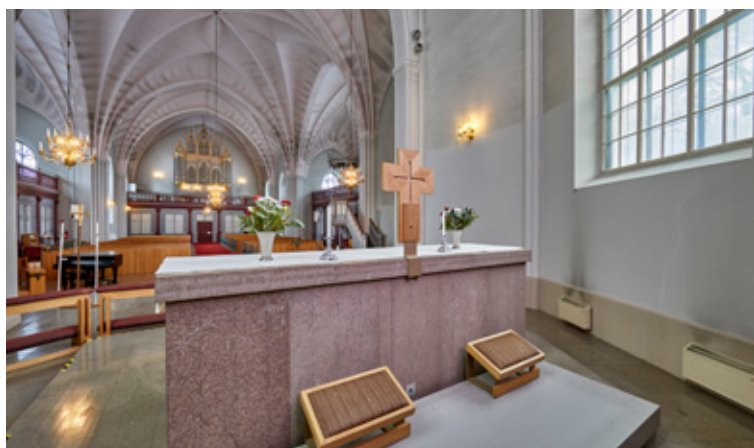
Detalj av altarskivans lågerhuggning samt knäböj bakom altaret.

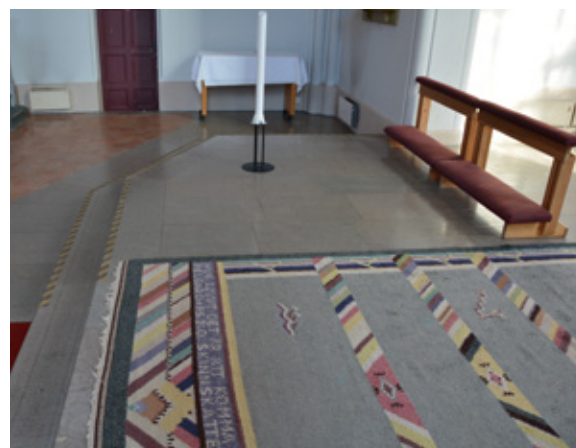
Kalkstengolvet i koret samt två av sex delar av den flyttbara altarringen till höger i bild. Vlm-modkaVB-295.

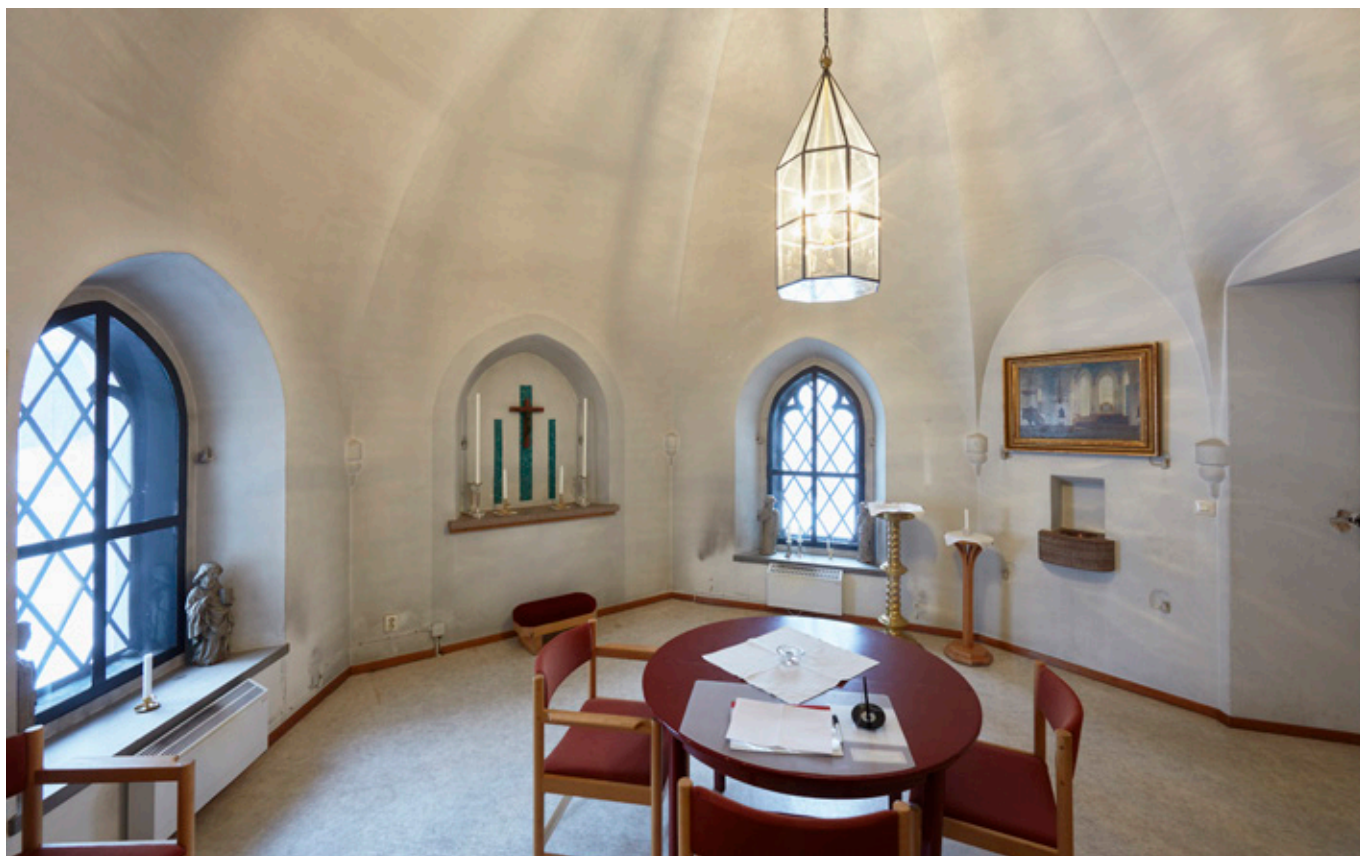
Sakristians nordvästra hörn. Altare syns i mitten av bild.

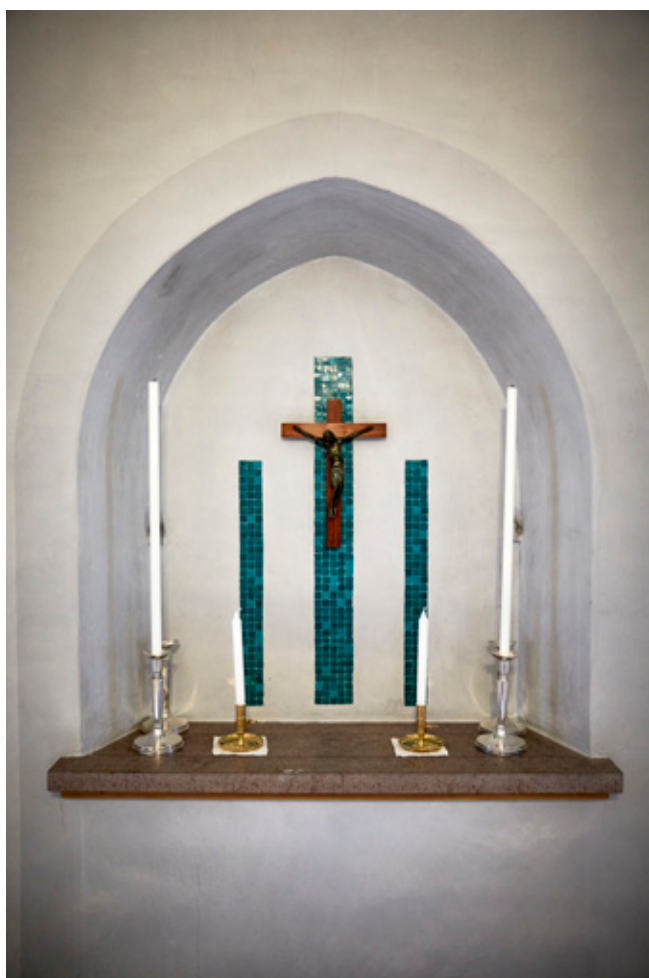
Altare i nisch efter tidigare port.

ARMATURER	Taklampa i svagt brunt färgat glas i stålram.	Tillkomsttid ej utredd.
ALTARE	Altarskiva i röd kalksten med fint lågerhuggen frontrad, hyvlad ovanyta, placerad i murnisch. Hyvlad eklist under altarskivan. Nischen är prydd med tre vertikala linjer av turkosfärgad mosaik.	Tidigare ytterdörr togs bort och gav plats åt altaret istället.
PISCINA	Röd kalksten med grovt mejlad frontrad och överkant. Nedrinning för vatten i kupad koppar.	Är i samma utformning som altarskivor i samma rum och i koret.

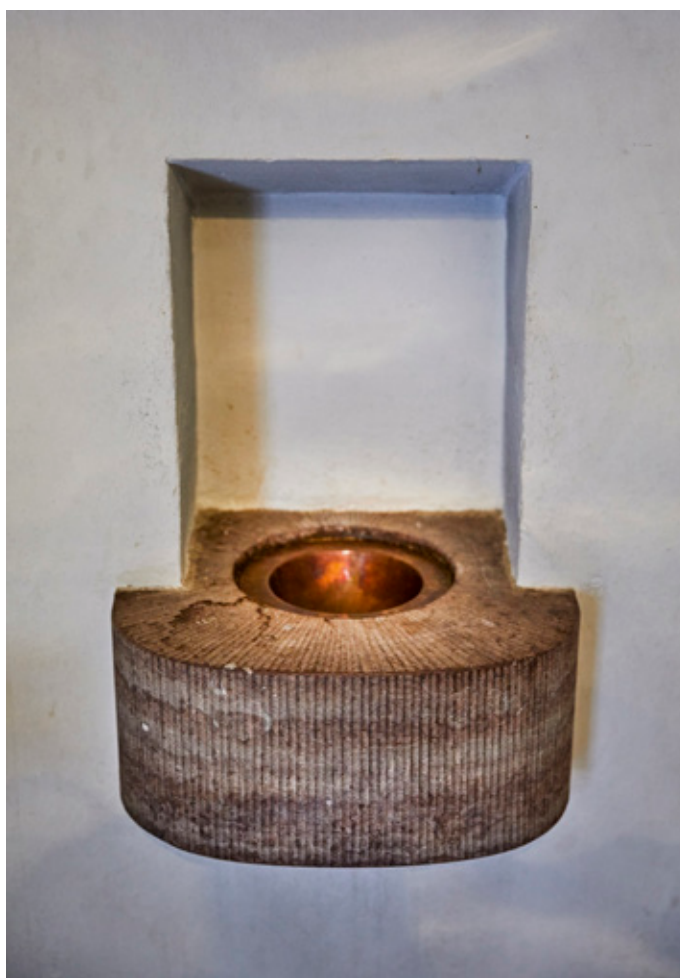
Piscina i kalksten placerad i sydöstra väggen.

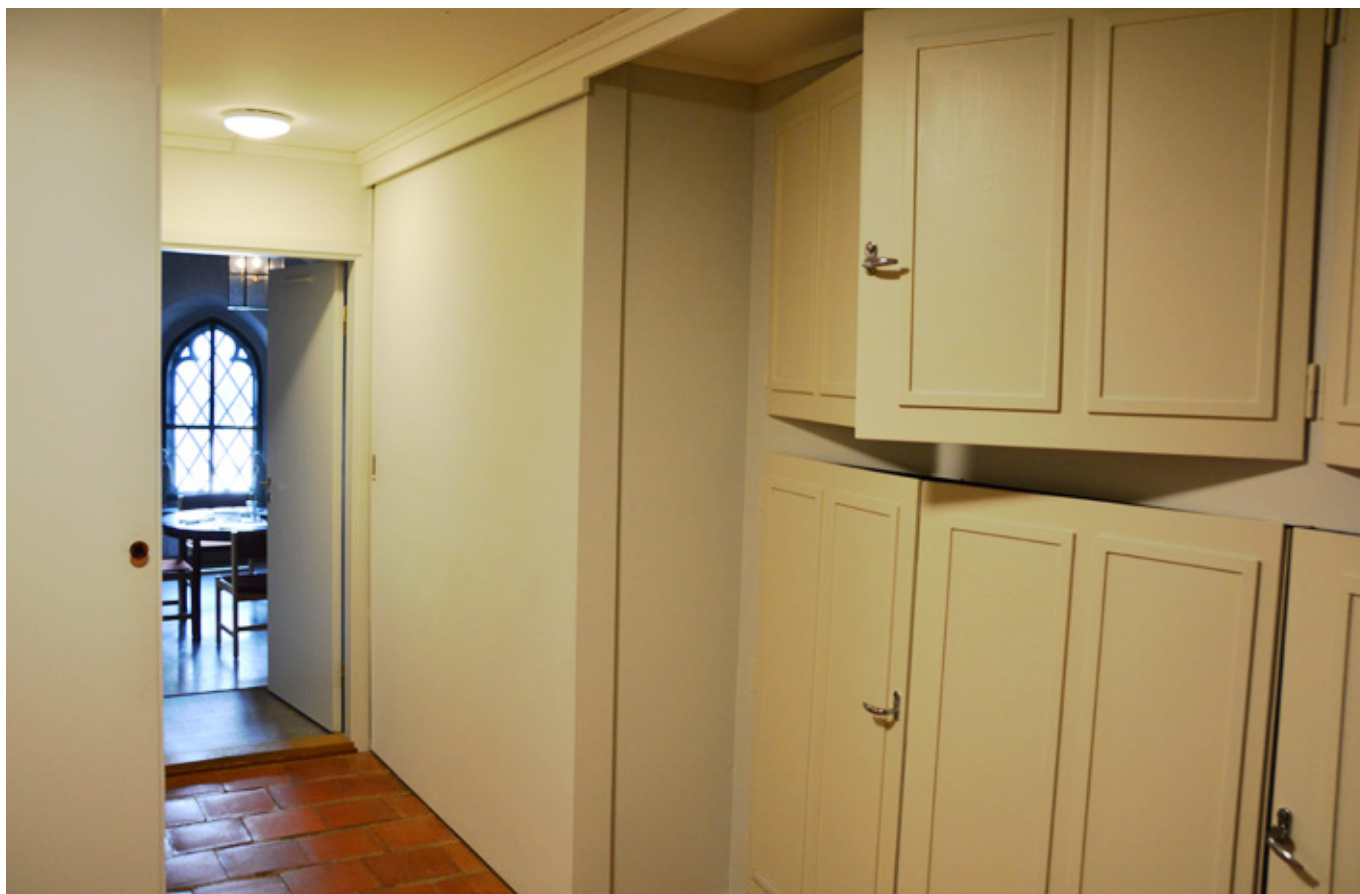
Skjutdörr och väggfasta skåp i skrudkammare. Ingång till sakristia synlig i bild. Vlm-modkaVB-362.

BYGGNADSDDEL	MATERIAL, FÄRG, UTFÖRANDE	MOTIVERING
GOLV	Orangerödmelerad plastmatta i förråd. Golvlistor i lackat trä.	
VÄGGAR	Vitmålade.	Tillkomsttid ej utredd.
DÖRRAR OCH PORTAR	Slät vitmålad skjutdörr i skrudkammaren. Handtrycke i rostfritt stål. Till sakristian, hall och förråd helvita släta enkeldörrar med helvita släta dörrfoder och handtrycken i mässing.	
TAK	Vitmålat.	Tillkomsttid ej utredd.
ARMATURER	I skrudkammare och förråd två takfasta kupor i opalglas.	
ANTEPENDIE- SKÅP MED ÖVERSKÅP	I skrudkammaren skåpvägg för antependier i ramverk av beigemålat furu med fasad av härdad träfiberskiva. Spegelindelning i två parallella vertikala indelningar. Handtrycke i rostfritt stål.

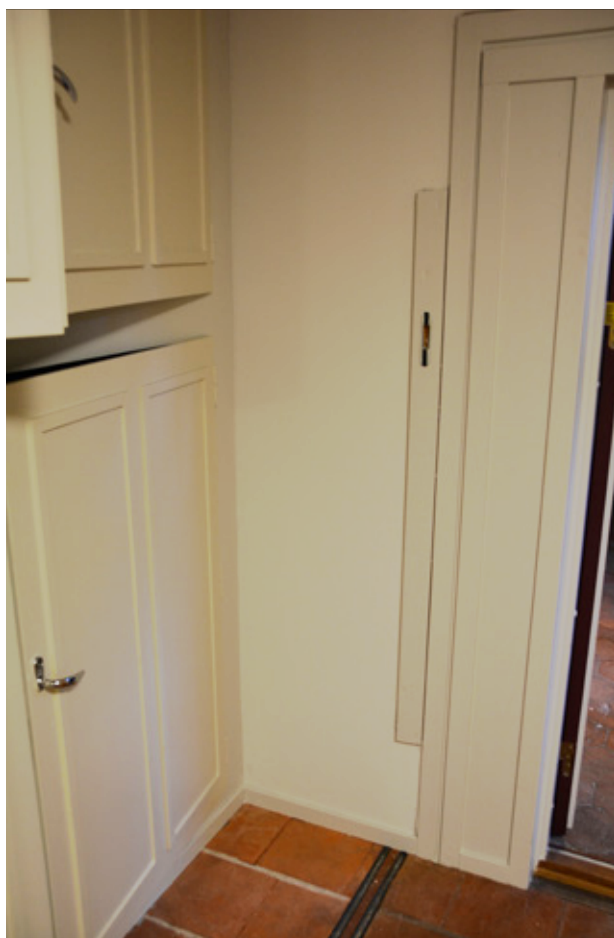
Spår och lås för skjutdörr. Vlm-modkaVB-369.

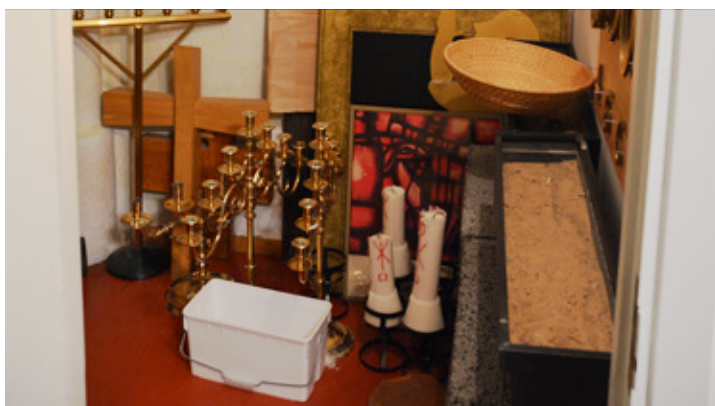
Förråd i anslutning till skrudkammare med trolig ursprunglig plastmatta. Vlm-modkaVB-530.

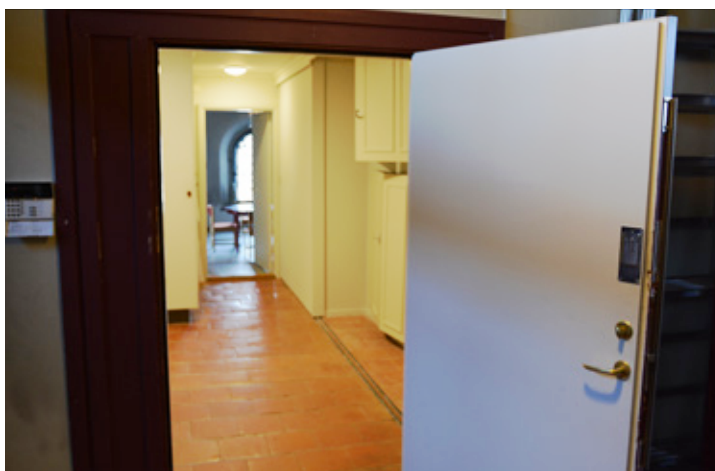
Vy från köpprum in mot skrudkammare. Ingång till sakristia längst bort i bild. Vlm-modkaVB-360.

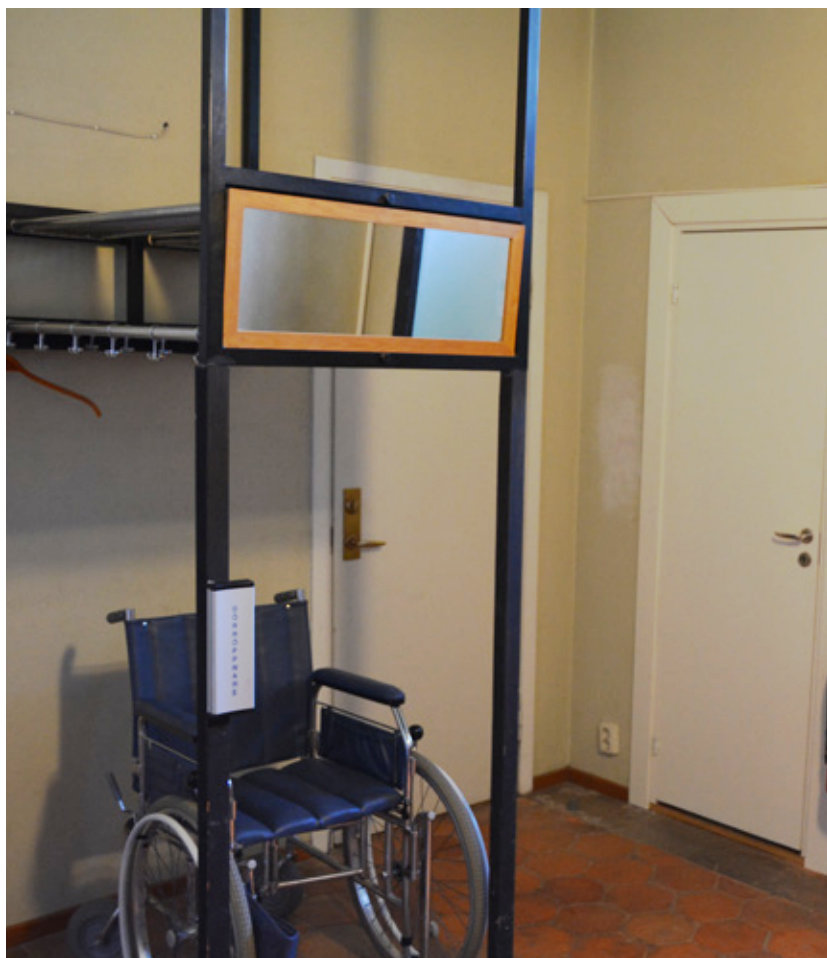
Kapprum i norra läktarunderbyggnaden. Vlm-modkaVB-388.

TAK	Slätt grön/gråmålat i kapprum.	Färgsättning tillkom i samband med restaureringen.
ARMATURER	Hängande armatur i kapprum av vertikala trästavar, sammansatta i en cylinderform av plast. En takfast kubisk armatur med hela vita väggar och en plastbotten med håligheter för ljuset att gå igenom.

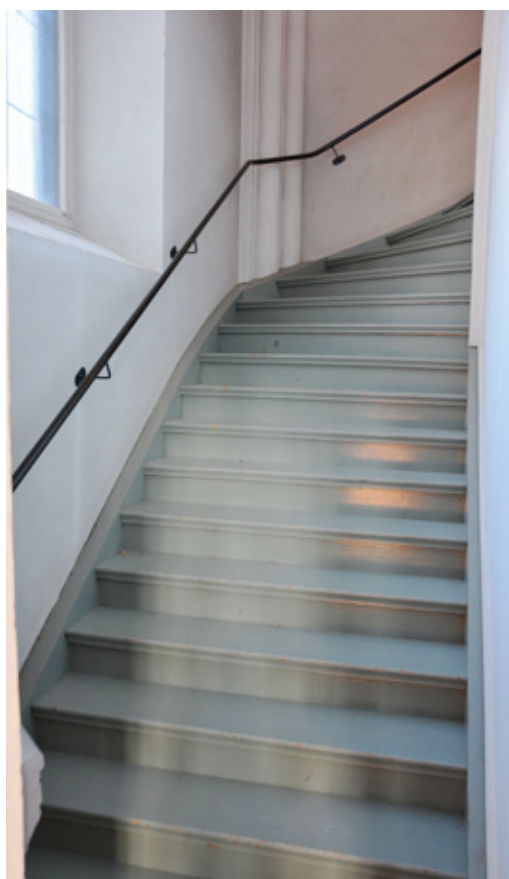
Trapp mot norra läktaren. Vlm-modkaVB-408.

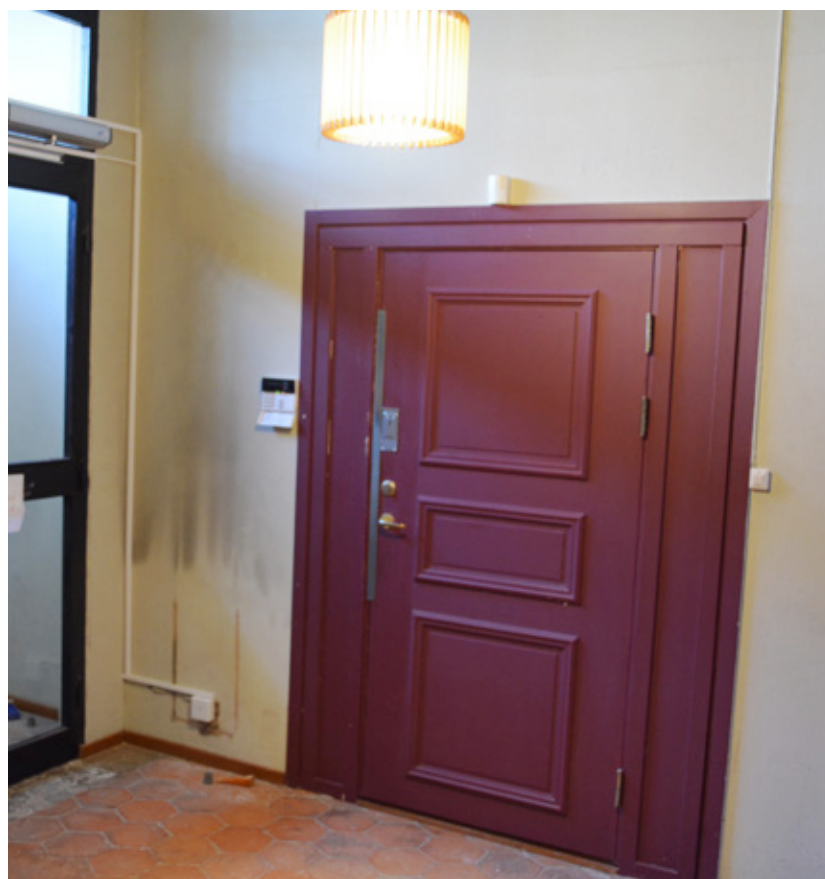
Dörr in mot skrudkammare och sakristia från kapprum. Vlm-modkaVB-389.

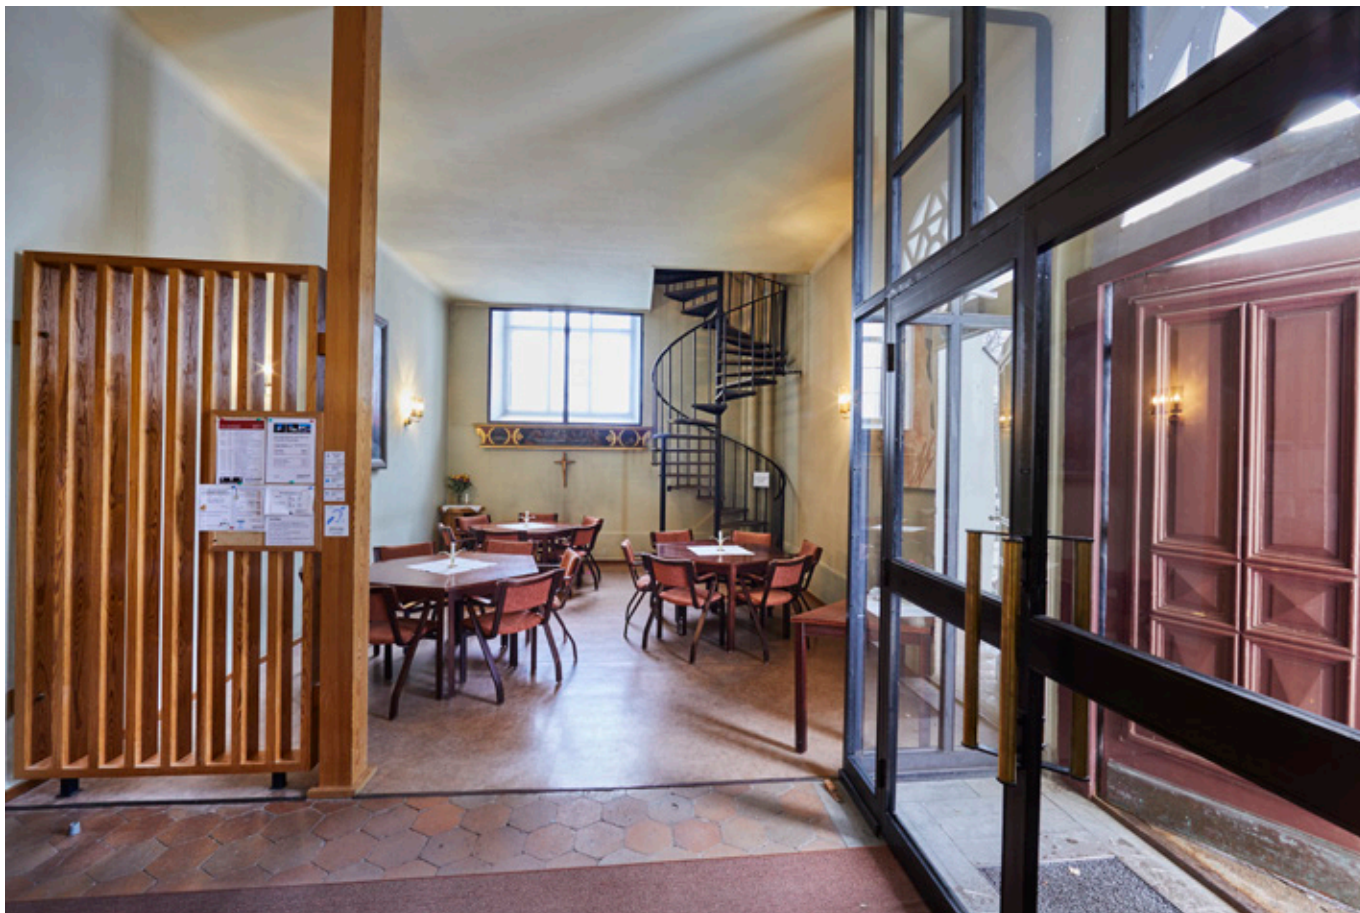
Vindfång till höger i bild samt läktartrappa och skärmvägg till vänster.

BYGGNADSDDEL	MATERIAL, FÄRG, UTFÖRANDE	MOTIVERING
GOLV	Beigebrunmelerad plastmatta.	
VÄGGAR	Beigemålad vävtapet.	
DÖRRAR OCH PORTAR	Port mot kyrkorummet. Profilerade och dekorerade pardörrar i mörkrödmålat trä. Handtrycke i mässing. Profilerade dörrfoder i mörkrött trä. Dörr mot vindfång: Ram i svartmålat stål och glasinfattning med trälistor runt fodren. Handtag i mässing, och fästen av stål.	Porten till kyrkorummet var redan befintlig men färgsättningen tillkom under Claes Laurents ledning.
TAK	Beigemålat.	
TRAPP TILL LÄKTARE	Leder till södra läktaren: Spiraltrappa i svartmålat järn klädd med brun matta.	
SKÄRMVÄGG	I samtalsrummet skärmvägg i kvistren furu.

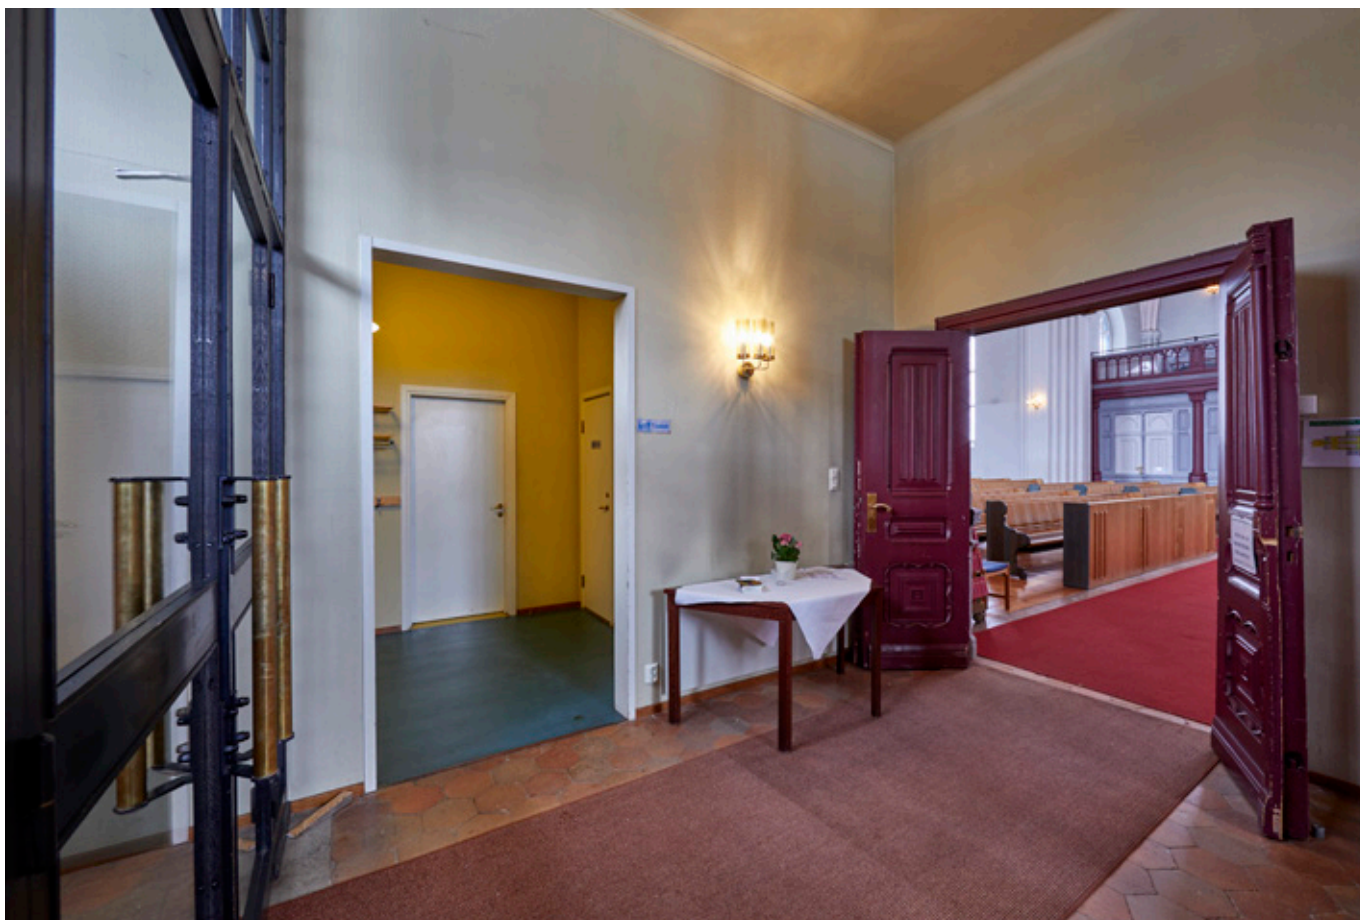
Dörr in mot kyrkorum.

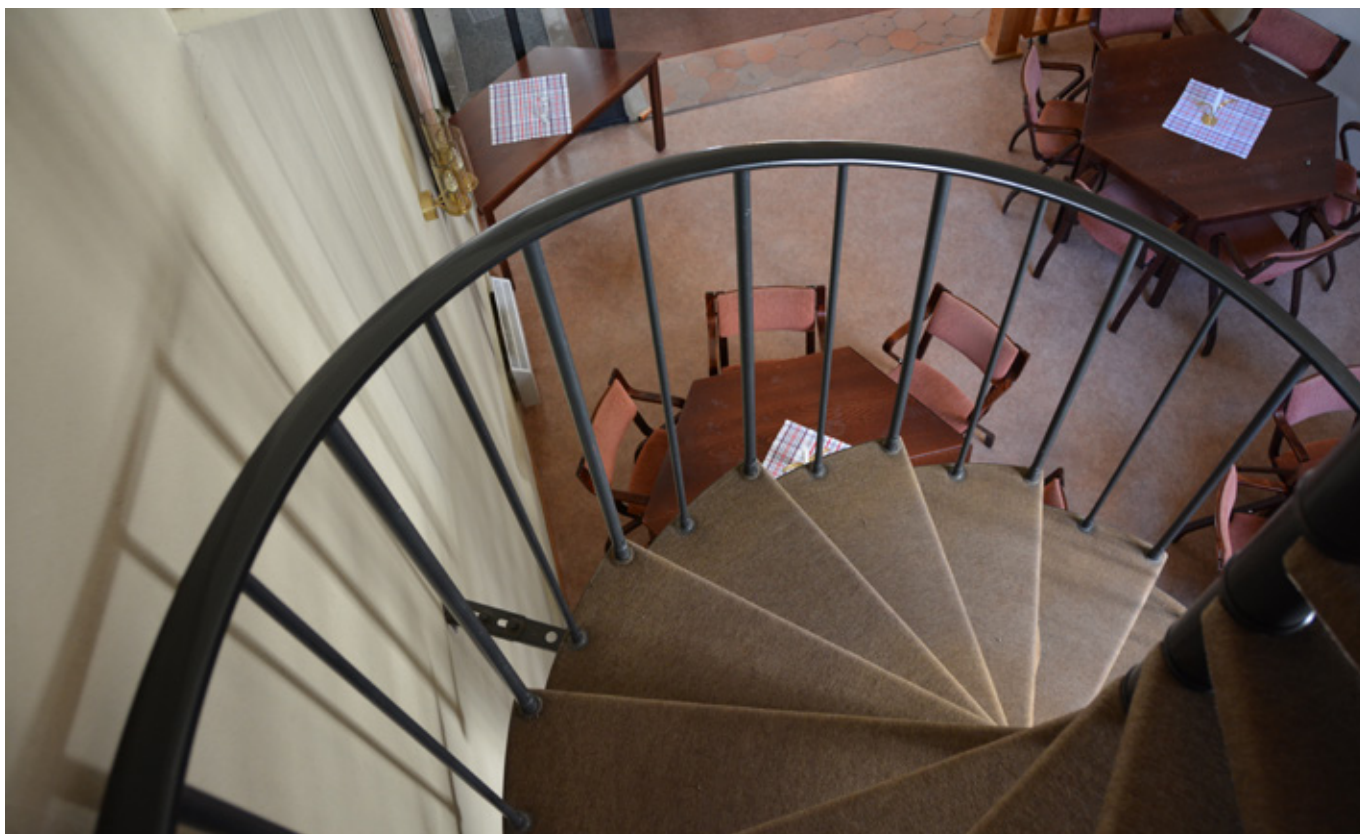
Läktartrappa med brun heltäckande matta, sedd uppifrån med samtalsrum nedanför. Vlm-modkaVB-495

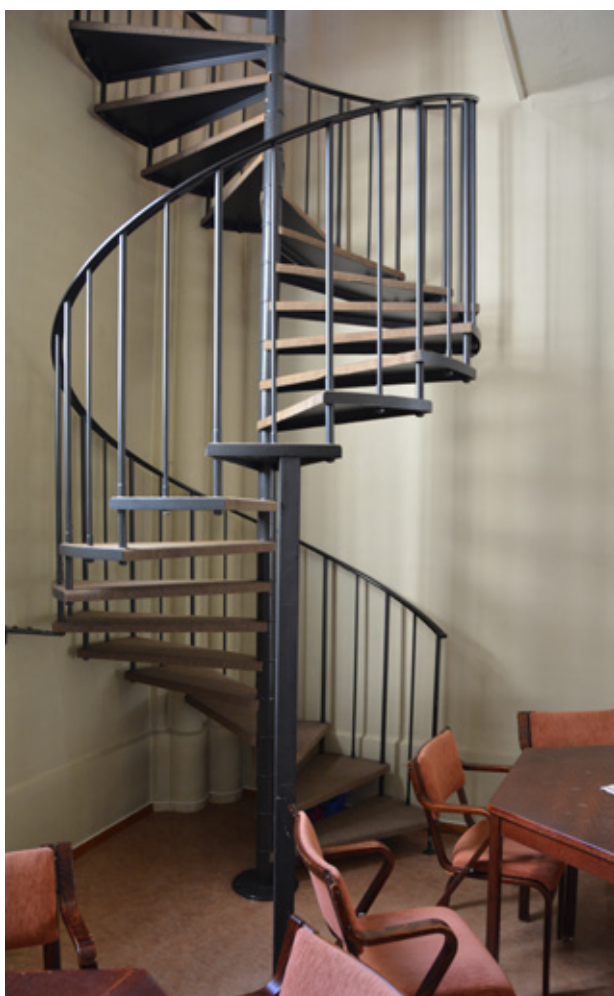
Läktartrappa. Vlm-modkaVB-470.

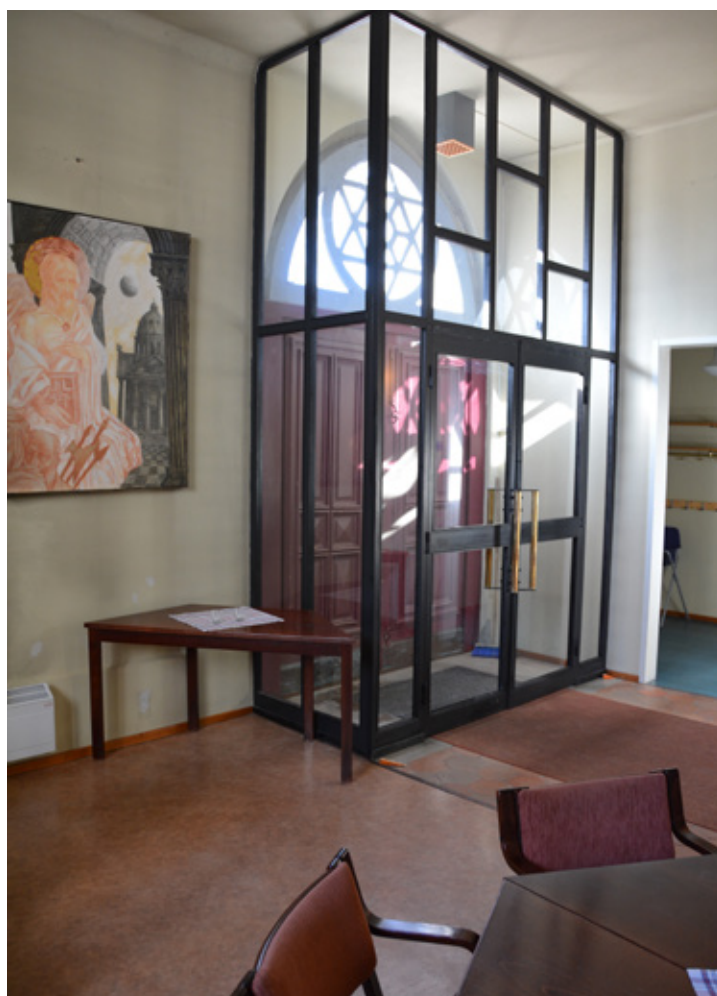
Vindfång. Till höger skymtar ingång mot hall. Vlm-modkaVB-471.

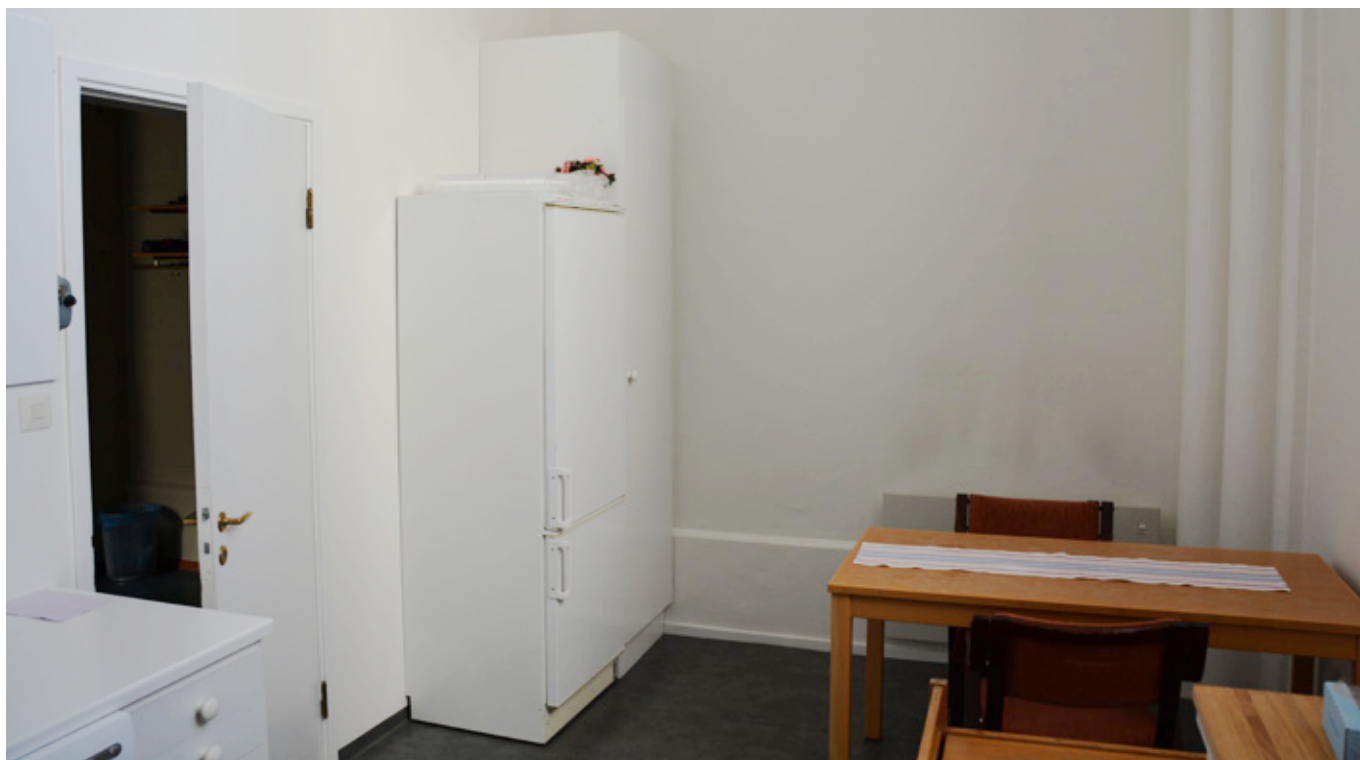
Rum för kök placerat i anslutning till hall i södra läktarunderbyggnaden. Vlm-modka-VB-477.
