SKINNSKATTE- BERGS KYRKA

INVENTERING AV KULTURHISTORISKA VÄRDEN

SKINNSKATTEBERGS KYRKA

Prästgården 1:149
Skinnskattebergs socken
Västmanlands län

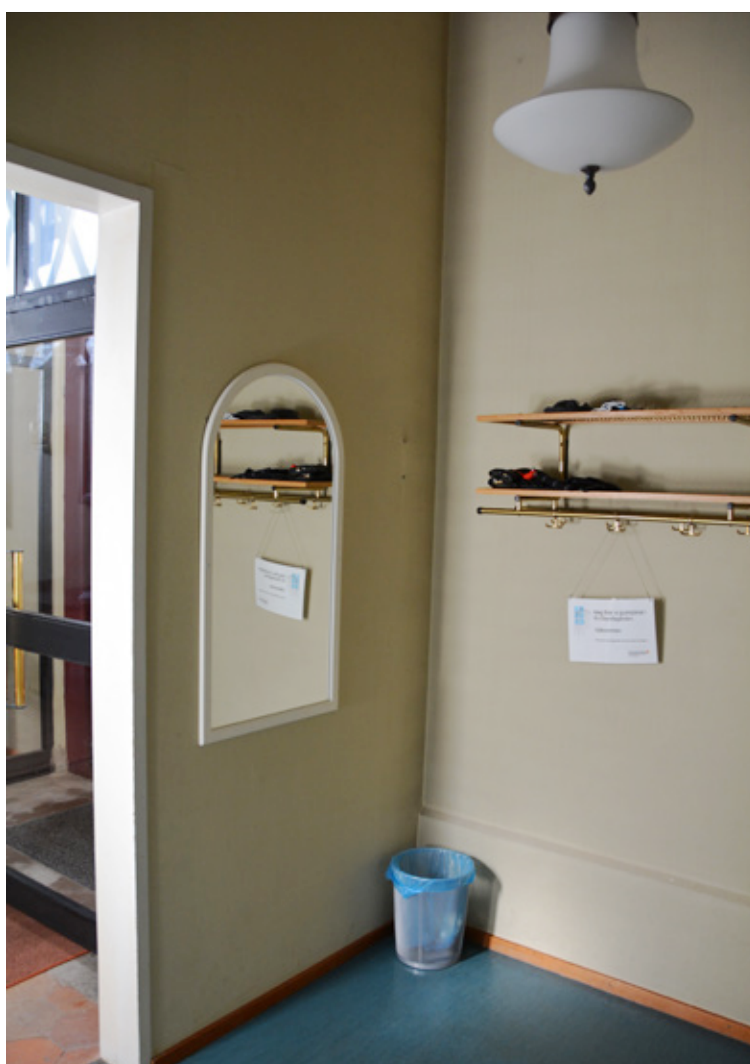
Hall med blå plastmatta och vävtapet. Vlm-modka-VB-481.

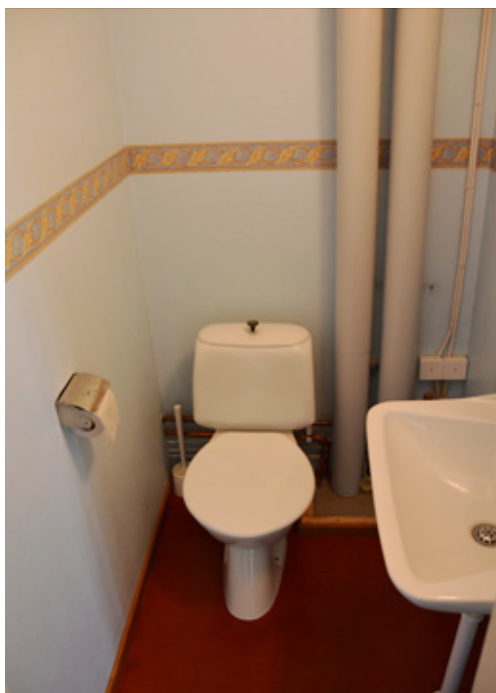
Toalett i södra underbyggnaden med ursprunglig röd plastmatta bevarad.
VIm-modka-VB-486

BYGGNADSDDEL	MATERIAL, FÄRG, UTFÖRANDE	MOTIVERING
GOLV	Kopparröd plastmatta.	I en av toaletterna i södra underbyggnaden.
VÄGGAR	Vävplasttapet.	Samtliga inreddes med vävplasttapet, och har det idag. Denna är troligen tillkommen efter restaureringen.
DÖRRAR OCH PORTAR	Dörr i vitmålat trä. Skylt märkt med toalett. Handtrycke och lås i mässing.	Sattes troligen in i samband med restaureringarna.
TAK	Vita akustikplattor.	Sattes in i toaletterna i södra underbyggnaden i samband med restaureringen.

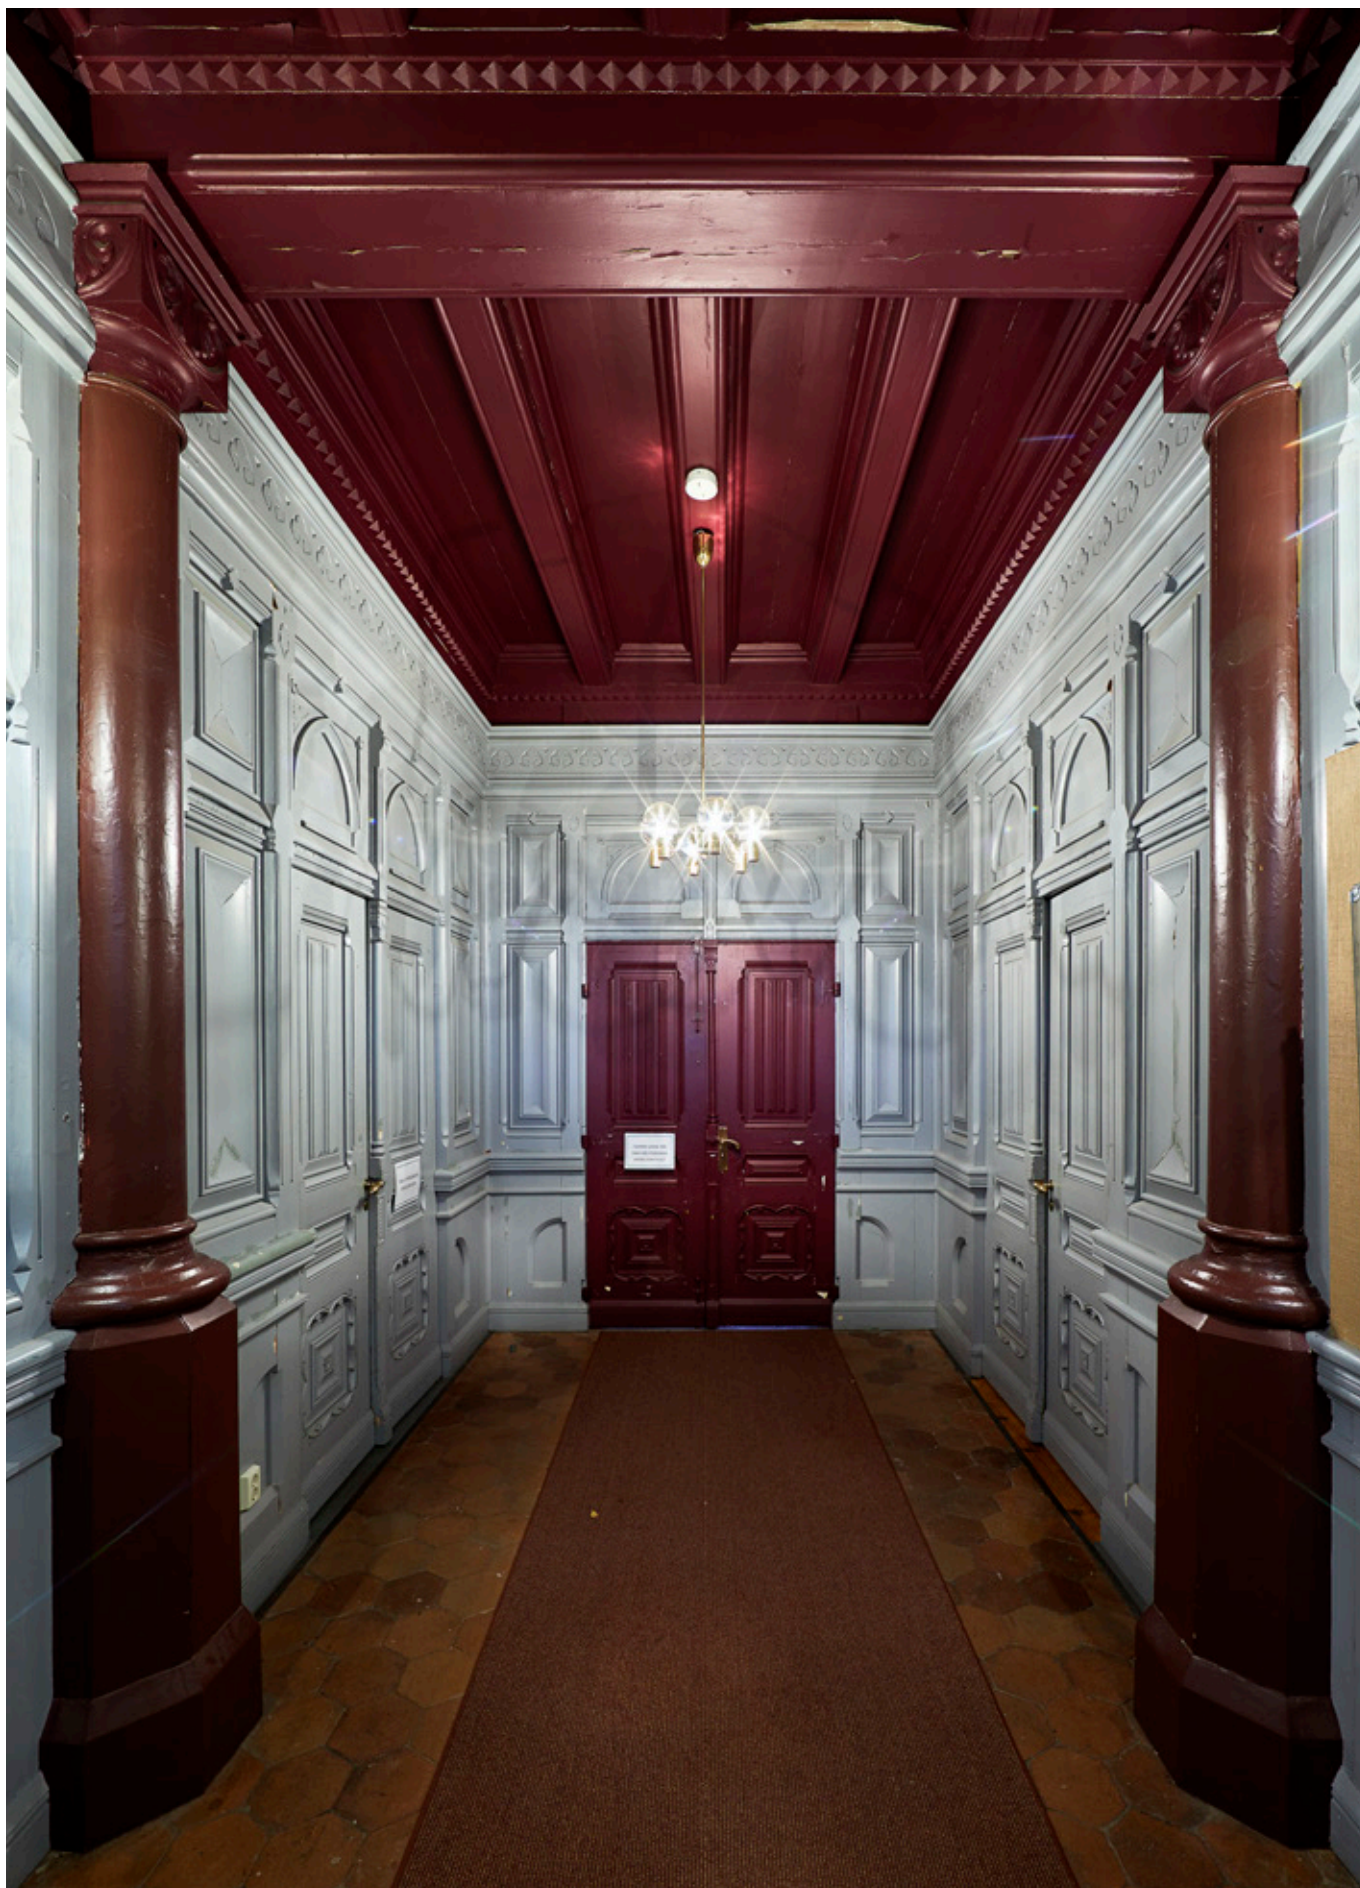
Hall med dörr in mot läktarpassage till vänster i bild och dörr in mot kyrkorum till höger.

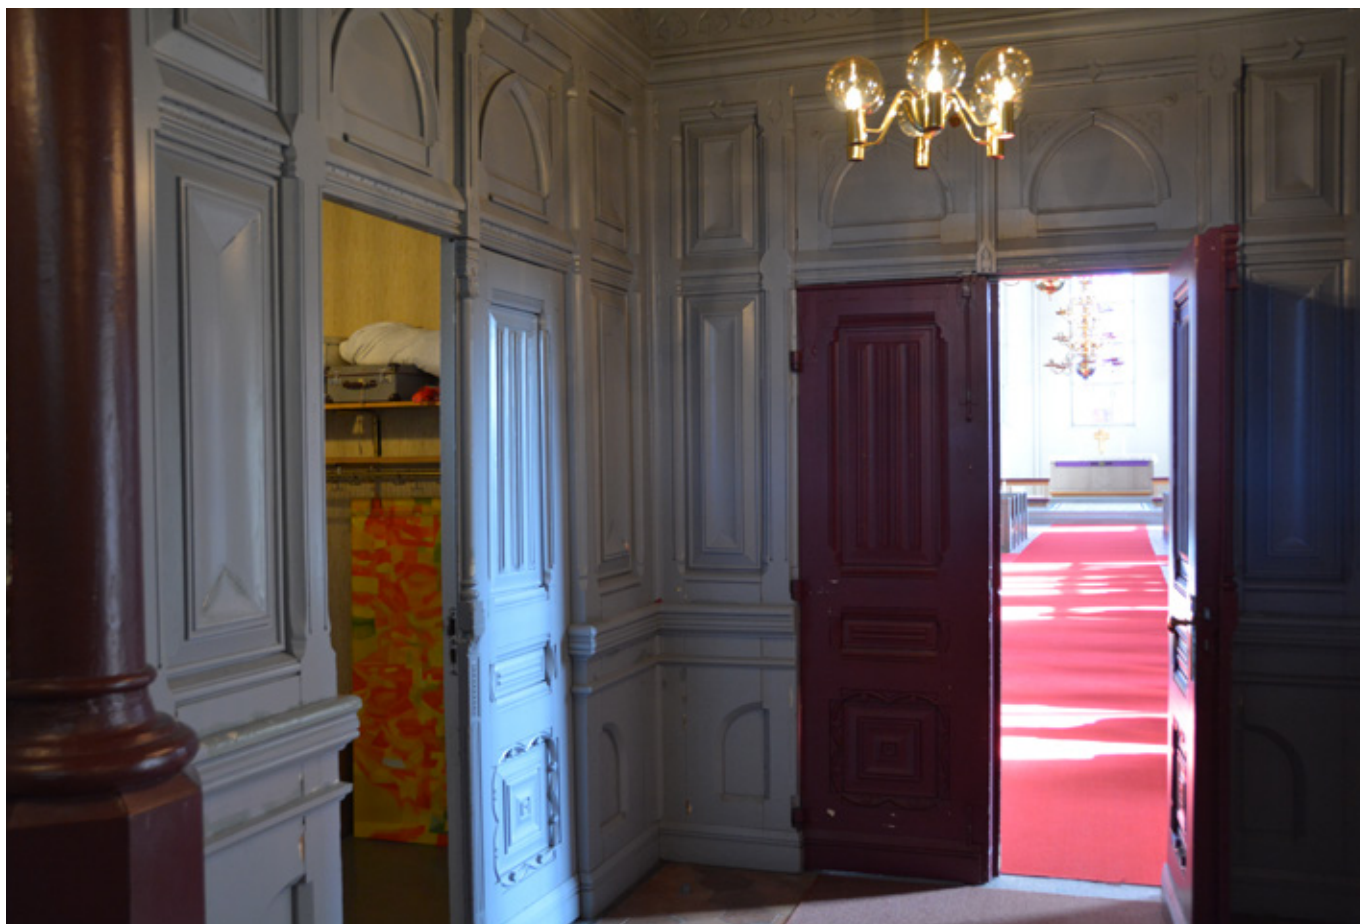
Hall med dörr in mot läktarpassage till vänster i bild och dörr in mot kyrkorum till höger. Vlm-modkaVB-423.

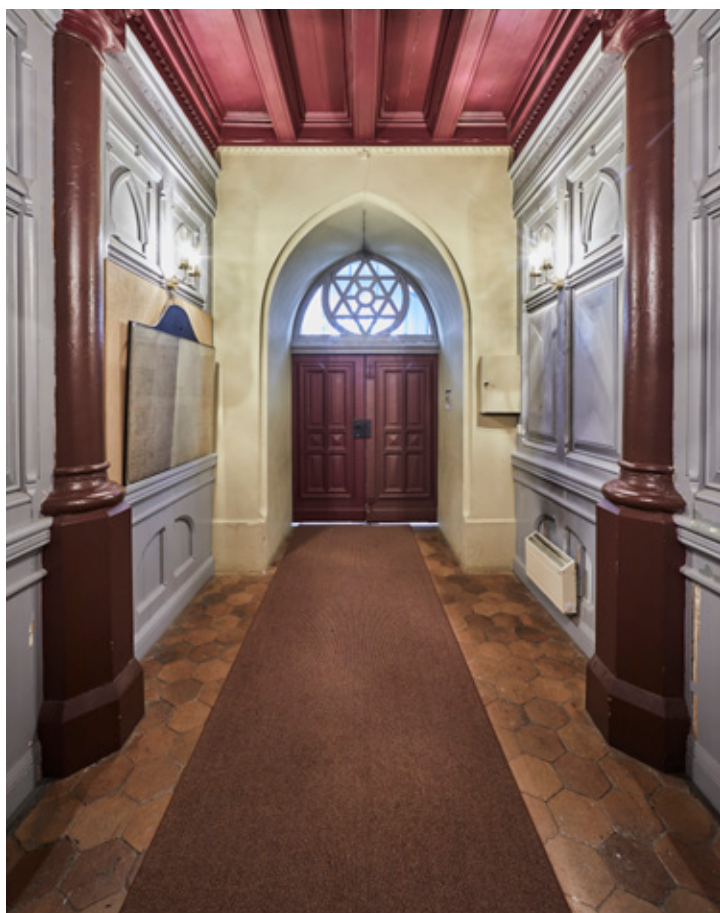
Vy från kyrkorum in mot hall och dörr ut mot vapenhus.

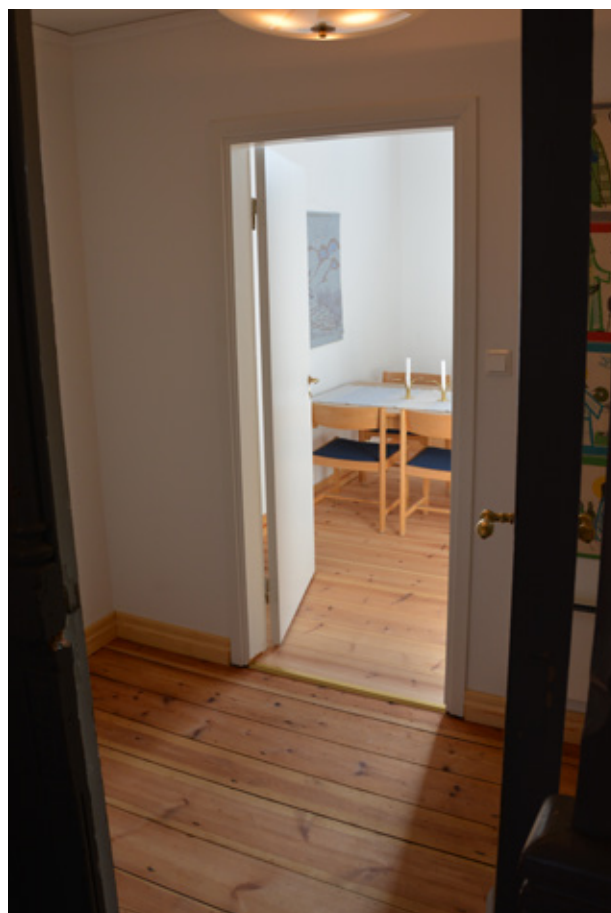
Passage från hall in mot brudkammare. Vlm-modkaVB-448.

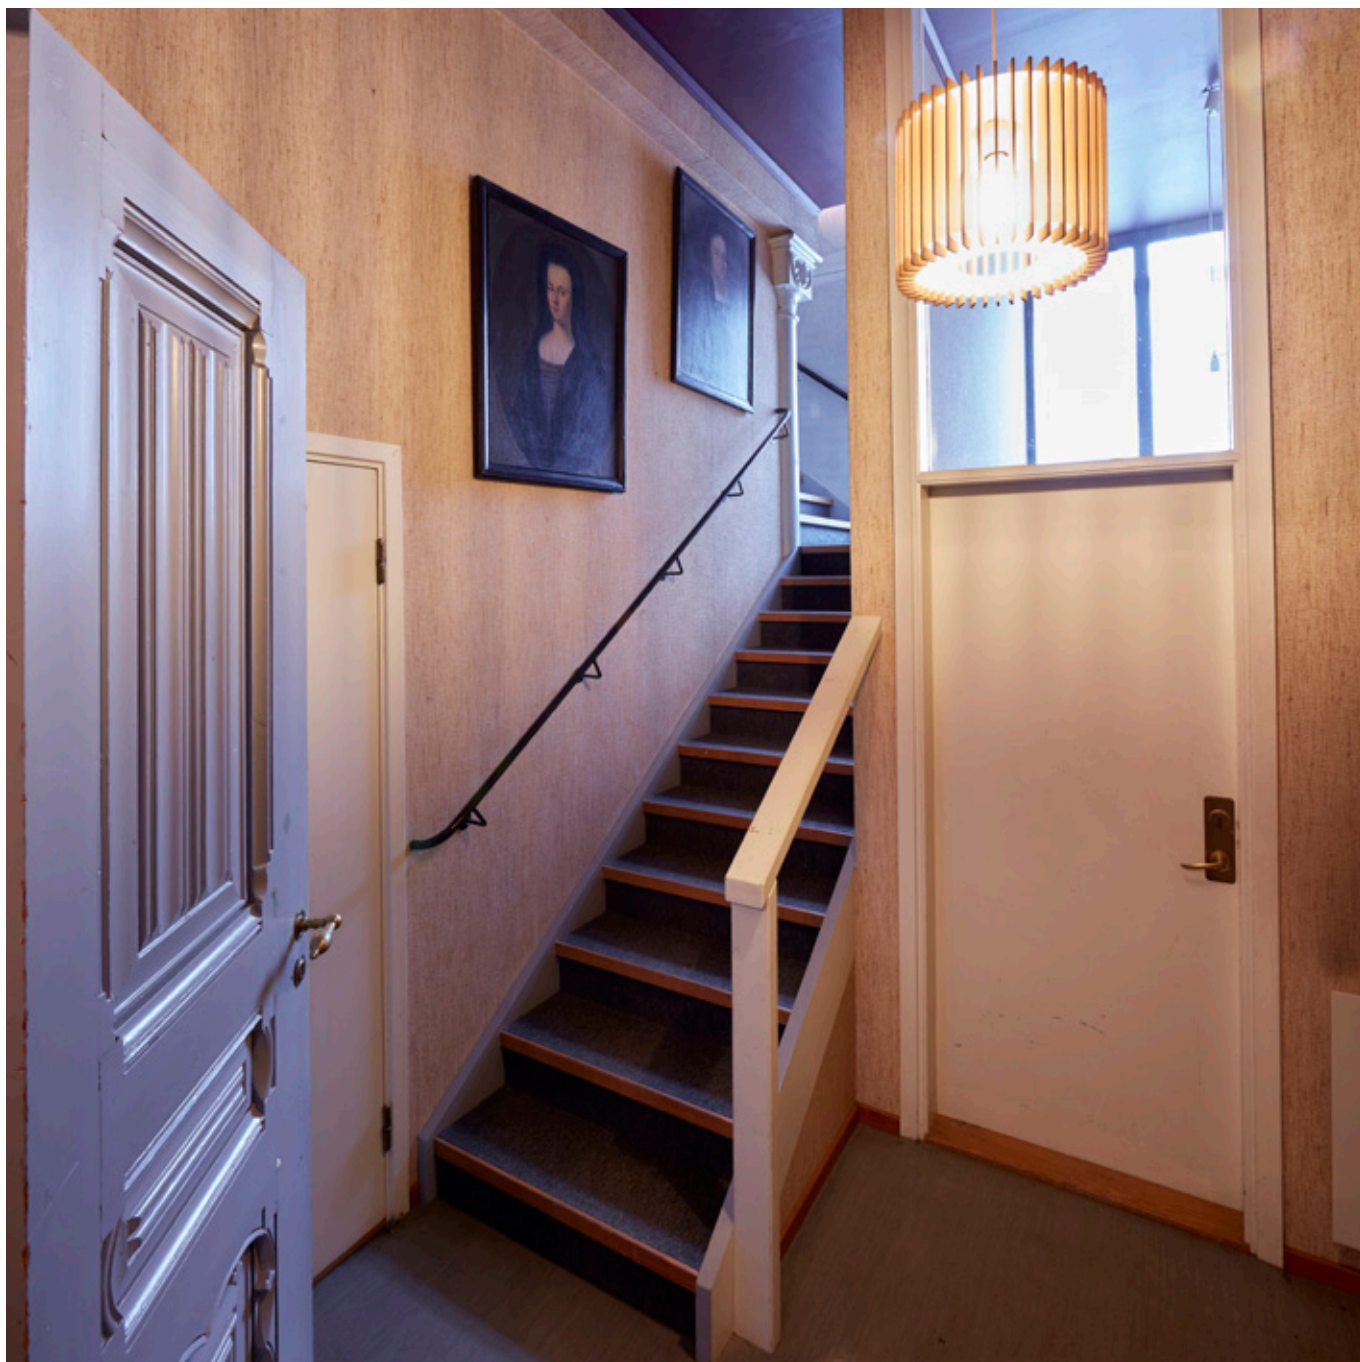
Läktartrapp till vänster i bild samt förråd bakom dörr och överljus till höger i bild.

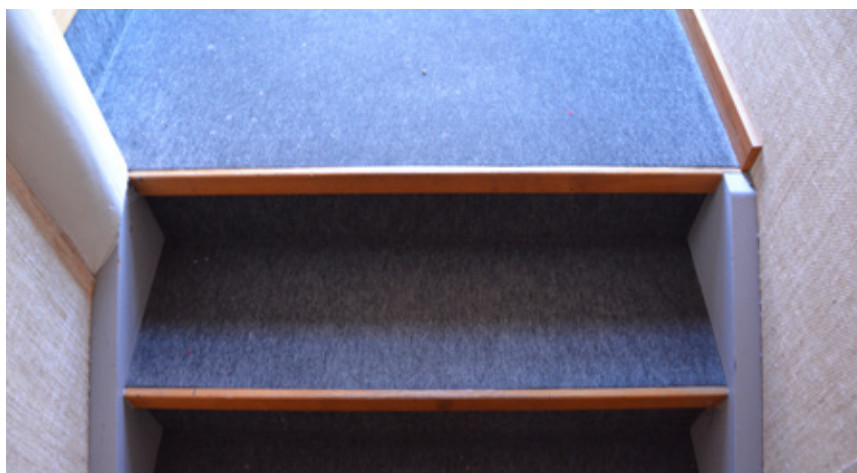
Detalj av heltäckande matta lagd i passage, trapp samt förråd. Vlm-modkaVB-510.

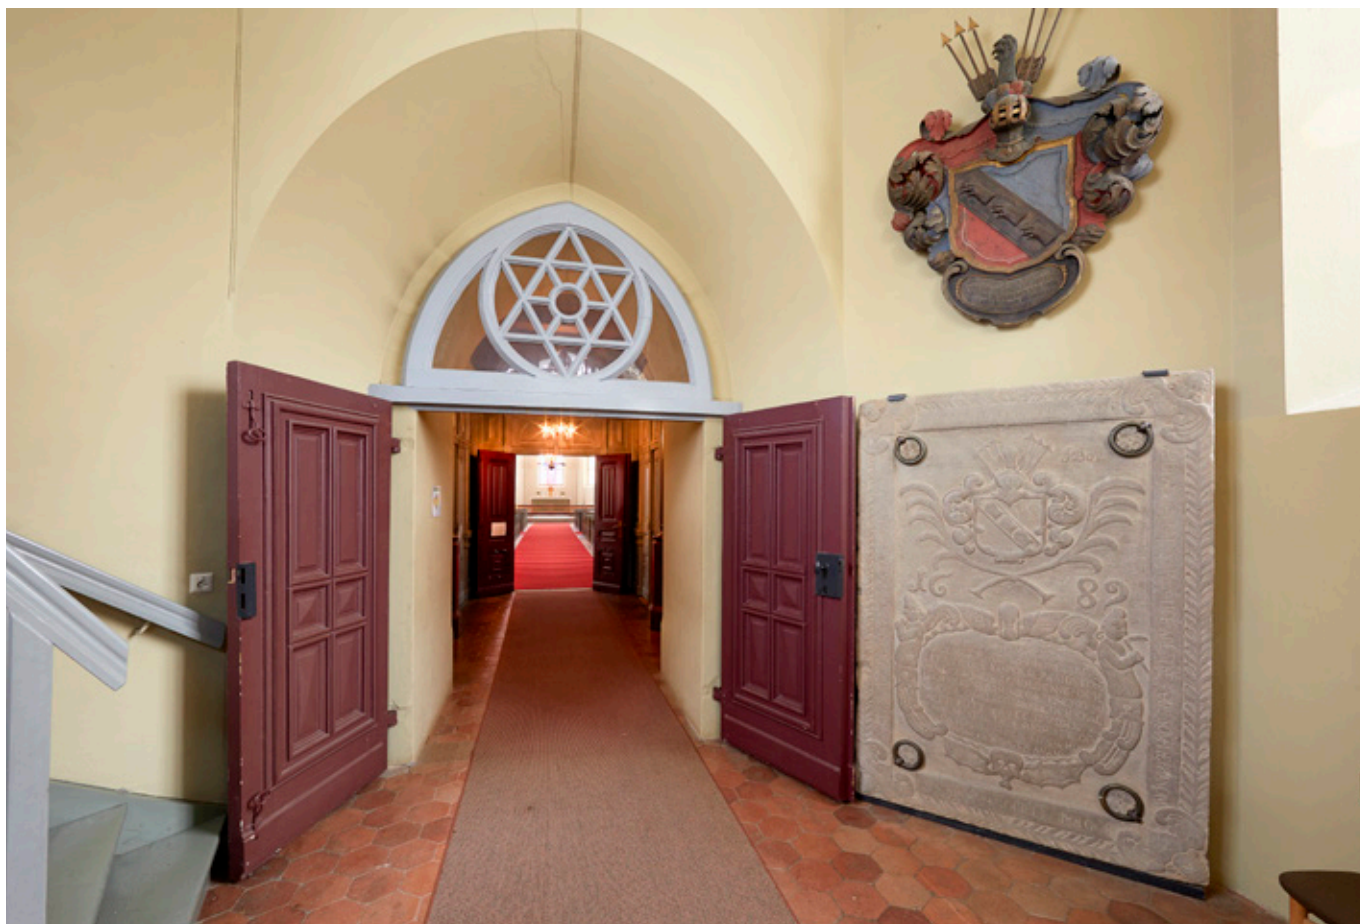
Dörrar in mot hallen och kyrkorummet.

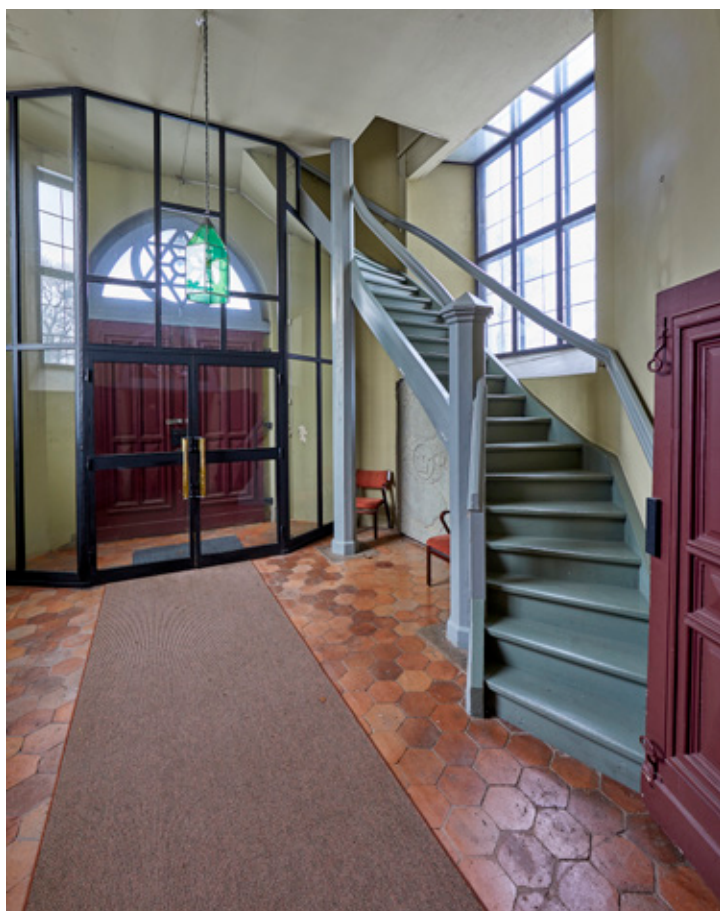
Vindfång med svartmålad stålram. Trapp som leder upp till tornrum.

BYGGNADSDDEL	MATERIAL, FÄRG, UTFÖRANDE	MOTIVERING
GOLV	Tegelgolv i hexagonmönster. Granit under pelarna som bär trappen.	Omlagt under restaureringen.
VÄGGAR	Ljusgrönmålade.	
FÖNSTER	Två invändiga fönsterpartier i svartmålad stålram.	Ytterfönster var redan befintligt men innerfönstren tillkom.
DÖRRAR OCH PORTAR	Pardörr mot utrymmet under västerläkaren i rödmålat trä med dekorlist och spegeldekor. Inget dörrfoder. Handtrycken av gjutjärn. Överljus. Mot vindfång: ram i svartmålat stål och glasinfattning med trälister runt fodren. Handtag i mässing, och fästen av stål.	Ny port och foder tillverkades till västra entrén samt till pardörr in mot kyrkorummet. Överljuset var redan befintligt. Nya invändiga fönsterpartier av stål mellan vindfång och vapenhus.
TAK	Ljusgrönmålat.

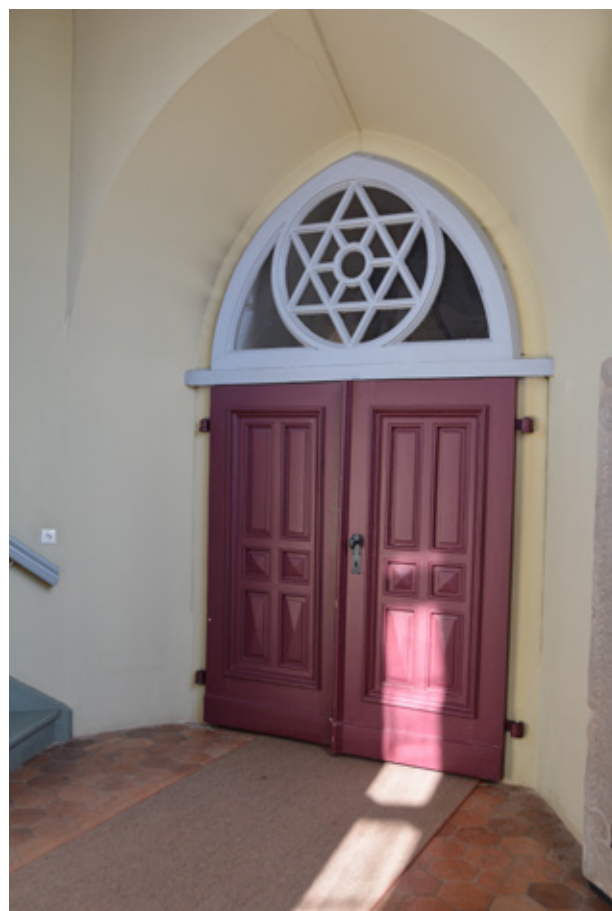
Ny dörr som tillverkades efter äldre förlaga. Vlm-modkaVB-437.
