SURA NYA KYRKA

INVENTERING AV KULTURHISTORISKA VÄRDEN

Västsura 10:1
Sura socken
Västmanlands län

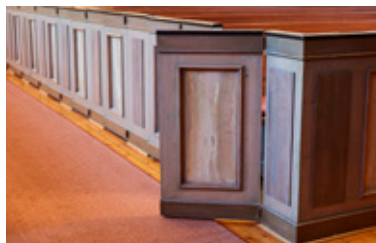
Den slutna bänkinredningen tillkom på 1930-talet, men målades i sitt nuvarande utseende på 1990-talet.

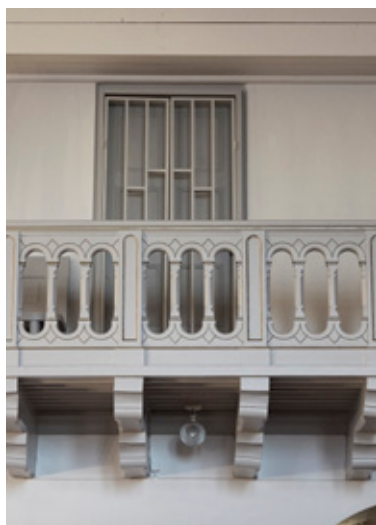
Den norra, numera avkortade, läktaren. Tidigare orgelläktare.

1980 togs den främre delen av norrläktaren bort för att kunna rymma en ny korgorgel, och 1983 installerades en ny orgel på den västra läktaren, som fick behålla Erik Fants fasad från 1945. 1990 frilade man mittgångens brädgolv som blivit täckt av plast- och nålfiltsmatta genom Claes Laurents 1960-tals restaurering, och 1998 förnyade man utrymmena för WC och kapprum under den västra läktaren.

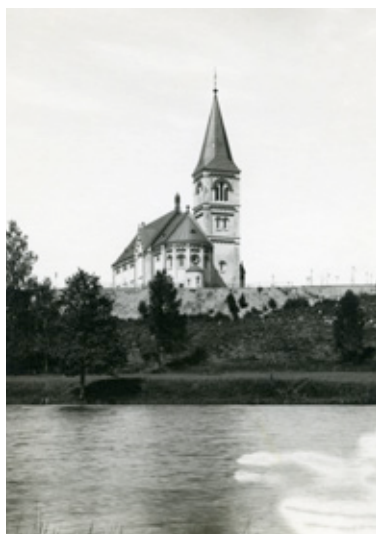
Sura nya kyrka sedd från öster, och andra sidan Östersjön. Äldre fotografi där fasadens ursprungliga färgsättning fortfarande fanns. Årtal och fotograf okänt. Källa: Västmanlands läns museums arkiv.

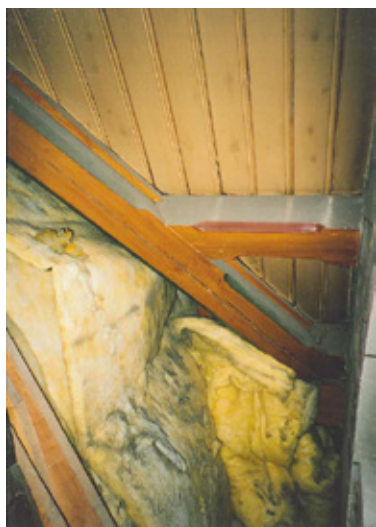
Takstol väster om öppning mellan tornets andra våning och långhusvinden. Illustrerar ursprunglig färgsättning. Foto: Jakob Lindblad. Källa: Västmanlands läns museums arkiv.

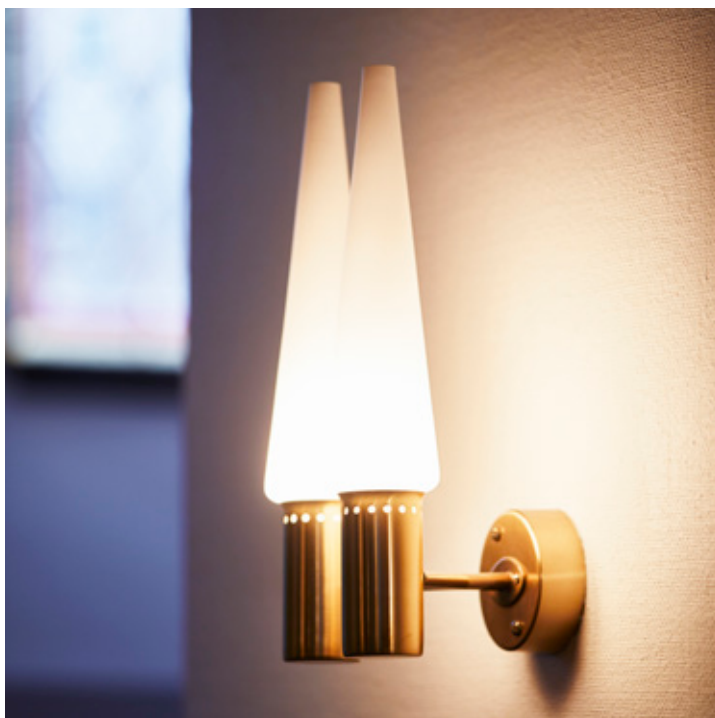
Armaturer under den västra läktaren.

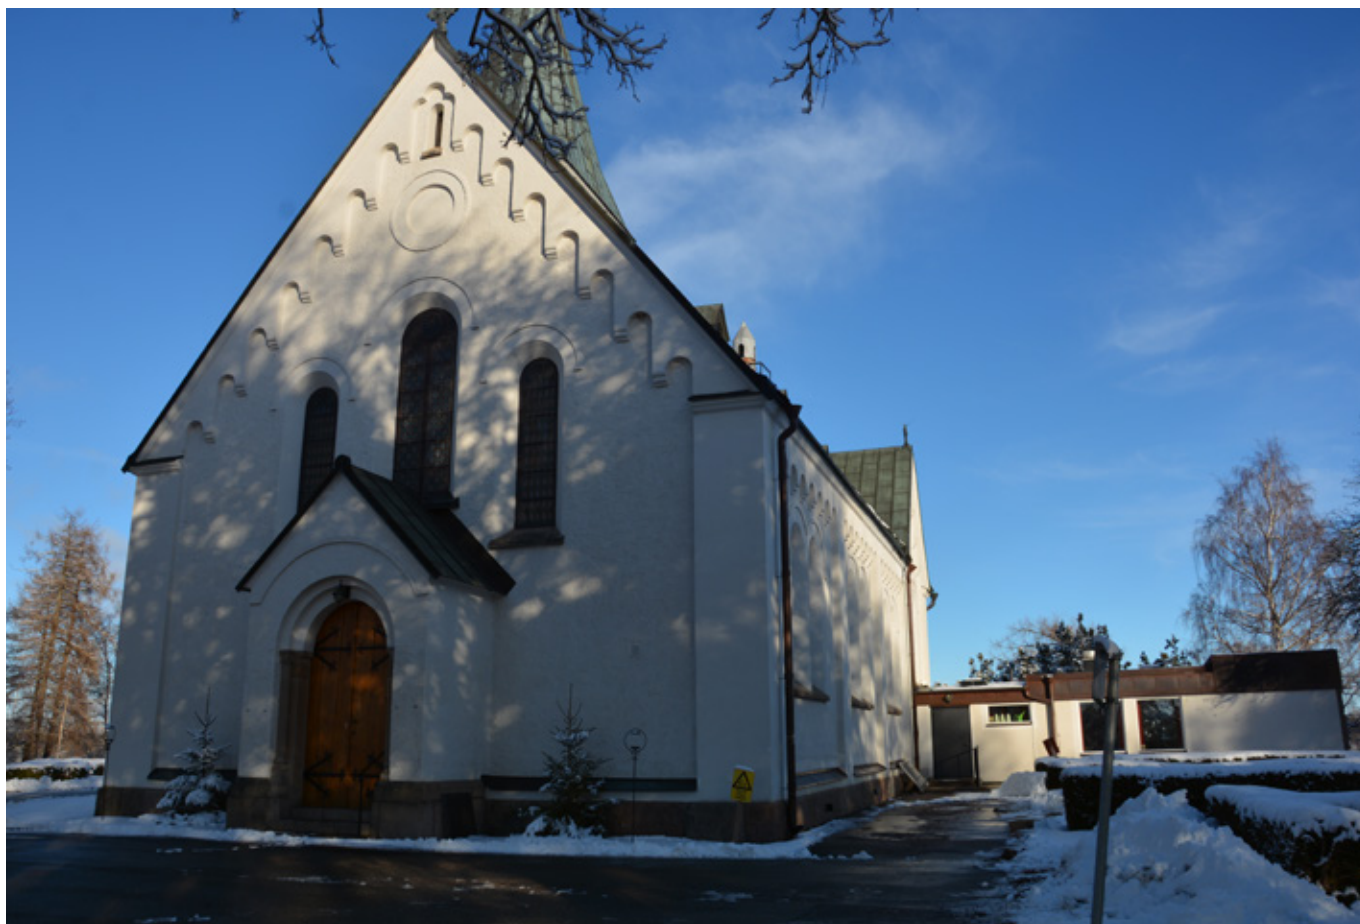
Sura nya kyrkas exteriör sedd från sydväst. Vlm-modkaEK-3350.

Under ledning av Erik Fant restaurerades kyrkan exteriört 1936, året efter den inre omgestaltningen. Kyrkans tidigare oputsade tegelband överputsades och avfärgades enhetligt vita med resten av fasaden. Kyrkan gick således från att ha haft ett livligt fasaduttryck i en stänkrappad gulröd nyans tillsammans med de oputsade tegeldecorerna till ett betydligt mer dämpat uttryck.

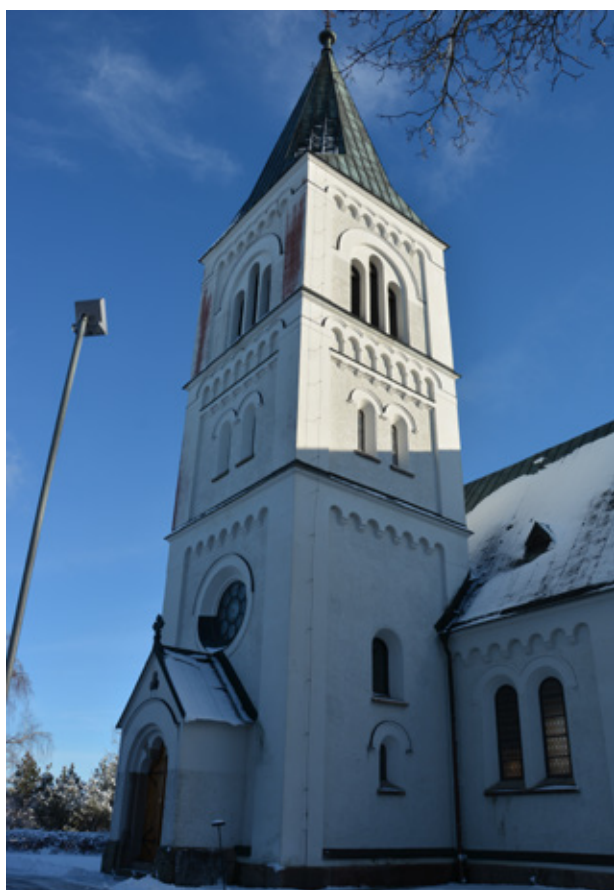
Kyrkans norrtorn. Vlm-modkaEK-3331.

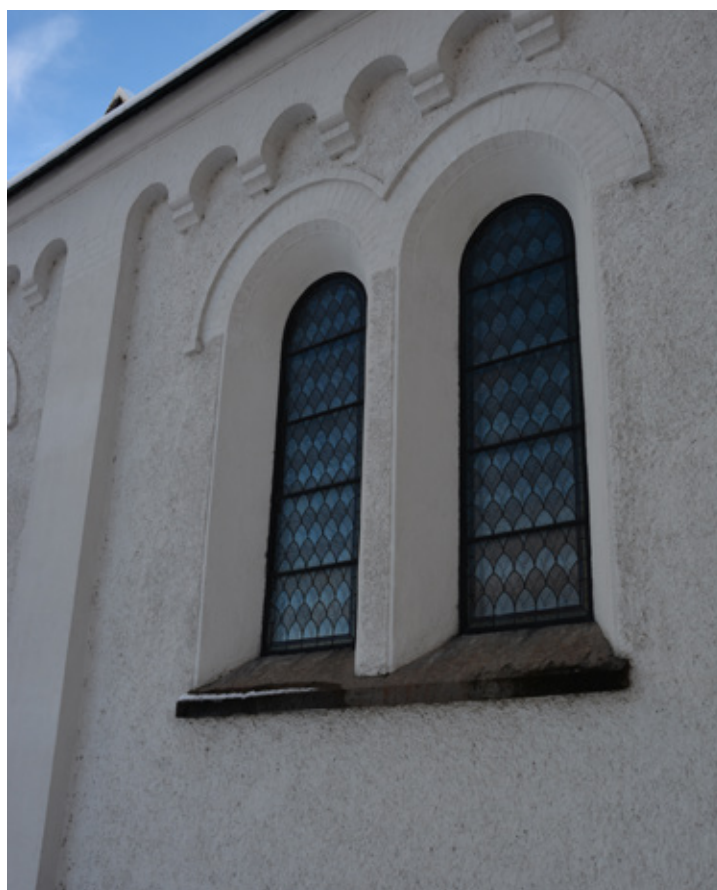
Spritputsat väggfält och slätputsade omfattningar, samt pilaster och rundbågefris. Vlm-modkaEK-3341.

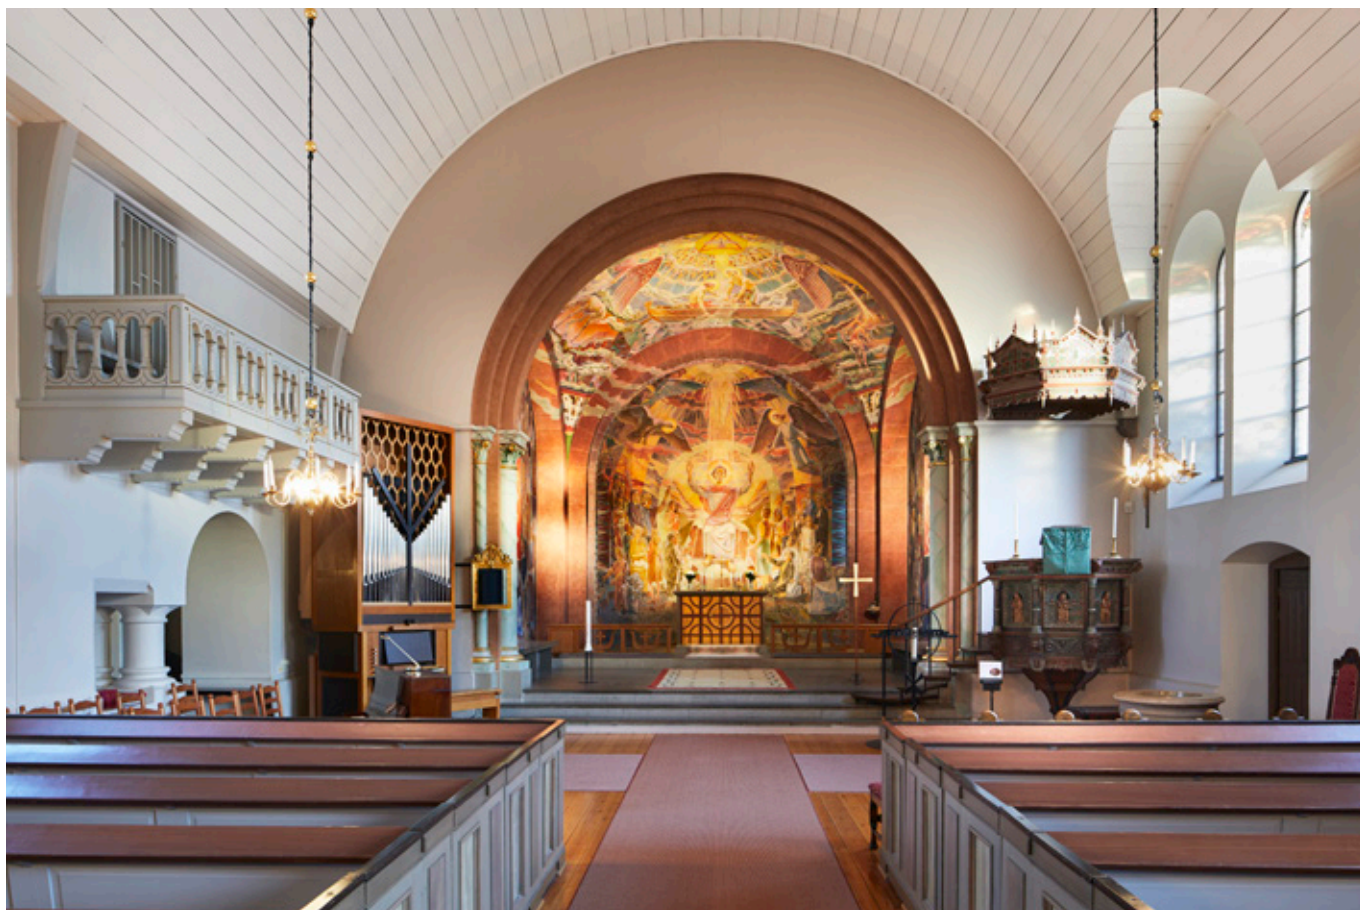
Det enskeppiga kyrkorummet sett från väster. Längst bort i bild syns Nils-Aron Berges fresk. Jämfört med det i övrigt ljusa och dova kyrkorummet är detta ett dominerande särpräglat inslag.

Kyrkorummet i Sura nya kyrka präglas av två restaureringar. Den ena är utförd under ledning av Erik Fant med start på 1930-talet, och den andra av Claes Laurent på 1960-talet. Rummet domineras av Nils-Aron Berges kormålning från 1950-talet vars färgsättning avviker från den i övrigt kalla och homogena färgsättningen i kyrkorummet.

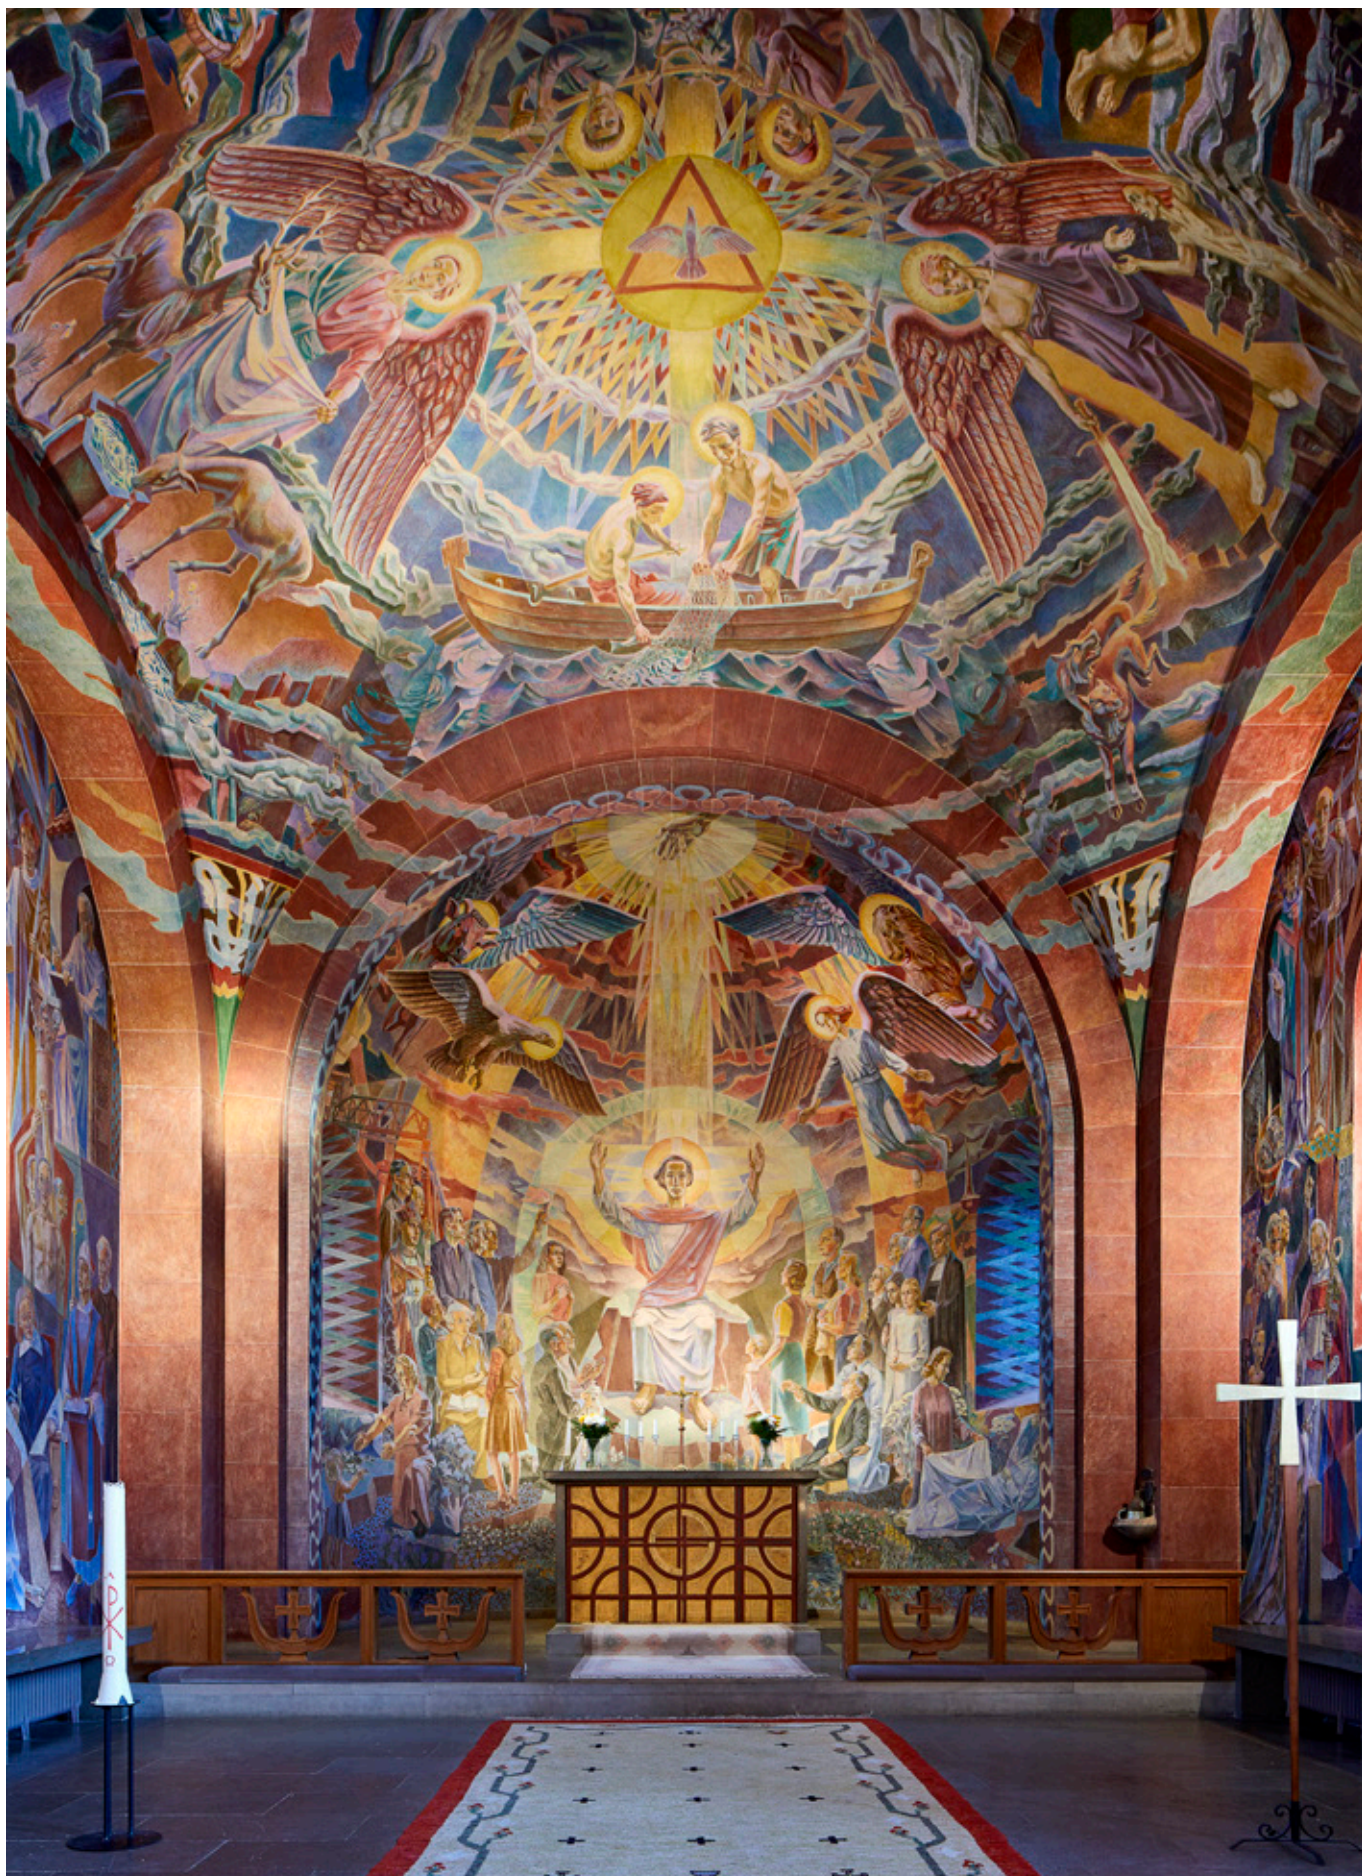
Nils-Aron Berges freskomålning som täcker korvalvet. I bilden syns även det slipade kalkstengolvet i koret, altaret samt altarringen.

| BYGGNADSDDEL | MATERIAL, FÄRG, UTFÖRANDE | MOTIVERING |
|---|--|---|
| GOLV | Lackat trägolv i mittgång och i korsarmar. Plastmatta under bänkrader, kalkstengolv i koret, tre trappsteg upp till koret i kalksten. | Trägolven lades om under 1930-talsrestaureringen eftersom att bottenbjälklaget var utsatt av rötskador. Plastmatta och trappstegen tillkom under 1960-talsrestaureringen. |

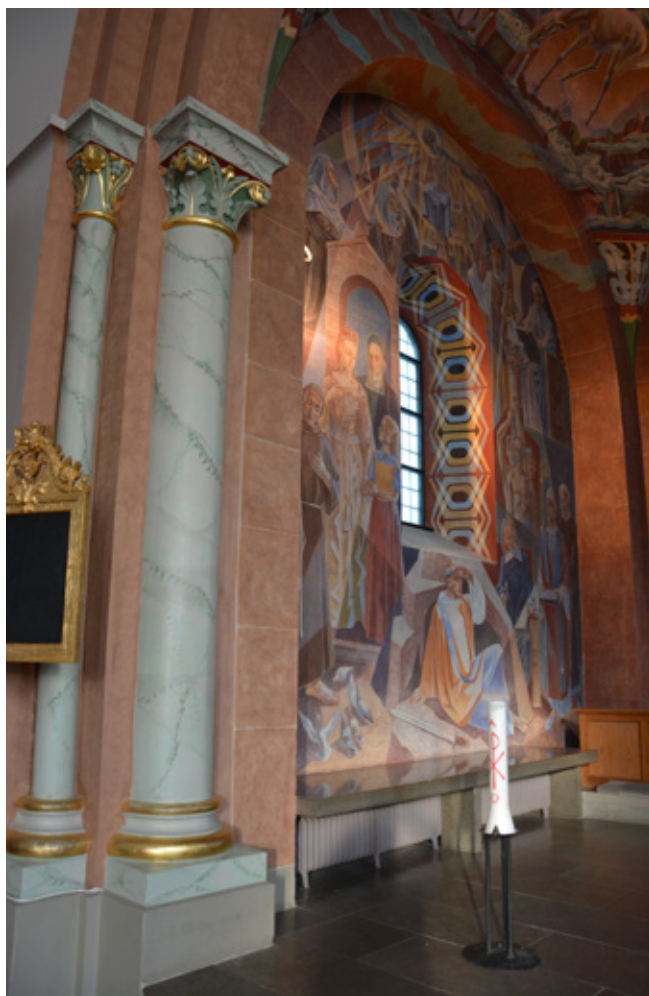
Marmorerade och förgyllda kolonner i triumfbågen samt del av kormålningen. Vlm-modkaEK-3399.

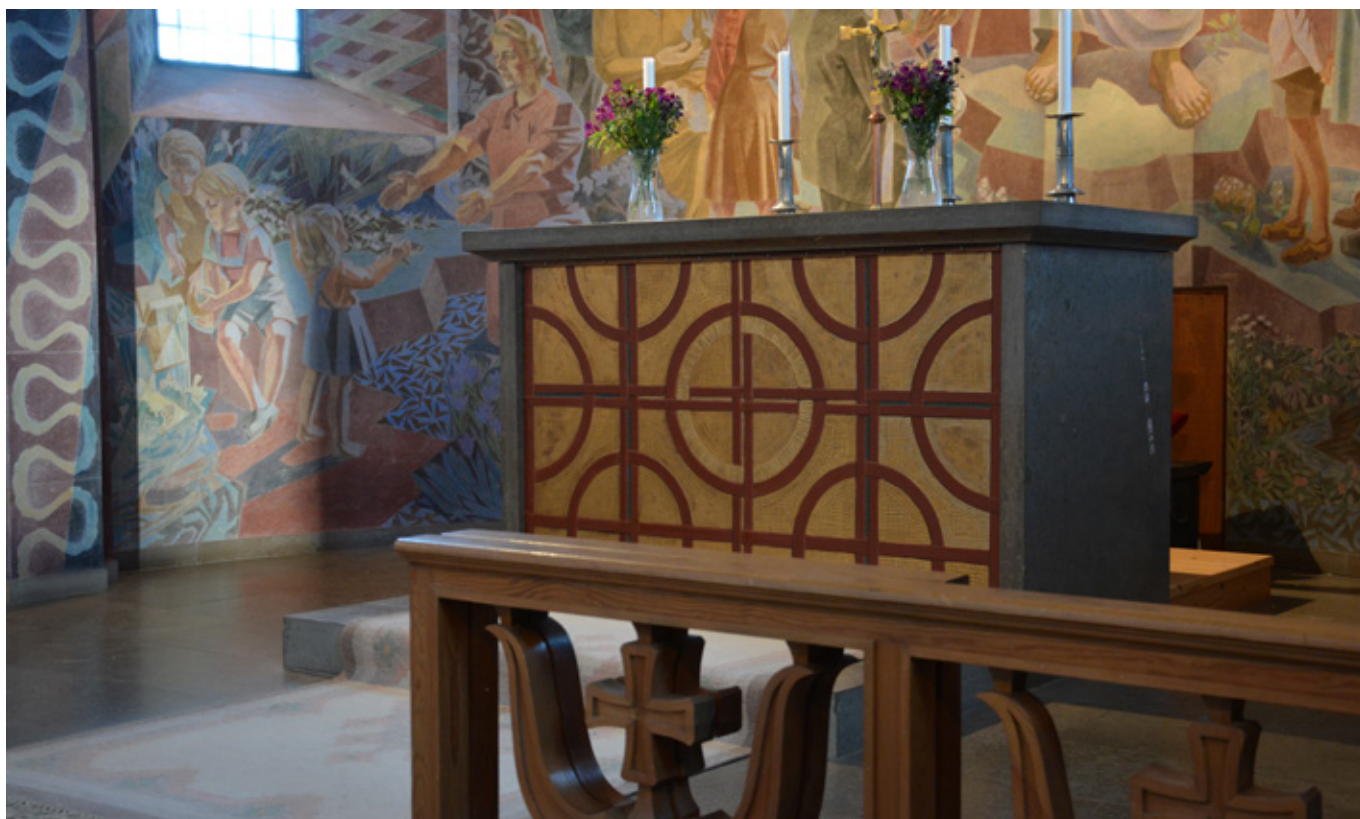
Altare i kalksten med dekor i rött och förgyllning samt altarräcke i förgrunden med motiv av "frälsningens horn". Vlm-modkaEK-3414.

| BYGGNADSDEL | MATERIAL, FÄRG, UTFÖRANDE | MOTIVERING |
|---|---|---|
| ALTARUPP-SÄTTNING | På en enstegsupphöjning i koret. Utförd i kalksten med röd och gulddekor på sidan ut mot långhuset. | Utförd på 1950-talet. |
| ALTARRÄCKE | Rakt och tvådelat altarräcke i trä. Indelad i tre fält på vardera sida om öppningen, varav en är heltäckt av en träskiva och två är dekorerade med "frälsningens horn". | Utförd på 1950-talet av modell-/träsnickaren Edvin Brask. |

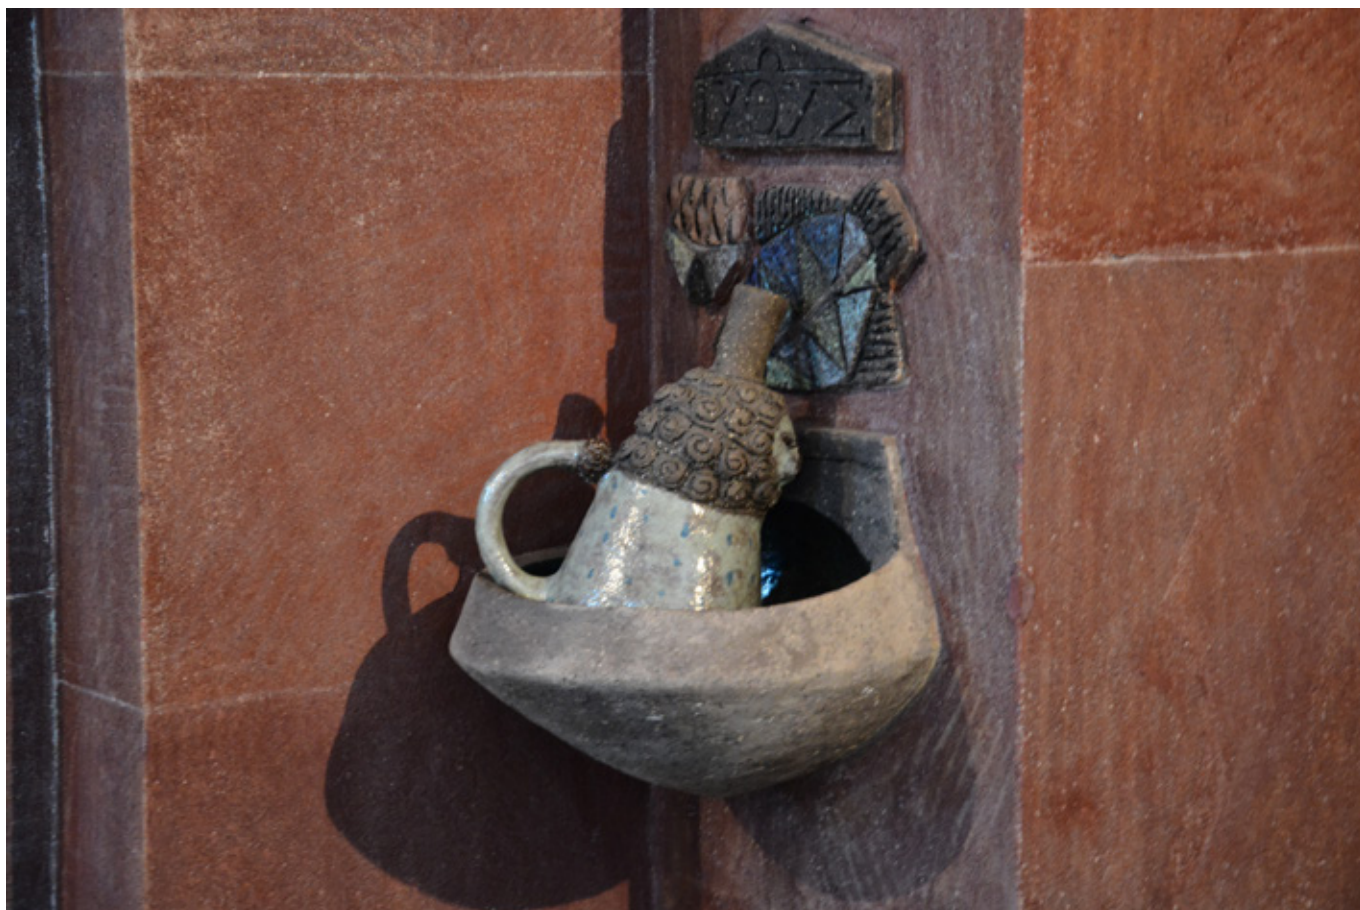
Piscina placerad i koret utförd i keramik. Vlm-modkaEK-3413.

| BYGGNADSDEL | MATERIAL, FÄRG, UTFÖRANDE | MOTIVERING |
|---|---|---|
| ÖVRIGT | Bänkar på korets högra respektive vänstra sida, innan altarringen, i kalksten. Piscina i keramik, placerad på väggen i koret. | Tillkom i samband med 1960-talsrestaureringen. Tillkom troligen i samband med Berges kormålning. |

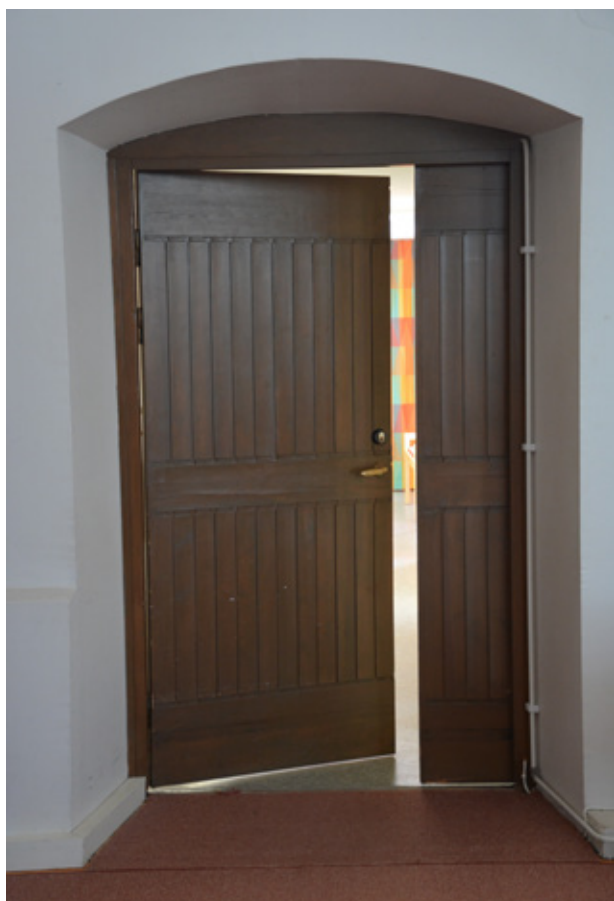
Fältindelad dörr till samlingsrum beläget till söder om kyrkorummet. Vlm-modkaEK-3437

| BYGGNADSDDEL | MATERIAL, FÄRG, UTFÖRANDE | MOTIVERING |
|---|--|---|
| DÖRRAR OCH PORTAR | Dörr med stickbågevalv på långhusets södra sida som leder till samlingsrum. Fältindelad, målad mörkbrun, mässingshandtag och lås. Karm och foder i mörkbrunmålade trä. Ingen tröskel. | Tillkom 1969. |

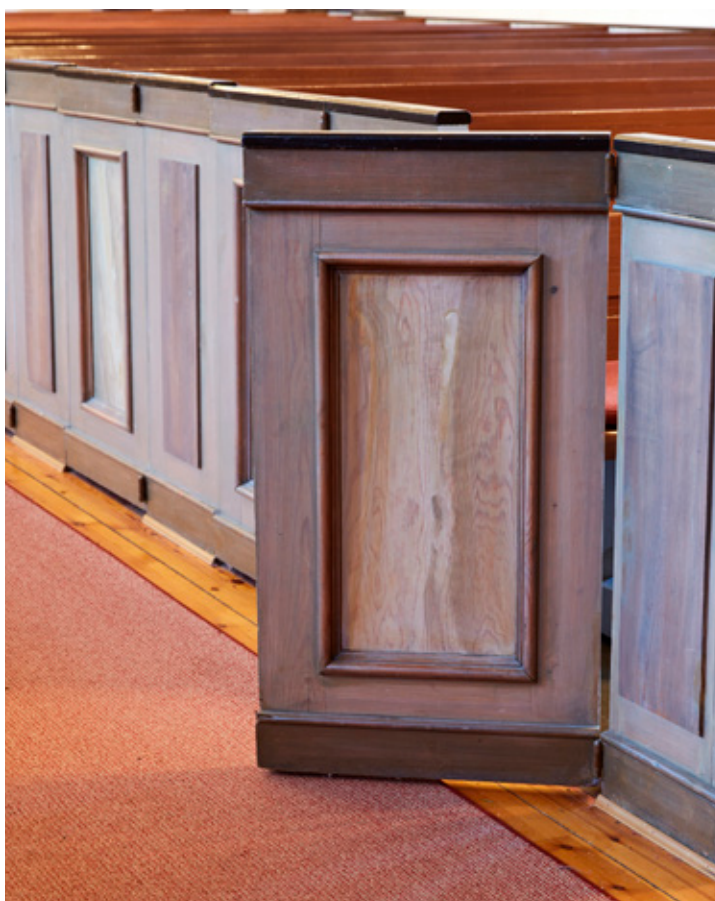
Marmorerad bänkinredning.

| BYGGNADSDEL | MATERIAL, FÄRG, UTFÖRANDE | MOTIVERING |
|---|---|---|
| BÄNKINREDNING | Två rader med tolv bänkar vardera. Sluten bänkinredning. Rödbruna ryggar, rödbruna vadderade dynor, grönbrun marmorering och "spegellister" på dörrarna. Tre speglar på vardera ryggstöd. Dörrar är ljusgrå på insidan. Längsmed väggen finns en panel i ljusgråmålat trä som täcker två element på vardera sida. Högst upp på denna en mörkbrunmålad list. | Den slutna bänkinredningen tillkom på 1930-talet, men målades i sitt nuvarande utseende på 1990-talet. |

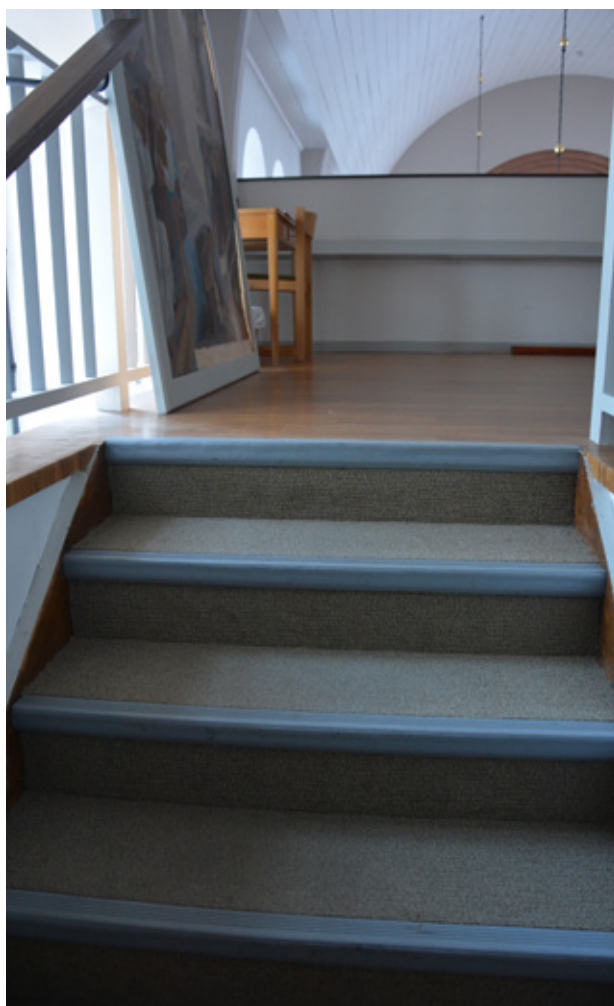
Trapp upp till västerläktaren. Vlm-modkaEK-3459.

Trappan som leder upp till den västra läktaren tillkom i samband med att läktaren byggdes på 1930-talet. Resten av läktarunderbygget tillkom vid samma tidsperiod men har under senare tid, 1998, förnyats. Trappens utseende är dock detsamma idag som det var vid dess tillkomsttid. Läktarbarriären har under 1990-talet lyfts och målats i likhet med bänkraderna. Orgelfasaden som ritades av Erik Fant 1945 är densamma även om det inre orgelverket byttes senast 1983.

| BYGGNADSDDEL | MATERIAL, FÄRG, UTFÖRANDE | MOTIVERING |
|---|---|---|
| GOLV | Trapp: Gråmelerad heltäckningsmatta och ljusblå halkskydd i trappsteg. | Exakt tillkomsttid inte bekräftad. Tros vara från 1930-talsrestaureringen. |

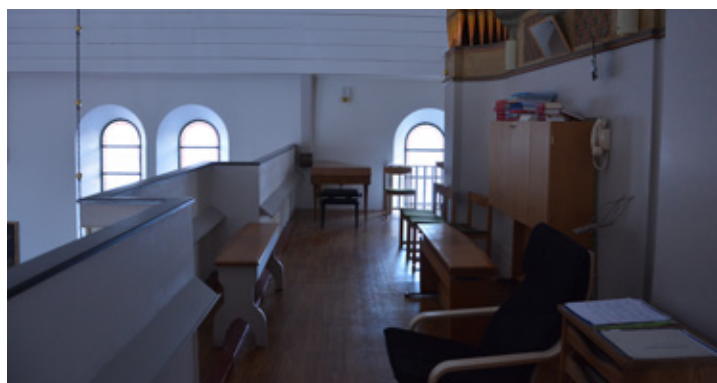
Västerläktaren med kyrkorummet till vänster i bild och orgel till höger. Vlm-modkaEK-3453.

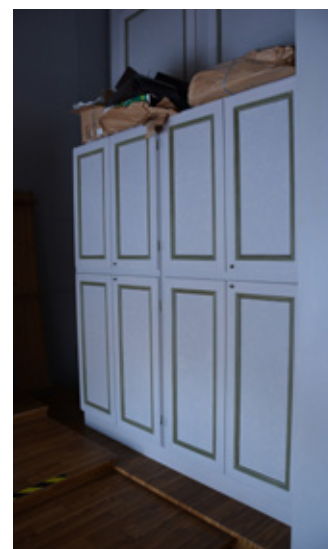
Skåpsinredning på västerläktaren. Vlm-modkaEK-3455

| BYGGNADSDDEL | MATERIAL, FÄRG, UTFÖRANDE | MOTIVERING |
|---|---|---|
| FAST INREDNING | Väggfasta skåp längs med orgelfasad. Dubbel-luckor som är vitmålade med spegelindelning i grönmålad profilerad ram. | Exakt tillkomsttid inte bekräftad. Tros vara från 1930-talsrestaureringen. |

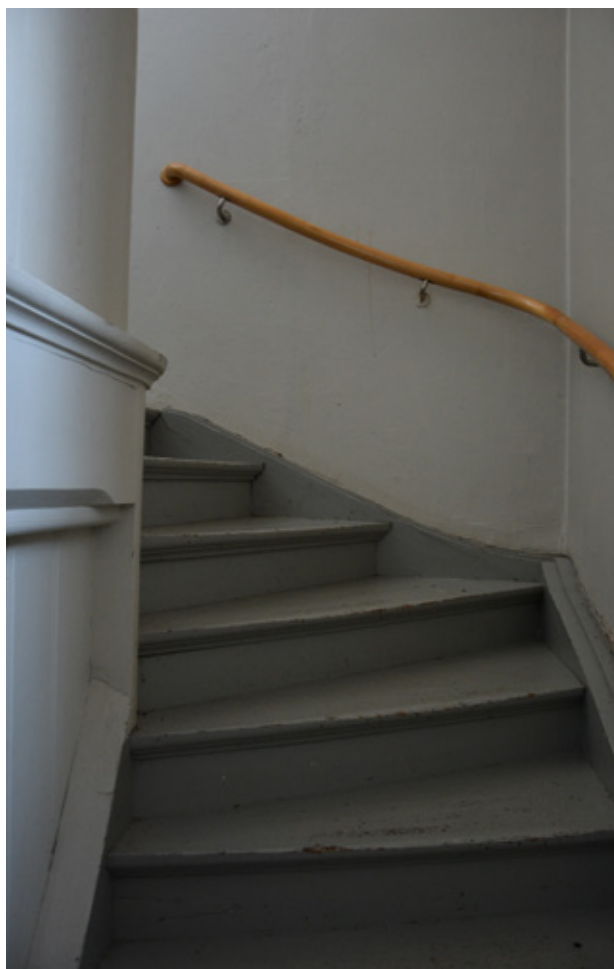
Trapp i norra korsarmen. Vlm-modkaEK-3489.

Norra läktaren i kyrkorummet nås via en trappa från ett förvaringsrum i norra korsarmen. Innan 1930-talsrestaureringen var detta platsen för en tidigare 12-stämmig orgel, som installerades i tornet 1901. Då fanns ingen dörr mellan detta utrymme och kyrkorummet, utan endast ett valv som ledde ut till den norra läktaren. Efter flytten av orgeln tillkom en dörr till läktaren och rummet används idag främst till förvaring. Mellan 1979–1980 togs en del av främre läktarbalkongen bort till fördel för den nya kororgeln.

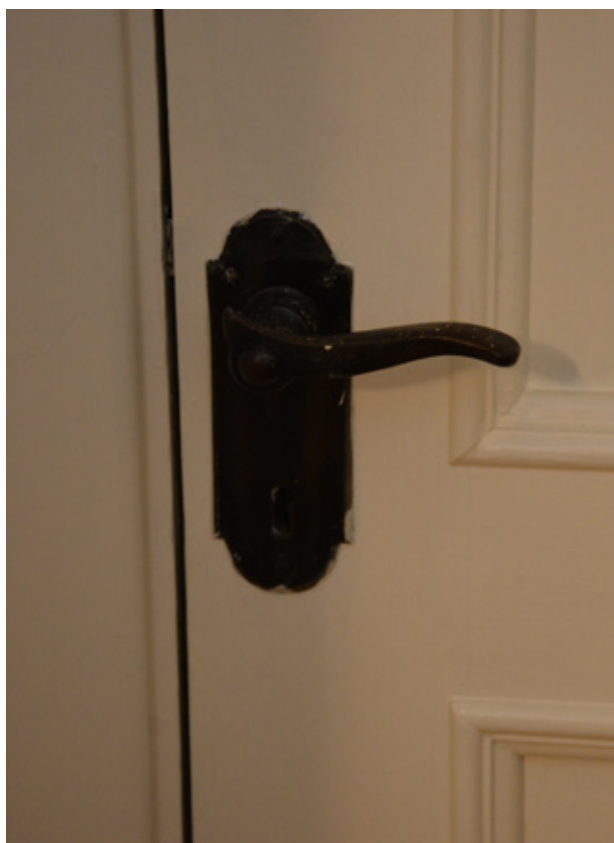
Dörrhandtag mellan trapp och förvaringsrum. Vlm-modkaEK-3498.

| BYGGNADSDDEL | MATERIAL, FÄRG, UTFÖRANDE | MOTIVERING |
|---|---|--|
| DÖRRAR OCH PORTAR | Dörr till trapp i vitmålat trä. Spegelindlad enkeldörr. Handtrycke med bricka i smitt järn. | Exakt tillkomsttid inte bekräftad. Tros vara från 1930-talsrestaureringen. |

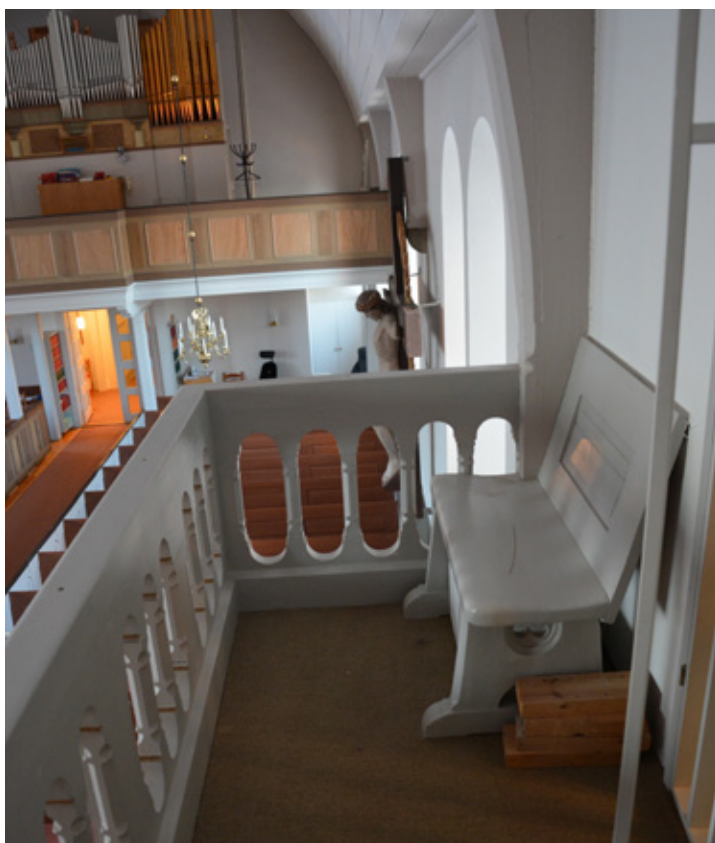
Den norra, numera avkortade, läktaren. Tidigare orgelläktare. Vlm-modkaEK-3497.
