Västmanlands läns museum
Kulturmiljö Rapport B
2006:B4

Godby 6:3, restaurering av magasin

- länsstyrelsens projekt för restaurering av överloppsbyggnader av enklare typ 2005

Antikvarisk kontroll

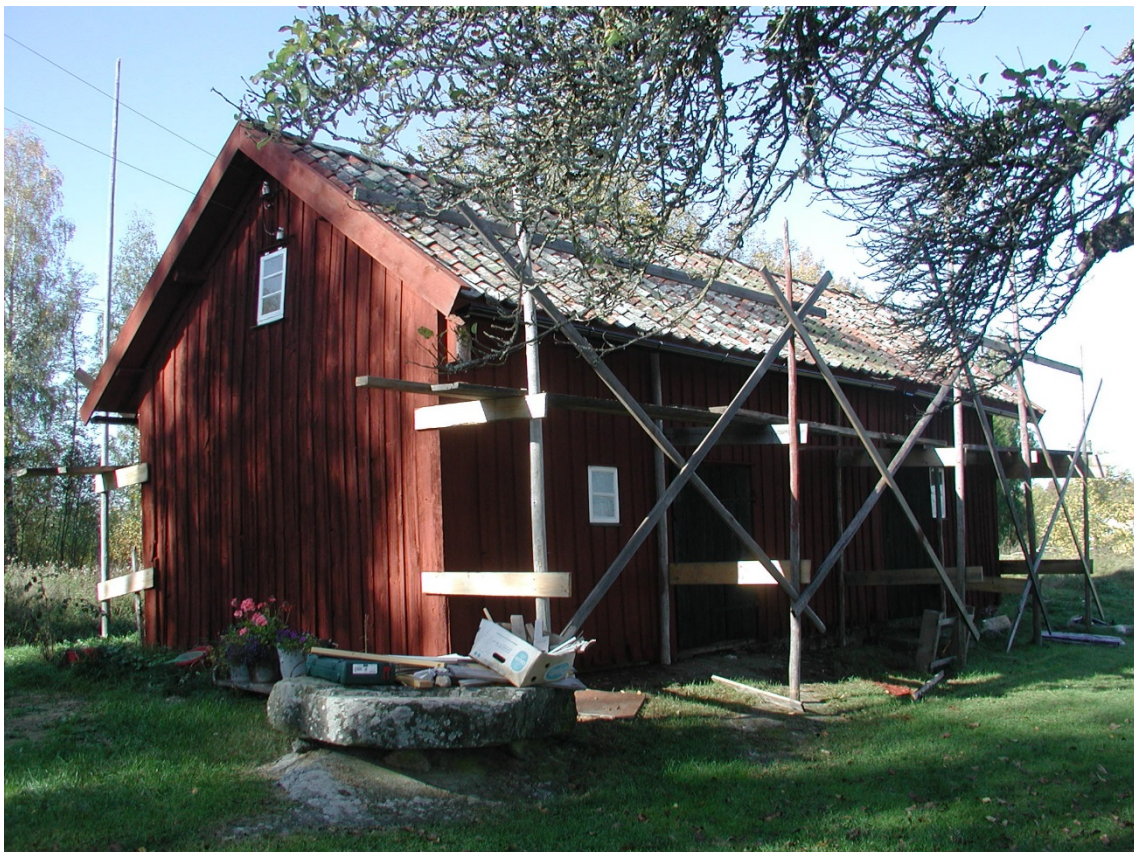
Omslagsfoto: Magasin och visthusbod vid slutbesiktningen 2005.
Foto: Anna Ahlberg, Västmanlands läns museum.

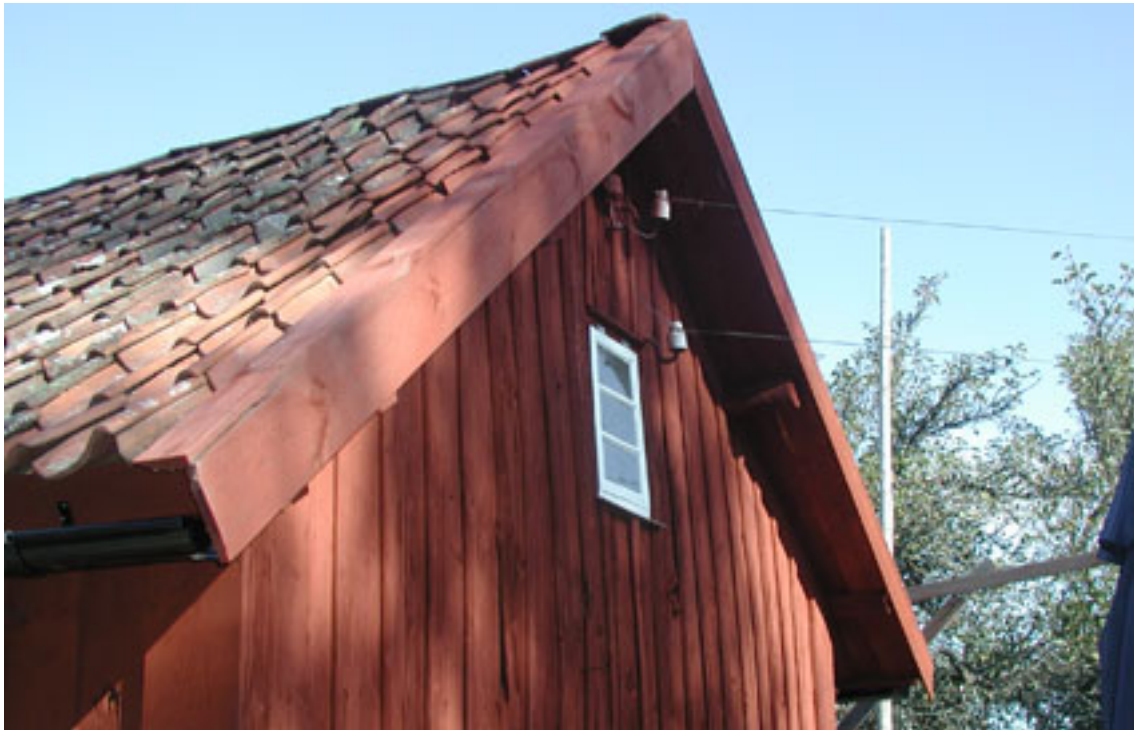
På gavel mot söder finns de gamla elledningarna kvar.

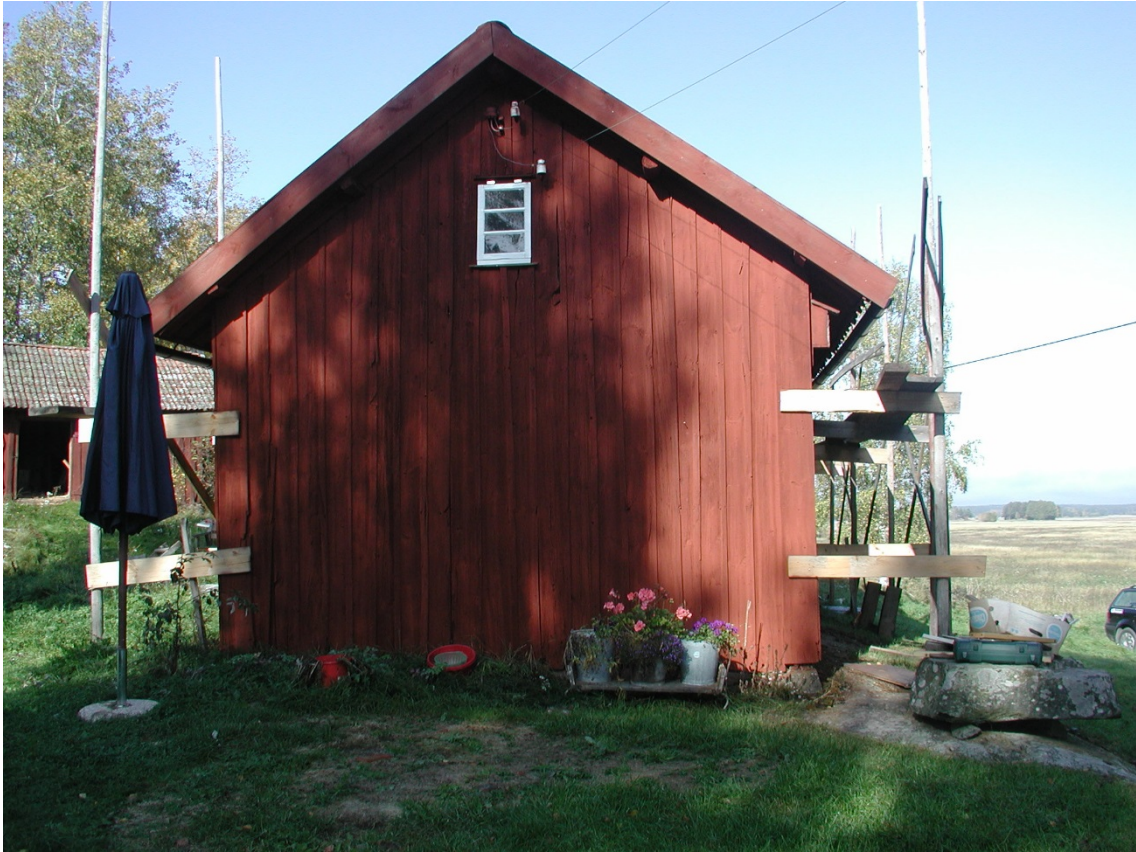
Gavel mot söder med nymålade vindskivor och panel.

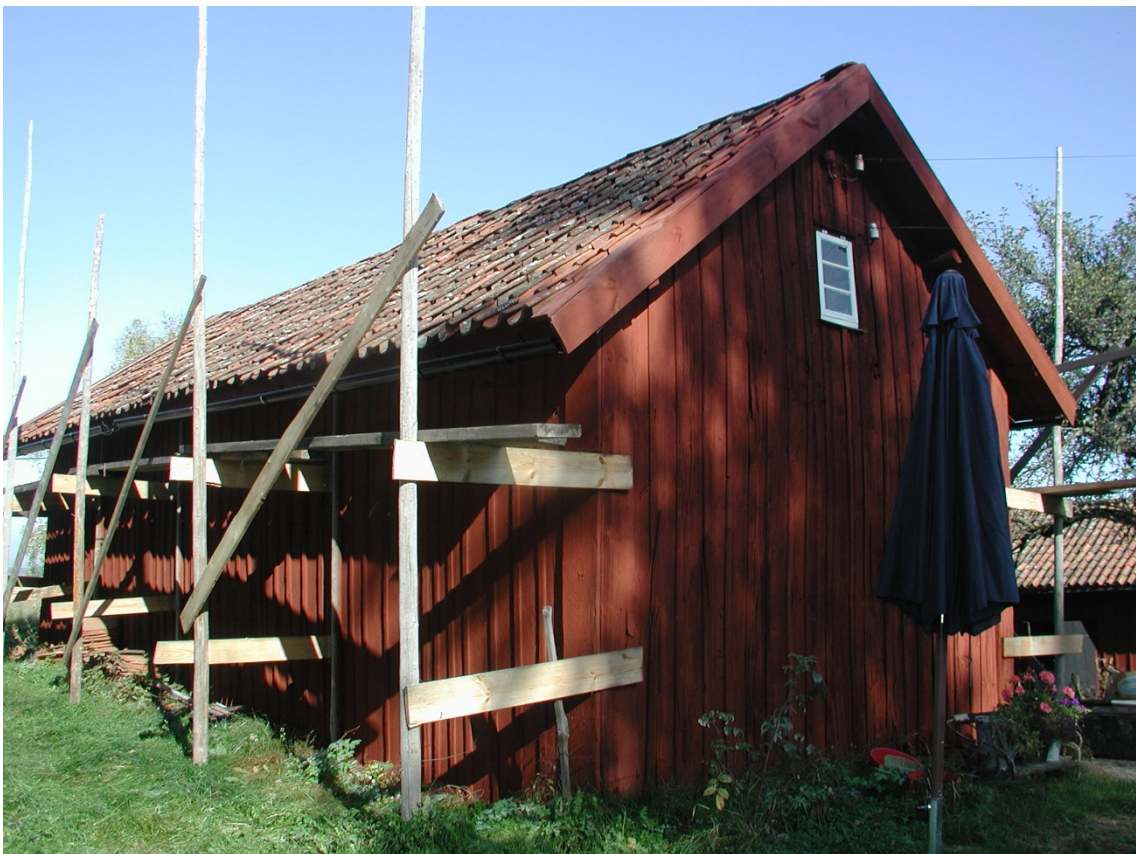
Byggnaden mot väster med det omlagda taket och nya hänggrännor.

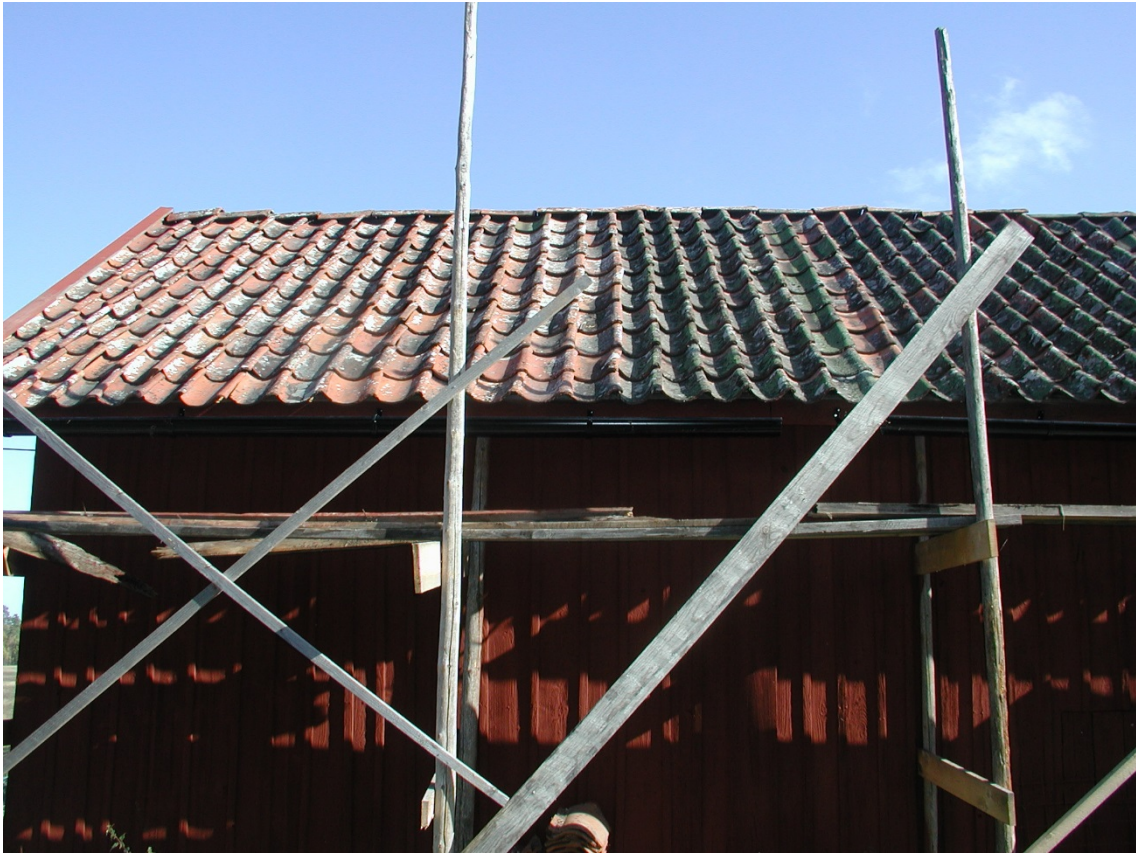
Äldre taktegel har använts vid omläggningen.

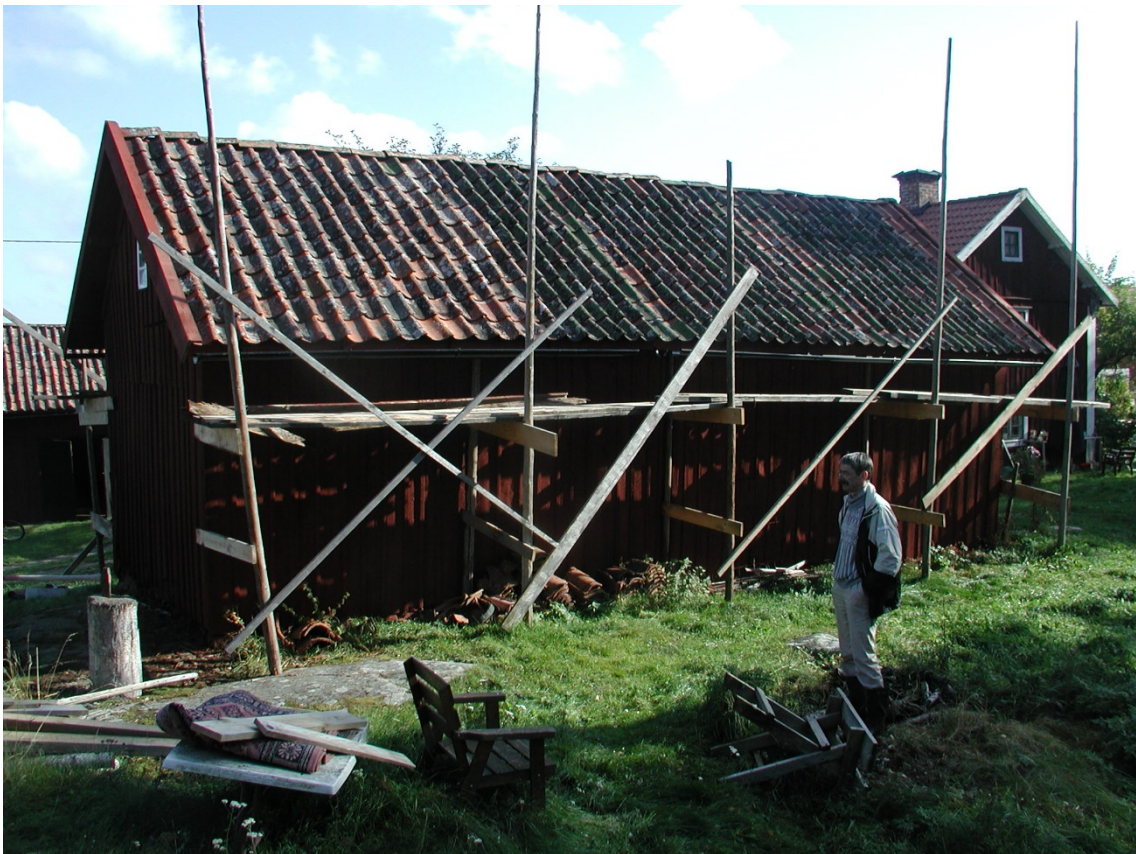
Nytt återanvänt tegel har lagts på det västra takfallet.

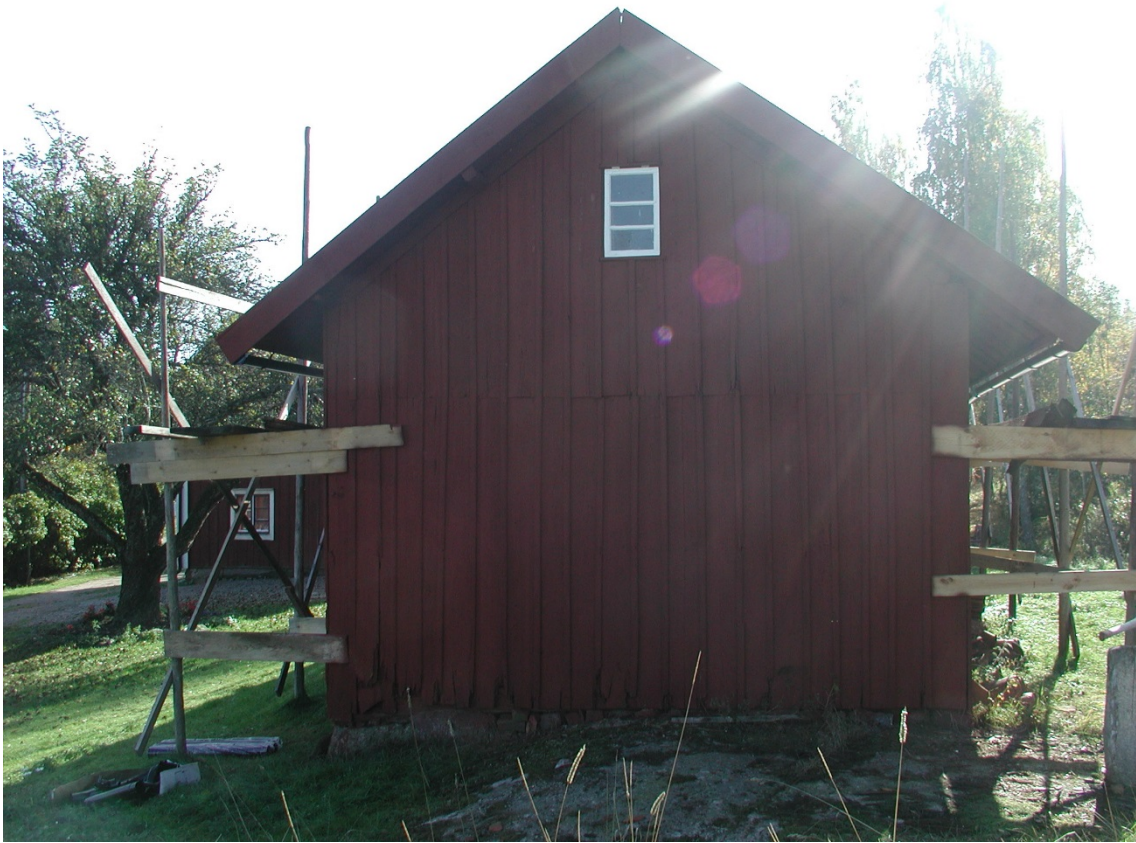
Norra gavel med rödfärgad panel och renoverat fönster.

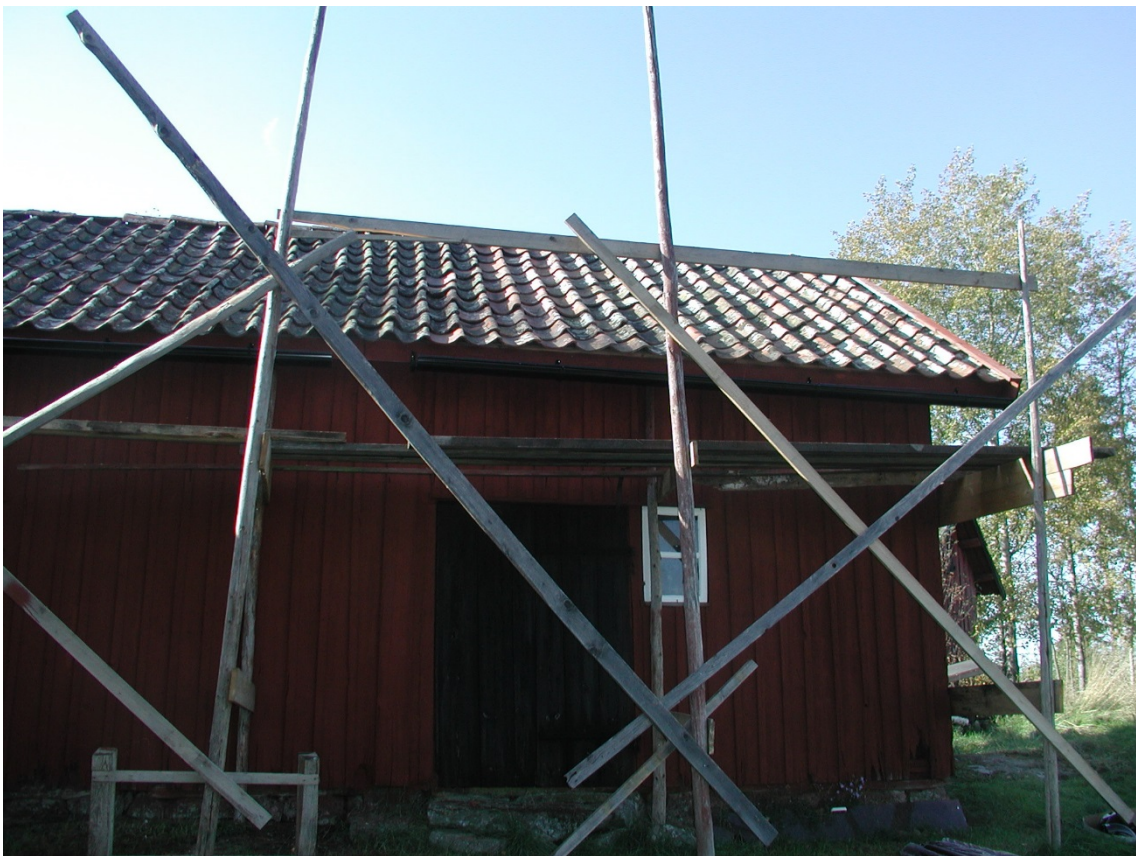
Nytt återanvänt tegel har även lagts på det östra takfallet.
