# Harakers hembygdsgård

## - Rödfärgning av bodlänga inom projektet Hus med historia

Antikvarisk medverkan

Harakers prästgård 1:2  
Harakers socken  
Västmanlands län

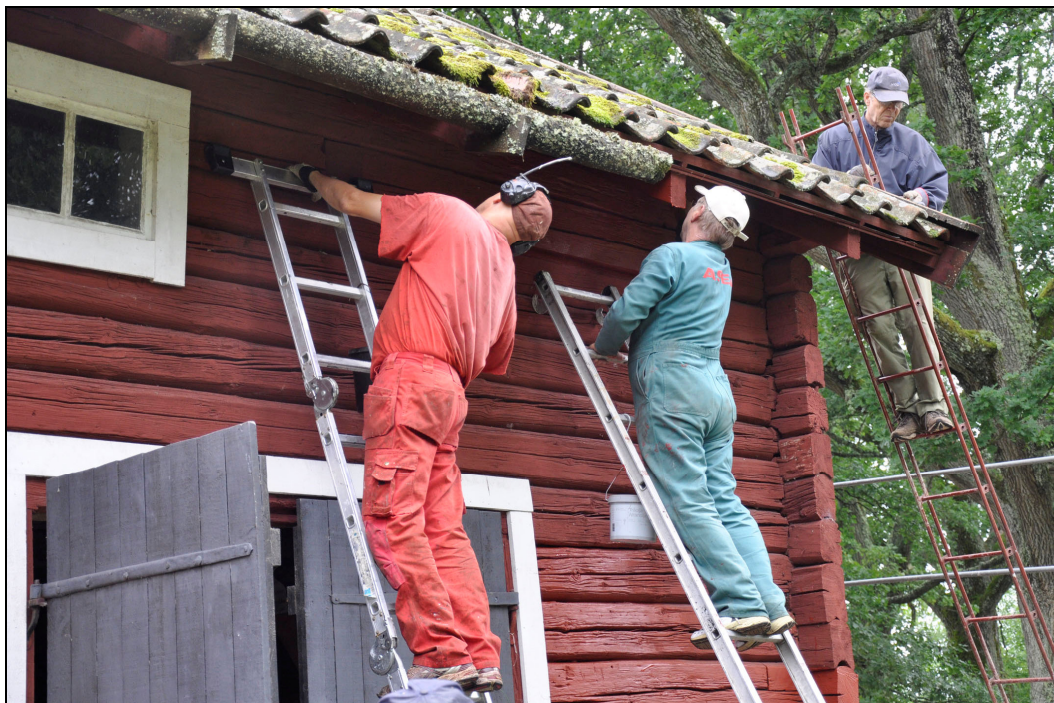
Omslagsfoto: Rödfärgning pågår. Foto: Vlm\_kmvLS-430 taget av Lisa Skanser, Västmanlands läns museum.

Bodens fasader borstades från löst sittande färg och avfärgades med inköpt äkta Falu rödfärg. Vid målningsarbetena inköptes även färg till fönster, vindskivor, dörrar och luckor. Dörrarna målades i Teknos husfärg ”Ranch” vilket är en alkydoljefärg med linolja. Fönster, vindskivor och dörrfoder målades med Teknos ”Tranemo Äkta Linoljefärg” innehållande kokt linolja och zinkvitt pigment. Samtliga arbeten genomfördes i egen regi av föreningens medlemmar.

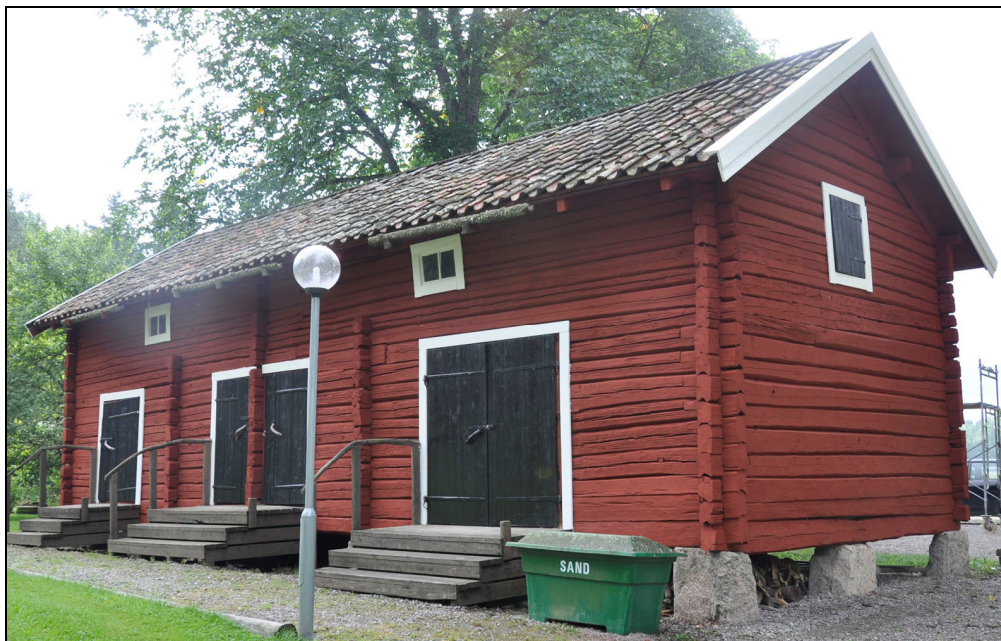
Boden är uppförd i timmer i en och en halv våning med fyra separata bodar i bottenvåningen. På fasaden finns en dubbeldörr och tre enkeldörrar, svartmålade. På norra och södra fasaden finns mindre spröjsade fönster. Fönsterfoder, dörrromfattningar och vindskivor är vitmålade. Byggnaden vilar på plintar av huggen natursten. Taket är belagt med enkupigt lertegel. Över dörrarna är hängrännor av urholkad gran upphängda. Fasaderna är rödfärgade. Avfärgning av fasaderna samt övriga målningsarbeten gjordes senast i samband med att byggnaden flyttats och nyuppförts. Den vita färgen på fönsterfodren, dörrromfattningarna och vindskivorna samt hängrännorna är ett tillägg som hembygdsföreningen gjort i samband med byggnadens flytt. Fotografier tagna vid byggnadsinventeringen 1977 visar att vindskivor och foder hade samma kulör som fasadfärgen, dvs rödfärgade, och att endast fönstrens bågar var ljusst målade. Traditionellt sett var det bostadshuset som målades i rött med vita snickerier medan ekonomibygnaderna endast var rödfärgade.

*Bodlängan på Harakers prästgård fotograferad 18 augusti 2010. Foto: Vlm\_kmvLS-434.*

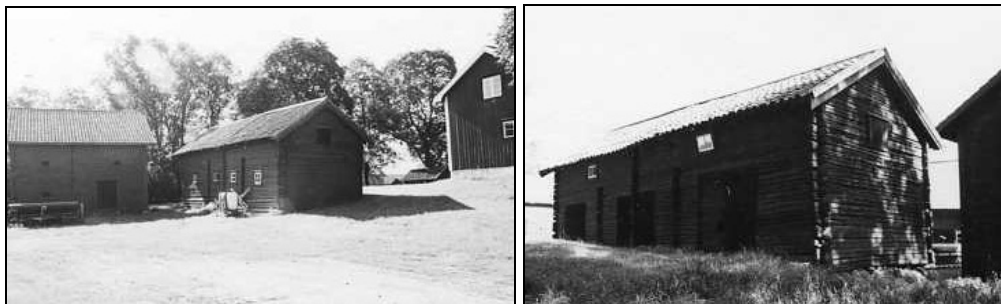
*Bodlängan på Ulfsta gård fotograferad 23 augusti 1977. Foto: A.C. Roos.*

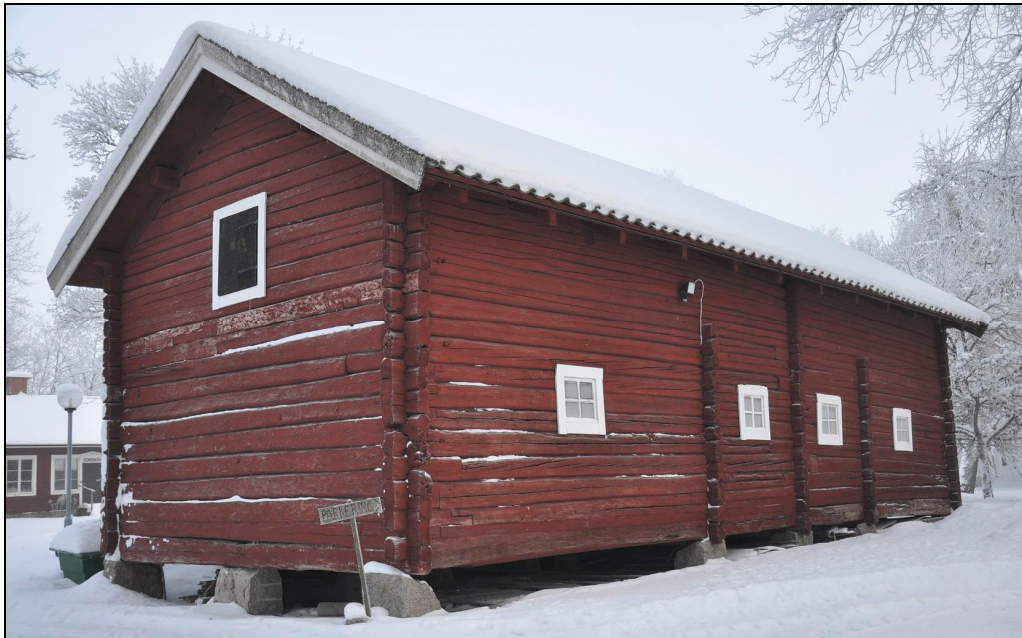
Boden var vid besiktningstillfället i gott skick och inte i behov av några akuta renoveringsåtgärder. Rödfärgen på timret hade flagnat och fasaderna var i behov av rödfärgning.

*Bod före ommålning. Foto från Västmanlands läns museums besiktning 14 januari 2010.*

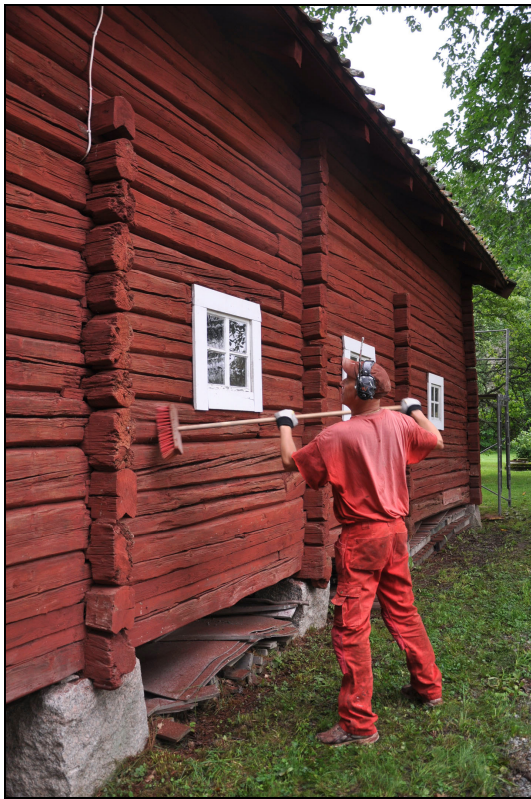
*Löst sittande färg borstas bort. Foto: Vlm\_kmvLS-426.*

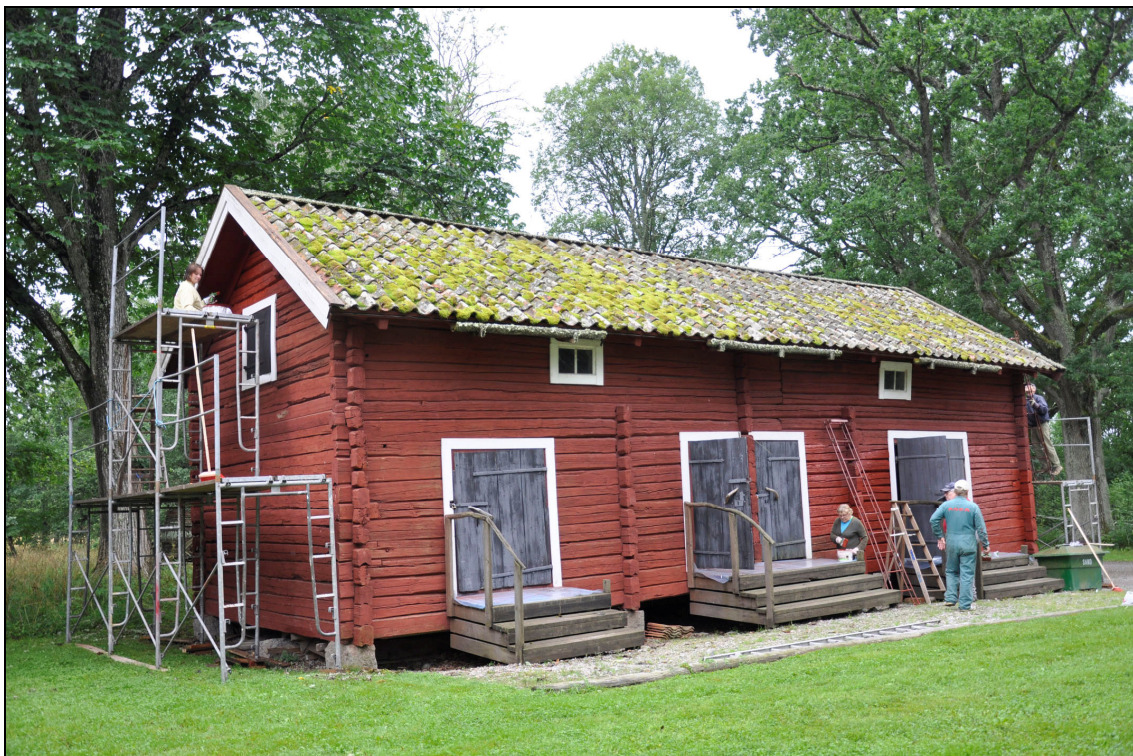
*Rödfärgning. Foto: Vlm\_kmvLS-429.*

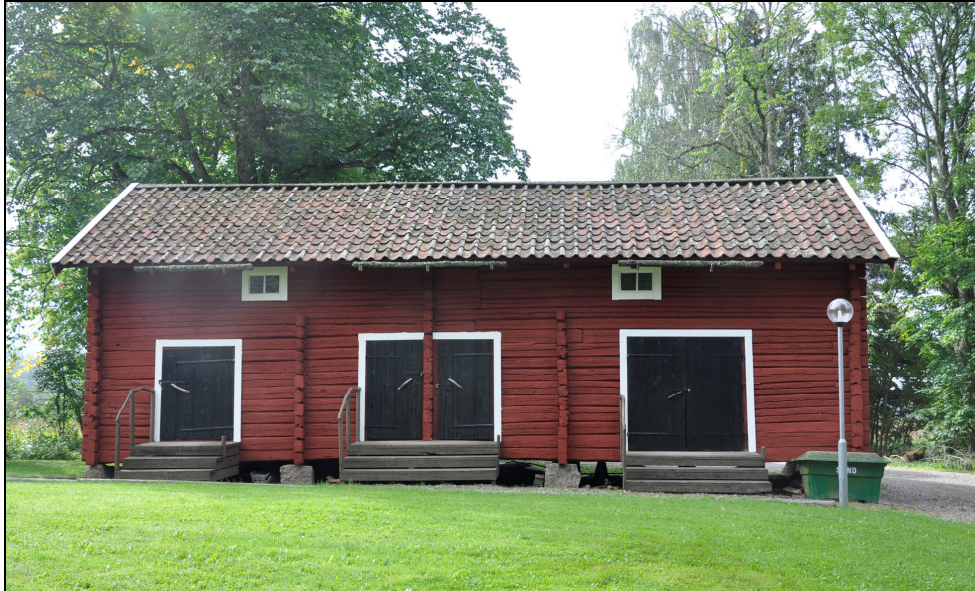
*Bod efter ommålning. Foto: Vlm\_kmvLS-433.*

Målningsarbetena på Harakers hembygdsförenings bodlänga har skett enligt länsstyrelsens beslut och godkänns ur antikvarisk synvinkel.

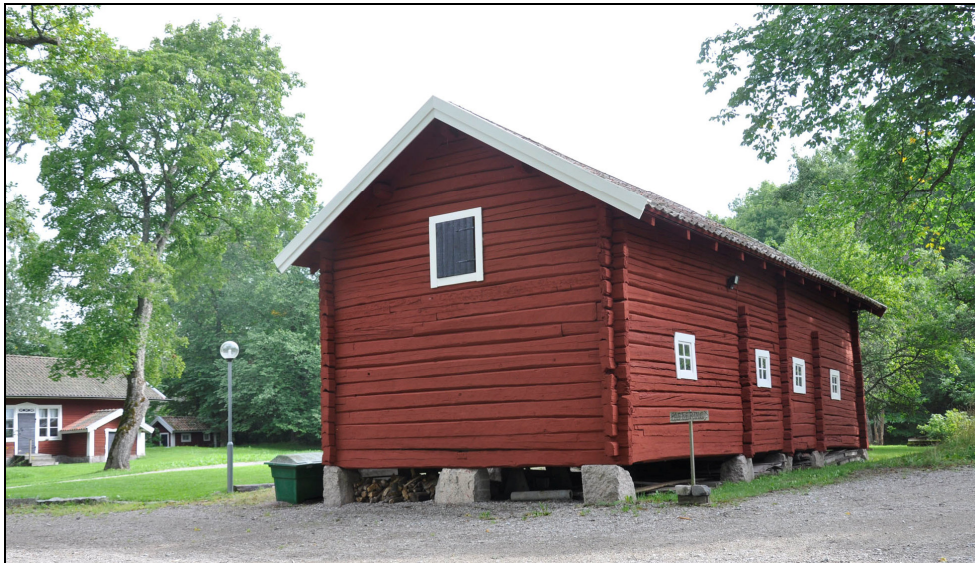
*Bod efter ommålning. Foto: Vlm\_kmvLS-435.*
