Västmanlands läns museum
Kulturmiljö Rapport B
2011:B9

Hallstahammars Folkets hus och park

Kulturhistorisk utredning och dokumentation

Västtuna 1:319
Hallstahammars socken
Västmanlands län

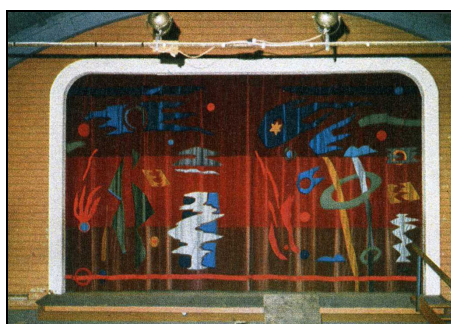
2. Ridå med applikationer från Hallstahammar. Bild ur tidskriften Synpunkt.

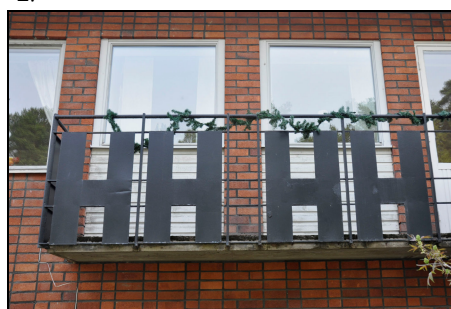
4. Dekorativ balkongfront med HH som i Hallstahammar. Foto: Vlm_kmvMM-446 av Maria Mellgren Västmanlands läns museum.

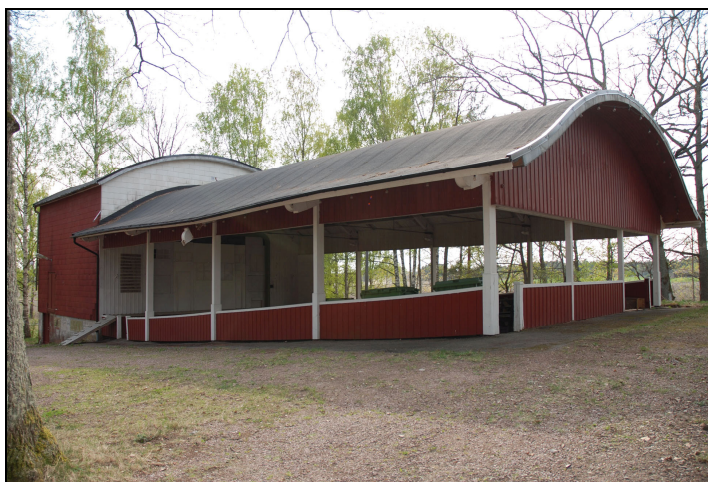
Utomhusteater i Kolbäck. Foto: Vlm_kmvLS-1344 av Lisa Skanser Västmanlands läns museum.

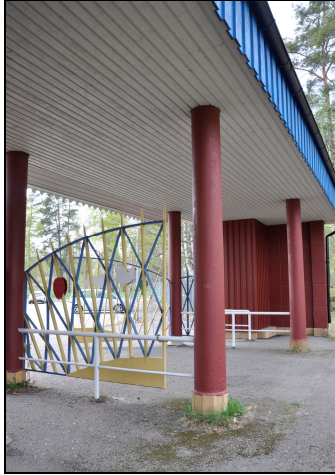
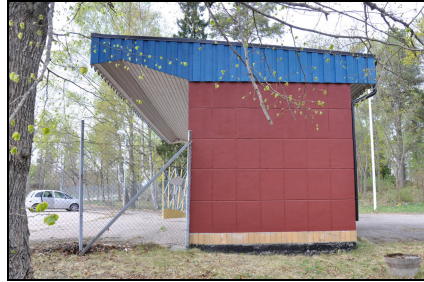
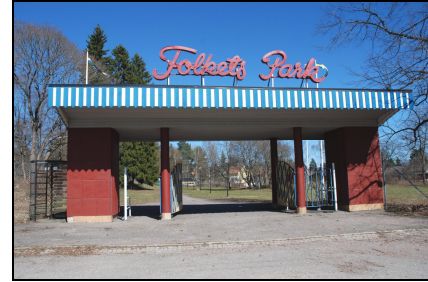
Entré

| Stomme: | Betong |
| Fasadmaterial: | Betong, träpanel, klinker |
| Grindar: | Järngrindar i dekorativt smide, utsmyckning av fåglar, moln och balloger i klippt plåt. Grinden är målad i gult, blått och vitt. Vändkors i svart järn. |
| Övrigt: | Skylt med text <i>Folkets Park</i> över entrén. Neonrör borttagna. |

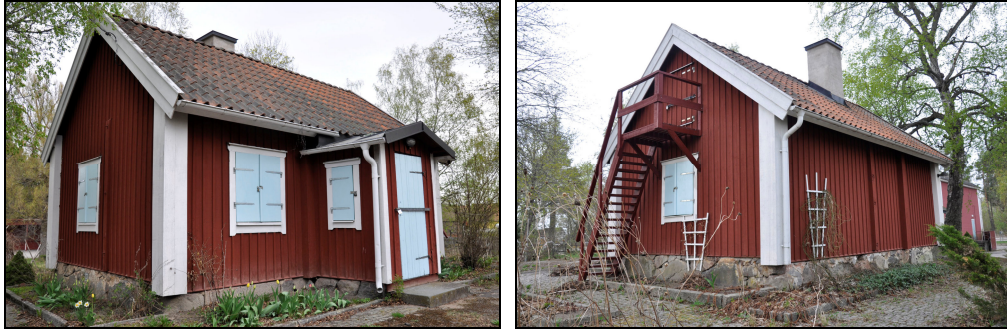
Soldattorp

| Stomme: | Liggtimmer med utknutar |
| Grund: | Huggen sten |
| Fasadmaterial: | Locklistpanel |
| Taktyp och taktäckning: | Sadeltak med enkupigt lertegel, vitmålade vindskivor, falsad bandplåt på farstutak |
| Övriga utvändiga detaljer: | Putsad skorsten Entré genom utbyggd farstu Äldre smidesgångjärn på dörren Panel, vindskivor och knutbrädor av modernt virke Vita hängrännor och stuprör Utvändig vindstrappa |

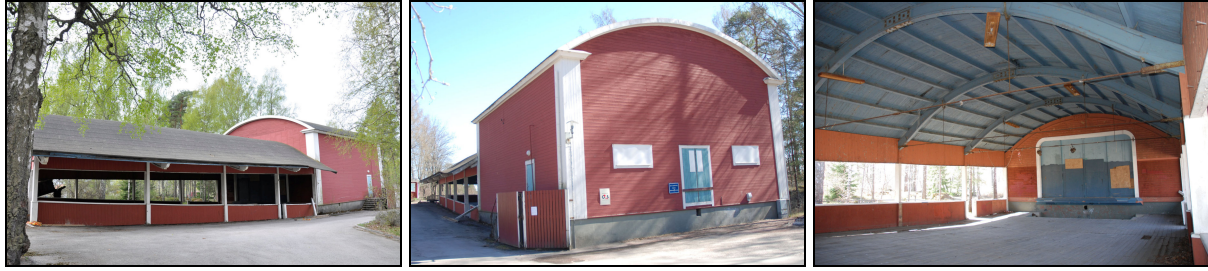
Utomhusteater

| Stomme: | Stolpverk, limträbalkar, s.k. Törebodakonstruktion med vingar. |
| Taktyp och taktäckning: | Välvt tak, tjärpapp |
| Övriga utvändiga detaljer: | Ljusslinga för glödlampor finns under östra takutsprånget Två cementtrappor med enkelt smidesräcke finns på vardera sida om scenhuset. |
| Interiör beskrivning: | Orkesterdike Bevarad belysningsarmatur Bland annat finns herr- och damloge |

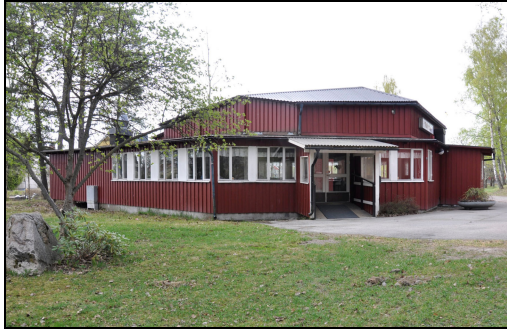
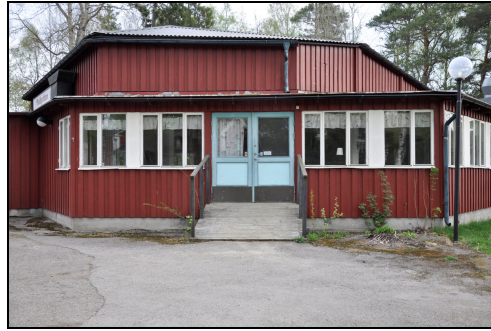
Polketten

| Datering: | 1922 Flyttad 1958 Ombyggd och tillbyggd i etapper under 1900-talets senare hälft. Senaste utbyggnaden med förråd gjordes 1999. |
| Stomme: | Stolpverk och regelkonstruktion |
| Grund: | Gjuten del under dansbanan. Plintar under östra delen |
| Taktyp och taktäckning: | Asymmetriskt, svart trapetskorrugerad plåt på övre del. Tjärpapp på nedre del. |

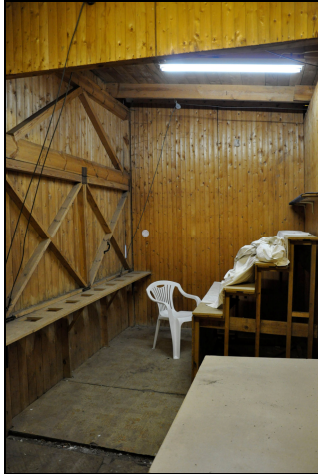
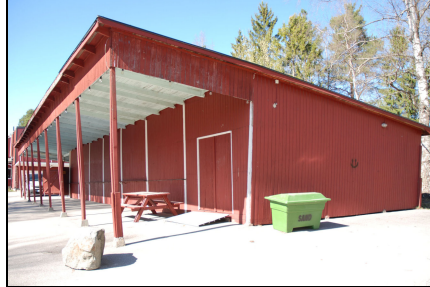
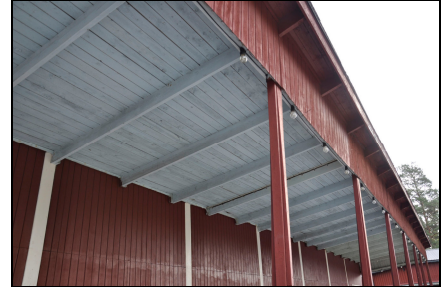
Tombola

| Stomme: | Stolpverk, stolpar avsmalnande nedåt bär upp utskjutande del av taket på södra sidan. |
| Taktyp och taktäckning: | Pulpettak, sinuskorrugerad plåt, tjärpapp. Trapetskorrugerad plåt på tillbyggt skjul. |
| Övriga utvändiga detaljer: | Öppningsbara luckor längs med hela söderfasaden. Ljusslinga med klara glödlampor finns längs med takfoten runt om byggnaden, även på dess baksida. |
| Interiör beskrivning: | Välbevarad inredning interiört i de olika tombolastånden. Skjutbana i byggnadens östra del. |

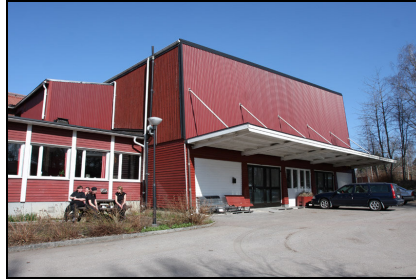
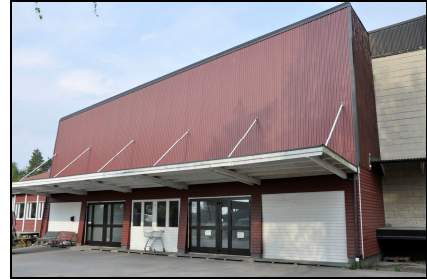
Folkets hus Forum

| Ombyggnation: | 1983 fasadändringar av entrépartiet mot parken. Fasadmaterial byttes till viss del ut och dörrpartier sattes igen. |
| Stomme: | Scenhus: lättbetong med betongbjälklag. Danssalong: träkonstruktion |
| Fasadmaterial: | Fasadhörn nordöst – ädelputs. Fogarna mellan lättbetongblocken är strukna. Stående falsad träpanel mot norr och söder på övre delen av fasaden. Korrugerad plåt mot öster på övre delen av fasaden. Nedre del av fasaden är täckt med fjällpanel. |
| Taktyp och taktäckning: | Asymmetriskt tak. Över norra delen är taket belagd med svart korrugerad och bandtäckt plåt, inget gavelsprång. Pulpetak med fall sidledes över södra delen. Skärmtak över entré till parkhallen och över lastbryggan. |

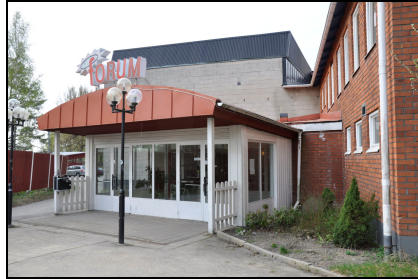
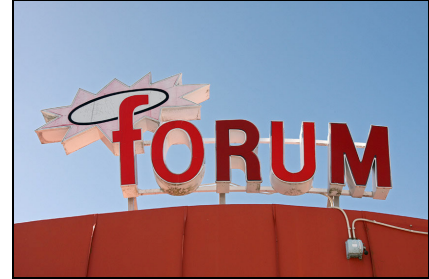
Folkets hus, entréparti i norr

| Datering: | Tillbyggd 1985 |
| Fasadmaterial: | Glasat entréparti. Lockpanel, sågat virke |
| Taktyp och taktäckning: | Välvt tak. Rödmålad plåt |
| Övrigt: | Byggt efter att en olycka inträffat vid entrén mot Parkgatan |

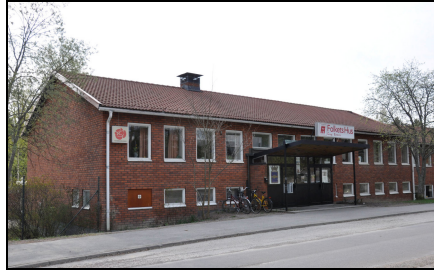
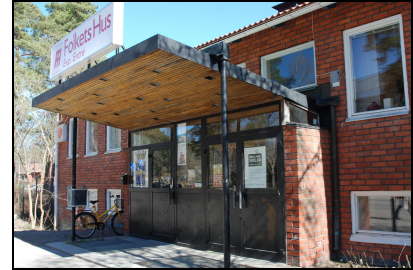
Folkets hus

| Stomme: | Lättbetong, betongbjälklag |
| Fasadmaterial: | Fasadtegel, löpförband med en 1/2-stens förskjutning |
| Taktyp och taktäckning: | Sadeltak, tvåkupigt betongtegel, vindskivor röd plåt. |
| Övriga utvändiga detaljer: | Skärmtak över entré inklädd med smal spontad träpanel, lackad. Inbyggd belysning asymmetriskt placerade. Taket bärs upp av runda svartmålade järnstolpar. Skylt över entré med text Folkets Hus. |

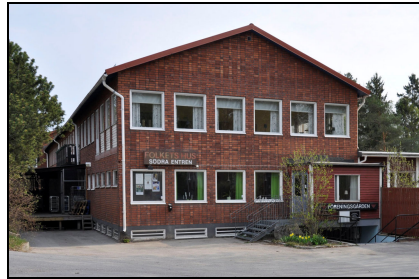
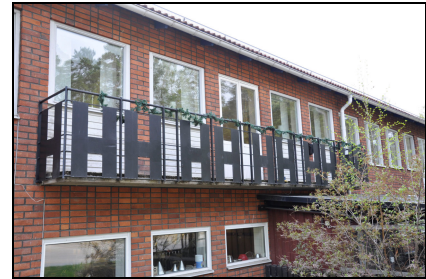
Folkets hus

| Ombyggnation: | Byggnaden har genomgått flera ombyggnationer efter uppförandet. Mellan 1959 och 1977 förlängdes den söderut och år 2003 utfördes fasadändringar på västra fasaden i samband med att lastkajen tillkom. |
| Stomme: | Lättbetong med betongbjälklag |
| Fasadmaterial: | Fasadtegel i mönstermurning. Partier av fjällpanel under en del fönster. Utbyggnad på södra gaveln har fasader av fjällpanel panel. |
| Taktyp och taktäckning: | Sadeltak med tvåkupigt betongtegel. Vindskivor av röd plåt. |

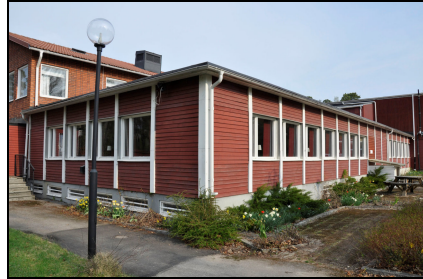
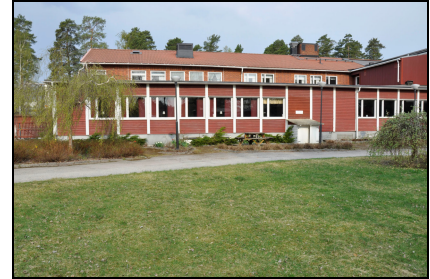
Folkets hus

| Stomme: | Betongelement |

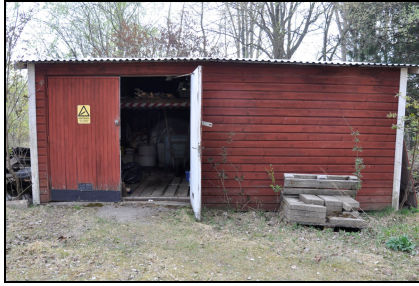
| Historisk funktion: | Garage |
| Nuvarande funktion: | Förråd |

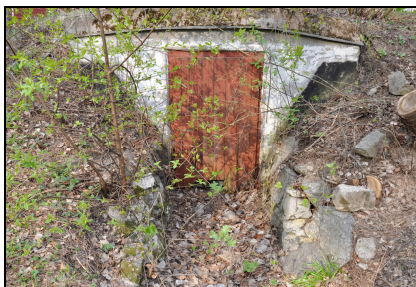
| Historisk funktion: | Jordkällare |
| Nuvarande funktion: | Jordkällare |

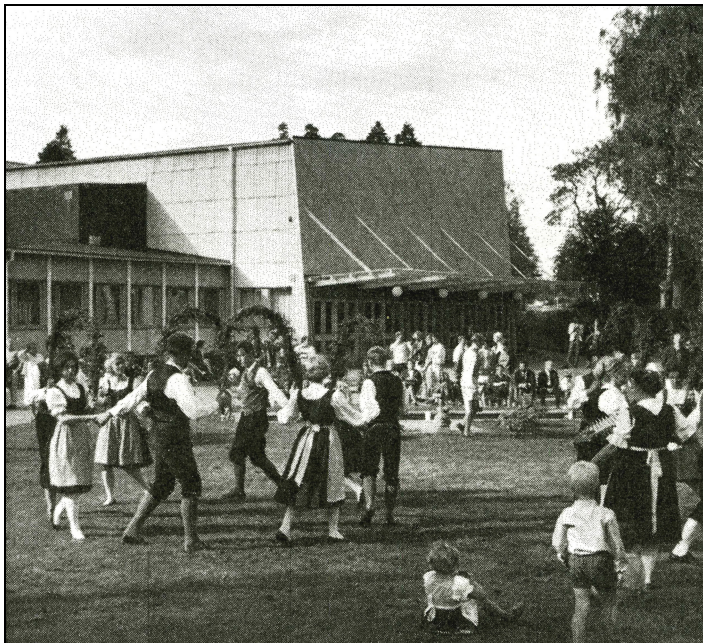
Folkdans i Folkets park. Bilden är hämtad ur Hallstahammar, en hembygdsbok. På bilden syns parkhallens och entréns ursprungliga utformning.

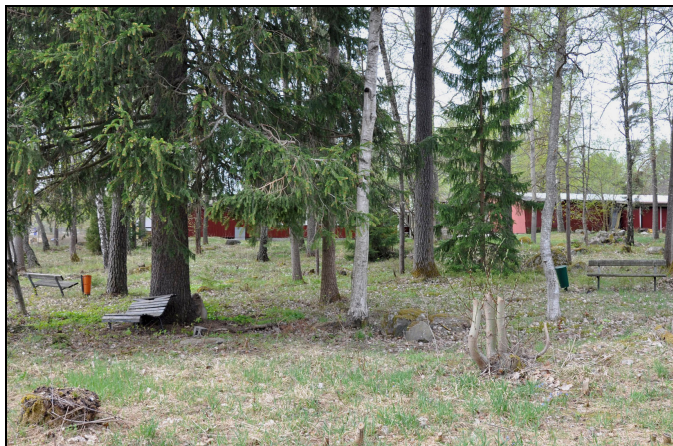
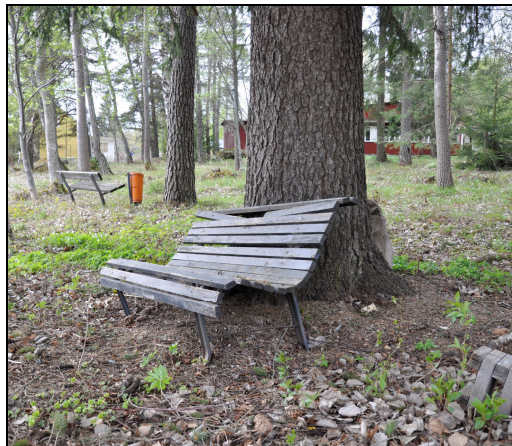
I nordöstra delen av området finns bevarad naturmark med en anlagd stig i en slinga. Utmed slingan finns flera parkbänkar, papperskorgar och belysningsarmaturer. Foton från vänster: Vlm_kmvMM-556 och Vlm_kmvMM-557 av Maria Mellgren, Västmanlands läns museum.

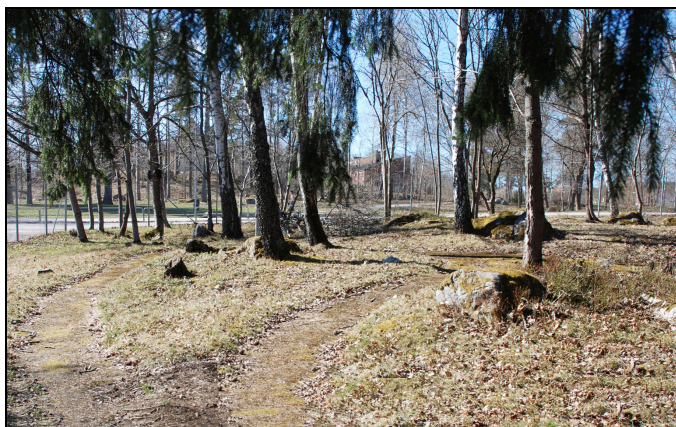
Asfalterade stigar i sydvästra delen av parken. Foto: Vlm_kmvLS-1339 av Lisa Skanser, Västmanlands läns museum.

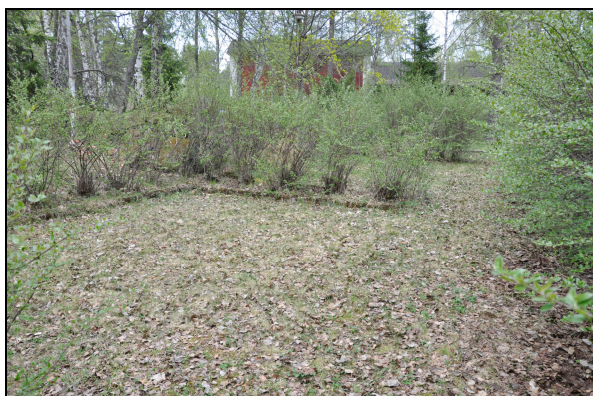
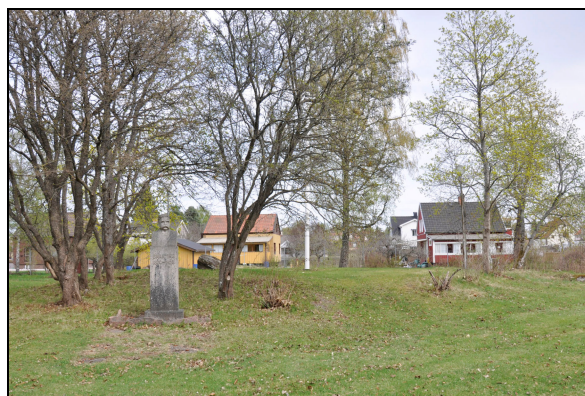
I södra delen finns planterade bersåer och en anlagd gräsbevuxen förhöjning vilken utgjort utomhusscen. I anslutning till denna scen finns en byst av Hjalmar Branting. Foton från vänster: Vlm_kmvMM-636 och Vlm_kmvMM-625 av Maria Mellgren, Västmanlands läns museum.

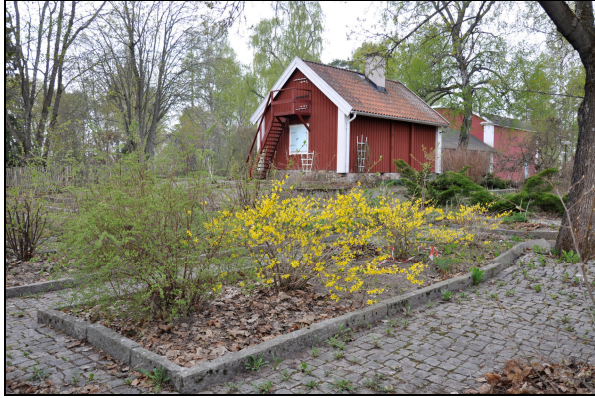
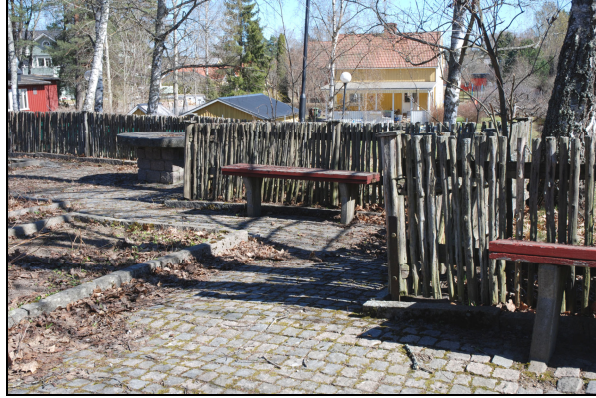
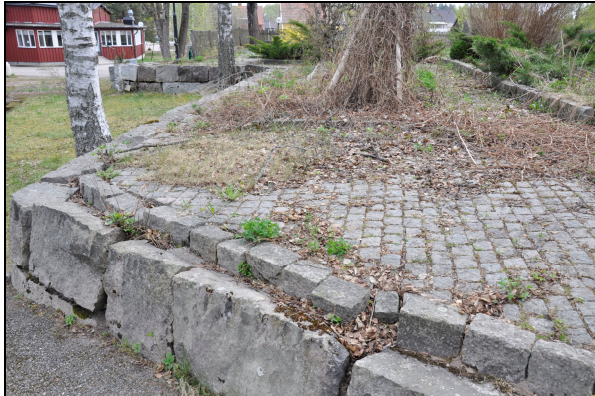
Omkring torpet finns en liten botanisk trädgård med planteringsrutor och sittplatser. Stödmurar finns norr om torpet. Foton ovan från vänster: Vlm_kmvMM-521 och Vlm_kmvMM-558 av Maria Mellgren, Västmanlands läns museum. Foto till vänster: Vlm_kmvLS-1278 av Lisa Skanser, Västmanlands läns museum.

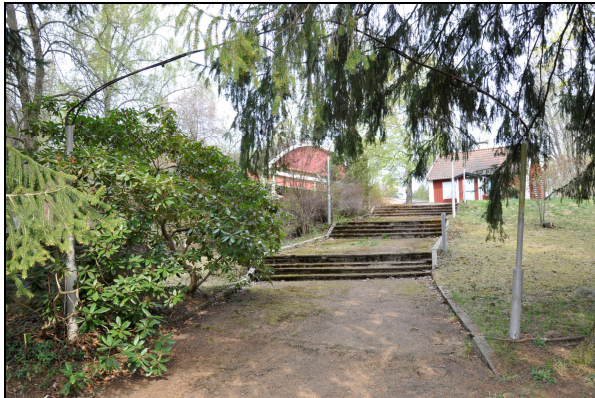
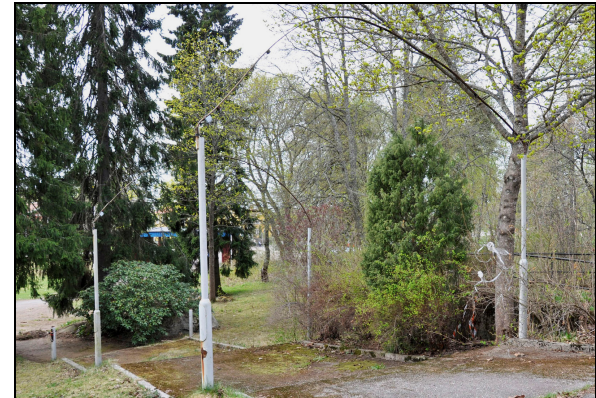
Trapporna upp mot teatern byggdes 1951. Längs med trapporna finns fyra bågar för ljusslingor med glödlampor. Foton från vänster: Vlm_kmvMM-572 och Vlm_kmvMM-571 av Maria Mellgren, Västmanlands läns museum.

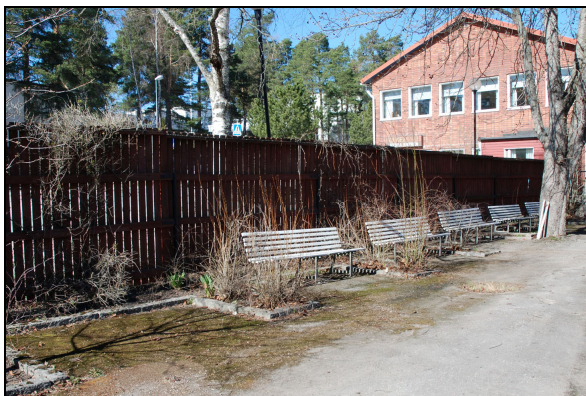
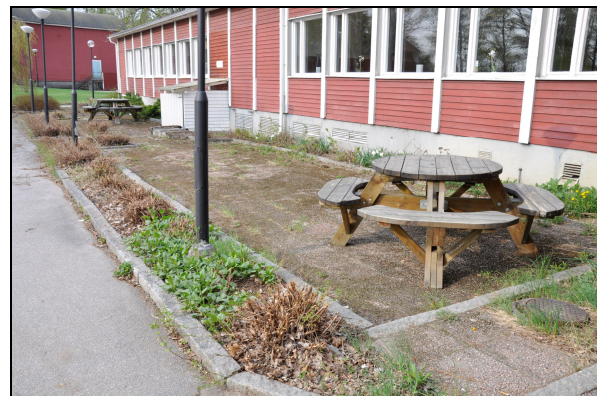
Anlagda platser för parkbänkar med planteringar i kring. Foton från vänster: Vlm_kmvLS-1322 och Vlm_kmvMM-424 av Lisa Skanser och Maria Mellgren, Västmanlands läns museum.

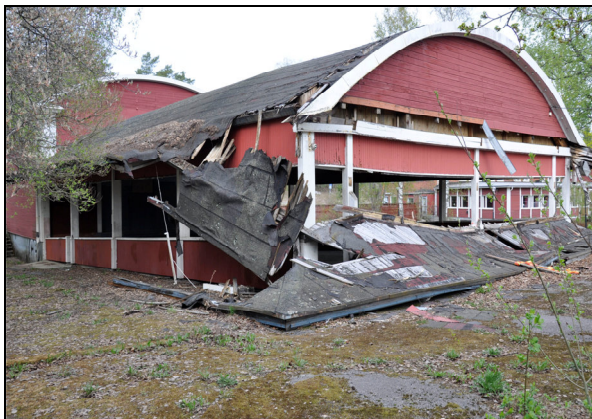
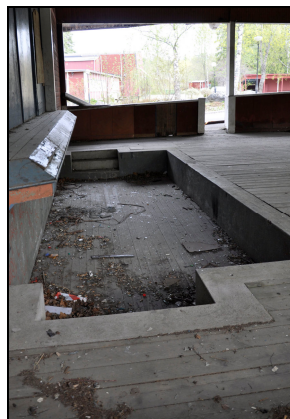
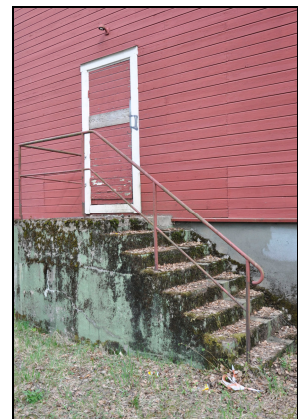
Utomhusteatern. Första bilden visar den kollapsade vingen som utgjort tak för ståplatspublik. Vlm_kmvMM-582. Andra och tredje bilden visar orkesterdiket och en av trapporna som leder in till scenhuset och logerna. Vlm_kmvMM-580 och Vlm_kmvMM-575. Samtliga foton av Maria Mellgren, Västmanlands läns museum.

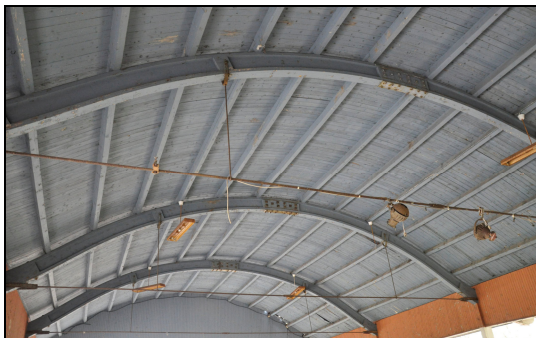
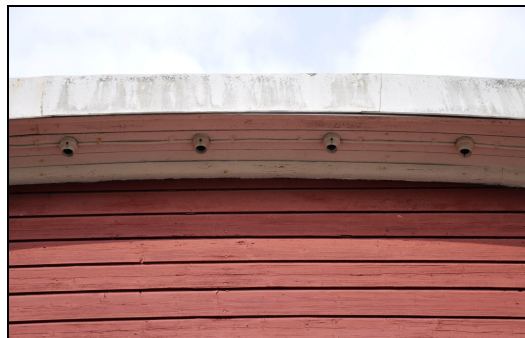
Närbilder på utomhusteaterns tak över sittplatserna och på ljusslingan under östra takutsprånget. Foton från vänster: Vlm_kmvMM-586 och Vlm_kmvMM-589 av Maria Mellgren, Västmanlands läns museum.

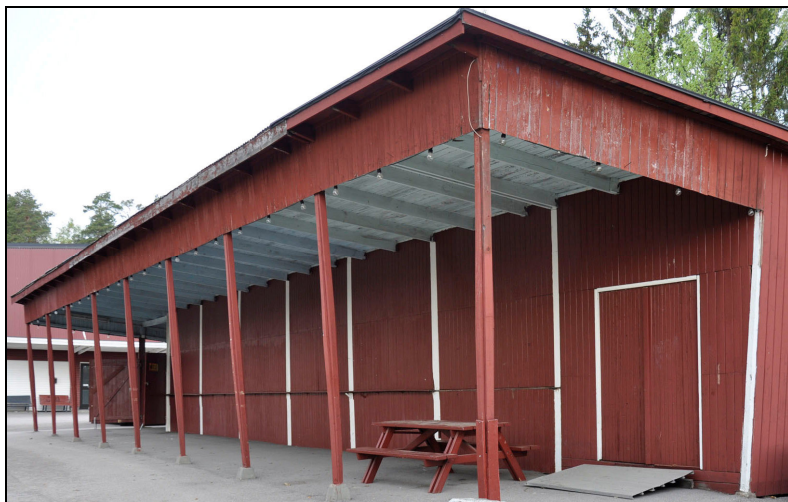
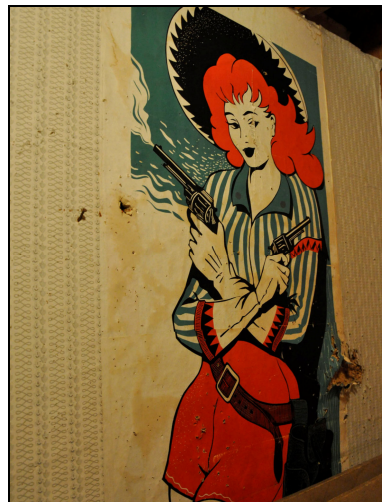
Tombolan med öppningsbara luckor och interiörbild med en plansch som suttit vid skjutbanan. Foton från vänster: Vlm_kmvMM-502 och Vlm_kmvMM-623 av Maria Mellgren, Västmanlands läns museum.
