Takbyte på ladugård

Restaureringsåtgärder inom ramen för Länsstyrelsens projekt Utvald miljö

Antikvarisk medverkan

Nyhyttan 2:1
Norbergs sn
Norbergs kn
Västmanland

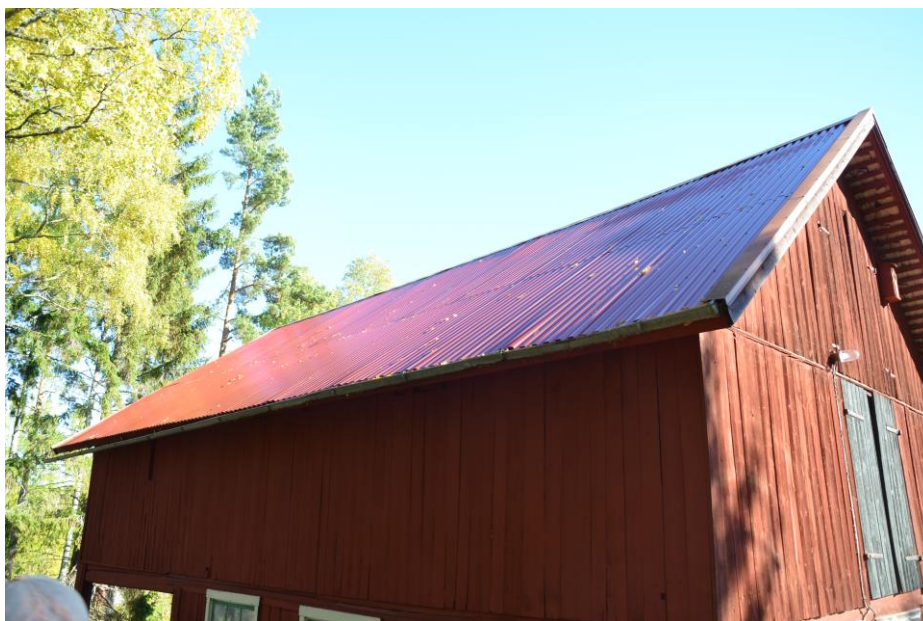
Omslagsfoto: Västra takfallet på ladugården efter omläggning, Vlm_kmvSB-858

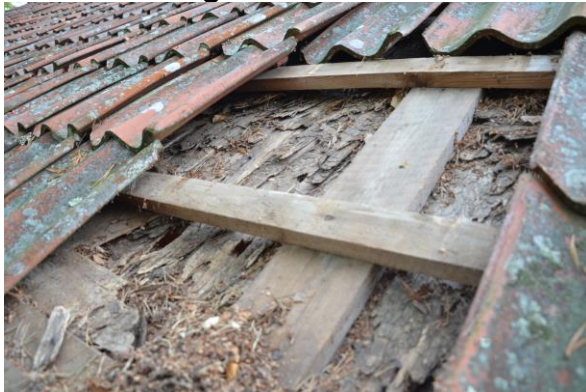
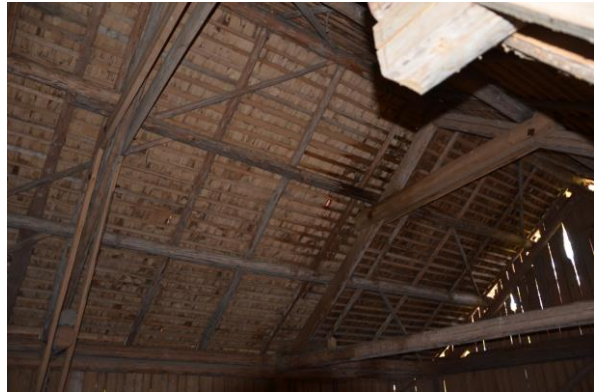
Bilder före åtgärderna

Delar av undertakets läkt var uttjänt. Vatten läckte in och riskerade den bärande konstruktionen. Vlm_kmvSB-832V-m_kmvSB-823.

- Bortplockning av de befintliga tegelpannor och del av läkt.
- Komplettering av läkt.
- Ny trapetskorrugerad röd plåt likt den som ligger på resterade takfall.
- Tillnockplåt och vindskeveplåt användes befintlig plåt.
- Hängrännor justerades för bättre avrinning.

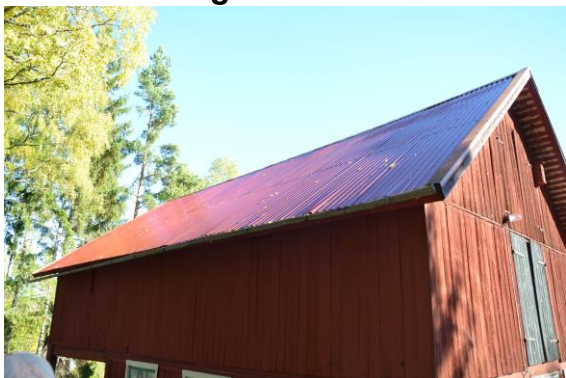
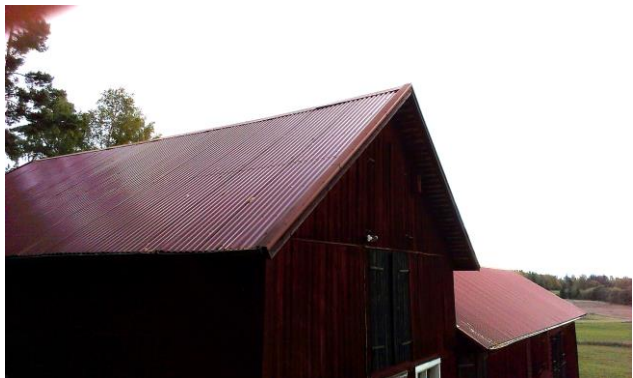
Bilder efter åtgärderna

Taket är belagt med röd plåt lika resterande takfall Foto: Vlm_kmvSB-828, Tomas Lindow..
