Västmanlands läns museum
Kulturmiljöavdelningen Rapport B
2013:B26

Restaurering av murstock

Restaureringsåtgärder inom ramen för Länsstyrelsens projekt Utvald miljö

Hemmet 1:1
Norberg sn
Västmanland

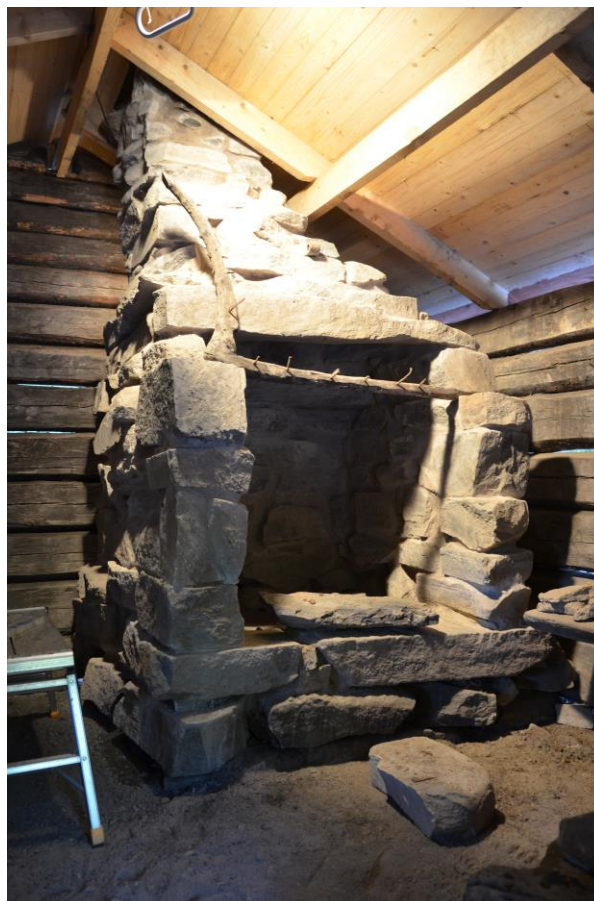
Omslagsfoto: Murstocken efter restaurering Vlm_kmvSB-1607

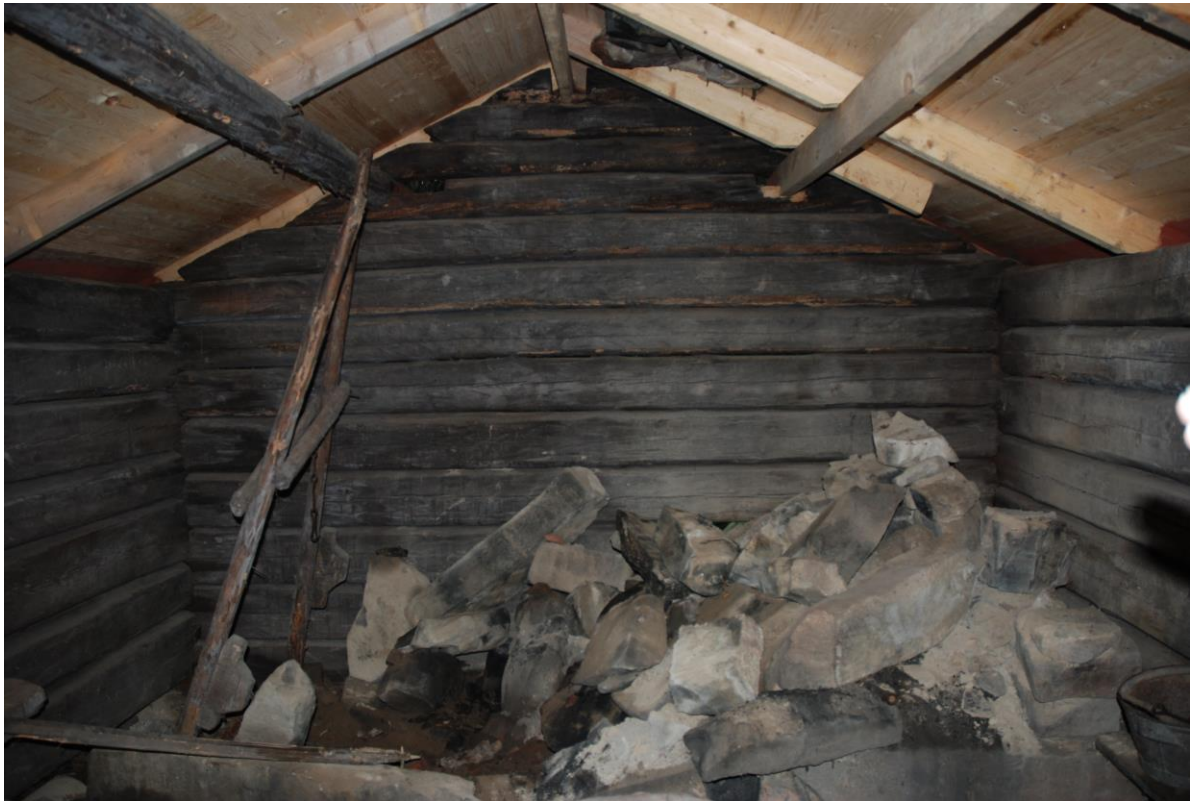
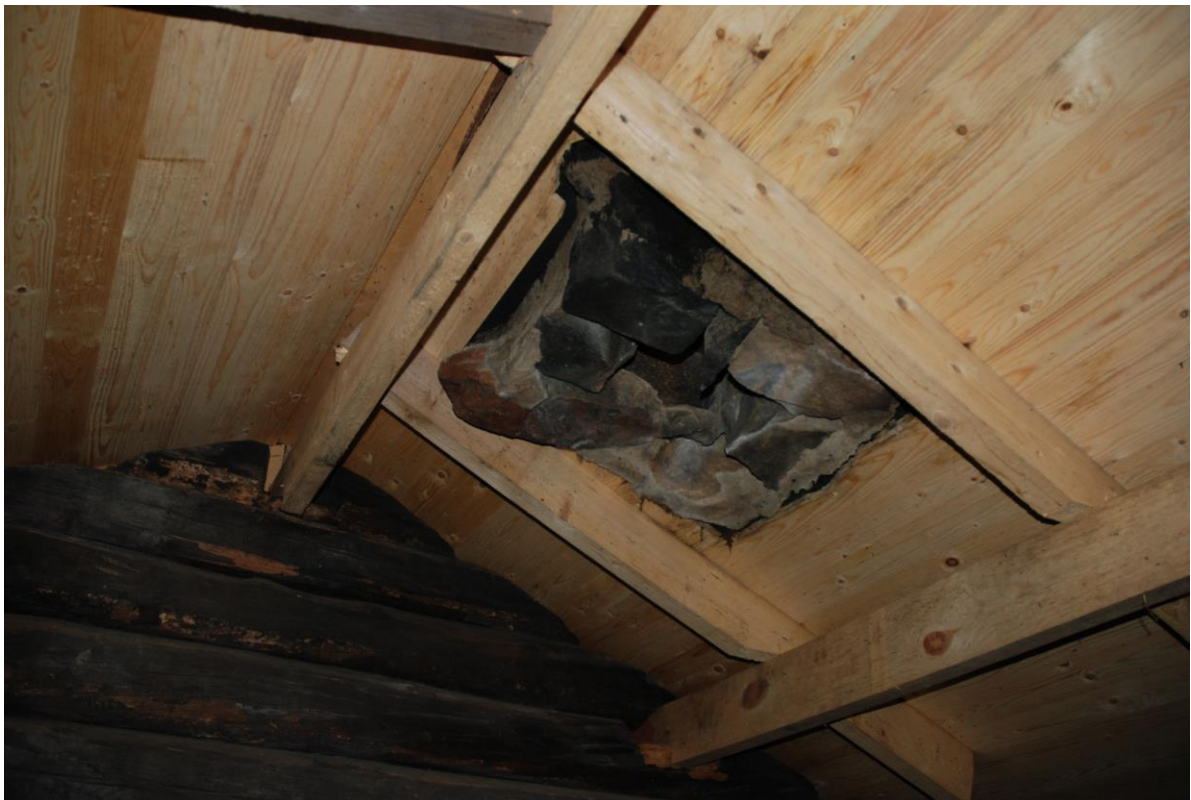
Ässjan finns fotodokumenterad innan raset och mycket av byggnadens kulturhistoriska värde är kopplat till dess funktion som smedja. Den bevarade blåsbälgen är unik med sina inskriptioner. Det är därför ett värdefullt arbete att återskapa ässjan tillsammans med blåsbälgen till en fungerande enhet.

Bilder före åtgärderna

- Rensning och bortforsling av lerbruk och kolrester från smedjan och härden.
- De återstående stenar som utgjorde basen numrerades och togs ner, varefter yttersidorna rensades från lerbruk.
- Stenarna borstades rena från bruk.
- Hantverkaren utförde murningsarbeten mellan de stora stenblocken i ässjans bas, för att stabilisera dessa. Ässjans intag för blåsbälgen rekonstruerades.
- Fastighetsägaren utförde av resterande varv upp till den bindande järnstången. .
- Hantverkaren murade varvet med bindande långstenar samt bindare.
- Resterande varv samt anslutning till skorstenen murades av fastighetsägarna.
- Syllstockar frilades från vegetation. rensades och målades.
- Skorstenens plåtkrage justerades och tätades. Trasiga takpannor byttes.

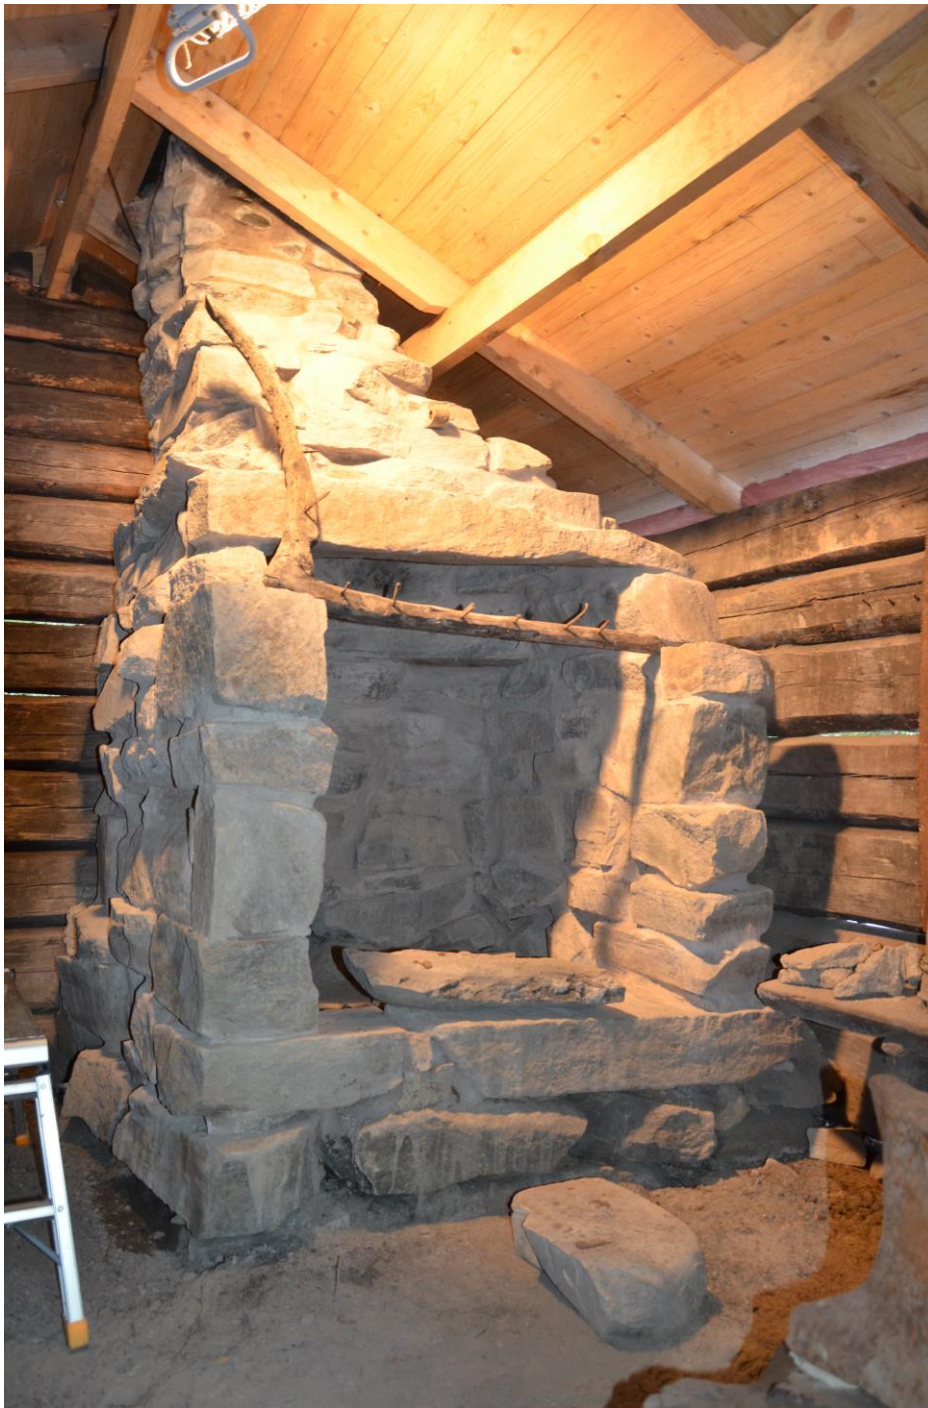
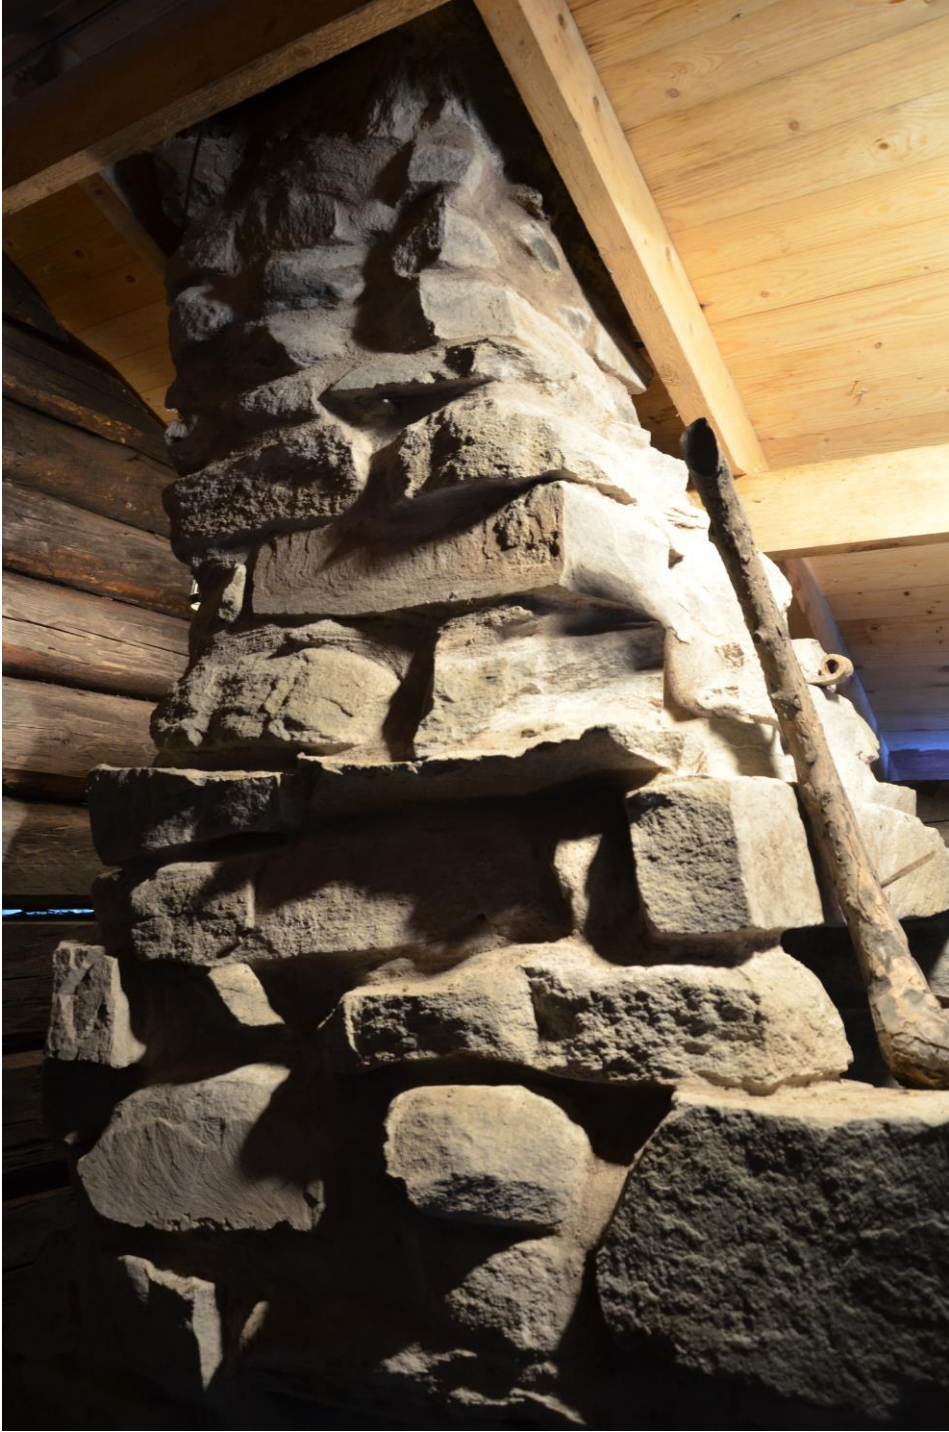
Bilder efter åtgärderna

Upprustningen har skett i enlighet med länsstyrelsens beslut och kan godkännas ur antikvarisk synpunkt.
