# Tidö slott

## Ommålning av tak

Antikvarisk medverkan

Tidö 1:347  
Rytterne socken  
Västmanlands län

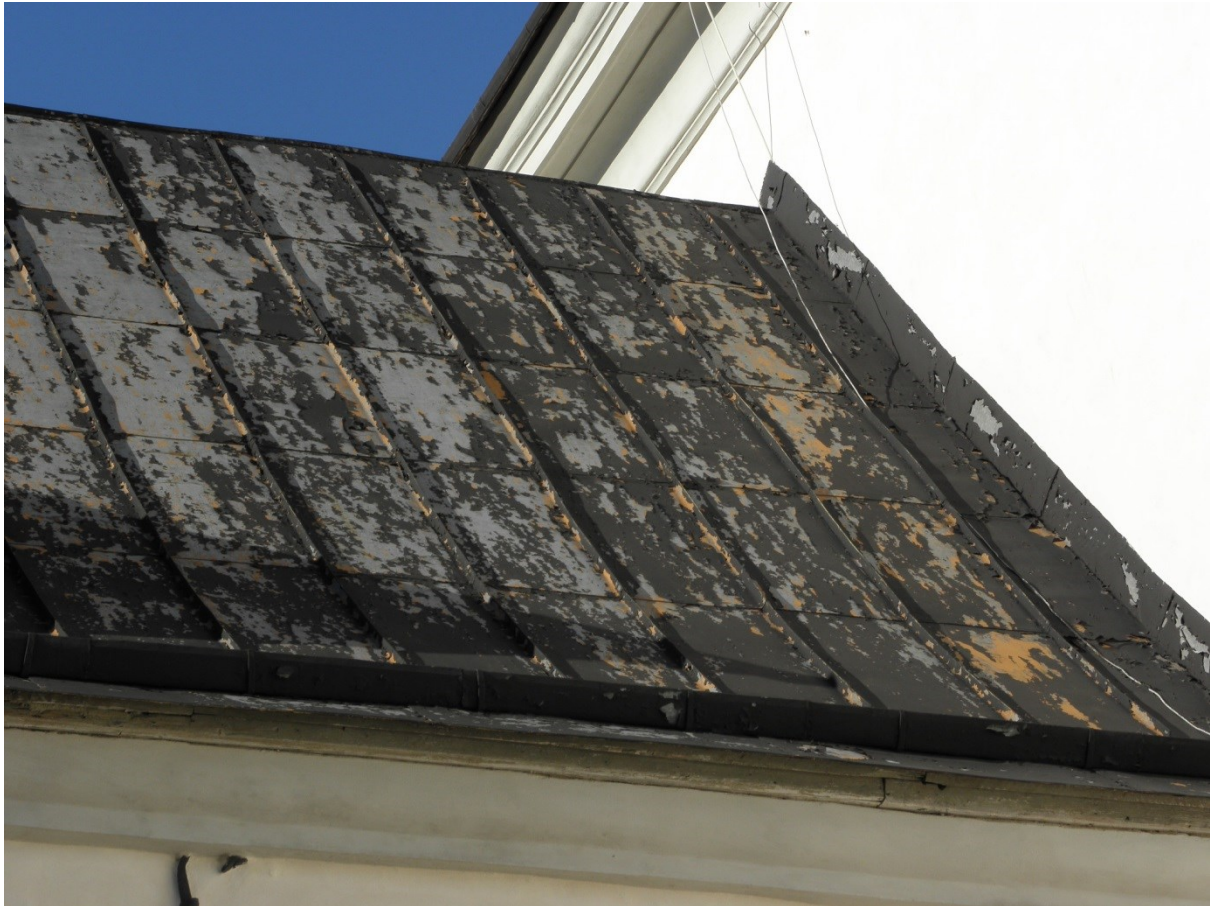
Taket var slitet och i stort behov av ommålning. Färgen hade på vissa ställen fallit bort och spruckit vilket medfört sig rostskador.

*Bild 2, taket skick innan målning*

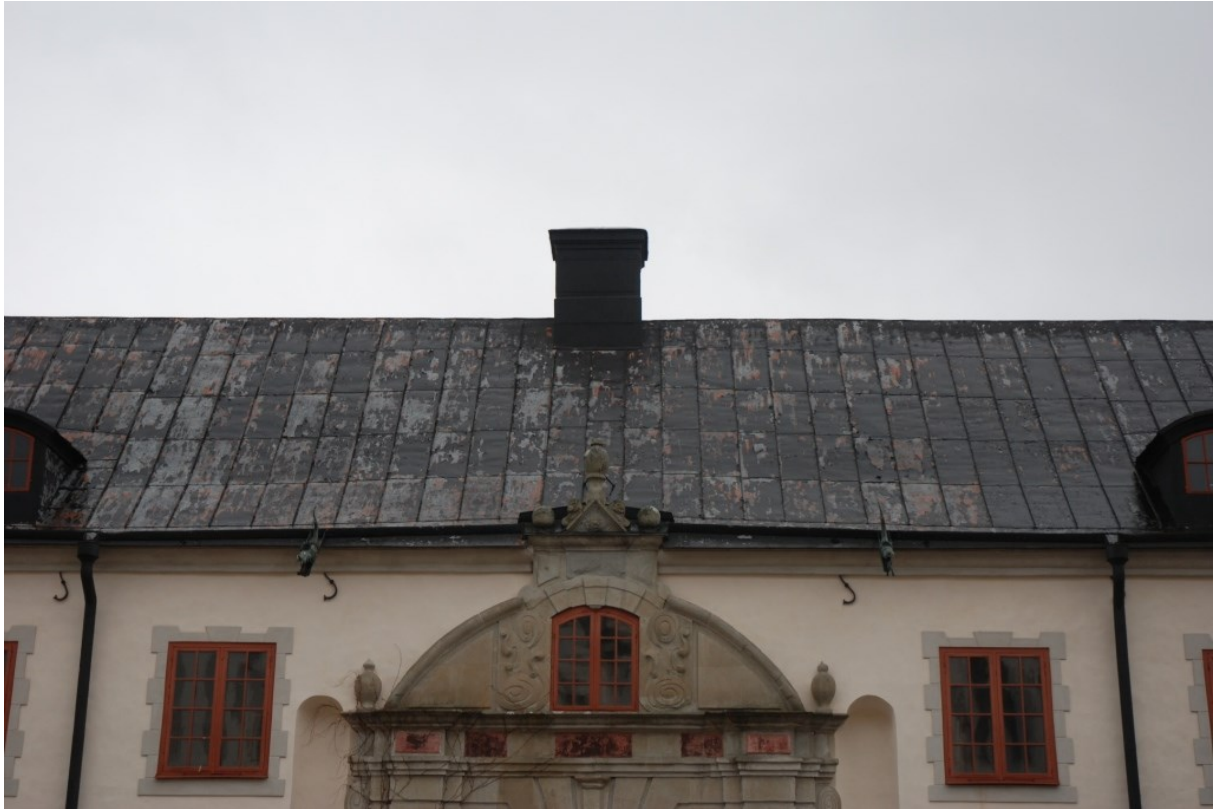
*Bild 3, Tidö slott i oktober 2012 under pågåend rengöring.*

Rengöringen var ett viktigt moment då taket troligen behandlats med ett flertal olika färgtyper och metoder. Taket skrapades och borstades för att få bort resningar och lös färg. Därefter tvättades taket med vatten (350 bar), då användes även ett rotormunstycke för att få bort så mycket färg som möjligt. Rengöringen var klar i oktober 2012.<sup>2</sup>

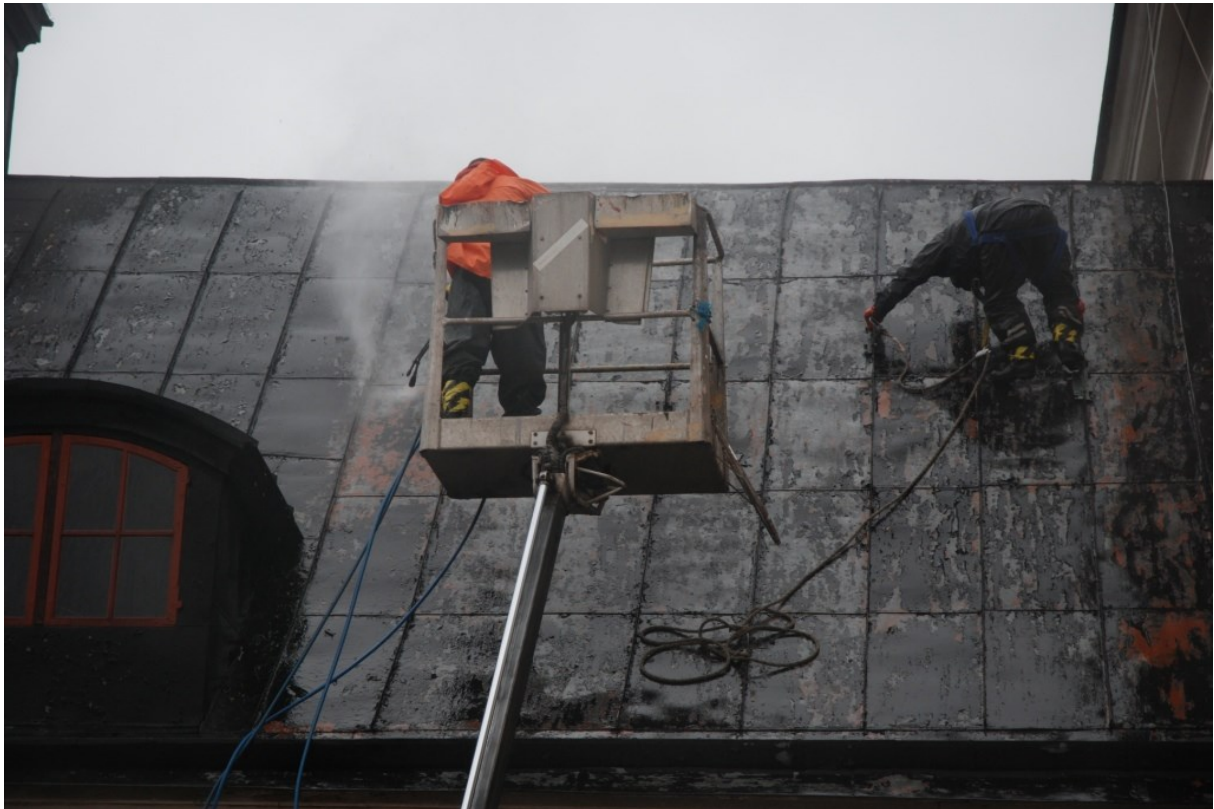
*Bild 4, Pågående vattenblästring*

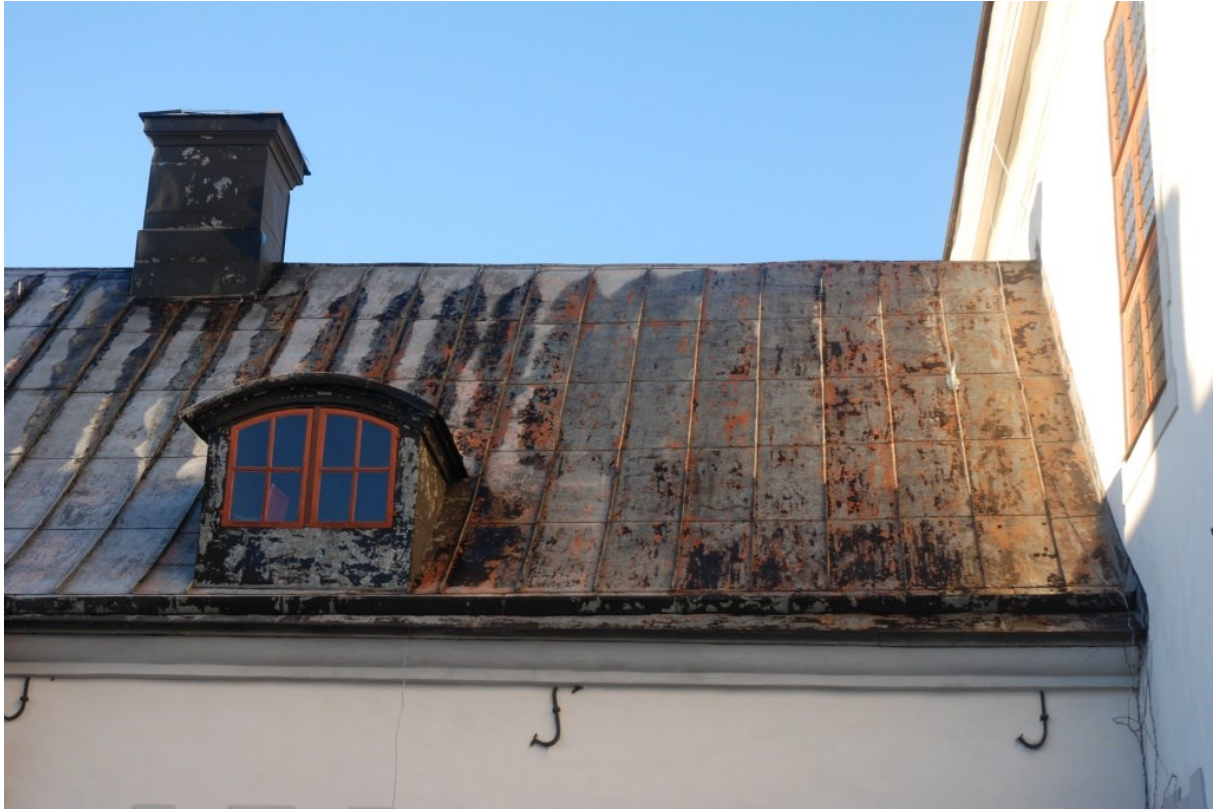
*Bild 5, Tidö slott efter första rengöringen*

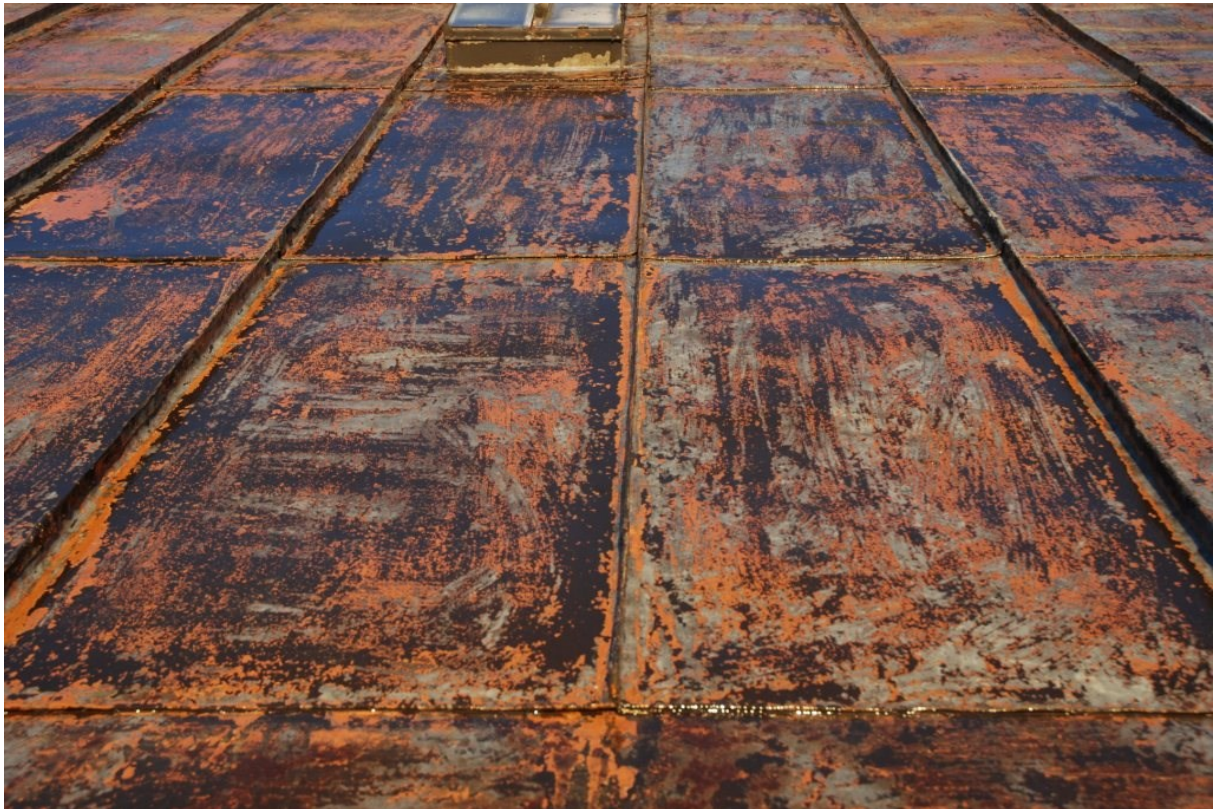
*Bild 6, Efter den första rengöringen*

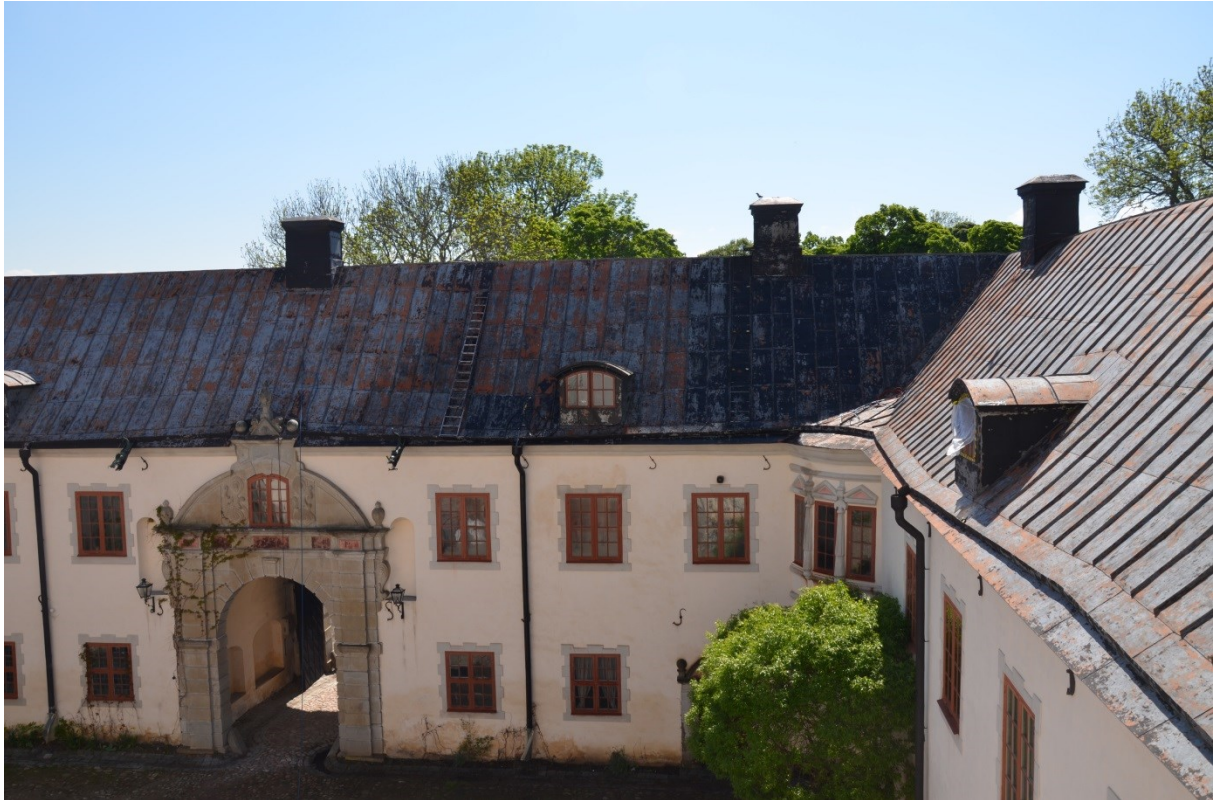
*Bild 7, Under arbetet med den andra rengöringen då taket stått orört i ca 6 månader*

I maj 2013 genomfördes en andra rengöring. Den gamla färgen som fortfarande fanns kvar på taket hade då fått stå över vintern. Nya resningar hade uppkommit och rengöringsbehandlingen repeterades.

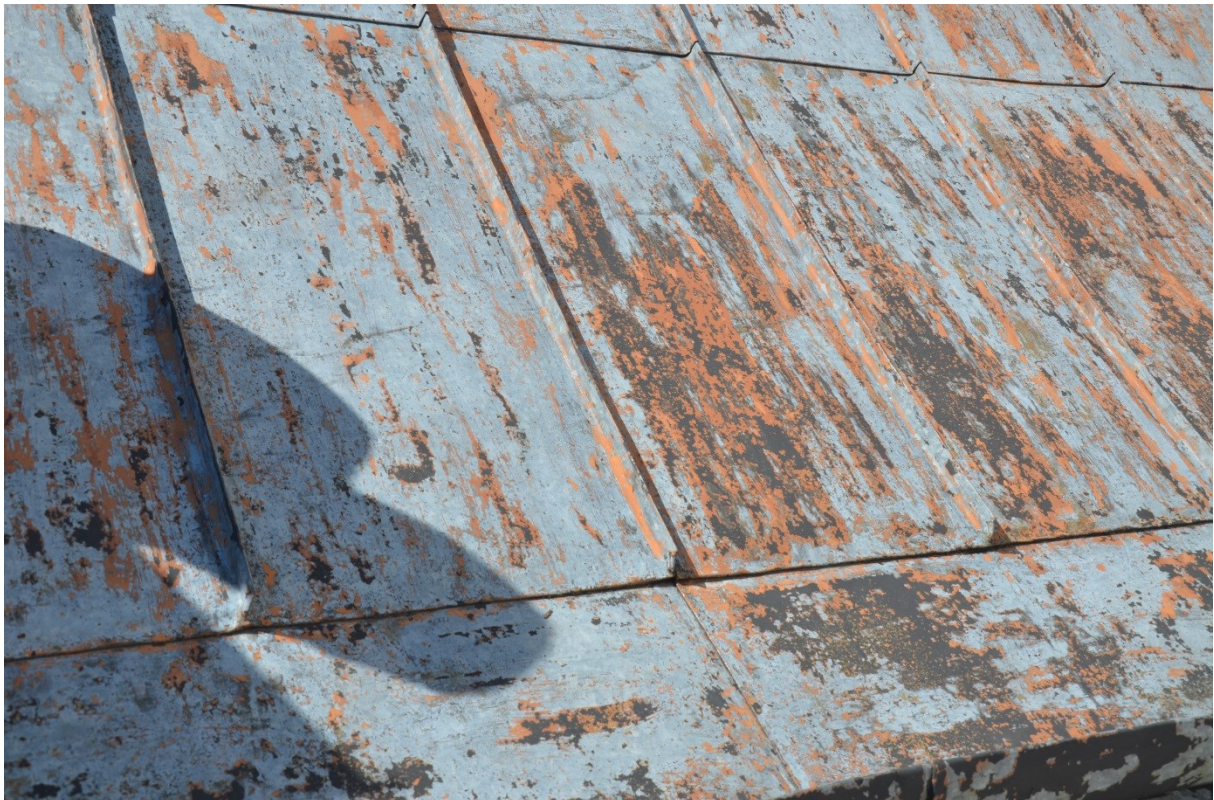
*Bild 8, Resultatet var mycket tillfredställande och ytorna var tillräckligt rena*

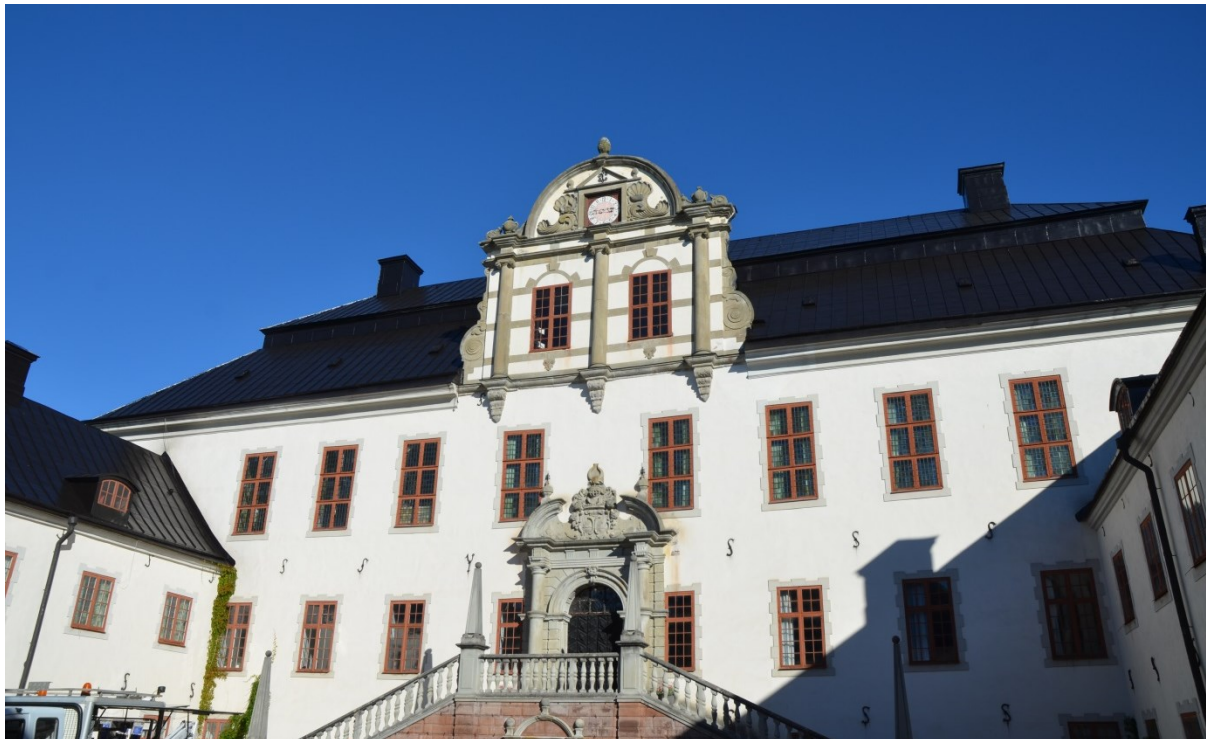
*Bild 9, Efter slutstrykning med linoljefärg*

Slutstrykning skedde sedan med svart linoljefärg (Pentur kultur) i två lager. Det sista lagret drogs med borste för att jämna ut ytan.<sup>4</sup>

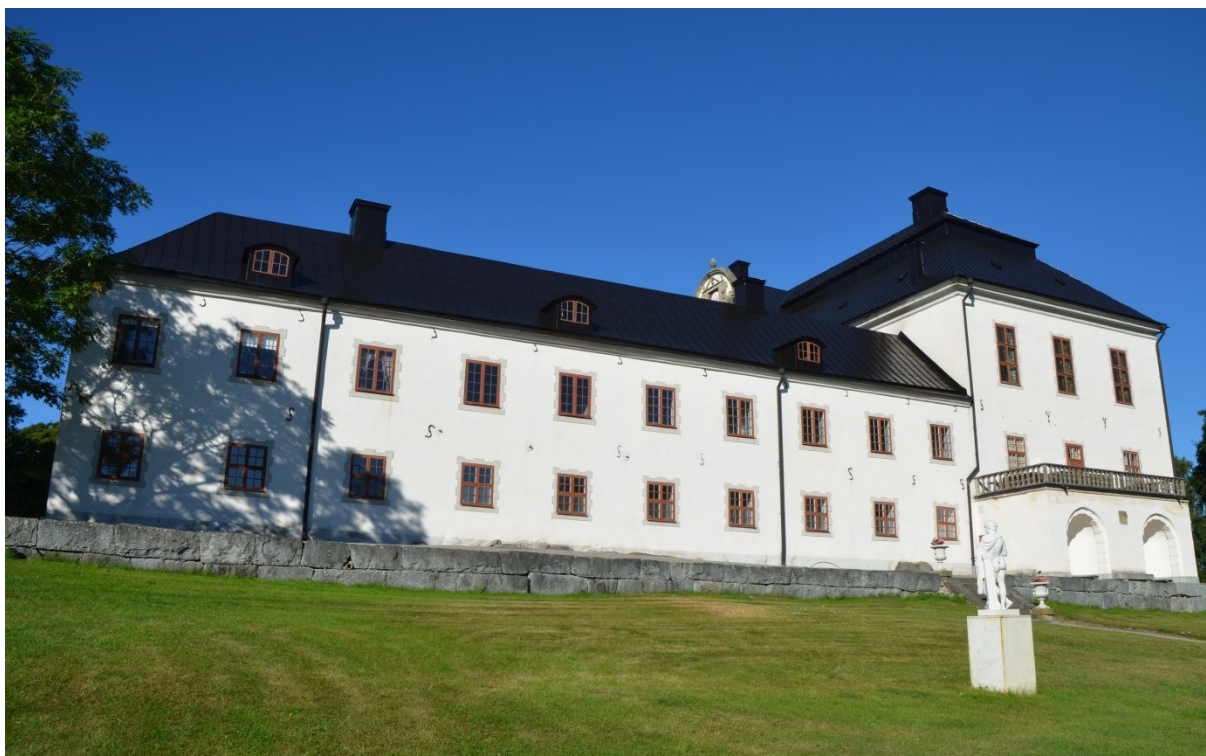
*Bild 10, Efter slutstrykning*

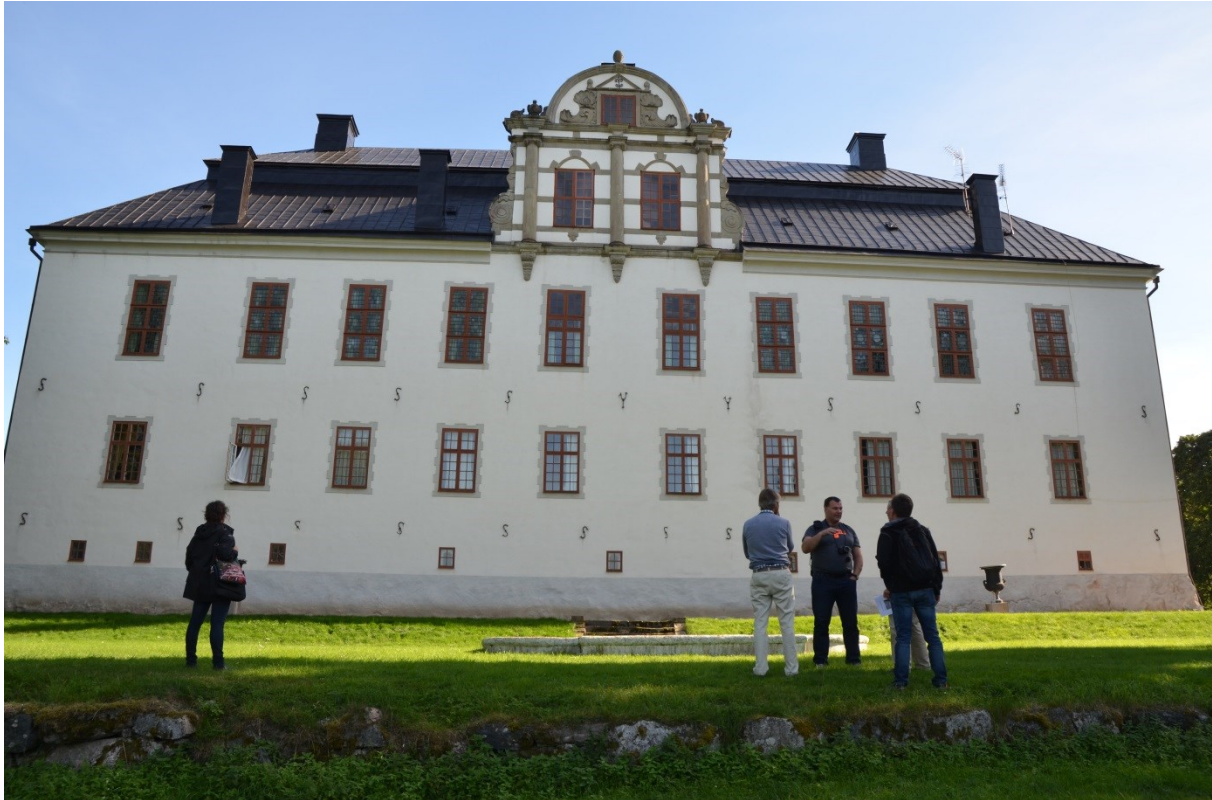
*Bild 11, under slutbesiktning, slottets sydöstra fasad*

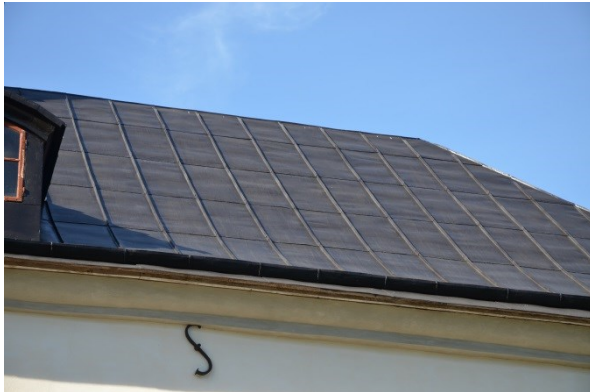
*Bild 12, Detaljbild av nymålat tak*

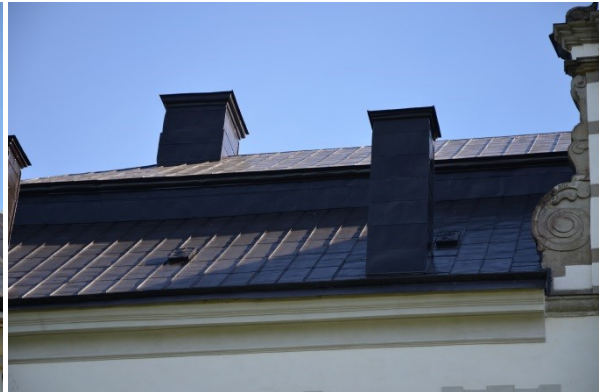
*Bild 13, Detaljbild av nymålat tak*
