Västmanlands läns museum
Kulturmiljö Rapport B
2015:B4

Sura gamla och nya kyrkogård

Kulturhistorisk inventering av gravvårdar

Sura socken
Surahammars kommun
Västmanlands län

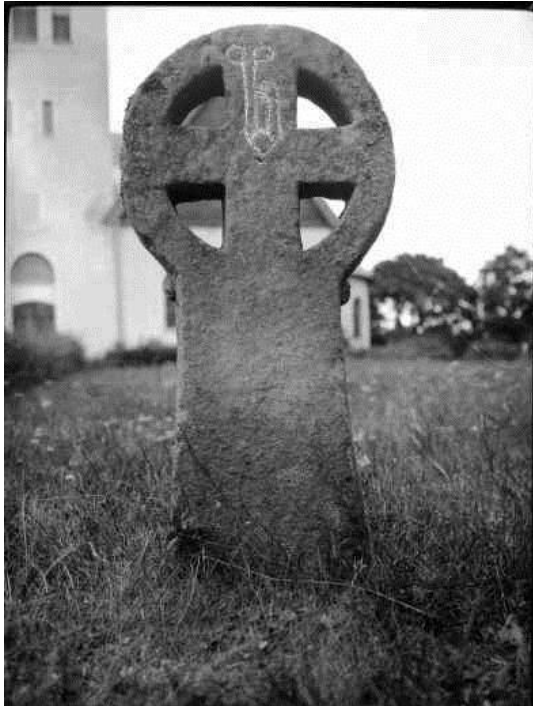
Bild 2. Medeltida hjulkors från Järsnärs kyrka Jönköping län.

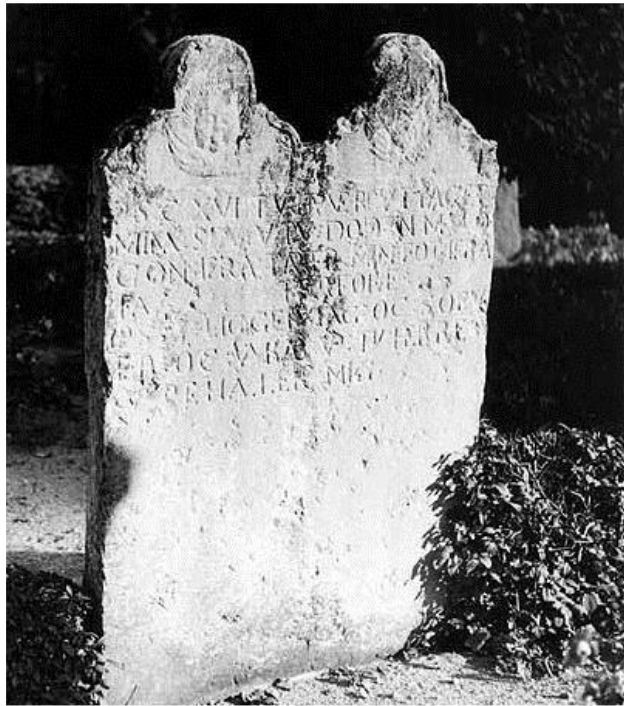
Bild 3. Äldre gravvårdar, trol. sekelskifte 1600- 1700-tal. Dannäs kyrka, Jönköping län.

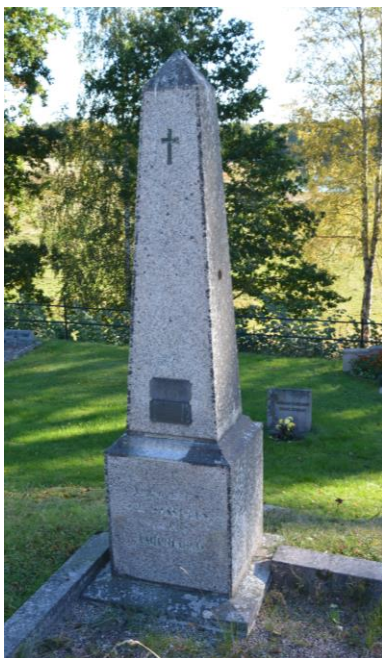
Bild 4. Gravvård från förra sekelskiftet. Vården är formad som en hög obelisk, vilket var vanligt för bemedlade familjer. Bild-id Vlm_svrEHW-121

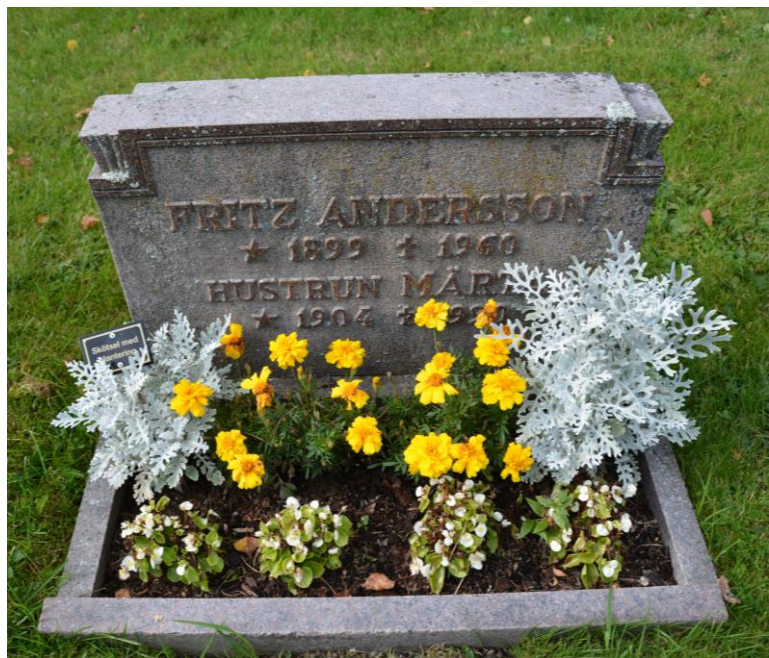
Bild 5. Gravvård från 1960-talet. Låg, bred form i röd granit är typiskt för 1960- och 1970-talets gravvårdar. Bild-id Vlm_svrAF-142
