Västmanlands läns museum
Kulturmiljö Rapport B
2015:B5

Ramnäs kyrkogård

Kultuurhistorisk inventering av gravvårdar

Ramnäs Prästgård 2:1
Ramnäs socken
Surahammars kommun
Västmanlands län

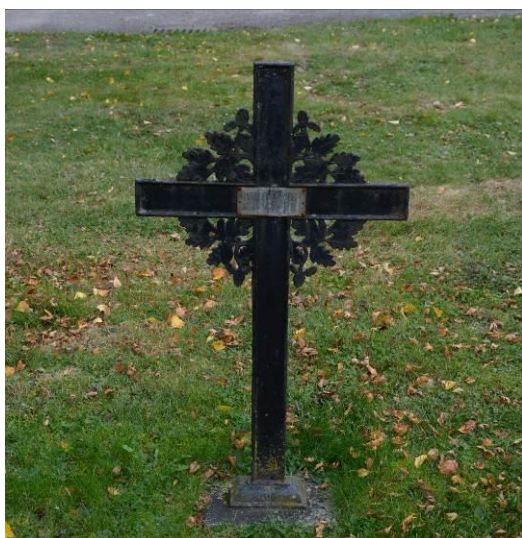
Kors i gjutjärn är vanliga på Ramnäs kyrkogård och kan direkt kopplas till Ramnäs bruk. Bild-ID Vlm_svrSB-802.

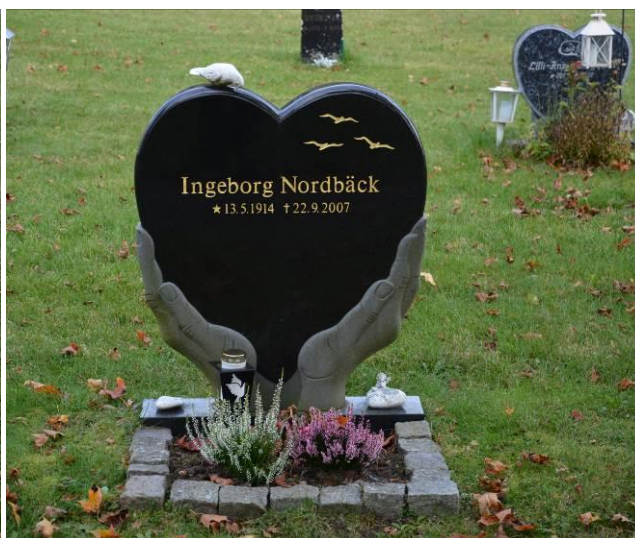
Dagens reglering för utformning av gravvårdar visar sig genom fria former på vårdar och lös dekoration kring graven. Bild-ID Vlm_svrSB-1204.

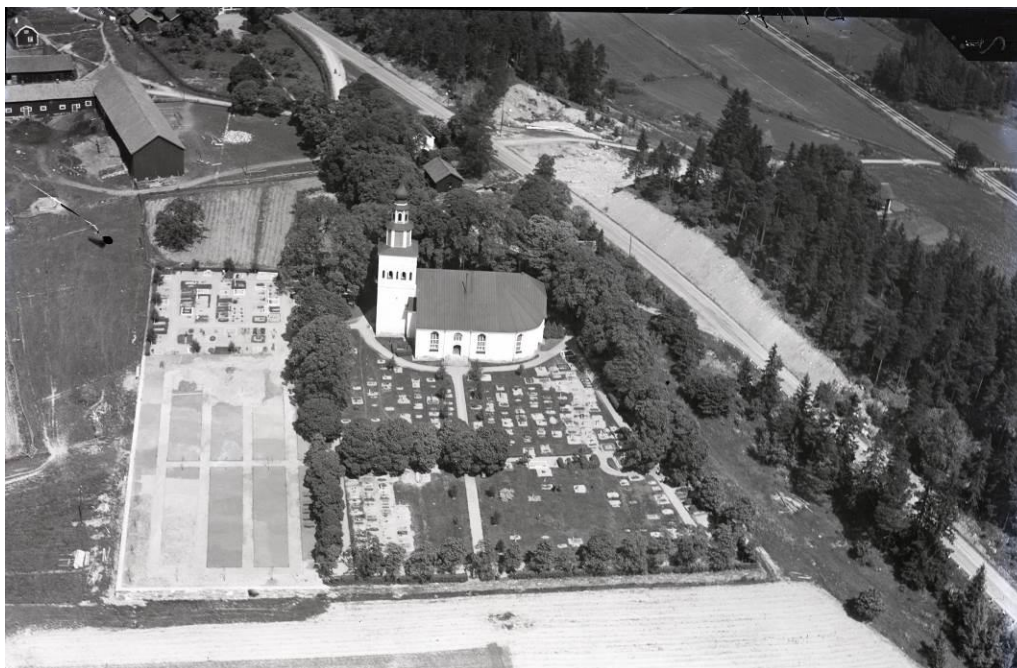
Flygfoto från 1941 när kyrkogården var under utvidgning. Ur Vlm arkiv, Vlm_FLY 944.

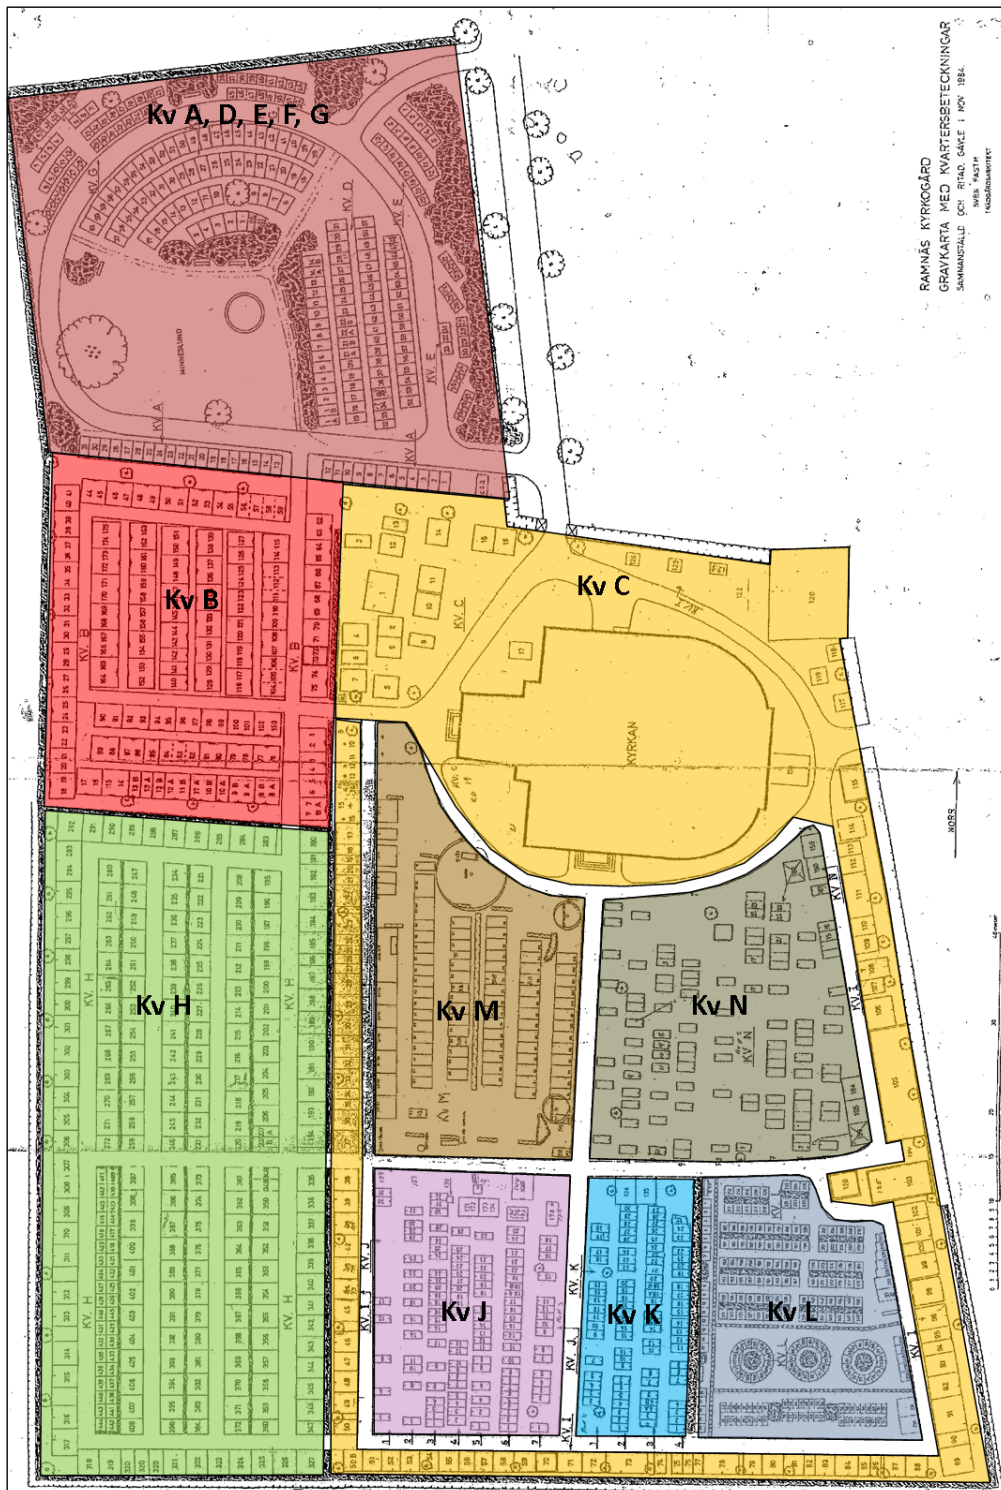
Gravkarta med kvartersindelning över Ravnäs kyrkogård.

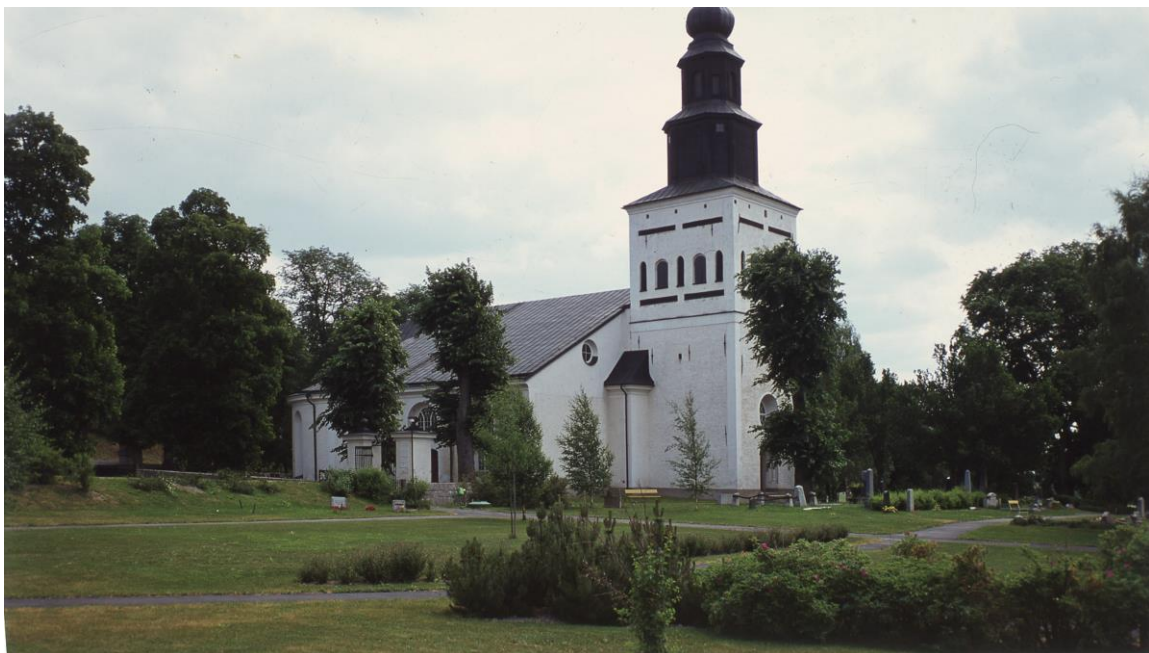
D, E, F, G: Samtliga dessa kvarter, inkl kv A, ligger på den del av kyrkogården som utvidgades under 1960-talet. Här finns gravar från 1960-talet, 1970-tal och fram till idag. Tyngdpunkten ligger på 1970-talet. Låga, stående och liggande stenar tätt placerade utan rygghäckar men med plantering på samtliga gravar. Delar av raderna följer den svängda grusgången. Här finns en gräsmatta med en fontän som avgränsas mot resten av gravarna med rygghäckar och höga pelartujor. Flertalet gravvårdar på denna delen av kyrkogården har problem med att stenar välter. Dessa har tillfälligt stadgats upp med spännband och regel. I vissa av fallen har den stående vården lagts ner.

Ramnäs kyrkogård, kv A, D, F och 1969. BildID: Vlm FLY 1252.

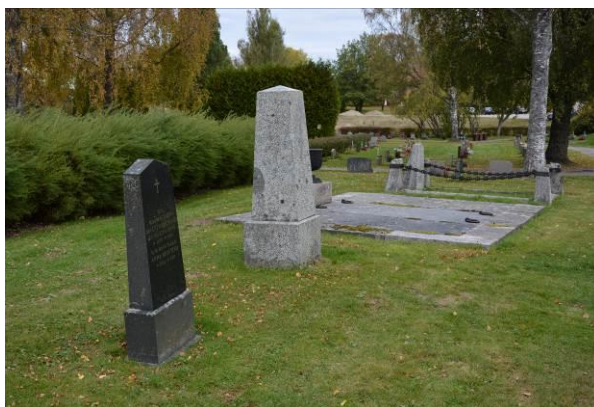
Kv C. Detta kvarter ligger direkt väster om kyrkans entré och här passerar samtliga kyrkobesökare som besöker kyrkan. Här finns gravar från 1810-talet fram till 1930-talet. Gravvårdstyperna är högst varierande och består av både små enkla stenar till stora hällar med järnkätting. Samtliga gravar på detta kvarter är bedömda som mycket kulturhistoriskt värdefulla och kvarteret bör bevaras i dess helhet.

Kv C: en blandning av gravvårdstyper från 1800-talet fram till 1930-talet. Bild-ID Vlm_svrSB-816.

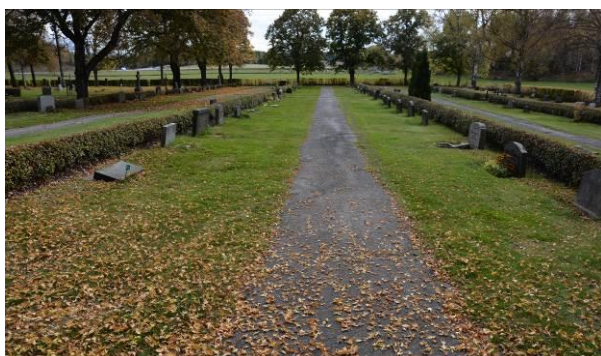
Kv H: Denna del av kyrkogården anlades i samband med utvidgningen åt väster 1918. Den började dock användas först när kvarter B börjat fyllas upp med gravar. De äldsta gravarna är från 1940-talet. Största delen av gravarna har en stående, rektangulär sten med bredare bas än höjd. De är placerade i raka rader med rygghäckar av aronia. Liggande stenar med urngravar är placerade samlat i två rader. Gravar från 1940- och 1950-talet är i majoritet. En tydlig skillnad finns mellan detta kvarter där det till största del finns familjegravar och kvarteren direkt öster om där det allmänna varvets ensambegravningar och dess enkla vårdar. Här finns enstaka mycket kulturhistoriskt intressanta gravar. Kvarteret är ett exempel på återhållsamhet och enhetlig gravvårdsetetik som den funktionella och demokratiska kyrkogården hade. Stor del av gravvårdarna från 1940-talet är bedömda som kulturhistoriskt intressanta eftersom de är exempel på denna gravvårdsetetik.

Raka rader med rygghäckar är genomgående för kvarter H. Bild-ID Vlm_svrSB-1083.

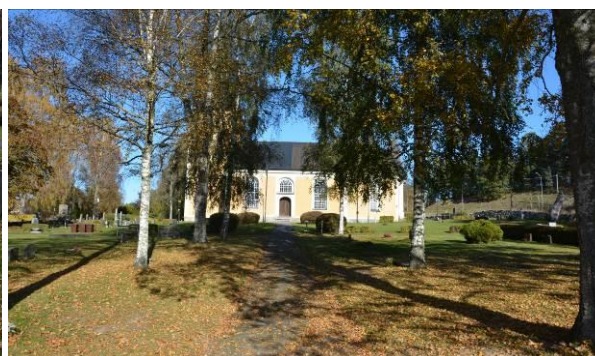
Kvarteren J och K skiljs åt av en gång som leder från kyrkans långsidans port. Bild-ID Vlm_svrSB-981.

Kv J och K: Dessa två kvarter ligger söder om kyrkan och inramas av kvarter I. De gräsbeklädda kvarteren har enstaka björkar på gräsmattan som i övrigt saknar häckar. Här finns en gravvård från 1890-talet men övriga gravvårdar är främst från 1920- till 1940-talet. Dessa är troligen linjegravar och tillhör det "allmänna varvet". Kvarteret har tidigare varit belagt med ett stort antal kors av trä och järn

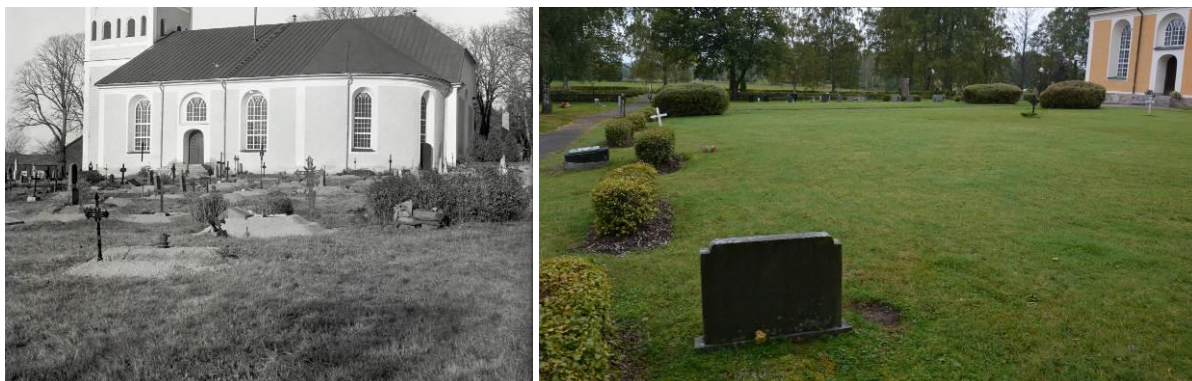
Kv N: Kvarteret ligger direkt söder om kyrkan och tillhör den äldre delen av kyrkogården. Endast 11 få gravar kvarstår idag. Av dessa finns är träkors och ett järnkors som bedöms vara mycket kulturhistoriskt intressanta. Öar av formklippta Aronoahäckar finns i det i övrigt gräsklädda kvarteret. Under senare delen av 1900-talet har kvarteret rensats från gravvårdar för att förberedas för nya gravar. Dessa gravar har sedan placerats tillbaka i kvarteret men inte på ursprunglig plats.

Kvarter N från syd. Foto från 1929 (Vlm_A 2352) samt 2015 (Vlm_svrSB-199). I kvarteret fanns tidigare ett stort antal järn- och träkors.
