# Idun 1, Djäknebergsskolan

## Nybyggnations påverkan på Djäknebergets kulturhistoriska värden

Kulturhistorisk utredning

Idun 1  
Västerås socken  
Västmanlands Län

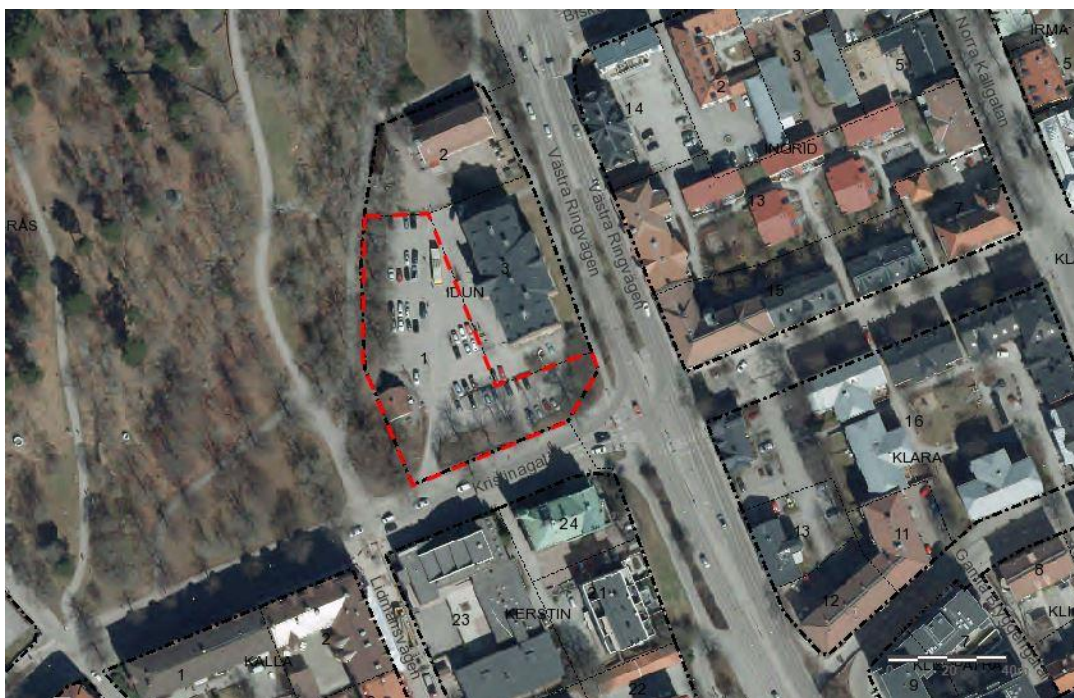
**Bild 2** Idun 1, röd markering visar området för eventuell nybyggnation. Stadsbyggnadsförvaltningen Västerås.

Förslaget på ny bebyggelse i Idun 1 utgörs av bostadshus. I nuläget finns två preliminära arkitektförslag. Byggnaderna i de två förslagen är placerade på ungefär samma plats och har liknande höjd och bredd; smala lamellhus om fyra till fem våningar längs Kristinagatan och i nord-sydlig riktning närmast Djäkneberget.

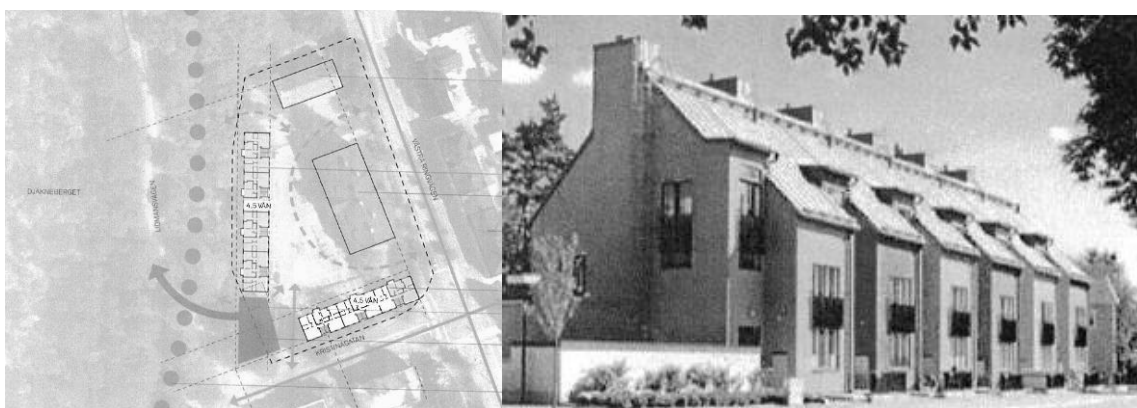
I det ena förslaget (bild 3 och 4) anges att byggnadernas ska vara uppförda i materialen tegel, puts, plåt och trä. Vidare ska det klassiska formspråket beaktas men takkupor och burspråk ska utformas i modernare form. Lamellhusens bottenplan ska utgöra LSS-boende. Mellan de två lamellhusen mot Djäkneberget ska en park-/torgyta länkas samman till parkområdet.

**Bild 3 och 4** Arkitektförslag Idun 1. Stadsbyggnadsförvaltningen Västerås.

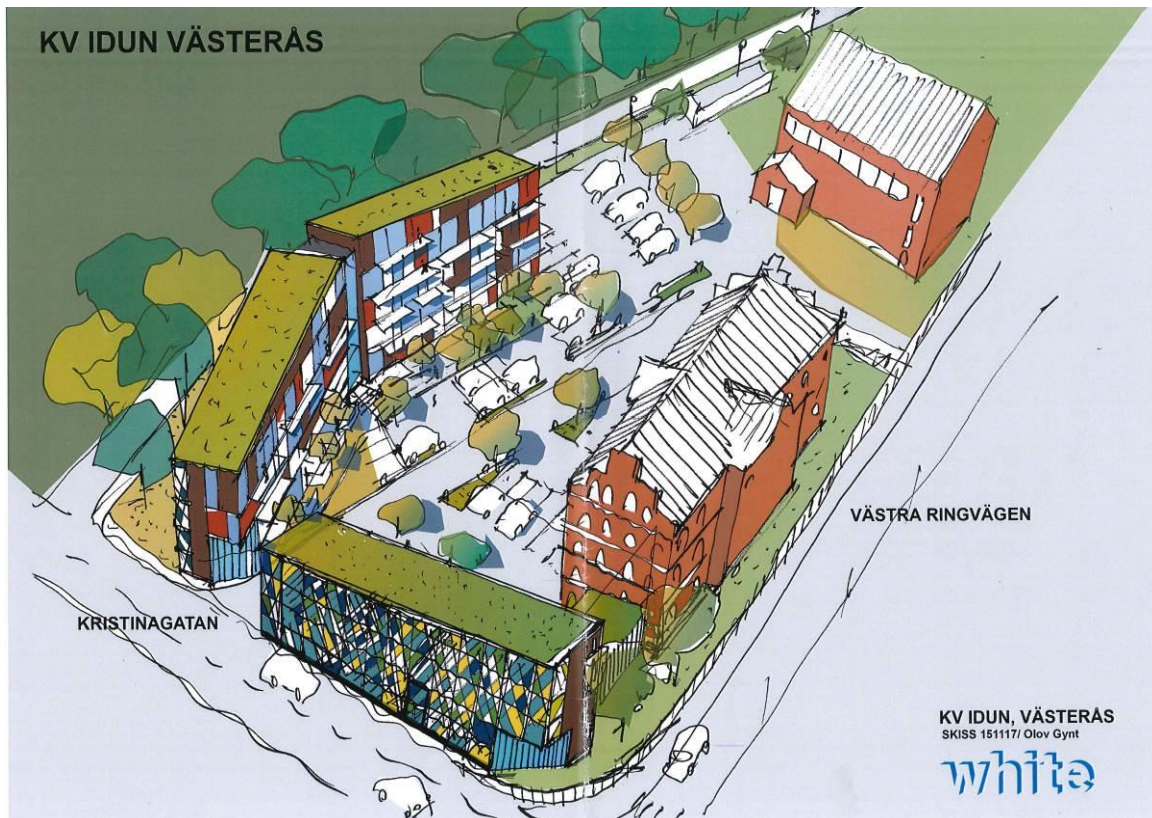
Det andra arkitektförslaget (bild 5) visar tre byggnadskroppar där två av dem är sammankopplade med en glasad del. Byggnadshöjderna varierar med ett fallande takfall riktat mot den ena gavel. Fasaderna är färgrika och taken gräsklädda.

Bild 5 Arkitektförslag 2, Idun. Stadsbyggnadsförvaltningen Västerås.

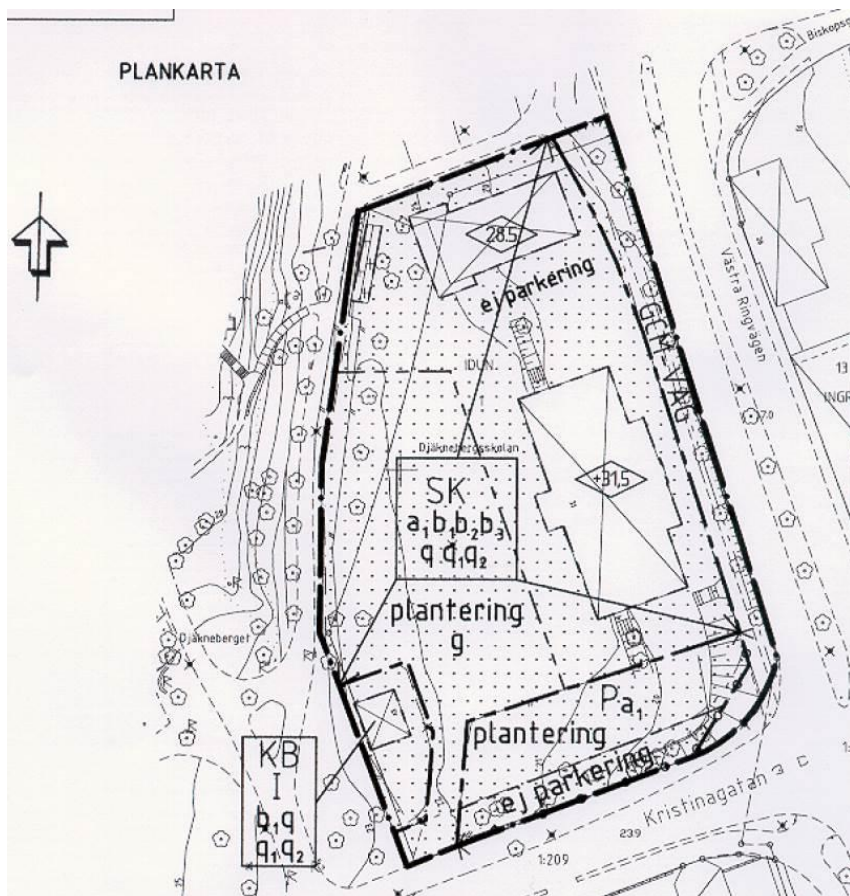
Bild 6 Gällande detaljplan för Idun 1 från 2002, Dp 1493. Stadsbyggnadsförvaltningen Västerås.

Gällande detaljplan för Idun 1, Dp 1493, utarbetades i syfte att ge möjlighet till avstyckning av fastigheter som kan försälas inom kvarteret.<sup>6</sup> Även att ge möjlighet till alternativa användningar av marken, dvs. förutom undervisningsändamål även verksamheter och bostäder. Hela fastighetens mark förutom den befintligt bebyggda är ”prickmarkerad”, dvs. den får inte bebyggas. Byggnaderna inom fastigheten; skolbyggnaden, gymnastiksalen och vaktmästarbostaden, bevaras och skyddas genom bestämmelserna ”q1, byggnad får inte rivas” och ”q2, ändring av fasad kräver bygglov”. Hela området klassas som ”q, särskilt värdefullt område, som avses i PBL 8:13”.

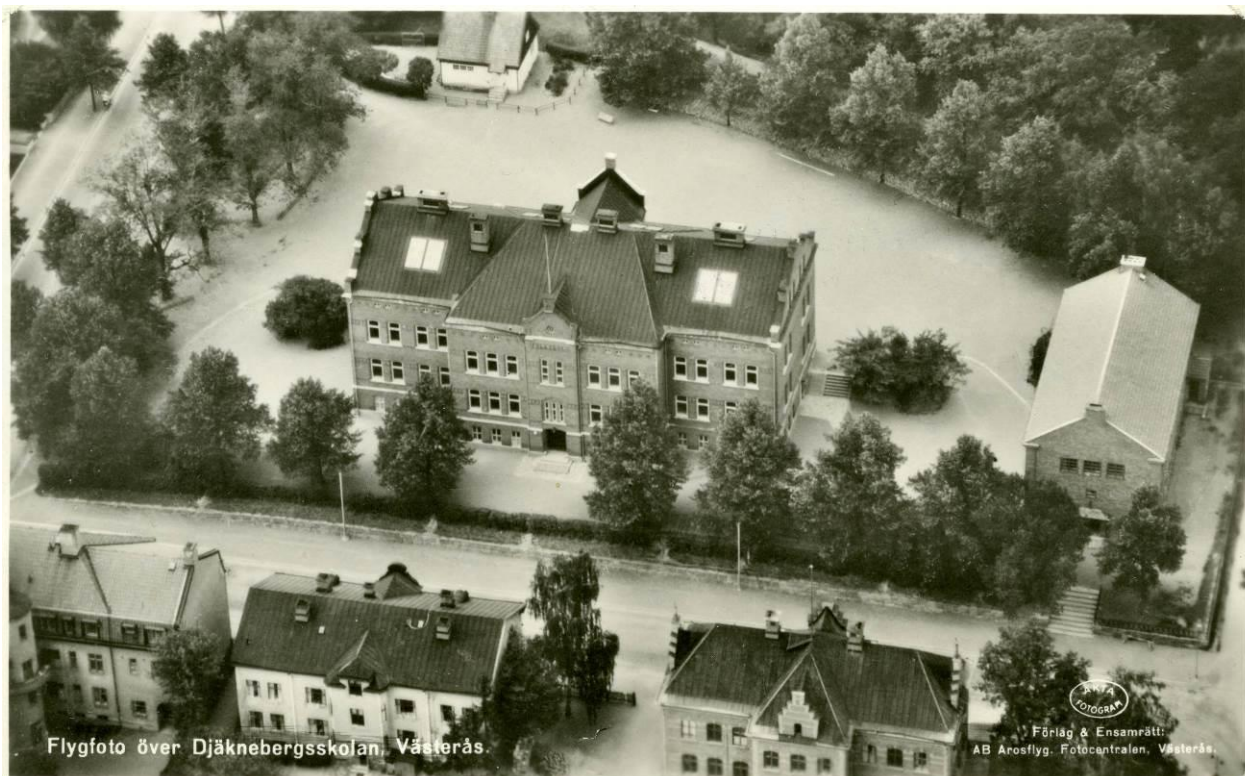
**Bild 7** Vykort över Djäknebergsskolan med skolgård runt omkring samt gymnastikbyggnad och vaktmästarbostad. Flygfoto, årtal okänt, Västmanlands läns museums arkiv.

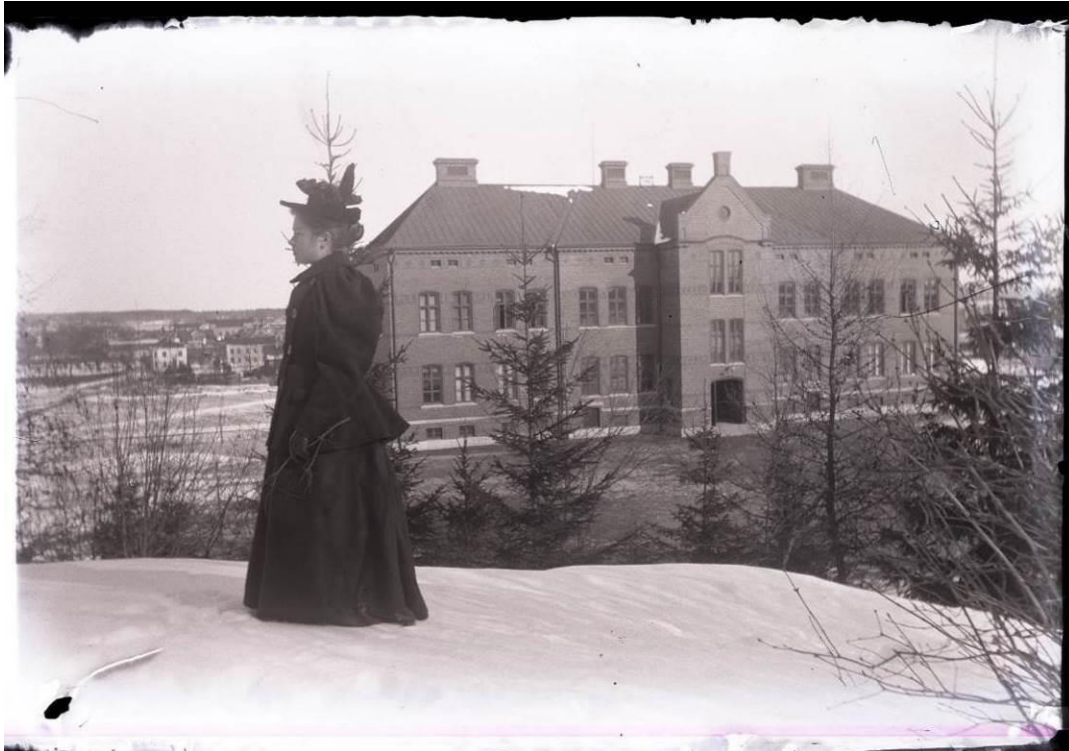
**Bild 10** Djäknebergsskolan kring 1900 sett från Djäkneberget. Fotograf Wilhelm Petersén. Västmanlands läns museums arkiv.

Någon gång har skolbyggnadens gavlar förändrats, jämför bild 10 och 11. Idag rymmer byggnaderna Västerås folkhögskola och Västerås Konstskola.

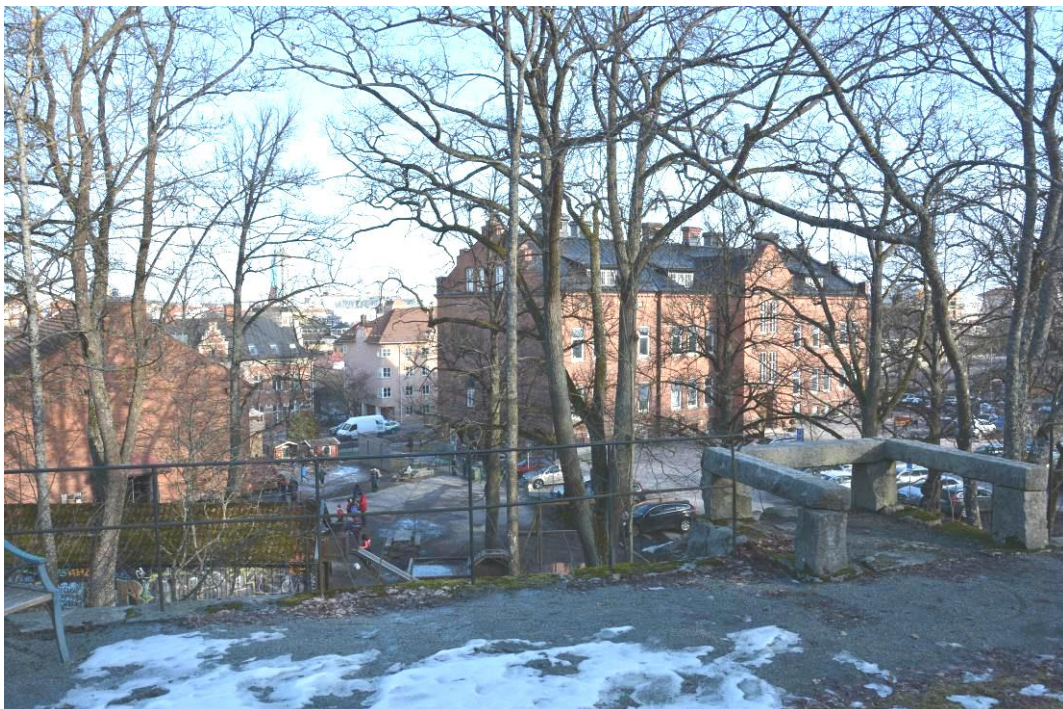
**Bild 11** Djäknebergsskolan sett från en utsiktsplats i Djäknebergets södra del, samma vy som bild 10. Bild id: Vlm-kmvEK-586

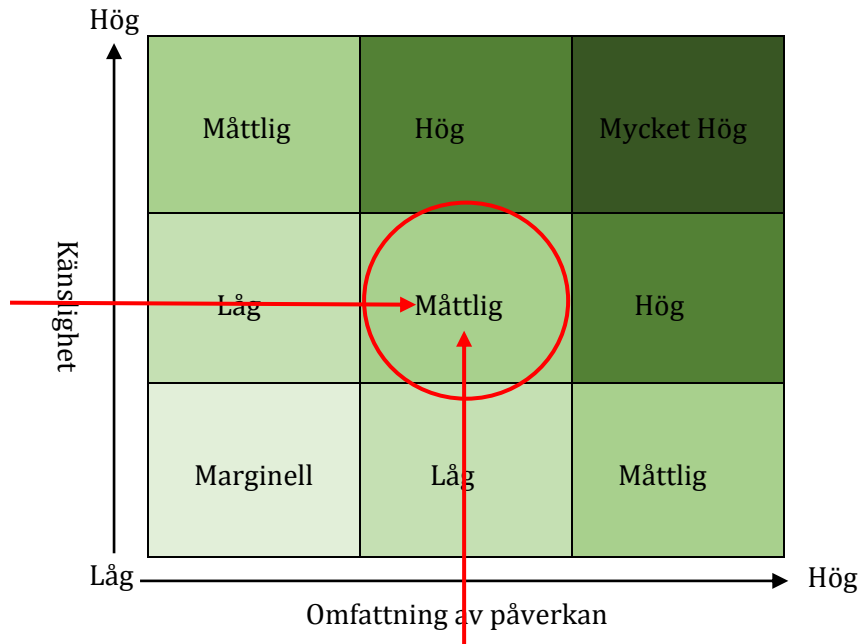
Fig. 3 Betydelse av direkta konsekvenser (känslighet och omfattning av påverkan).

nybyggnationen skulle behöva tas ned, vilket får stora negativa konsekvenser för parkmiljön. Påverkan är långsiktig eller permanent/oåterkallelig. Nybyggnationen får direkta konsekvenser för utsiktspunkter, t.ex. att se Djäkneberget från korsningen Västra Ringvägen/Kristinagatan, vilket beskrivs mer under avsnittet ”Indirekta konsekvenser”. Omfattningen bedöms av dessa anledningar vara MÅTTLIG.

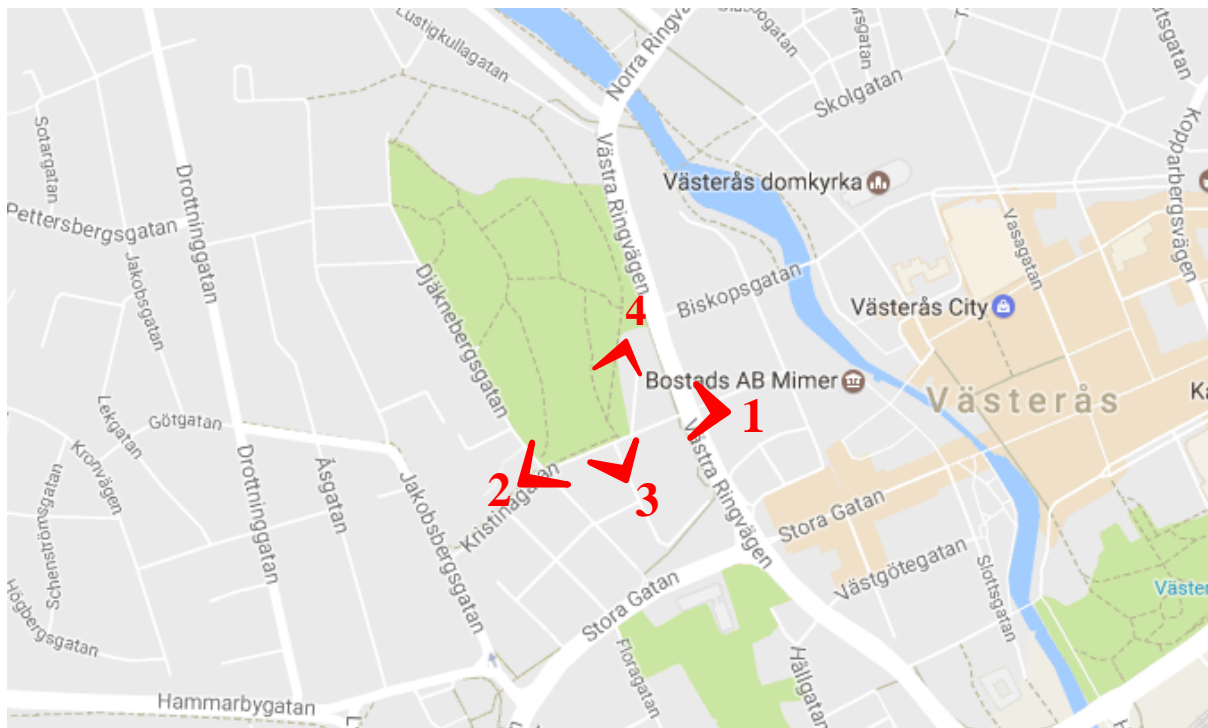
**Bild 12** Fyra utsiktspunkter markerade med röd figur. Bearbetning av utdrag ur Google maps 2017.

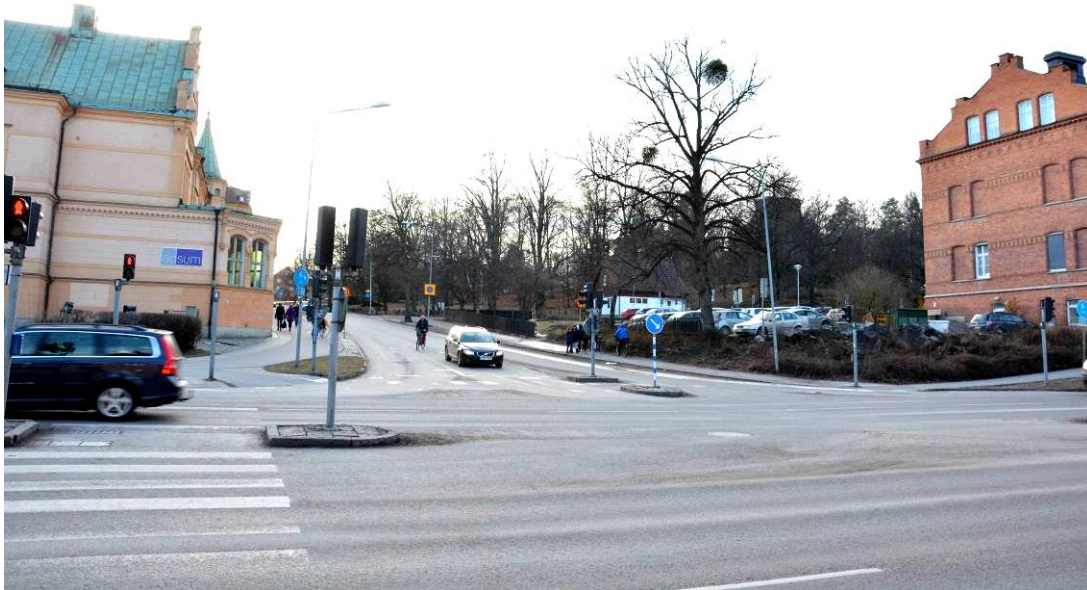
Västra Ringvägen utgör en hårt trafikerad väg som leder runt Västerås stadskärna och förbinds med E18 i ett flertal utfarter. Kristinagatan är en gammal gatusträckning som via en mindre väg leder från Västerås centrum, via en bro över Svartån, blir till Kristinagatan som leder till Djäkneberget. I korsningen Västra Ringvägen Kristinagatan finns stoppljus. När människor tar sig från centrum till Djäkneberget eller vidare mot bostadsområden som Jakobsberg, Hammarby m.fl. passeras utsiktspunkt 1. Av dessa anledningar exponeras Djäkneberget av många personer från utsiktspunkten.

**Bild 13** Korsningen Västra Ringvägen Kristinagatan. Bild id: Vlm-kmvEK-712

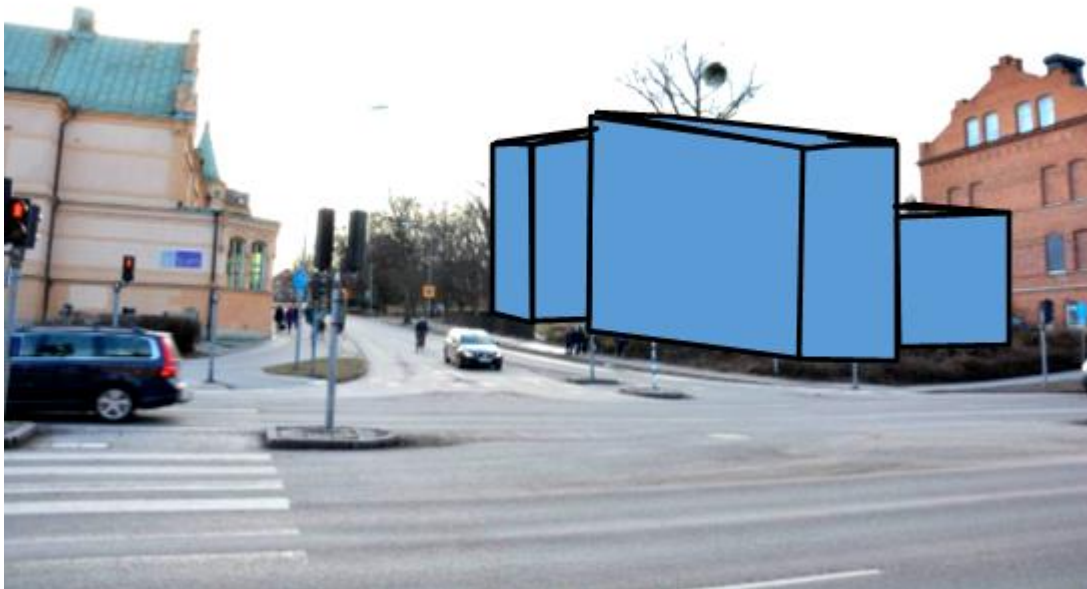
**Bild 14** Korsningen Västra Ringvägen Kristinagatan med eventuell byggnation. Fotomontage.

vara HÖG.

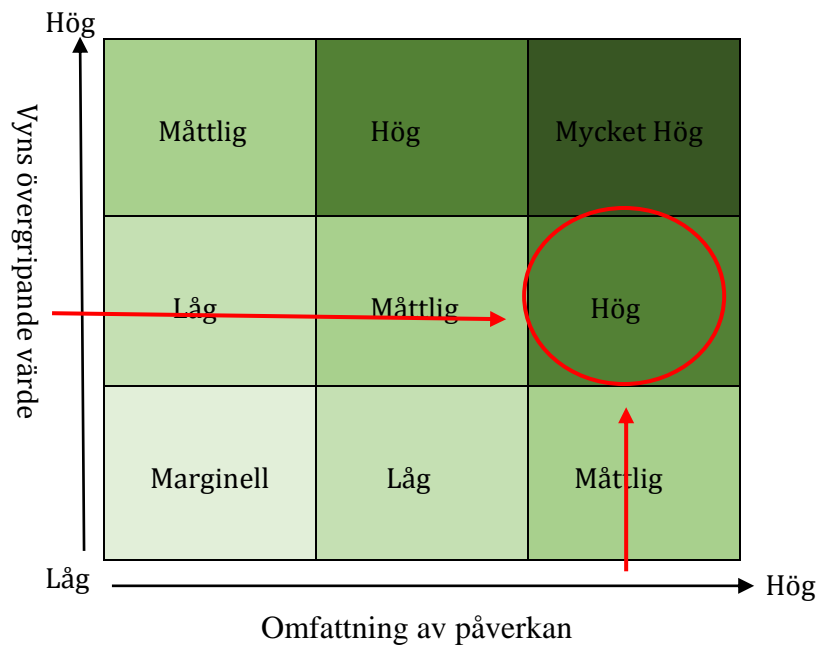
**Fig. 5** Betydelse av indirekta konsekvenser (vyns övergripande värde och omfattning av påverkan), Utsiktspunkt 1.

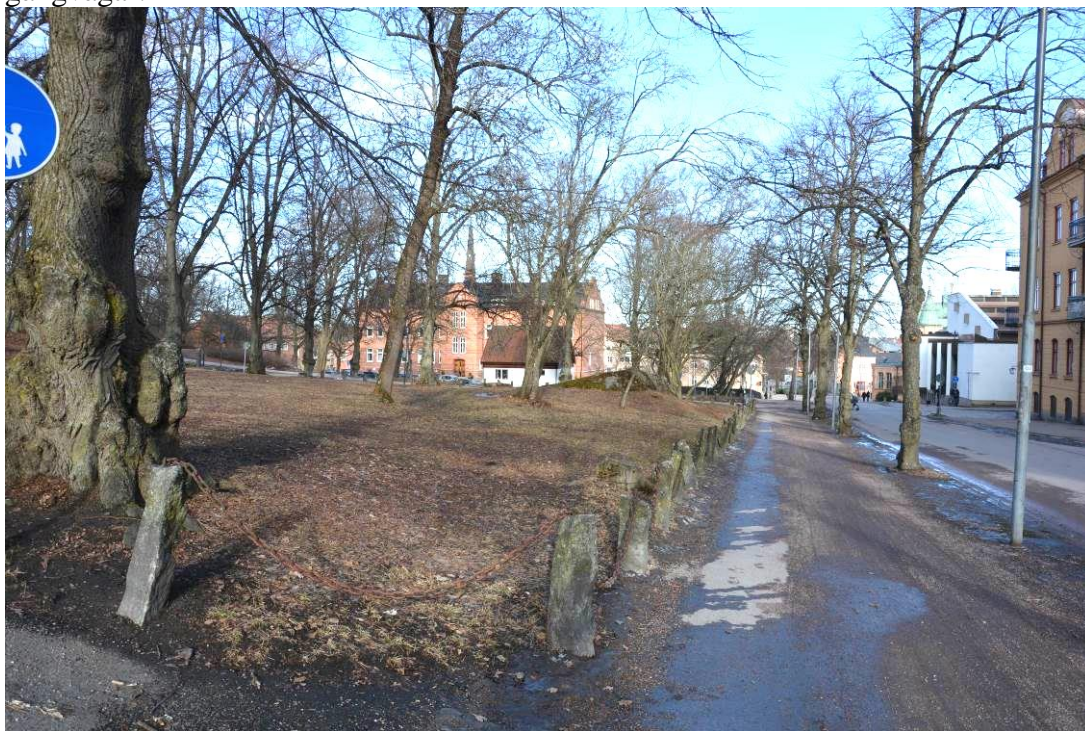
Vyn ger utblick över Djäknebergets södra del och skolbyggnader i Idun 1, närliggande bostadsbebyggelse samt Västerås centrum med karaktärsbyggnader som Domkyrkan och Skrapan. Utsiktspunkten är även del av ett betydande stråk mellan områden i västra Västerås och centrum. Södra delen av Djäkneberget anses vara en betydande del av Djäkneberget med anledningar som närmare beskrivs under rubriken *Utsiktspunkt 3*. I södra delen av Djäkneberget finns äldre träd, gräsytor, monument, utsiktsplatser, buskar samt stig- och gångvägar.

**Bild 15** Korsningen Kristinagatan Djäknebergsgatan. Bild id: Vlm-kmvEK-613

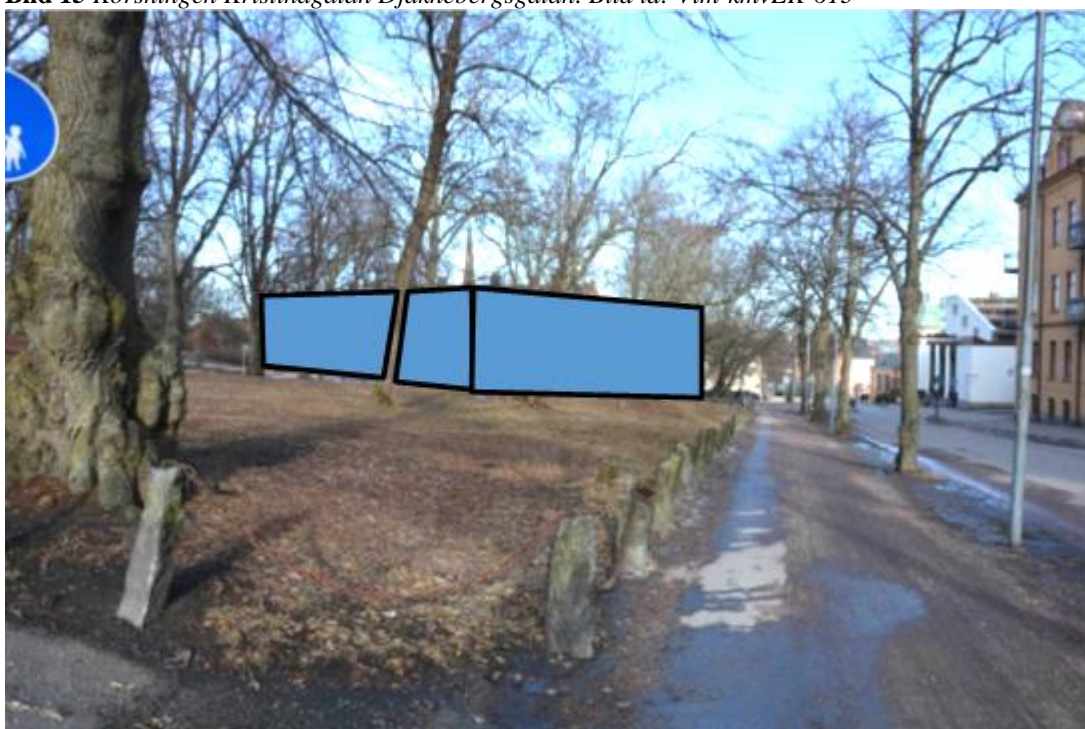
**Bild 16** Korsningen Kristinagatan Djäknebergsgatan med eventuell byggnation. Fotomontage.

Omfattningen av påverkan bedöms som MÅTTLIG NEGATIV.

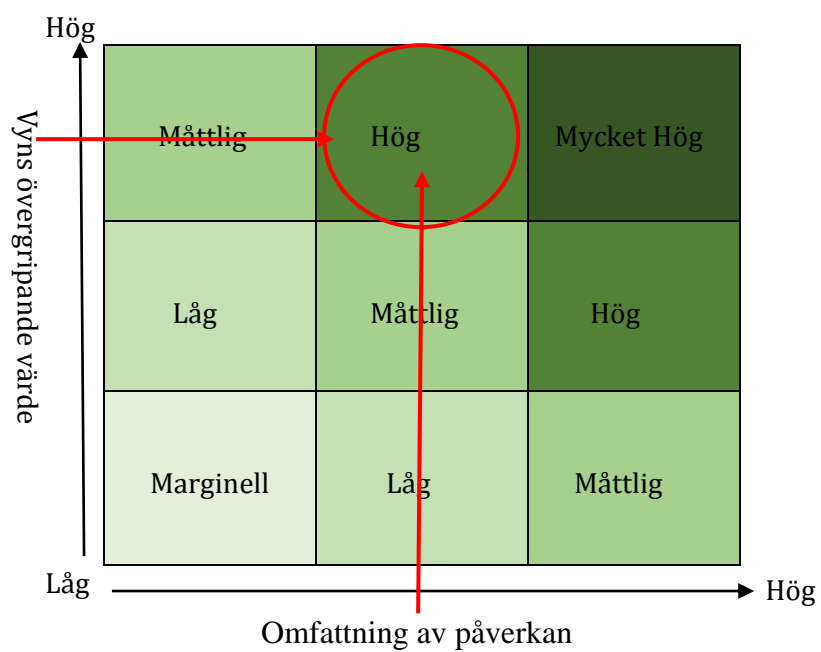
**Fig. 6** Betydelse av indirekta konsekvenser(vyns övergripande värde och omfattning av påverkan), Utsiktspunkt 2.

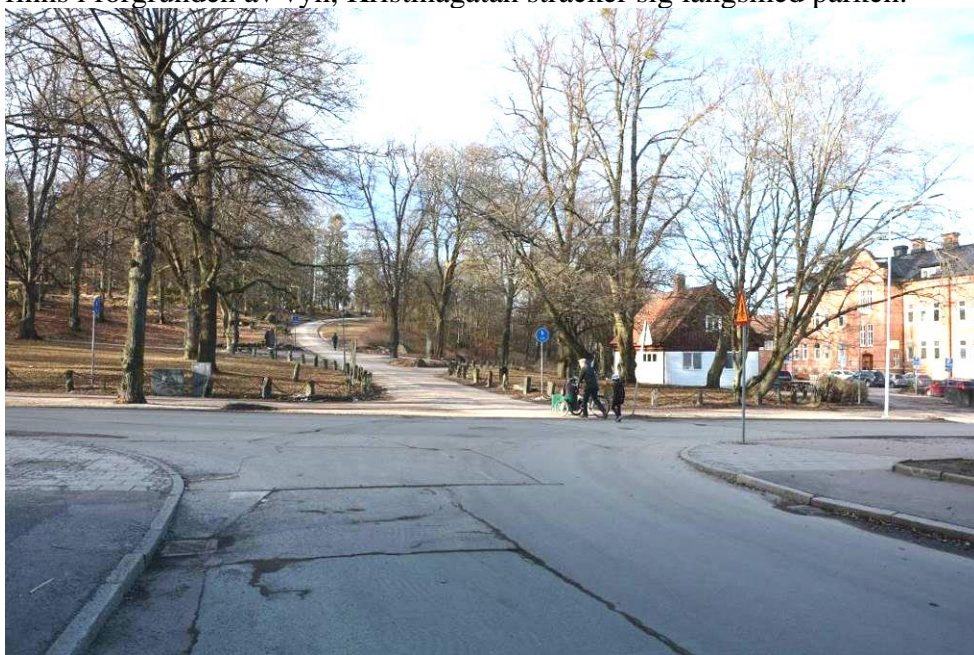
Vyn ger en utblick över Djäknebergets södra entré. Den södra entrén är den entré som är mest tillgänglig genom att parken intas genom en låg trottoar och att entrén ligger nära centrum och större vägar. Vidare är bergets topografi som lägst här, det finns en bred asfalterad väg som leder till den stora gräsplanen, minigolfbanan och restaurangen samt att en staty föreställande grundaren av parken finns placerad vid några bänkar i denna del av parken. Dessutom finns en asfalterad gång- och cykelväg, ett stråk som leder från centrumhållet och norrut genom parken och vidare österut, som är flitigt använd. Allt detta visar att entrén och denna del av parken är betydande och bör ge besökaren en upplevelse som stämmer överens med upplevelsen av resten av parken och ska inbjuda besökare till att gå in i parken. Lidmansgatan finns i förgrunden av vyn, Kristinagatan sträcker sig längsmed parken.

**Bild 17** Södra entrén till Djäkneberget. Bild id: Vlm-kmvEK-678

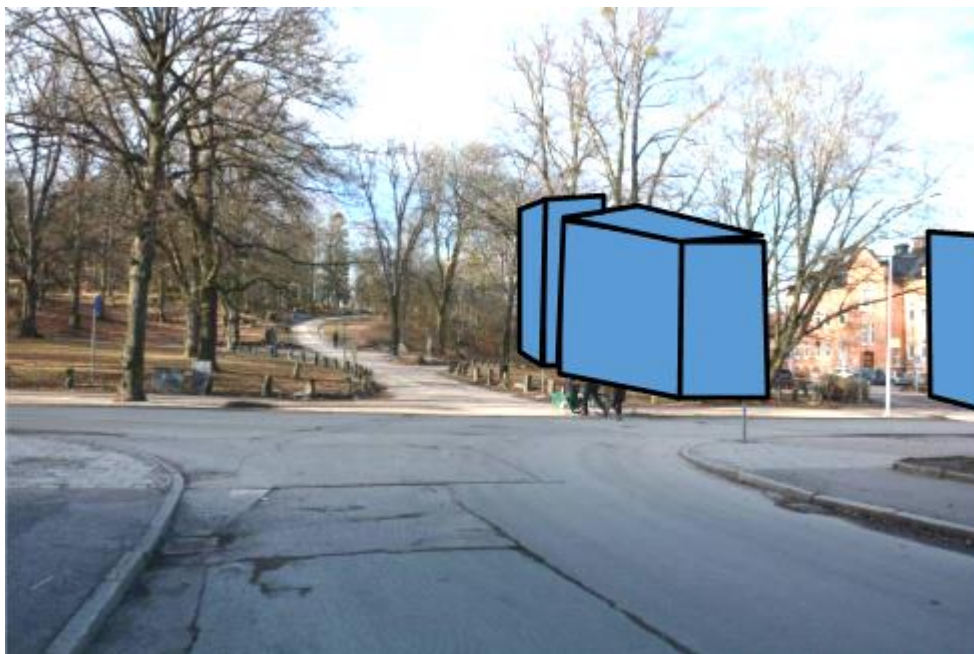
**Bild 18** Södra entrén till Djäkneberget med bostadshus. Fotomontage.

Den breda gångvägen med grönska på var sida om den skulle kunna upplevas som mindre solitär av det konkurrerande bostadshuset. I nuläget övergår och slutar parken genom den obebyggda parkeringsplatsen på ett naturligt och odefinitivt sätt och därmed kan parken upplevas som större, dvs. att t.ex. den f.d. vaktmästarbostaden ses som en del av parken. Med det nya bostadshuset får parken ett definitivt och abrupt slut och kan upplevas som mindre. Att parken gränsar till ett nybyggt bostadshus istället för samtida bebyggelse minskar förståelsen av det skeende som Djäkneberget härrör från, och därmed dess kulturhistoriska värden. Omfattningen av påverkan bedöms därför som MÅTTLIG.

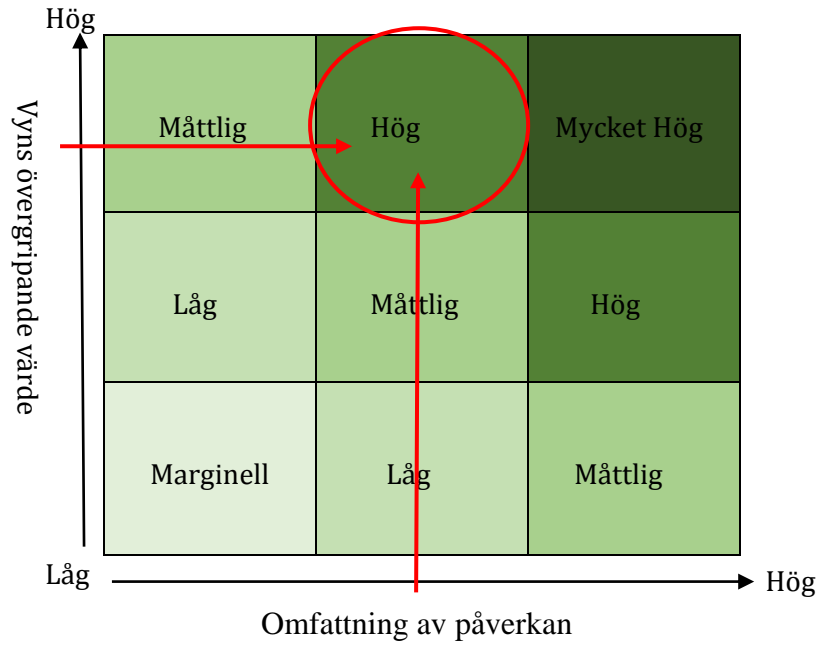
**Fig. 7** Betydelse av indirekta konsekvenser (vyns övergripande värde och omfattning av påverkan), Utsiktspunkt 3.

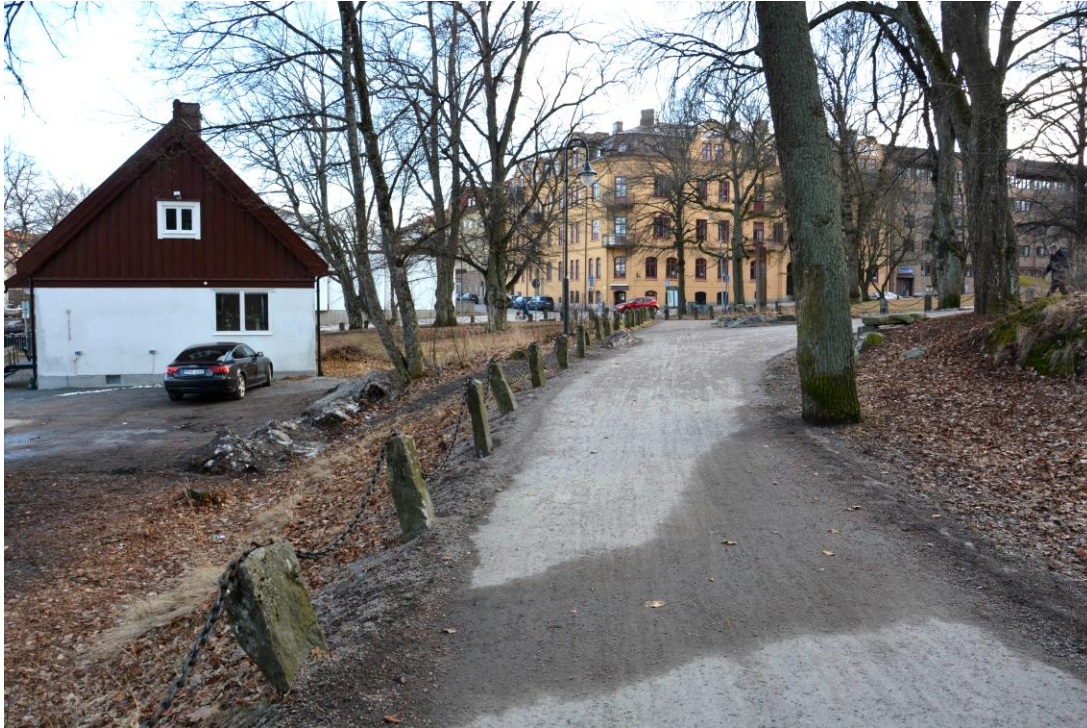
Vyn ger en utblick över den f.d. vaktmästarbostaden inom Idun 1, delar av *Vår Frus katolska kyrka* i modernistisk stil, bostadshus i kvarteret Kalla och i förgrunden det stråk som leder genom Djäknebergets södra del. Många Västeråsbor nyttjar detta stråk antingen gåendes eller cyklades för att ta sig mellan centrum och Västerås västra stadsdelar.

**Bild 19** Stråk genom södra Djäkneberget. Bild id: Vlm-kmvEK-647.

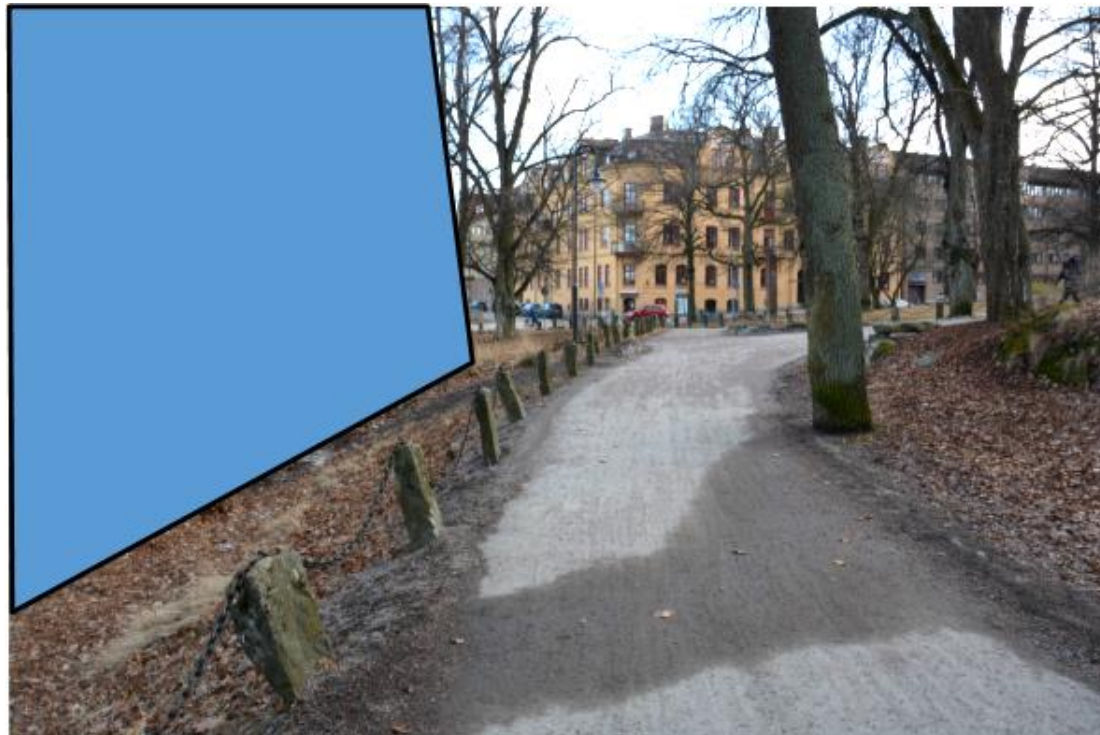
**Bild 20** Stråk genom södra Djäkneberget med eventuell byggnation. Fotomontage.

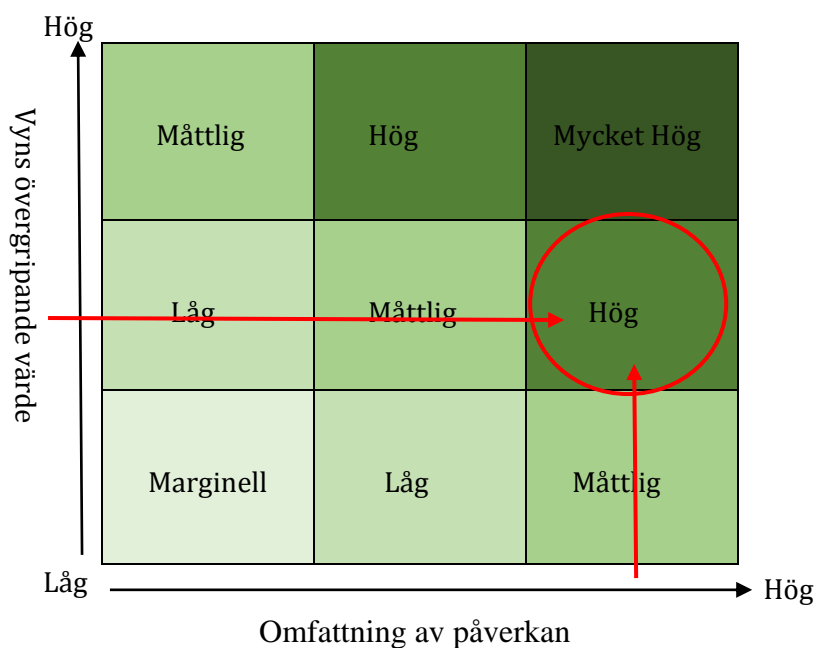
**Fig. 8** Betydelse av indirekta konsekvenser (vyns övergripande värde och omfattning av påverkan), Utsiktspunkt 4.
