# Sala sjukhus

Del av kv. Stamparen 4 och Lasarettet 2

Antikvarisk förundersökning

Antikvarisk rapport

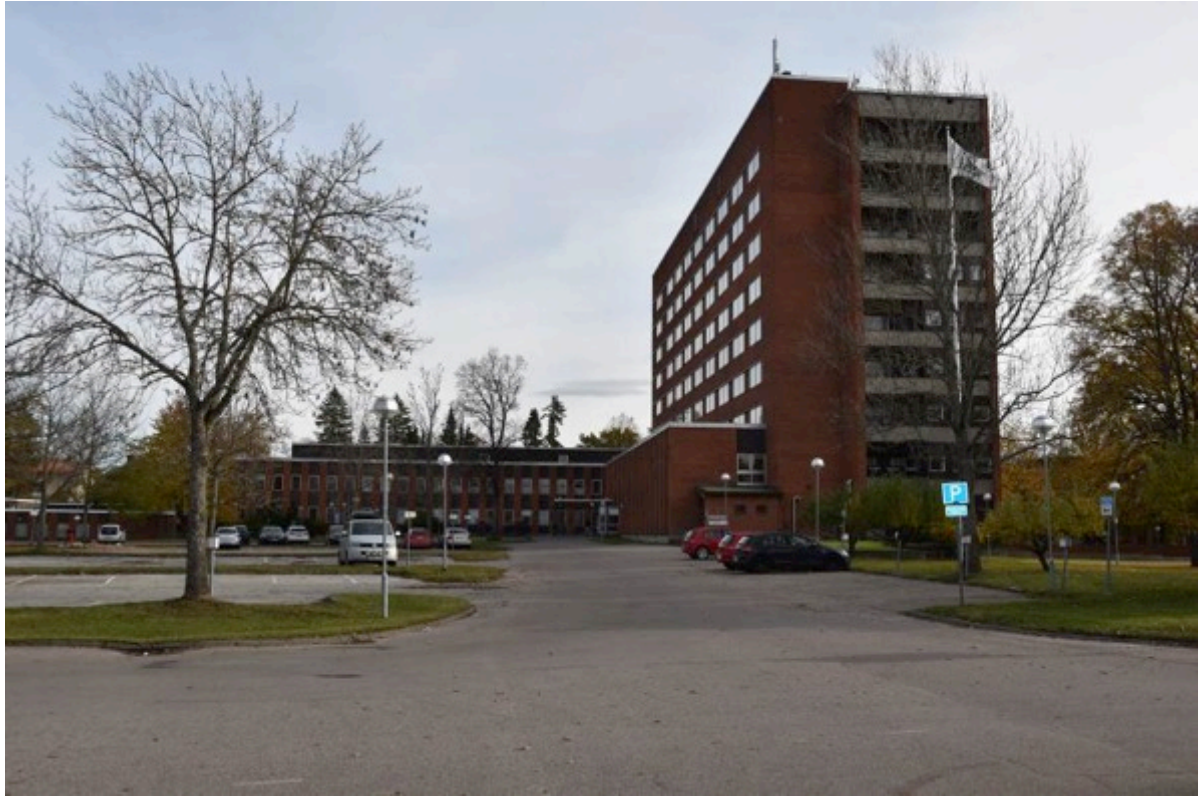
*Bild 6. Sala sjukhus karakteriseras av rött tegel, symmetri och monumentalitet. BildID: vlm-kmvca-0176*

Byggnad 0300 nuvarande sjukhus. För närvarande Sala högsta byggnad (enligt tidigare planer tomställs byggnaden). Enligt Regionstyrelsens beslut (protokoll 2017-04-26), rivs byggnaden. Byggnaden stod färdig 1970 och invigdes i maj samma år. Lasarettet består av en låghusdel om tre våningar och en höghusdel om tio våningar. Byggnaden karaktäriseras av formgjuten sockel och fasader i rött tegel med symmetrisk fönstersättning och partier med brun trapetskorrugerad plåt. De bruna plåtpartierna är placerade som bröstningar under fönstren på låghusdelen medan höghuset har plåtpartier mellan fönstren. Fönstren om en- två eller tre lufter är placerade i par, eller sitter ensamma. På södra fasaden mot vattnet finns även långa fönsterband på de nedre våningarna. Höghusdelen har balkonger med indragen placering på västra gaveln. Enligt invigningsartikeln i Sala Allehanda skulle enkelrummen för de svårast sjuka ha förlagts mot norr för att patienterna inte skulle plågas av värmen. Byggnadens interiör har under årens lopp renoverats och byggts om vid flera tillfällen och har inte inventerats eller fotograferats invändigt i samband med museets besök. Vid besök konstateras dock att entréhallen fortfarande har ursprungligt golvmaterial, vitt marmorgolv. Utvändigt har byggnaden bevarat mycket av sin ursprungliga karaktär.

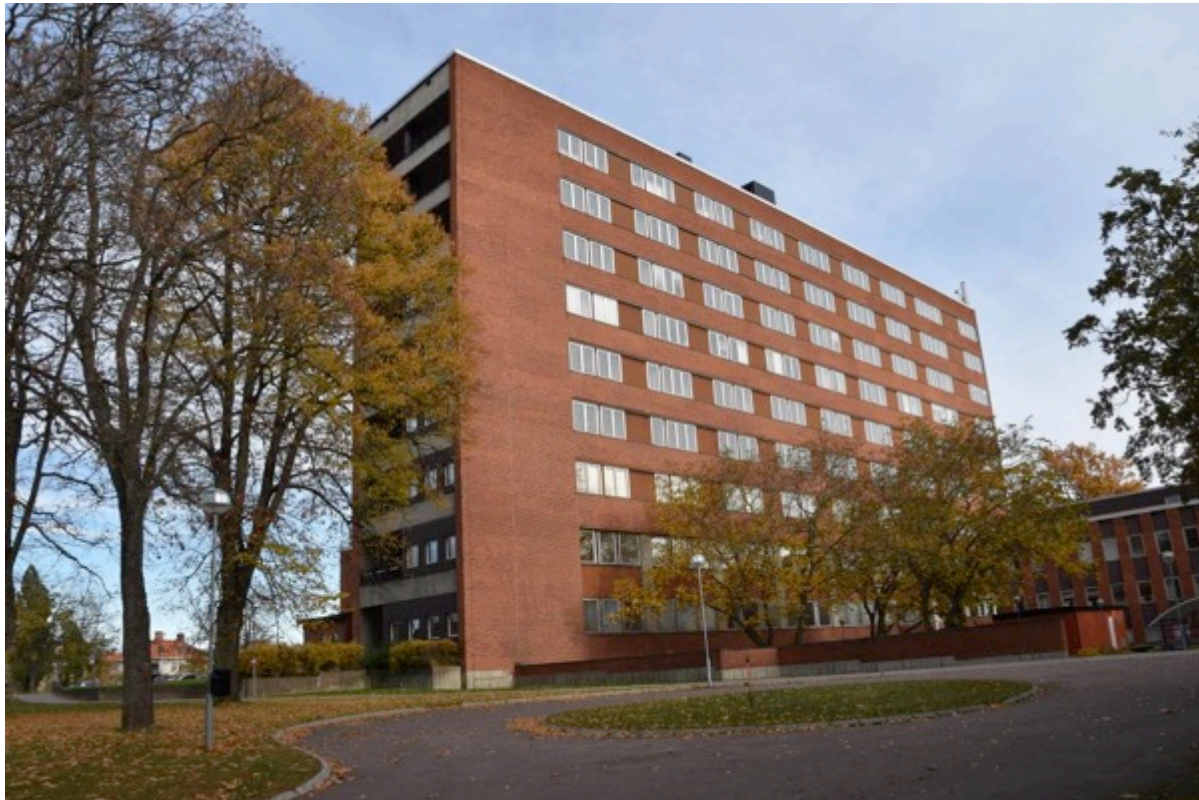
*Bild 7. Sala sjukhus södra fasad och västra gavel. BildID: vlm-kmvca-0186*

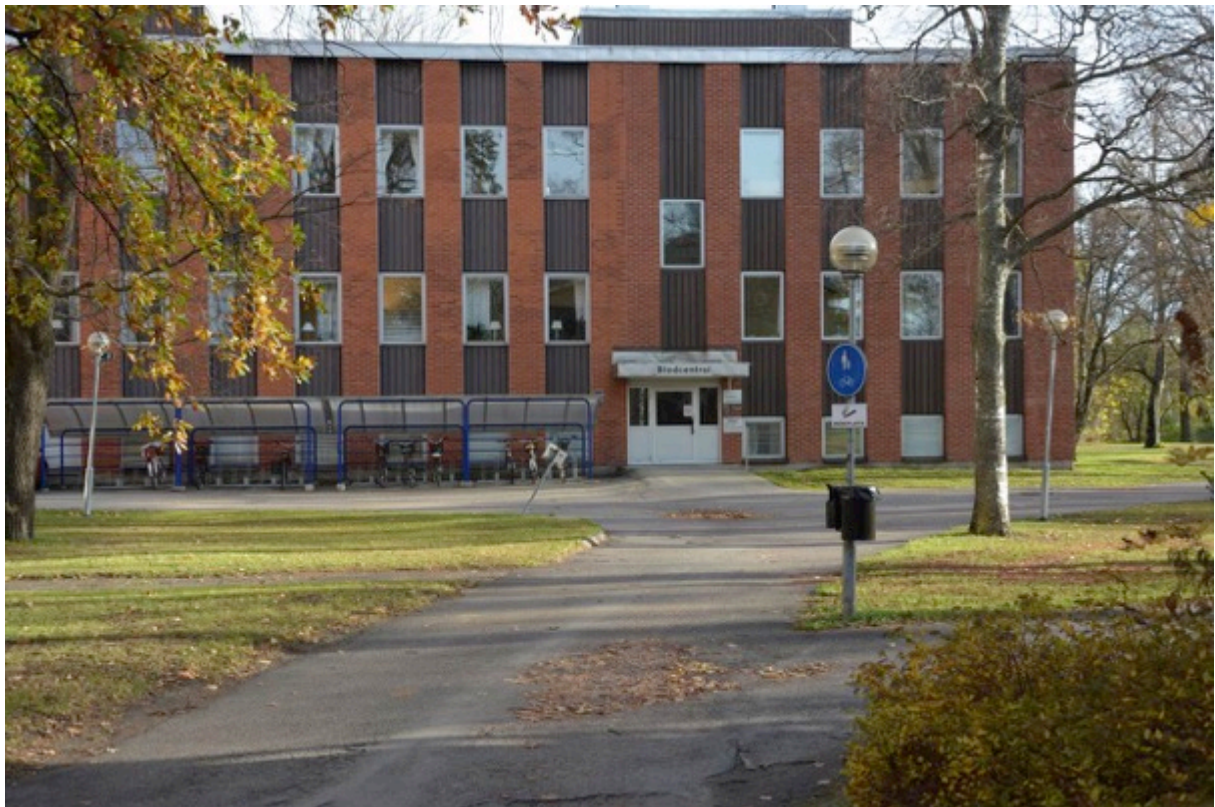
*Bild 9. Låghusdelen karaktäriseras av enluftsfönster i aluminium, med fönsterbröstningar i trapetskorrigerad plåt. Plåtpartierna binder samman fönstren vertikalt. Mellan fönstren har fasaden lisener i rött tegel. BildID: vlm-kmvca-0346*

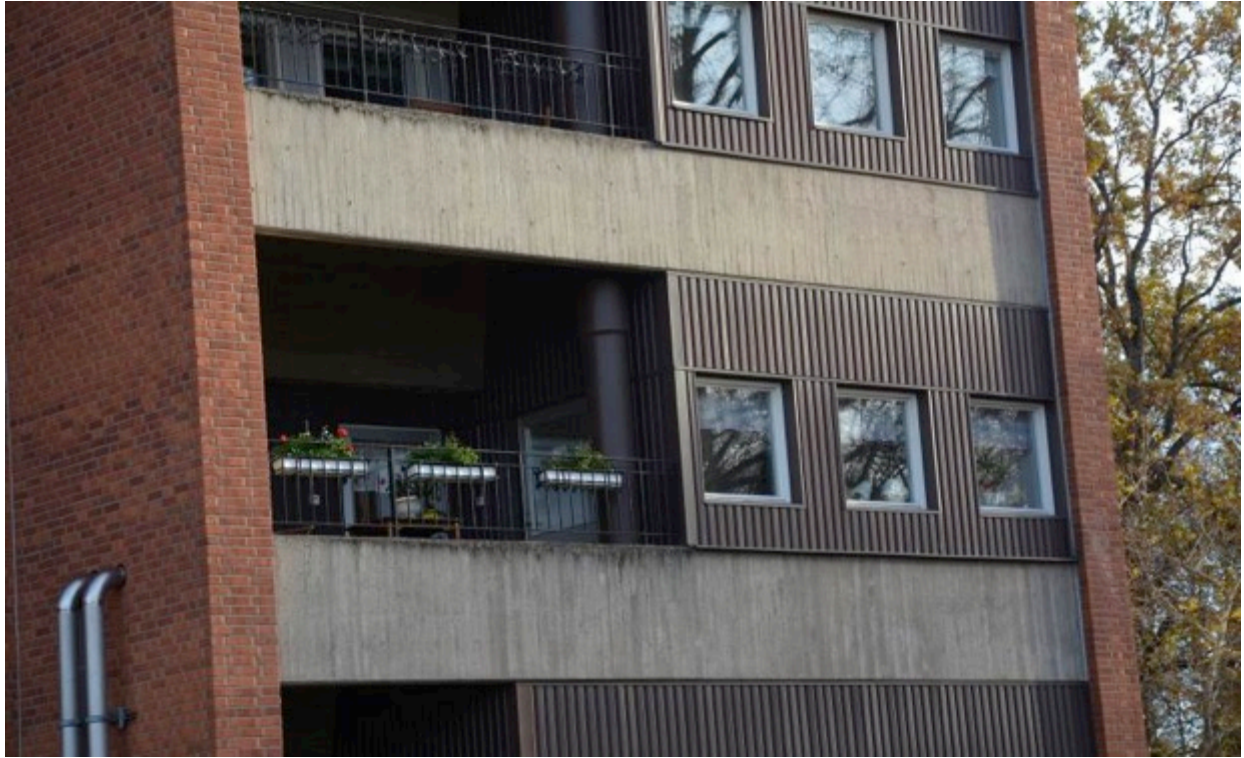
*Bild 10. Detalj av gavels indragna balkonger. BildID: vlm-kmvca-0409*

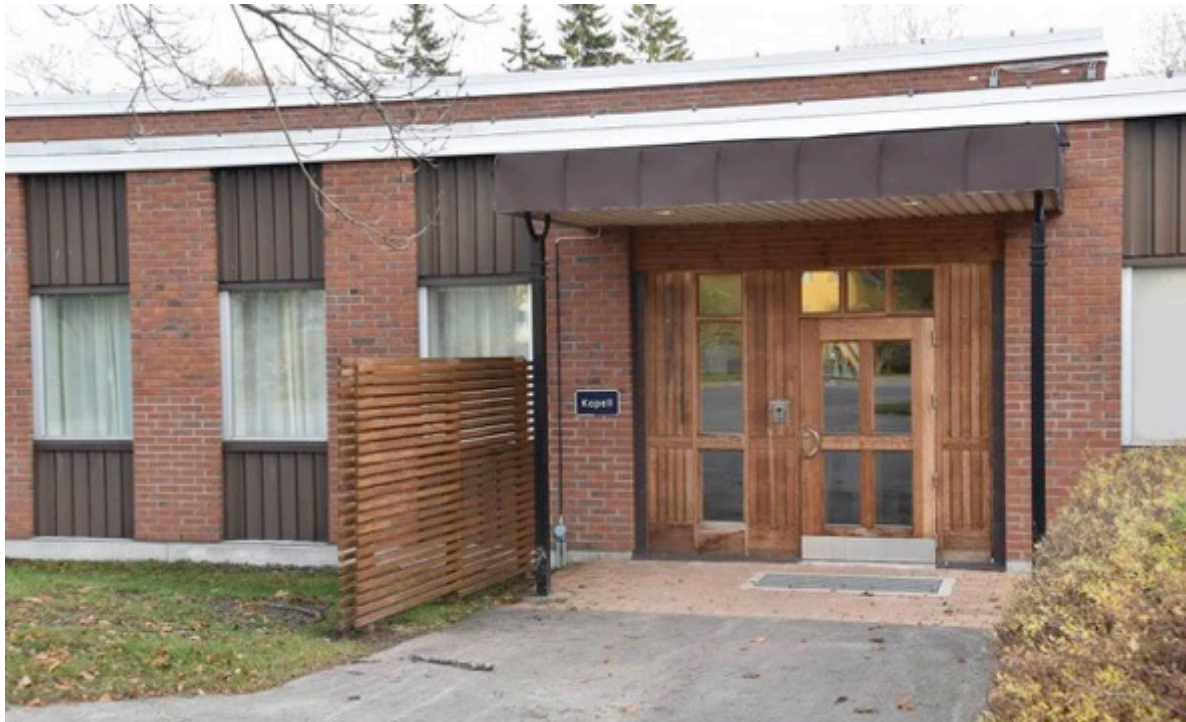
*Bild 11. Kapellet i rött tegel och fönsterbröstningar i trapetskorrigerad plåt. BildID: vlm-kmvca-0234*

Enligt planerna tomställs Kapellet (byggnad 05). Enligt Regionstyrelsens beslut (protokoll 2017-04-26), rivs byggnaden. Vid besök på plats konstateras att byggnaden harmoniserar med områdets övriga byggnader.

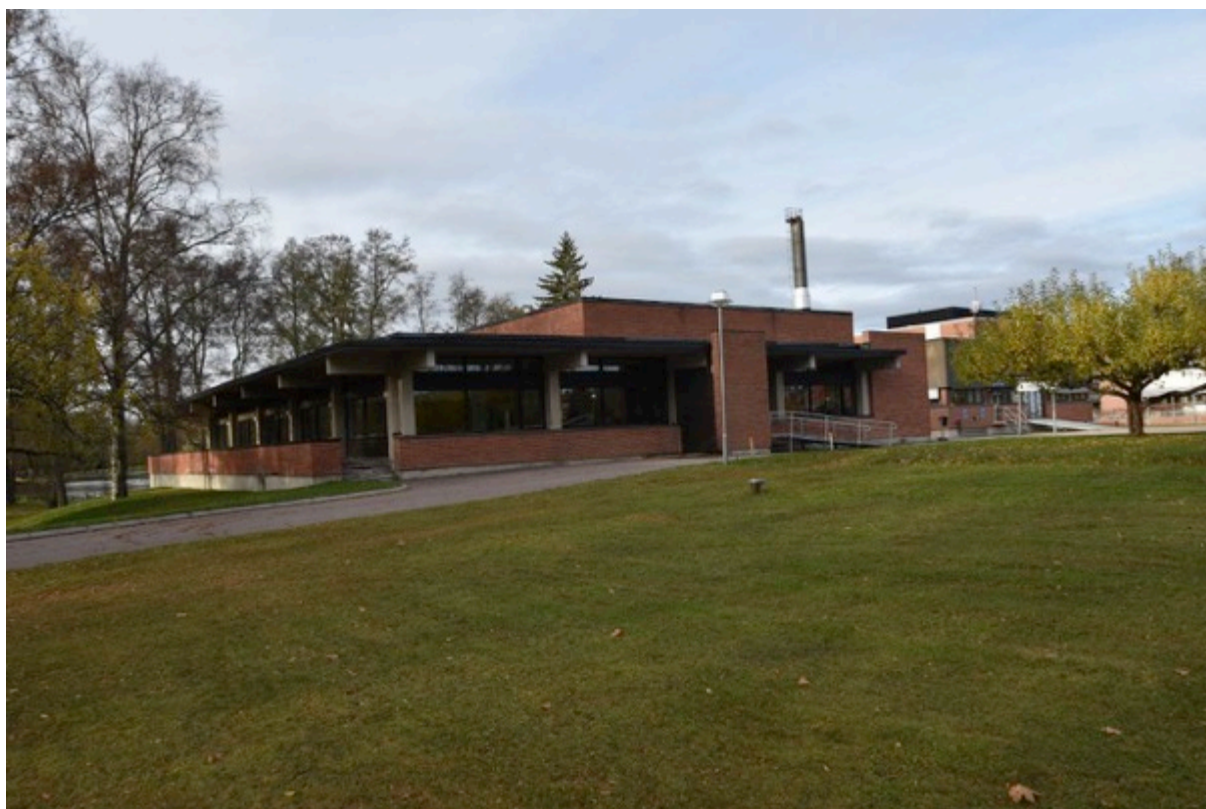
*Bild 12. Matsalsbyggnaden karaktäriseras av stora fönsterpartier med bländande utsikt. BildID: vlm-kmvca-0246*

Byggnad 07 och 06 planeras att rivas. Byggnaderna var ursprungligen uppförda som personalmatsal (07) och panncentral (06). Byggnationen av matsalen och panncentralen påbörjades under 1964 och stod klara i oktober 1966. De två fristående byggnaderna uppfördes liksom sjukhuset efter ritningar av arkitekten Leo Uulas. Matsalsbyggnaden har under många år stått tom, men användes under inspelningen av TV-serien Jordskott som sändes på Sveriges television 2015. Vid besök på plats konstateras att byggnaden delvis fått förfalla exteriört. Panncentralen nyttjas fortfarande av Region Västmanland ”driften”. Byggnaden (06) har besökts invändigt men är kraftigt ombyggd och har därför inte inventerats och fotograferats interiört. Exteriört är byggnaden relativt välbevarad.

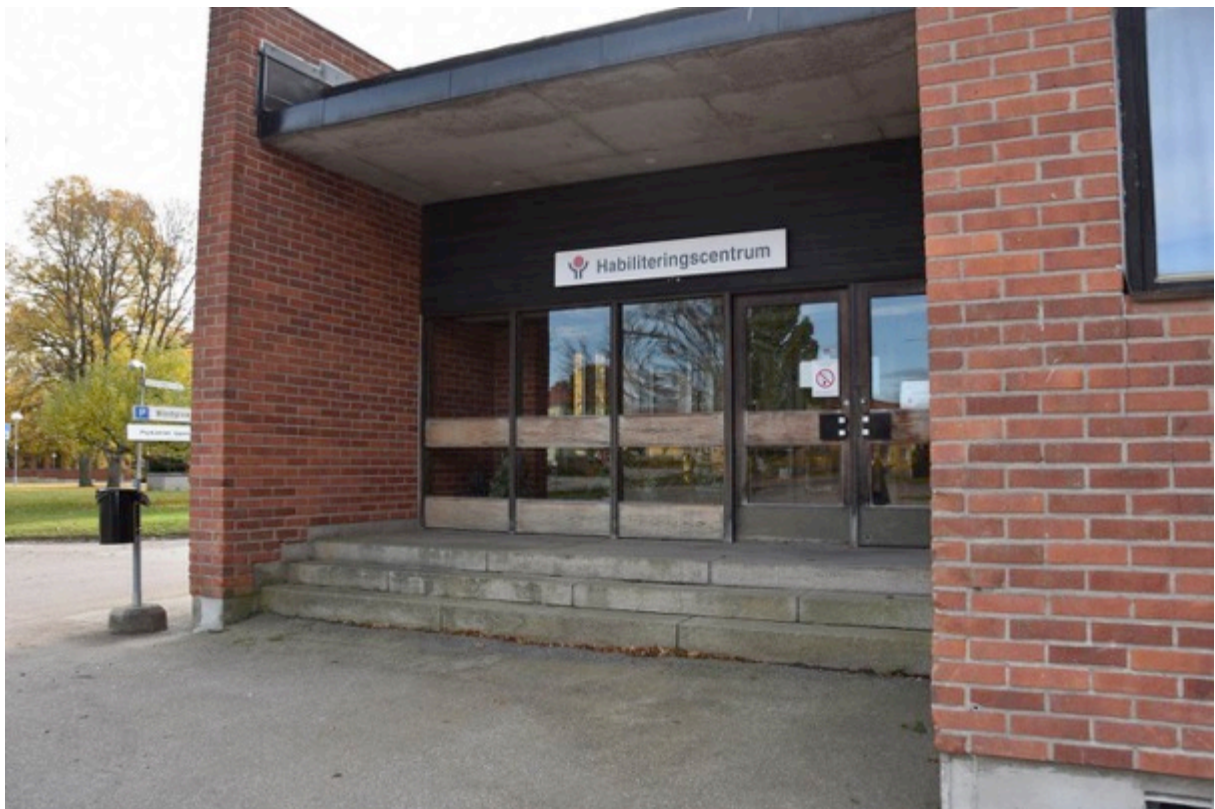
*Bild 14. Matsalsbyggnadens huvudentré har en indragen placering i huskroppen och bevarar ursprungliga och tidstypiska entrédörrar. BildID: vlm-kmvca-0175*

Den kubiska byggnadskroppen är uppförd i en våning med källare och avslutas av ett plant tak. Sockeln är gjuten och fasaderna klädda med rött tegel och inslag av liggande brun träpanel. Huvudentrén är förlagd mot norr och har fått en indragen placering i byggnadskroppen. Entrédörrarna samt övriga dörrar är ursprungliga glasade trädörrar. Byggnaden karaktäriseras av sina stora fönsterpartier placerade som långa fönsterband med indragen placering i byggnadskroppen. Även fönstren är ursprungliga i trä och har fönsterbleck i koppar. Ett utskjutande tak buret av kraftiga betongkonsoler sträcker sig längs fasaden mot öster och vidare över en terrass som är belägen mot vattnet. Tak och terrass sträcker sig vidare över västra hörnet av byggnadskroppen. Terrassen omsluts av en kraftig mur i rött tegel med försänkning i mitten. Tanken har säkert varit att planteringar skall vara placerade i mitten av muren. Fasaden mot väster ger ett slutnare intryck med endast två större fönsterpartier. Byggnaden är sammanlänkad med panncentralen genom gemensam lastkaj för varuintag.

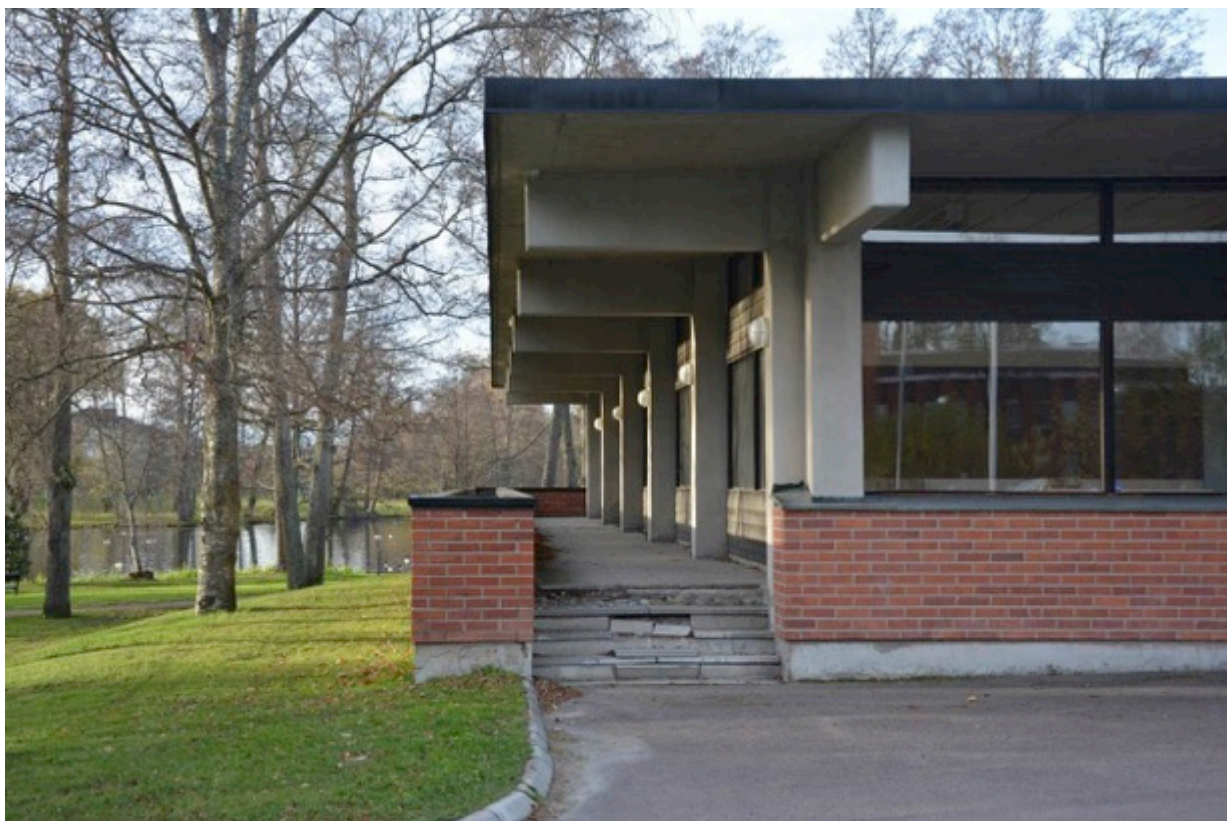
Bild 15. Matsalens terrass ligger i nära anslutning till vattnet. BildID: vlm-kmvca-0410

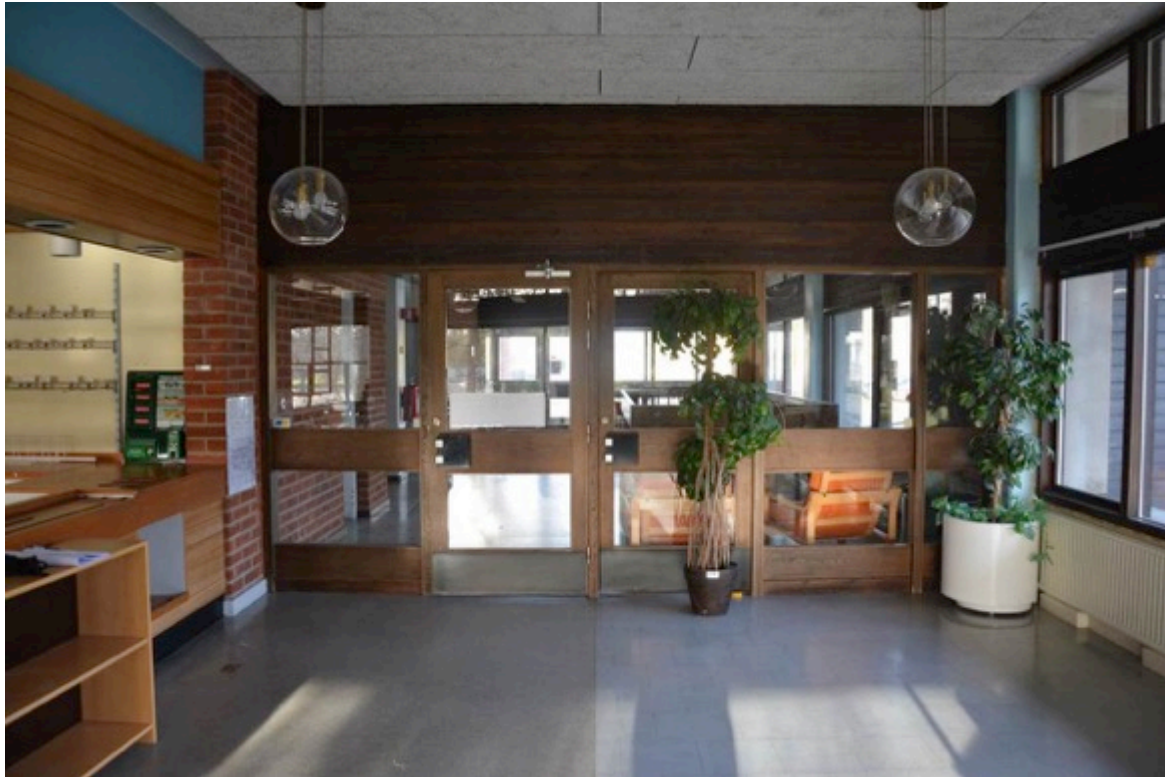
*Bild 16. Dörrparti från serveringen ut mot vestibulen. Lägg märke till kombinationen av tegel, trä och glas. Belysningsarmaturen är också ursprunglig. BildID: vlm-kmvca-0386*

putsade ytor målade i blå kulör. Taket har ljuddämpande skivor. Serveringsdisken är utformad i ljust trä. Ett skjutparti beläget mellan kafferum och matsal samspelar med serveringsdisken i ljust trä. Takarmaturen är också ursprunglig.

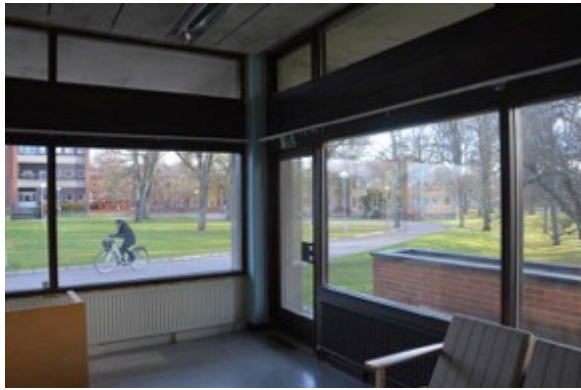
*Bild 19. Matsalen har stora fönsterpartier.  
BildID: vlm-kmvca-0382.*

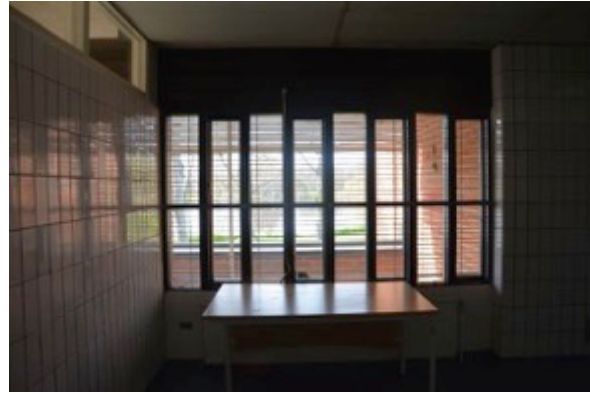
*Bild 20. Fönsterparti i köket. BildID: vlm-kmvca-0389*

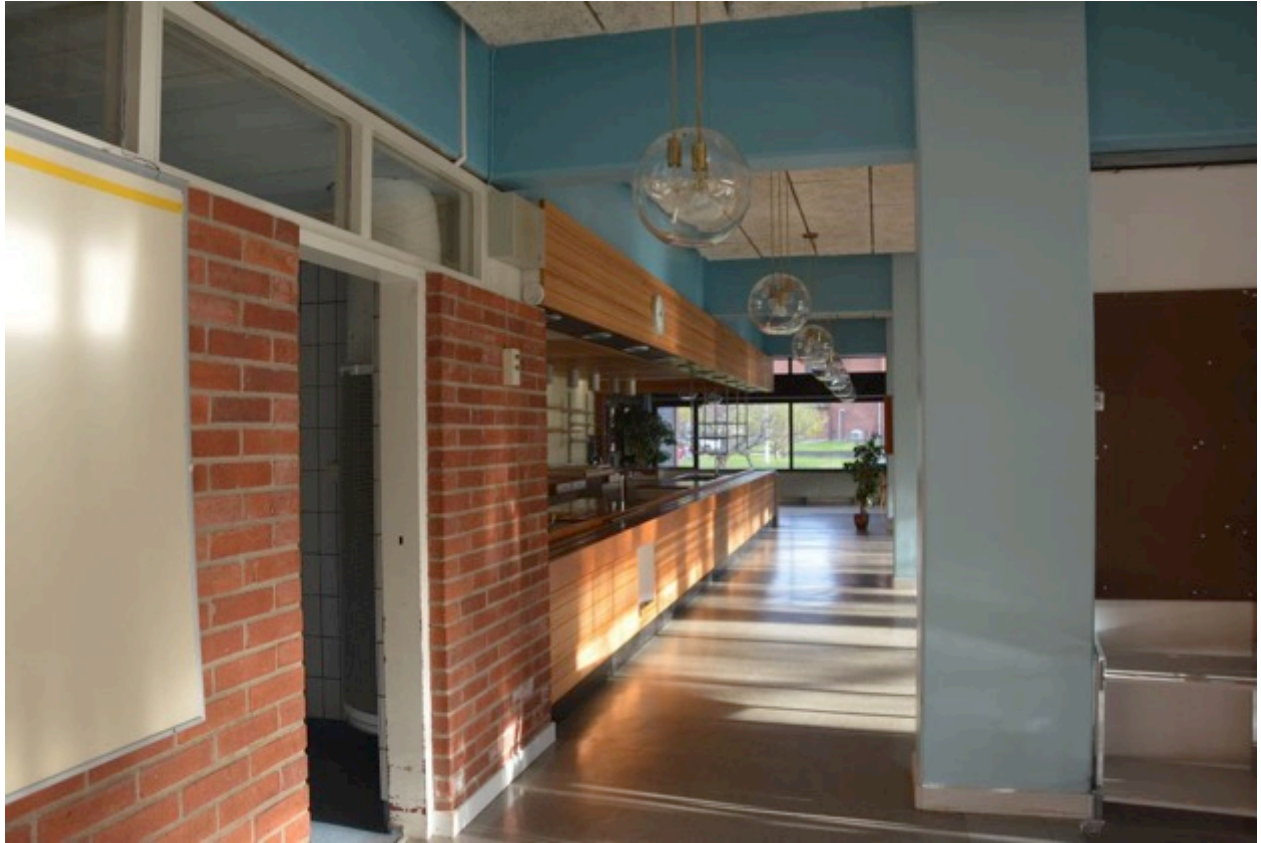
*Bild 22. Fint samspel mellan olika material. Till vänster i bild innanför tegelväggen ligger köket.  
BildID: vlm-kmvca-0371*

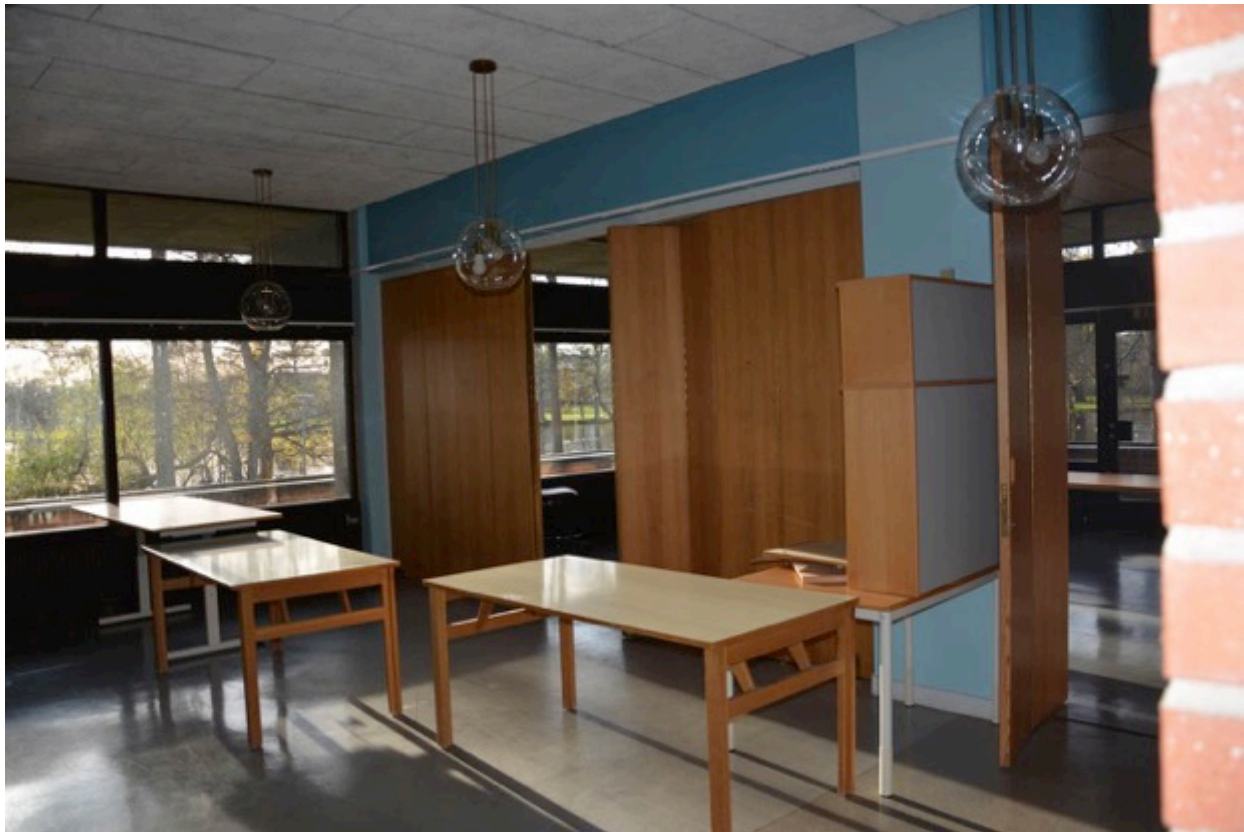
*Bild 22. Vikdörrar i ljus trä, mellan matsal och kafferum. BildID: vlm-kmvca-0404*

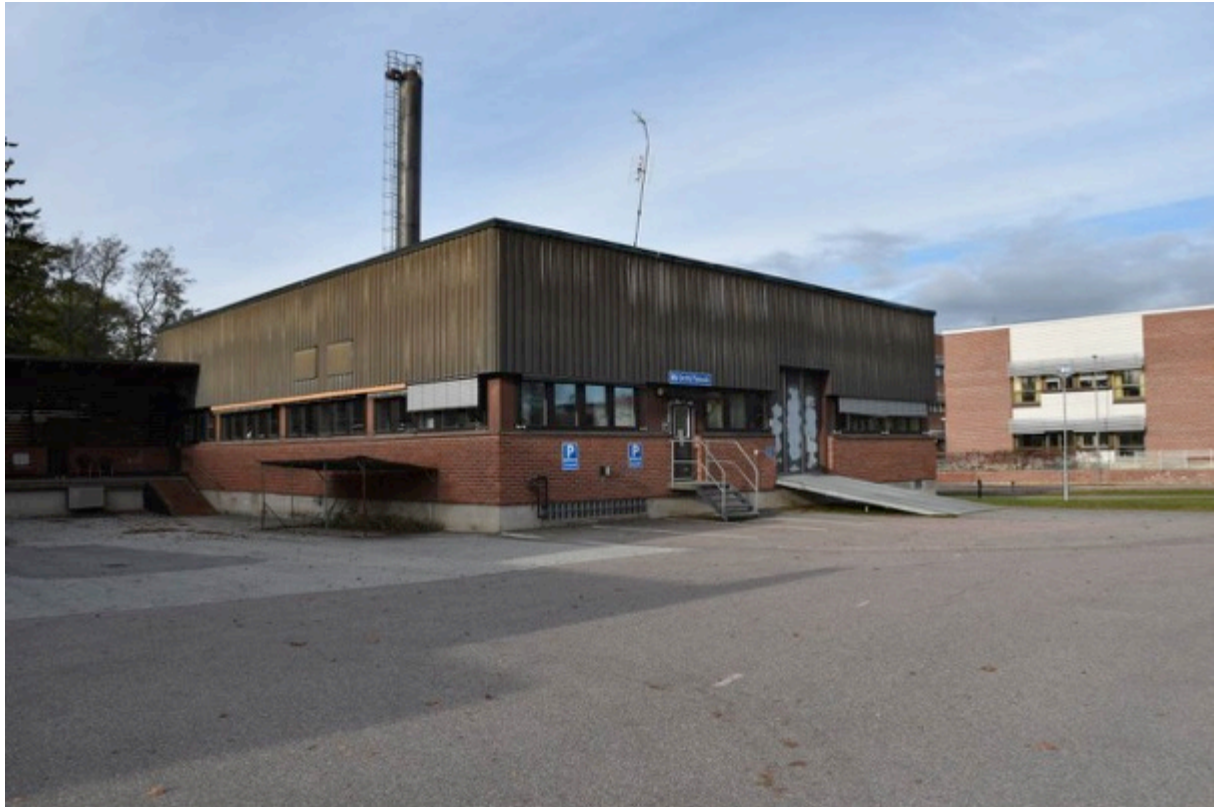
*Bild 24. Panncentralen (Driftens lokaler), samspelar arkitektoniskt med matsalsbyggnaden. BildID: vlm-kmvca-0171*

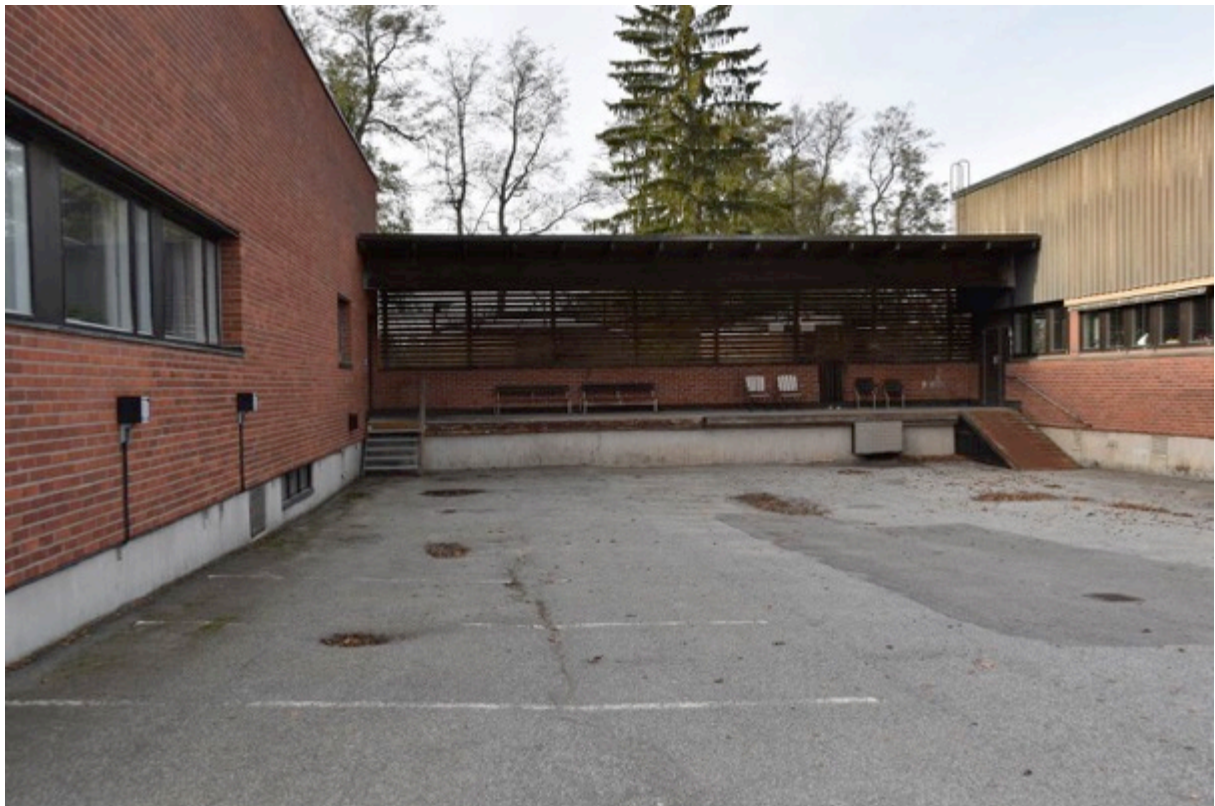
*Bild 25. Panncentral och matsalsbyggnad är sammanlänkade genom lastkaj med röd tegelmur. BildID: vlm-kmvca-0174*

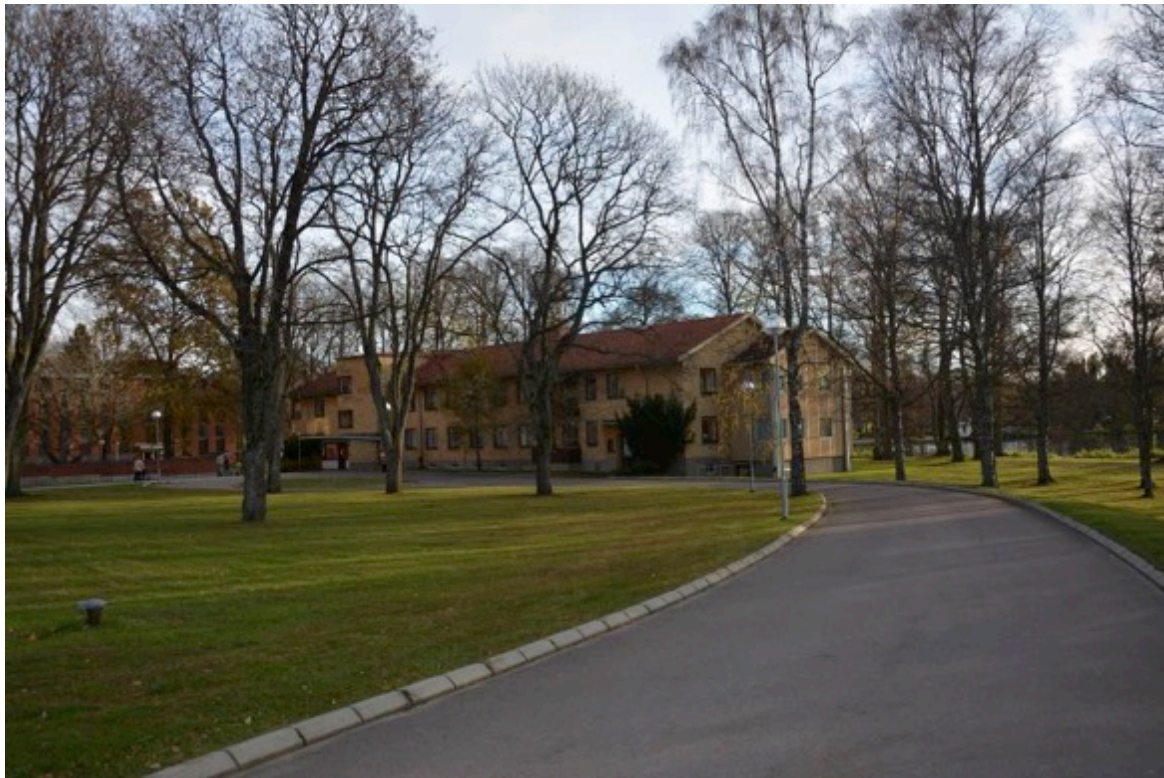
*Bild 26. Huset uppfördes 1949 efter ritningar av Greps arkitektkontor, huset används i dag för Psykiatrisk öppenvård. BildID: vlm-kmvca-0412.*

Byggnad 08 (tomställs). Enligt Regionstyrelsens beslut (protokoll 2017-04-26), rivs byggnaden. Byggnaden uppfördes 1949 efter ritningar av Greps arkitekter i Stockholm. Byggnaden om två våningar har spritputsad sockel i grå kulör och fasader i gult tegel som avslutas uppåt med ett mönstermurat parti, närmast takfoten. Sadeltaket är täckt av enkupigt rött lertegel. Fönstren om en- två lugter är ursprungliga i trä, målade i brun kulör. På östra gaveln har byggnaden bevarat ursprungliga balkonger med balkongfronter som har rundade hörn och dekorativt pinnsmide. Huvudentrén markeras av ett utskjutet fasadparti som sträcker sig genom två våningar. Entrépartiet är delvis bevarat med ett utskjutet tak och fönsterbröstning med träpanel. Entrédörren är utbytt till glasad aluminiumdörr. Södra långsidan har ett tillbyggt burspråk. Östra gavelns utskjutande och i sidled förskjuten byggnadskropp, som sträcker sig genom båda våningsplanen har tilläggsisolerats. I övrigt bevarar byggnaden sin ursprungliga karaktär sedan byggnadstiden.

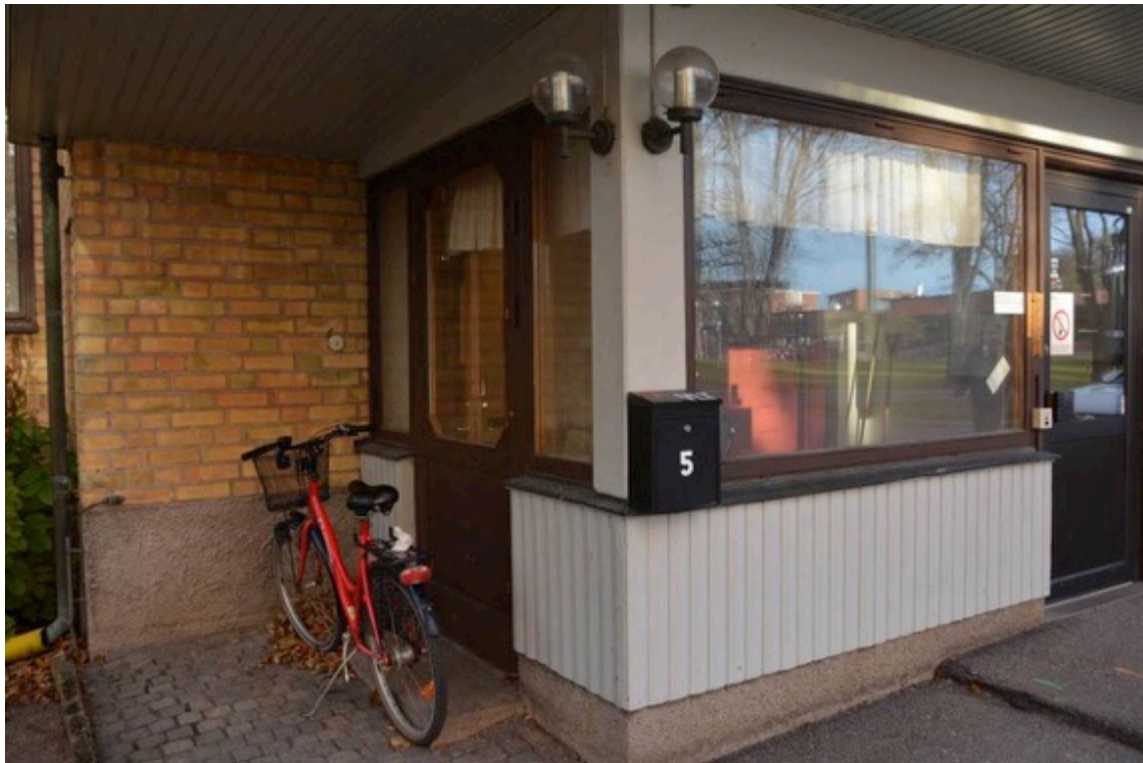
*Bild 32. Entrépartiet, lägg märke till att gaveln fortfarande bevarar ursprunglig glasad trädörr. BildID: vlm-kmvca-0343*

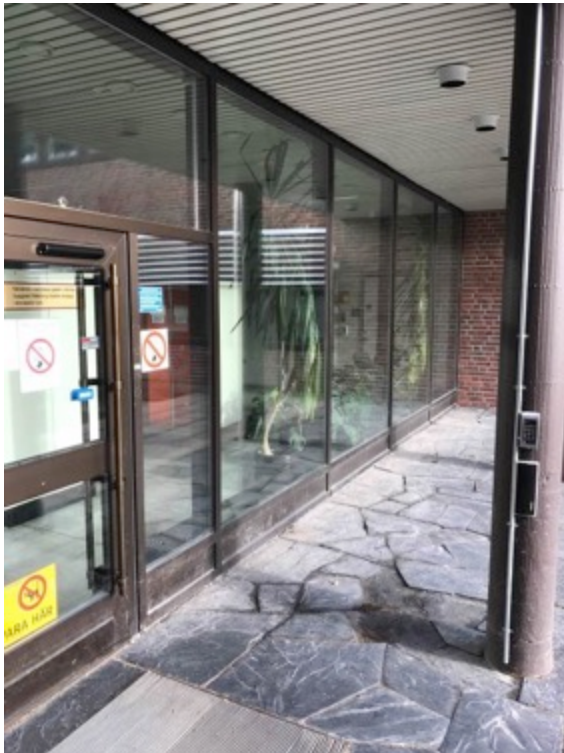
*Bild 34. BildID: vlm-kmvca- 0222,*

Sala Vårdcentral (Byggnad 0313 som enligt planerna byggas om- och till, men inte rivs). Byggnaden som uppfördes på 1980-talet, består av två långsträckta byggnadskroppar, om två respektive tre våningar, sammanlänkade med gemensam huvudentré. Byggnadskomplexet har gjuten sockel och fasader med rött tegel och plant tak. Fönstren är placerade i långa fönsterband. Huset är byggt något senare än övriga byggnader inom sjukhusområdet, men samspelar arkitektoniskt med områdets övriga byggnader i rött tegel med inslag av brun trapetskorrigerad plåt. Precis som i lasarettet från 1970 (byggnad 0300) och matsalsbyggnaden (07) har entréhallen golvbeläggning med vitt marmorgolv. Vid huvudentrén förlagd mot baksidan, finns markbeläggning med skifferplattor, vilket är en detalj man lägger märke till (se bild 34).

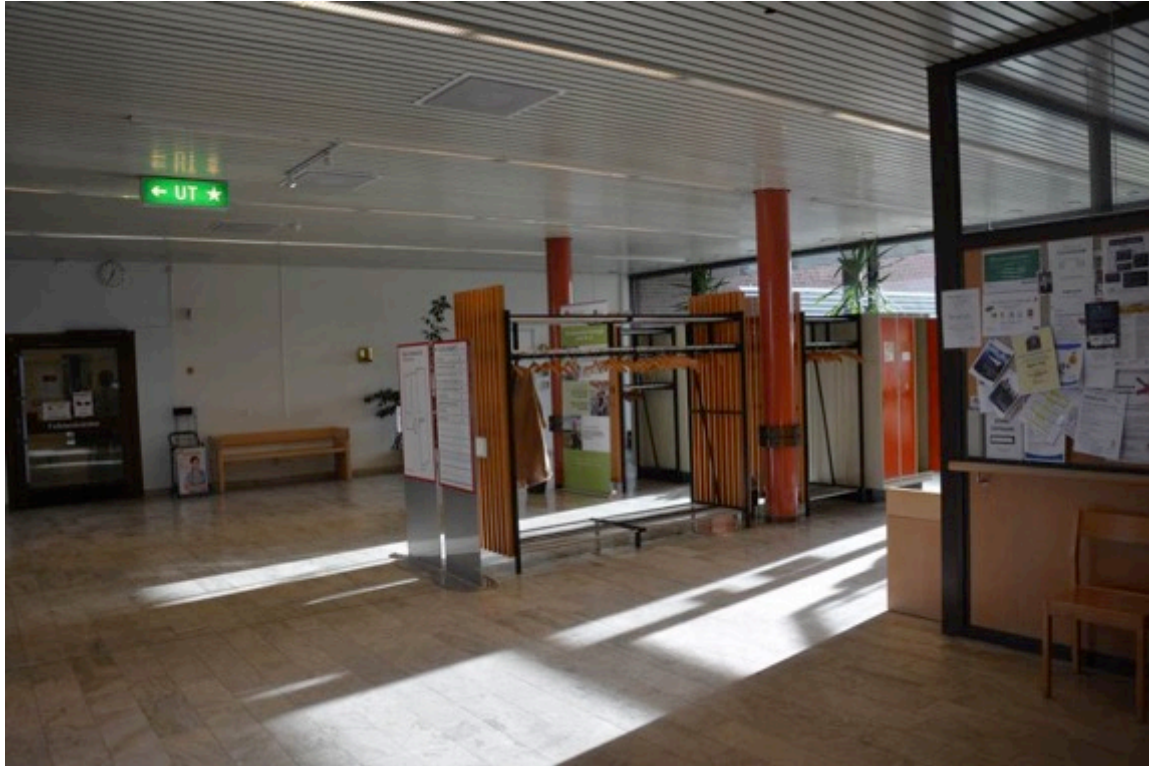
Bild 36. Sala vårdcentralens entréhall har ljusinsläpp från två håll och vitt marmorgolv. BildID: vlm-kmv-0326
