Västmanlands läns museum
Kulturmiljö Rapport B
2013:B16

Ladugård på Stabäck 2:131

Omläggning av tak inom ramen för Länsstyrelsens stöd till ekonomibyggnader av enklare typ

Stabäck 2:131
Västervåla socken
Västmanlands län

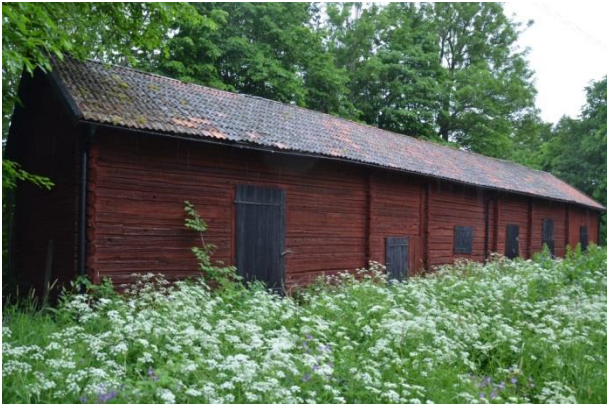
Ladugården före åtgärderna. Vlm_kmvFE-3168

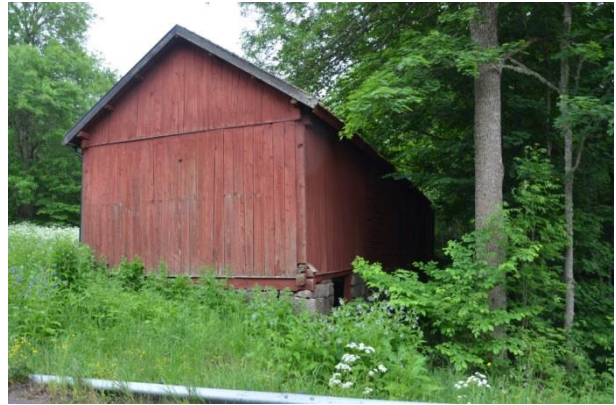
Ladugården är byggd i en slutning med en kraftig mur. Vlm_kmvFE-3171

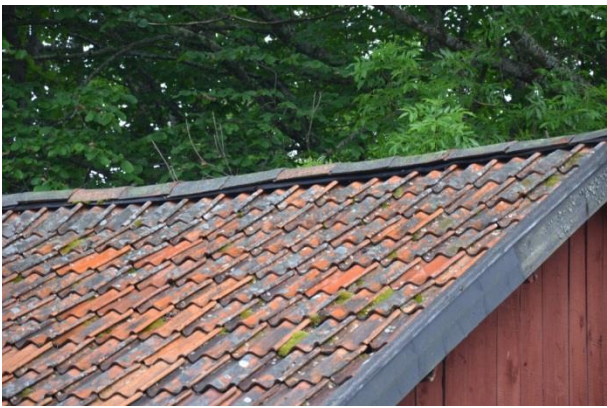
Takpannorna hade spruckit eller glidit isär. Svackor förekommer i takytorna. Läckage har medfört rötskadat undertak.

Tegeltaket böljar och tegelpannor glipar. Vlm_kmvFE-3170

- Tegelpannorna plockades ned och återanvändes. Ersättningstegel kompletterades med begagnat material.
- 1-kupigt lades på baksidan och 2-kupigt mot gårdsplanen, likt befintligt
- Reparationer av undertaket skedde med klovor samt råspont.
- Ny ströläkt av breda plankor
- Ny bärläkt (25 mm x 48 mm)
- Lagningar i takstol med ramsågad furu
- Nya vindskivor och takfotsbräda spikades på och målades likt befintligt

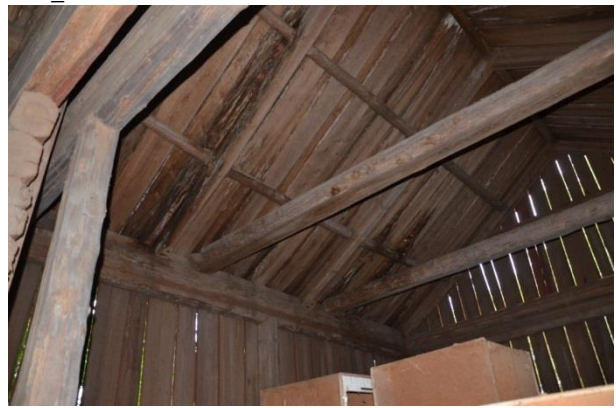
Delar av undertaket var rötskadat. Vlm_kmvFE-3162

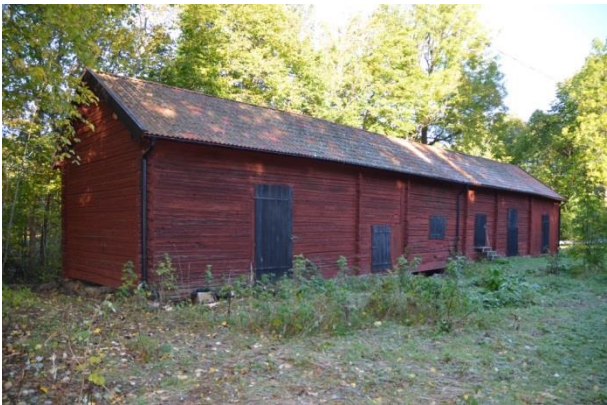
Ladugården efter åtgärderna. Vlm_kmvFE-3856

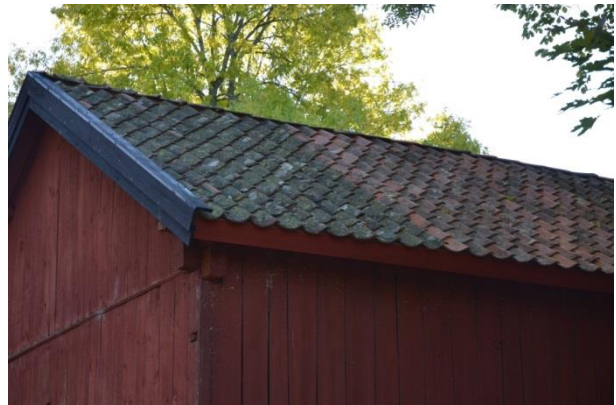
1-kupigt tegel ligger på baksidan och kompletterades med begagnat tegel. Vlm_kmvFE-3861

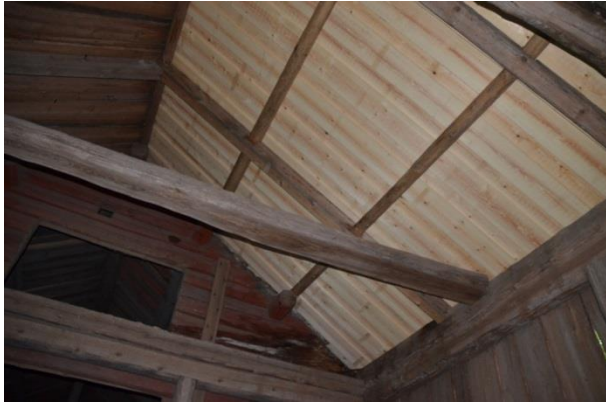
*Delar av undertaket reparerades med ny råspont.
Vlm_kmvFE-3841*

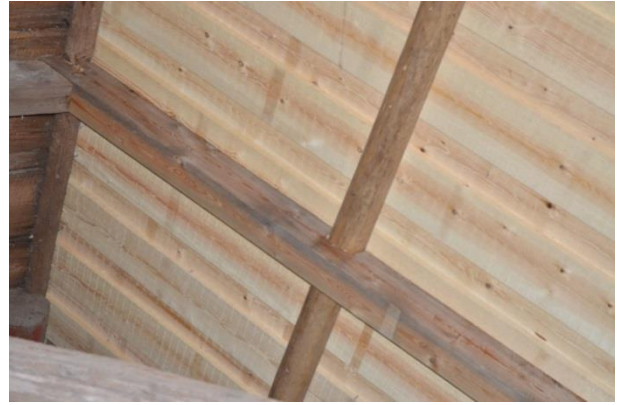
Reparation av takstol som undertak. Vlm_kmvFE-3842

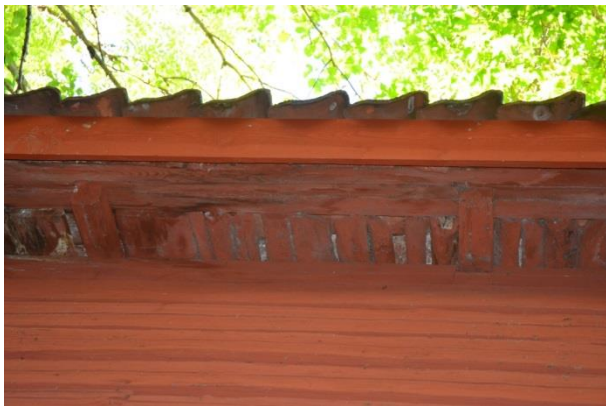
Ny takfotsbräda. Vlm_kmvFE-3846

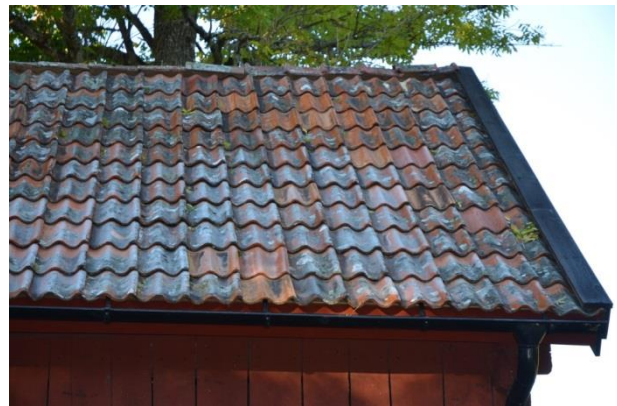
*Mot gårdsplanen lades 2-kupigt tegel likt befintligt.
Komplettering skedde med begagnat tegel.
Vlm_kmvFE-3849*

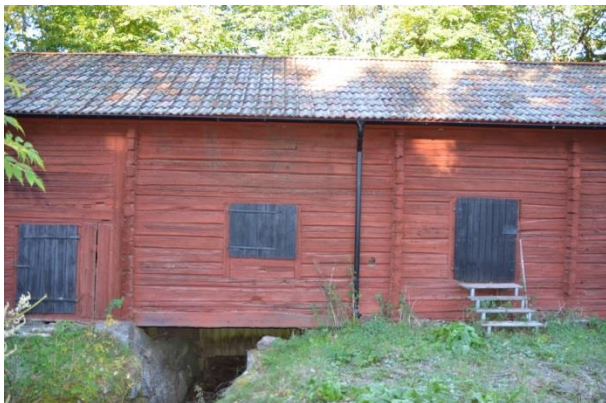
*Ladugården efter åtgärderna. Under byggnaden leds
ett vattendrag. Vlm_kmvFE-3857*

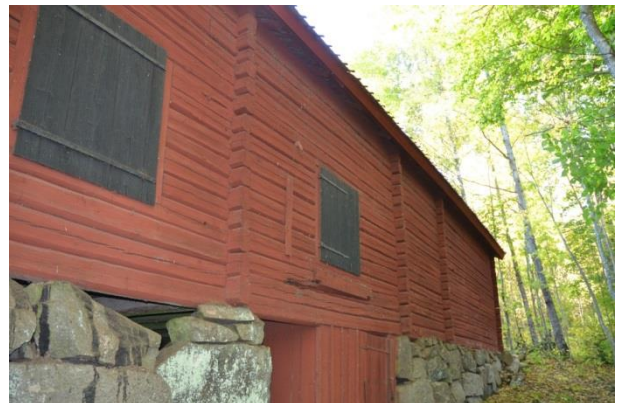
Baksidan ut mot skogen. Vlm_kmvFE-3845
