# Skultuna

## Analys av kulturhistoriska värden i tätorten

Antikvarisk utredning

Skultuna socken  
Västmanlands län

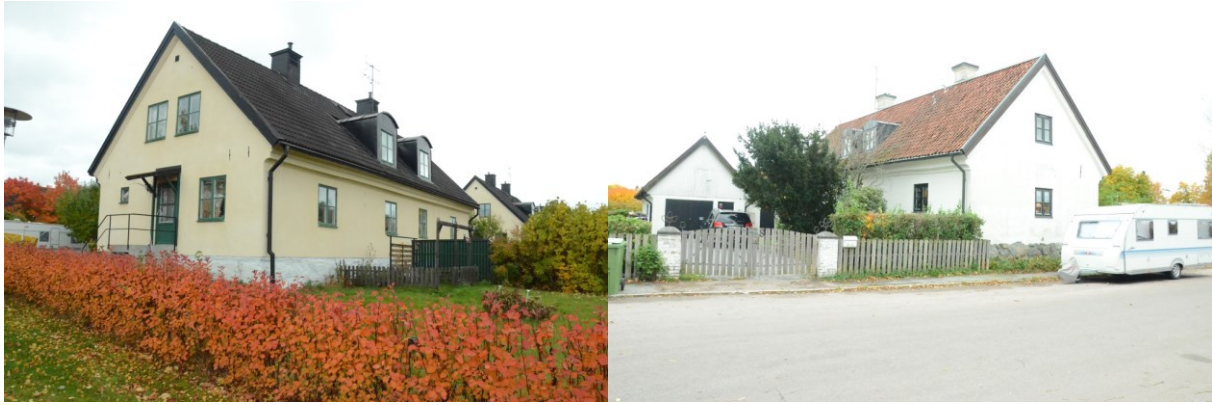
*”De fem stenhusen var Skultunas första bostadshus i sten. De bildar idag en intressant grupp med stort miljövärde. Efter ombyggnader har endast det södra huset kvar sitt utseende i någorlunda ursprungligt skick och kan därför anses ha ett större kulturhistoriskt intresse. Det står idag utrymt, men kommer troligen att rustas i samband med bebyggandet av det gamla herrgårdsområdet intill. Det är då av vikt att ombyggnader utförs varsamt, så att detta det södra stenhuset får behålla sitt utseende oförändrat”.*<sup>6</sup>

Stenhusen som de ser ut idag. Bilden till höger föreställer det södra huset. Vlm\_skuFE-130 och Vlm\_skuFE-136

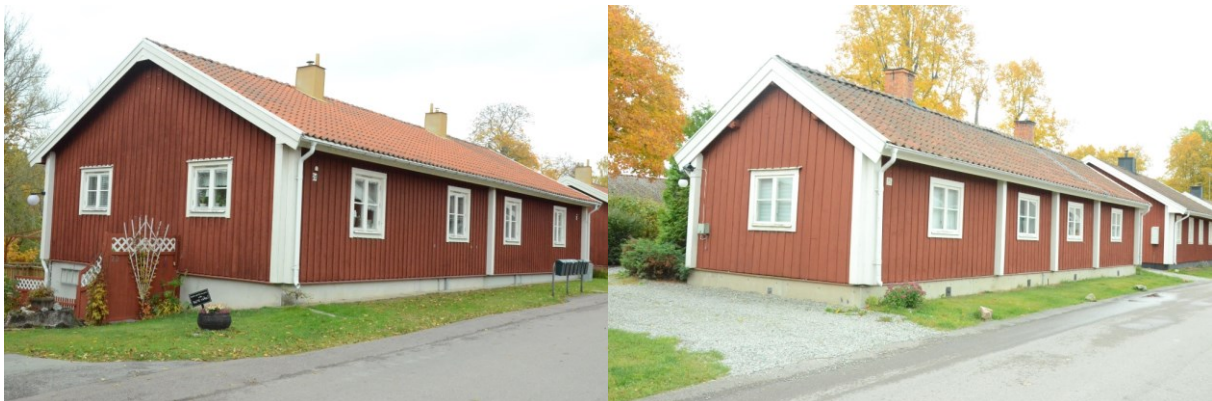
*”De sex små arbetarstugorna vid Bruksgatan, med anor från tiden före branden 1780, är Skultunas äldsta bevarade bebyggelse. De bildar tillsammans en välbevarad, enhetlig grupp med stort kulturhistoriskt och miljömässigt intresse.*

Bilden till vänster visar ett nybyggt hus på Bruksgatan. Bilden till höger visar ett av de bevarade husen från 1700-talet. Vlm\_skuFE-138 och Vlm\_skuFE-130.

*Husen ägs idag av det kommunala bostadsaktiebolaget Mimer och är för närvarande utrymda. En pietetsfull upprustning till modern bostadstandard bör genomföras med det snaraste. Den lucka som uppstått på östra sidan kan med fördel fyllas med ett hus av samma sort, antingen hitflyttat eller nybyggt.”<sup>7</sup>*

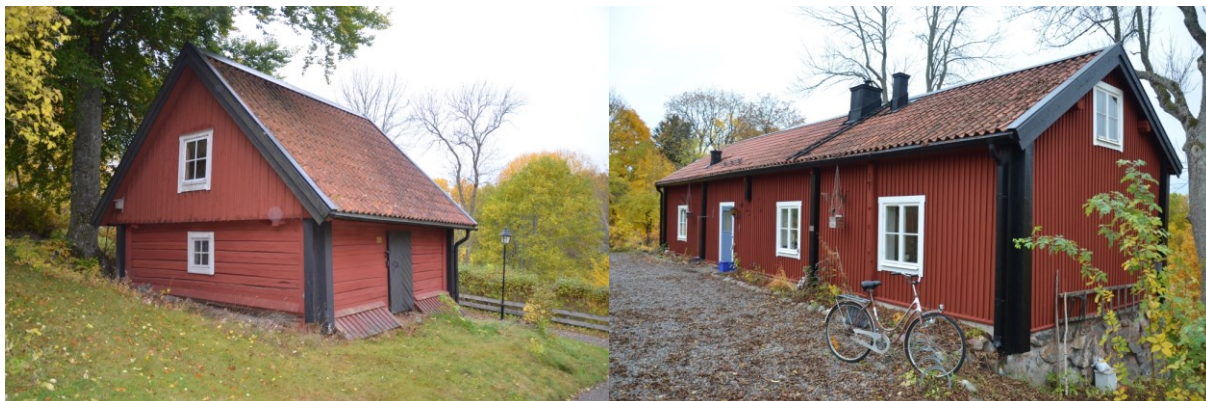
*”Kärboområdet, från 1780-talet, har efter den nyss avslutade upprustningen fått behålla sin ålderdomliga prägel. Bebyggelsen bildar än idag en sammanhållen, enhetlig grupp med stort kulturhistoriskt och miljömässigt värde. Avsikten i gällande planer är att området ska bevaras för framtiden.”*

*Exempel på byggnader i bostadsområdet Kärbo så som de ser ut idag. Vlm\_skuFE-212 och Vlm\_skuFE-215.*

*”Av stor betydelse för upplevelsen av Kärbo är helheten. Från alla håll upplevs området som en samlad enhetlig grupp. Det är därför viktigt att det öppna gårdet mellan Kärrbostugorna och den nyare bostadsbebyggelsen även i fortsättningen hålls fritt från bebyggelse. Önskvärt är också att den lilla, slingrande vägen över gårdet behålls. Det är fint att närma sig Kärbo härifrån.”<sup>8</sup>*

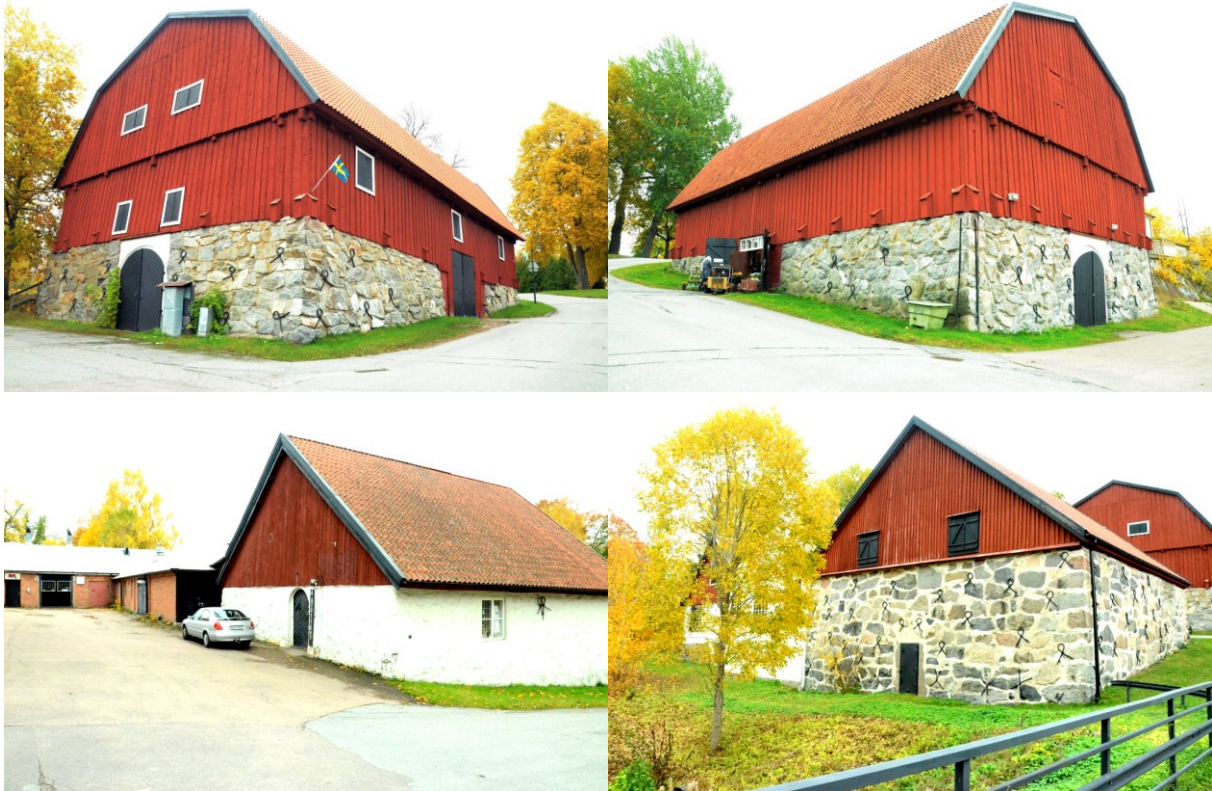
De byggnaderna som föreslås att byggnadsminnesförklaras i den äldre inventeringen. Vlm\_skuFE-158, Vlm\_skuFE-159, Vlm\_skuFE-160 och Vlm\_skuFE-161.

*”Vid en framtida restaurering bör ett försök göras att ta bort den puts, som på senare år tillkommit på två av mässingshyttorna och som döljer de vackra kraftiga stenmurarna. Putsen förtar en del av intrycket, och en noggrann undersökning bör göras för att utröna om den kan anses ha någon tradition bakom sig. På äldre bilder är stenmurarna oputsade, som på den mellersta hyttan.”<sup>10</sup>*

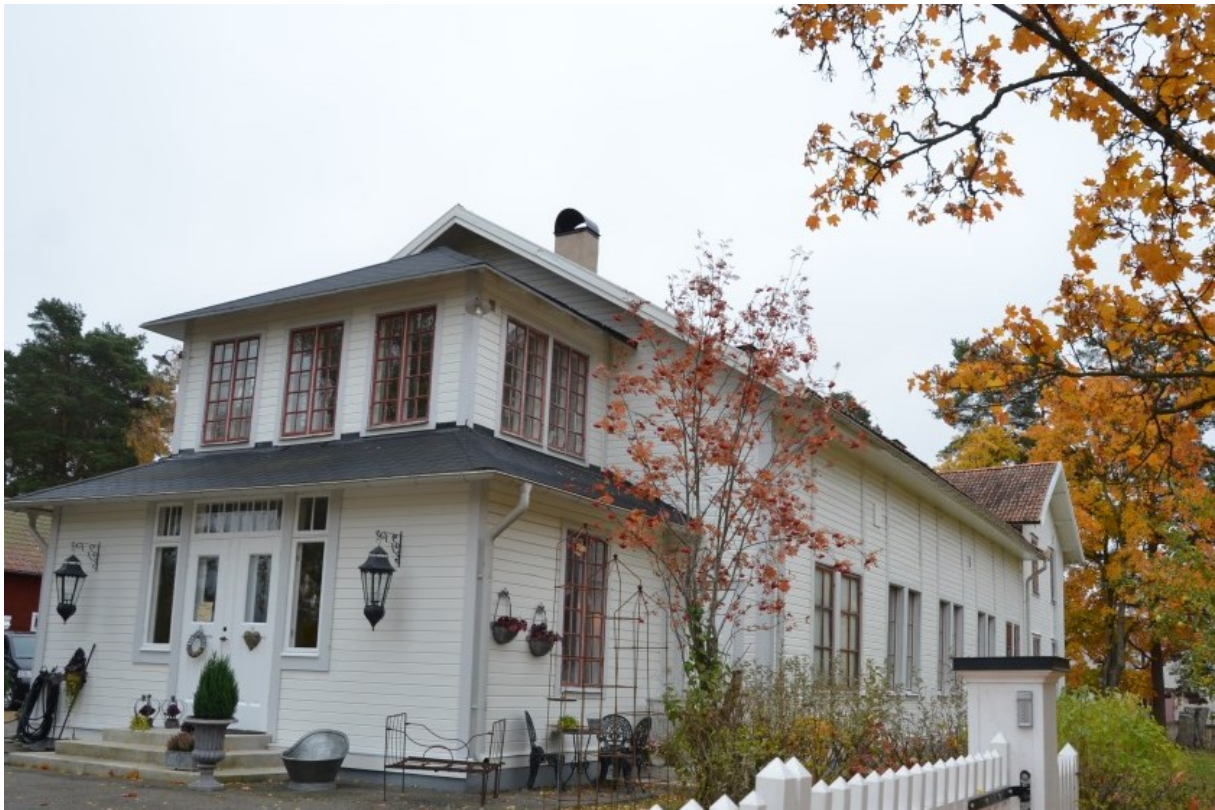
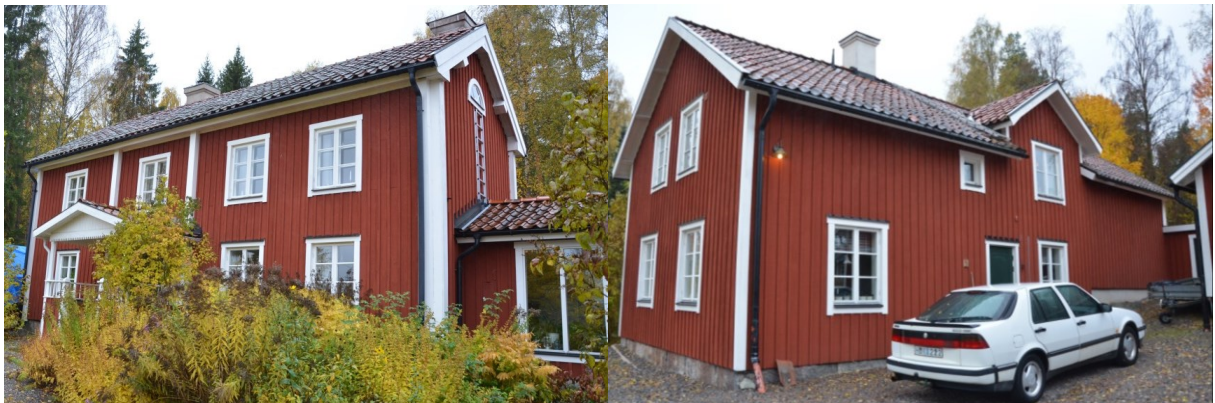
Överst NTO-logen ("Templet") som har kvar sitt uttryck. Bilderna underst visar Eriksberg som det ser ut idag. Mangårdsbyggnaden har kvar sitt uttryck, men flygeln är något förändrad. Foto: Vlm\_skuSB1205, Vlm\_skuSB1206 och Vlm\_skuSB-1106.

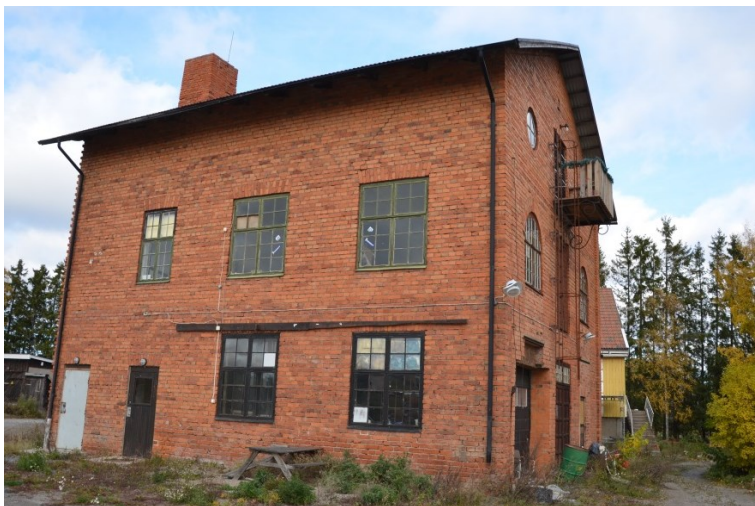
*De fd bryggeriet och bageriet vid bron. Foto Vlm\_skuSB-1*

Som tidigare nämnt fokuserar den äldre inventeringen på brukets byggnader och framförallt den äldsta bebyggelsen. En byggnad som möjligen bör nämnas i samband med kulturhistoriskt värdefulla byggnader i Skultuna som tillkommit innan modernismen är det före detta bryggeriet/bageriet vid bron norr om tätorten vid Västeråsvägen. Byggnaden har även varit bostad och plåtslageri och uppfördes 1895. Den har ett byggnadshistoriskt värde med öppna tegelfasader och hantverksmässigt utformade fönster. Dess placering vid ån, bron och vägen gör den mycket viktig som ett miljöskapande element i området.

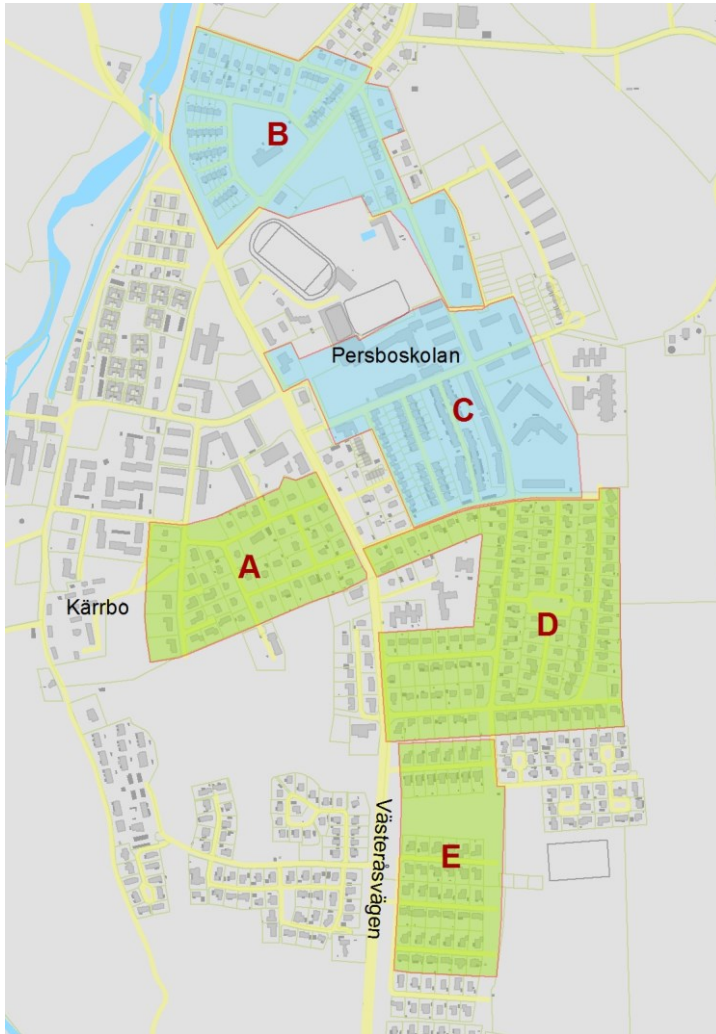
På kartan bredvid redovisas de miljöer som anses vara kulturhistoriskt värdefulla för Skultuna tätort. En mer detaljerad beskrivning finns i beskrivningarna för varje område. De områden som är markerade med blått innehar så pass höga kulturhistoriska värden att skyddsbestämmelser bör vara aktuella inför framtida detaljplanering. De i grönt markerade områden innehar bebyggelse som förändrats en del. Trots detta är miljön som helhet på något sätt sammanhållen. Därför rekommenderas varsamhetsbestämmelser inför framtida planering. Uppdelningen ger en uppfattning om områdets tålighet mot förändring.

*Kartan redoviar de kulturhistoriskt värdefulla miljöerna som pekats ut i 2013 års inventering. För de blå områdena rekommenderas skyddsbestämmelser och för de gröna områdena varsamhetsbestämmelser i framtida planeringsarbete.*

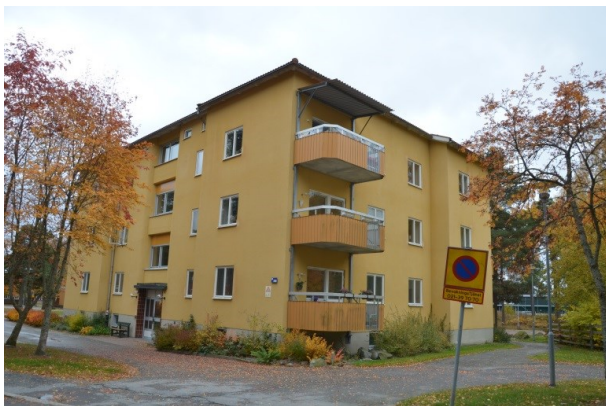
Längs Aluminiumvägen ligger 4 punkthus. Byggnadstypen blev vanlig på 1940-talet och är de enda av sitt slag i Skultuna. Utseendet är typiskt för de tidiga punkthusen med en låg byggnadskropp, putsad fasad och tvåluftsfönster. De har på senare år kompletterats med utanpåhängande balkonger.

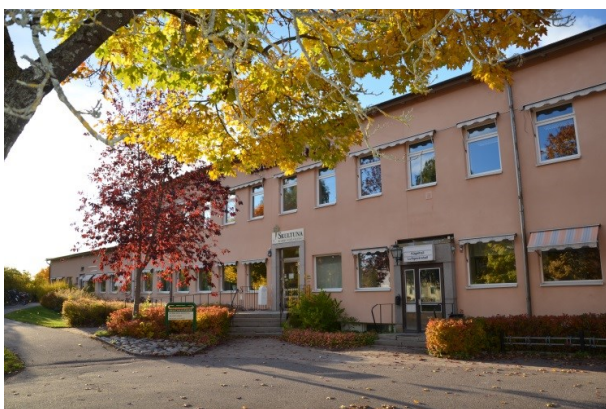
Skultunagårdens har ett tidstypiskt utseende. Flackt sadeltak, enluftsfönster, ljus puts och port i sten. Byggnaden rymmer även idag samhällsservice och de luftiga gräsytorerna på fastigheten lyfter frambyggnaden. På senare år har en ny entré kompletterats till brevid den äldre och fönstren på övervåningen bytts till tvåluftsfönster.

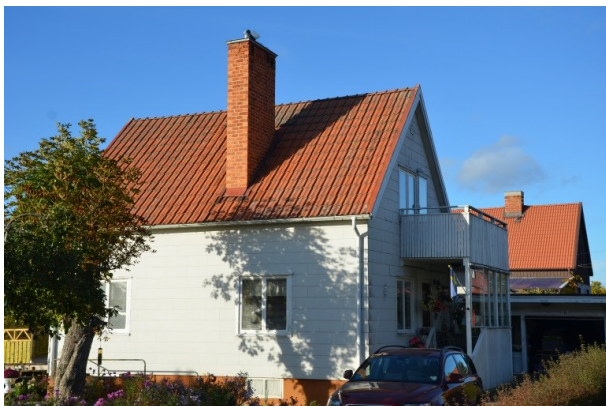
Arbetarbostad längs Å-vägen. Byggnaden har kvar sitt tidstypiska uttryck med tvåkupigt taktegel, ursprungligt eller tidigt fasadmaterial och tvåluftsfönster, färgad grund med nedgång till källardörr. En balkong har tillkommit och ett av övervåningens gavelfönster har bytt ut till en balkongdörr.

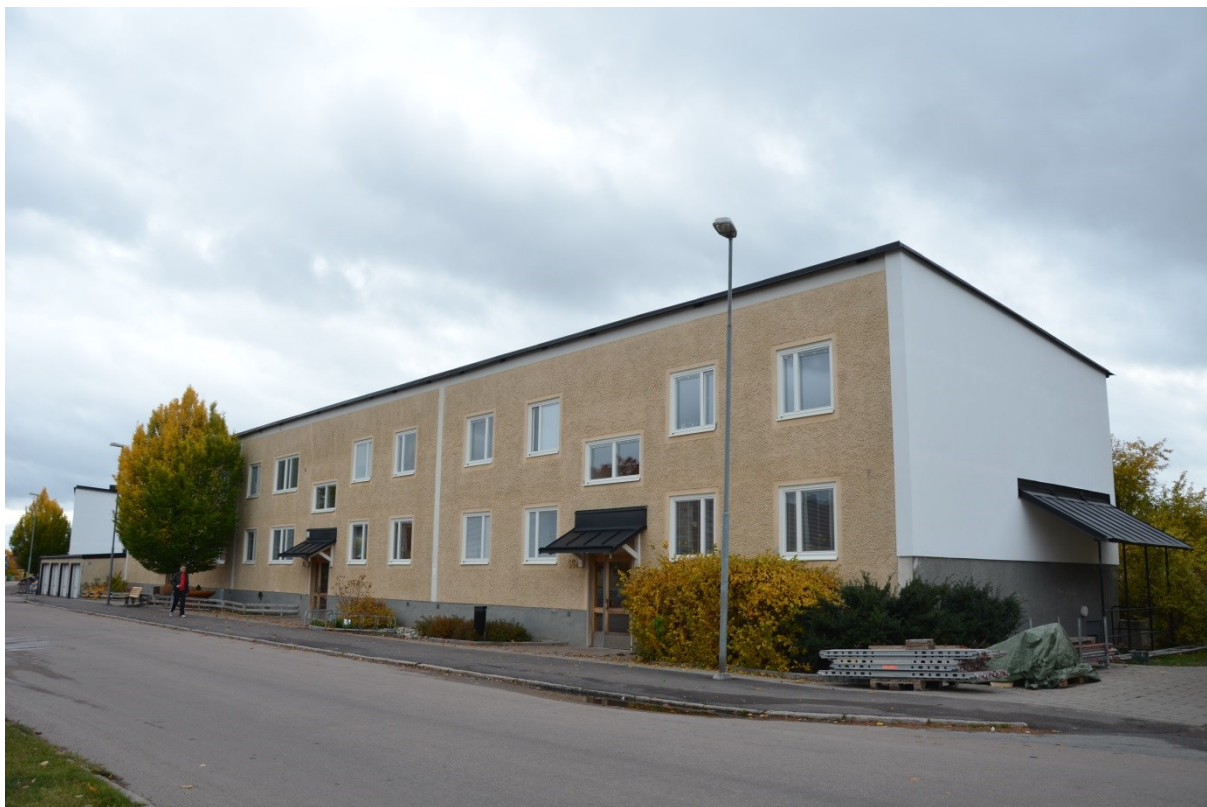
Flerbostadshus byggda under det sena 1950-talet. Husens uttryck är till stor del oförändrat med entredörrar av ek, fönstrens omfattningar, spritputs med vita putsdetaljer i den annars odekorerade fasaden. Pulpettaken blev vanliga på 1960-talet. Entrén har kompletterats med tak.

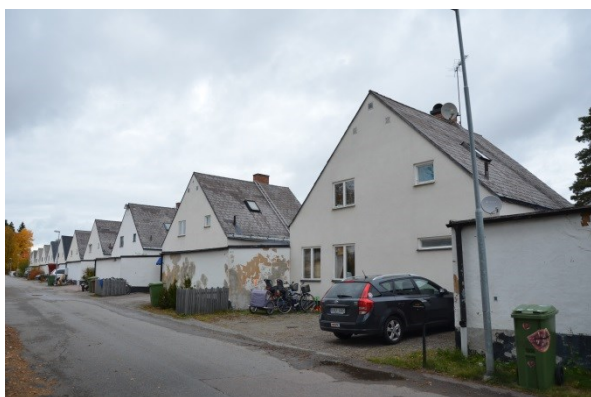
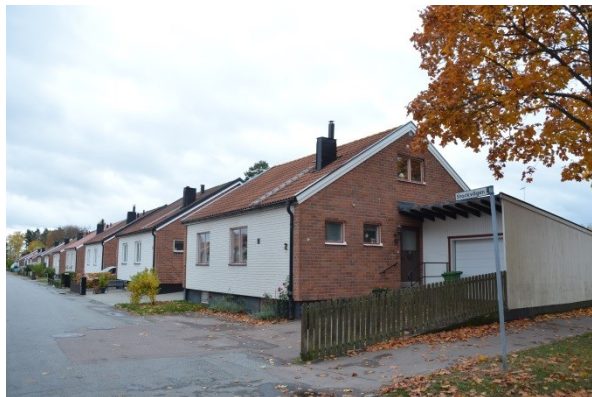
Kedjehus började uppföras i större omfattning på 1940- och 50-talet. Dessa kedjehus på Byhagsvägen och Stockvägen uppfördes mellan åren 1956-58. Varje hus hade eget garage i markplan. Fasadmaterialen är ljus puts och blandat ljus puts och fasadtegel. Gatorna har kvar sitt tidstypiska utseende. Husen på den högra bilden har tilläggsisolerats senare med kalksandsten (*Mexitegel*).
