# Stenköket vid Strömsholms slott

## - ombyggnation etapp 2

Antikvarisk kontroll

Strömsholm 8:52  
Kolbäcks socken  
Västmanlands län

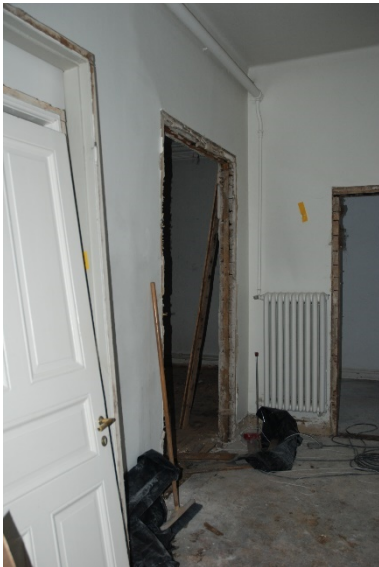
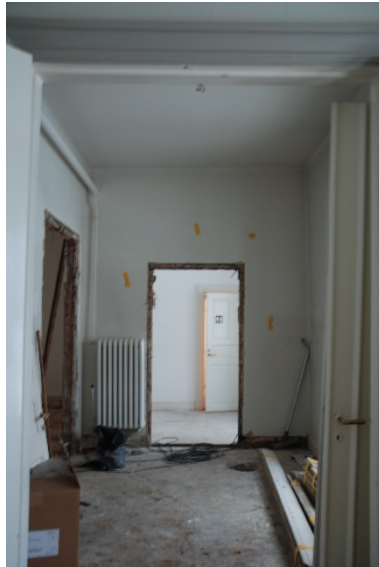
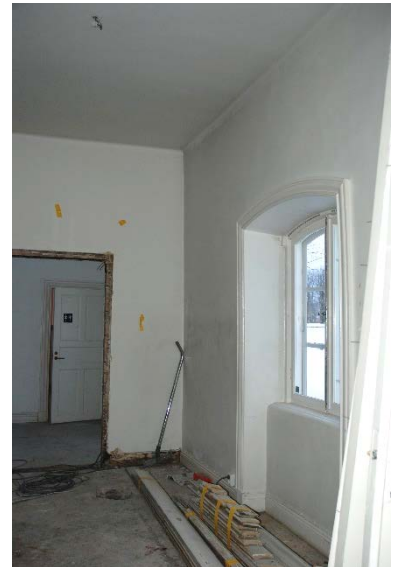
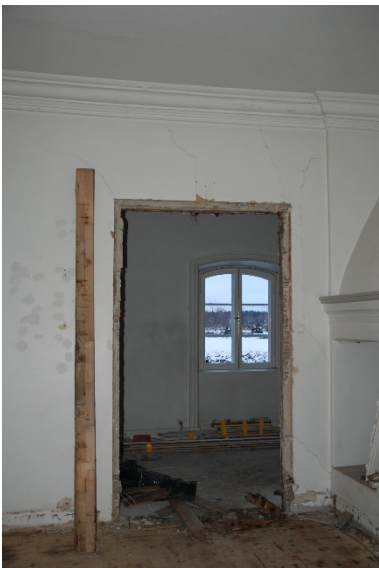
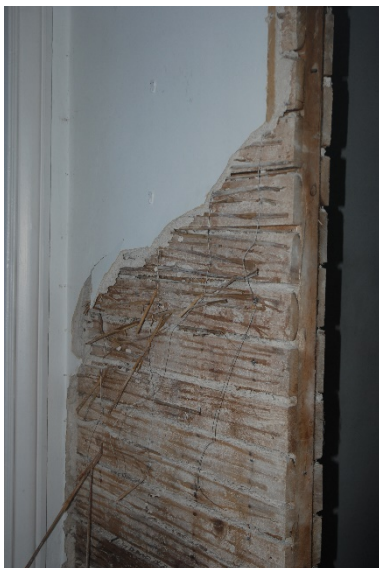
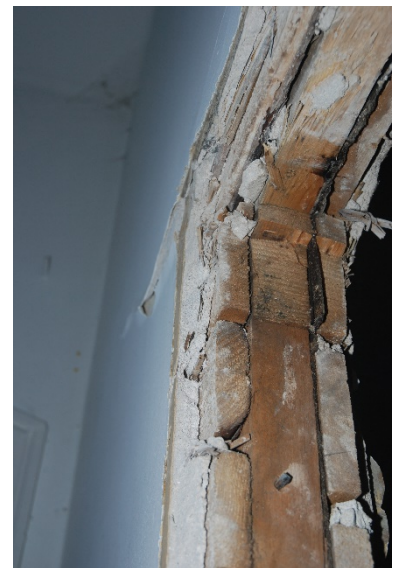
11–16. Planlösning i rum 202 och 203 innan och under rivning av väggar.

I rum 203 revs mellanvägg mot rum 202 och mot rum 207. I samband med rivning genomfördes kontroll på bärligheten. Efter konsultation och mätningar med statiker uppfördes en avvaxling med stålbalkar där last förs ned på vägg mot toalettavdelning samt på stålpelare vid den murade köksspisen. Pelarna har fått en så kallad Moniere konstruktion; med armering, putsnät och puts. Den äldre mellanväggen stod på det äldre tegelgolvet och var fuktangripet ca 0,5 meter upp. Detta visar på en fuktuppsugning i konstruktionen. Befintliga dörrar, kompletta med karm och foder, har monterats ned och magasinerats.

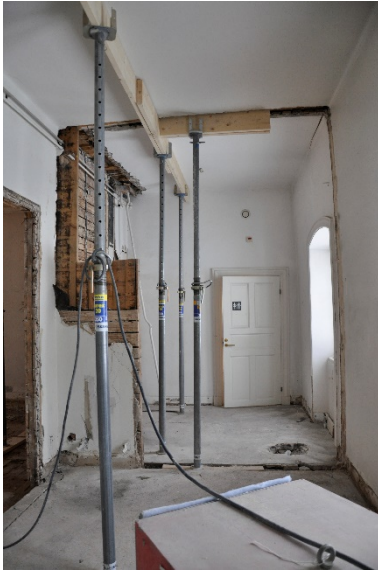
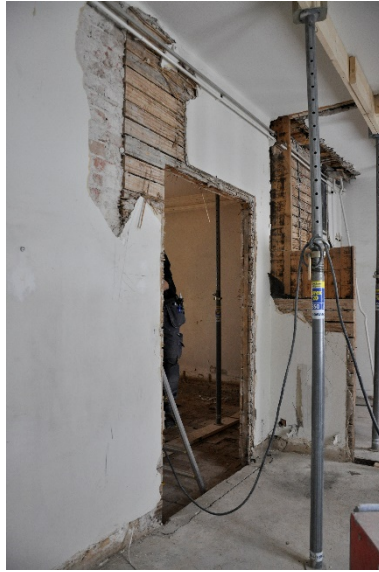
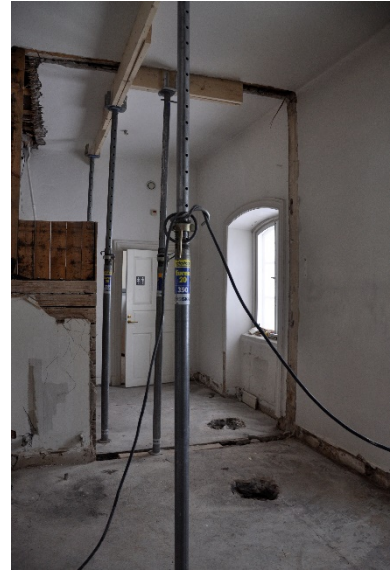
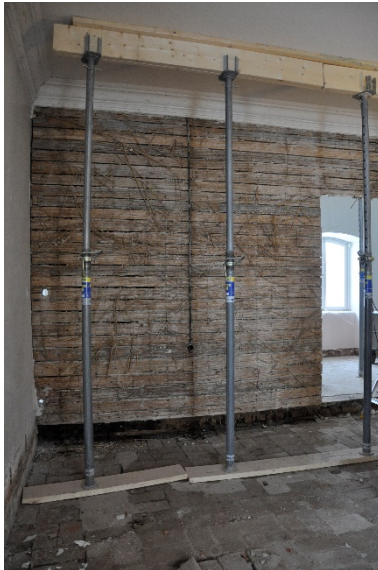
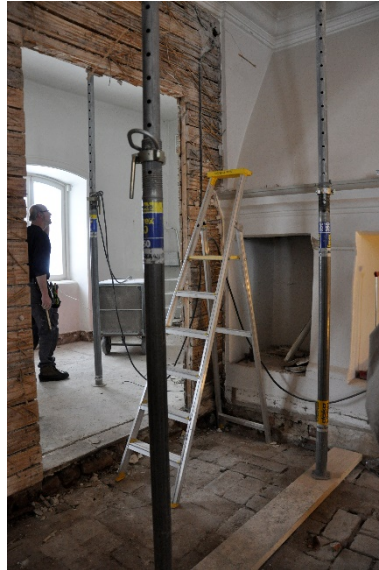
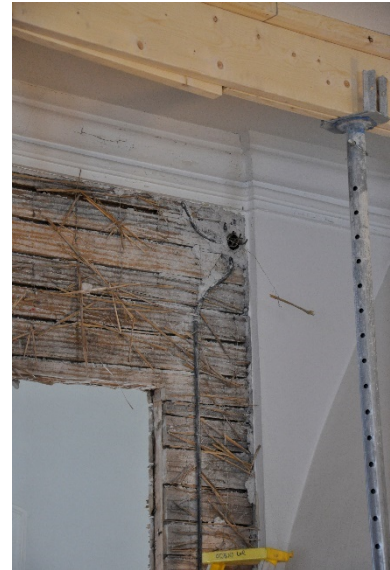
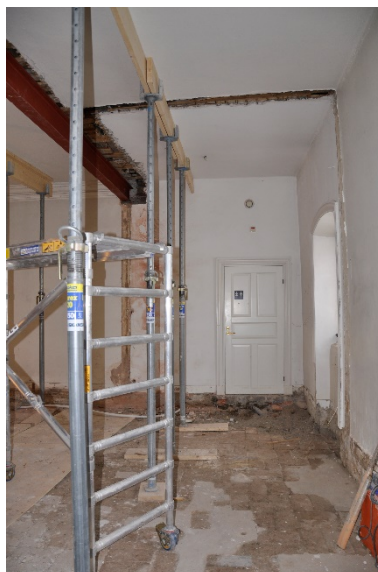
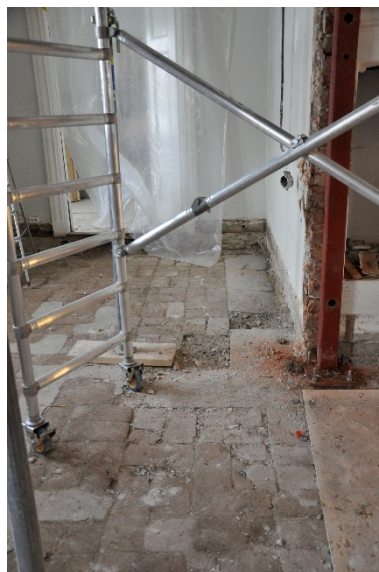
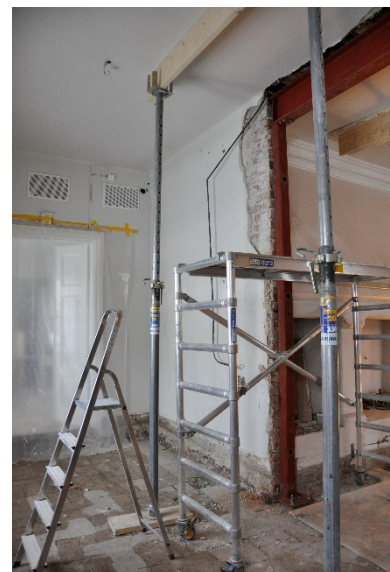
17-25. Under pågående rioning av väggar. Det äldre tegelgolvet har tagits fram.

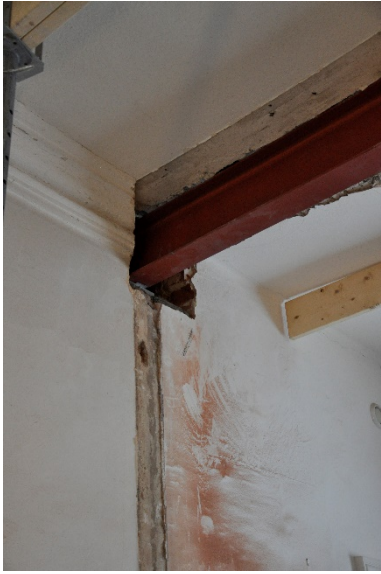
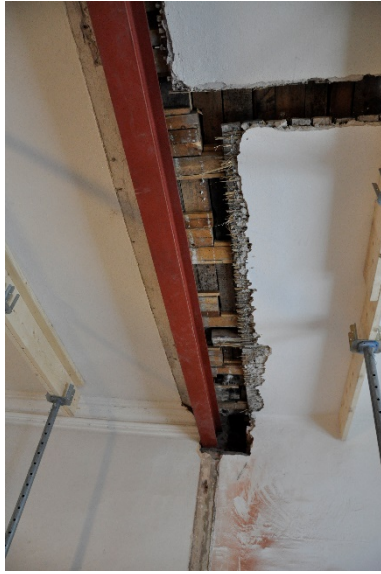
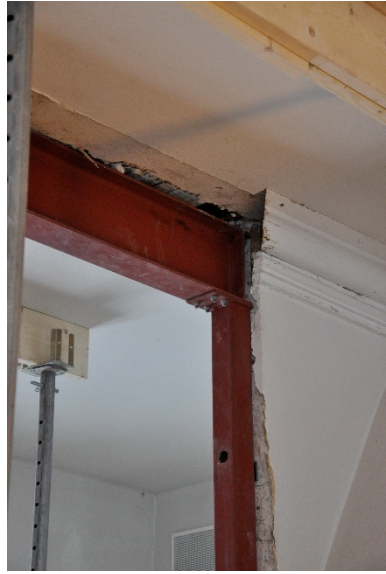
26-29. En avväxling med stålbjalkar och stålpelare för last mot väggarna.

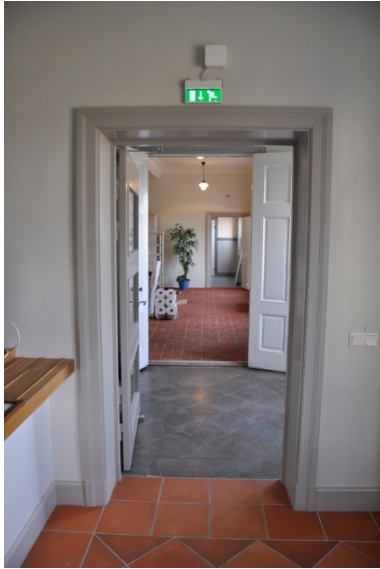
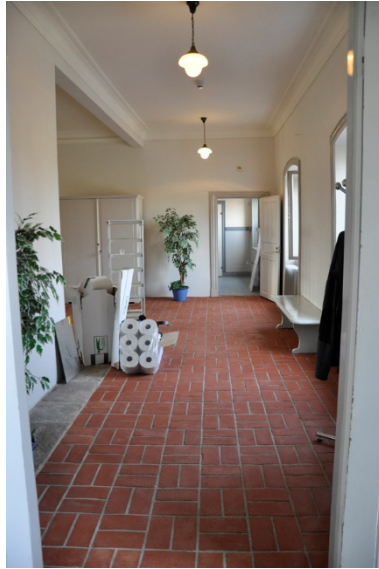
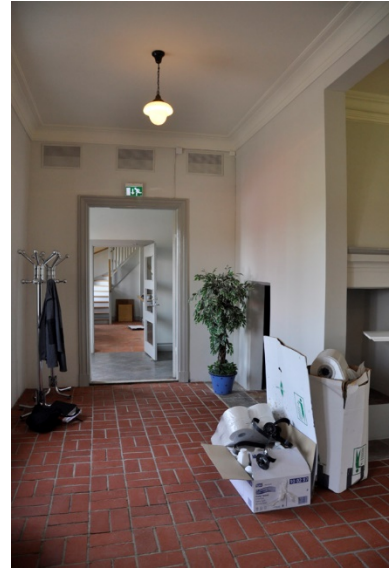
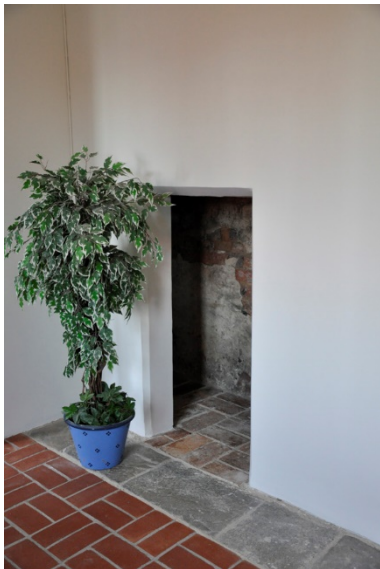
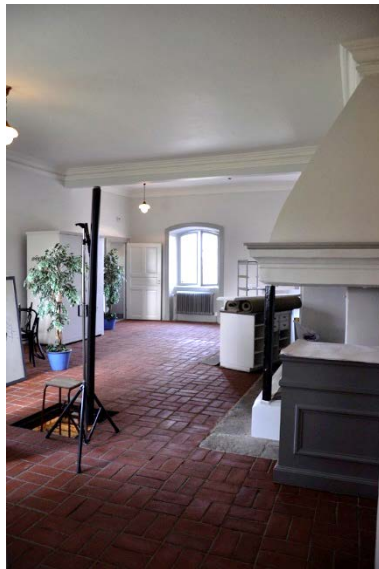
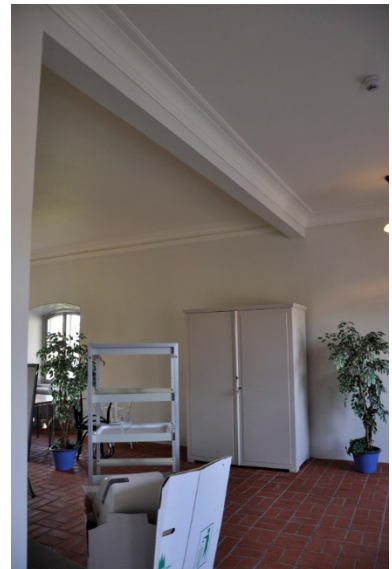
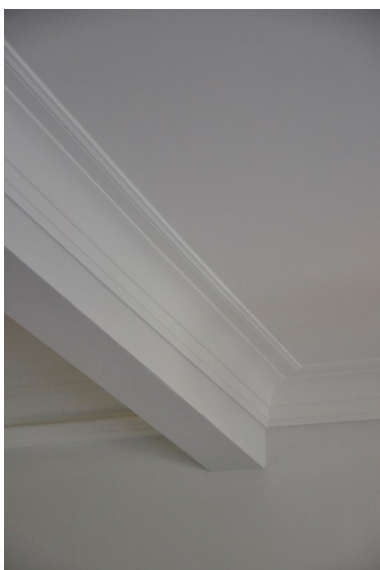
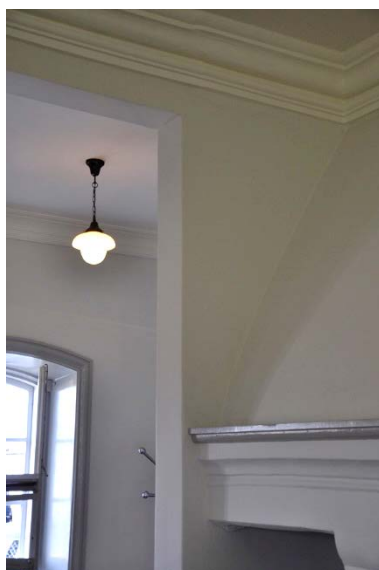
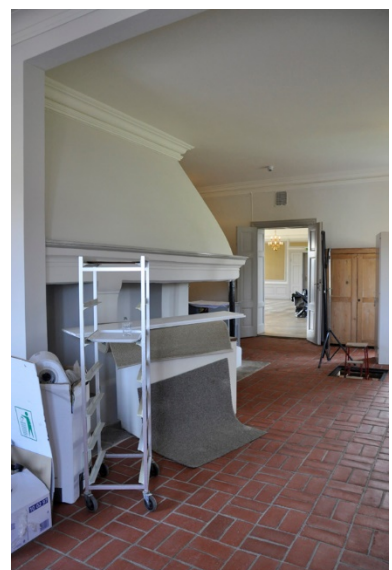
35-43. Rum 202 och 203 efter renoveringsåtgärderna, vid slutbesiktningen 2011.

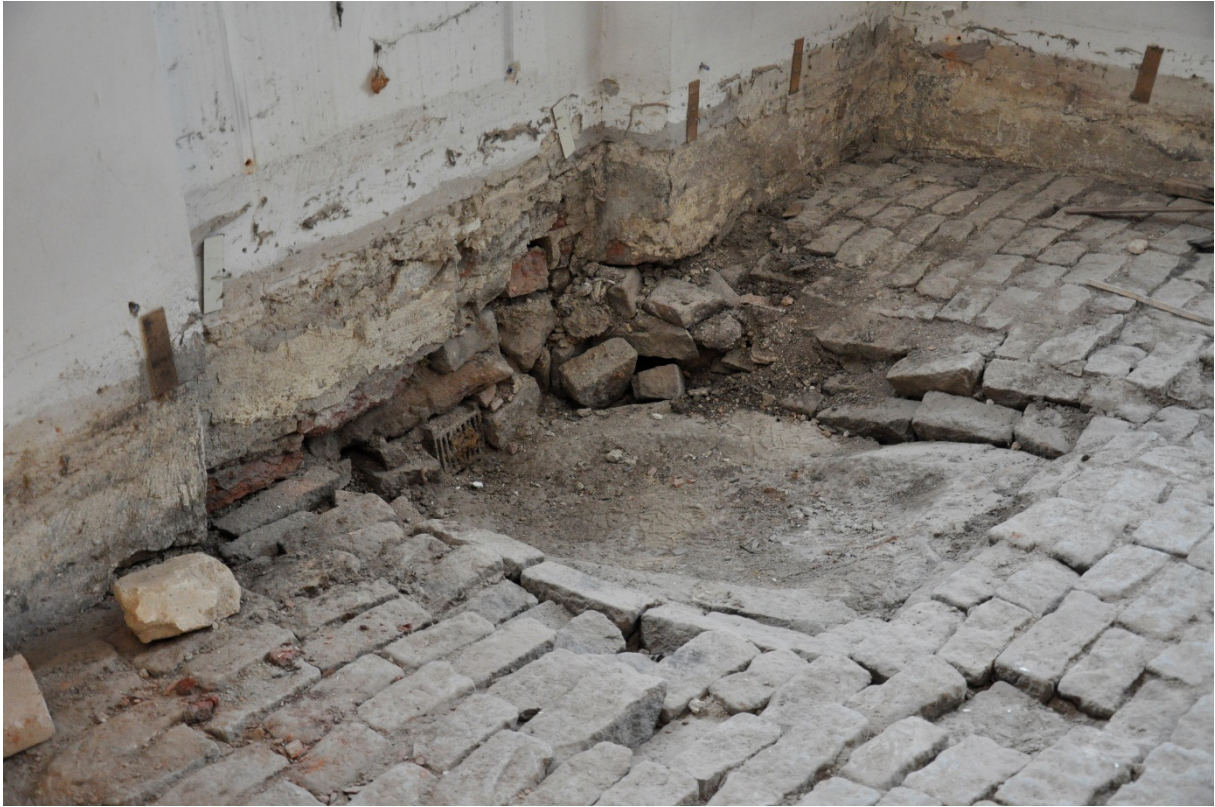
50. Detaljbild på slasken.

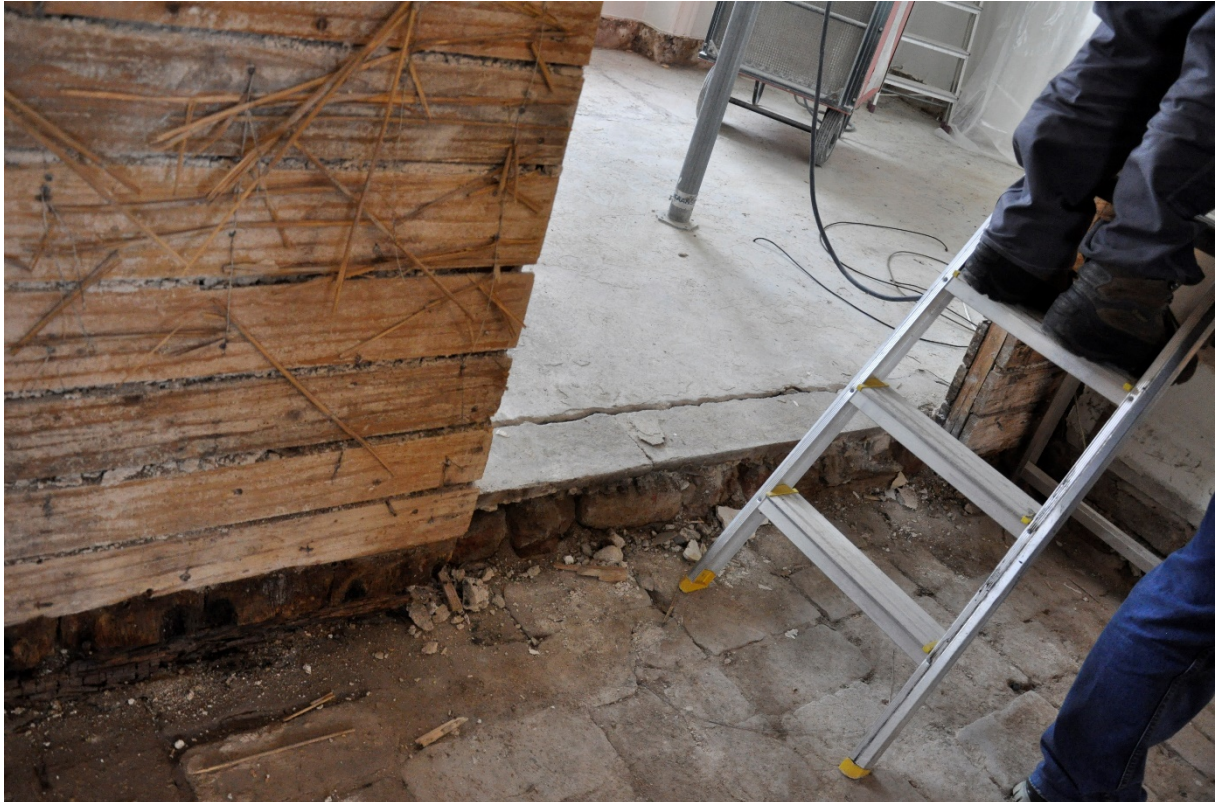
52-53. Överst: Tröskeln mellan det gjutna golvet i rum 202 och 203 och det framtagna tegelgolvet i rum 207. Nederst: Tröskeln in till rum 209.

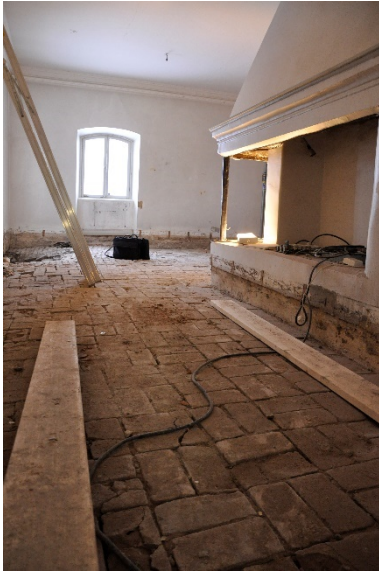
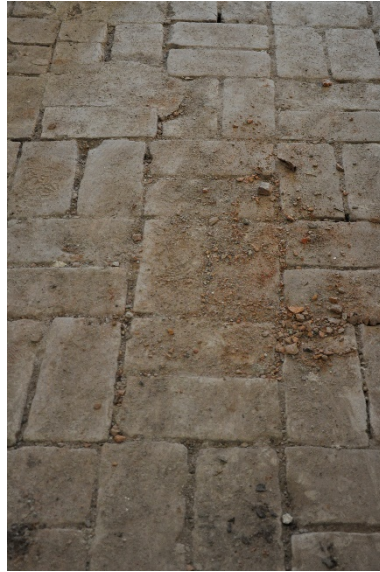
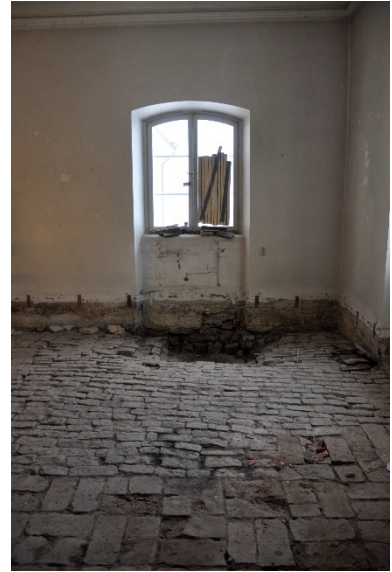
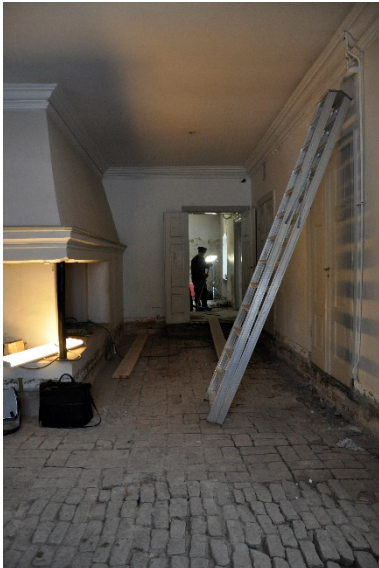
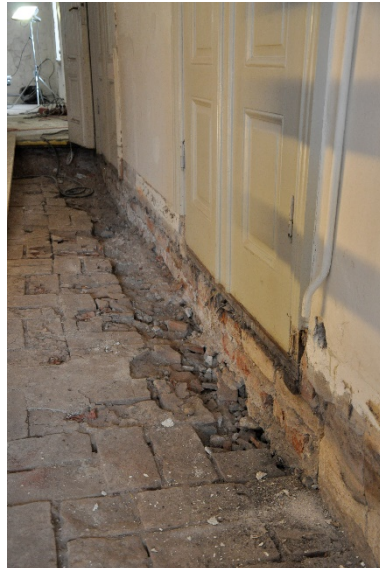
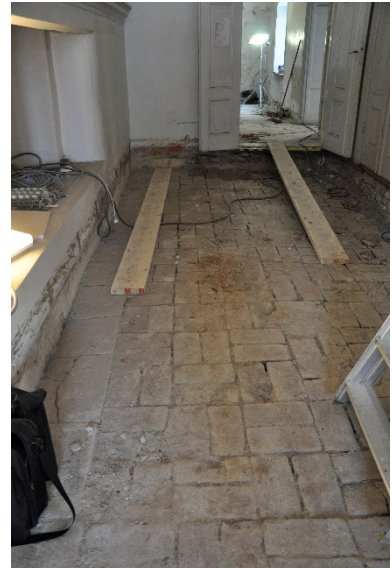
54–62. Detaljbilder på det framtagna tegelgolvet i rum 207.

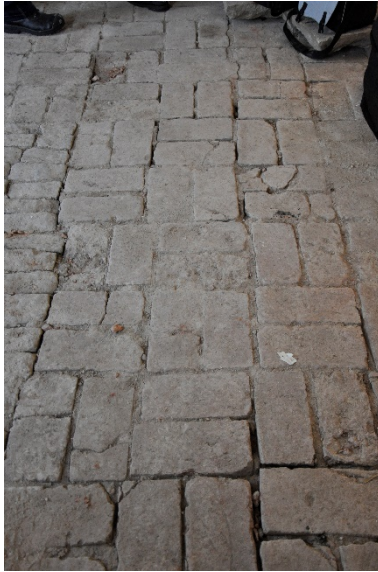
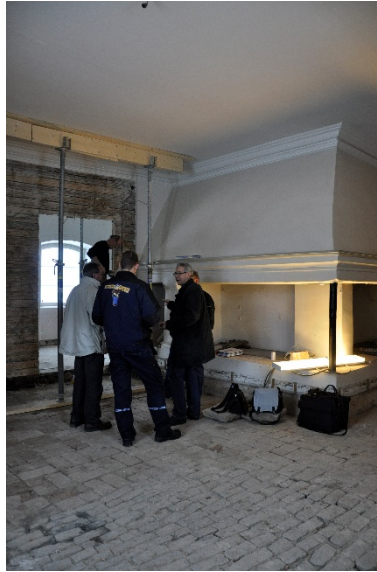
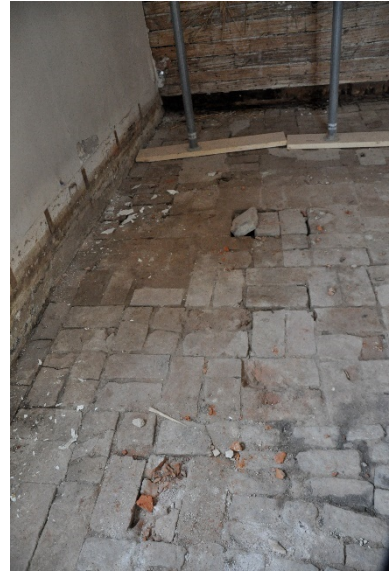
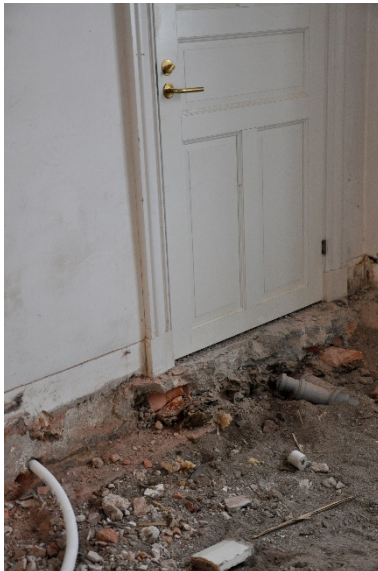
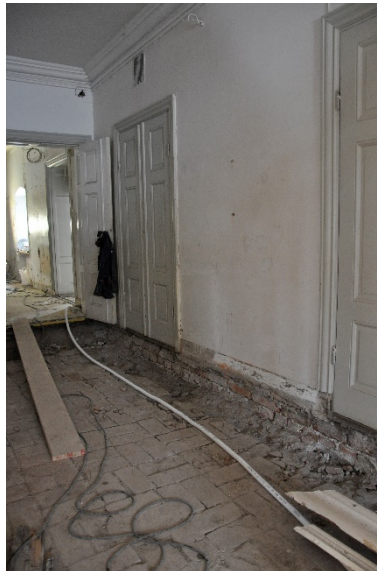
63-71. Detaljbilder från rum 207. Nedersta raden visar det framtagna golvet i rum 202 och 203.

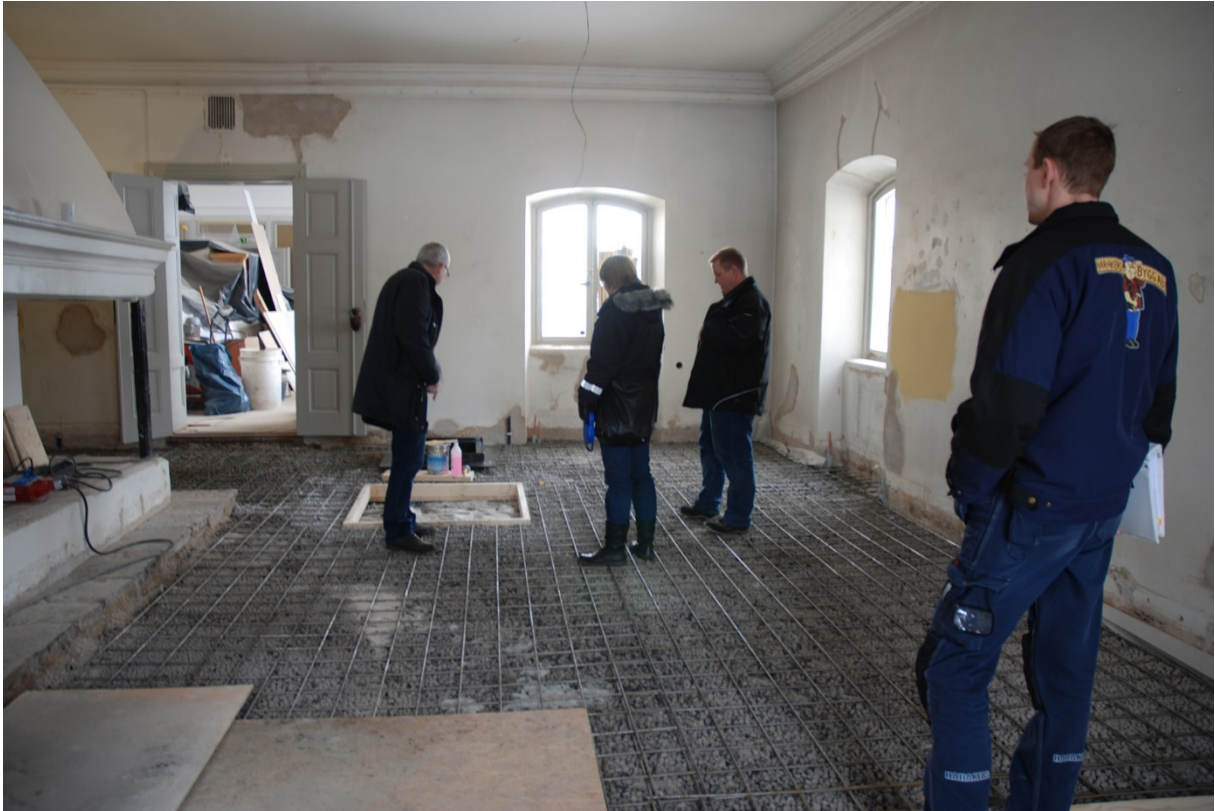
74–75. Detaljbilder av "tittskåps"-konstruktionen och golvkonstruktionen.

Efter olika diskussioner och med bakgrund av den fuktuppsugning som finns i konstruktionen beslöts att en ny golvkonstruktion skall uppföras. Ett nytt bjälklag uppfördes på det äldre tegelgolvet. Direkt därpå lades en fiberduk som vikts upp mot väggar. De äldre tegelväggarna går ned under dagens marknivå. Därefter har cementbundet lättklinkergrus (leca) lagts och armeringsjärn. Därpå har nytt tegel lagts med måtten 250x120x62 från Tegelbolaget. Teglet har lagts i holländskt mönster. Den äldre kalkstensfrisen har flyttats upp till den nya golvnivån och lagts runt spismuren. Golvet har satts i hydrauliskt kalkbruk och fogas med det samma. Denna golvkonstruktion ska kunna hantera markfukten. Mot ytterväggar finns kvarsittande distanser som medger "luftning" av konstruktionen. Inga golvsocklar har monterats. I det nya golvet har en glasöppning monterats för att visa det äldre golvet. Glasöppningen ligger i en smidesram. Tegelgolvet och fogarna har impregnerats med terracottaimpregnering 511 Poros Plus för att få en vatten- och smutsavvisande yta.

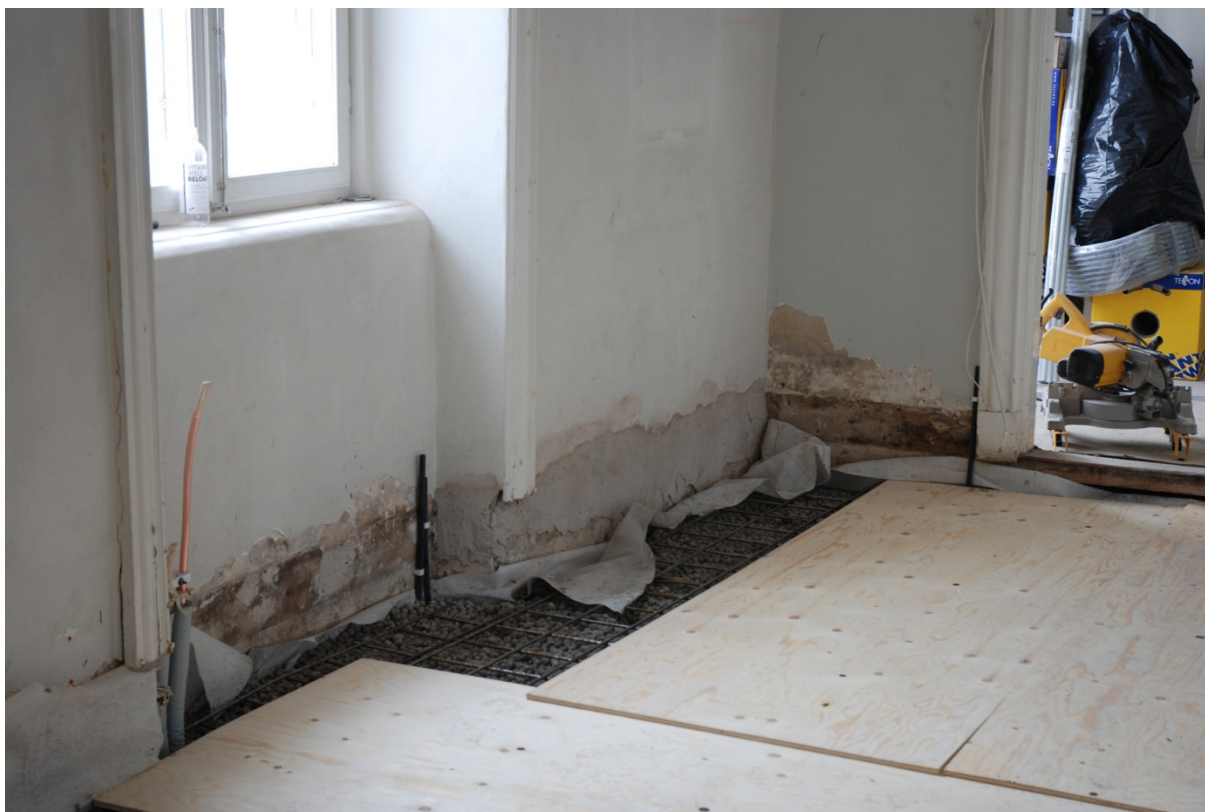
76-77. El- och vattenledningar lades i golvkonstruktionen och drogs upp via ytterväggarna.

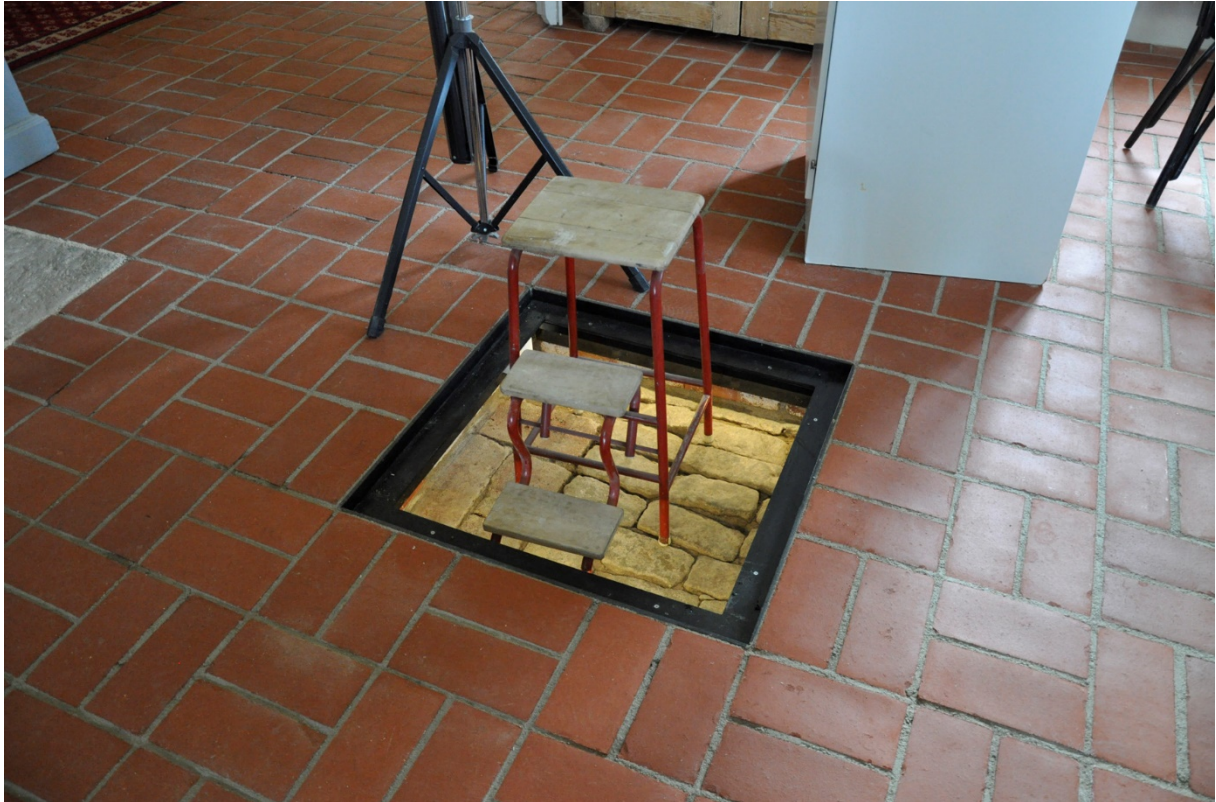
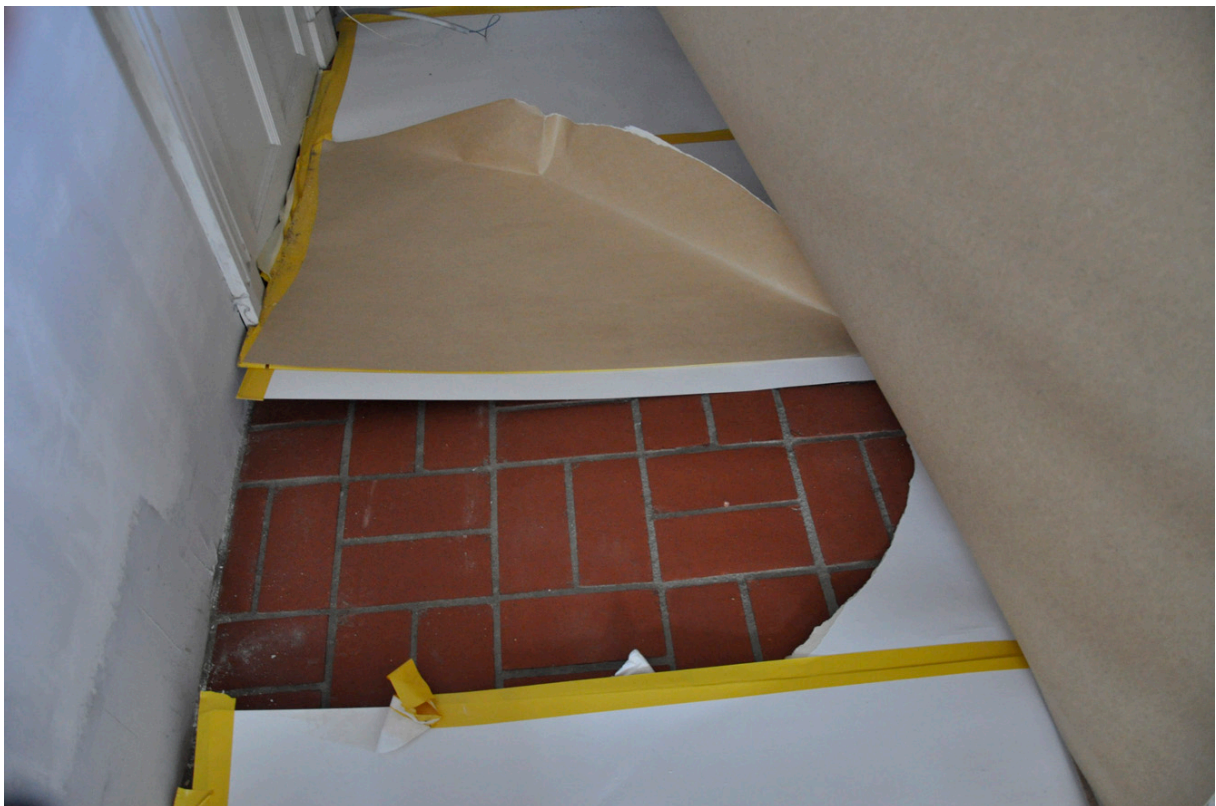
78–79. Överst: "Tittskåpet" vid slutbesiktningen innan den översta rutan monterats. Nederst: Ett nytt tegel i snarlikt storlek som det äldre teglet lades i samma mönster som det äldre golvet.

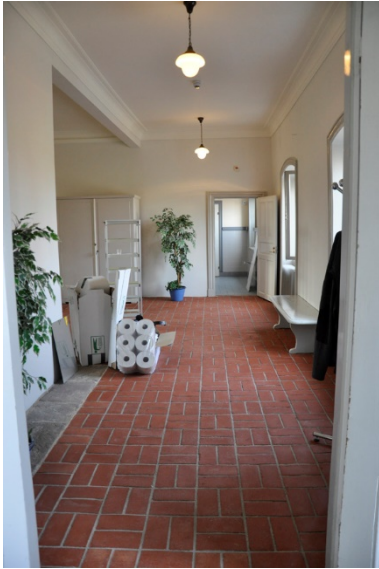
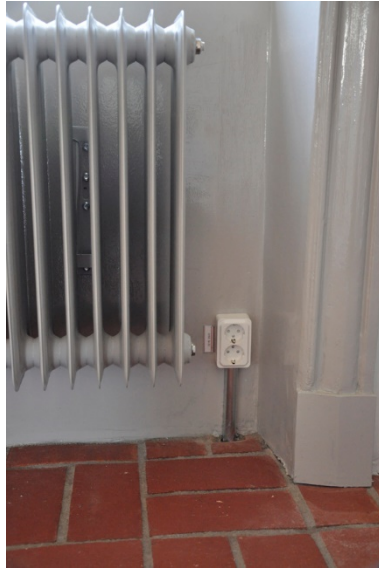
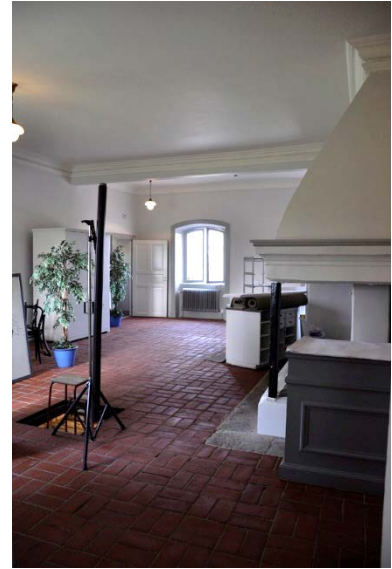
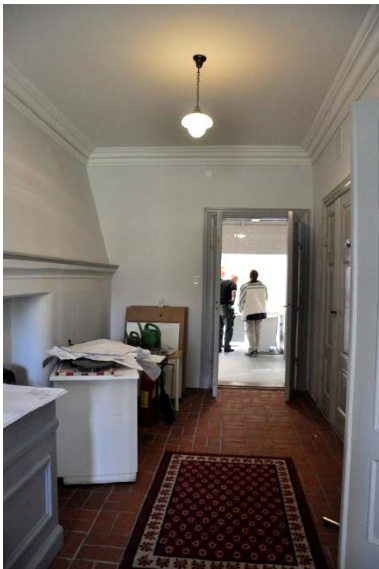
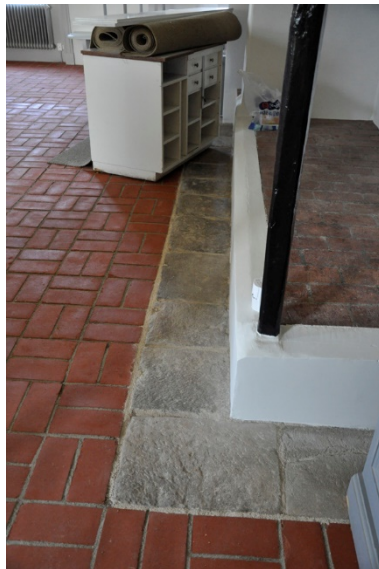
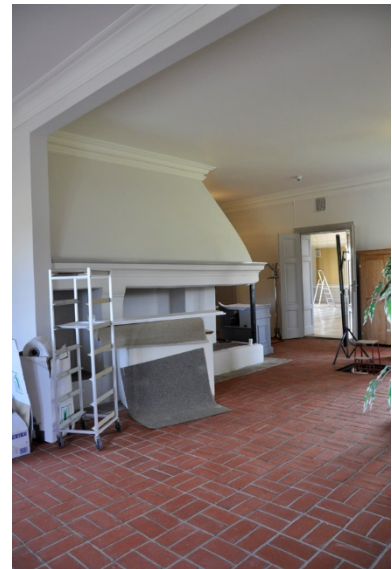
80-88. Detaljbilder av golvet vid slutbesiktningen.

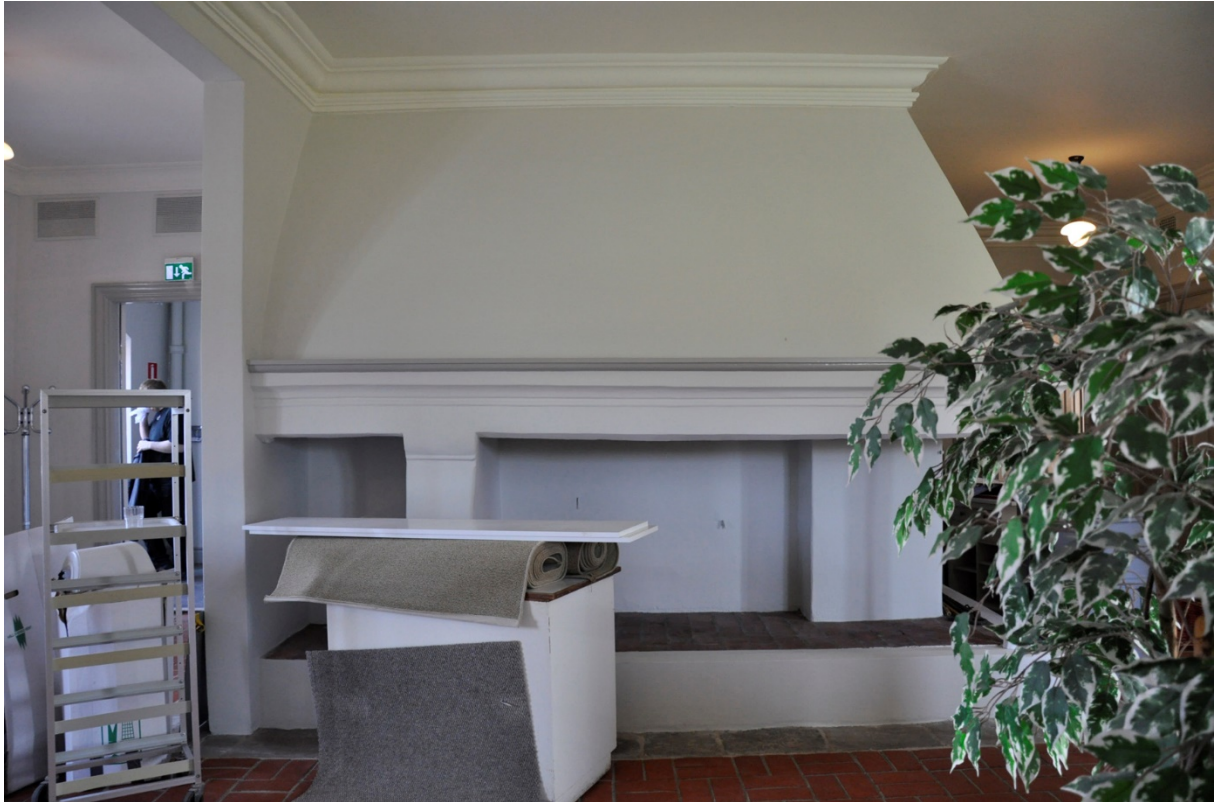
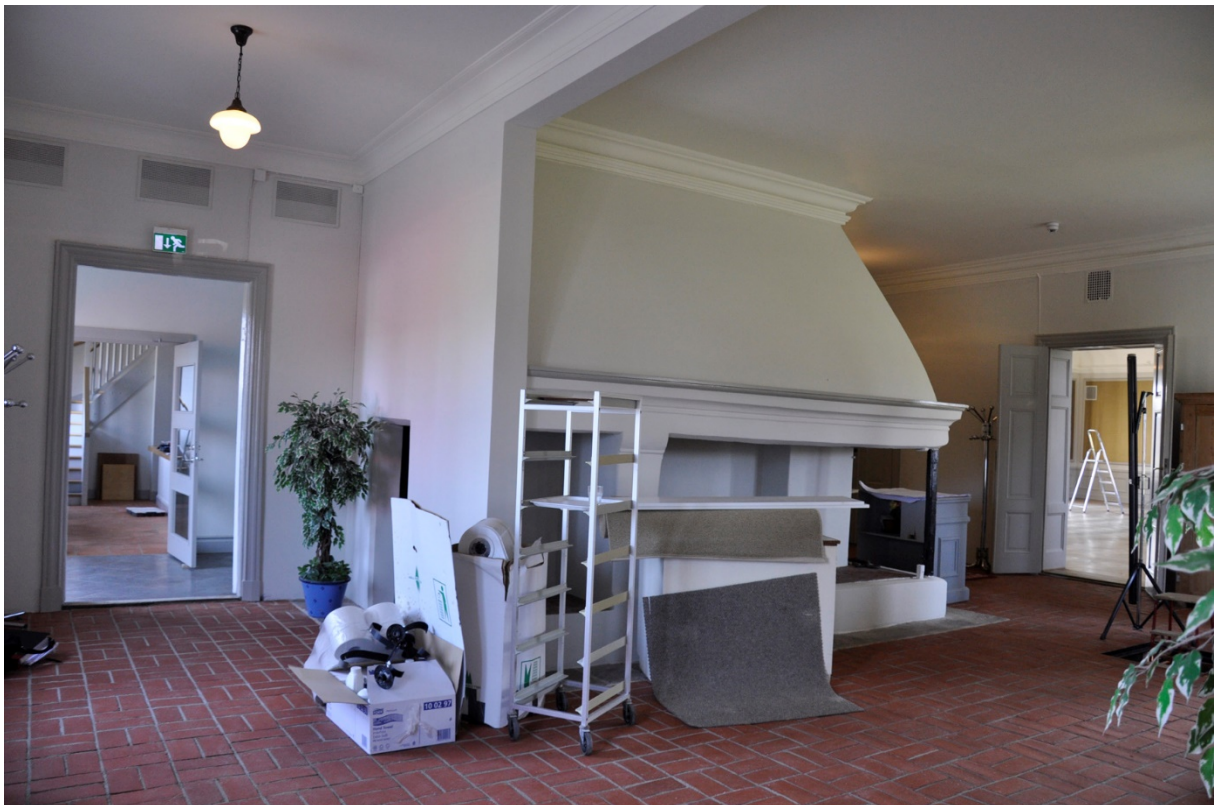
95–96. Spisen efter renoveringsåtgärderna, vid slutbesikten.

Under byggnationen konstaterades det att köksspisens eldstad blivit igenmurad mot rum 202 (tidigare kapprummet) i samband med en ombyggnation ca 1910. Köksspisen har troligen varit helt symmetrisk vilket innebär att den förmodligen har haft en valmad kupa mot kapprummet. Efter en undersökning av skorstensmuren konstaterades att den inte är eldningsbar. I övrig upptäcktes ett hålrum i spismuren mot rum 202. Detta har tagits upp och äldre tegel har lagts in som golv. Därefter har puttsprickor lagats och spisen har målats utifrån äldre färgsättning

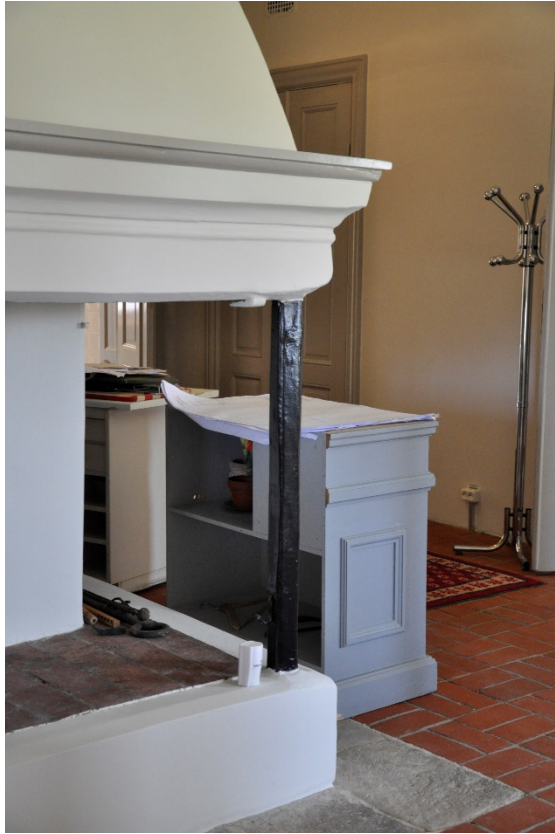
97–100. Detaljer av den renoverade spisen. Den äldre kalkstensfrisen lyftes upp till den nya golvnivån och lades runt spisen.

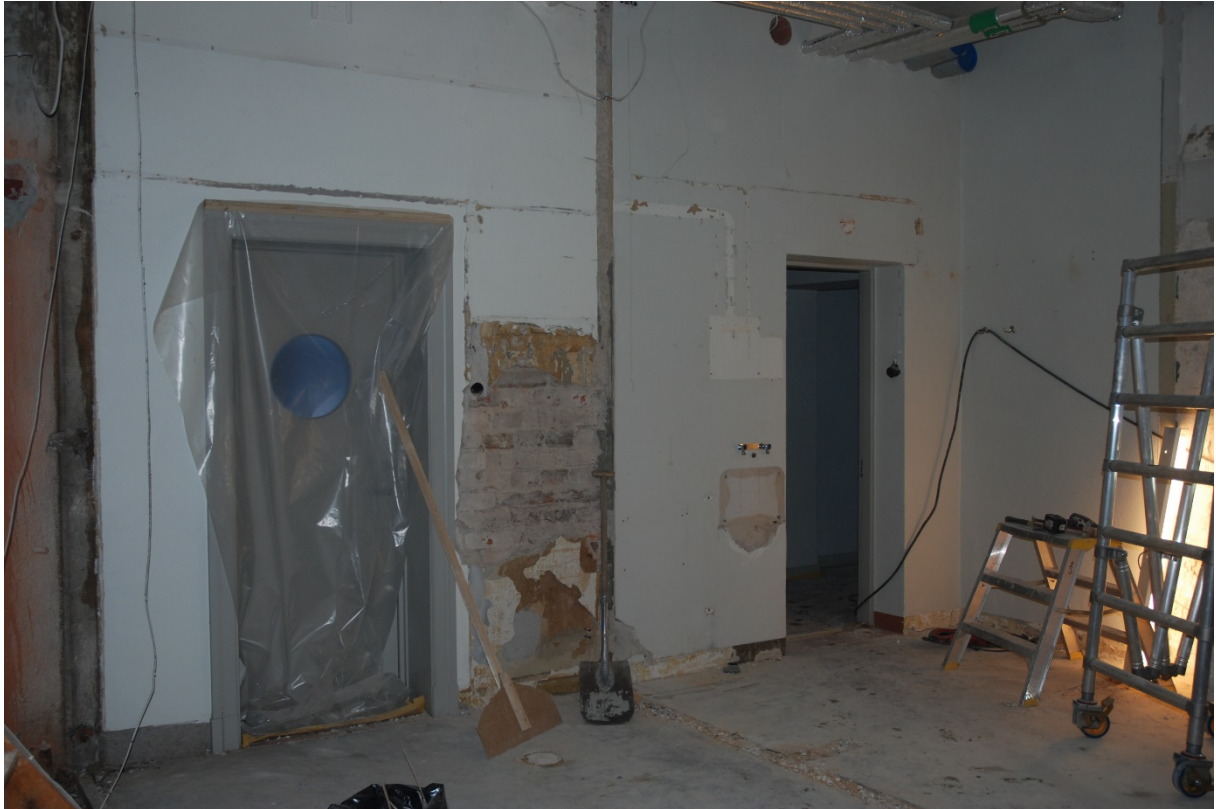
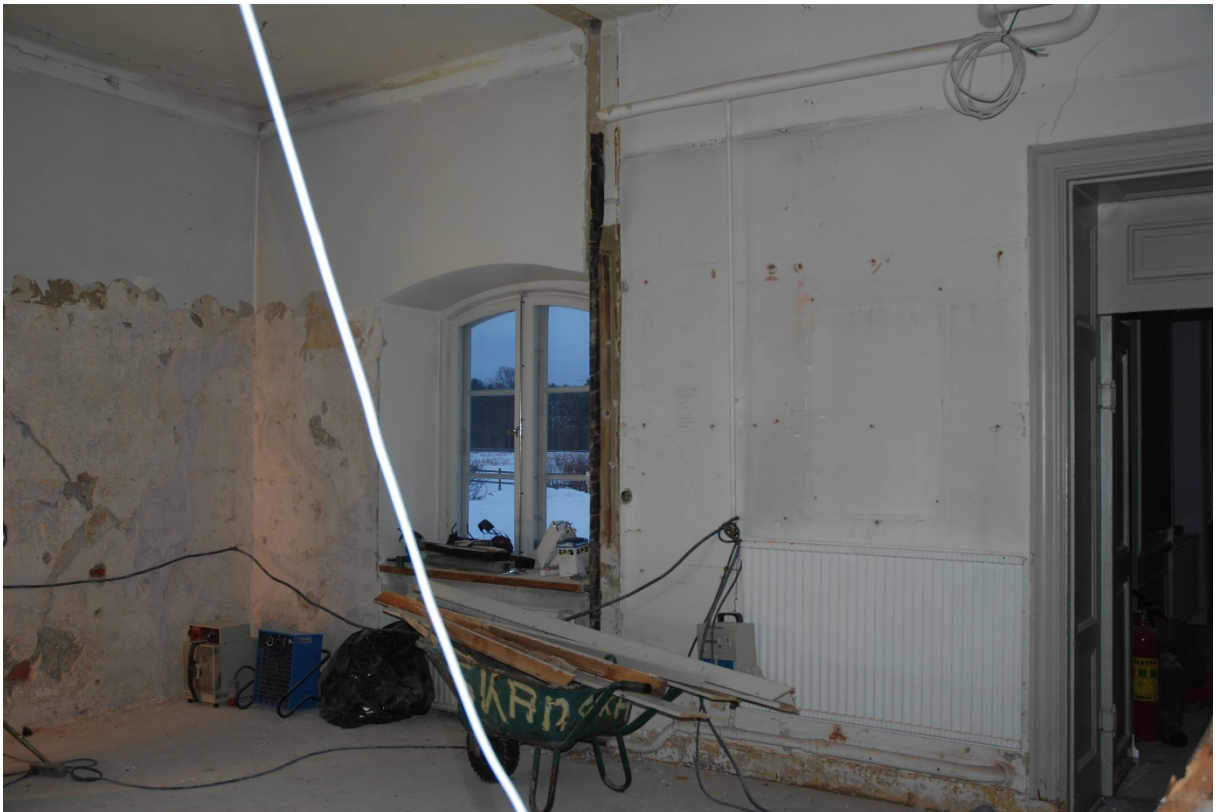
102-103. Rum 212 a, 212 b och 209 efter nedtagning av väggar och inredning.

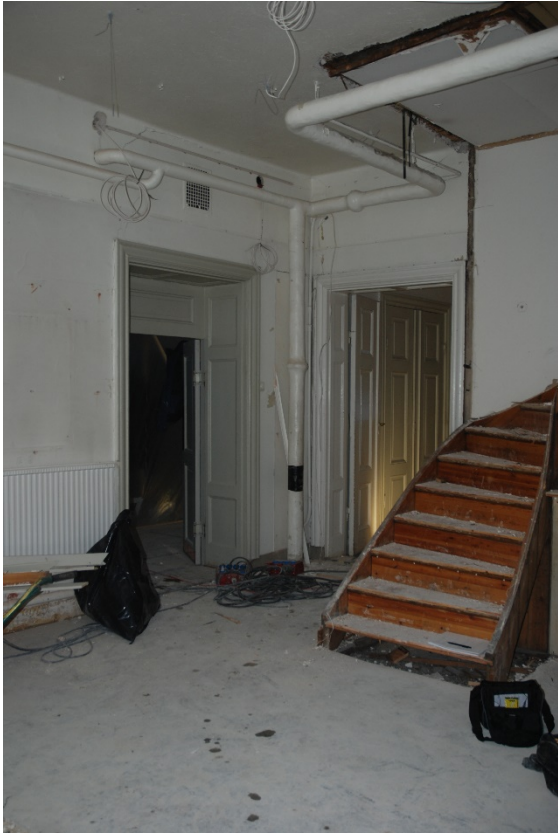
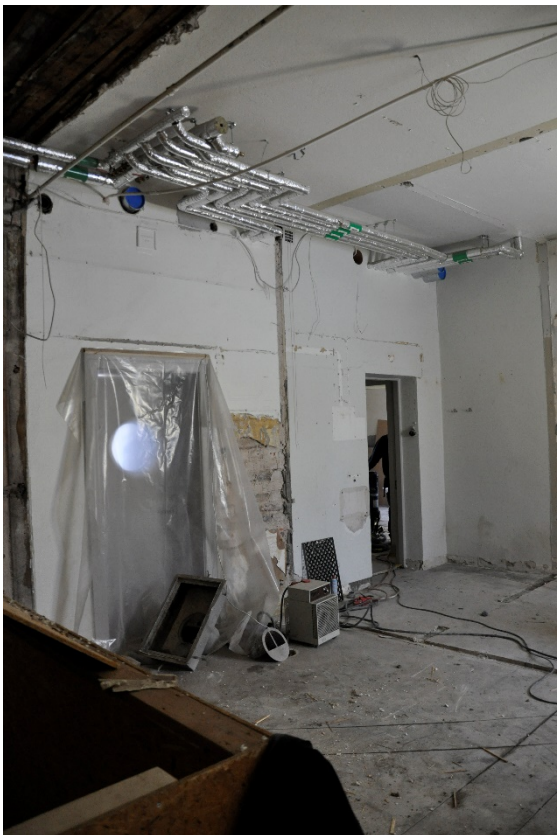
104–107. Trappan till våning 3 revs och trappan till våning 1 byggdes igen. Ledningar och avlopp bilades ner i det gjutna betonggolvet.

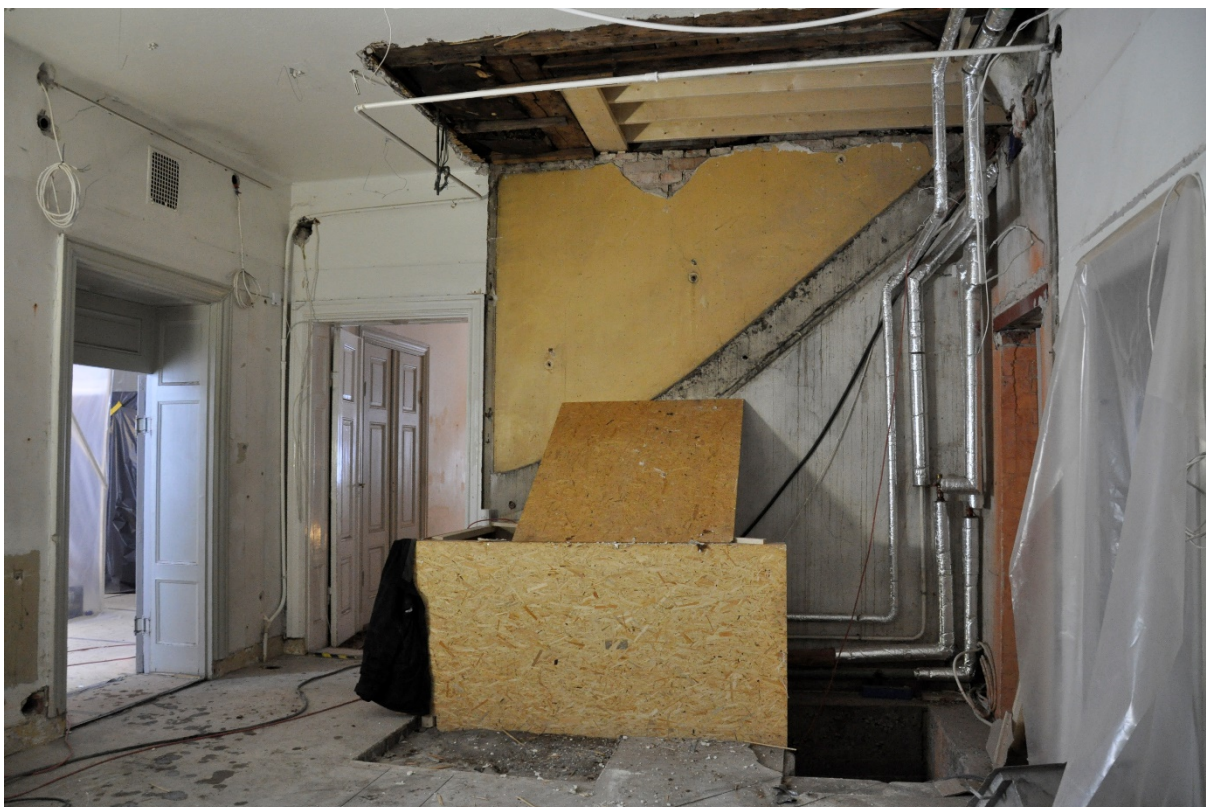
108–109. Överst det rivna trapphuset. Nedre bilden visar ledningsdragning i golvet.

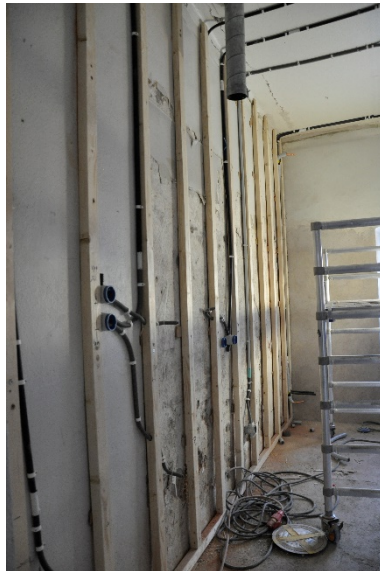
111–113. Nya väggar har reglats mot den äldre tegelväggen för att minska ingrepp i stommen. Vatten och el har fällts in för att minska påverkan på tegelväggen.
