# Stenköket vid Strömsholms slott

## - ombyggnation etapp 2

Antikvarisk kontroll

Strömsholm 8:52  
Kolbäcks socken  
Västmanlands län

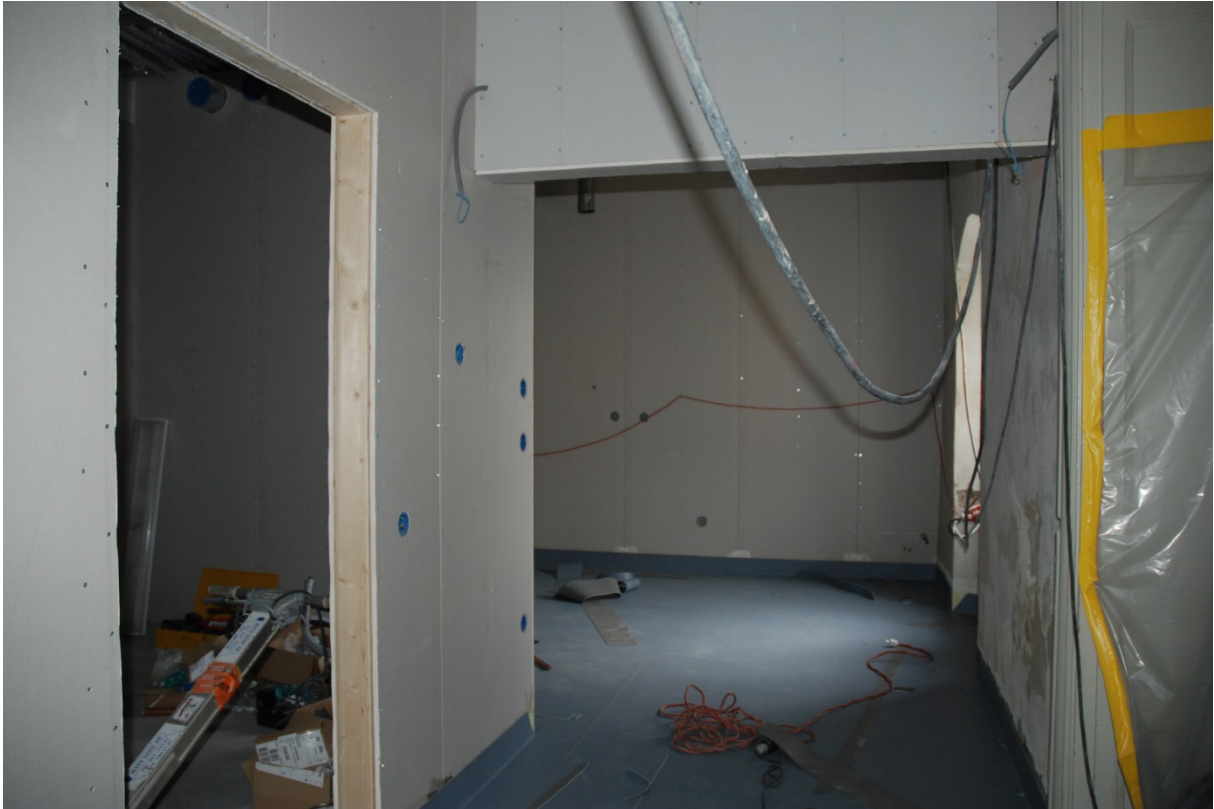
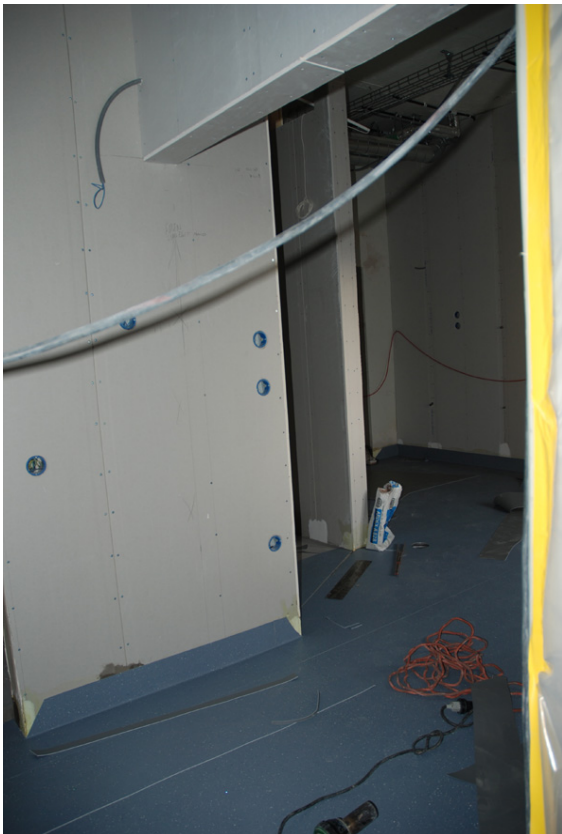
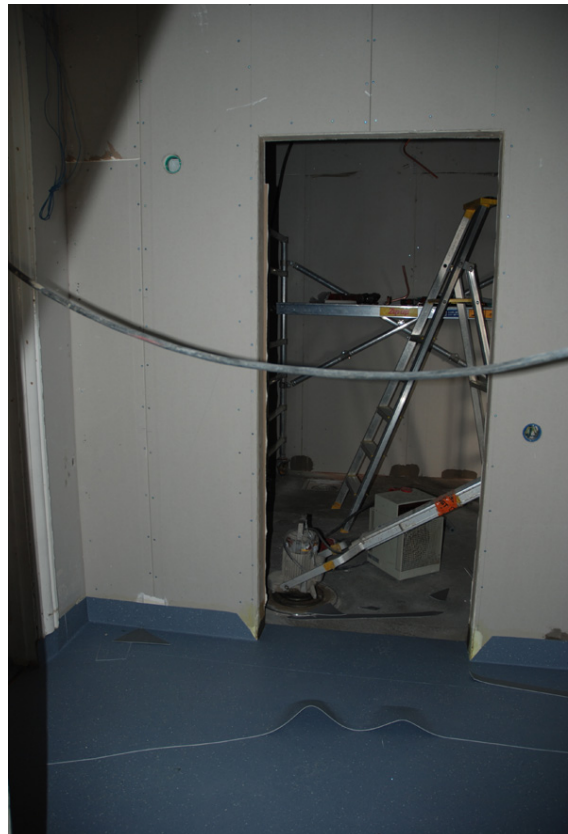
114–116. Den nya planlösningen i köket tar form.

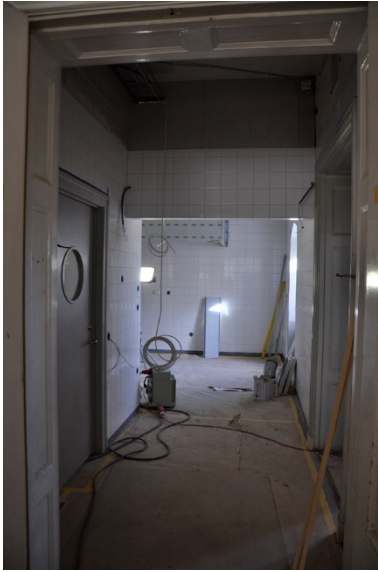
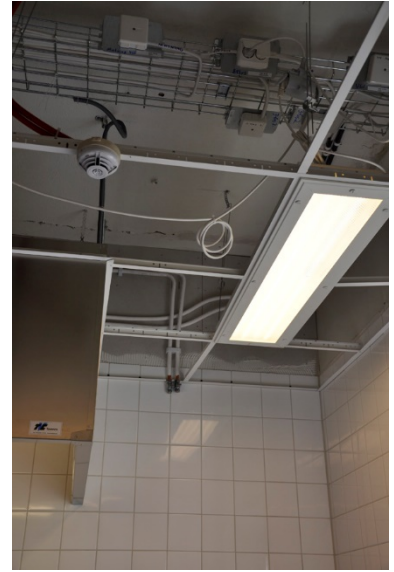
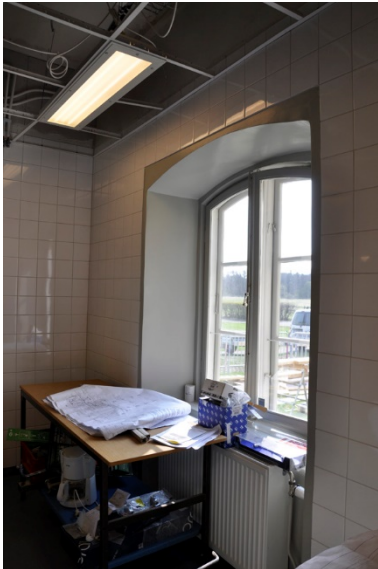
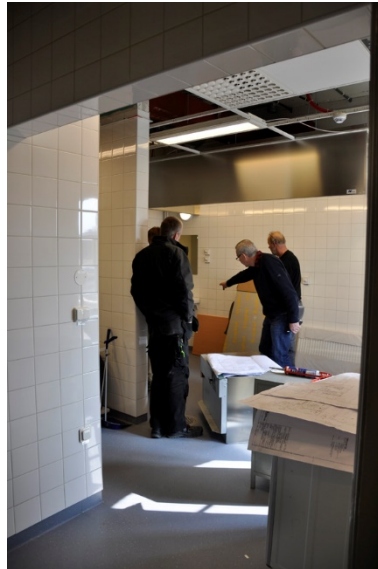
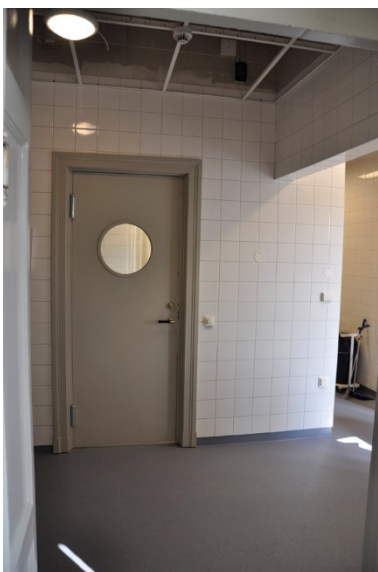
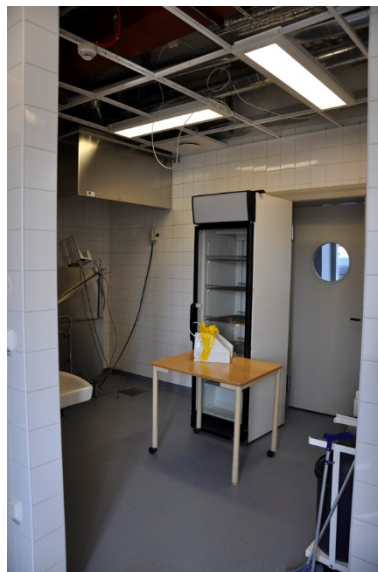
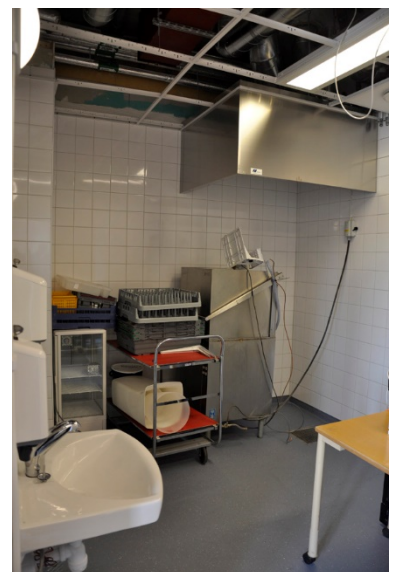
117-125. Bilderna på de två översta raderna visar det nya köksutrymmet. Köket och diskutrustningen var vid slutbesiktningen ännu inte monterade. Nedersta raden visar diskrummet.

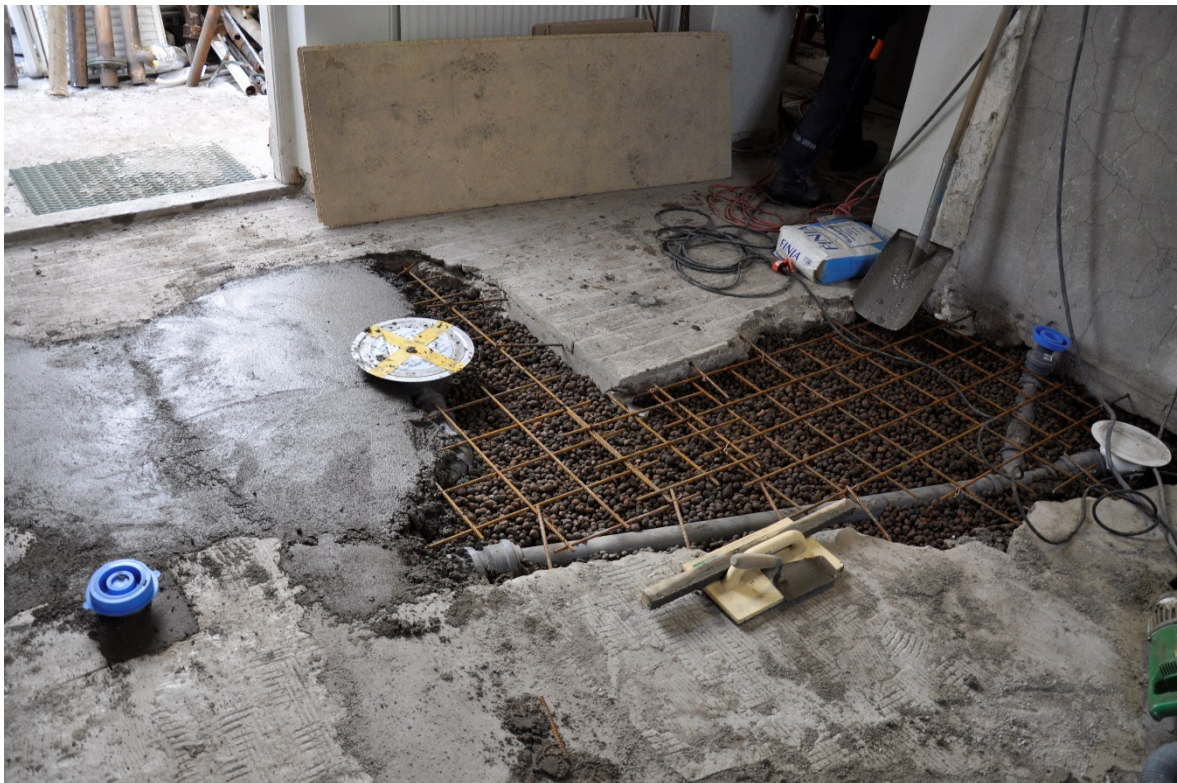
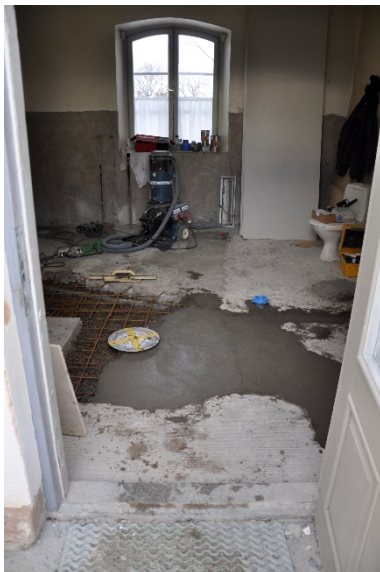
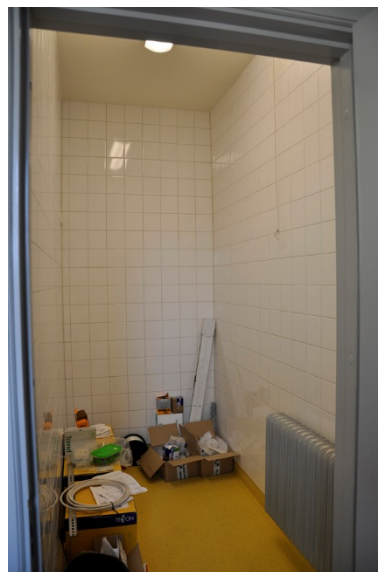
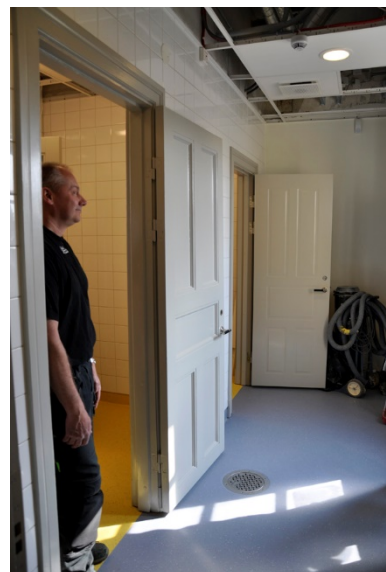
126–129. Vid entrén i öster gjöts ett nytt golv. Personalutrymmen och varuförråd byggdes.

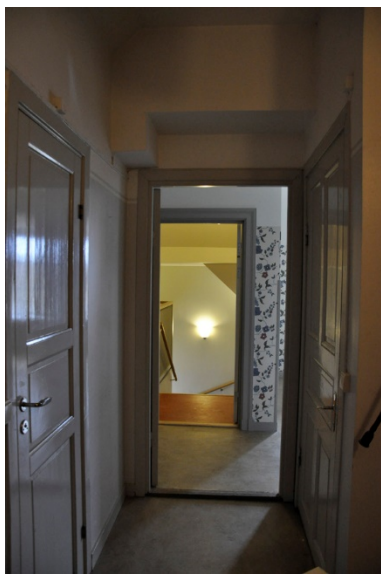
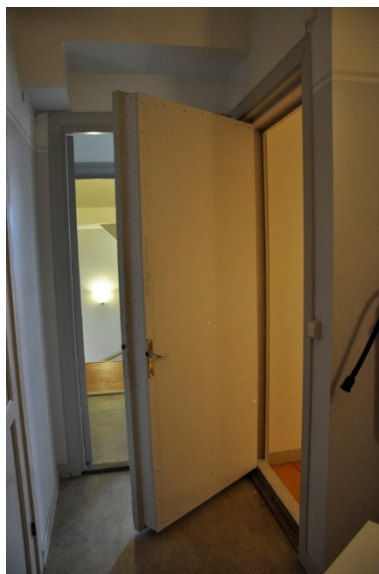
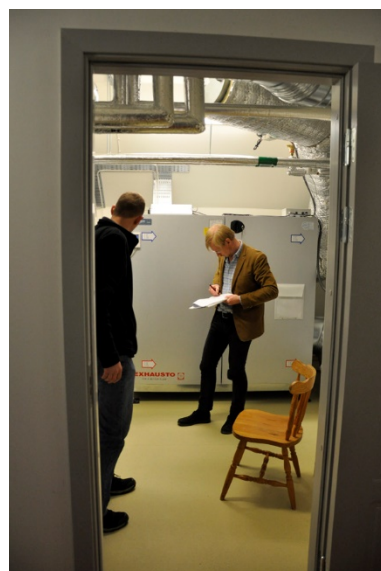
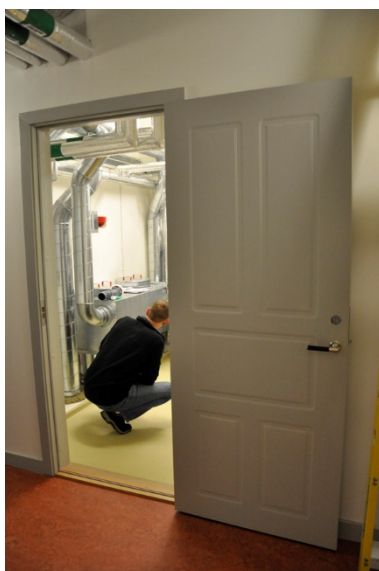
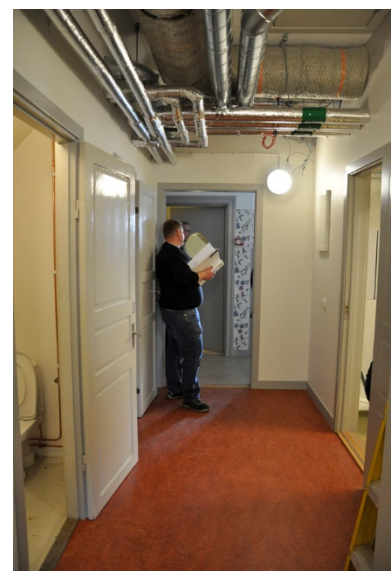
130–135. På våning 3 byggdes ett teknikrum av en äldre garderob och av utrymmet för den riva trappan. Bilderna på översta raden visar trappan innan den revs samt tambur 301. Den nedre raden visar det nybyggda teknikrummet.

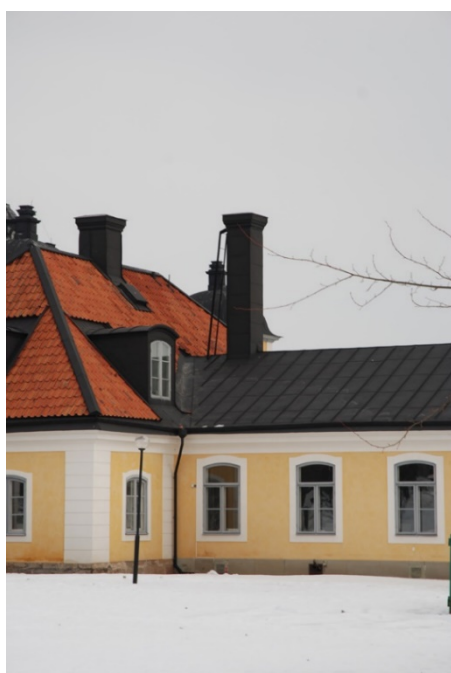
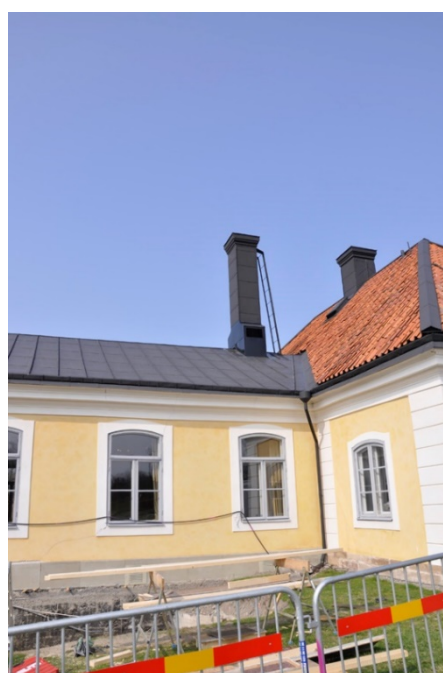
139–140. Skorsten före och efter ombyggnationen.

Under byggtiden har olika alternativ för ventilationen diskuterats. Beslut fattades att den höga skorstenen mot söder ska vidgas i botten och att ventilationsgaller placeras mot öst och väst. Denna lösning ersätter ett tidigare förslag och bevarar bl a. kortsidans runda fönster

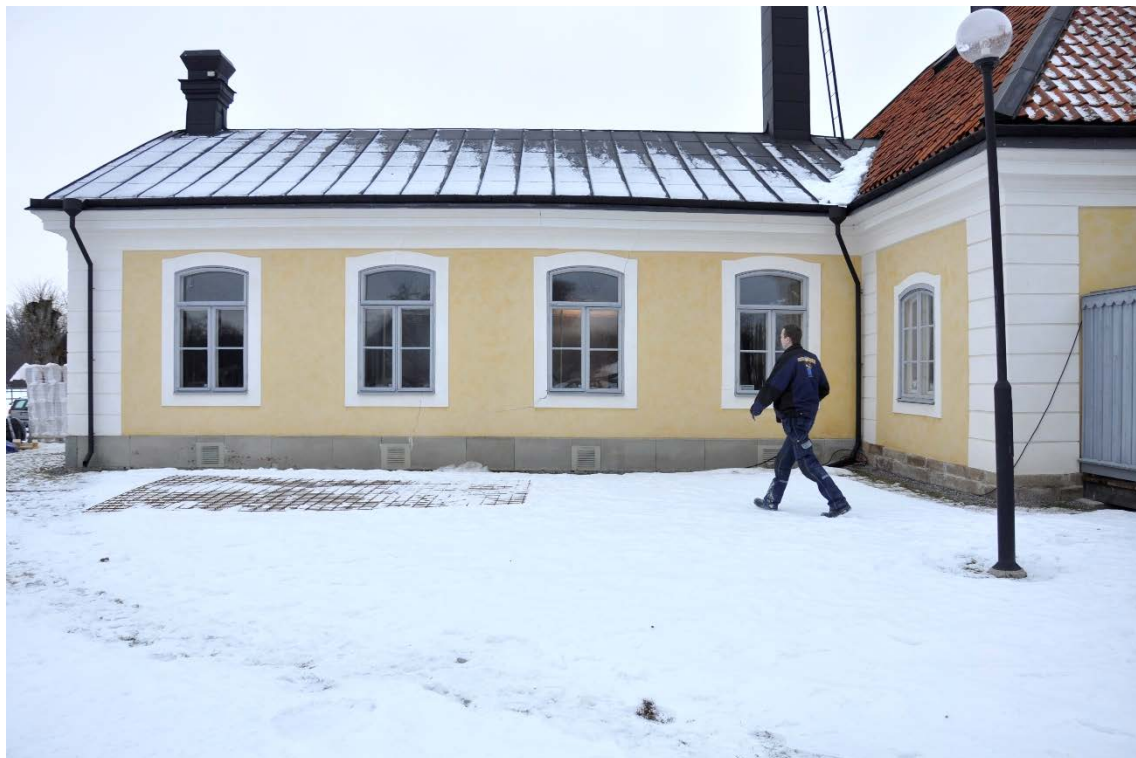
*141–142. Inför grävning och håltagning för nya trappan.*

Schaktning för en ny utvändig trappa mot källarvåningen har genomförts. Håltagning i murvägg för passage har gjorts. Trappan har vänts från ursprungliga ritningar och har sin nedgång mot norr. Den frilagda källarmuren har avtäckts med granit. Den murade sockeln mot källarväggen har putsats med kc-puts och har därefter avfärgats.

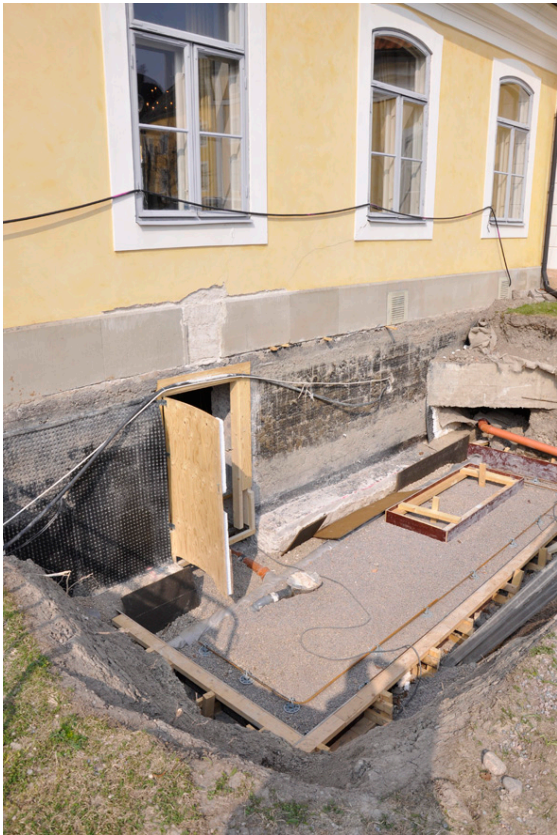
143-145. Håltagning för dörr är genomförd. Uppbyggnad av trappan har påbörjats.
