# Oljeön

- renovering av byggnader på Oljeön 2006-2011

Antikvarisk kontroll

Stabäck 1:20  
Västervåla socken  
Västmanlands län

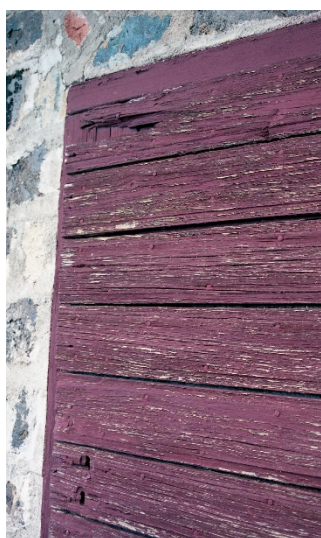
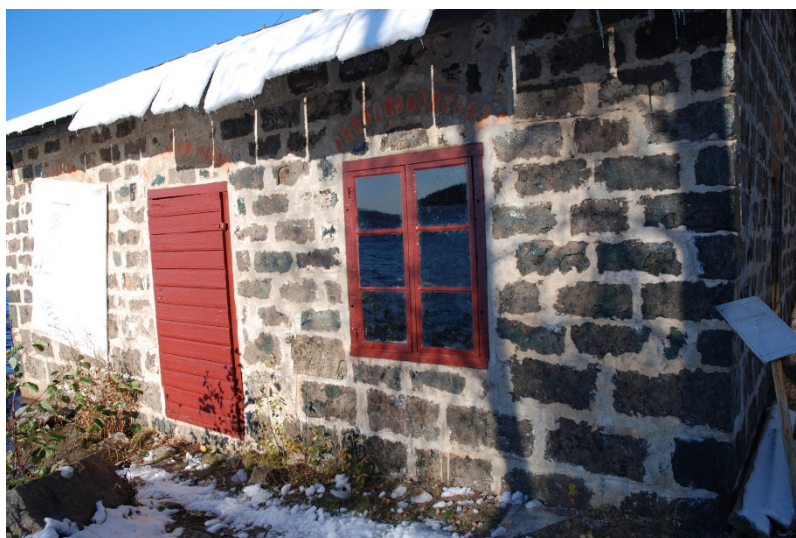
11–13. Klensmedjans dörr innan åtgärder. Dörren skrapades och målades. Fönster skrapades, kittades och målades med linolja.

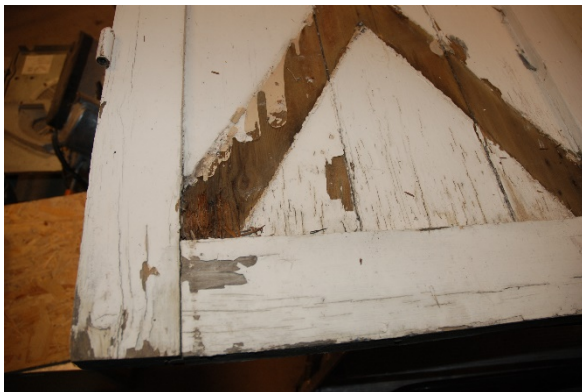
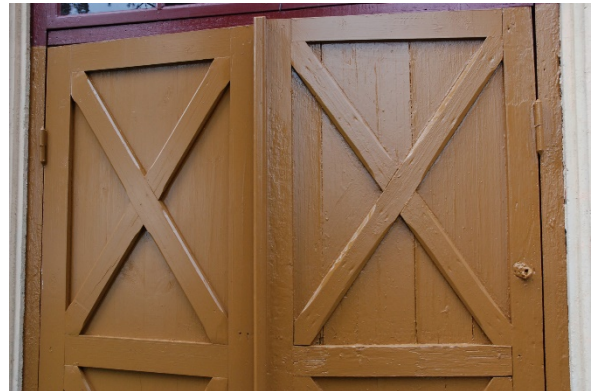
15–16. Dörrblad före och efter renovering. Delar fick bytas ut då det var kraftigt rötskadade.

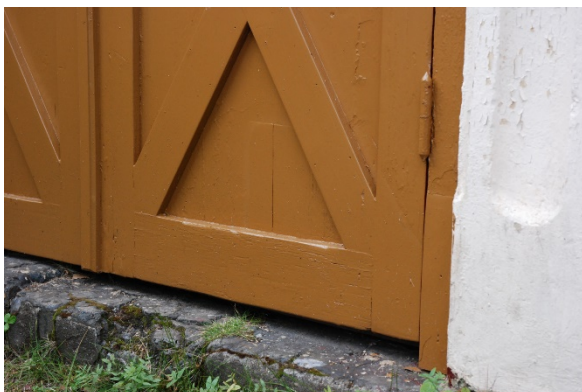
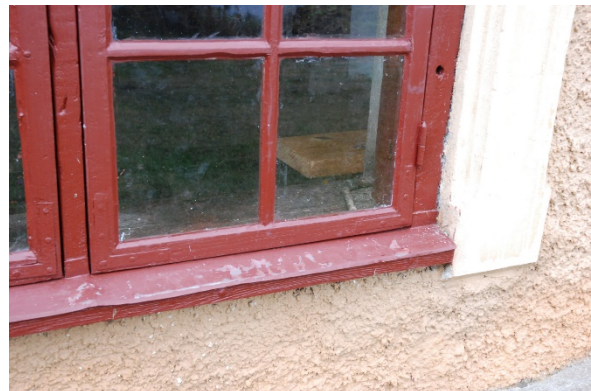
17–18. Detalj på dörr och fönster på fabriksbyggnaden efter renovering.

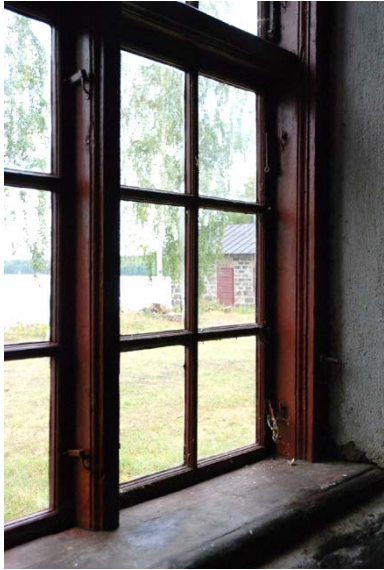
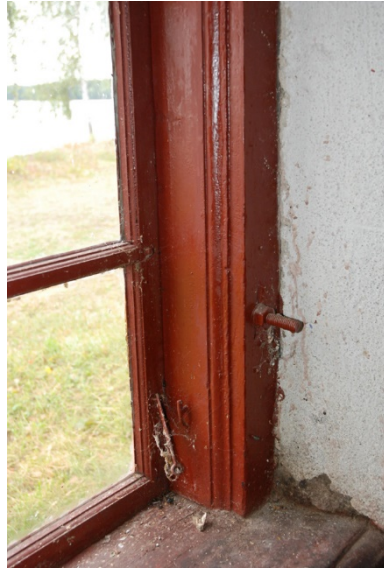
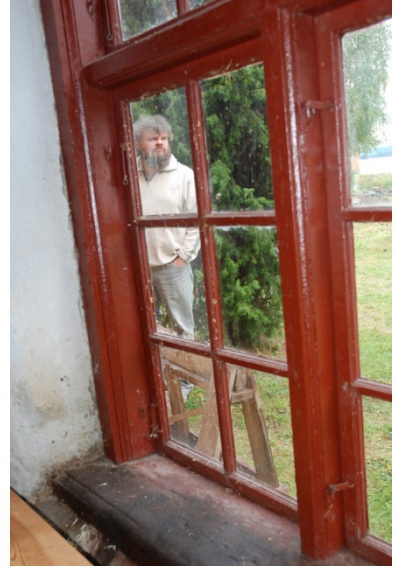
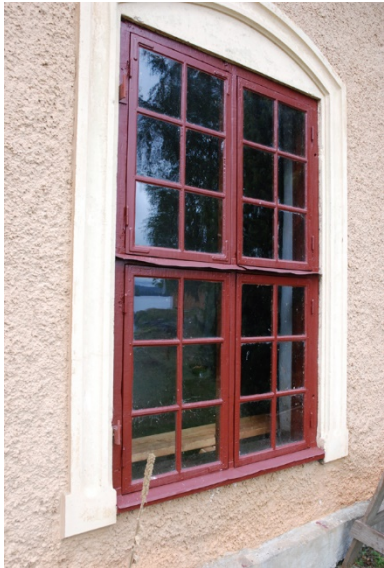
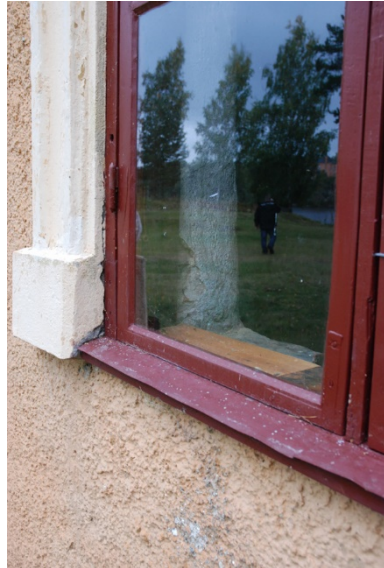
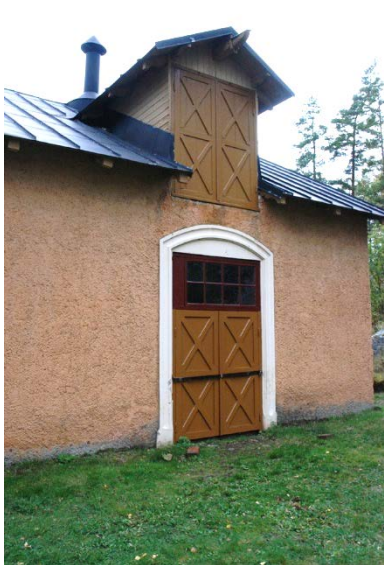
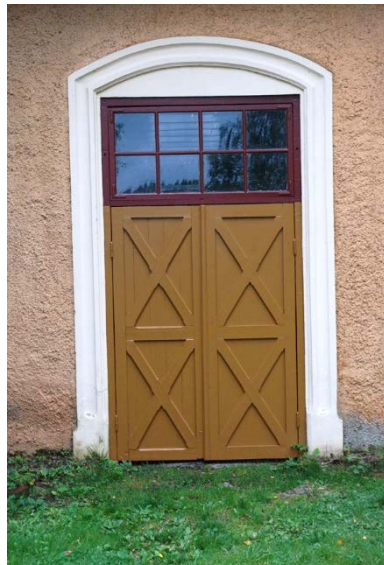
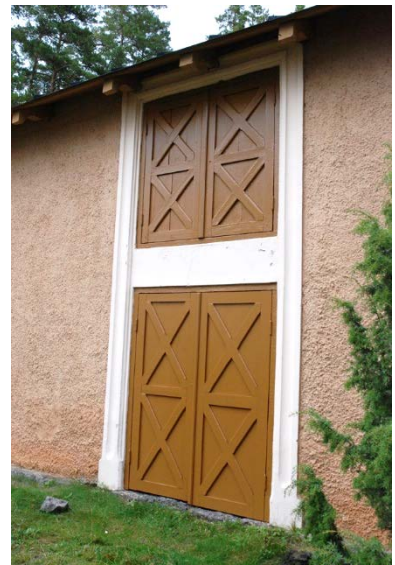
19-27. Fönster och dörrar på fabriksbyggnaden efter renoveringen. Fönsterspröjs har lagats och kittats om och därefter målats.

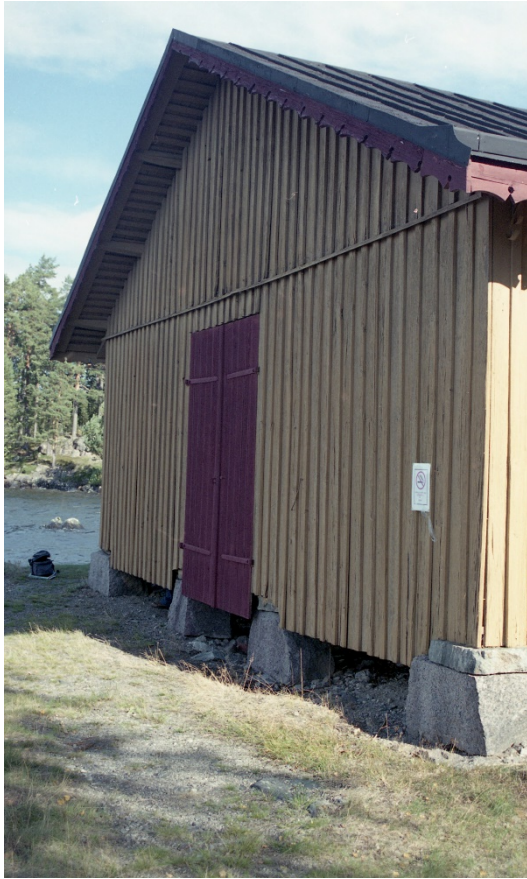
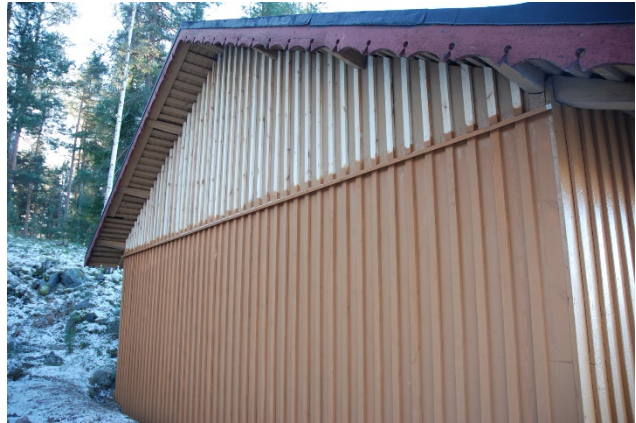
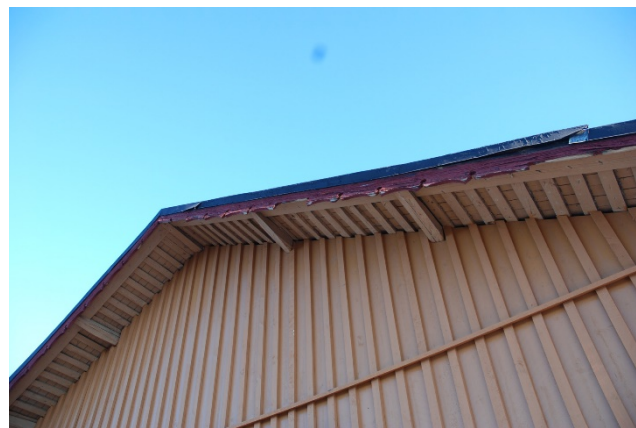
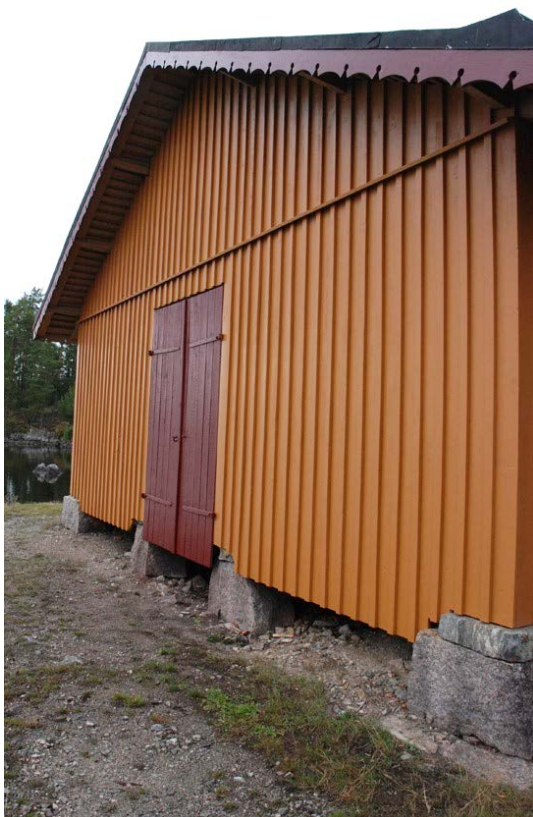
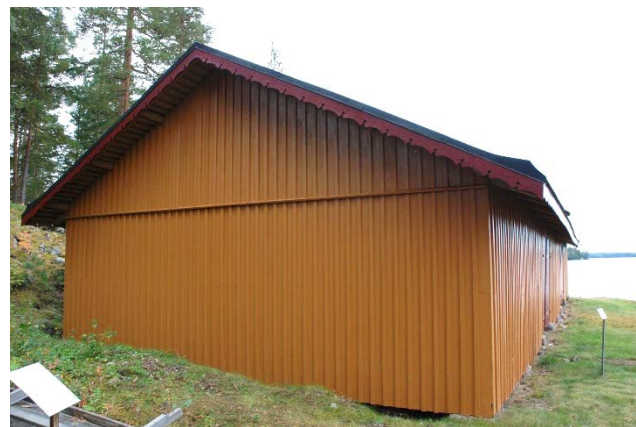
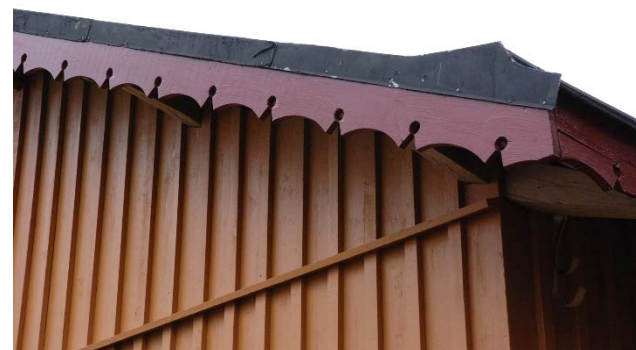
30–35. Delar av vedbodens panel och delar av dörrarna var uttjänt och byttes. De dekorativa vindskiorna nytillverkades efter den äldre modellen. Allt och målades därefter med linoljefärg.

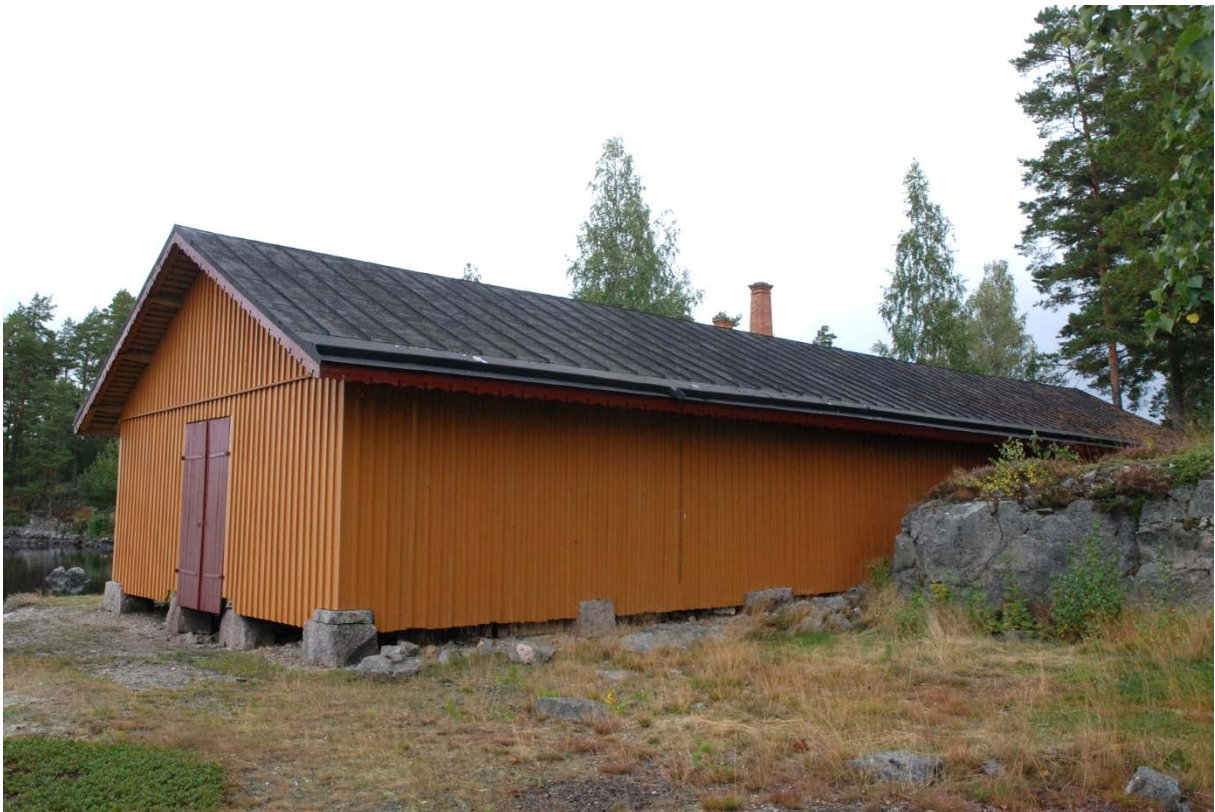
37. Vedbodens fasad mot söder efter renoweringen av fasad, dörrar och vindskivor.

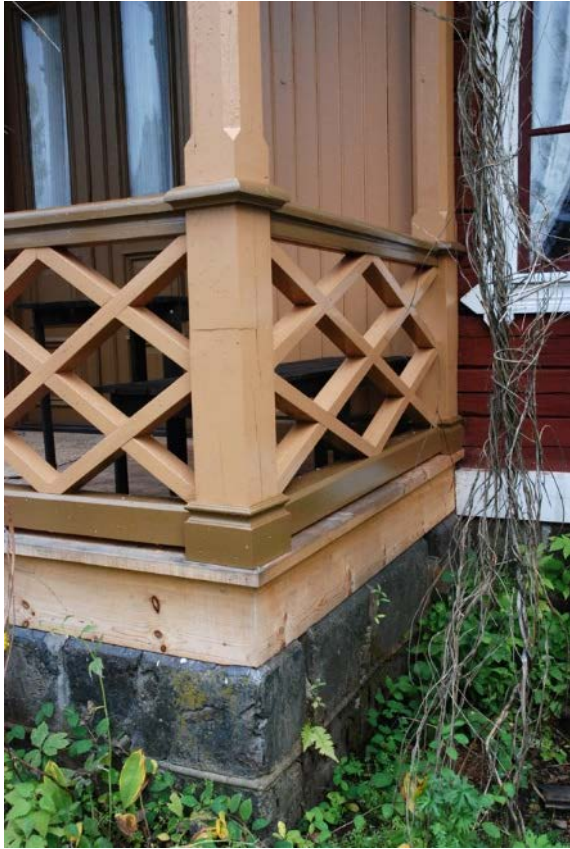
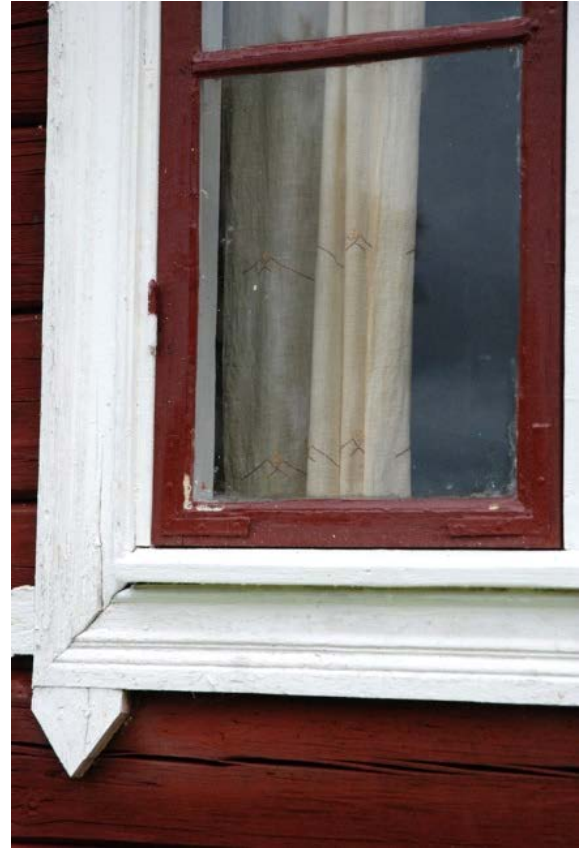
Under 2007 upptäcktes att fåglar hackade bort linoljekittet på de omkittade fönsterbågarna. Försök gjordes med att blanda peppar och chili i kittet och därefter kitta om de fönster som fått kittet borthackat. Försöket blev framgångsrikt och fåglarna slutade hacka bort kittet. Därefter genomfördes slutstrykningen på alla fönster. Även samtliga dörrar inklusive farstuvisten slutmålades. Den 11 september 2007 genomförde Västmanlands läns museum en slutbesiktning av renoveringsåtgärderna på bostadshusets farstuvist liksom övriga byggnaders, dörrar, fönster samt fasaden på vedboden. Samtliga åtgärder godkändes ur antikvariskt hänseende.

44–46. Detalj på verandan under renoveringen. Bostadshusets fönster under renoveringen där fåglar har pickat bort kitt. Bild nedan innan renovering av fönster.

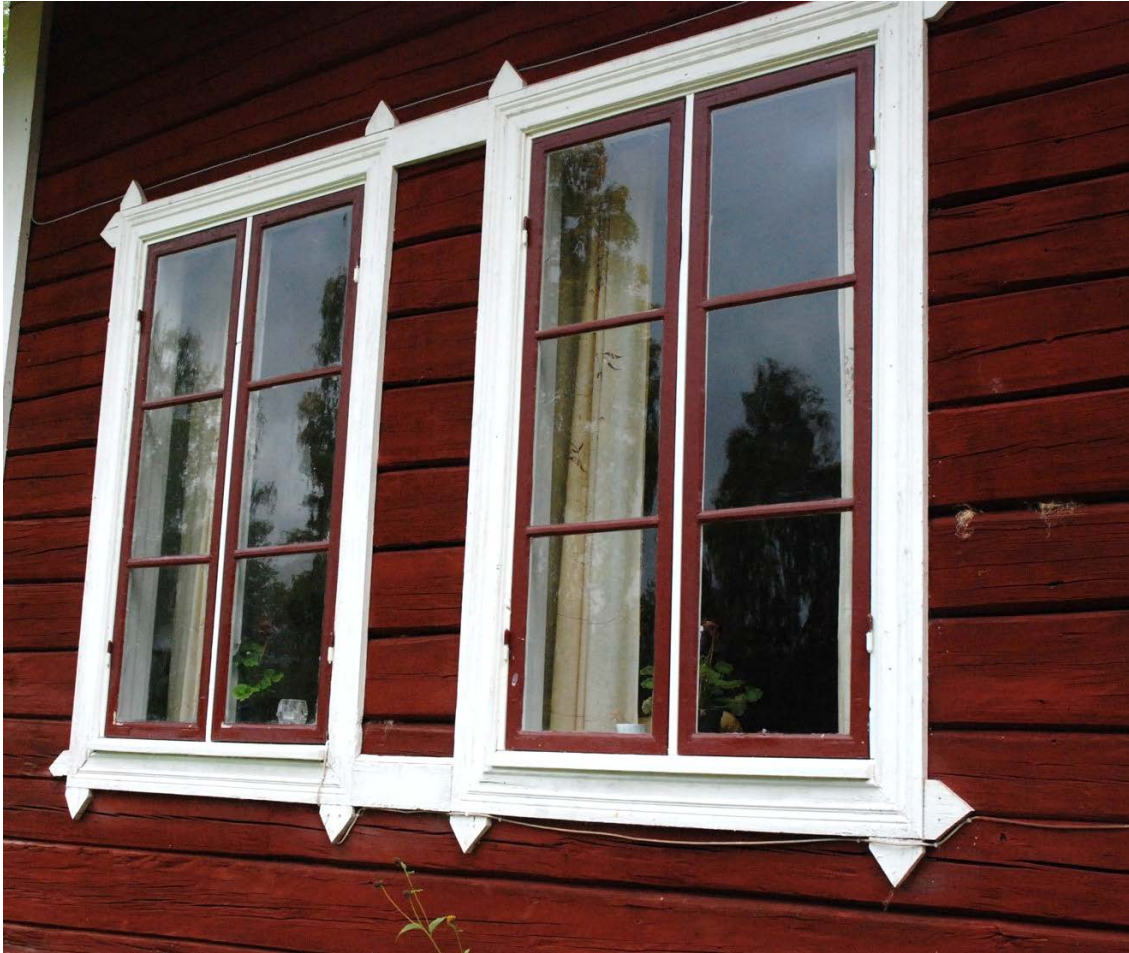
47–48. Bostadshusets fönster efter renoveringen. Bryggstugans fönster och dörrar renoverades och målades.

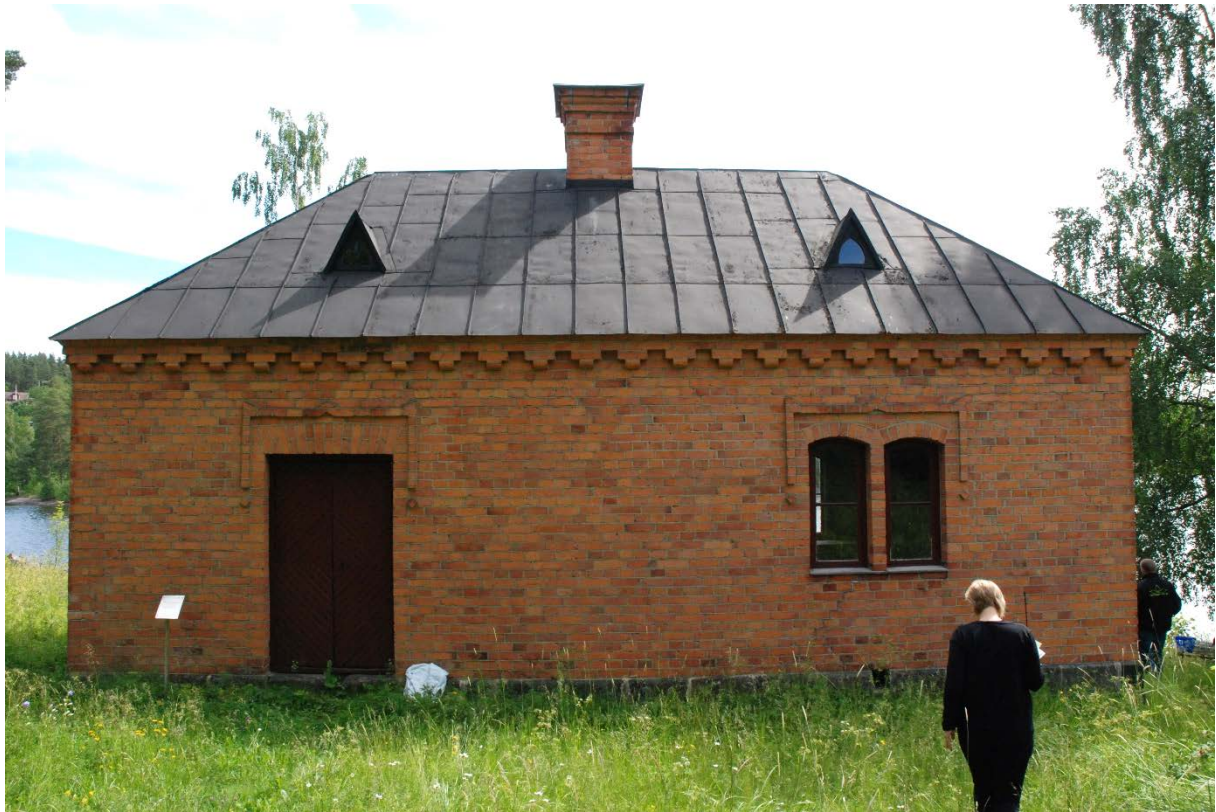
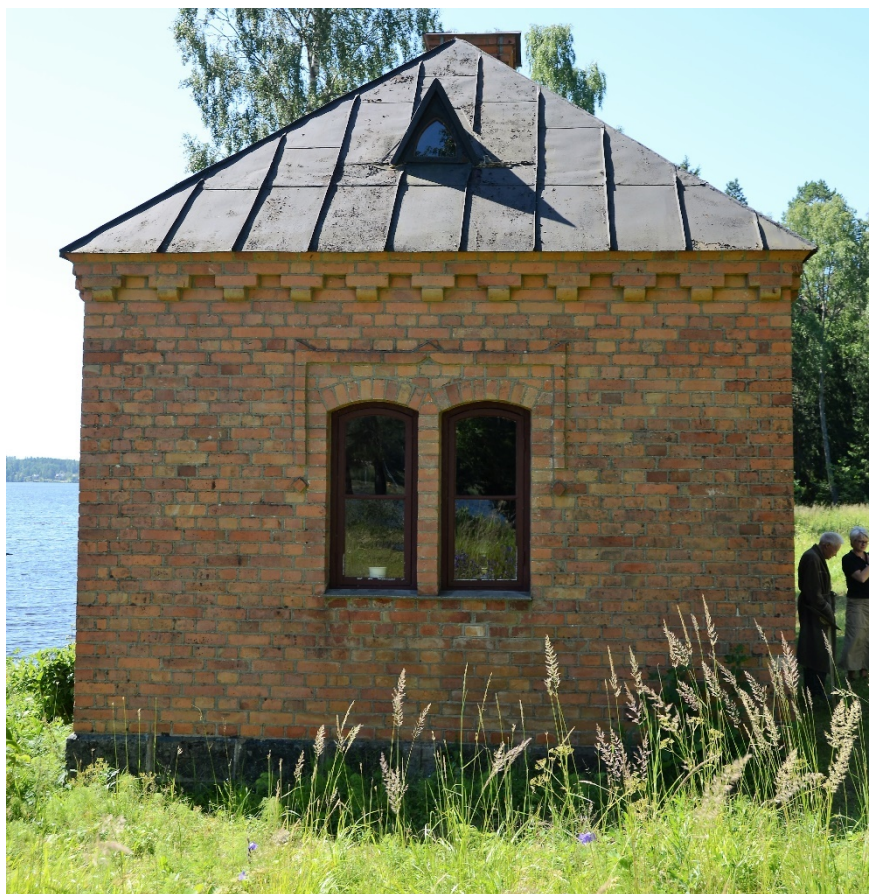
52–53. Bryggstugans fasad mot väster och mot norr. På nedre bilden skymtar Lars Larsson och Raja Edvinsson.

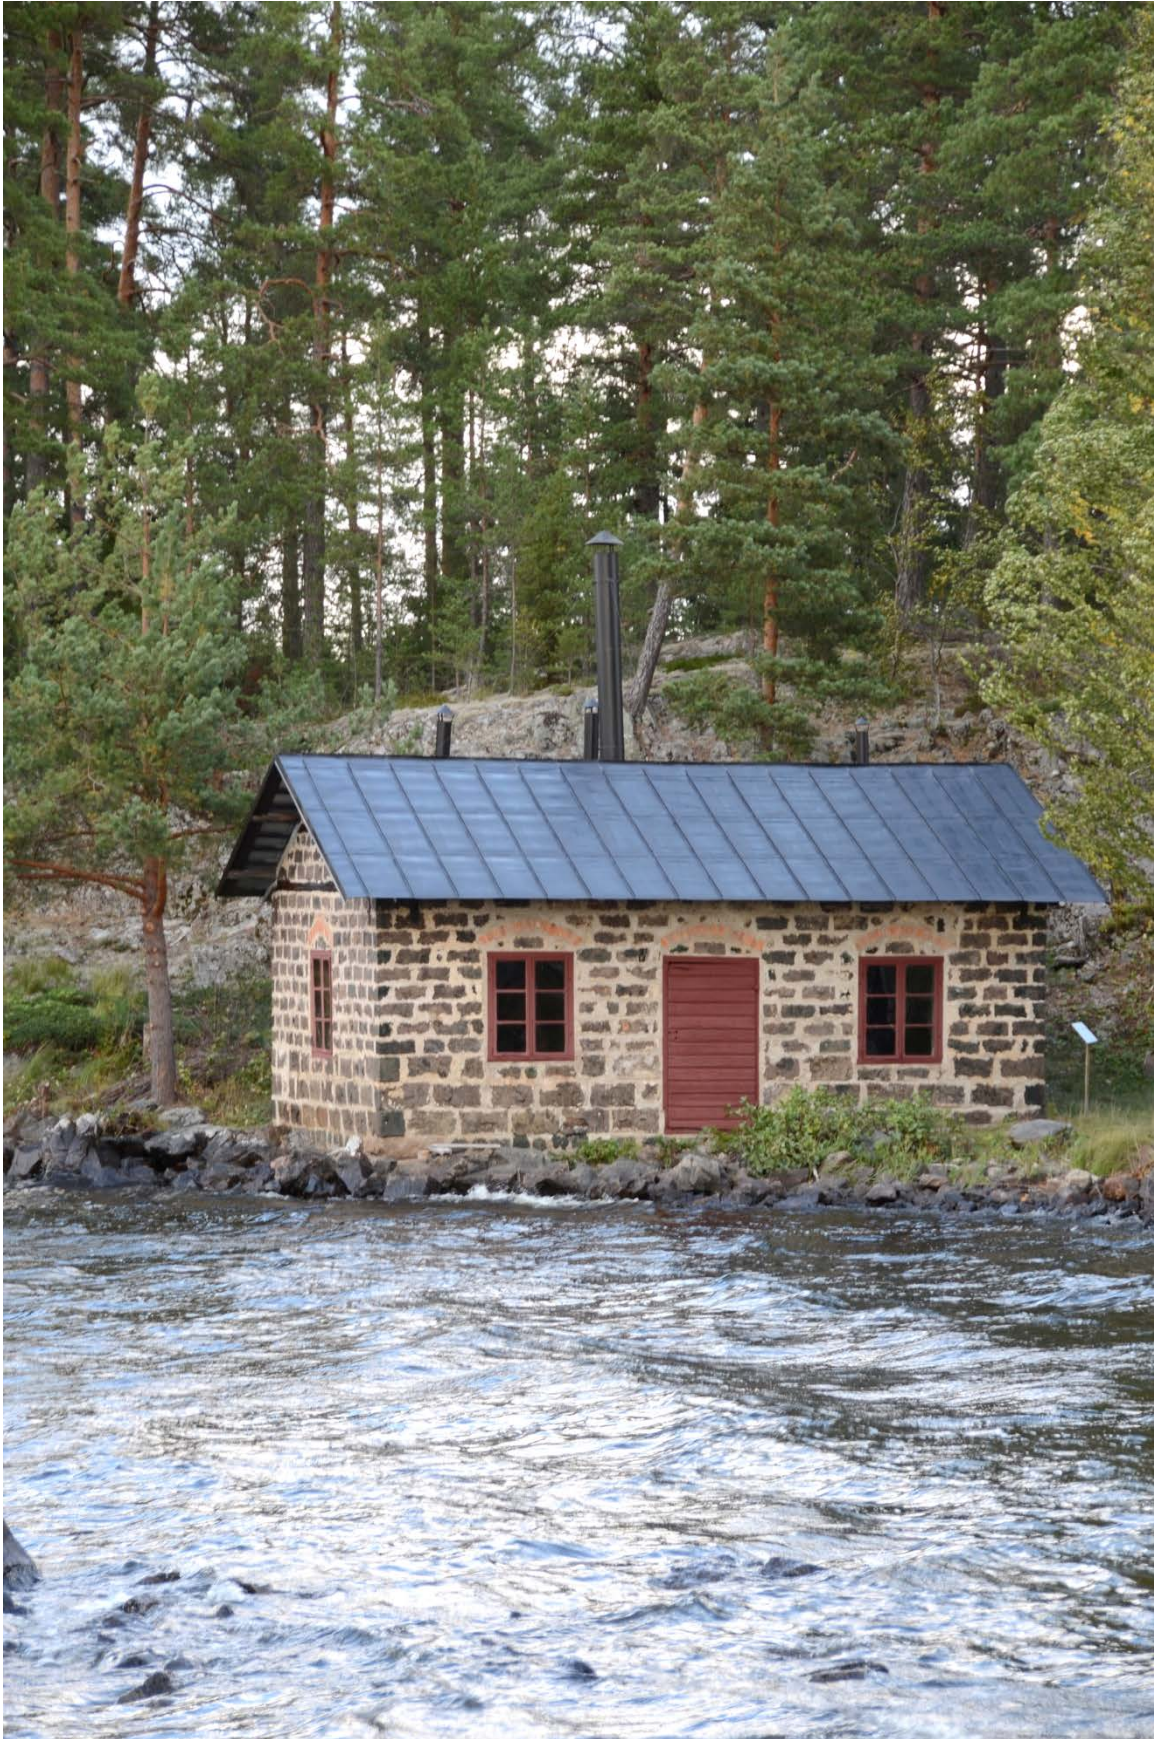
57. Klensmedjans tak efter ommålning.

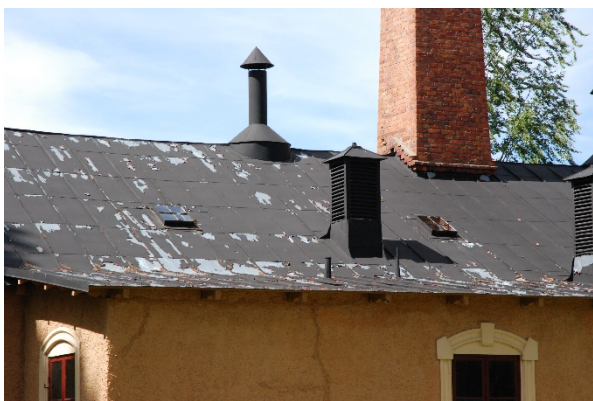
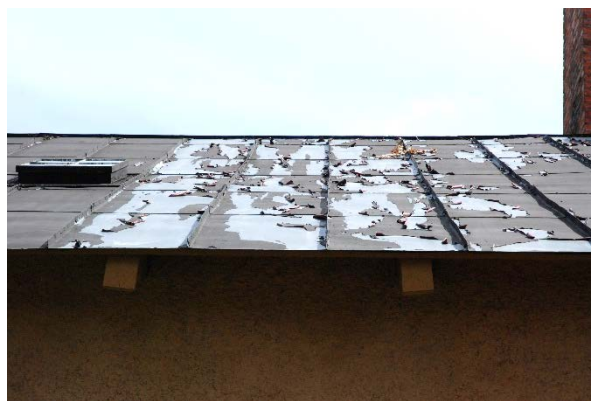
60-61. Detalj på den flagnande färgen.

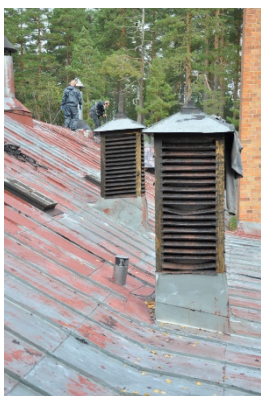
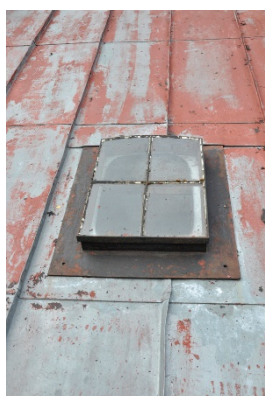
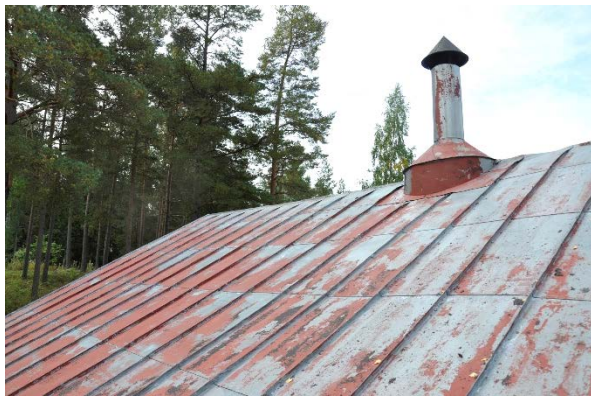
62-64. Taket efter rengöringen med högtryckstoätt.

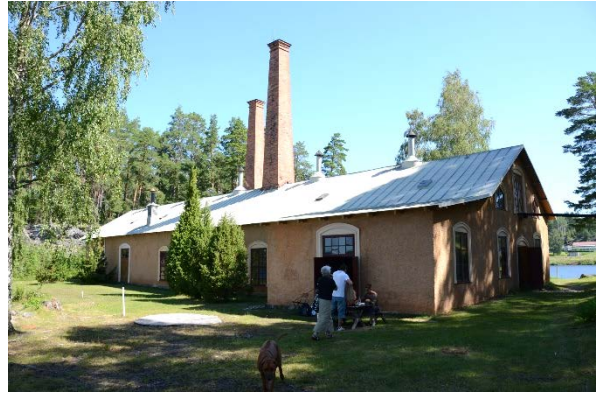
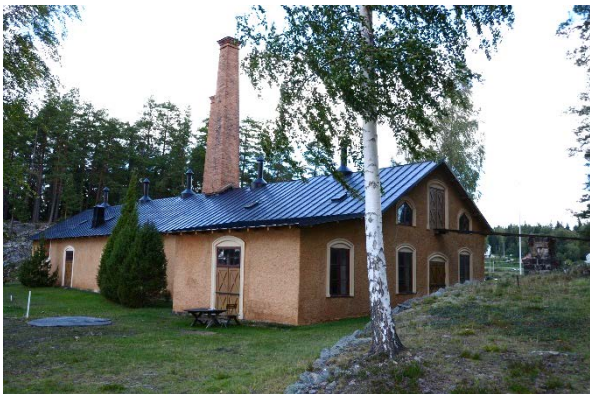
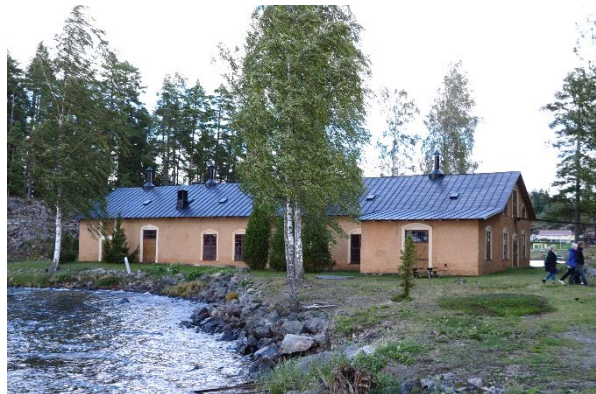
68-69. Det nymålade taket, mot väst.

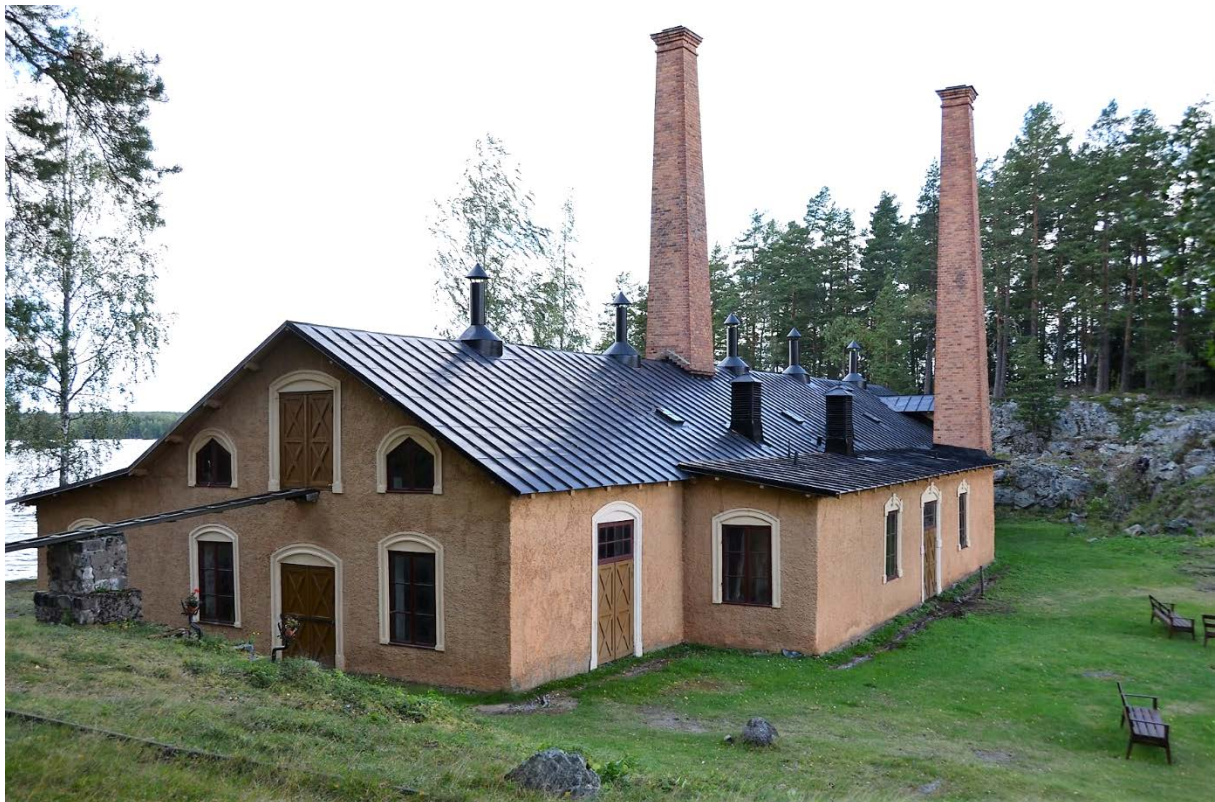
70. Det färdigmålade taket, mot öster.

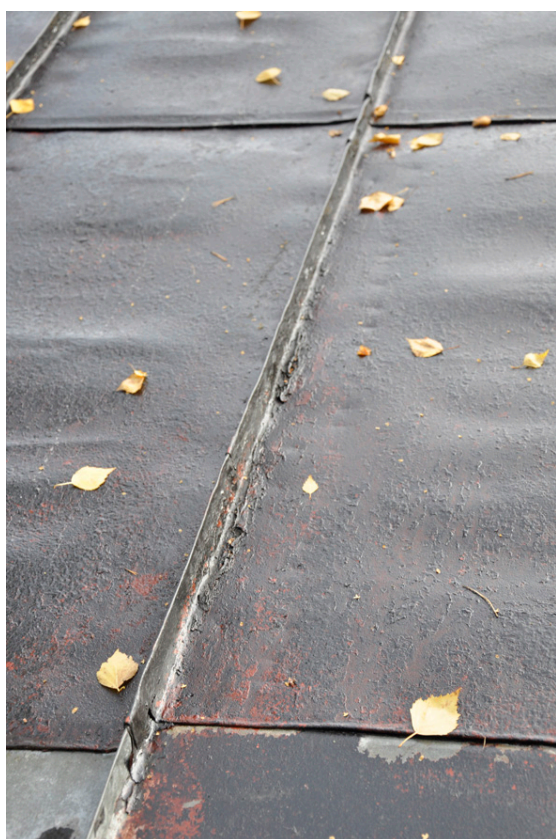
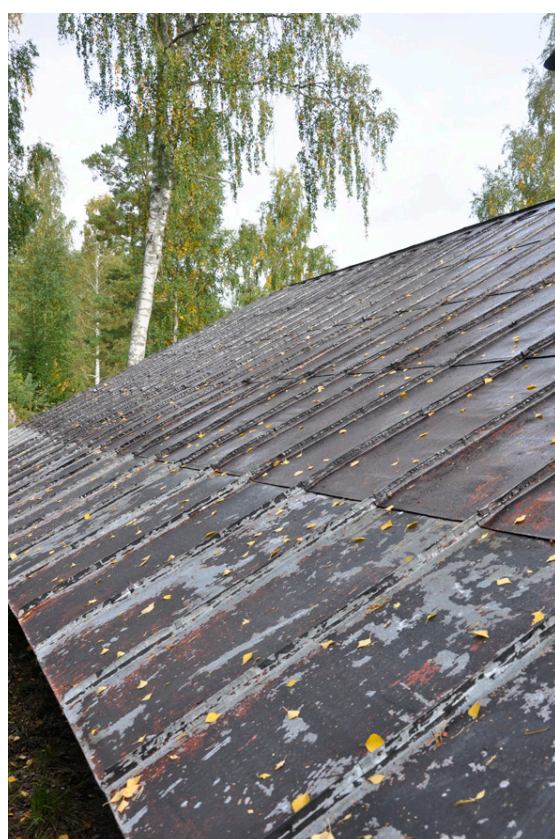
92–93. Oljekällarens tak efter rengöring.

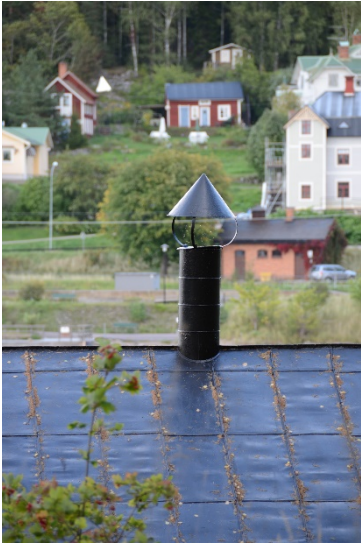
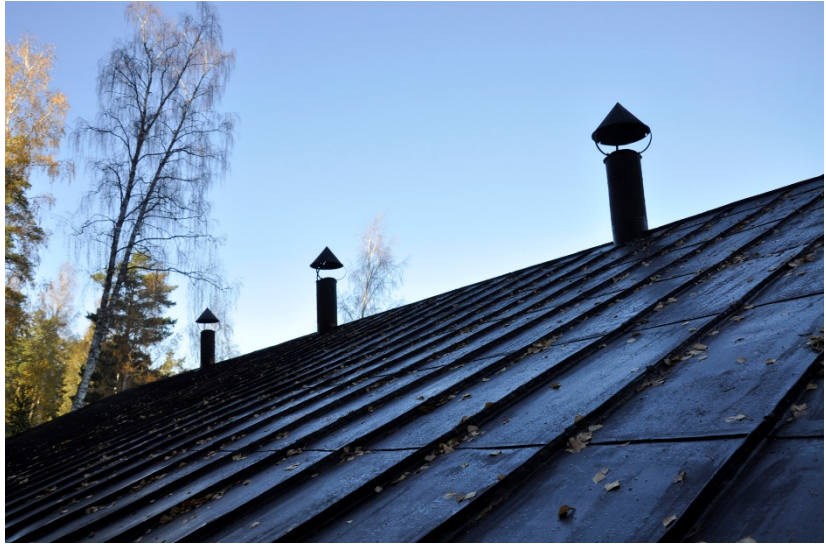
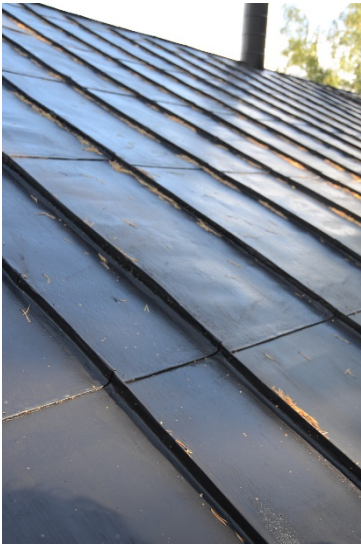
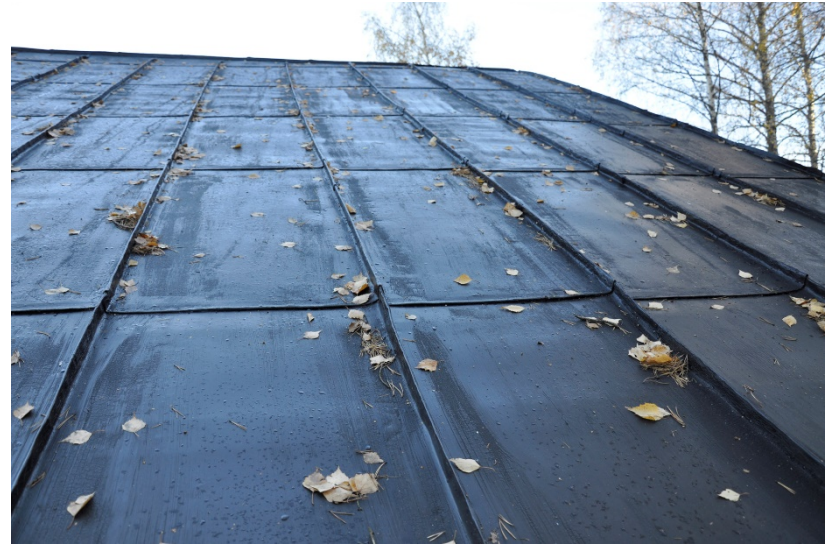
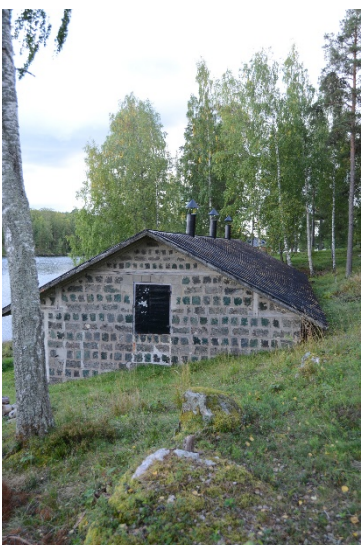
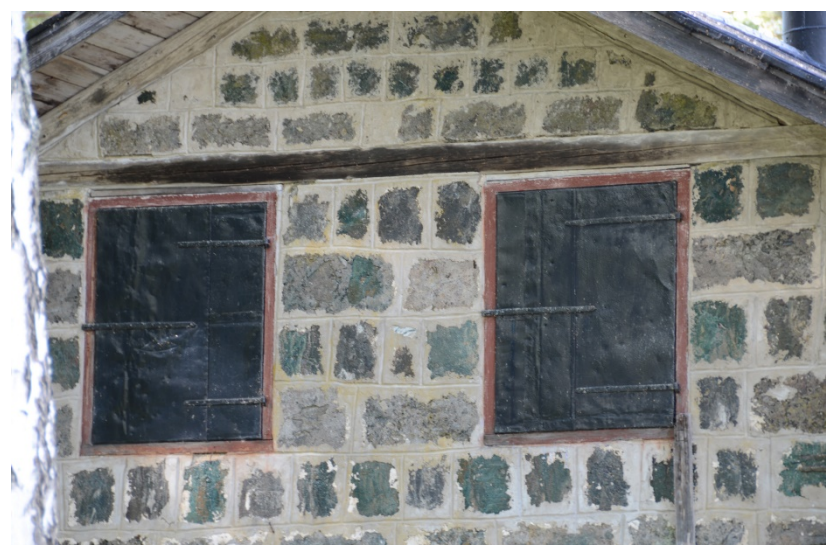
96–101. Tak, huvar och luckor efter renoveringsåtgärderna. Det översta färgskiktet på taket ströks med pensel.

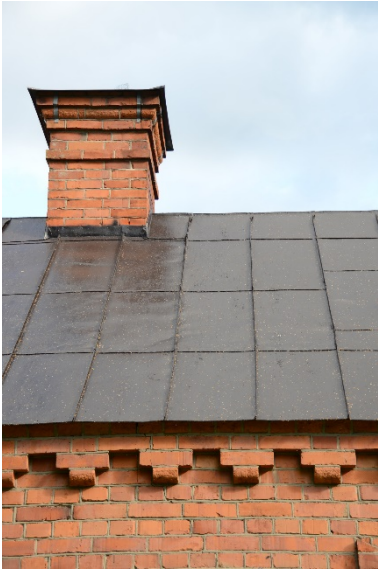
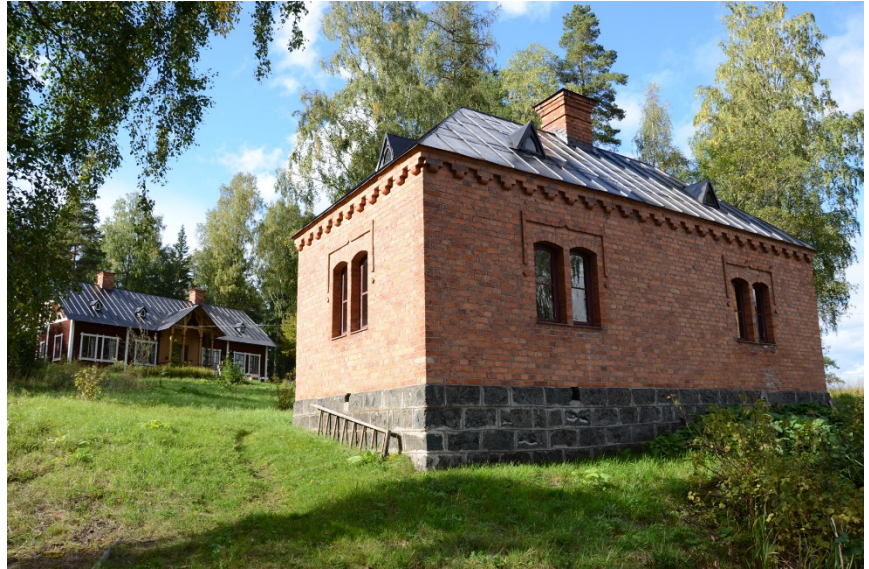
118–119. Bryggstugan med nymålat tak. I bakgrunden skymtar bostadshuset.

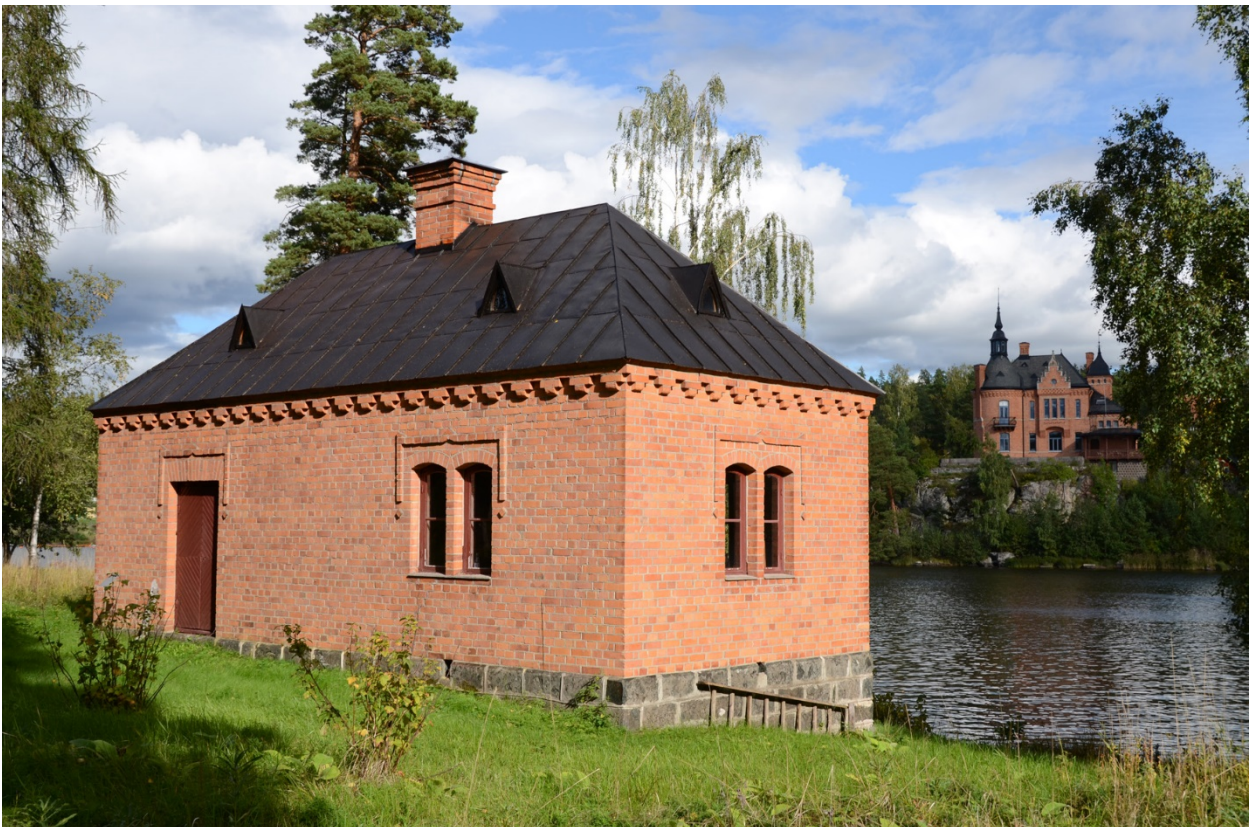
120. Bryggstugan med nymålat tak. I bakgrunden skymtar Ulvåklev.
